DEKRA's commission No. : PKOL(W)/LODZ/55653/25/07/29  
commission/ damage No. : 23/031287  
Date of commission: 29-07-2025

PKO Leasing SA  
Świętokrzyska 36  
00-116 Warszawa

| Manufacturer | AUDI |
| Type / version | Q7 60 TFSI e Quattro S Line Tiptr. |

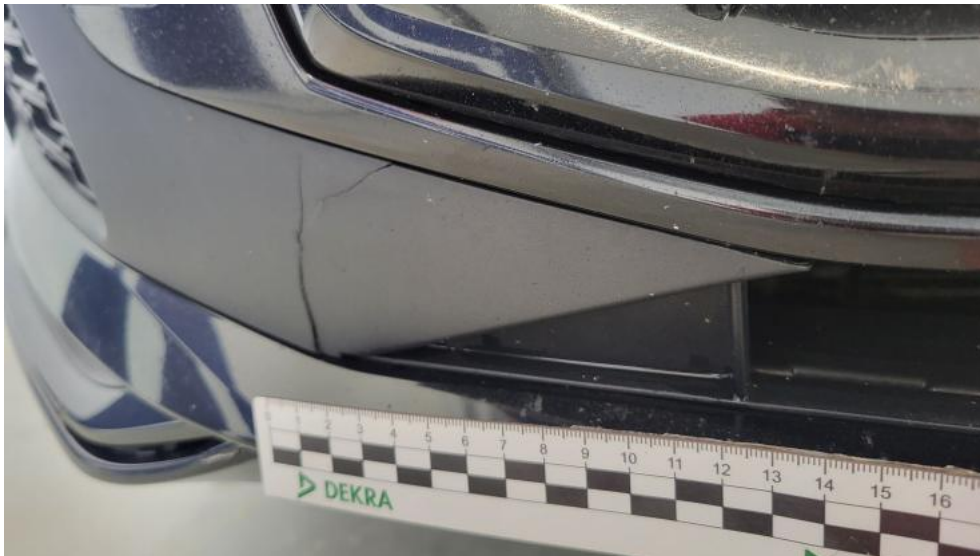
**Photo 53.**

Kratka/zaślepka halogenu P - Pęknięcie/rozerwanie 1

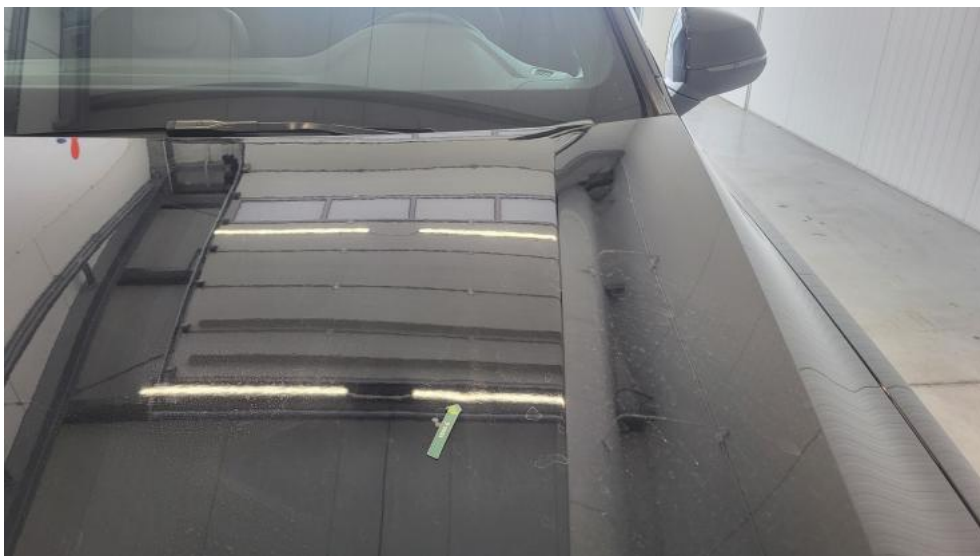
**Photo 54.**

Pokrywa komory silnika - Wgniecenie/odkształcenie 1

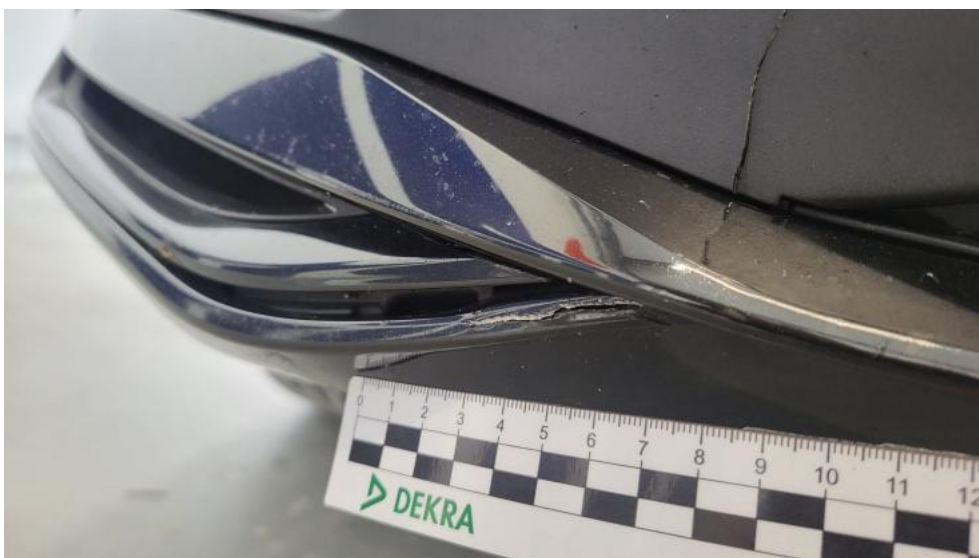
**Photo 56.**

Spoiler zderzaka przedniego - Pęknięcie/rozerwanie 1

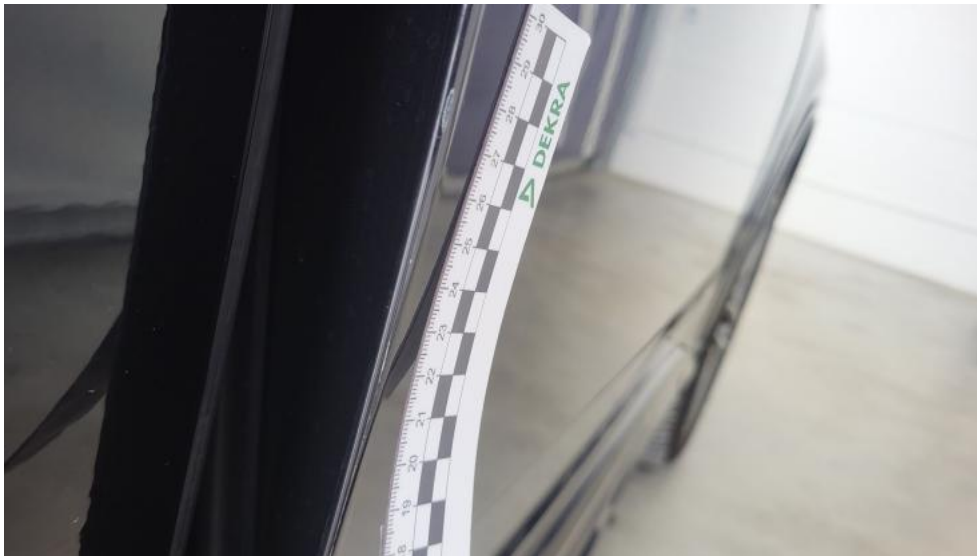
**Photo 57.**

Drzwi przednie P - Rysa/odprysk 1

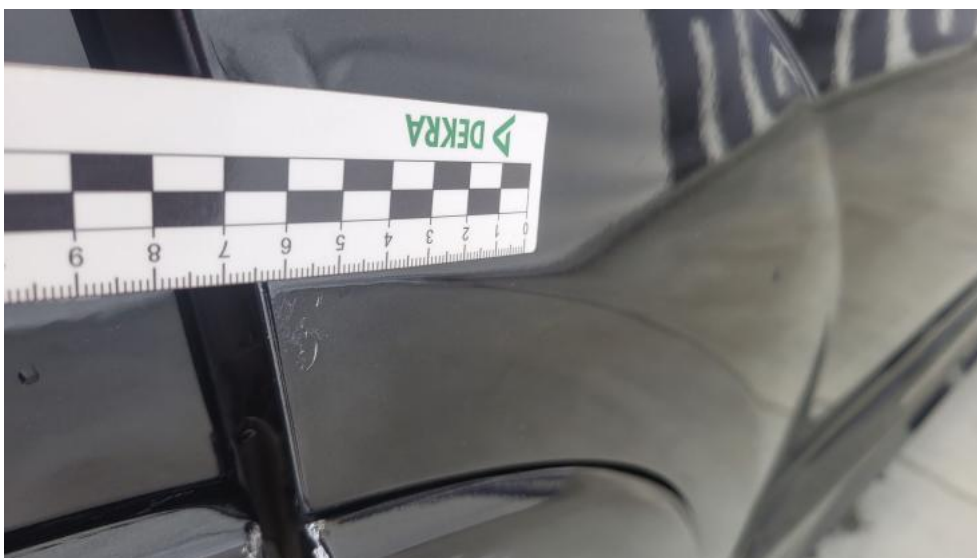
**Photo 58.**

| No. of controlled item | Controlled item | Measured range of thickness of the lacquer coat [μm] |
|---|---|---|
| 12 | Rear right door | Above 2000 |

Drzwi tylne P - Rysa/odprysk 1

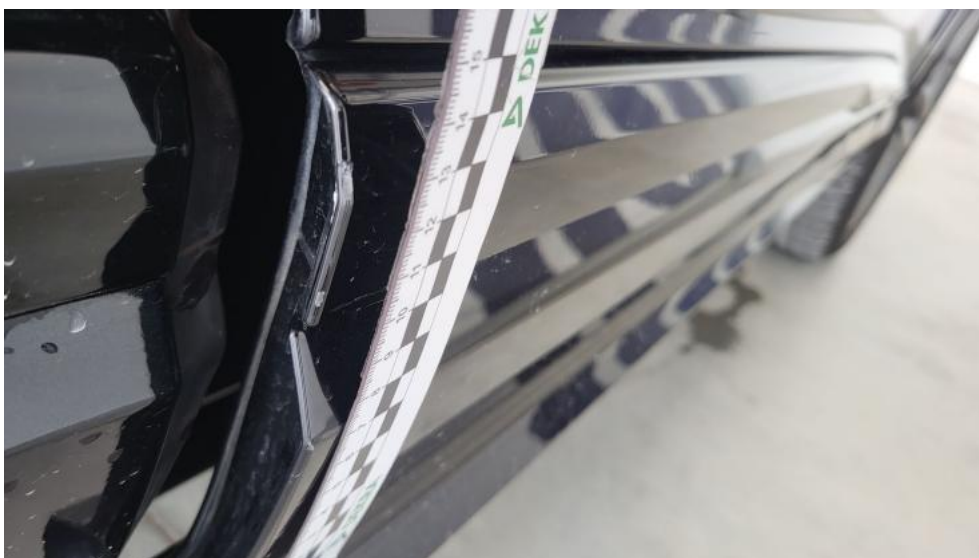
**Photo 60.**

Listwa drzwi przednich P - Rysa/odprysk 1

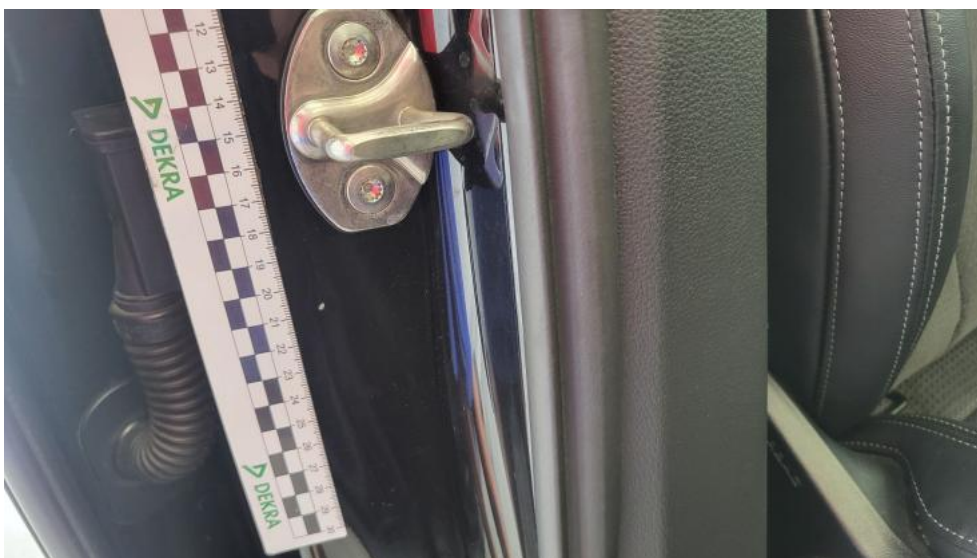
**Photo 62.**

Słupek środkowy P - Wgniecenie/odkształcenie 1

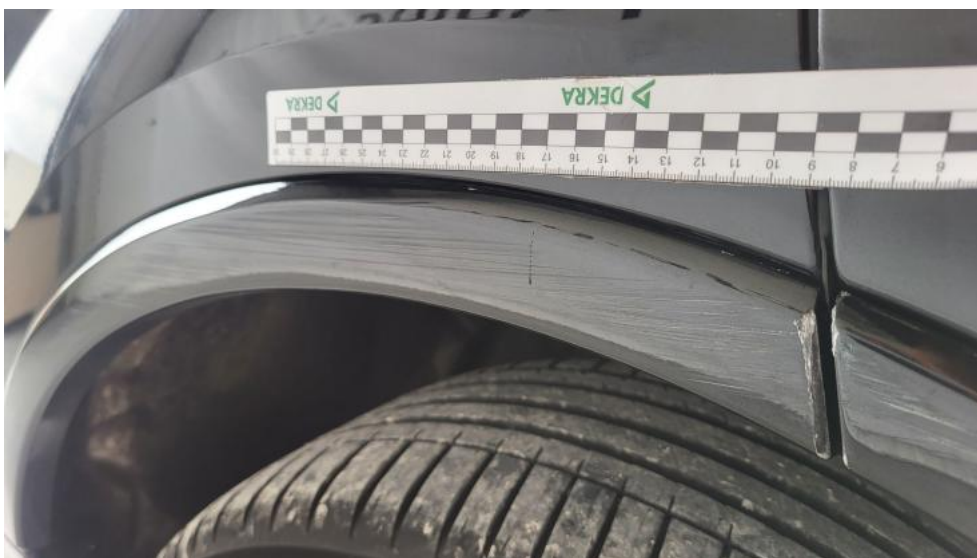
**Photo 64.**

Listwa krawędzi błotnika tyl P - Rysa/odprysk 1

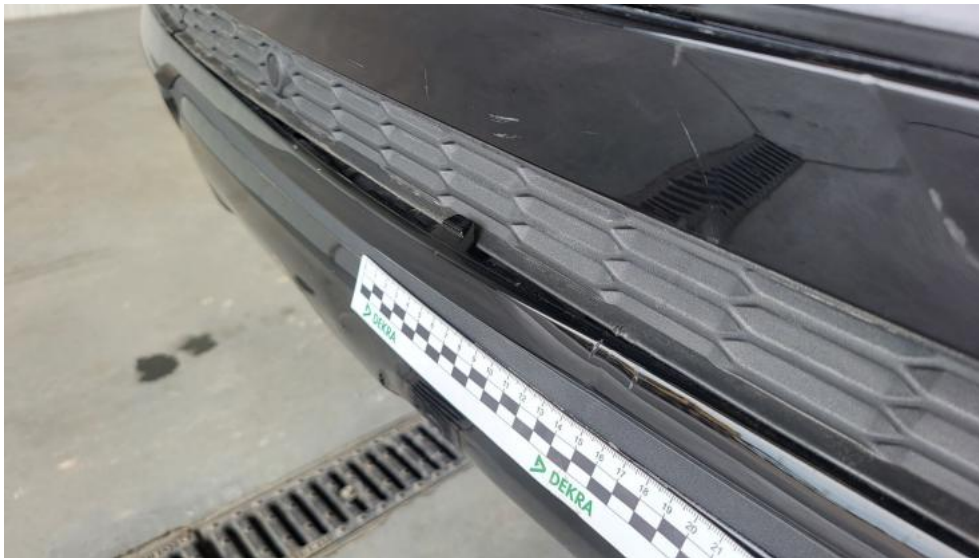
**Photo 65.**

Listwa śr zderzaka tylnego - Wgniecenie/odkształcenie 1

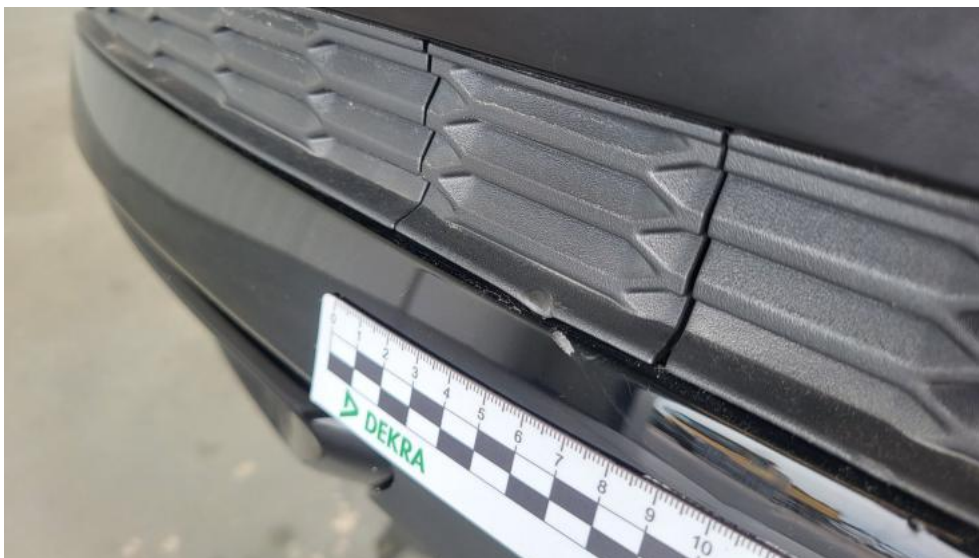
**Photo 66.**

Listwa śr zderzaka tylnego - Wgniecenie/odkształcenie 2

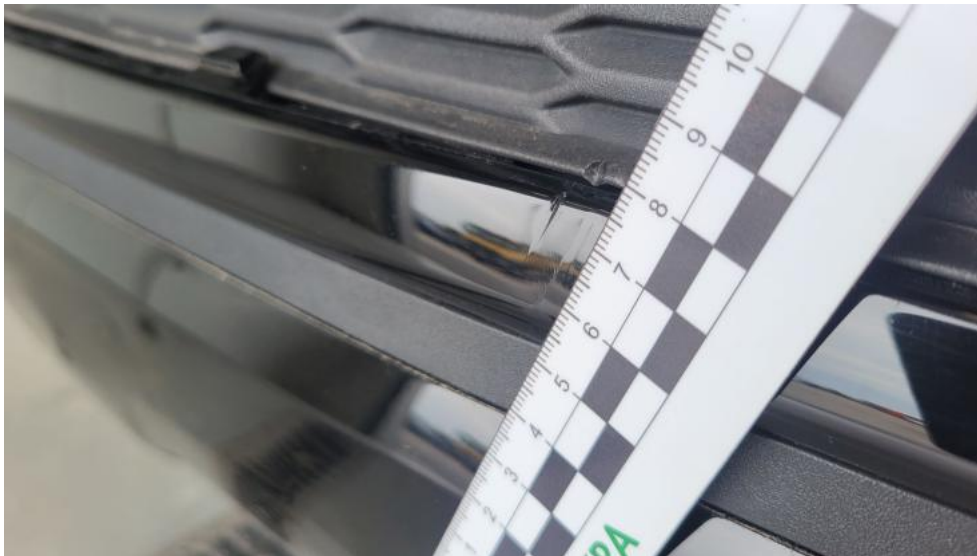
**Photo 67.**

Listwa śr zderzaka tylnego - Pęknięcie/rozerwanie 1

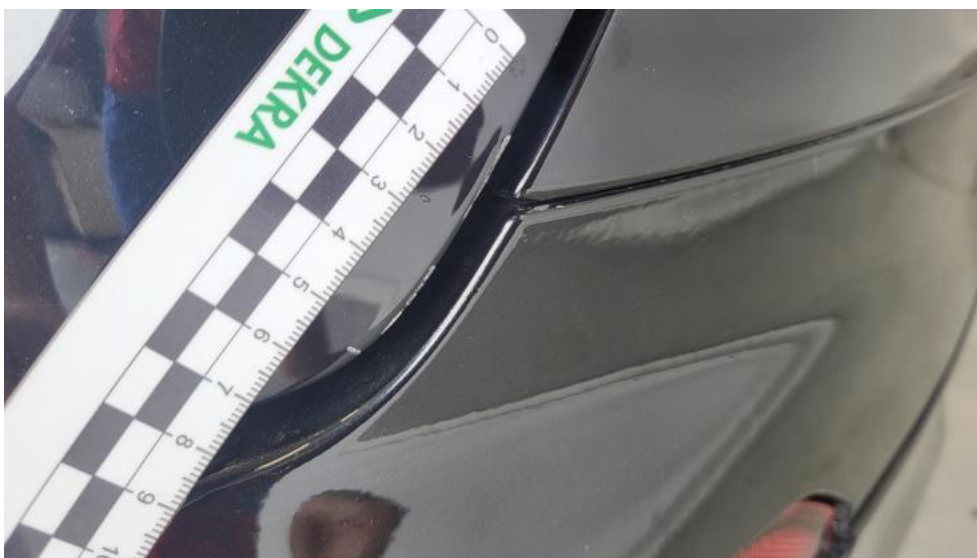
**Photo 68.**

Pokrywy bagażnika - Rysa/odprysk 1

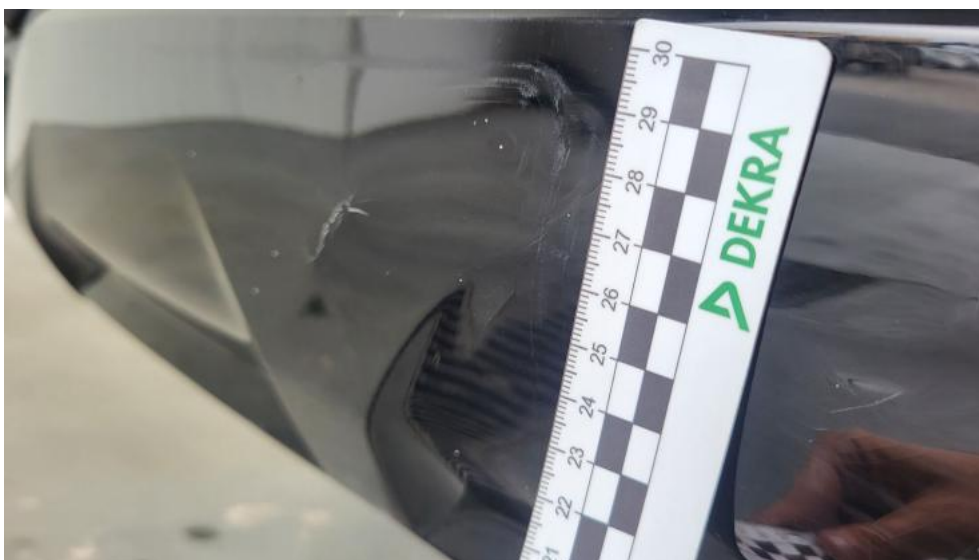
**Photo 70.**

Spojler zderzaka tylnego - Pęknięcie/rozerwanie 1

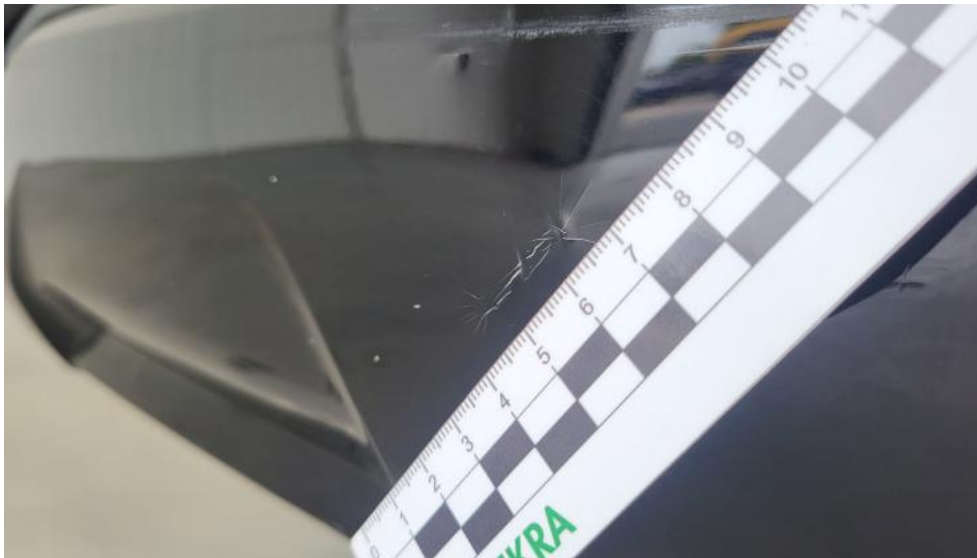
**Photo 71.**

Spojler zderzaka tylnego - Pęknięcie/rozerwanie 2

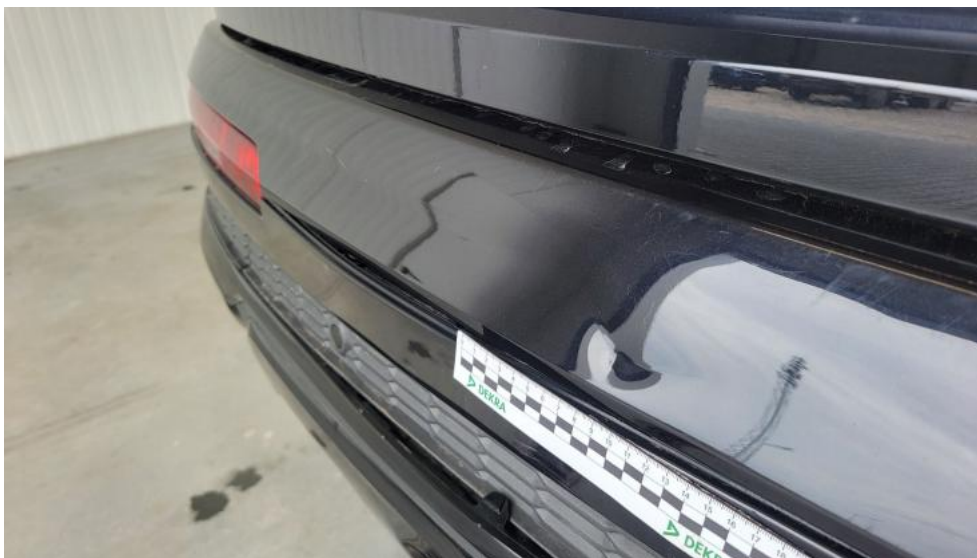
**Photo 72.**

Zderzak tylny - Wgniecenie/odkształcenie 1

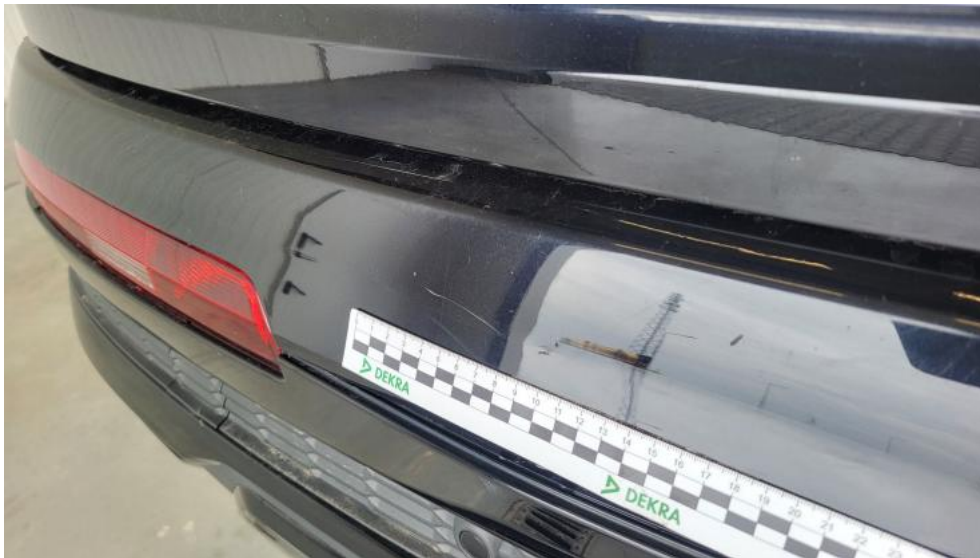
**Photo 73.**

Zderzak tylny - Wgniecenie/odkształcenie 2

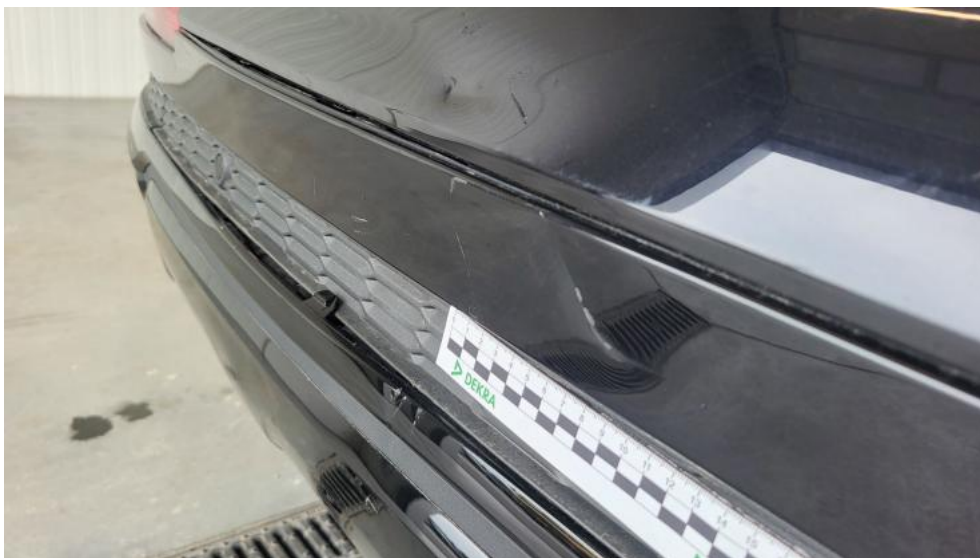
**Photo 74.**

Zderzak tylny cz dolna - Wgniecenie/odkształcenie 1

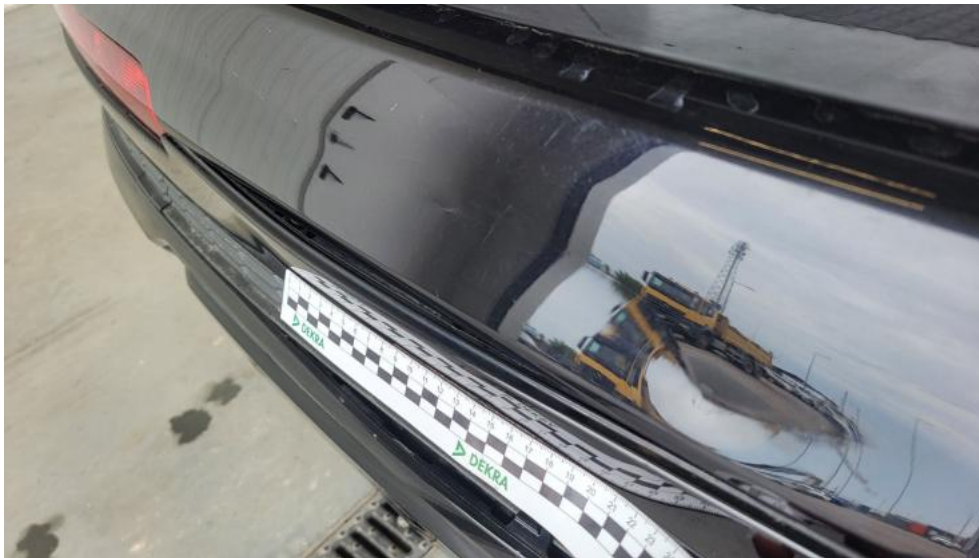
**Photo 75.**

Zderzak tylny cz dolna - Wgniecenie/odkształcenie 2

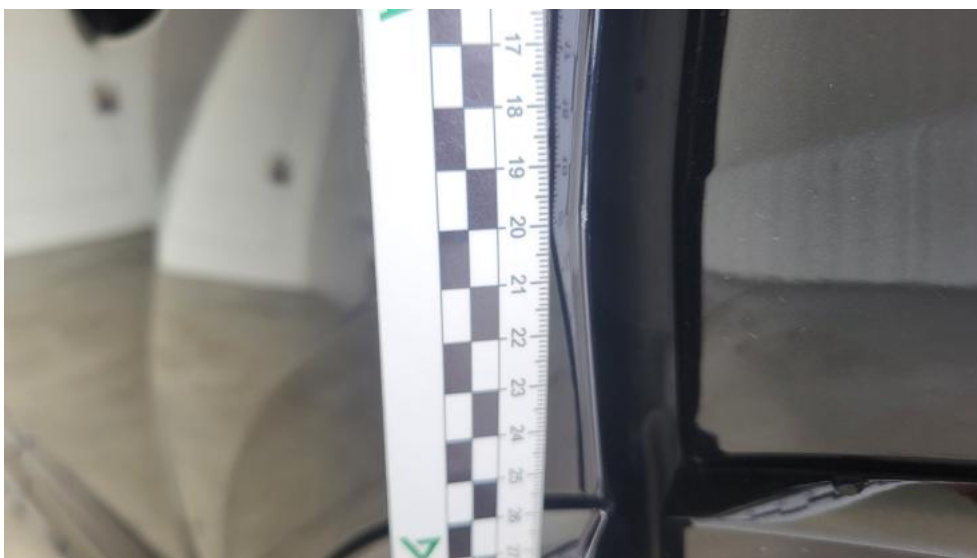
**Photo 78.**

Drzwi tylne L - Rysa/odprysk 1

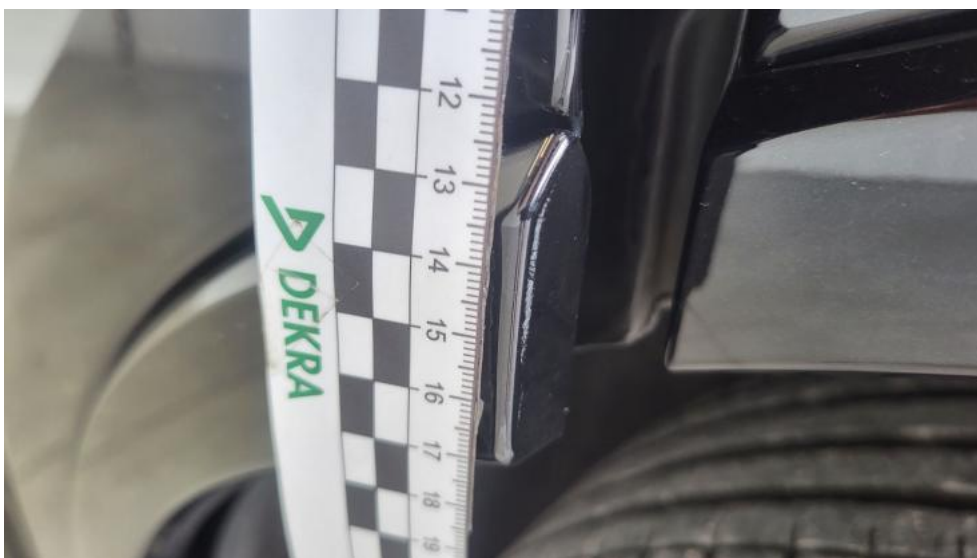
**Photo 80.**

Listwa drzwi tylnych L - Rysa/odprysk 1

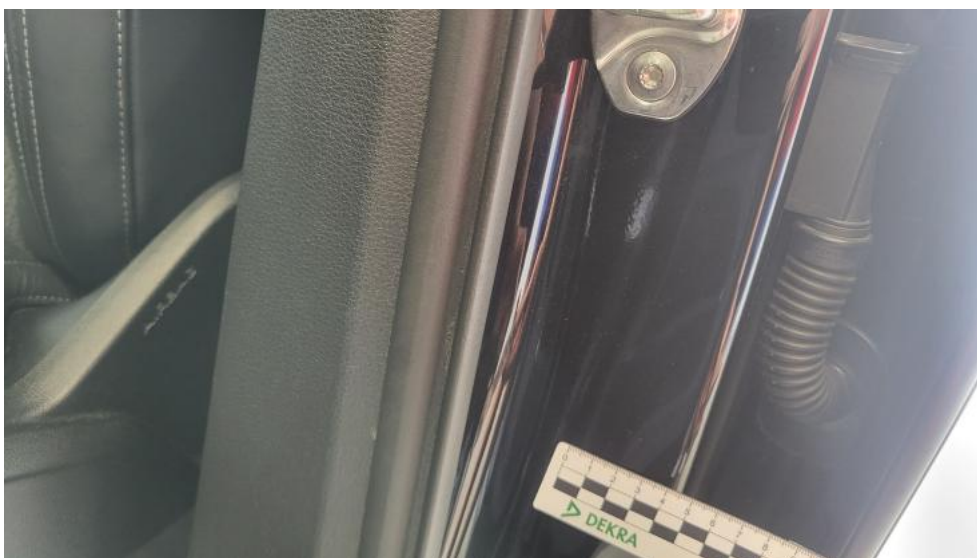
**Photo 82.**

Słupek środkowy L - Wgniecenie/odkształcenie 1

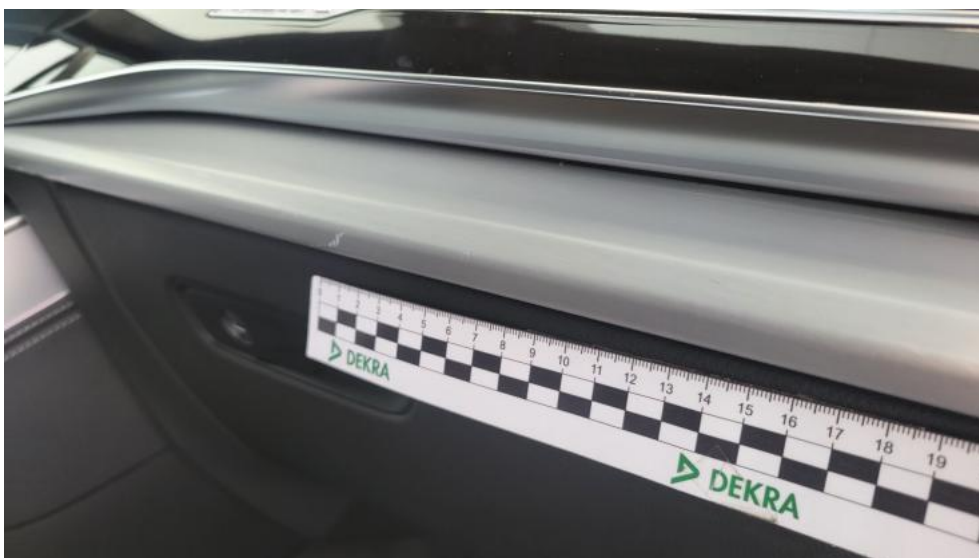
**Photo 84.**

Deska rozdzielcza - Rysa/odprysk 1

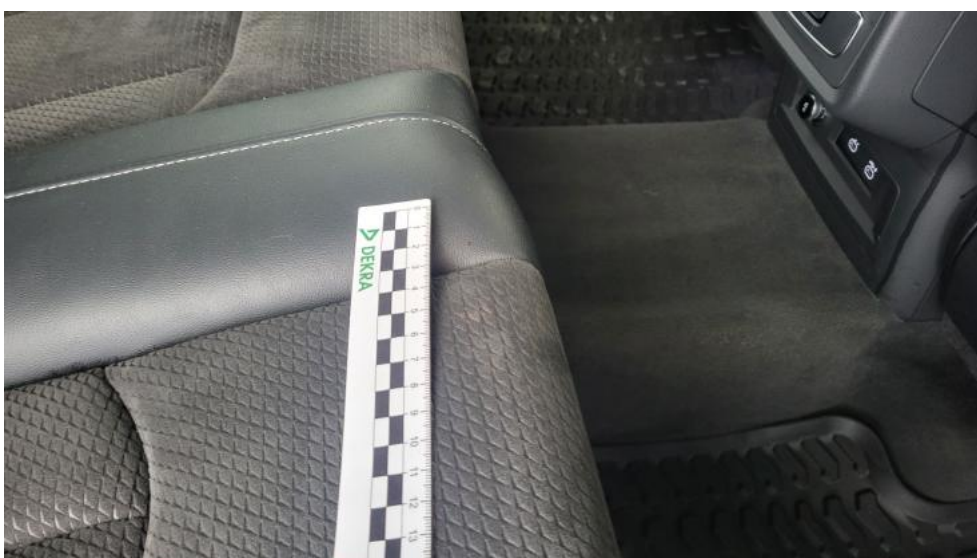
**Photo 86.**

Kanapa tyl. - Inne 1
