Nr zlecenia DEKRA: PKOL(W)/LODZ/62649/25/08/25  
Nr zlecenia/szkody: 02257/EO/22  
Data zlecenia: 25-08-2025

| Producent | MERCEDES-BENZ |
| Typ/wersja | Mercedes AMG GT 53 4-Matic+ |
| VIN | W1K2906611A051166 |

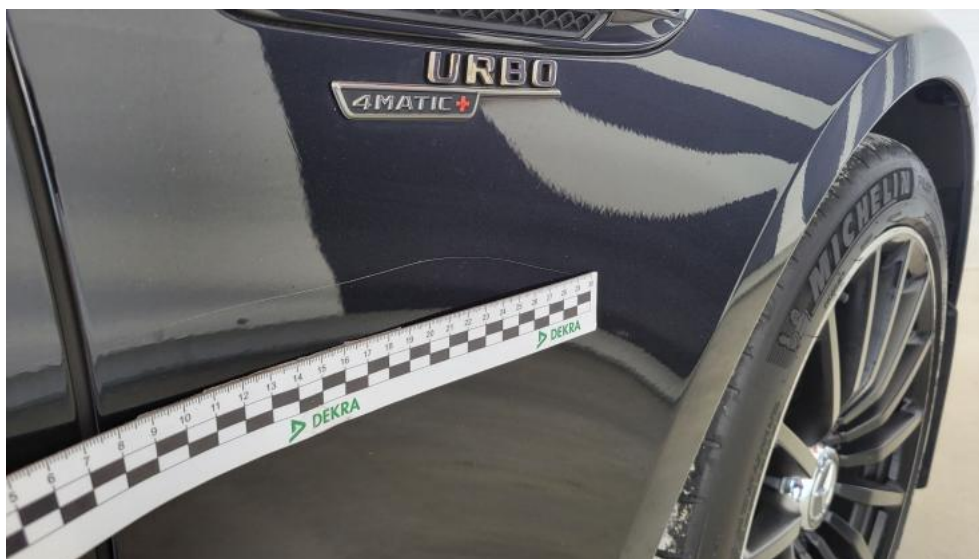
**Fot. 47.**

Łotnik przedni P - Rysa/odprysk 1

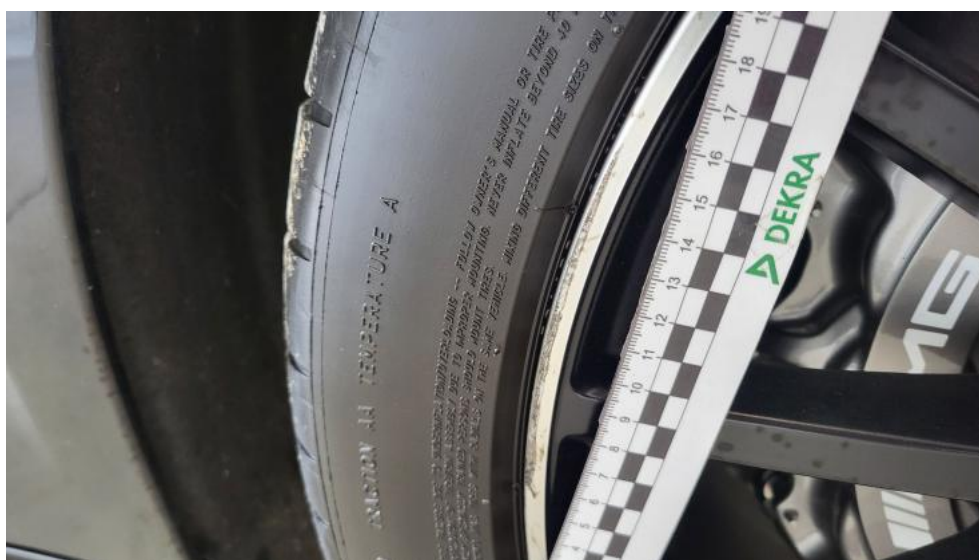
**Fot. 48.**

Felga aluminiowa przednia P - Rysa/odprysk 1

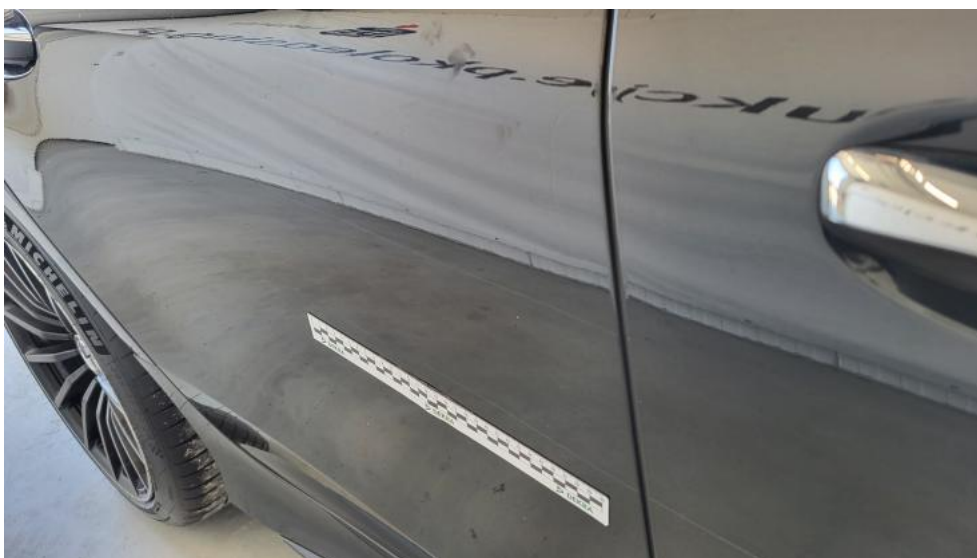
**Fot. 50.**

Drzwi tylne P - Rysa/odprysk 1

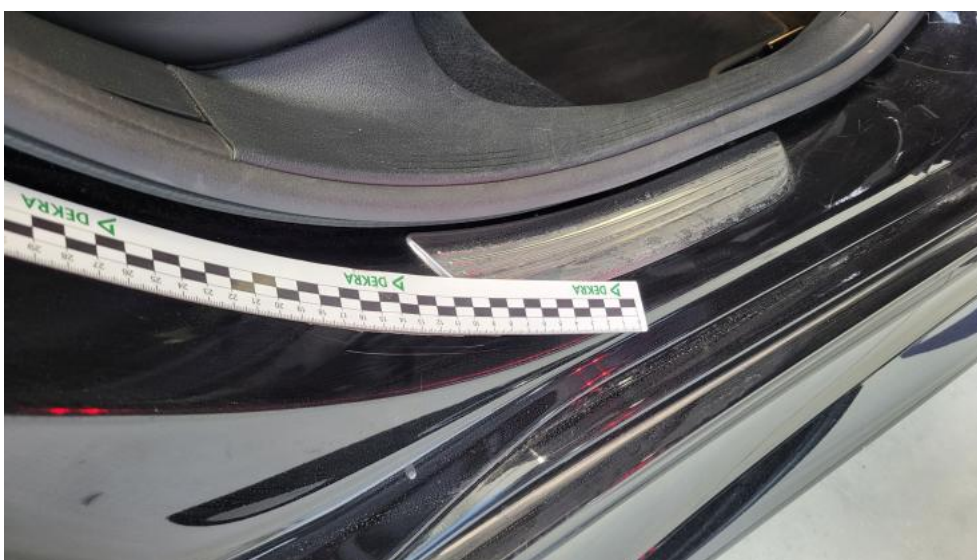
**Fot. 52.**  
Próg P - Rysa/odprysk 2

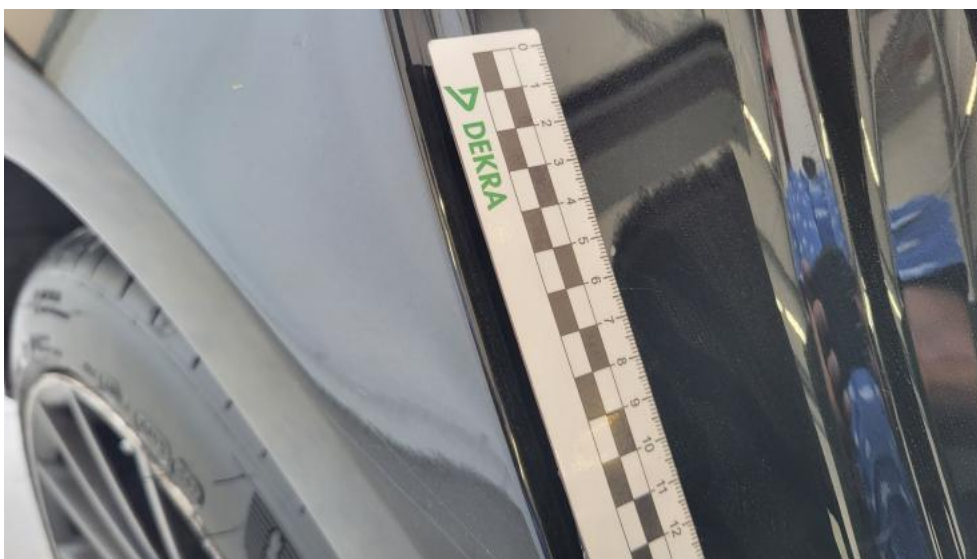
**Fot. 53.**

Błotnik tylny P / Ściana boczna P - Rysa/odprysk 1

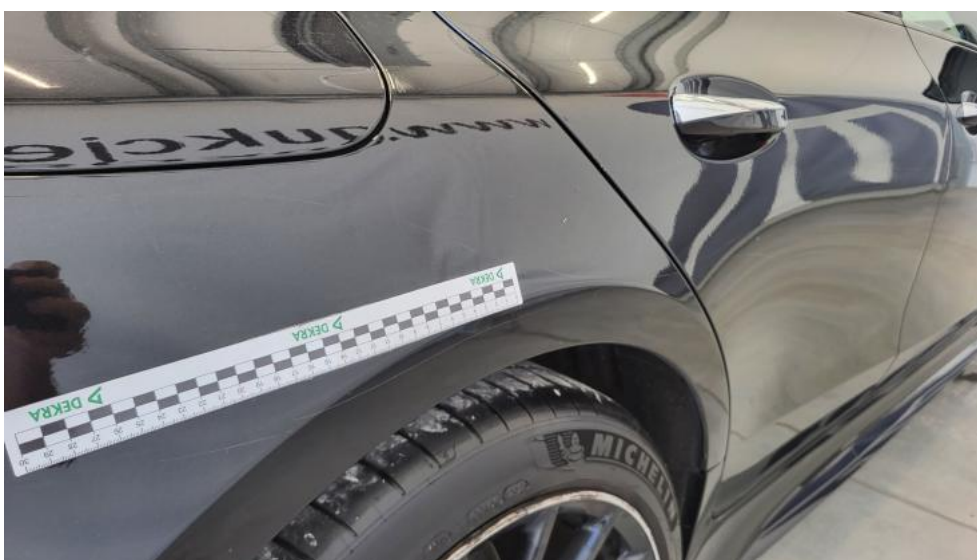
**Fot. 54.**

Błotnik tylny P / Ściana boczna P - Rysa/odprysk 2

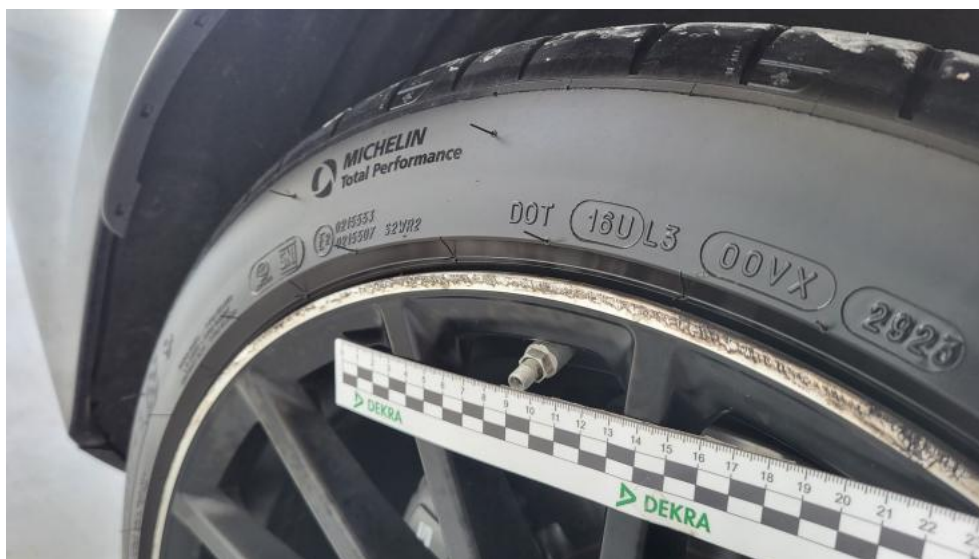
**Fot. 55.**

Felga aluminiowa tylna P - Rysa/odprysk 1

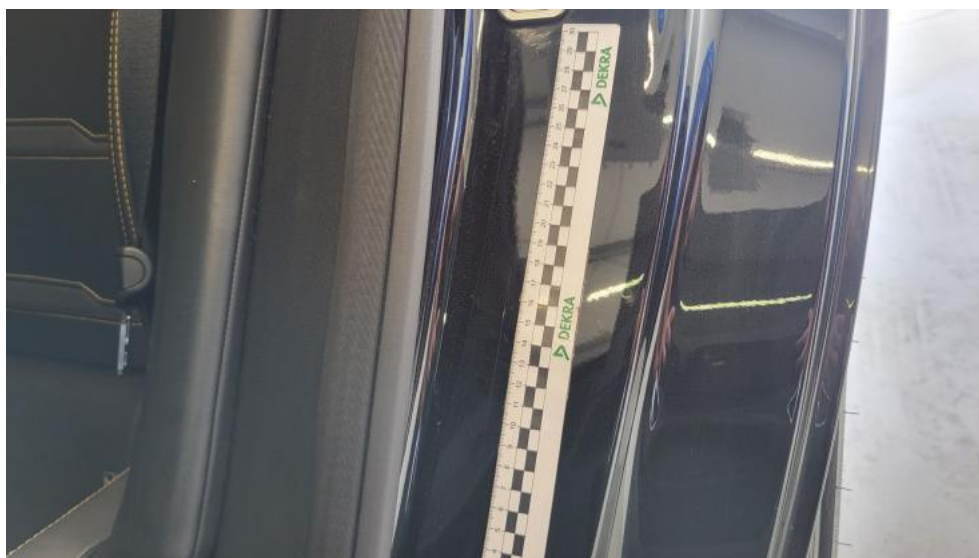
**Fot. 56.**

Łotnik tylny L / Ściana boczna L - Rysa/odprysk 1

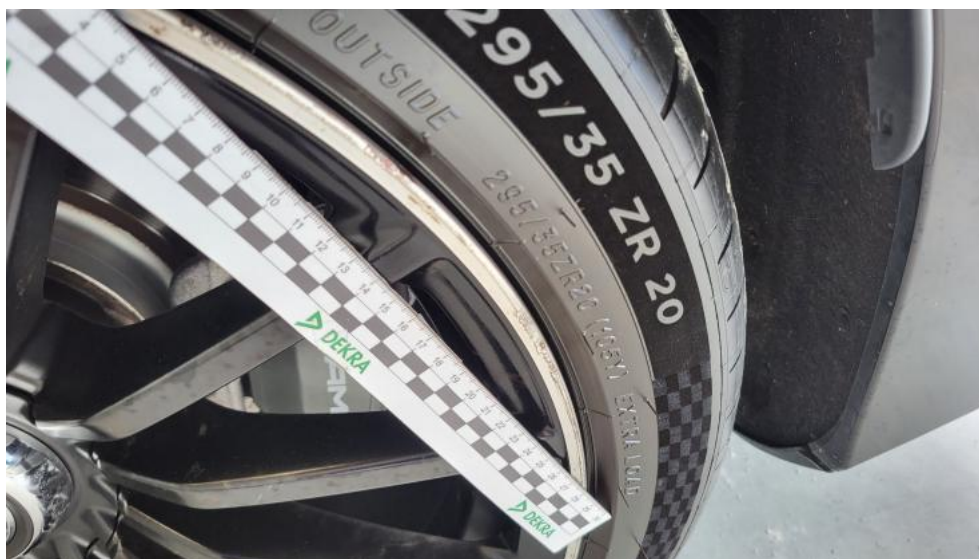
**Fot. 59.**

Felga aluminiowa tylna L - Rysa/odprysk 1

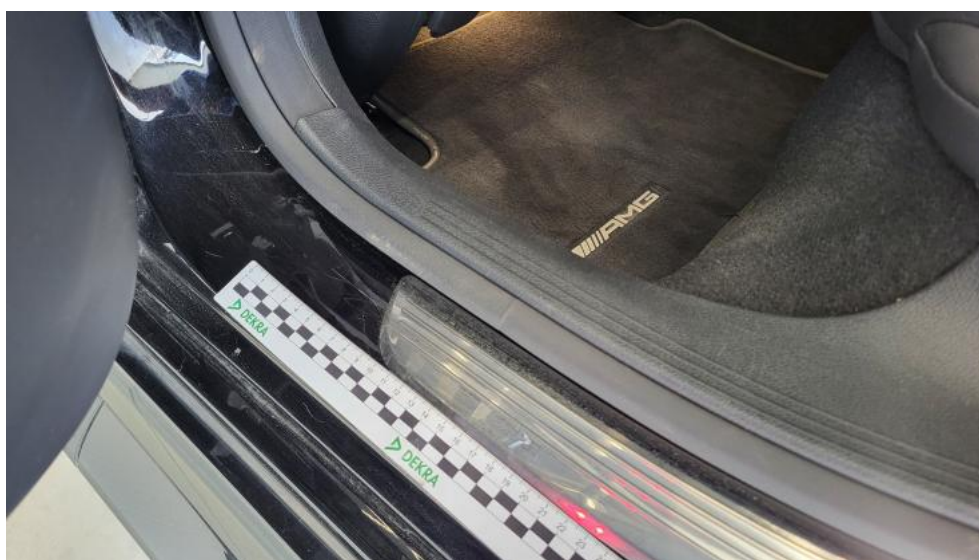
**Fot. 60.**

Próg L - Rysa/odprysk 1

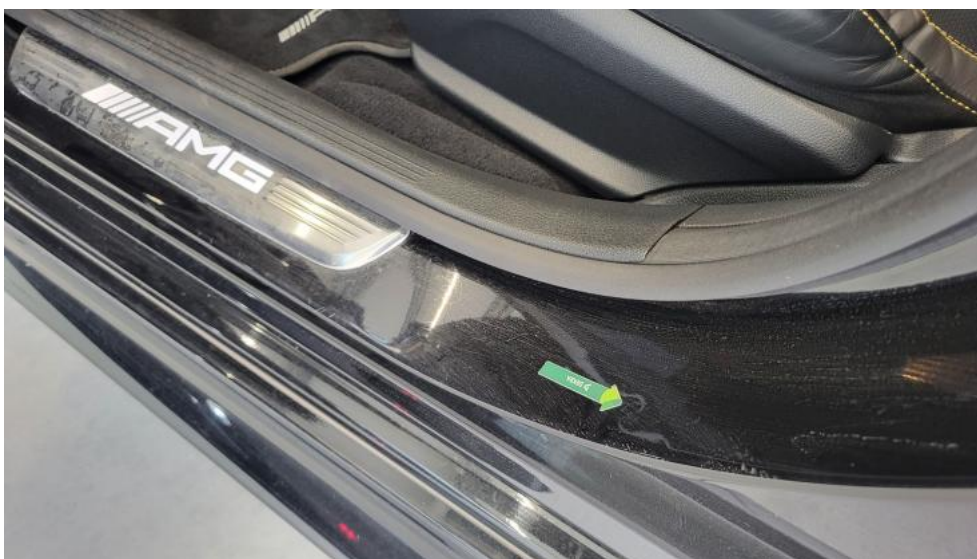
**Fot. 61.**

Próg L - Wgniecenie/odkształcenie 1

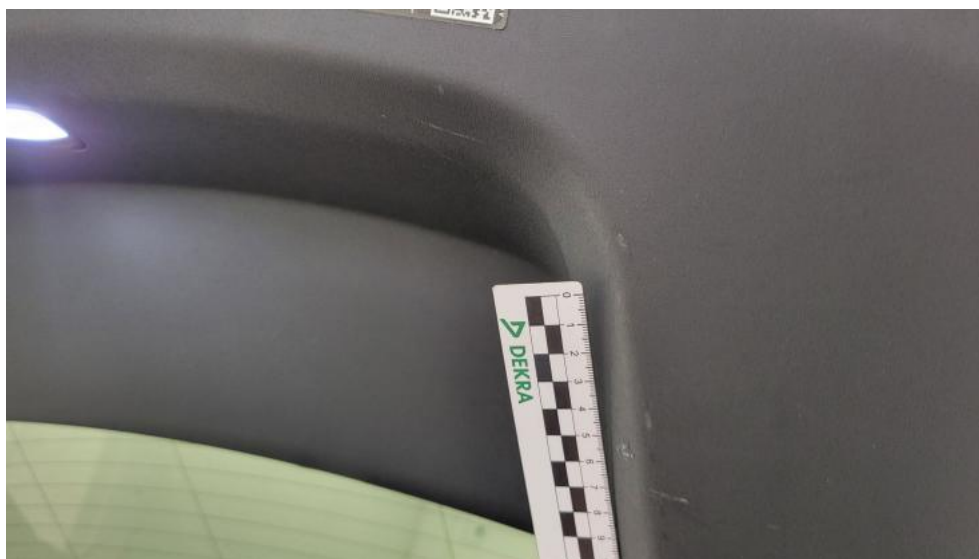
**Fot. 65.**

Wykładzina pokrywy tylnej - Rysa/odprysk 1
