Nr zlecenia DEKRA: PKOL(W)/LODZ/74697/24/09/27
Nr zlecenia/szkody: 22/025253
Data zlecenia: 27-09-2024

PKO Leasing SA
Świętokrzyska 36
00-116 Warszawa

Grupa obiektów (Eurotax)	samochody terenowe
Kod EC (Eurotax)	0147530
Producent	HYUNDAI
Model	Tucson 20-
Typ/wersja	Tucson 1.6 T-GDi 48V Smart 2WD DCT
Rodzaj nadwozia	KOM
Liczba drzwi/liczba miejsc	5/5
Masa własna [kg]	1550
Dopuszczalna masa całkowita [kg]	2100
Rozstaw osi 1/2	2680
Rodzaj silnika	z zapłonem iskrowym
Układ oczyszczana spalin	GPF
Pojemność silnika [ccm]	1598
Moc silnika [KM/kW]	150/110
Skrzynia biegów	automatyczna
Nr rejestracyjny	WU1543P
VIN	TMAJC81BGNJ257611
Data 1. rejestracji	20-10-2022
Data nast. bad. techn.	20-10-2025
Rok produkcji	2022
Stan licznika [km]	51 343 (odczytany)
Kolor nadwozia/rodzaj powłoki	czarny/2-warstwowy metalizowany

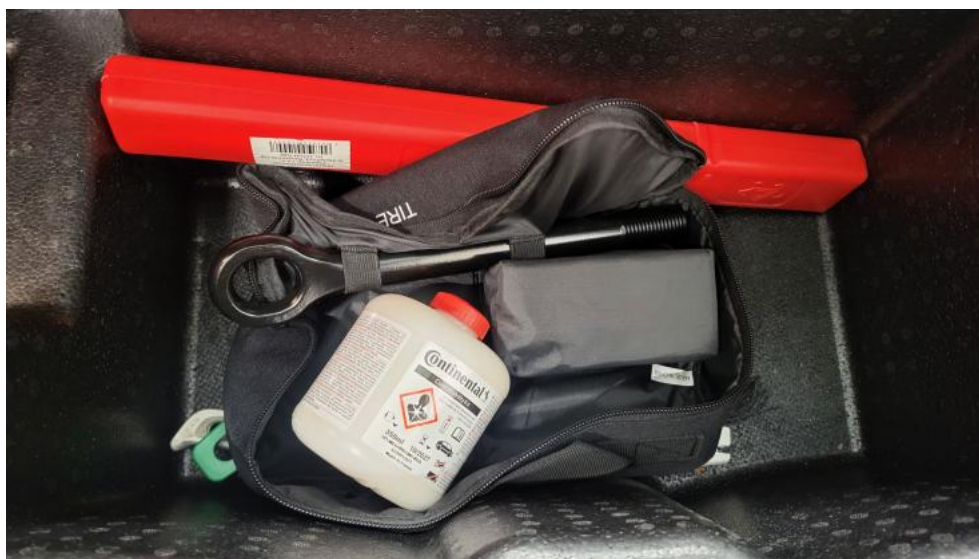
Fot. 35.
Zestaw naprawczy koła

Dostarczono ksero pozwolenia czasowego. Brak kompresora zestawu naprawczego koła. Rysy na samochodzie.

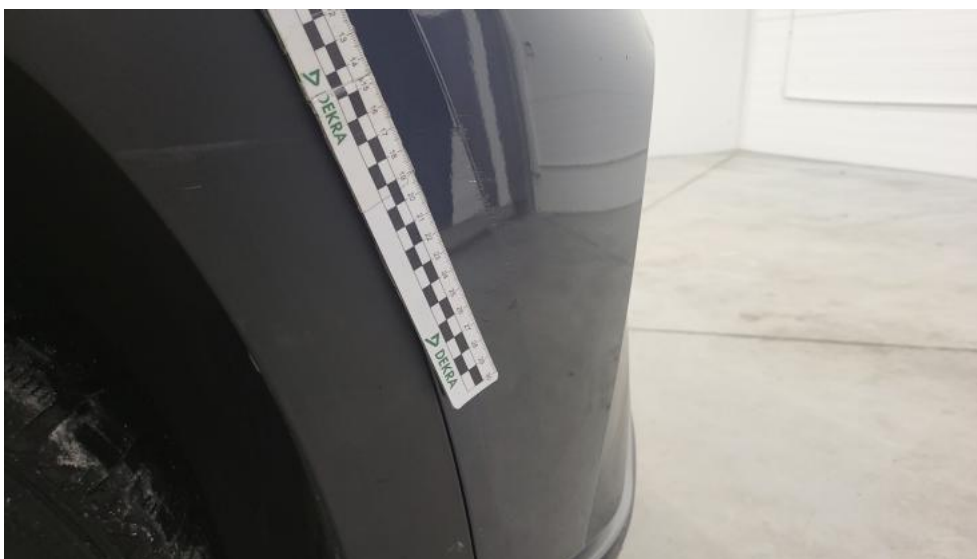
Fot. 39.
Zderzak - Rysa/odprysk 1

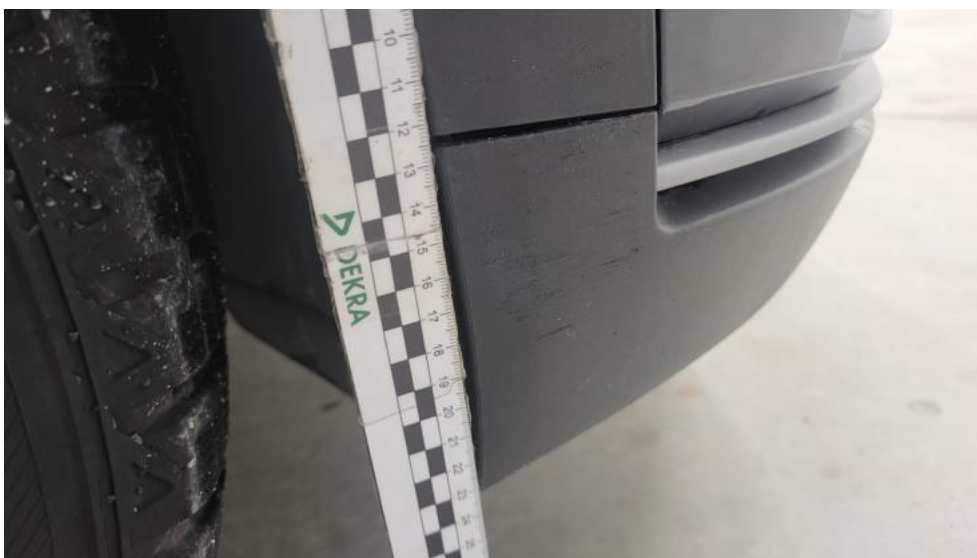
Fot. 40.
Zderzak - Rysa/odprysk 2

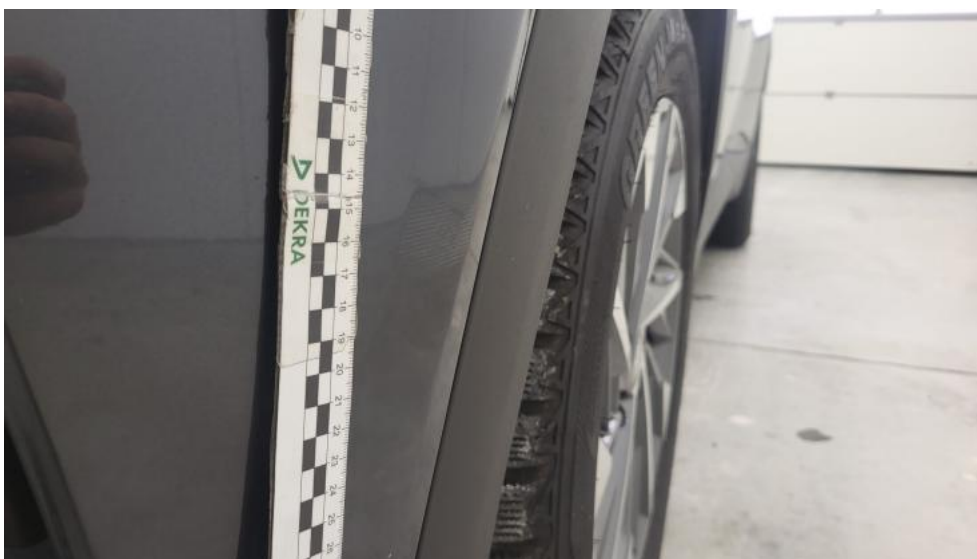
Fot. 41.
Zderzak() - Rysa/odprysk 3

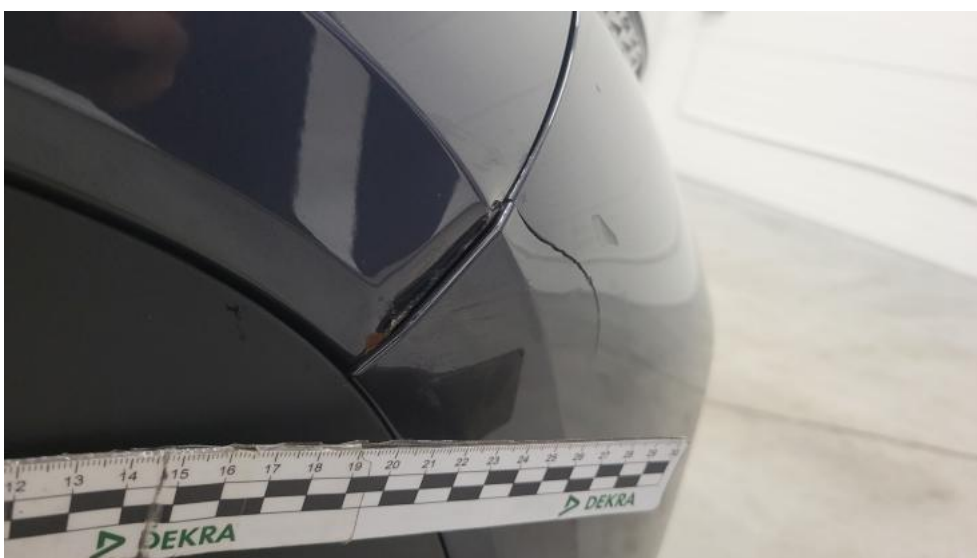
Fot. 42.
Zderzak - Wgniecenie/odkształcenie 1

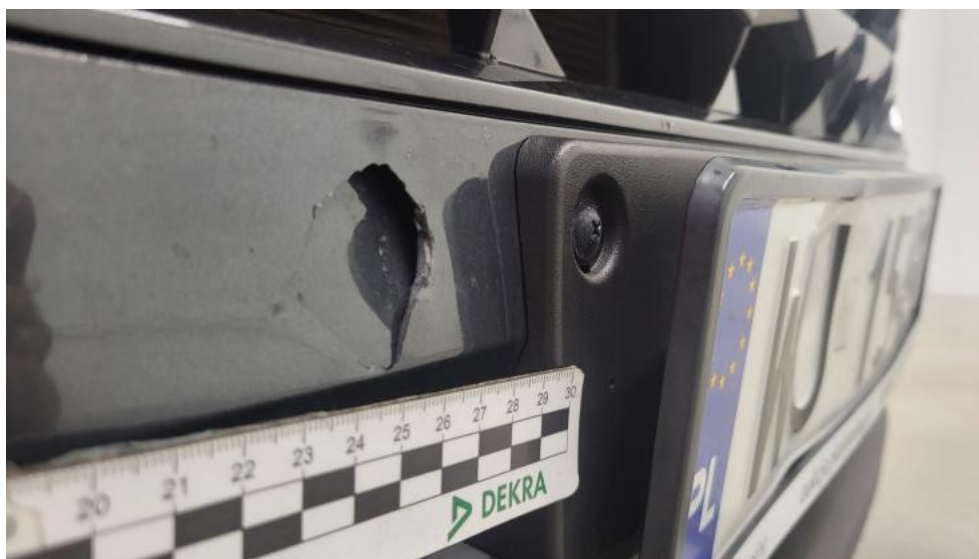
Fot. 43.
Zderzak - Wgniecenie/odkształcenie 2

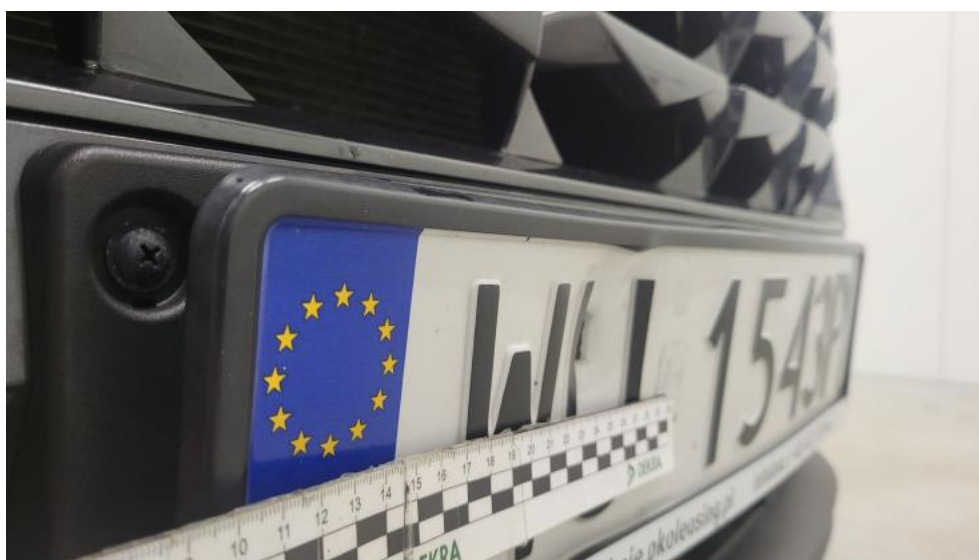
Fot. 44.
Zderzak() - Wgniecenie/odkształcenie 3

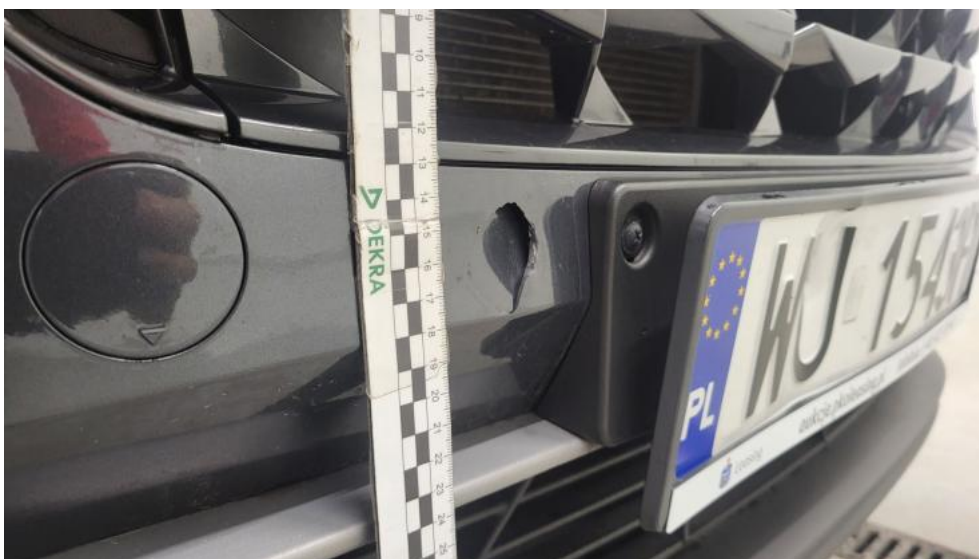
Fot. 45.
Zderzak - Pęknięcie/rozerwanie 1

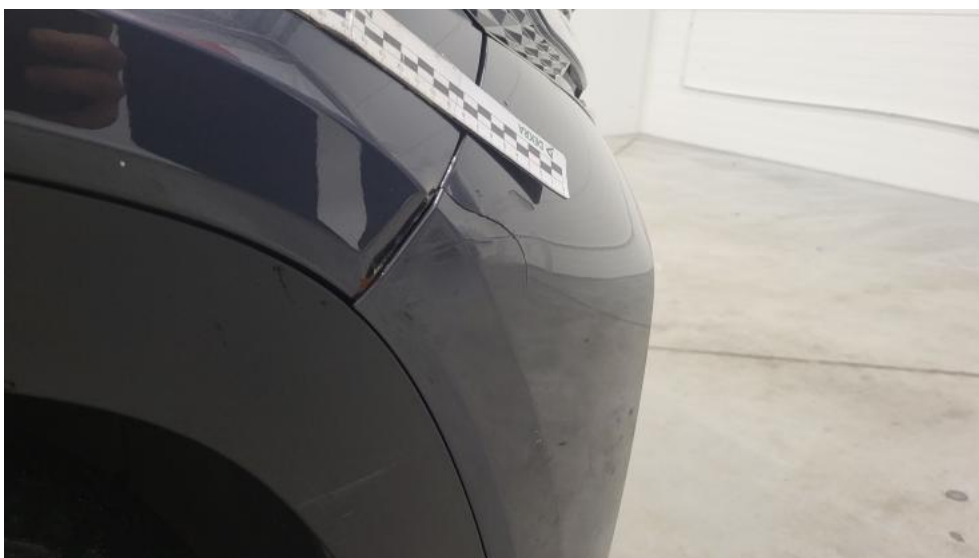
Fot. 46.
Zderzak - Pęknięcie/rozerwanie 2

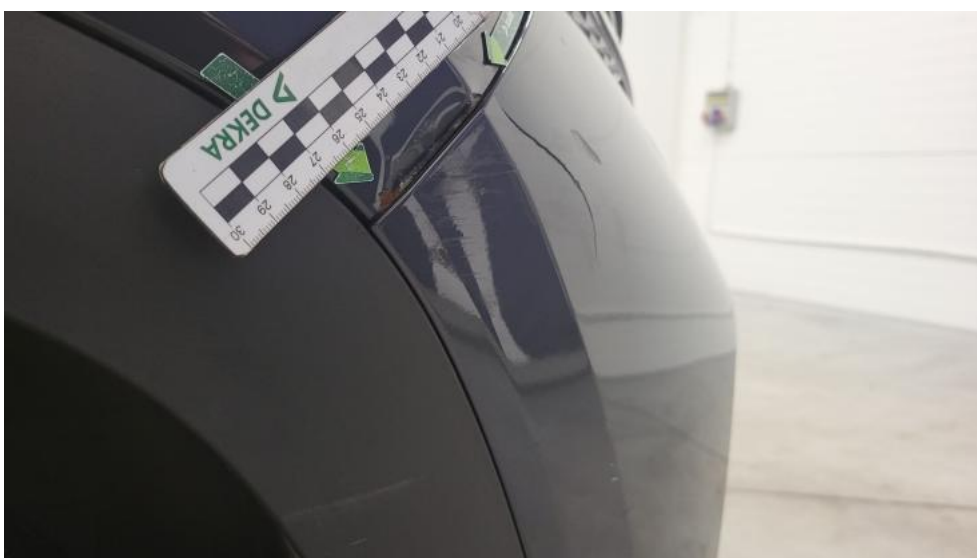
Fot. 48.
Błotnik przedni P - Wgniecenie/odkształcenie 1

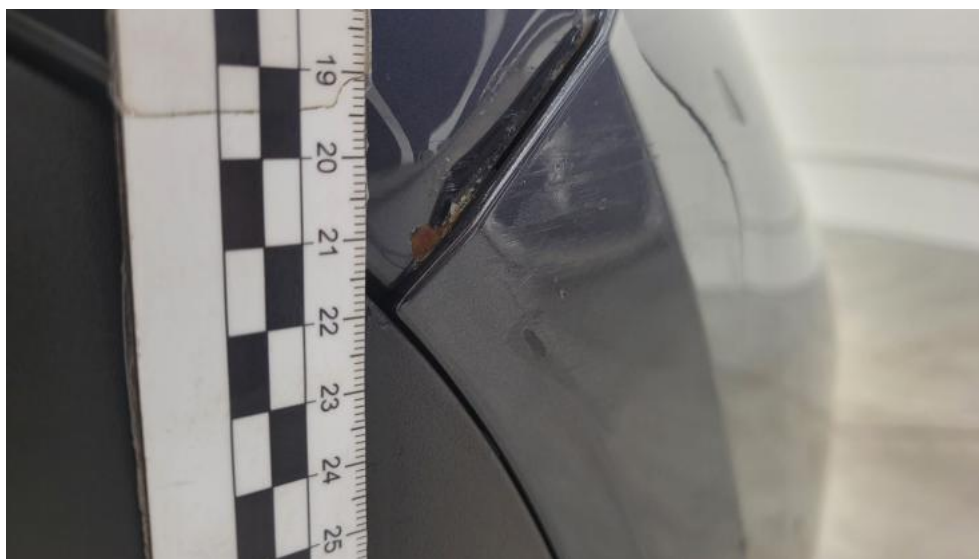
Fot. 49.
Błotnik przedni P - Inne 1

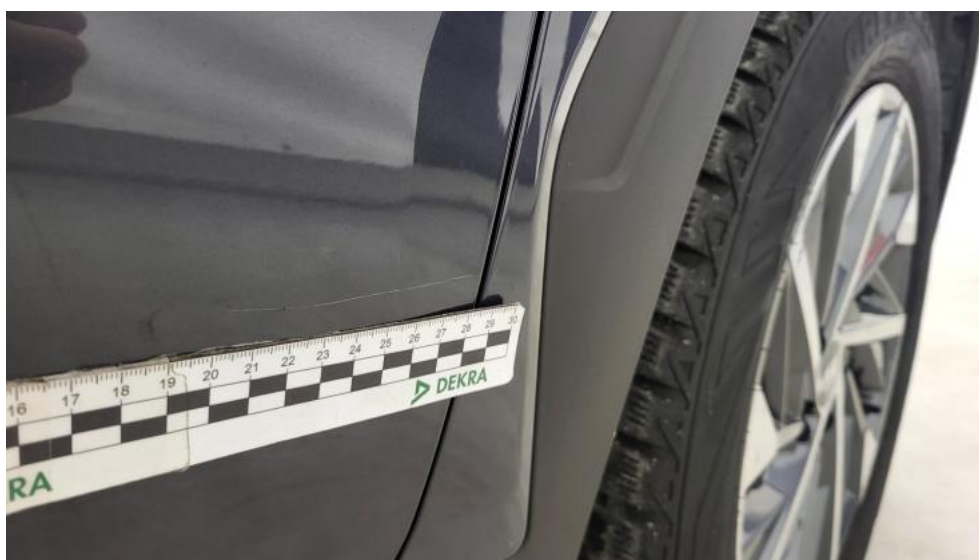
Fot. 50.
Drzwi przednie P - Rysa/odprysk 1

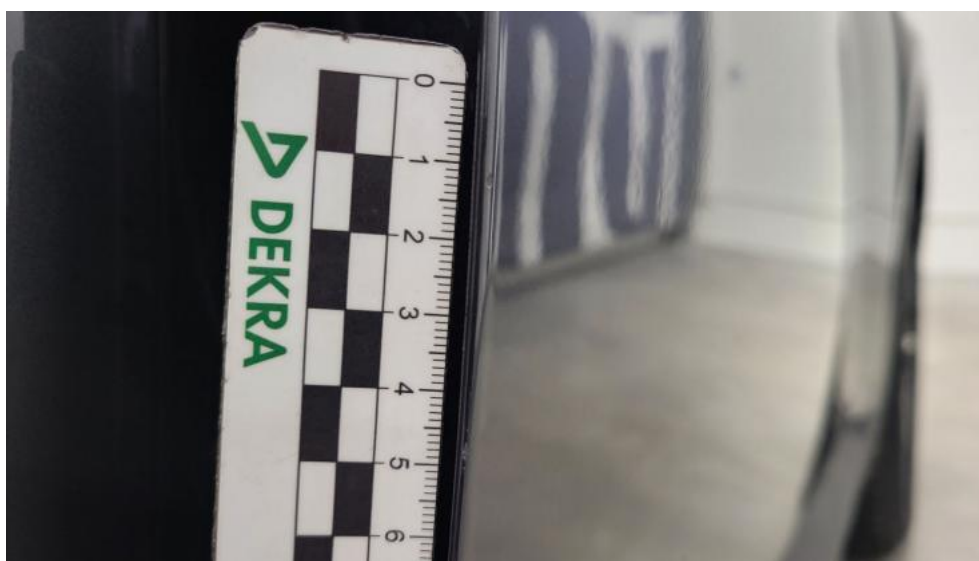
Fot. 51.
Drzwi przednie P - Rysa/odprysk 2

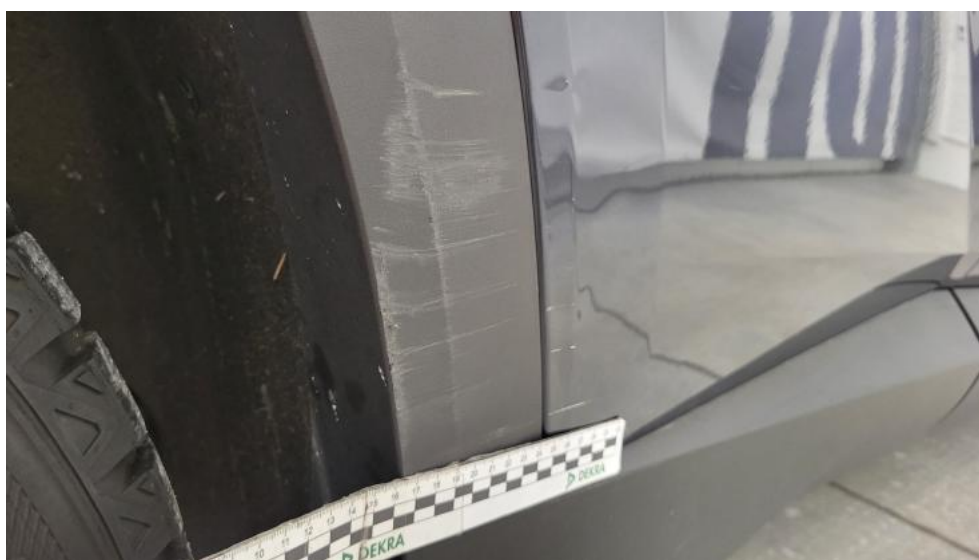
Fot. 52.
Drzwi tylne P - Rysa/odprysk 1

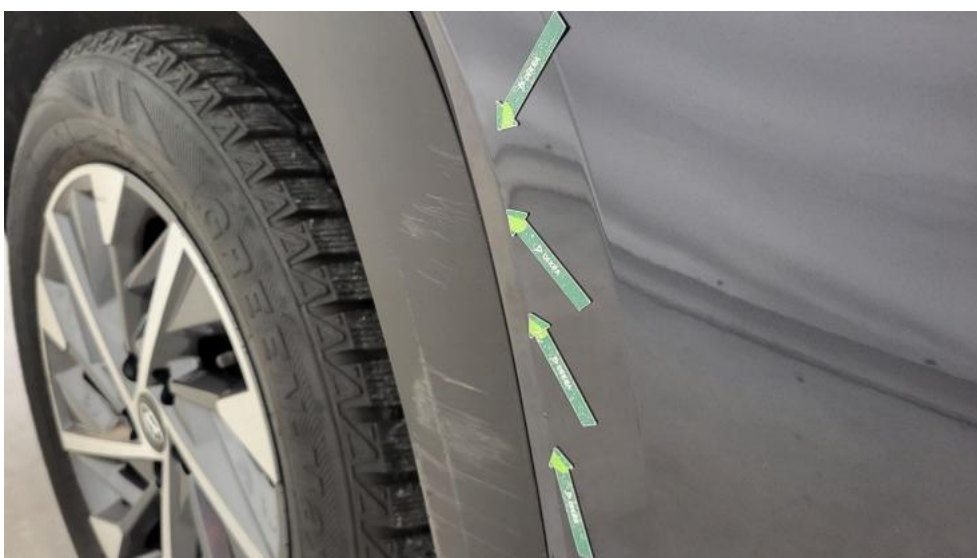
Fot. 54.
Drzwi tylne P - Wgniecenie/odkształcenie 2

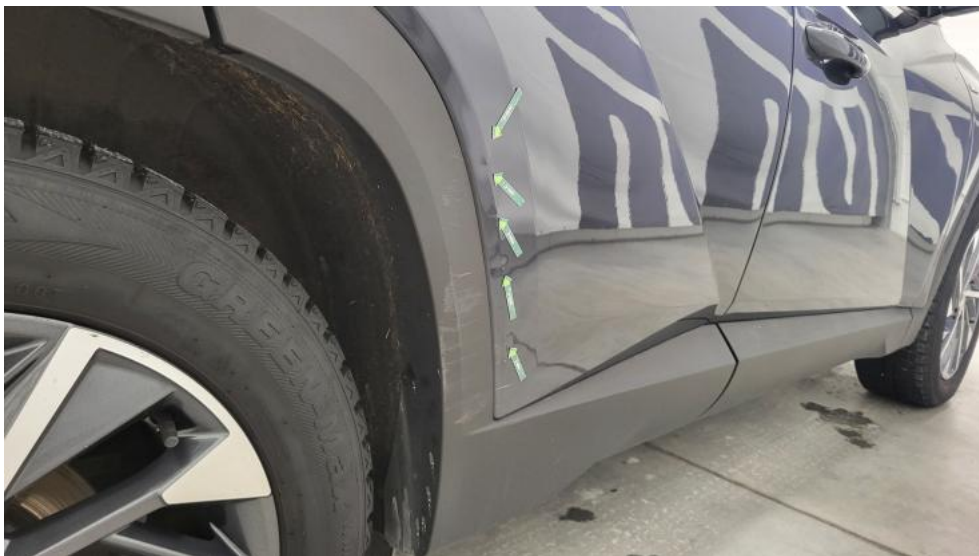
Fot. 55.
Drzwi tylne P() - Wgniecenie/odkształcenie 3

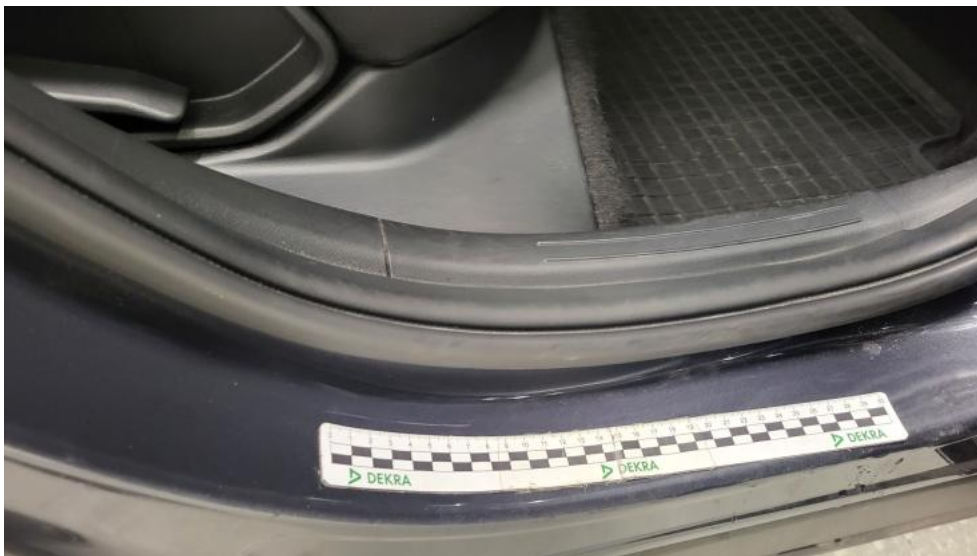
Fot. 57.
Próg P - Rysa/odprysk 1

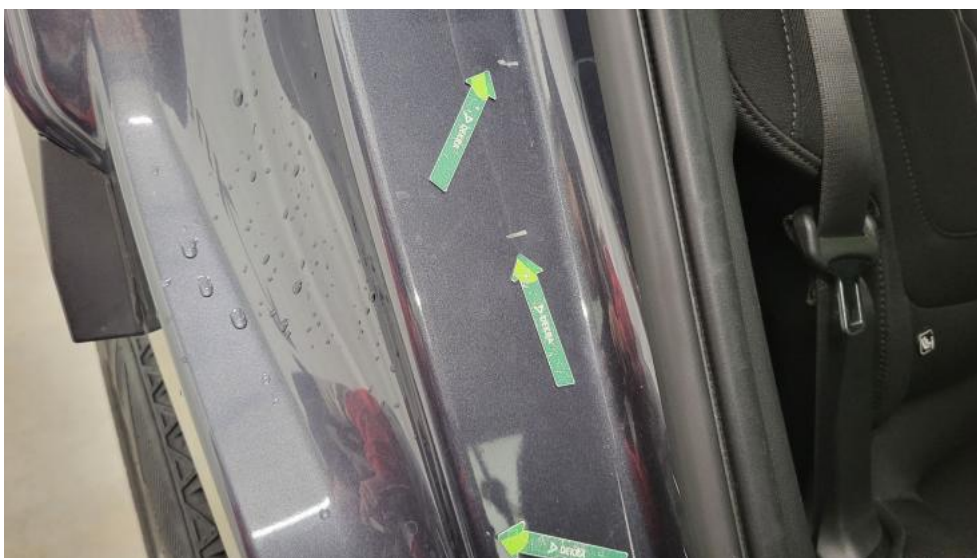
Fot. 58.
Błotnik tylny P / Ściana boczna P - Rysa/odprysk 1

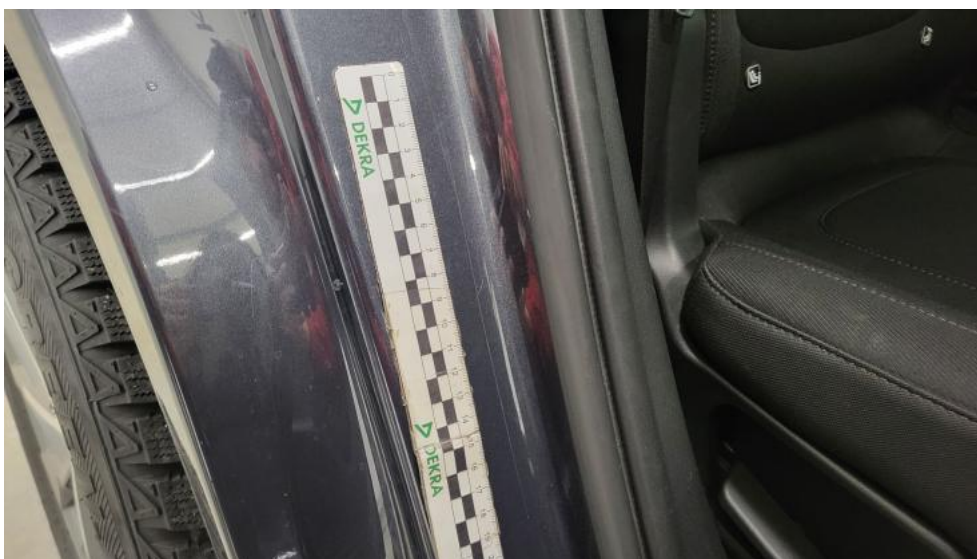
Fot. 59.

Błotnik tylny P / Ściana boczna P - Rysa/odprysk 2

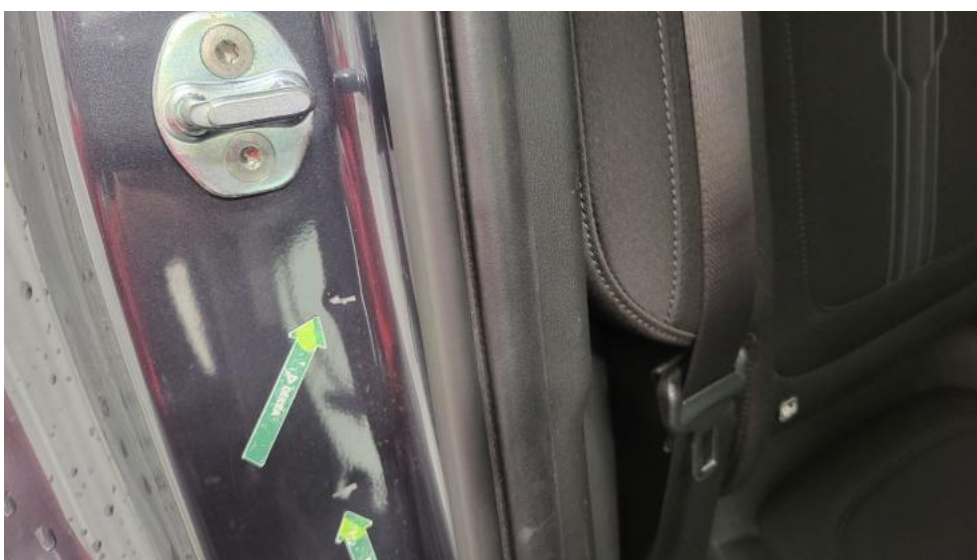
Fot. 60.

Błotnik tylny P / Ściana boczna P - Wgniecenie/odkształcenie 1

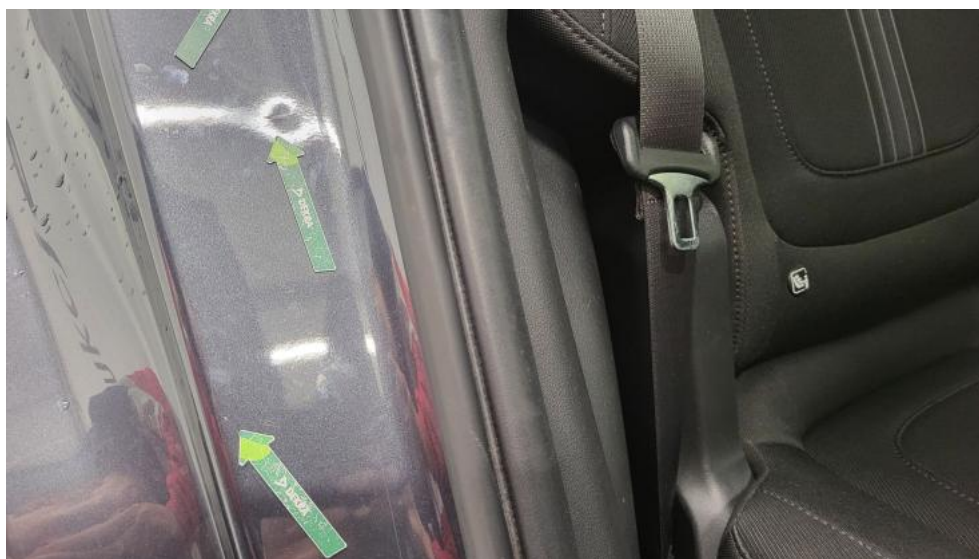
Fot. 61.
Błotnik tylny P / Ściana boczna P - Wgniecenie/odkształcenie 2

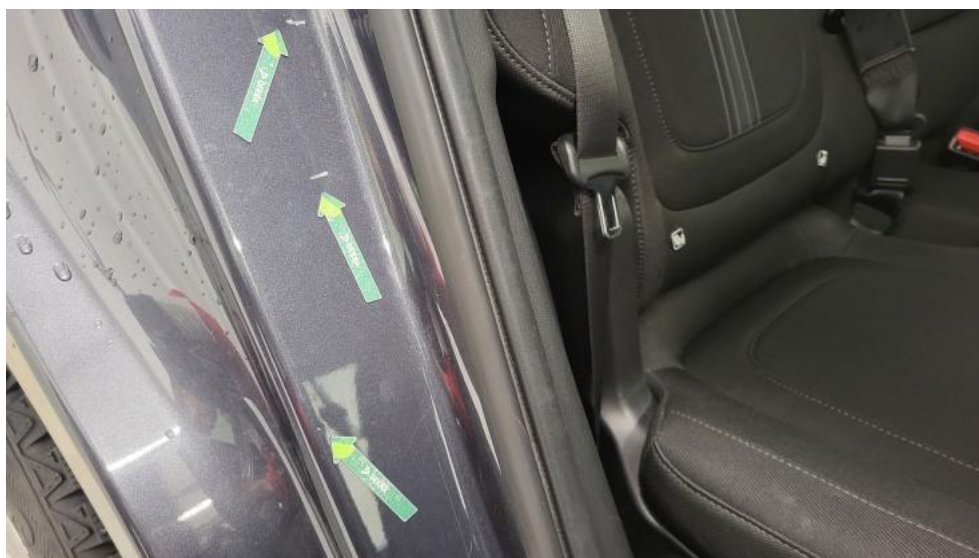
Fot. 62.
Błotnik tylny P / Ściana boczna P() - Wgniecenie/odkształcenie 3

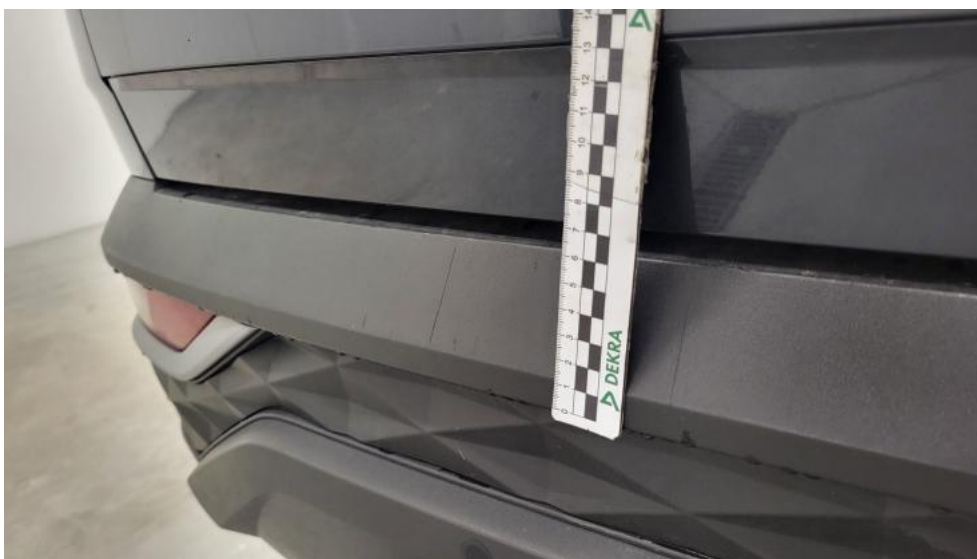
Fot. 63.
Zderzak tylny - Rysa/odprysk 1

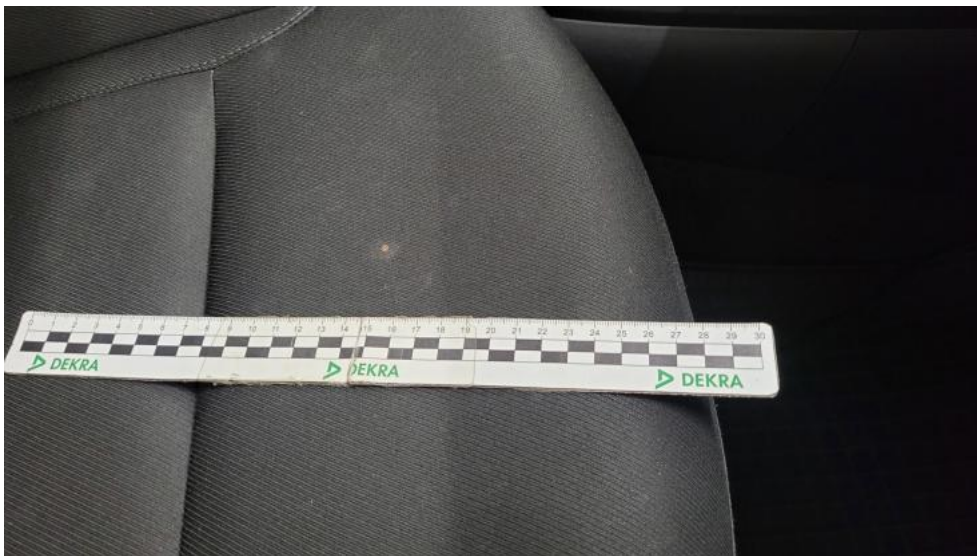
Fot. 65.
Fotel prz. praw. - Inne 1

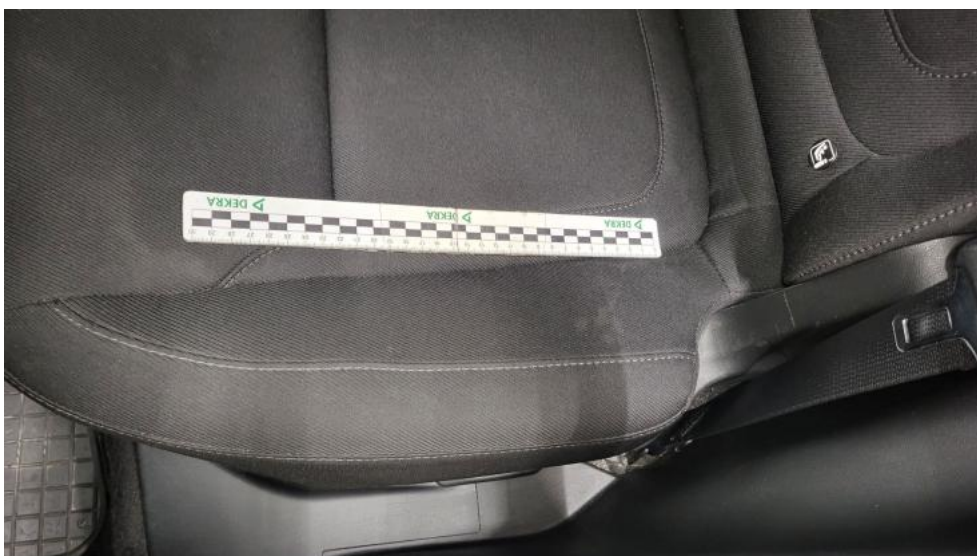
Fot. 66.
Kanapa tyl. - Inne 1

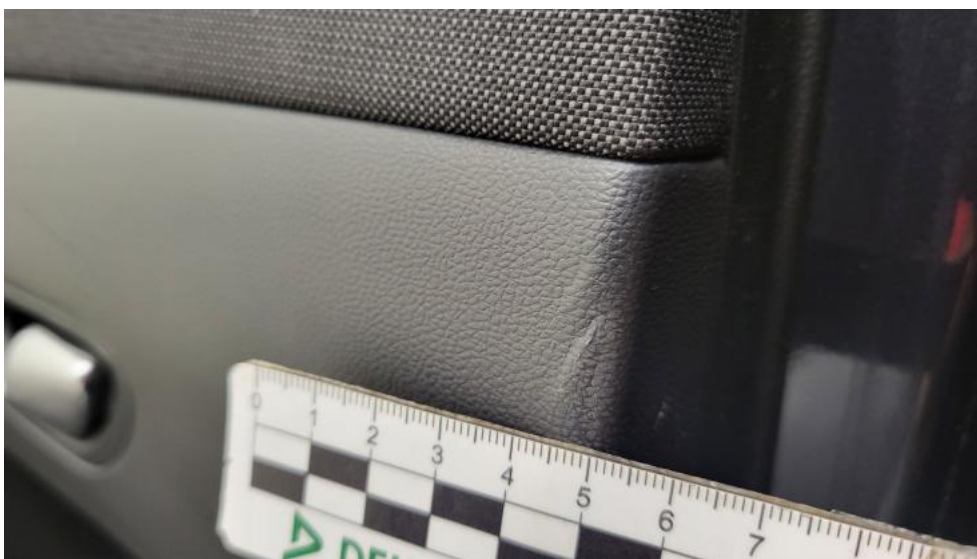
Fot. 67.
Tapicerka drzwi tylnych L - Rysa/odprysk 1

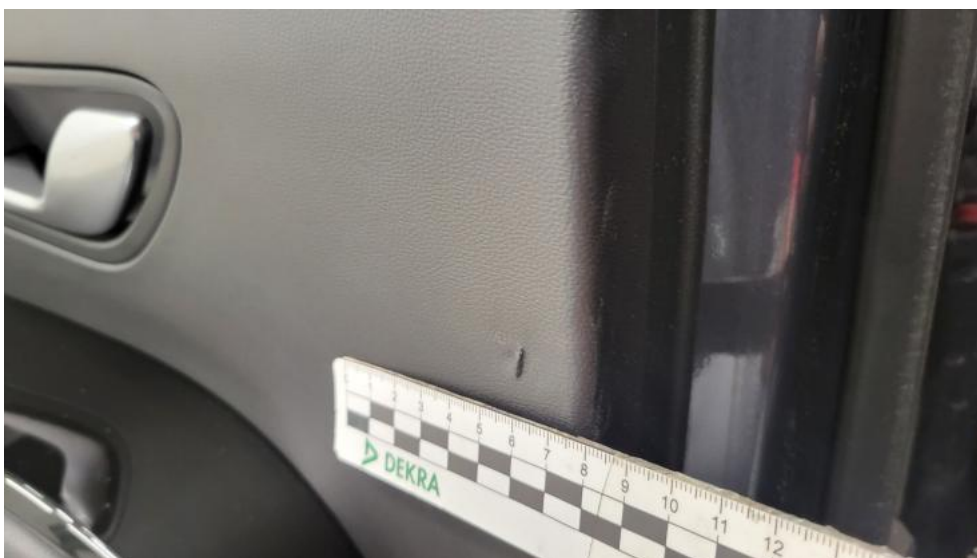
Fot. 68.
Tapicerka drzwi tylnych L - Wgniecenie/odkształcenie 1
