DEKRA's commission No. : PKOL(W)/LODZ/73783/24/09/24
commission/ damage No. : 00758/LF/23
Date of commission: 24-09-2024

Vehicle data

Group of objects (Eurotax)	cars
EC code (Eurotax)	0150065
Manufacturer	NISSAN
Model	Qashqai 21-
Type / version	Qashqai 1.3 DIG-T mHEV N-Connecta Xtronic
Body type	hatchback
Number of doors / seats	5/5
Curb weight [kg]	1439
Gross vehicle weight [kg]	1985
Wheelbase 1/2	2665
Engine type	spark ignition
Pollution reduction system	GPF
Engine capacity [ccm]	1332
Engine Power [hp/kW]	158/116
Gearbox	automatic
Registration /record No.	DW9VK03
VIN / serial number	SJNTAAJ12U1233808
Date of first registration	13-04-2023
Date of next. tech. test	13-04-2026
Year of manufacture	2023 (year has been verified with the manufacturer's base)
Readout [km]	42 303 (read)
Body color / type of coating	white/double-layered, metallized

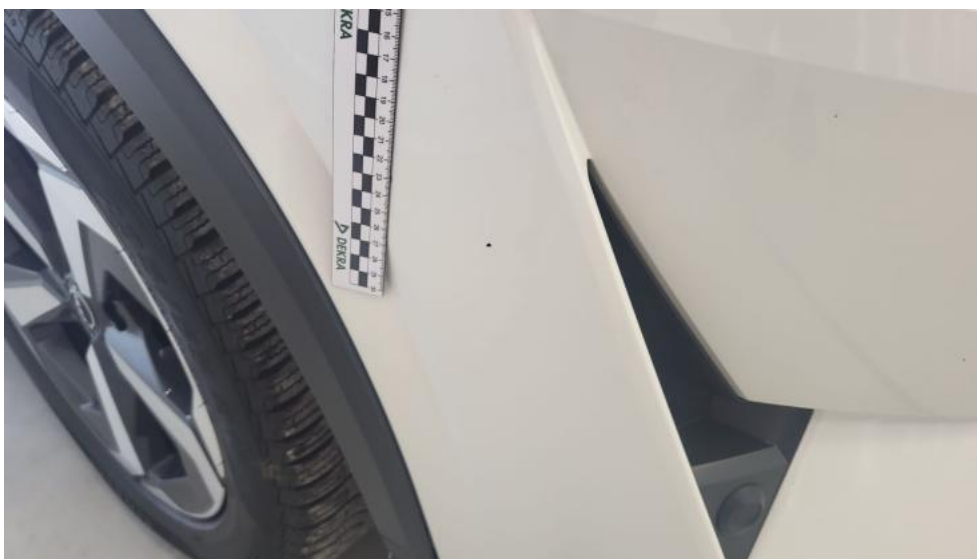
Photo 35.

Zderzak - Rysa/odprysk 1

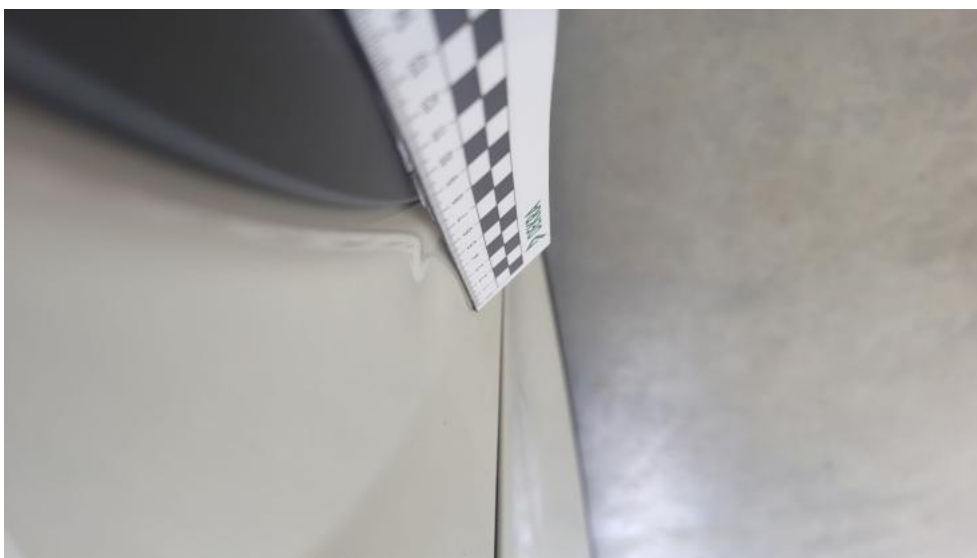
Photo 38.

Błotnik przedni P - Wgniecenie/odkształcenie 1

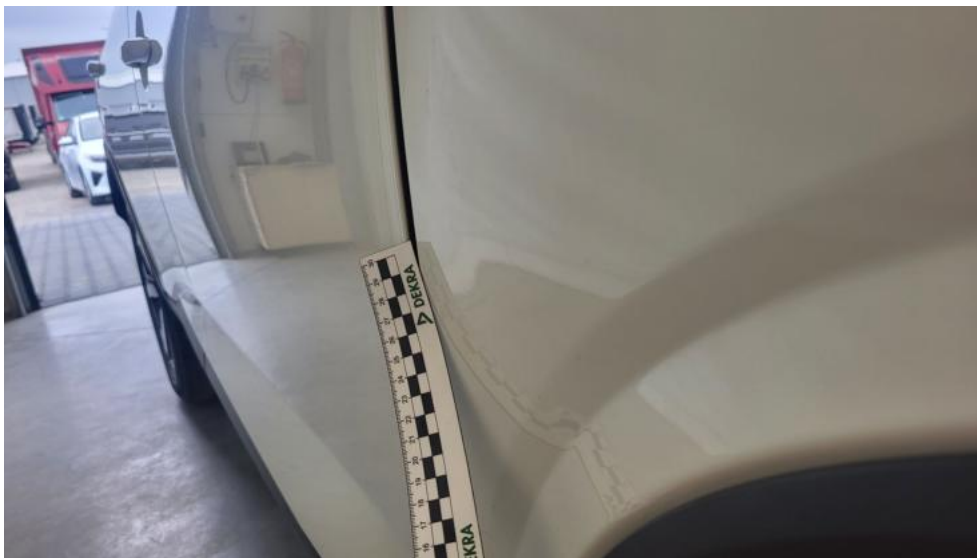
Photo 39.
Błotnik przedni P - Wgniecenie/odkształcenie 2

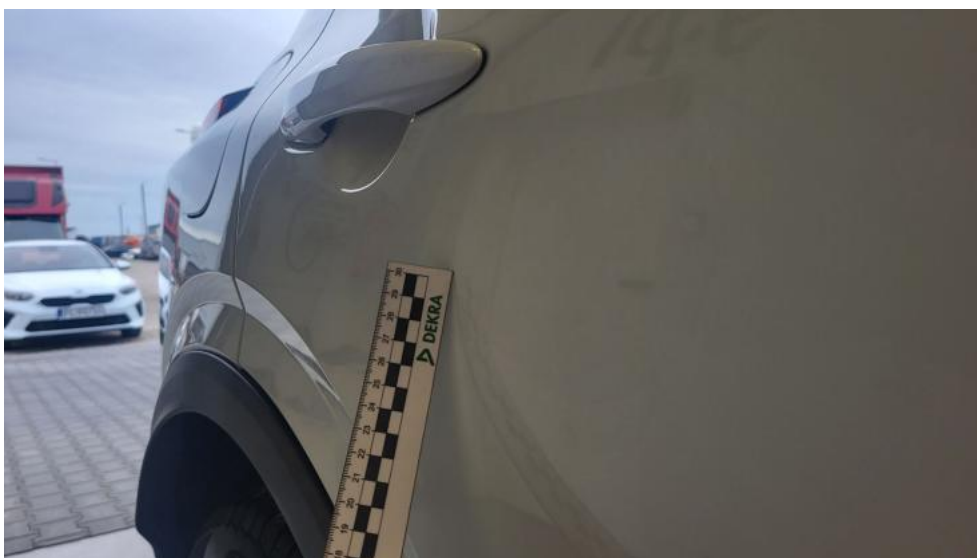
Photo 40.
Drzwi tylne P - Wgniecenie/odkształcenie 1

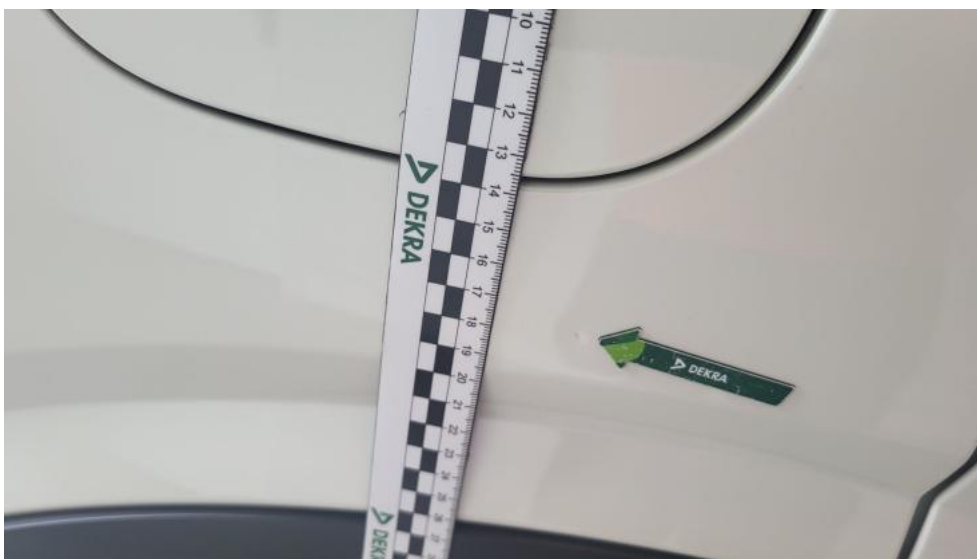
Photo 41.
Błotnik tylny P / Ściana boczna P - Wgniecenie/odkształcenie 1

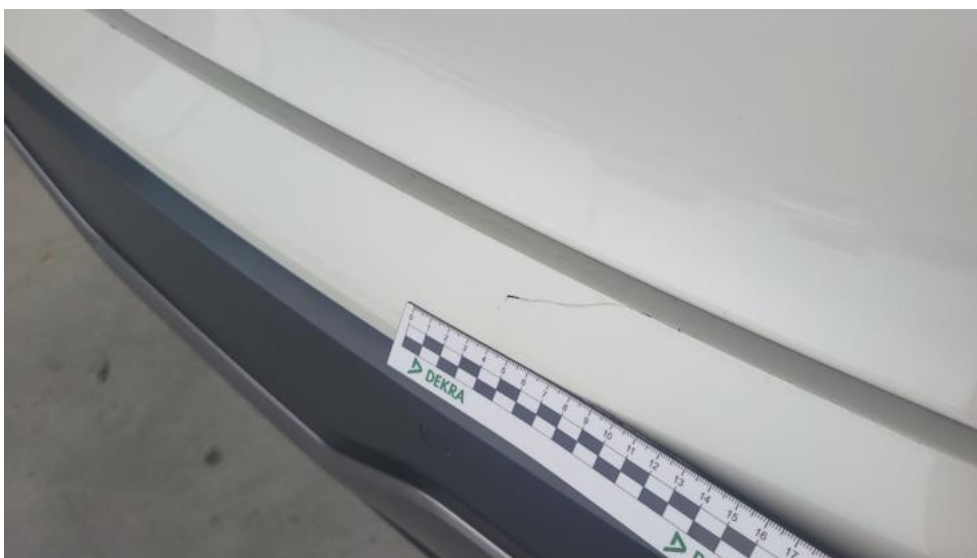
Photo 42.
Zderzak tylny - Rysa/odprysk 1

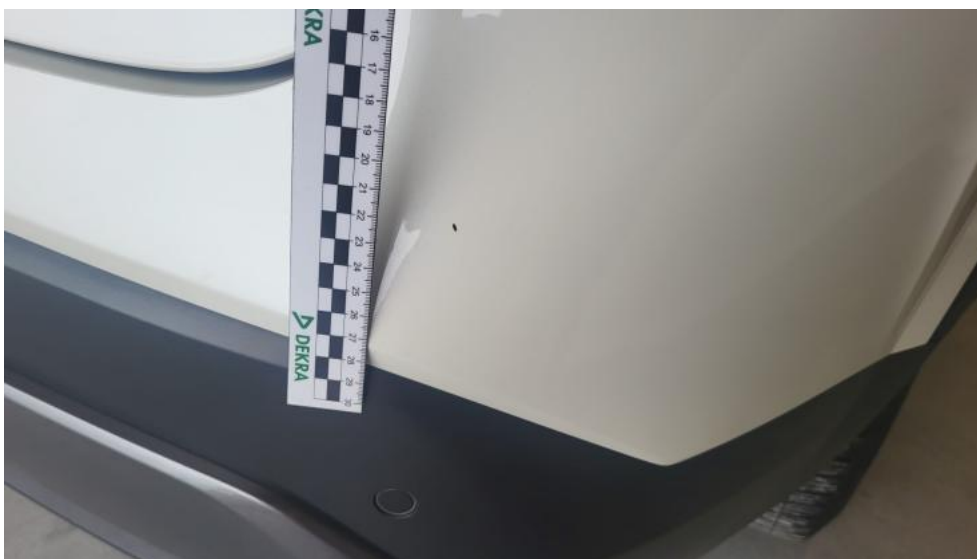
Photo 43.
Zderzak tylny - Rysa/odprysk 2

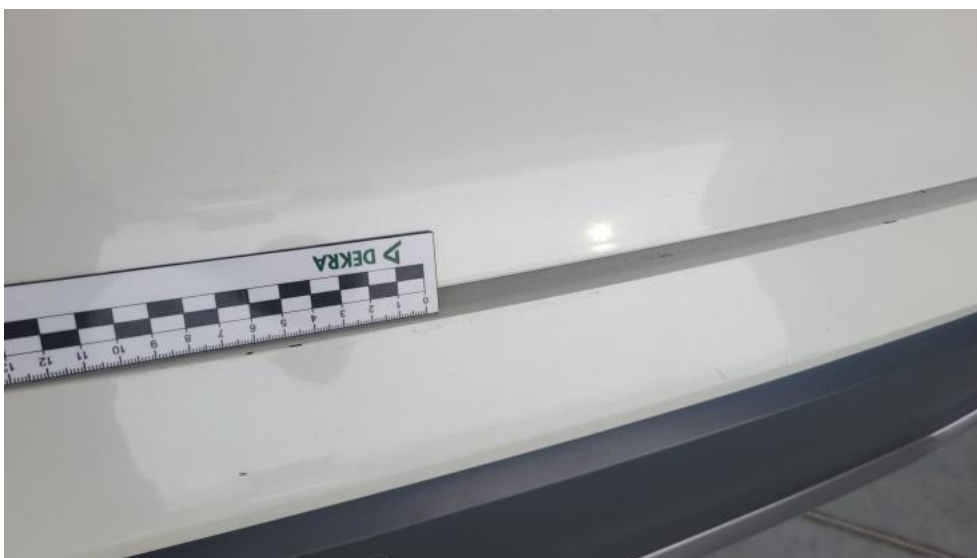
Photo 44.
Zderzak tylny() - Rysa/odprysk 3

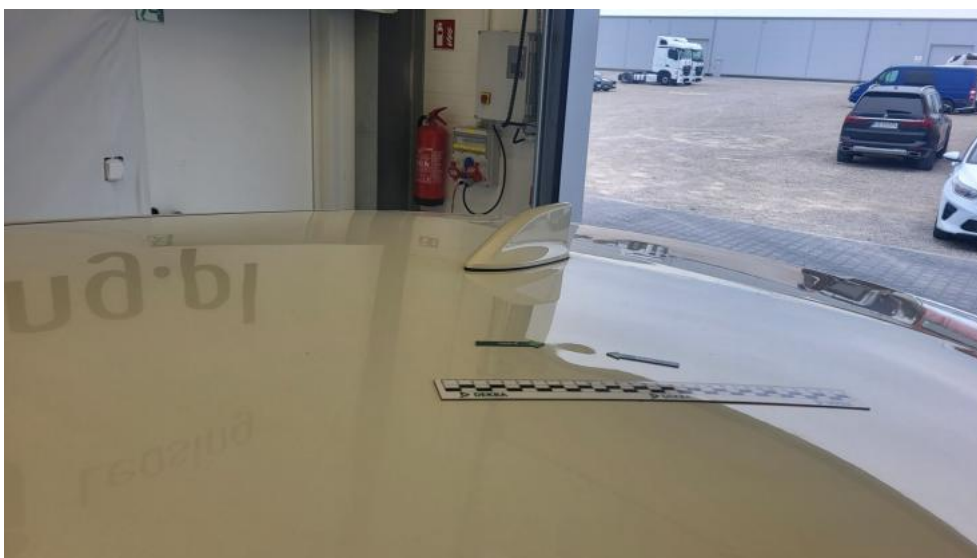
Photo 46.

Dach - Wgniecenie/odkształcenie 1

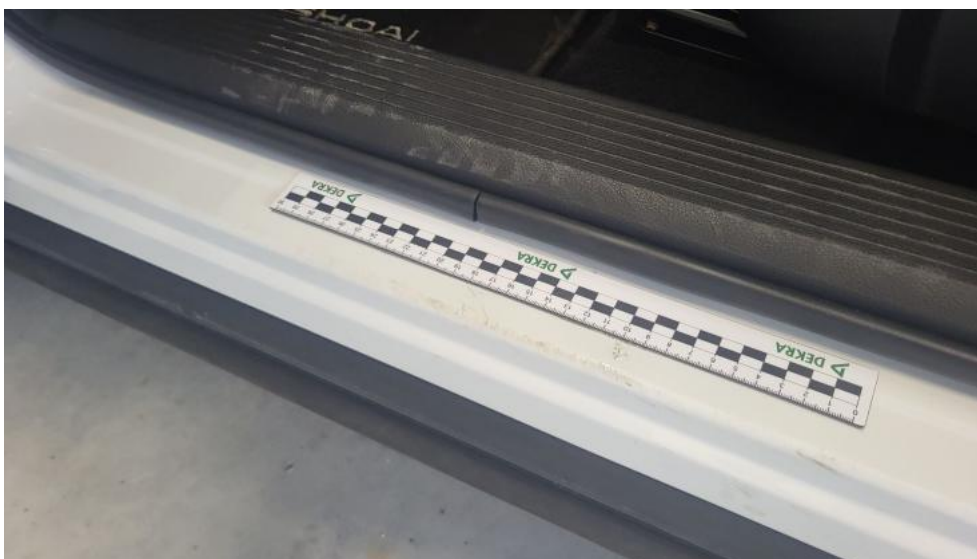
Photo 47.
Próg L - Rysa/odprysk 1

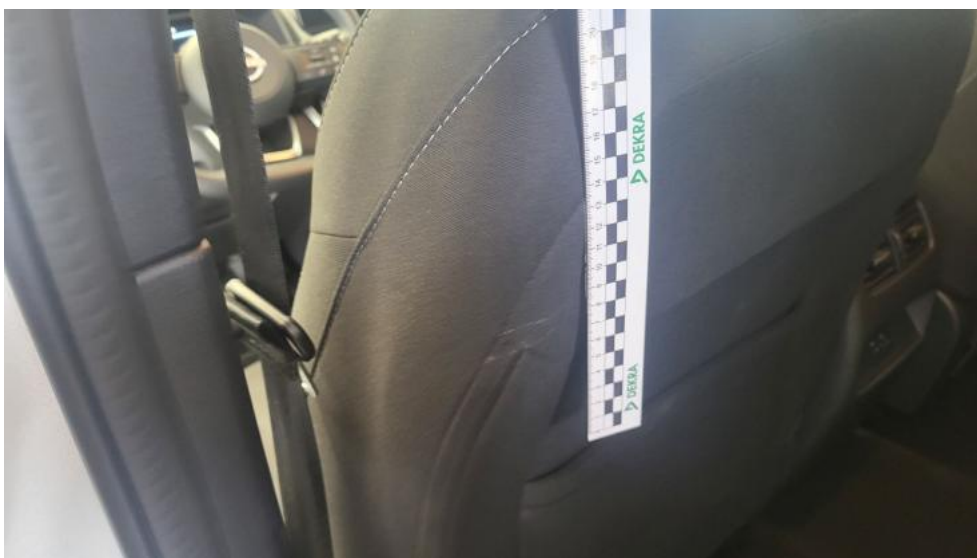
Photo 48.
Fotel prz. lew. - Inne 1
