Nr zlecenia DEKRA: PKOL(W)/LODZ/70730/24/09/13
Nr zlecenia/szkody: 22/020733
Data zlecenia: 13-09-2024

PKO Leasing SA
Świętokrzyska 36
00-116 Warszawa

Grupa obiektów (Eurotax)	samochody terenowe
Kod EC (Eurotax)	0110976
Producent	MERCEDES-BENZ
Model	GLE SUV [166] 15-18
Typ/wersja	GLE 350 d 4-Matic
Rodzaj nadwozia	KOM
Liczba drzwi/liczba miejsc	5/5
Masa własna [kg]	2215
Dopuszczalna masa całkowita [kg]	2950
Rozstaw osi 1/2	2915
Rodzaj silnika	z zapłonem samoczynnym
Układ oczyszczana spalin	DPF
Pojemność silnika [ccm]	2987
Moc silnika [KM/kW]	258/190
Skrzynia biegów	automatyczna
Nr rejestracyjny	SB073EP
VIN	WDC1660241B151053
Data 1. rejestracji	11-09-2018
Data nast. bad. techn.	12-09-2024
Rok produkcji	2018 (rok produkcji został zweryfikowany z zewnętrzną bazą danych)
Stan licznika [km]	156 576 (odczytany)
Kolor nadwozia/rodzaj powłoki	srebrny/2-warstwowy metalizowany

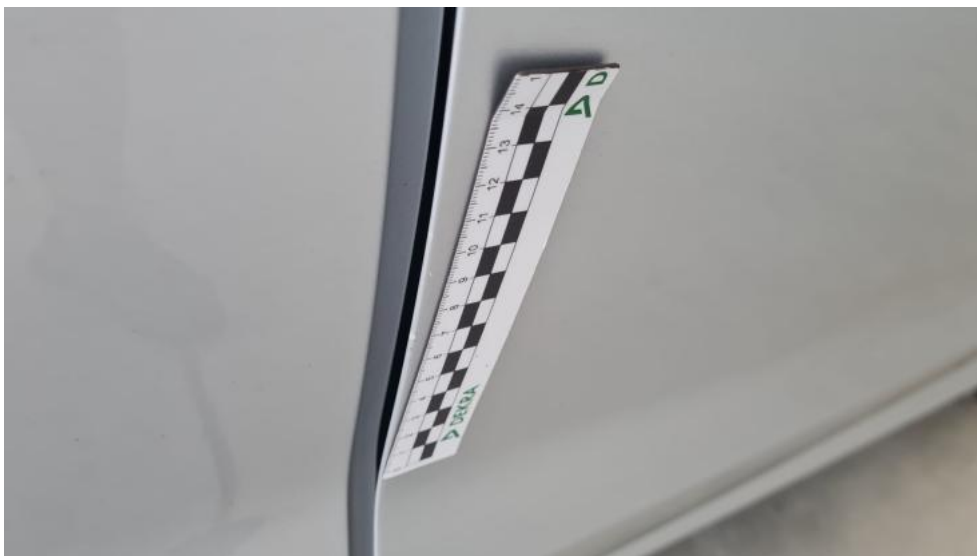
Fot. 39.
Drzwi przednie P - Rysa/odprysk 1

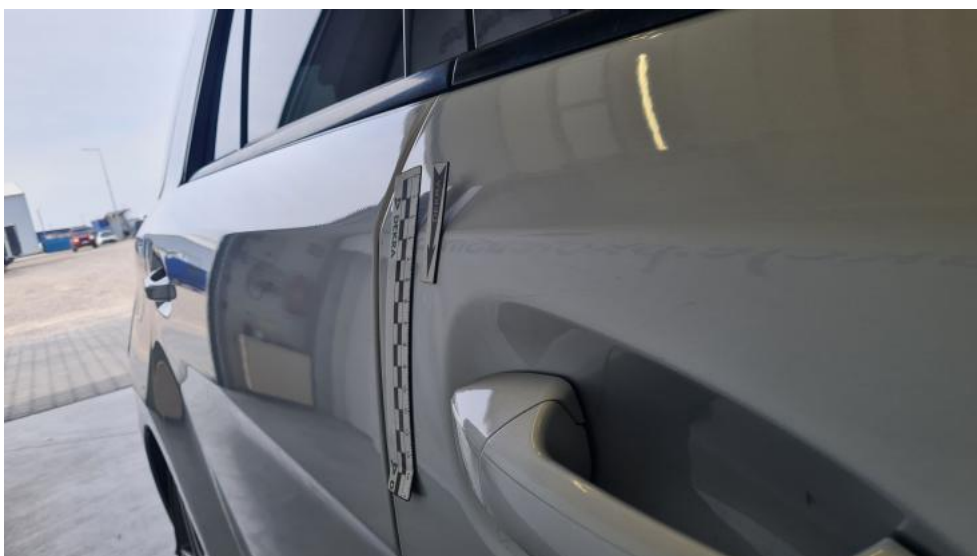
Fot. 40.
Drzwi przednie P - Wgniecenie/odkształcenie 1

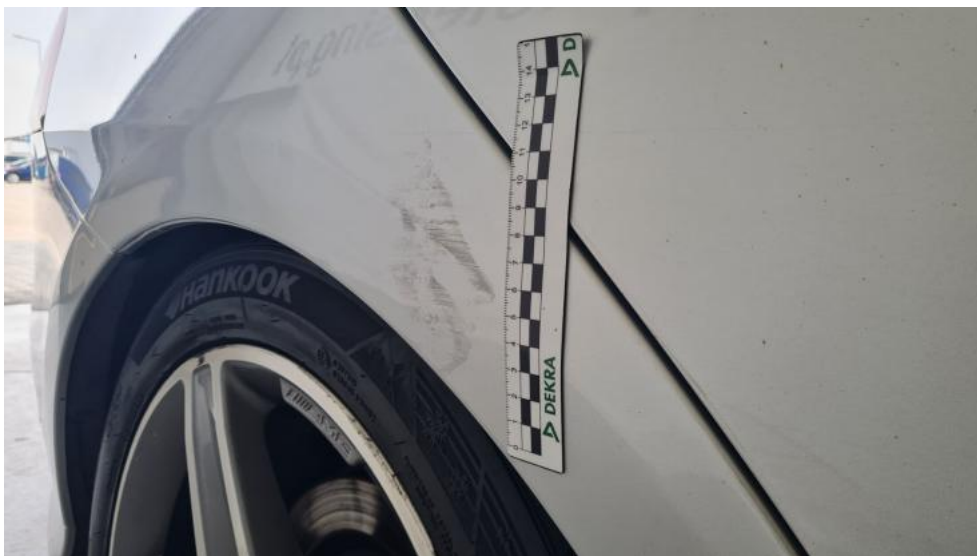
Fot. 41.
Błotnik tylny P / Ściana boczna P - Rysa/odprysk 1

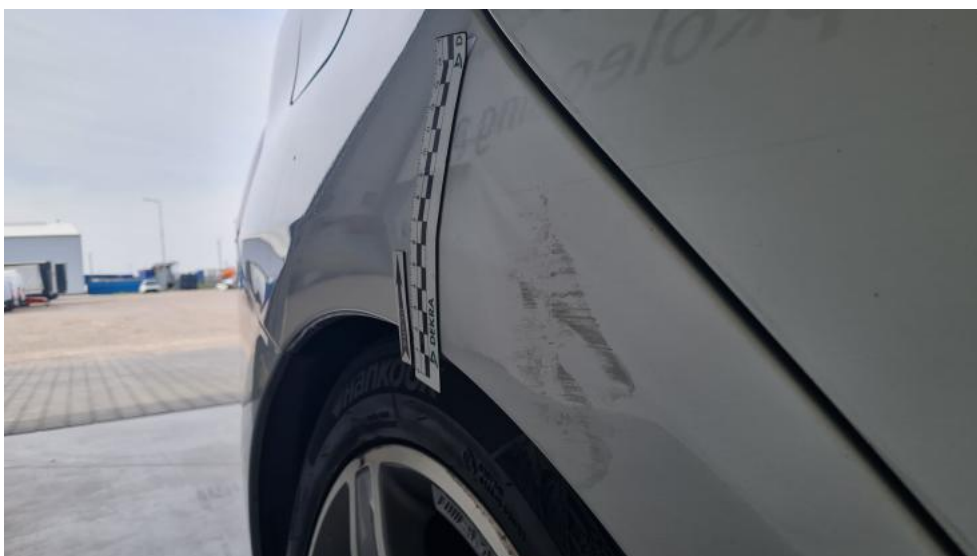
Fot. 42.
Błotnik tylny P / Ściana boczna P - Wgniecenie/odkształcenie 1

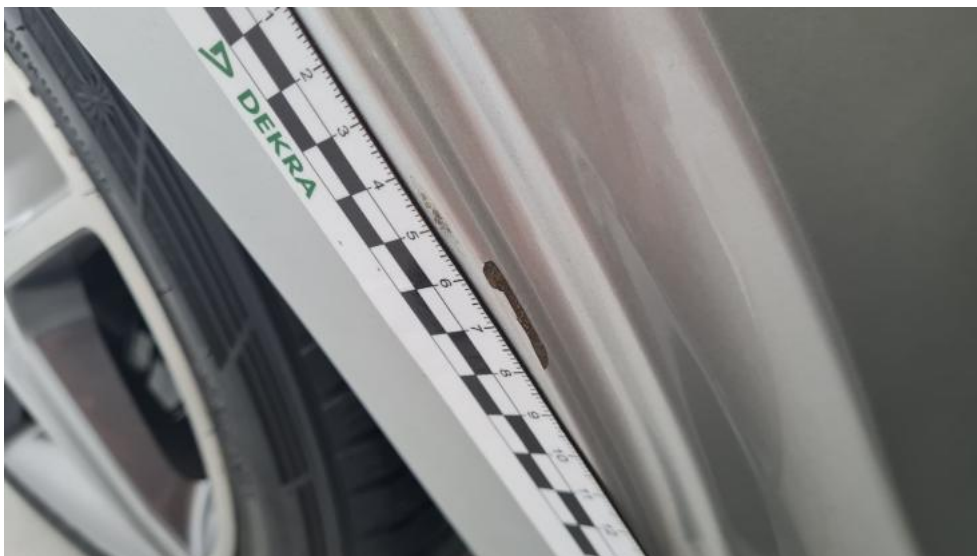
Fot. 43.
Błotnik tylny P / Ściana boczna P - Inne 1

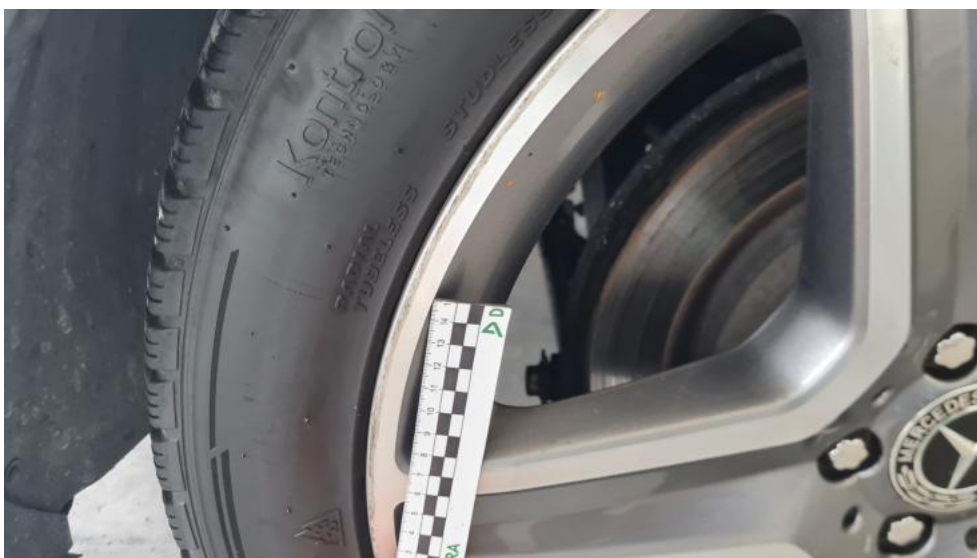
Fot. 44.
Felga aluminiowa tylna P - Rysa/odprysk 1

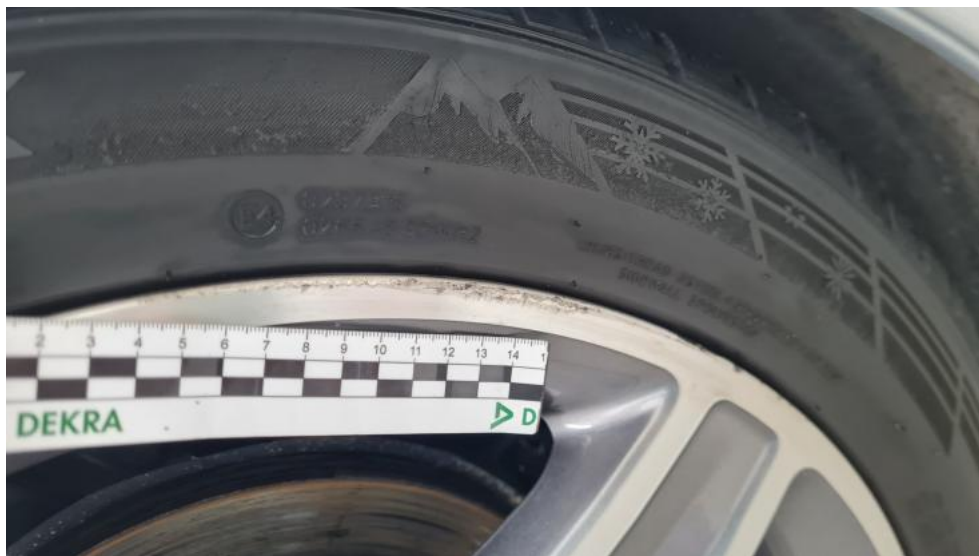
Fot. 45.
Felga aluminiowa tylna P - Rysa/odprysk 2

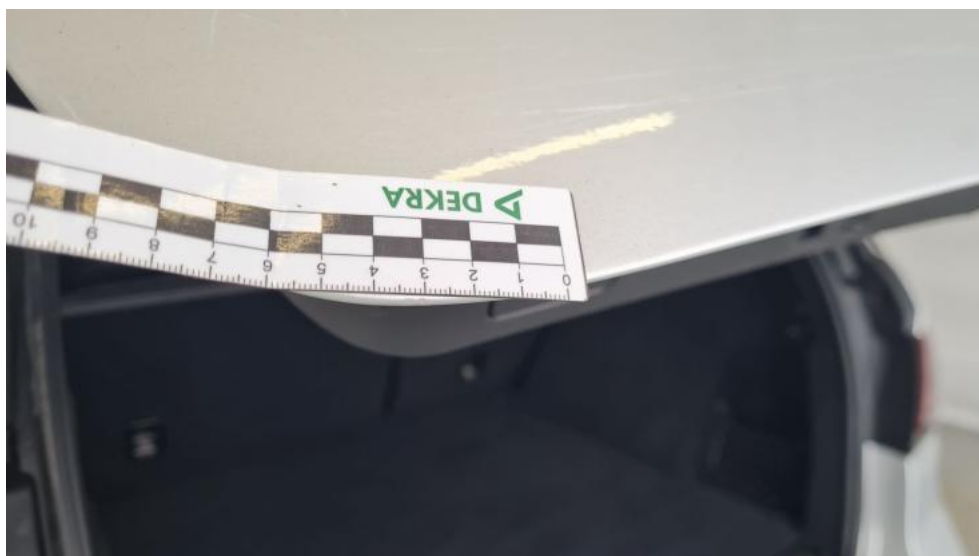
Fot. 46.
Pokrywy bagażnika - Rysa/odprysk 1

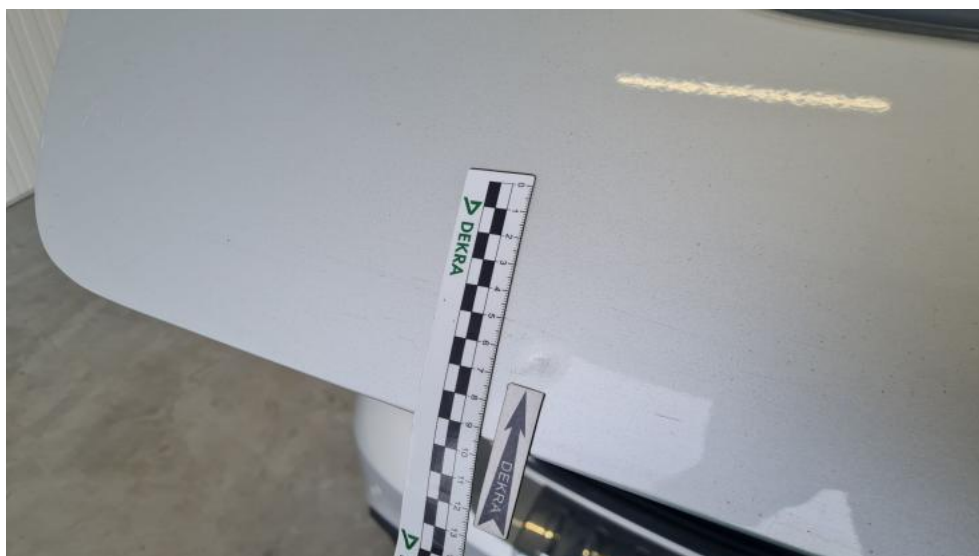
Fot. 48.
Pokrywy bagażnika - Wgniecenie/odkształcenie 1

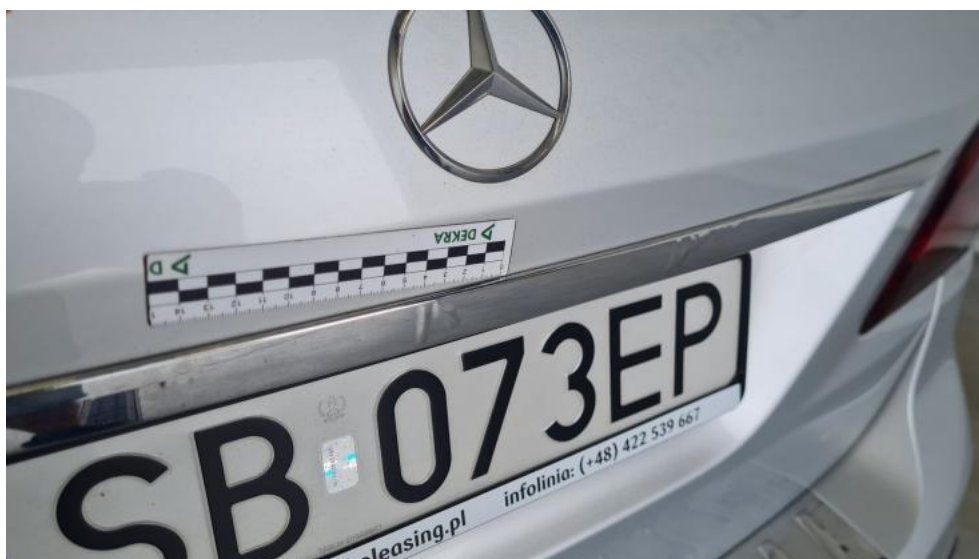
Fot. 49.
Pokrywy bagażnika - Inne 1

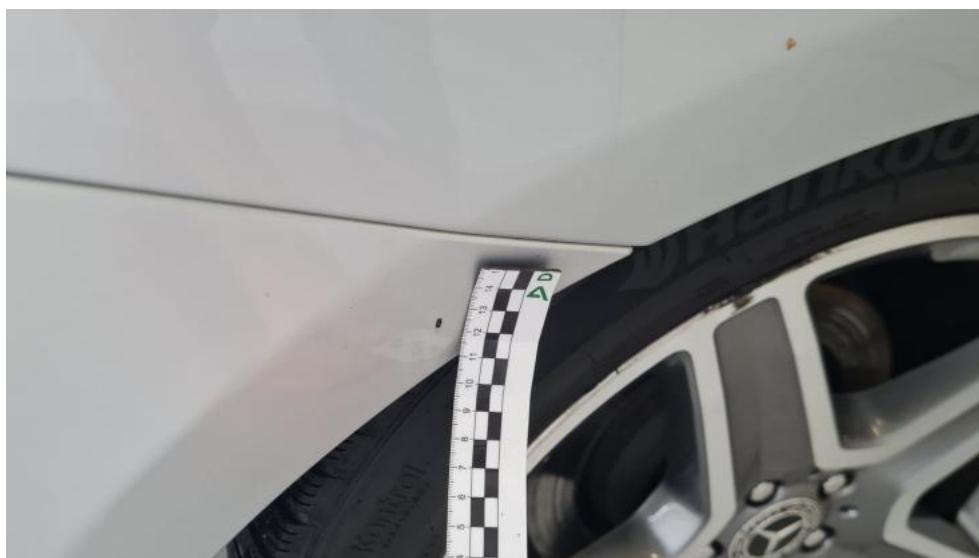
Fot. 50.
Zderzak tylny - Rysa/odprysk 1

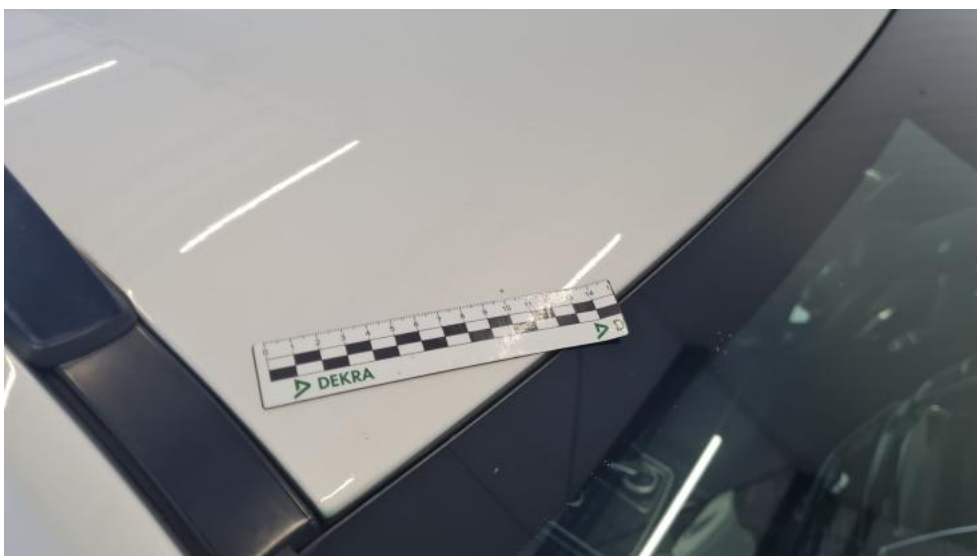
Fot. 52.
Dach - Rysa/odprysk 1

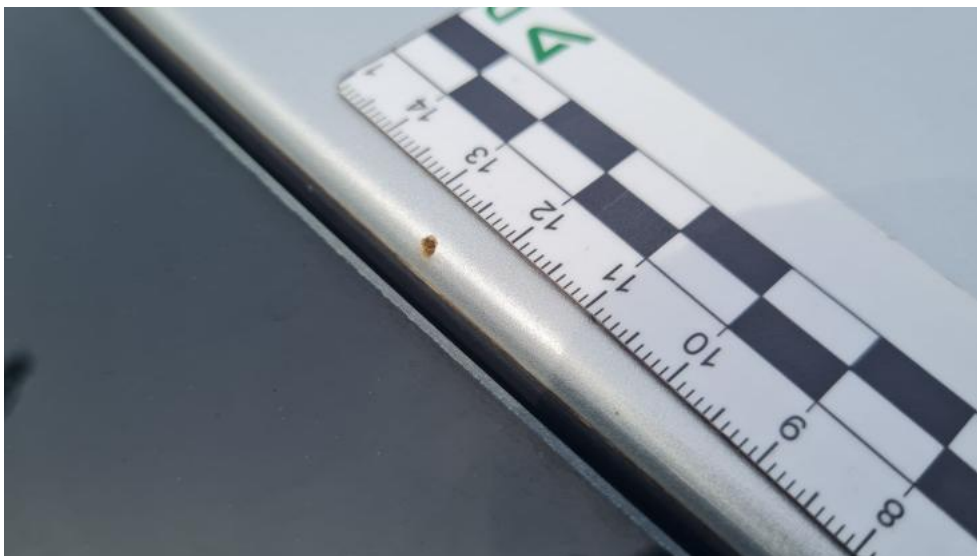
Fot. 53.
Dach - Inne 1

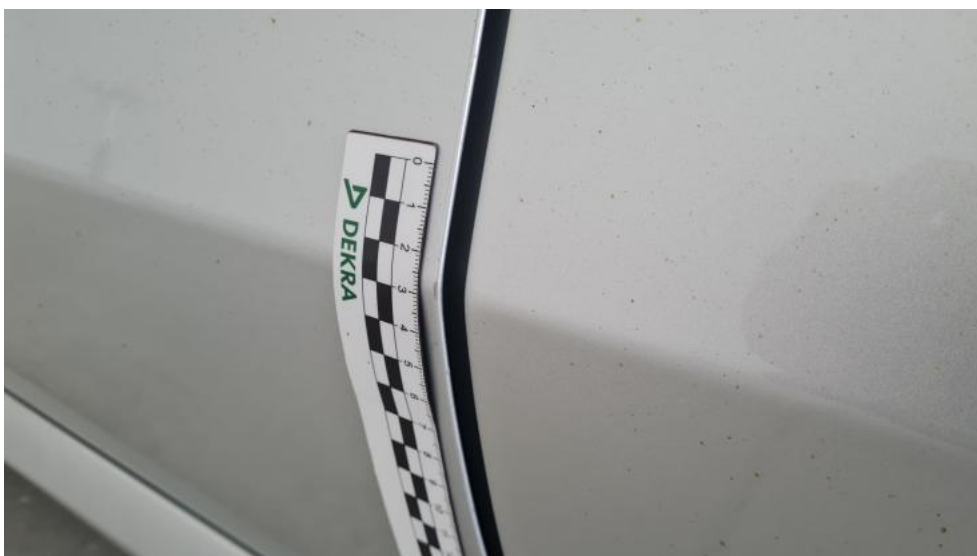
Fot. 54.
Drzwi przed L - Rysa/odprysk 1

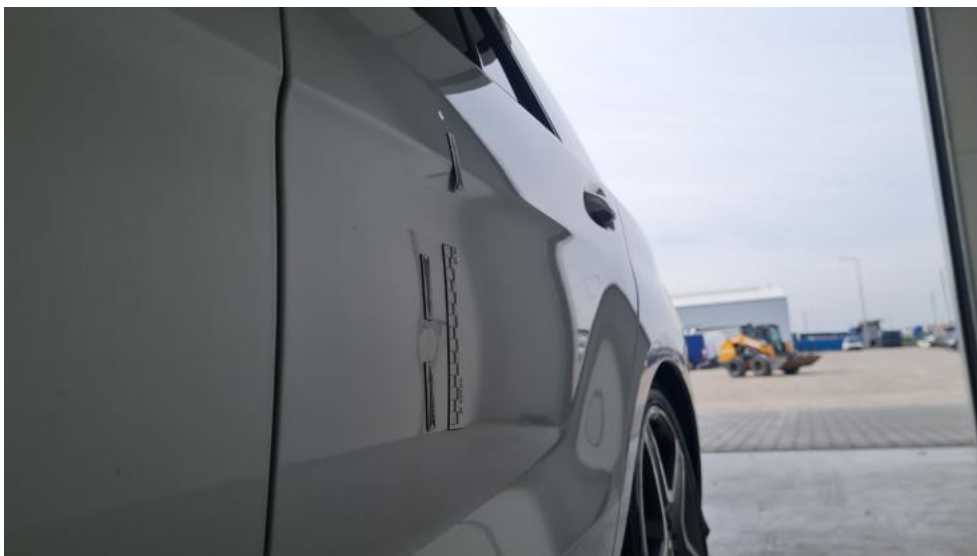
Fot. 55.
Drzwi tylne L - Wgniecenie/odkształcenie 1

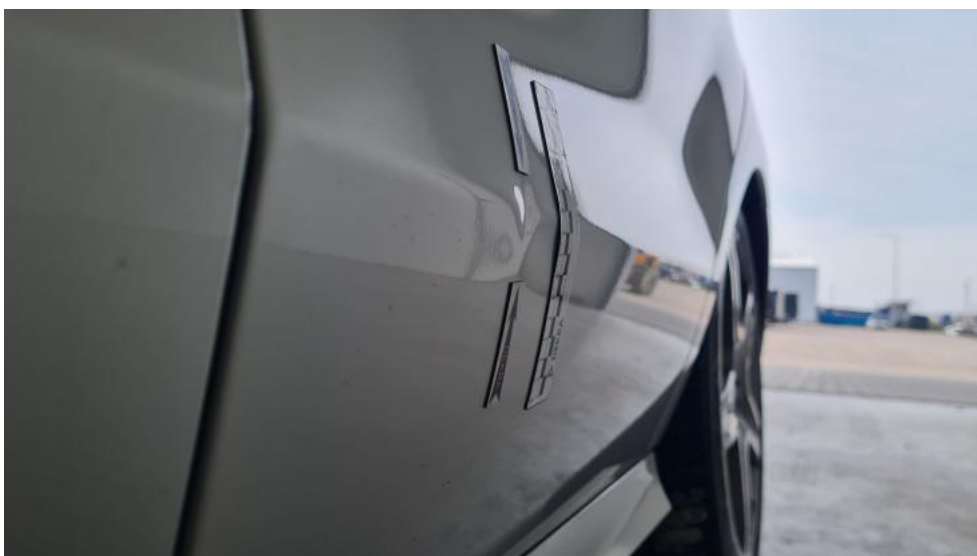
Fot. 56.
Drzwi tylne L - Wgniecenie/odkształcenie 2

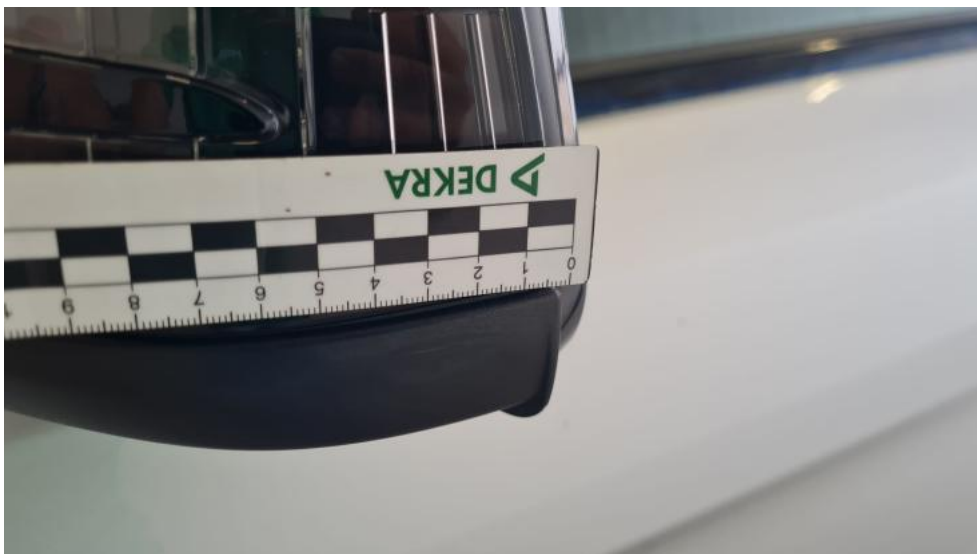
Fot. 57.
Lusterko zew L - Rysa/odprysk 1

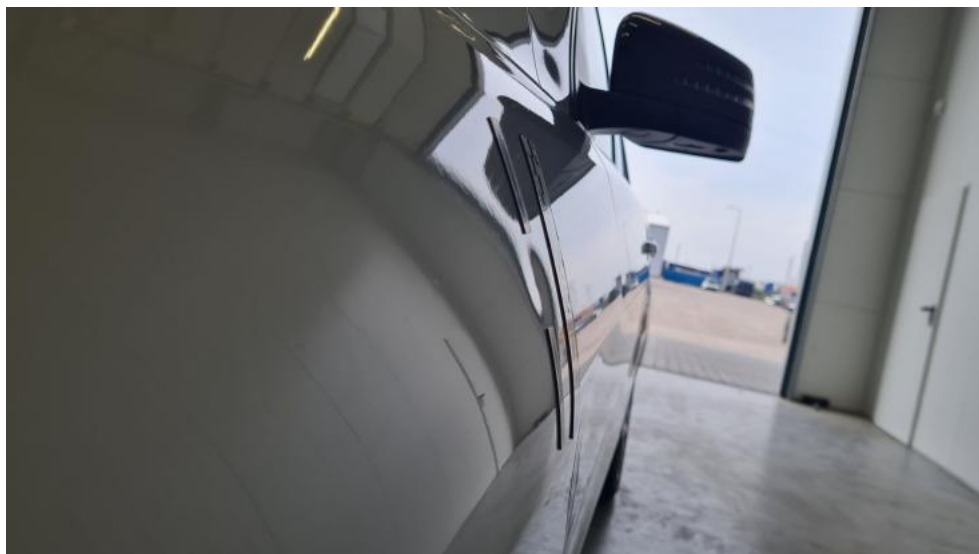
Fot. 59.

Błotnik przedni L - Wgniecenie/odkształcenie 1
