Nr zlecenia DEKRA: PKOL(W)/LODZ/102843/25/12/29  
Nr zlecenia/szkody: 24/031603  
Data zlecenia: 29-12-2025

| Producent | MERCEDES-BENZ |
| Typ/wersja | GLE Coupe 350 de PHEV 4-Matic AMG Line |
| Nr rejestracyjny | WU3916S |

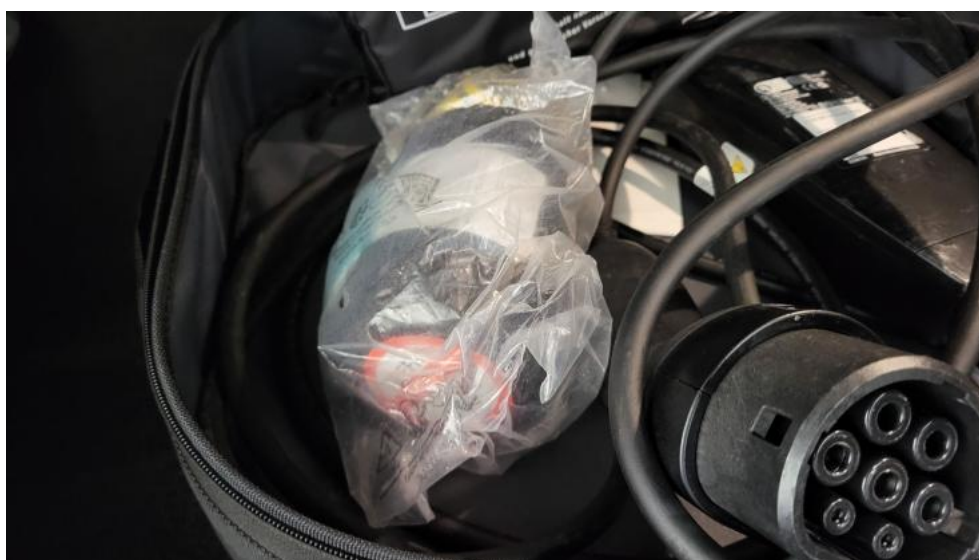
**Fot. 38.**  
Zestaw naprawczy koła

Brak kompresora zestawu naprawczego. Rysy na samochodzie.

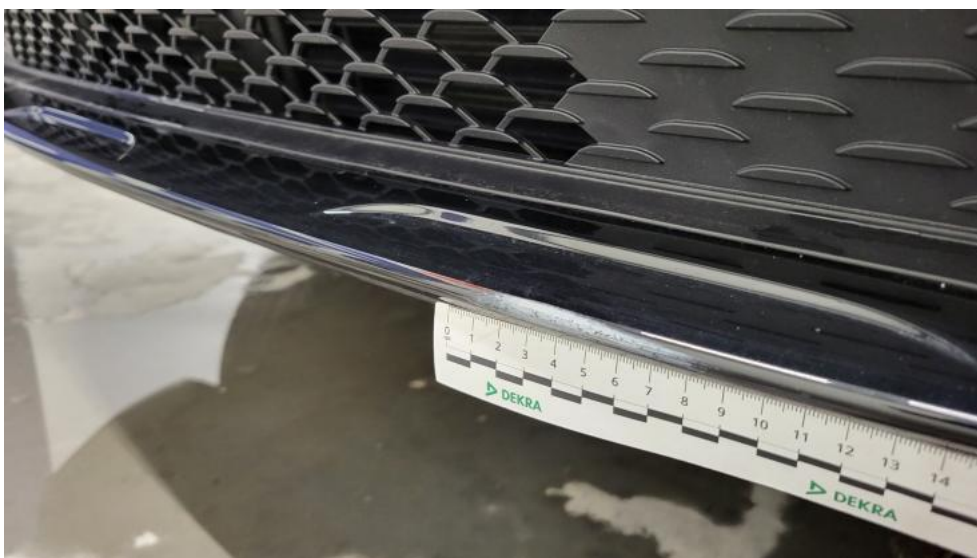
**Fot. 48.**  
Spoiler zderzaka przedniego - Rysa/odprysk 1

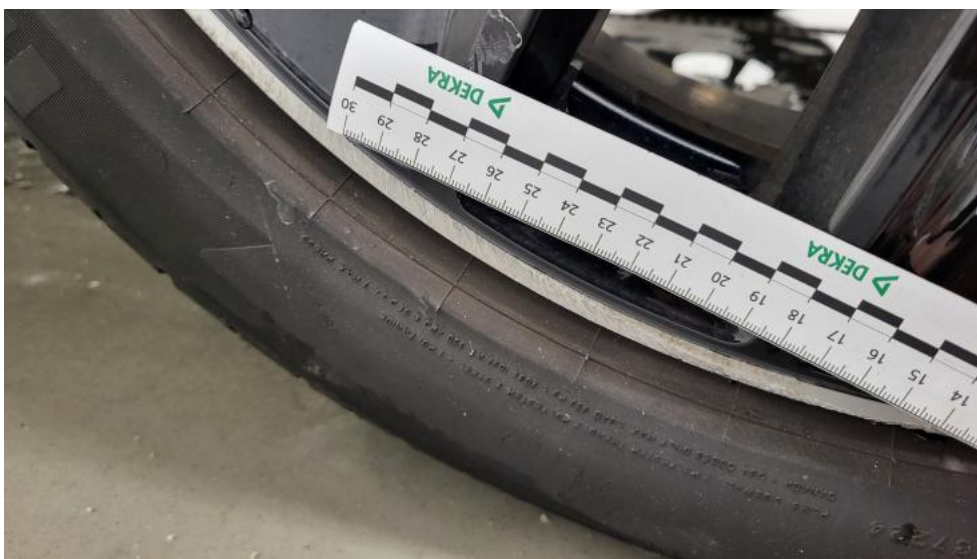
Felga aluminiowa przednia P - Rysa/odprysk 1

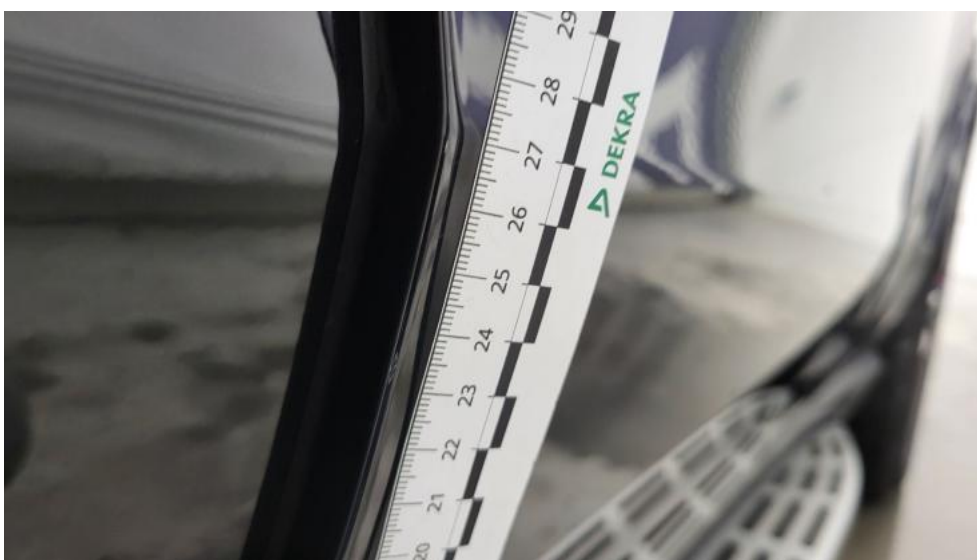
Drzwi przednie P - Rysa/odprysk 1

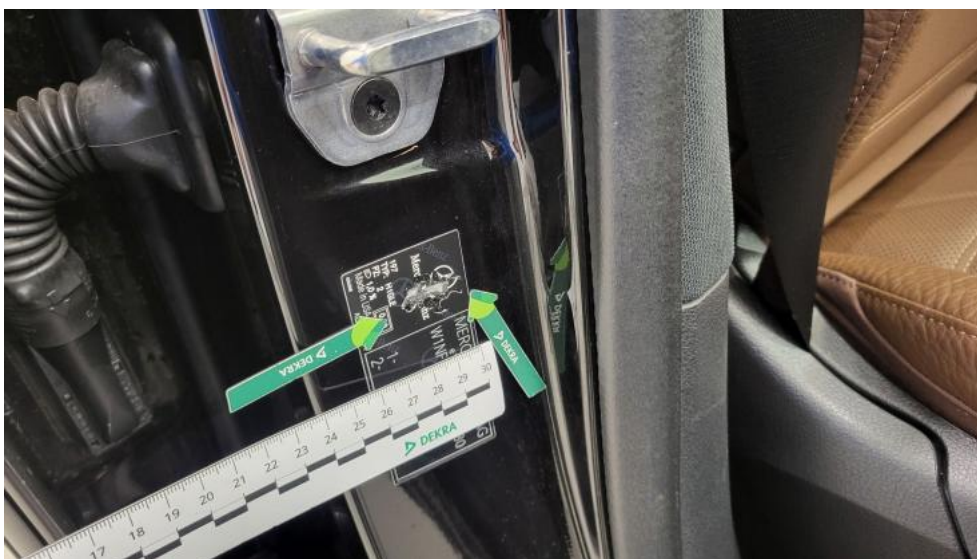
Słupek środkowy P - Wgniecenie/odkształcenie 1

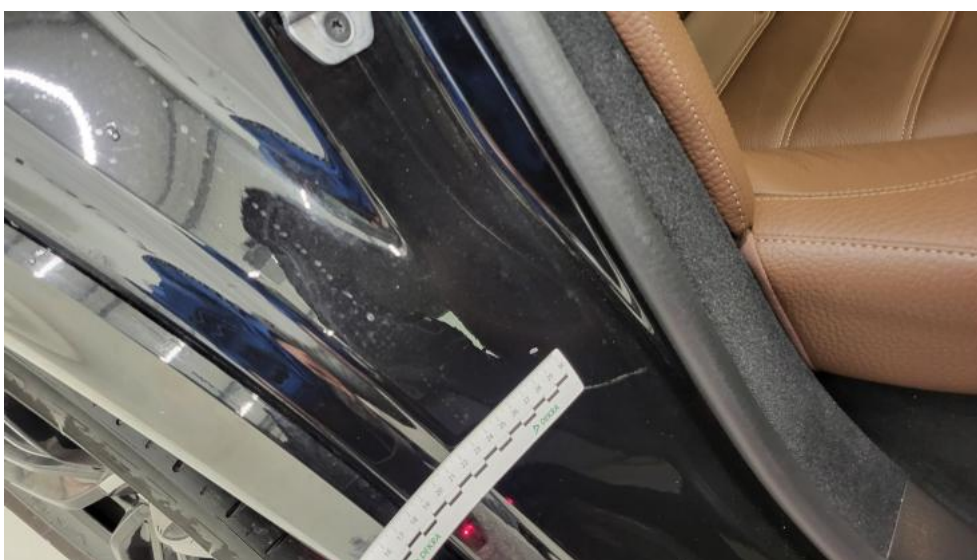
Łotnik tylny P / Ściana boczna P - Rysa/odprysk 1

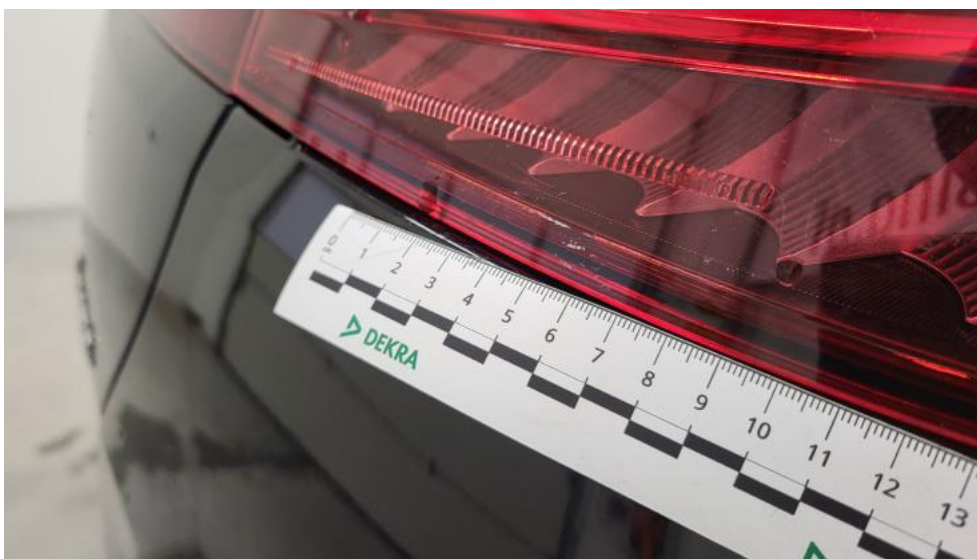
Lampa tylna zew P - Rysa/odprysk 1

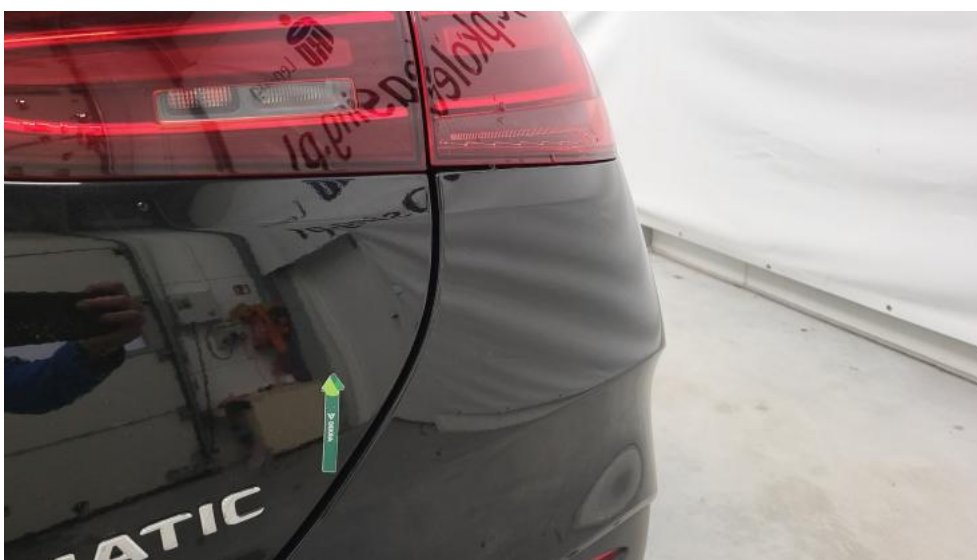
Pokrywy bagażnika - Wgniecenie/odkształcenie 1

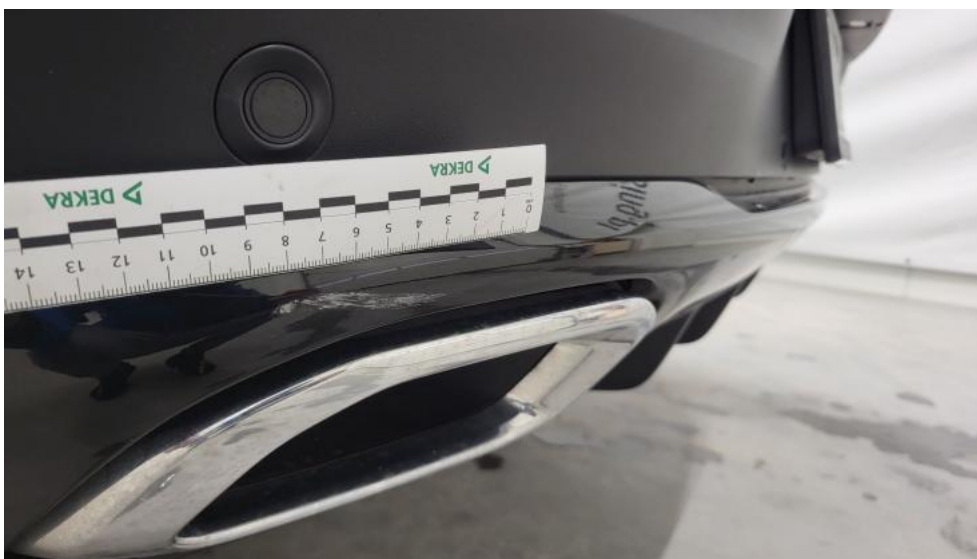
Spojler zderzaka tylnego - Rysa/odprysk 1

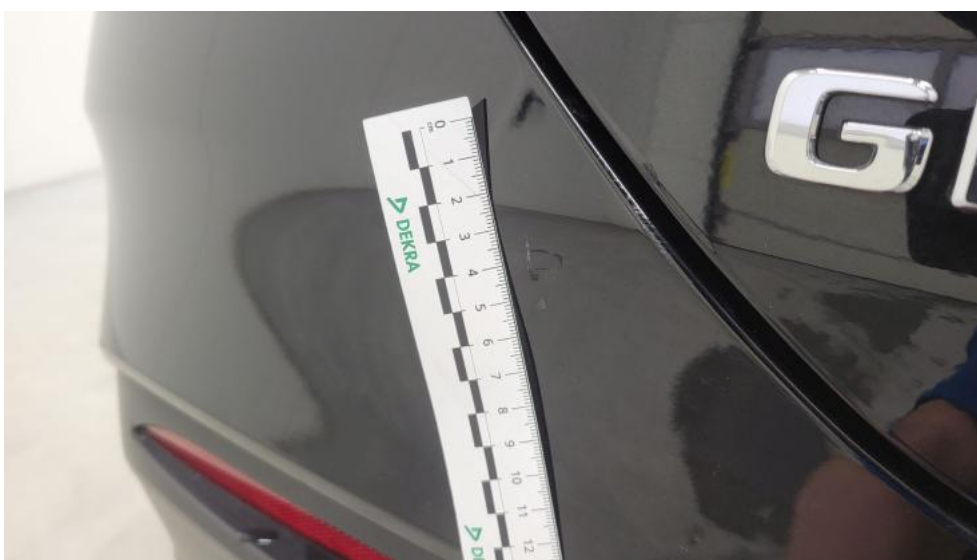
Zderzak tylny - Rysa/odprysk 1

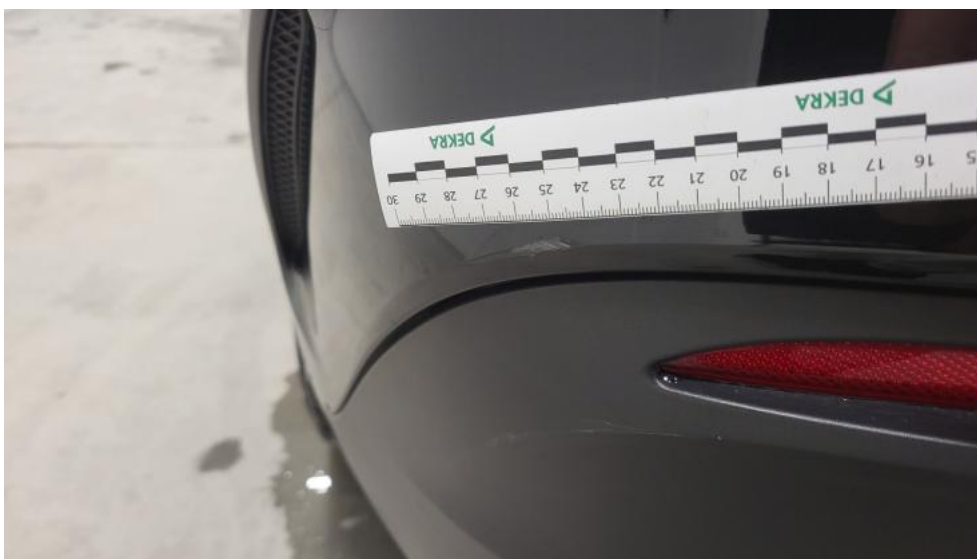
Zderzak tylny - Rysa/odprysk 2

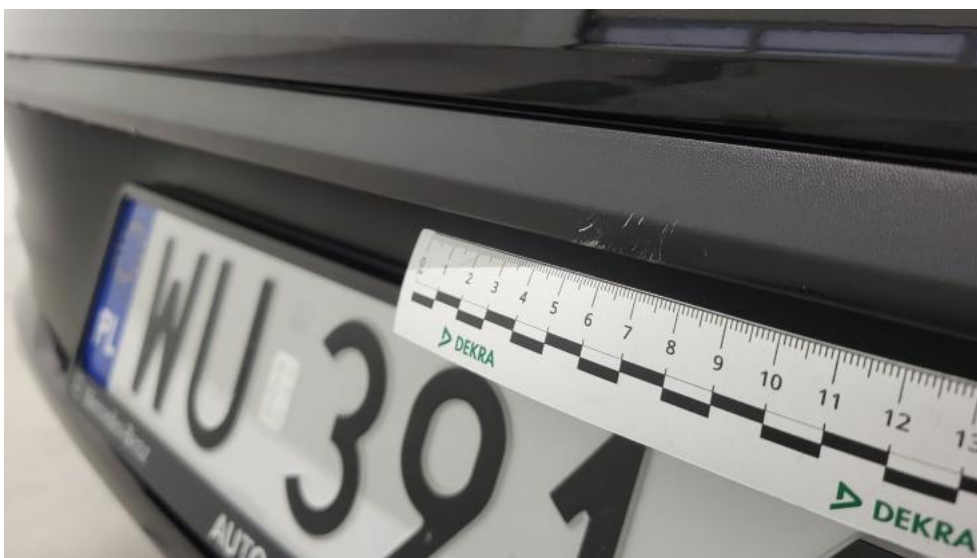
Zderzak tylny cz dolna - Rysa/odprysk 1

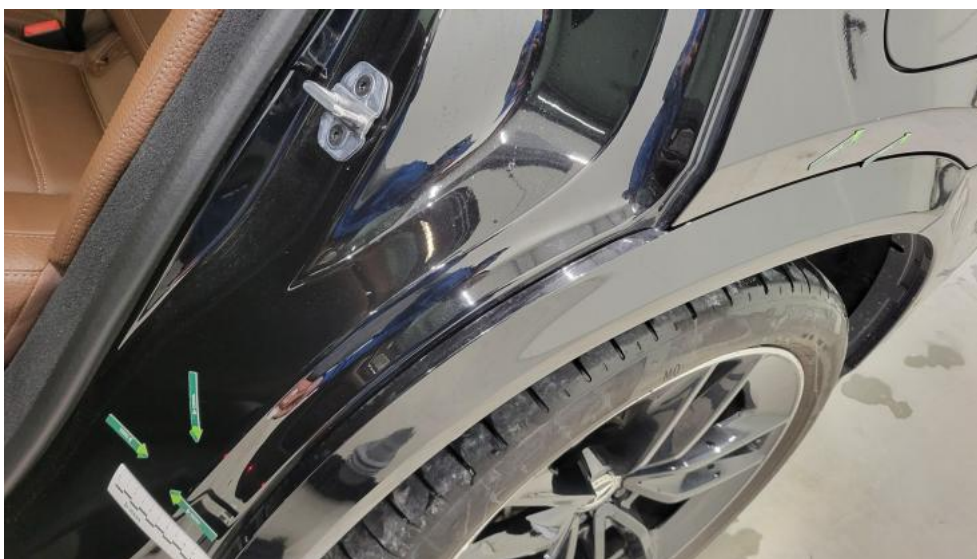
Błotnik tylny L / Ściana boczna L - Wgniecenie/odkształcenie 1

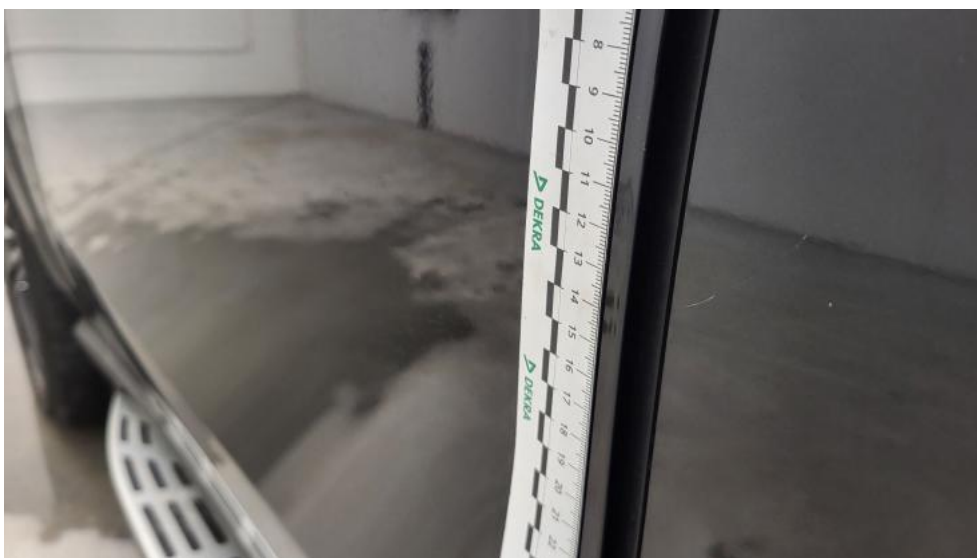
Drzwi przed L - Rysa/odprysk 1

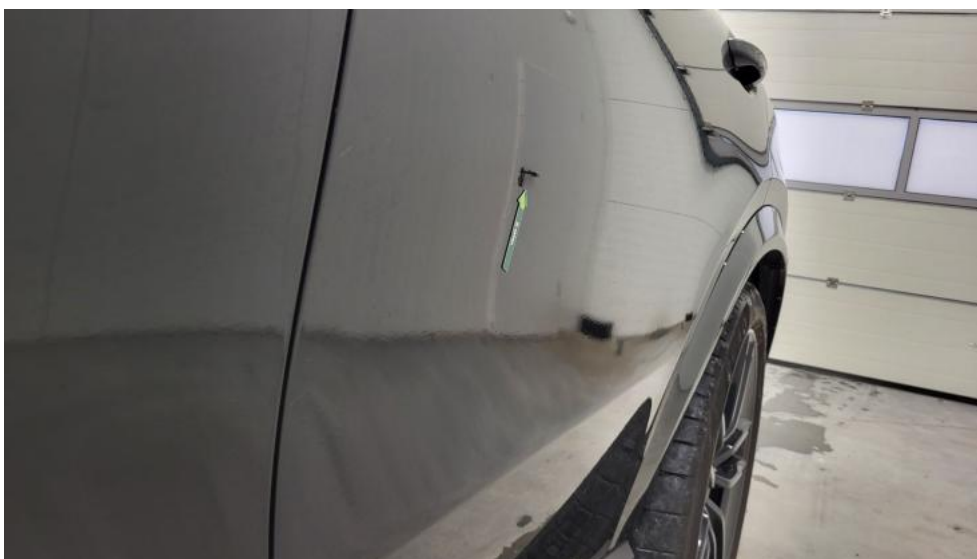
Drzwi tylne L - Wgniecenie/odkształcenie 1

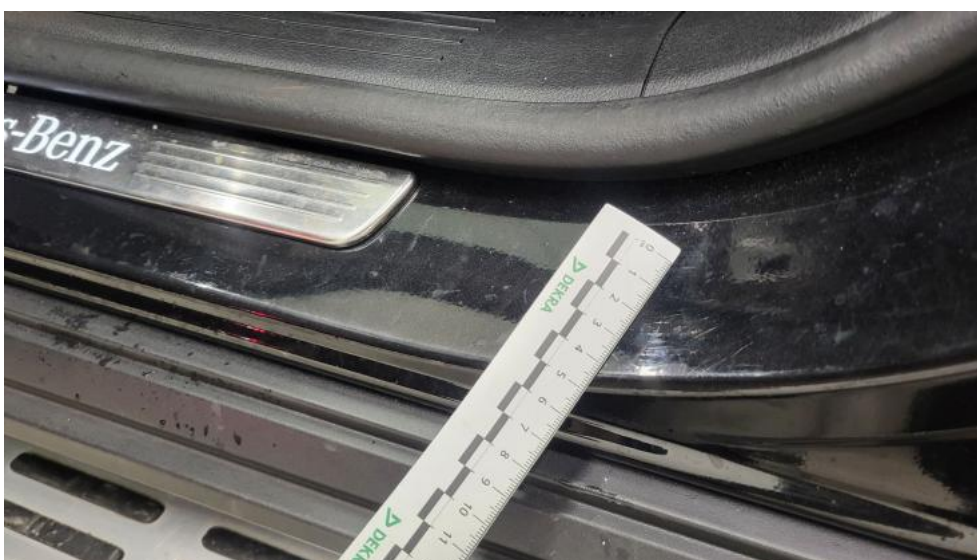
Próg L - Rysa/odprysk 1

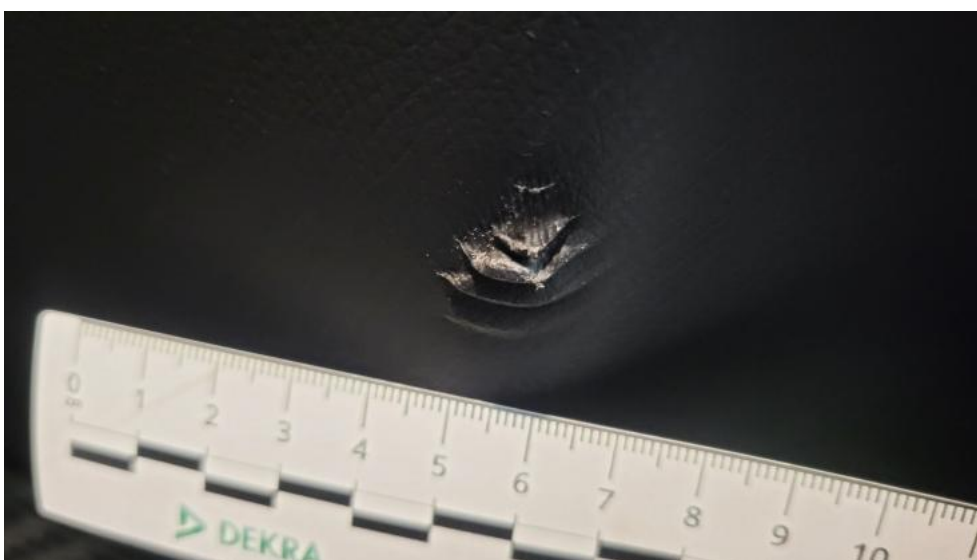
Fotel prz. praw. - Pęknięcie/rozerwanie 1

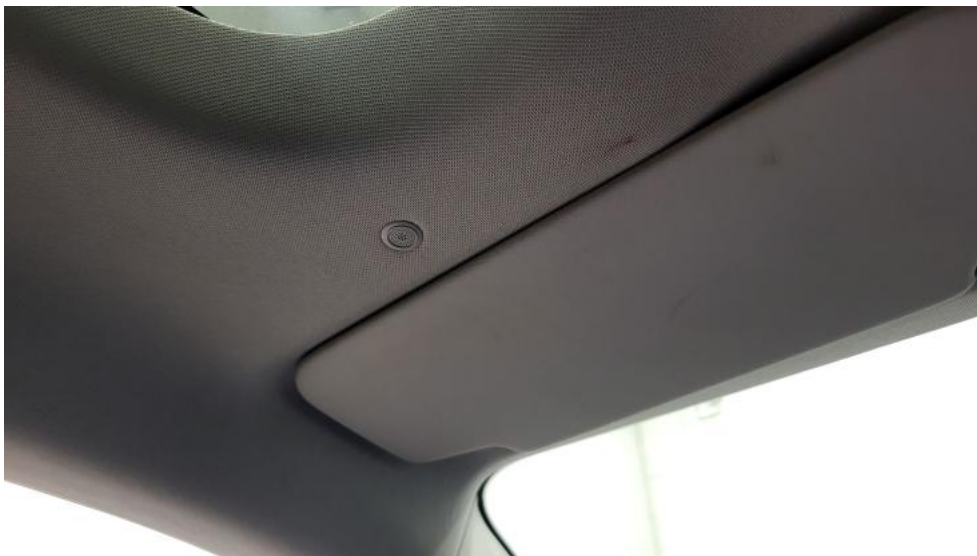
**Fot. 73.**  
Podsufitka - Inne 1

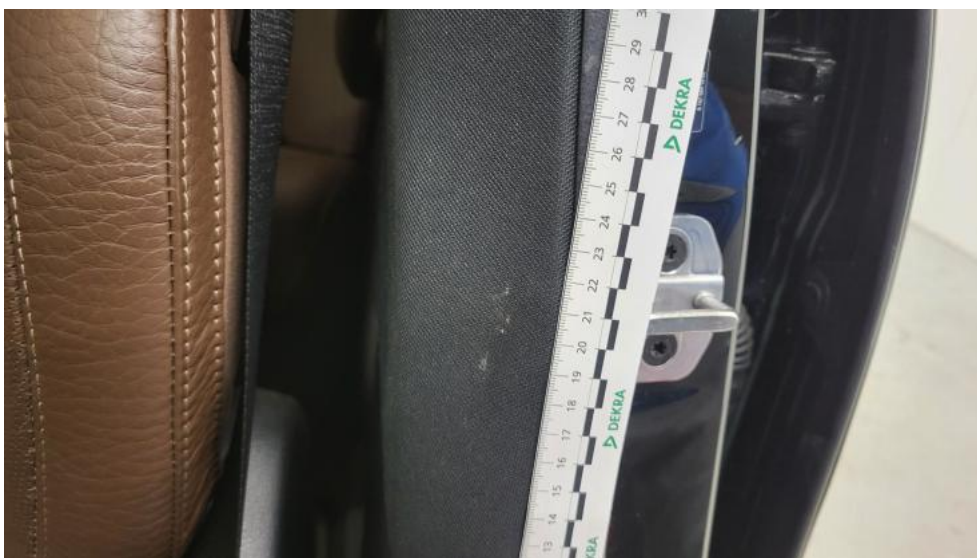
**Fot. 74.**  
Wykładzina(y) słupka środkowego L - Inne 1

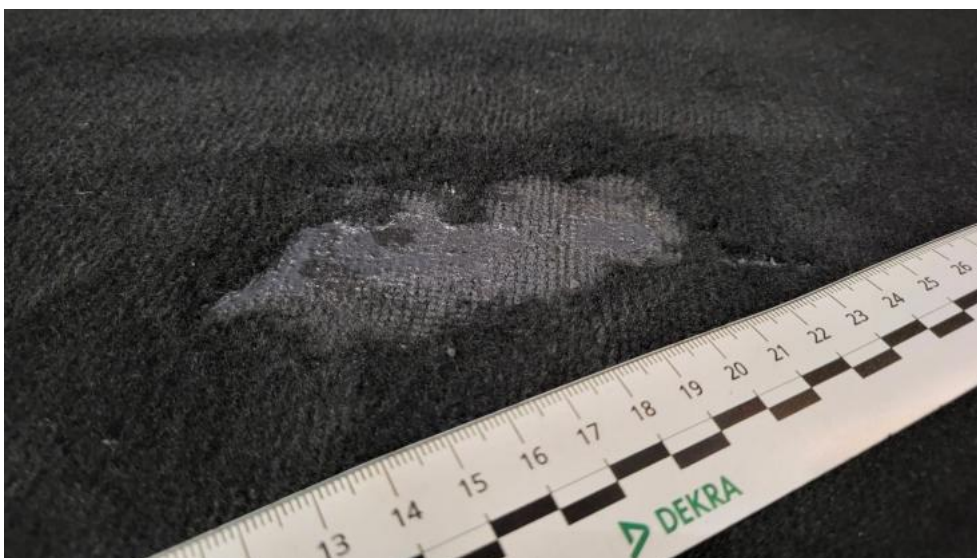
Wykładzina podłogi bagażnika - Inne 1
