DEKRA's commission No. : PKOL(W)/LODZ/93475/25/12/01  
commission/ damage No. : 24/043963  
Date of commission: 01-12-2025

PKO Leasing SA  
Świętokrzyska 36  
00-116 Warszawa

| Manufacturer | HYUNDAI |
| Model | Elantra 23- |

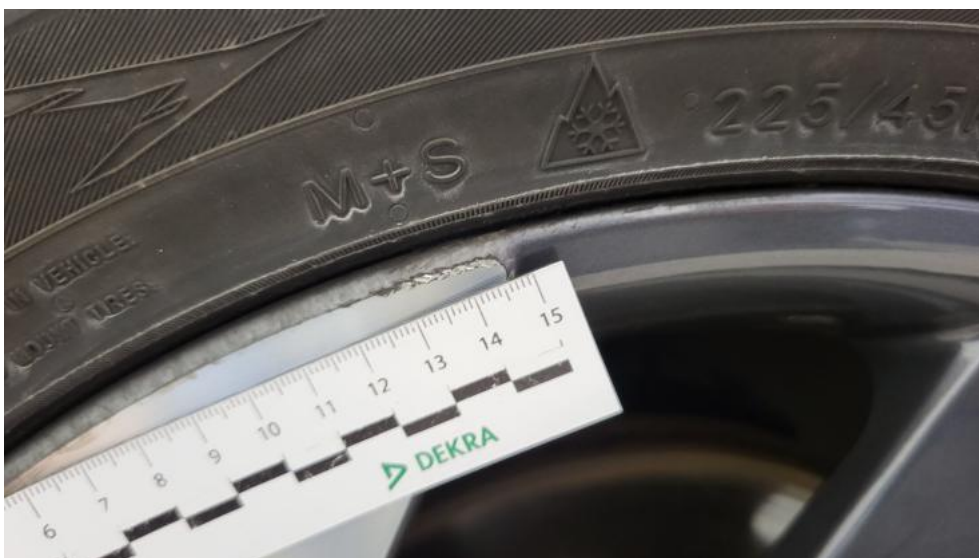
**Photo 38.**

Felga aluminiowa przednia P - Rysa/odprysk 1

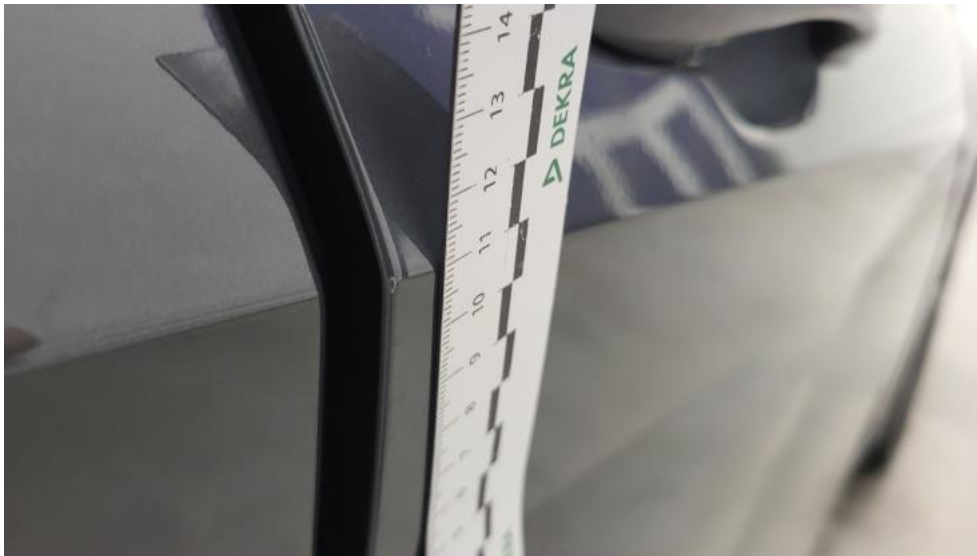
**Photo 39.**

Drzwi przednie P - Rysa/odprysk 1

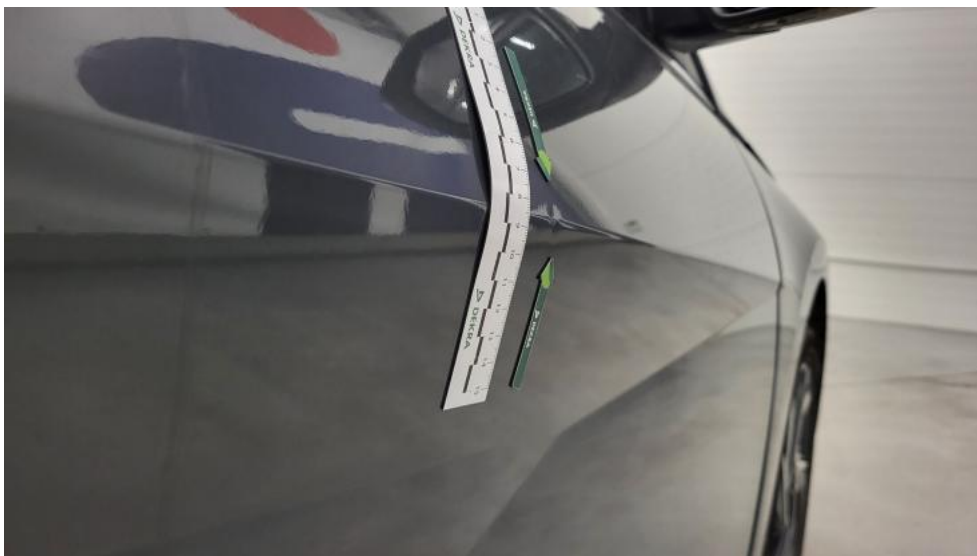
**Photo 40.**

Drzwi przednie P - Wgniecenie/odkształcenie 1

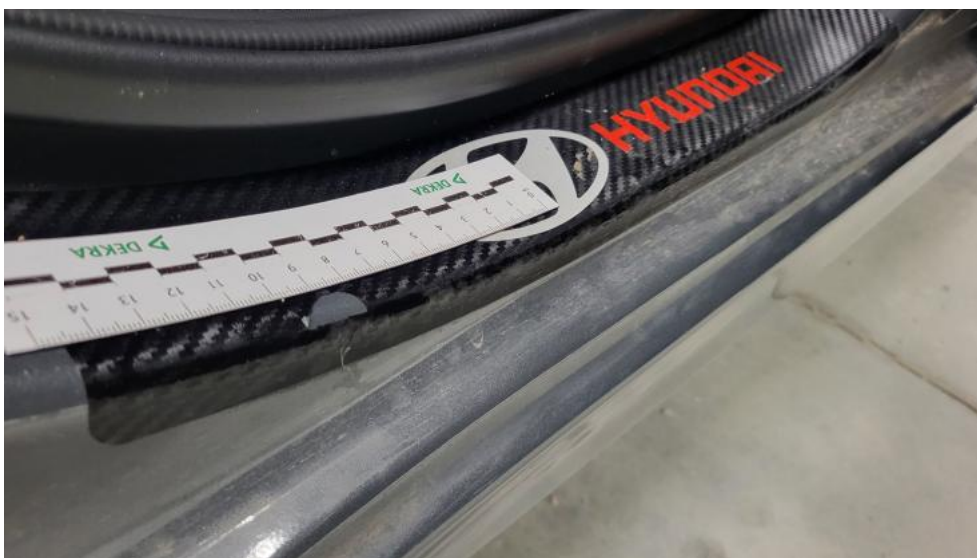
**Photo 42.**

Próg P - Rysa/odprysk 1

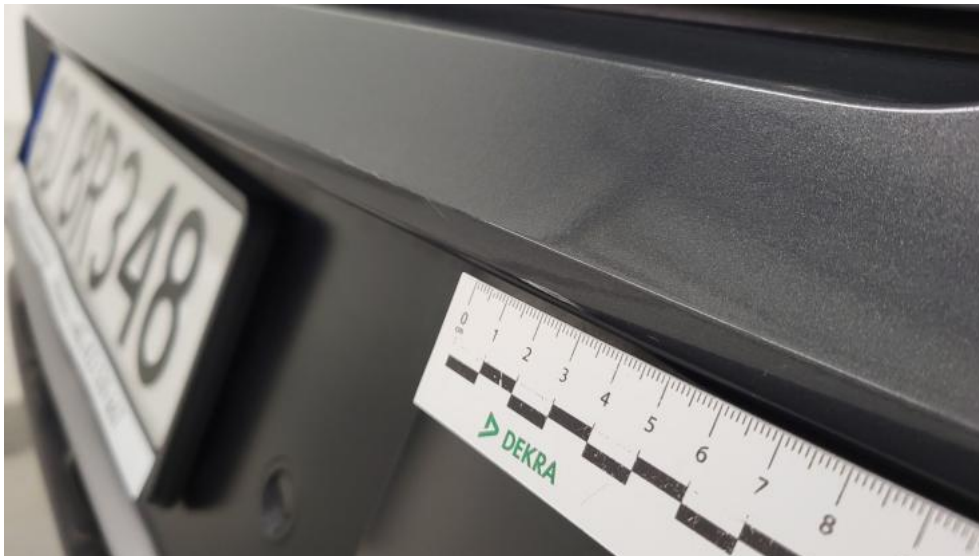
**Photo 45.**

Zderzak tylny - Rysa/odprysk 1

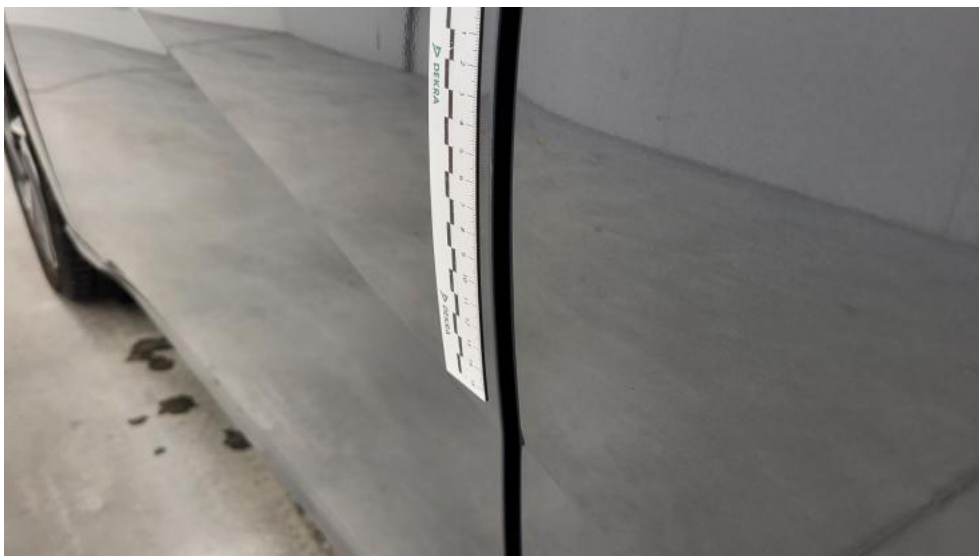
**Photo 46.**

Drzwi przed L - Rysa/odprysk 1

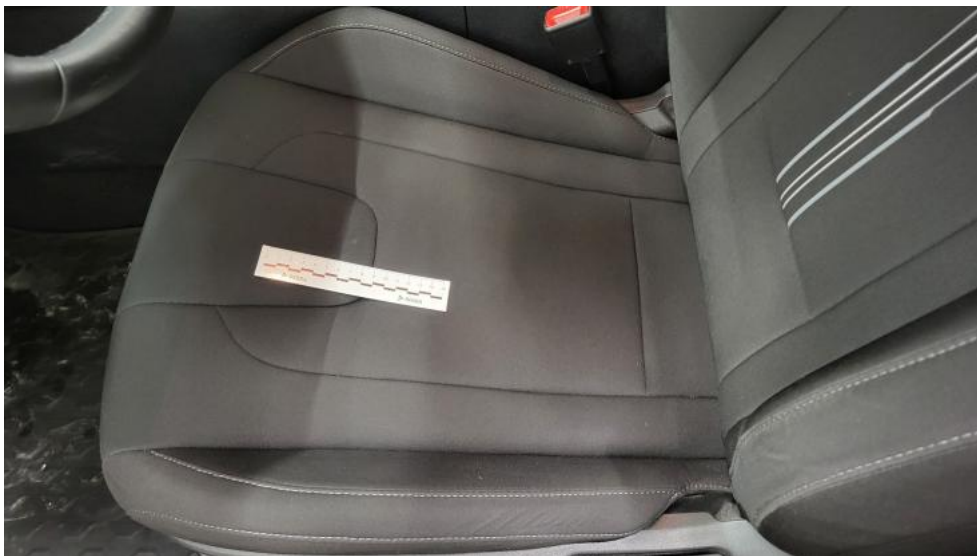
**Photo 49.**

Fotel prz. lew. - Inne 1
