Nr zlecenia DEKRA: PKOL(W)/LODZ/00657/26/01/05  
Nr zlecenia/szkody: 23/031151  
Data zlecenia: 05-01-2026

| Producent | AUDI |
| Model | A8 [4N] 17-21 |
| VIN | WAUZZZF80MN023847 |

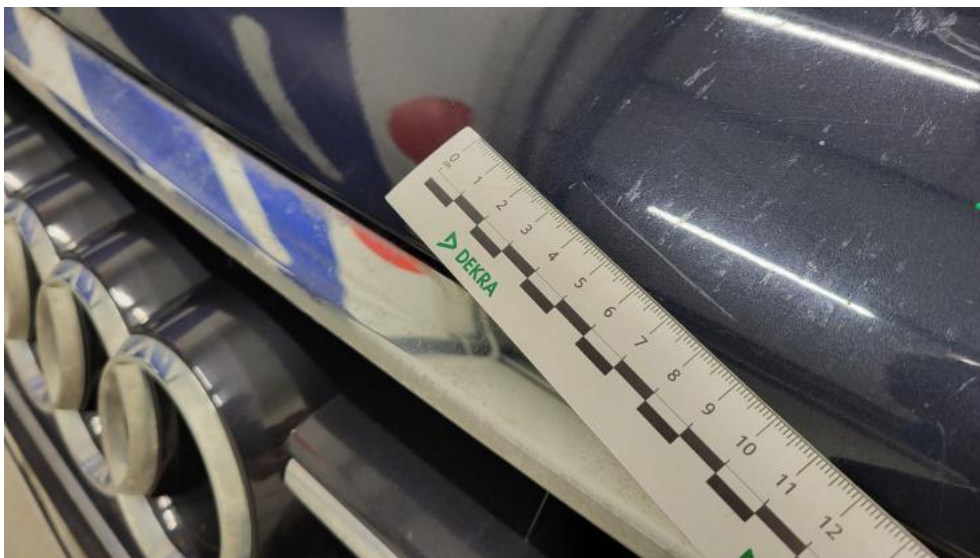
**Fot. 48.**  
Pokrywa komory silnika - Rysa/odprysk 1

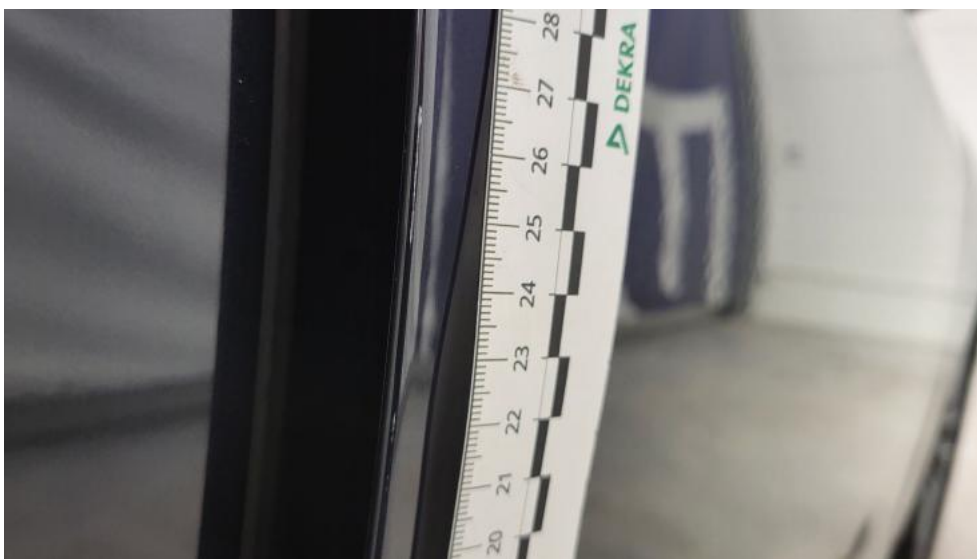
**Fot. 49.**

Drzwi przednie P - Rysa/odprysk 1

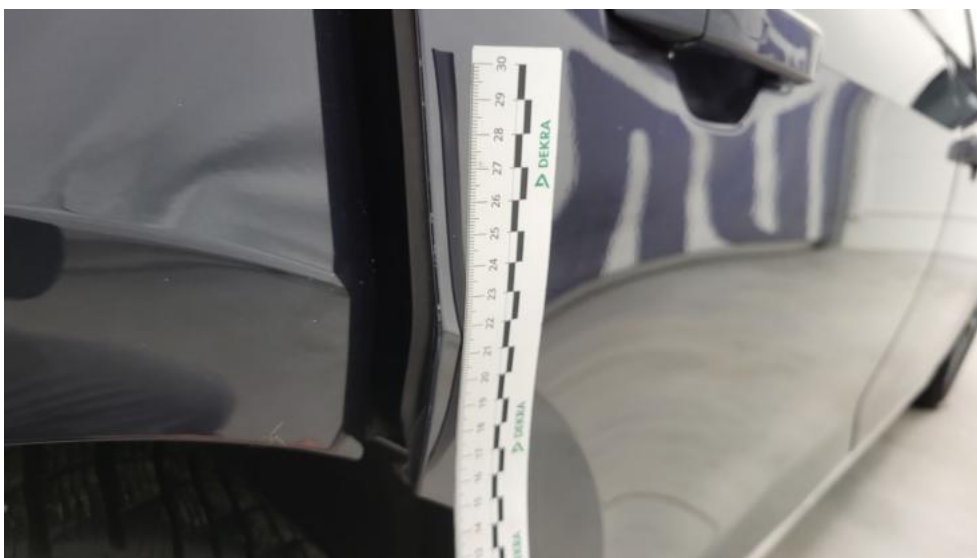
**Fot. 50.**

Drzwi tylne P - Rysa/odprysk 1

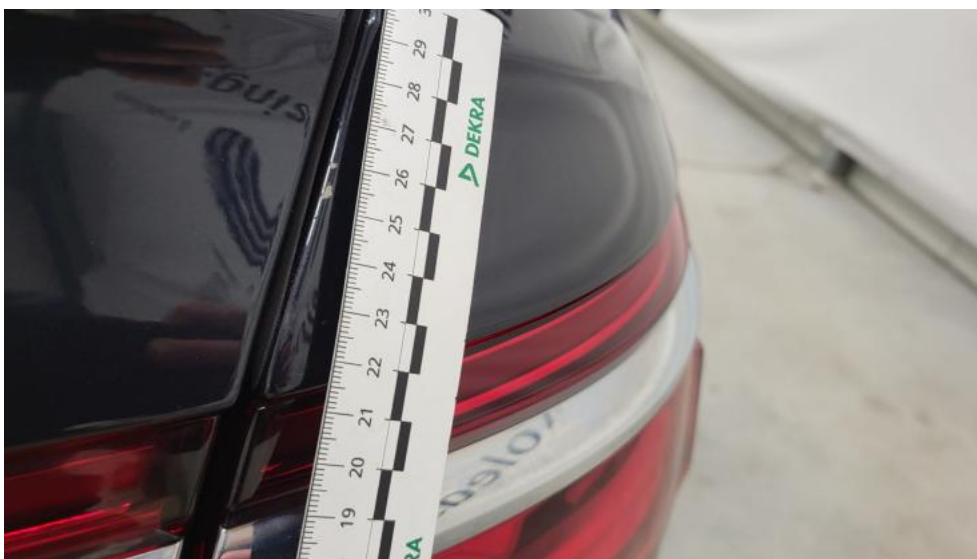
**Fot. 51.**

Błotnik tylny P / Ściana boczna P - Rysa/odprysk 1

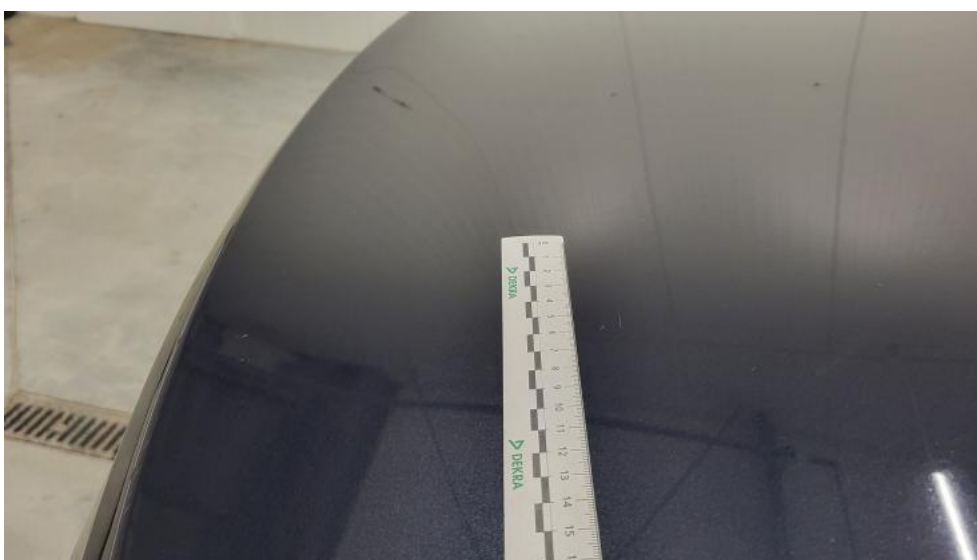
**Fot. 52.**

Pokrywy bagażnika - Rysa/odprysk 1

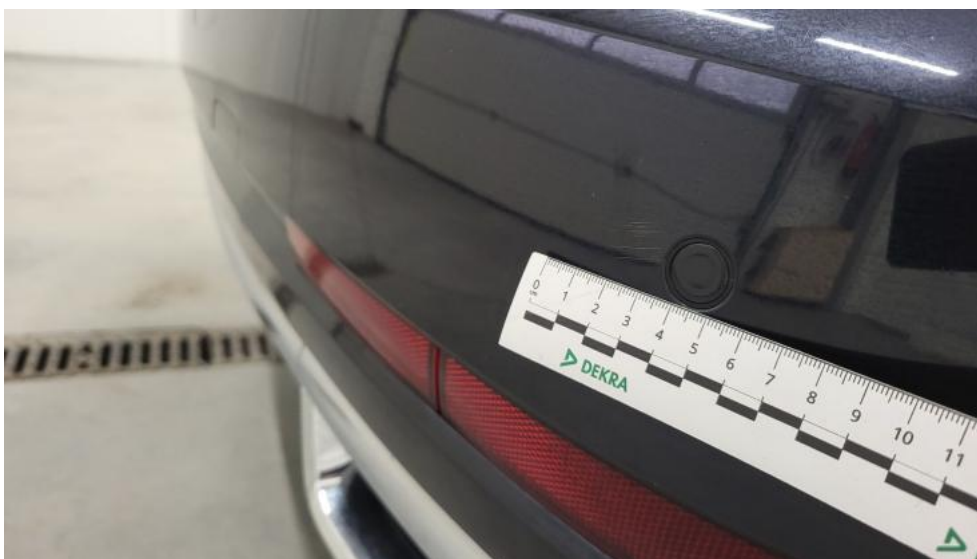
**Fot. 53.**

Zderzak tylny - Rysa/odprysk 1

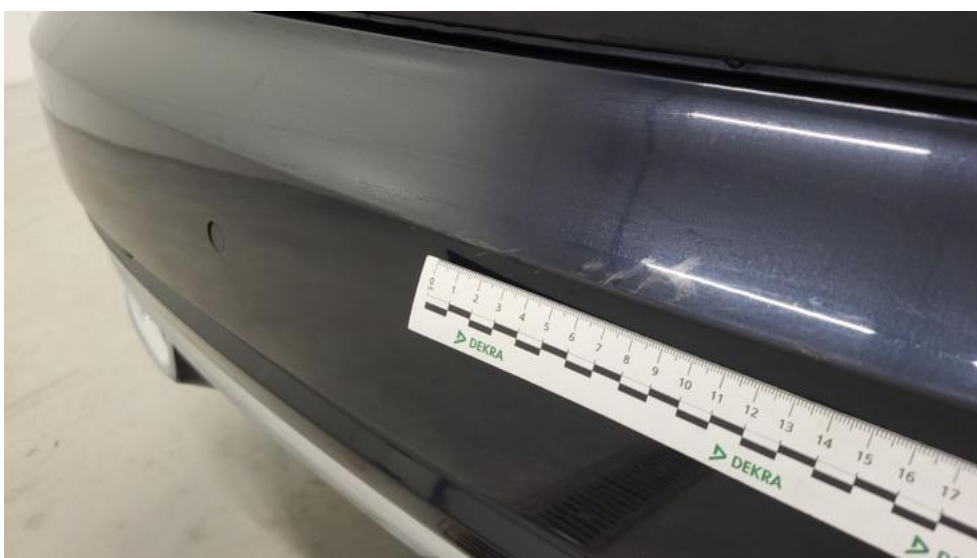
**Fot. 54.**

Zderzak tylny - Rysa/odprysk 2

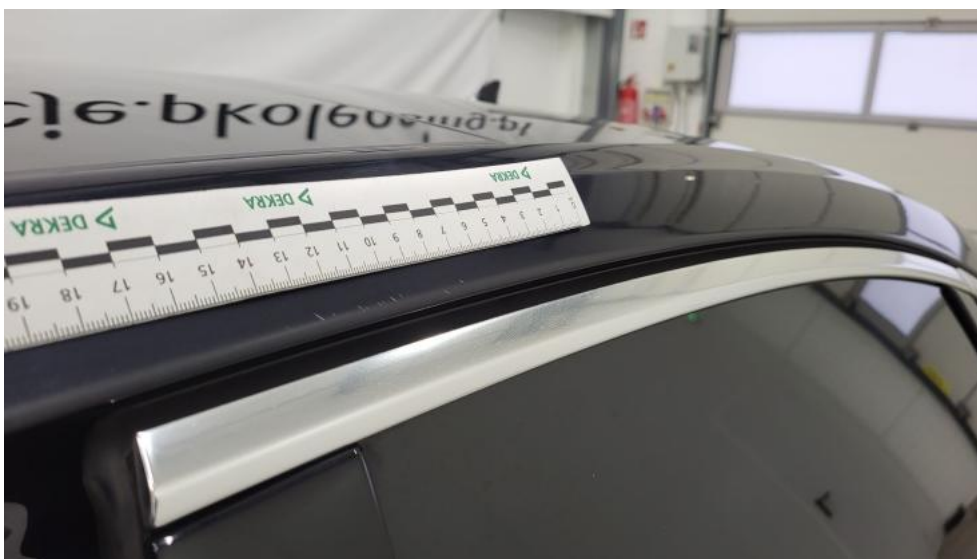
**Fot. 55.**

Błotnik tylny L / Ściana boczna L - Rysa/odprysk 1

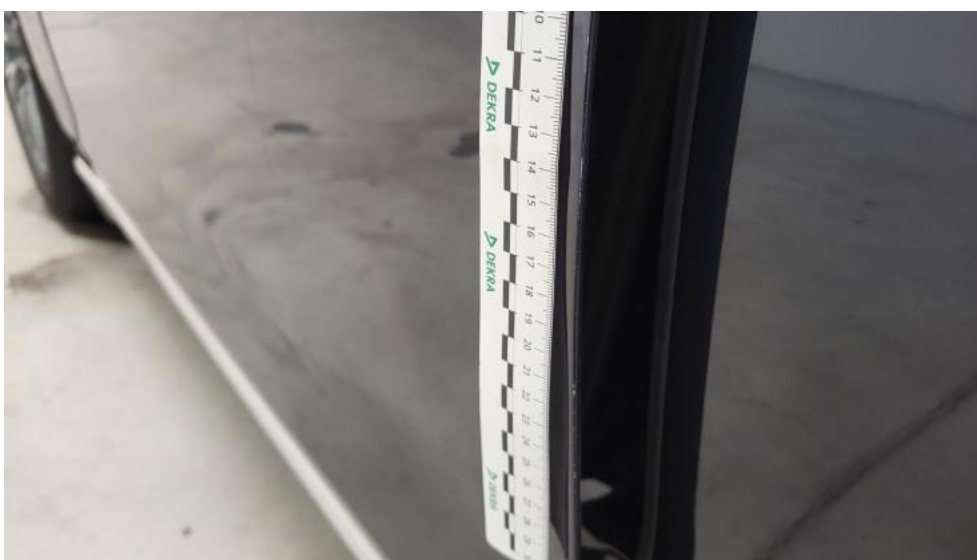
**Fot. 56.**

Drzwi przed L - Rysa/odprysk 1

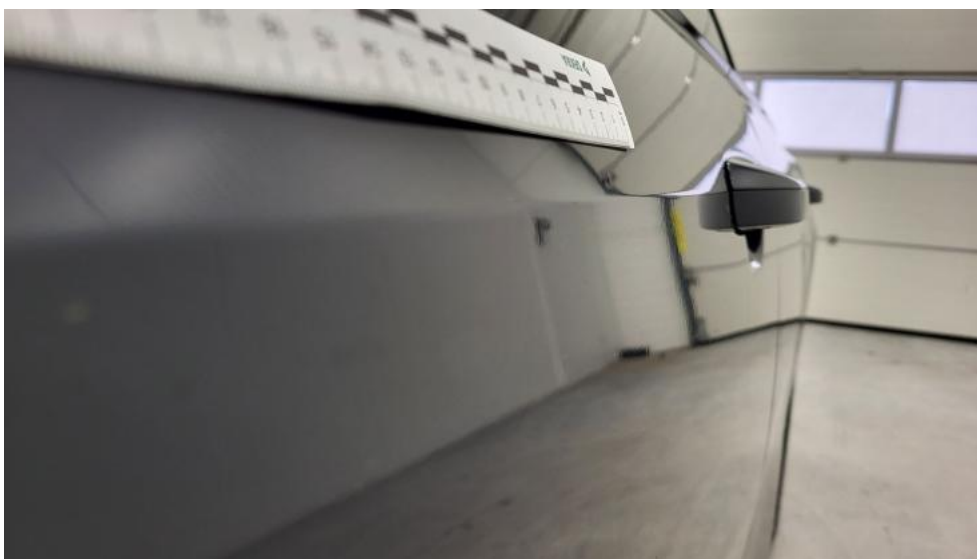
**Fot. 57.**

Drzwi przed L - Wgniecenie/odkształcenie 1

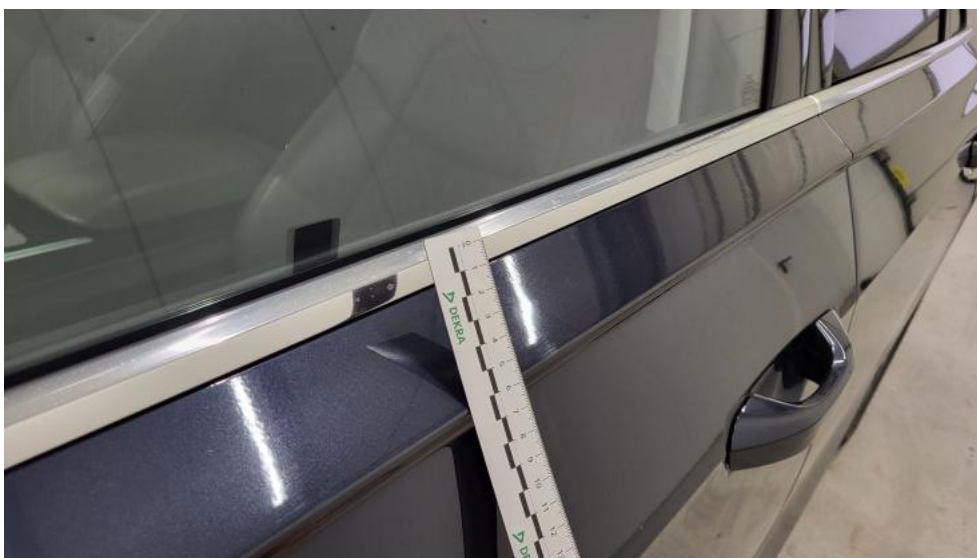
**Fot. 58.**

Drzwi przed L - Wgniecenie/odkształcenie 2

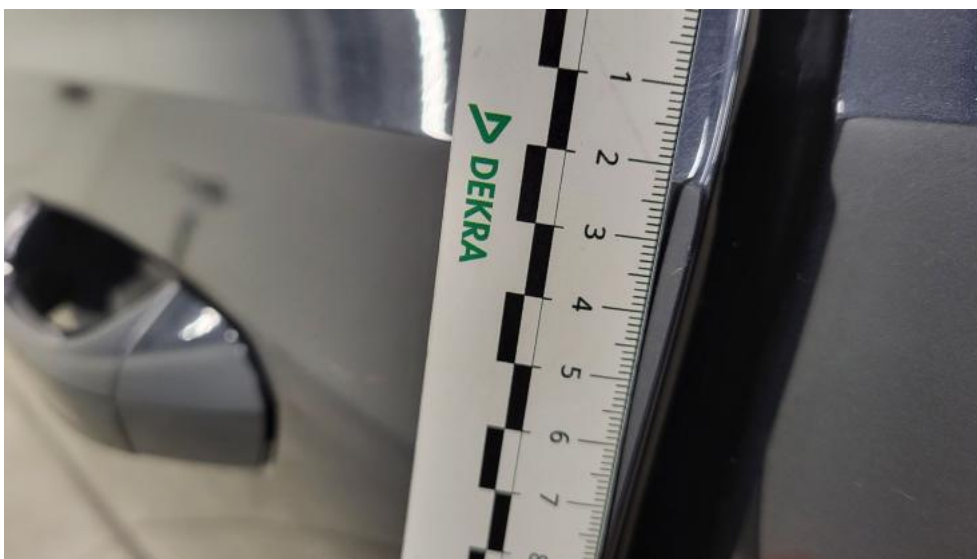
**Fot. 59.**

Drzwi tylne L - Rysa/odprysk 1

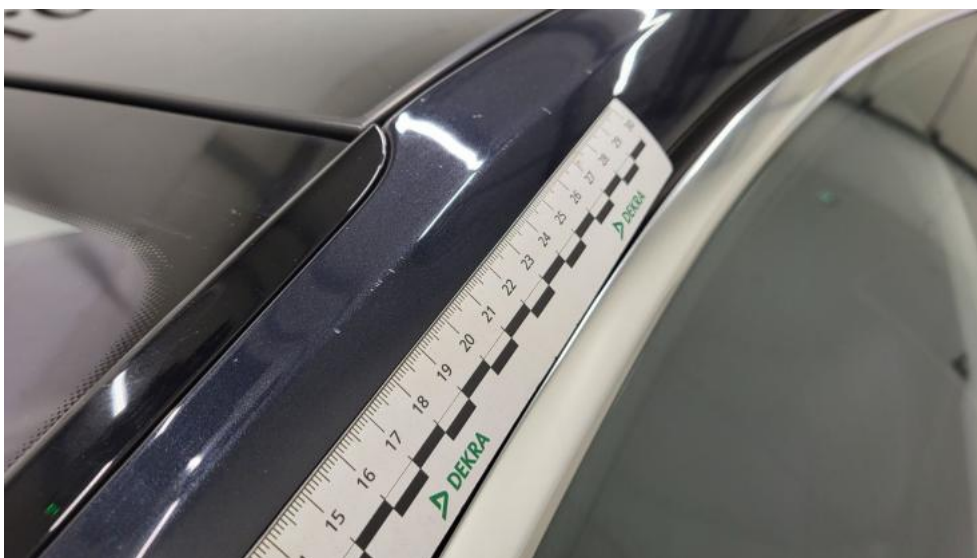
**Fot. 60.**

Słupek przedni L - Rysa/odprysk 1

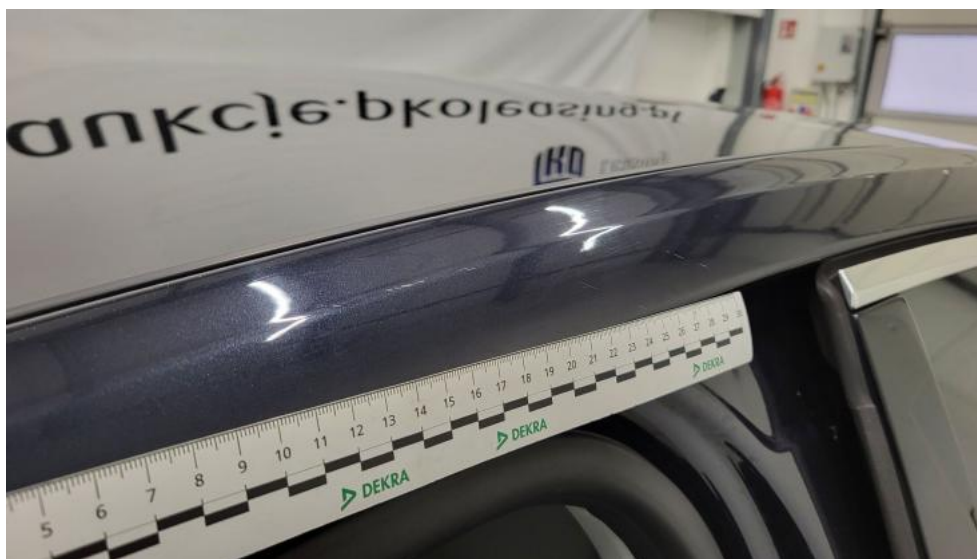
**Fot. 61.**

Słupek przedni L - Rysa/odprysk 2

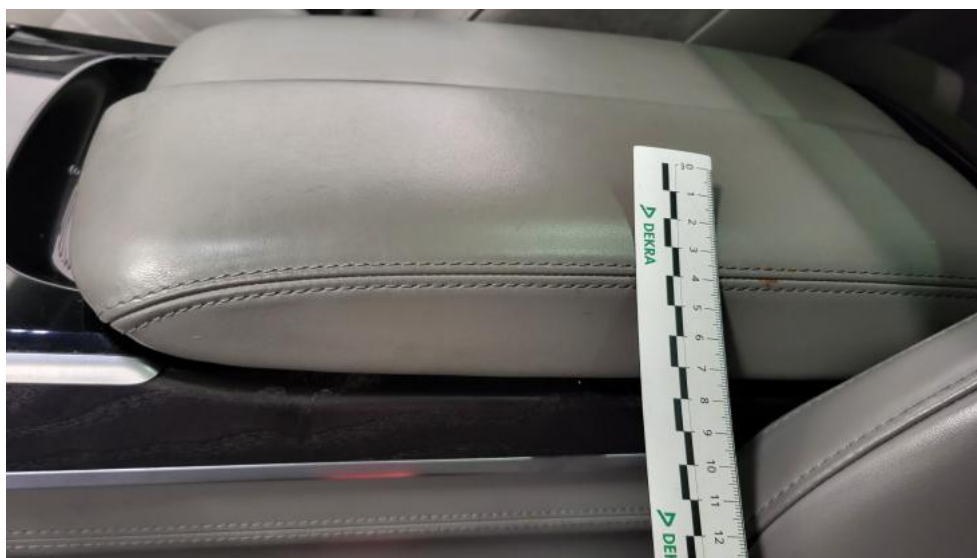
**Fot. 62.**

Podłokietnik środkowy przedni - Inne 1

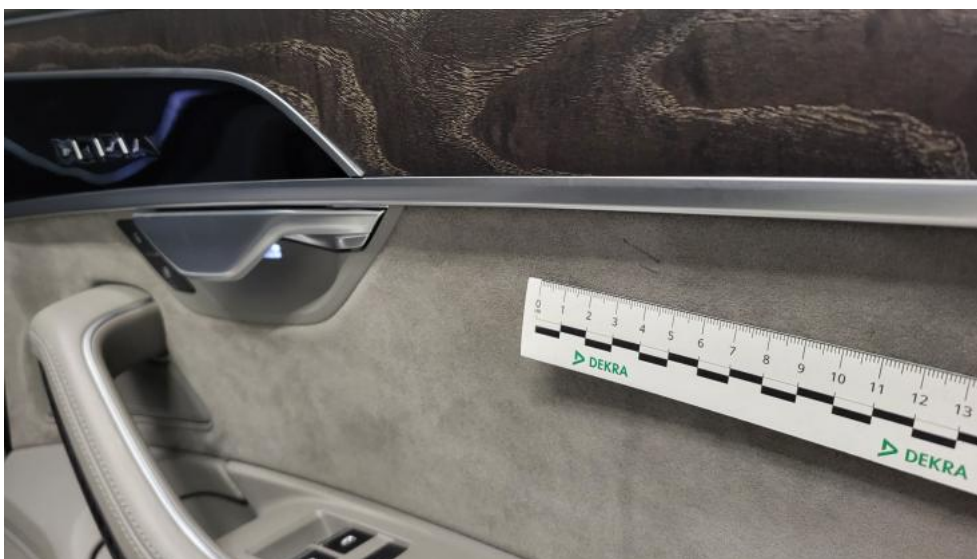
**Fot. 63.**

Tapicerka drzwi tylnych P - Inne 1

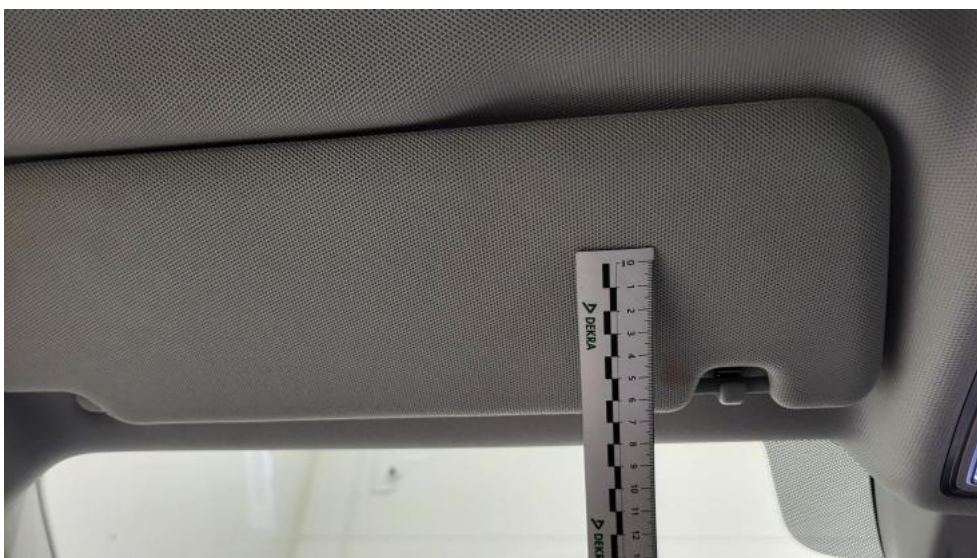
**Fot. 64.**

Osłona p/słoneczna lewa - Inne 1

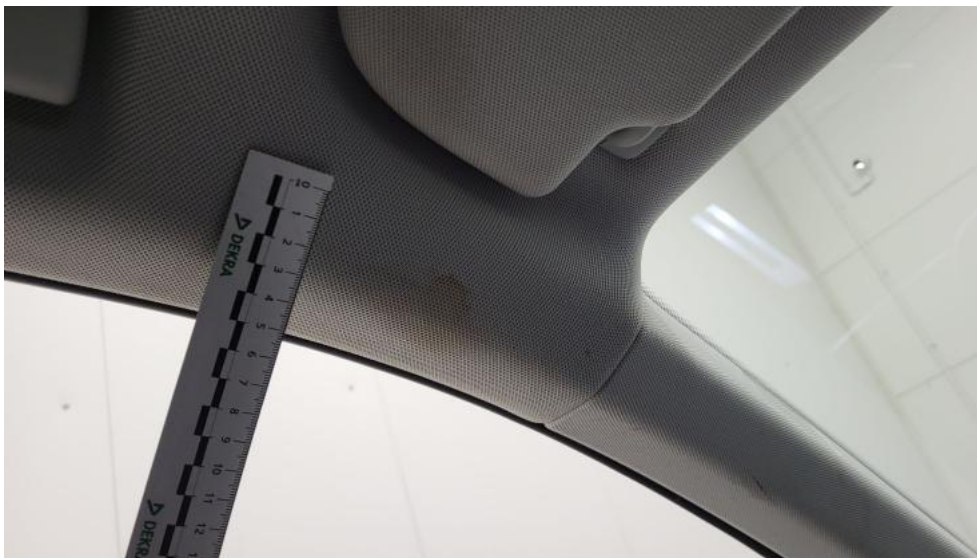
**Fot. 65.**  
Podsufitka - Inne 1

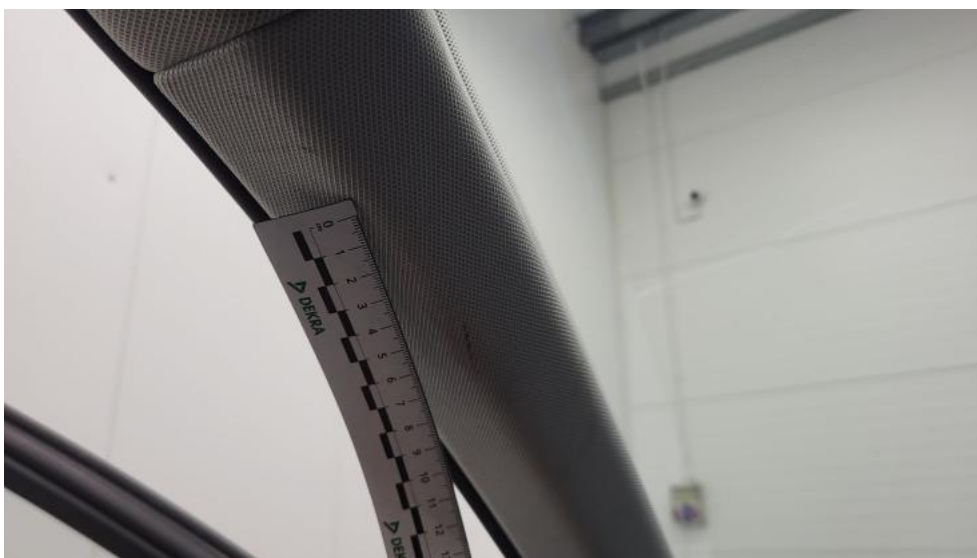
**Fot. 66.**  
Wykładzina(y) słupka przedniego L - Inne 1
