Nr zlecenia DEKRA: PKOL(W)/LODZ/89088/26/09/22  
Nr zlecenia/szkody: 21/050722  
Data zlecenia: 22-09-2026

| Producent | OPEL |
| Model | Insignia B Grand Sport 20-22 |
| Nr rejestracyjny | PO9UY82 |

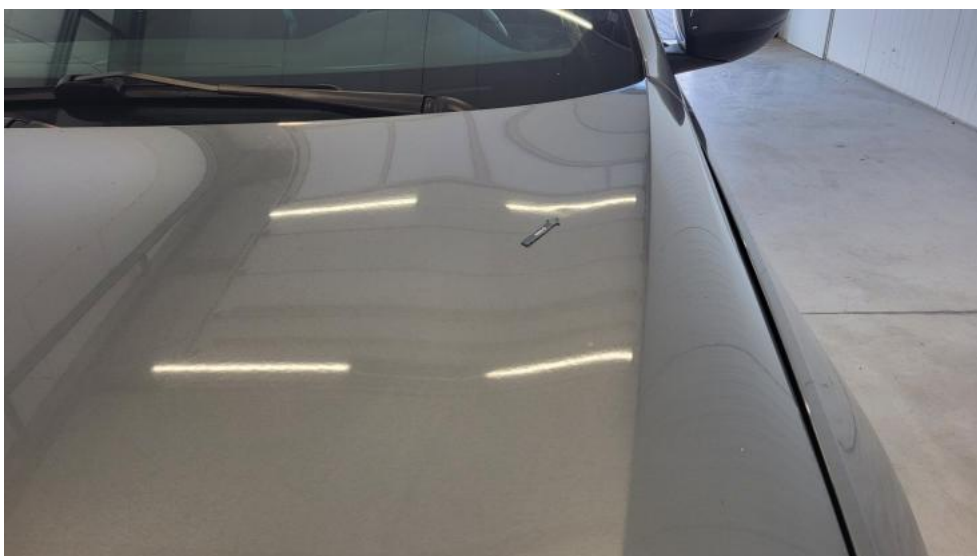
**Fot. 40.**

Pokrywa komory silnika - Wgniecenie/odkształcenie 1

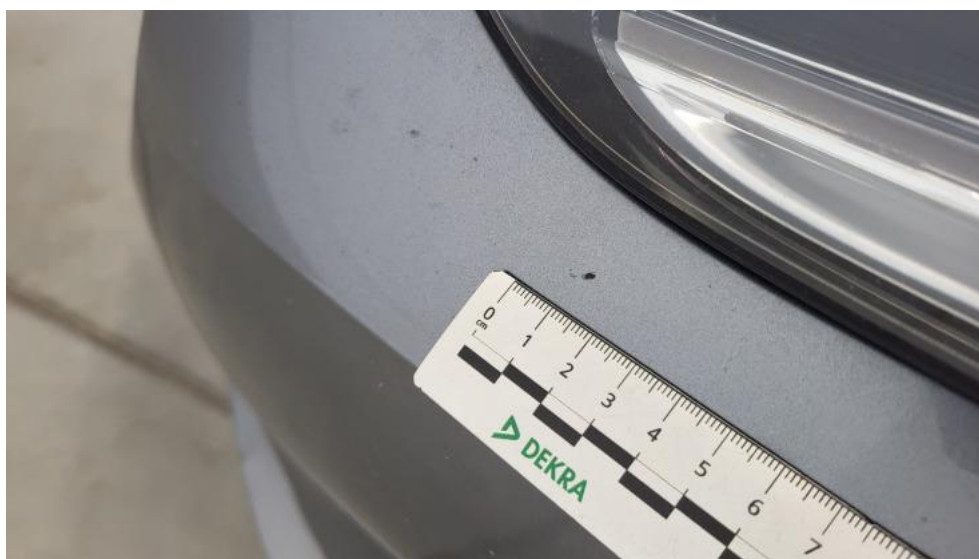
**Fot. 41.**  
Zderzak - Rysa/odprysk 1

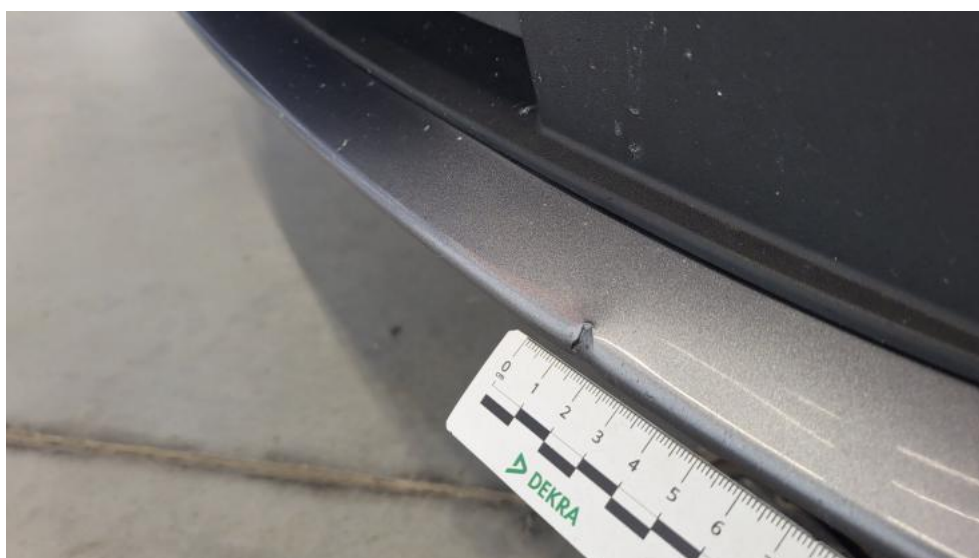
**Fot. 42.**  
Zderzak - Wgniecenie/odkształcenie 1

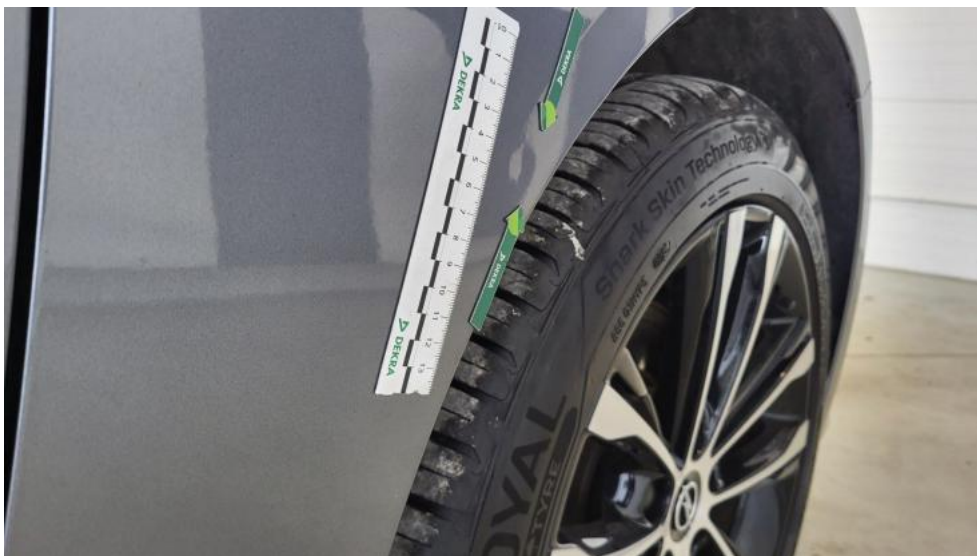
**Fot. 43.**

Błotnik przedni P - Wgniecenie/odkształcenie 1

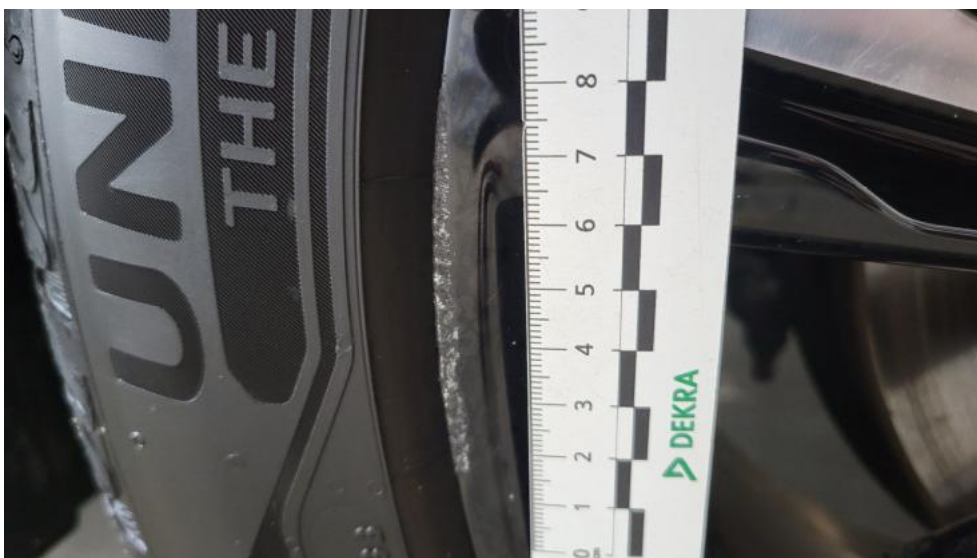
**Fot. 44.**

Felga aluminiowa przednia P - Rysa/odprysk 1

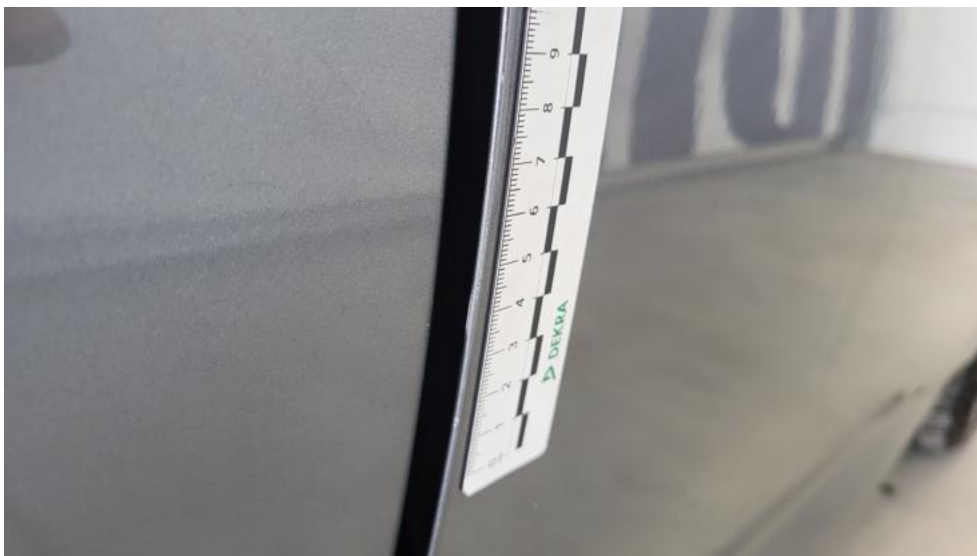
**Fot. 45.**

Drzwi przednie P - Rysa/odprysk 1

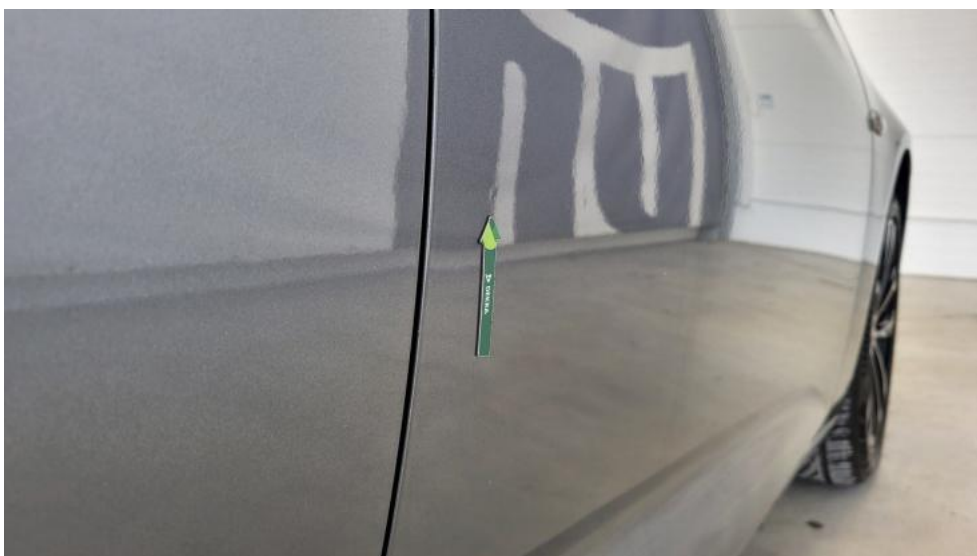
**Fot. 46.**

Drzwi przednie P - Wgniecenie/odkształcenie 1

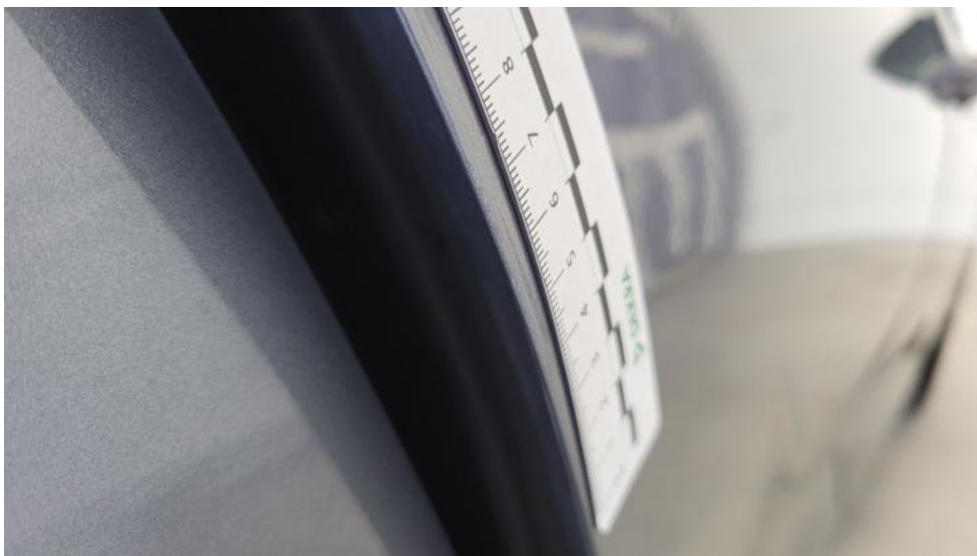
**Fot. 47.**

Drzwi tylne P - Rysa/odprysk 1

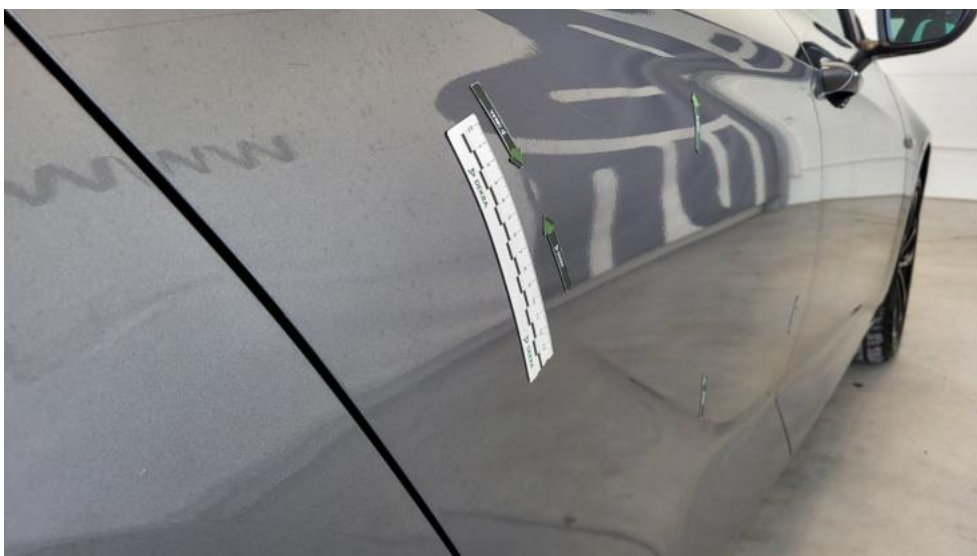
**Fot. 48.**

Drzwi tylne P - Wgniecenie/odkształcenie 1

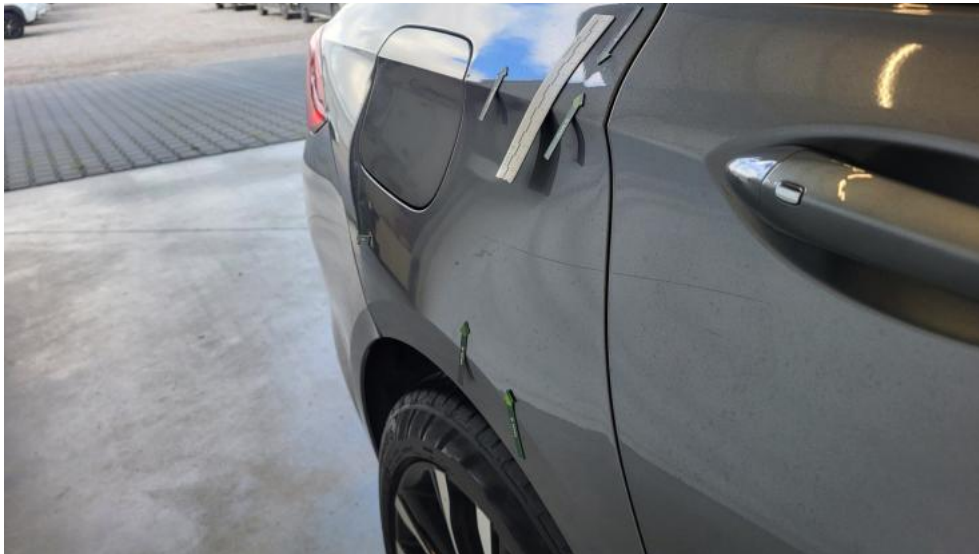
**Fot. 49.**

Błotnik tylny P / Ściana boczna P - Wgniecenie/odkształcenie 1

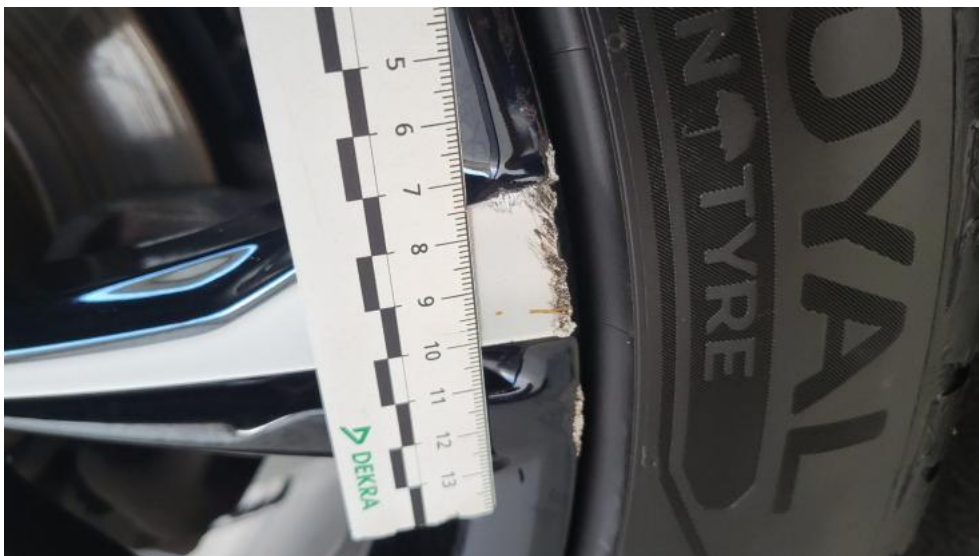
**Fot. 50.**

Felga aluminiowa tylna P - Rysa/odprysk 1

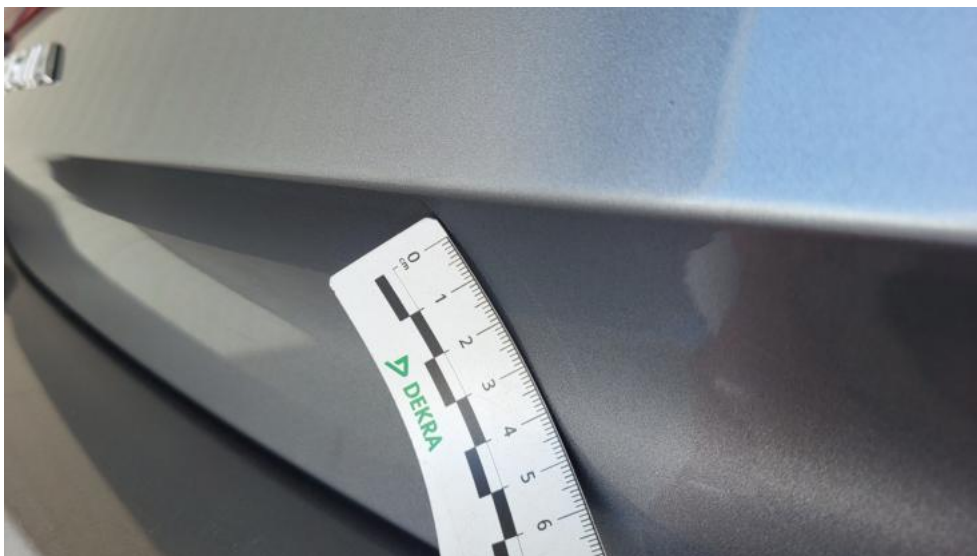
**Fot. 51.**  
Pokrywy bagażnika - Rysa/odprysk 1

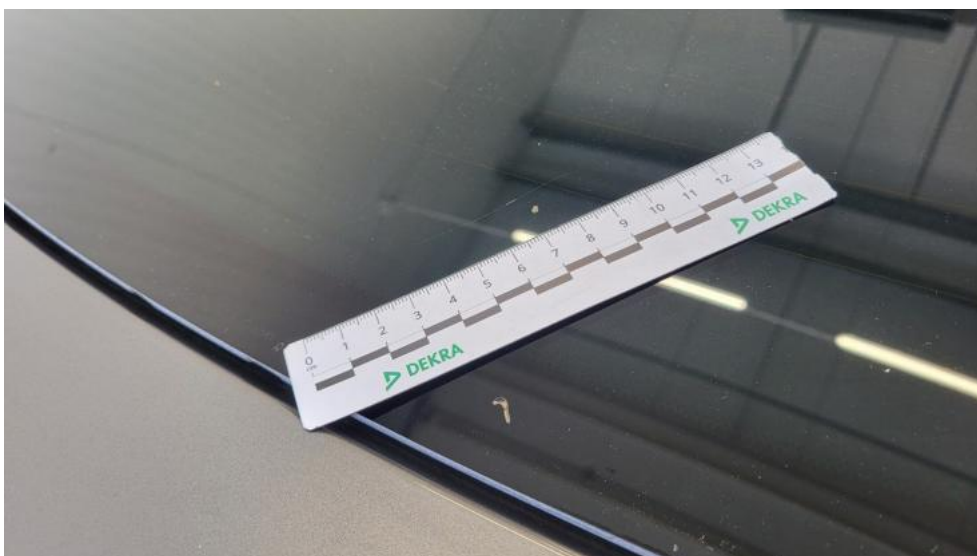
**Fot. 52.**  
Szyba tylna - Rysa/odprysk 1

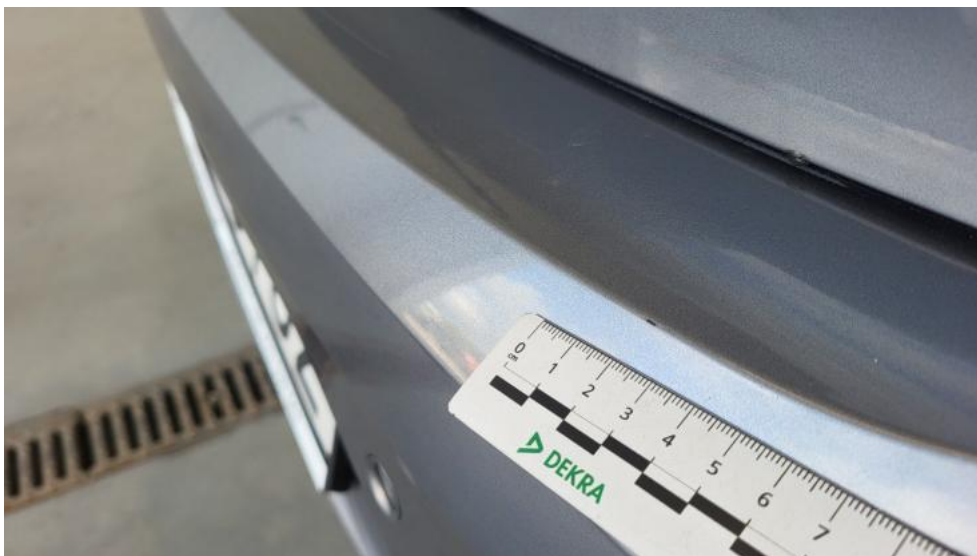
**Fot. 53.**  
Zderzak tylny - Rysa/odprysk 1

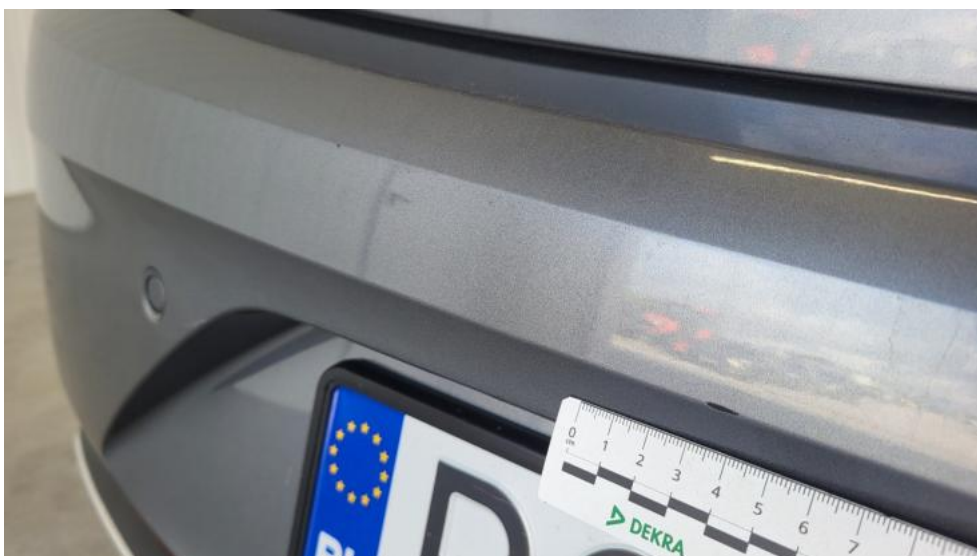
**Fot. 54.**  
Zderzak tylny - Rysa/odprysk 2

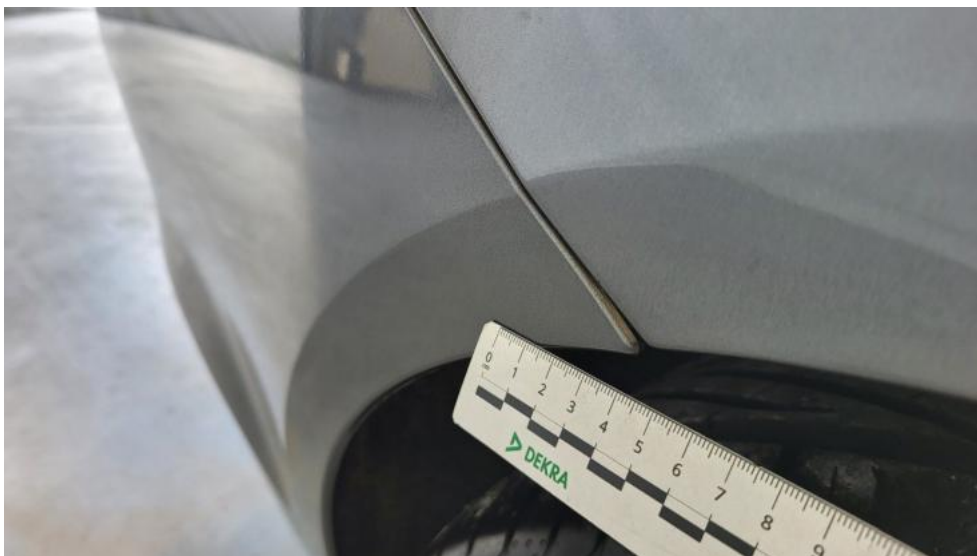
**Fot. 55.**  
Zderzak tylny - Wgniecenie/odkształcenie 1

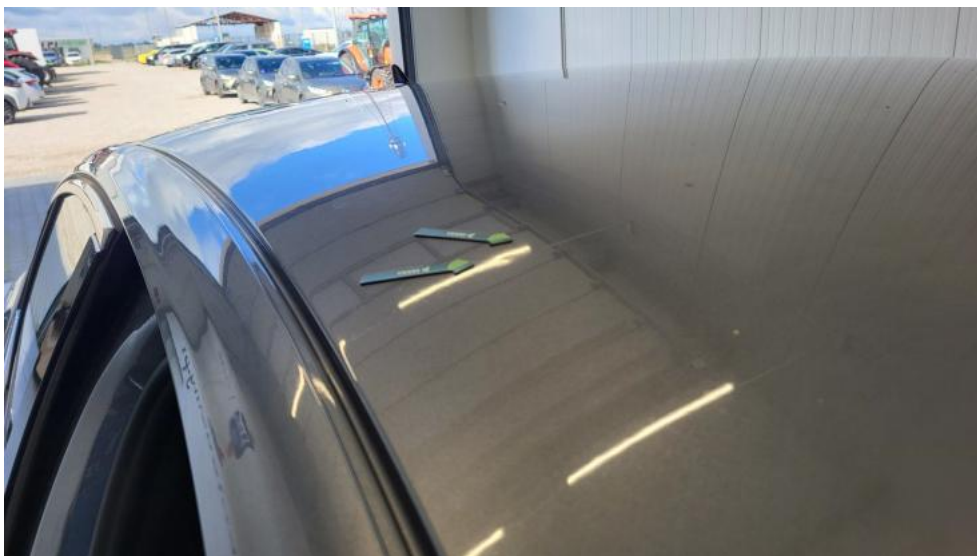
**Fot. 57.**

Dach - Wgniecenie/odkształcenie 1

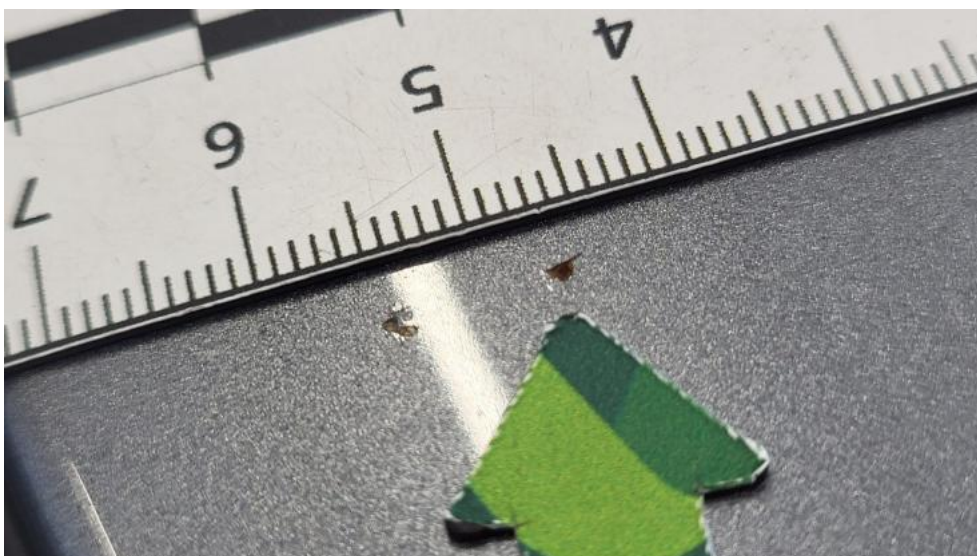
**Fot. 58.**

Dach - Inne 1

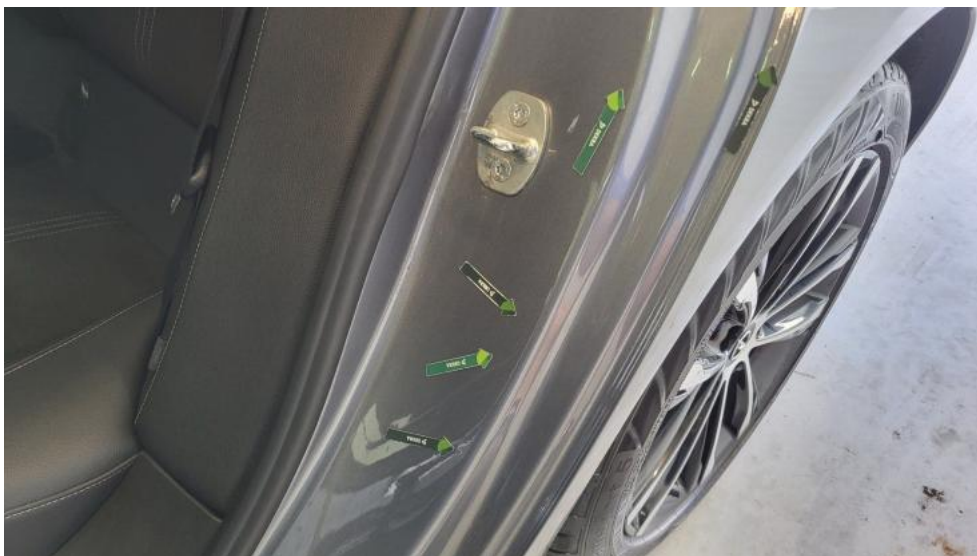
**Fot. 60.**

Błotnik tylny L / Ściana boczna L - Wgniecenie/odkształcenie 2

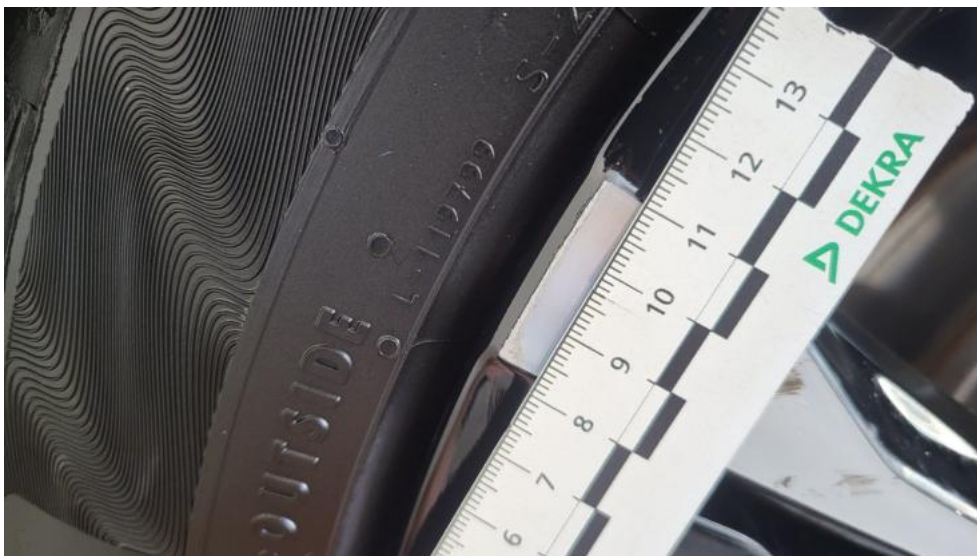
**Fot. 61.**

Felga aluminiowa tylna L - Rysa/odprysk 1

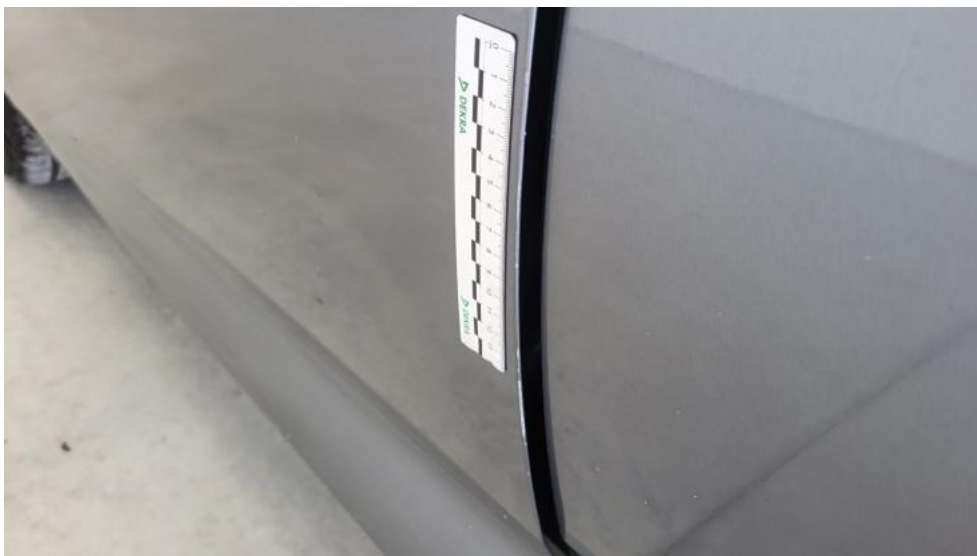
**Fot. 63.**

Drzwi przed L - Rysa/odprysk 1

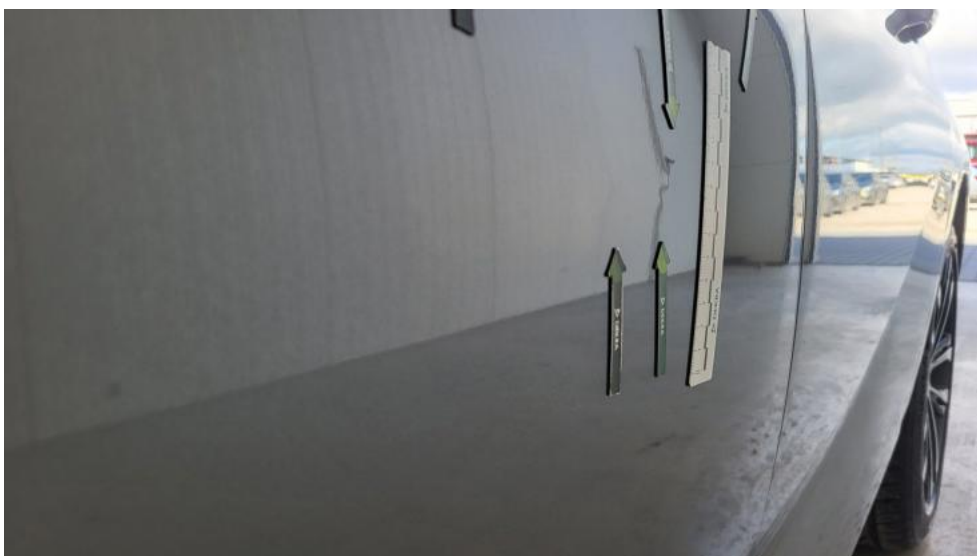
**Fot. 64.**

Drzwi przed L - Wgniecenie/odkształcenie 1

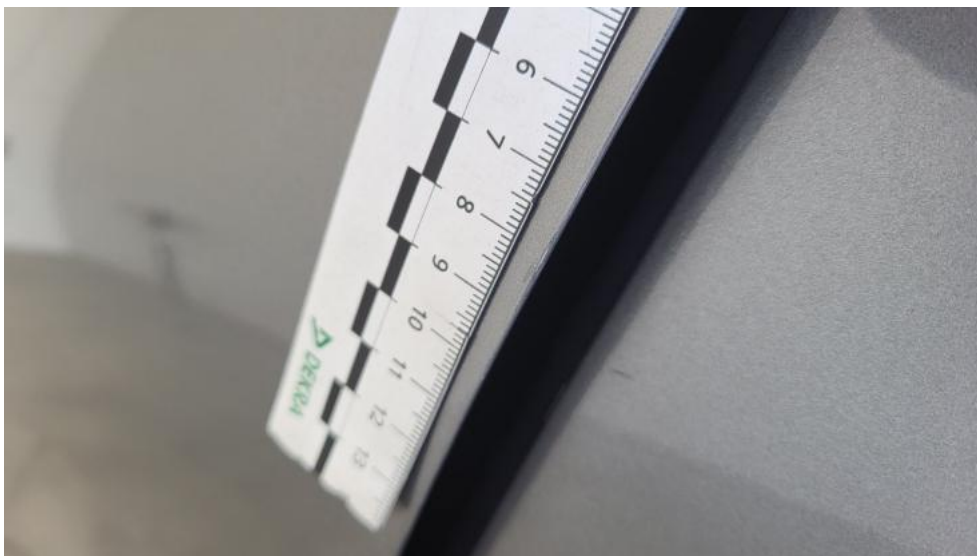
**Fot. 65.**

Drzwi tylne L - Rysa/odprysk 1

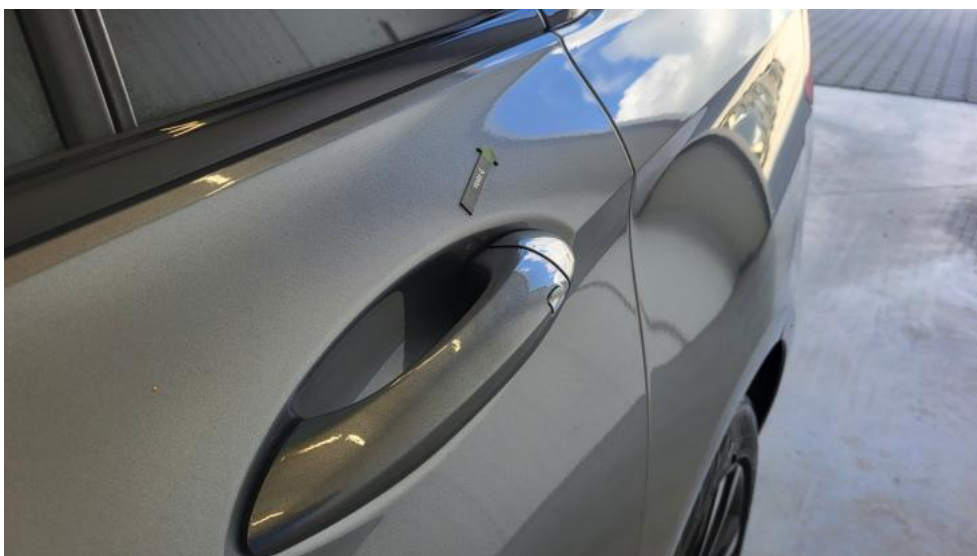
**Fot. 66.**

Drzwi tylne L - Wgniecenie/odkształcenie 1

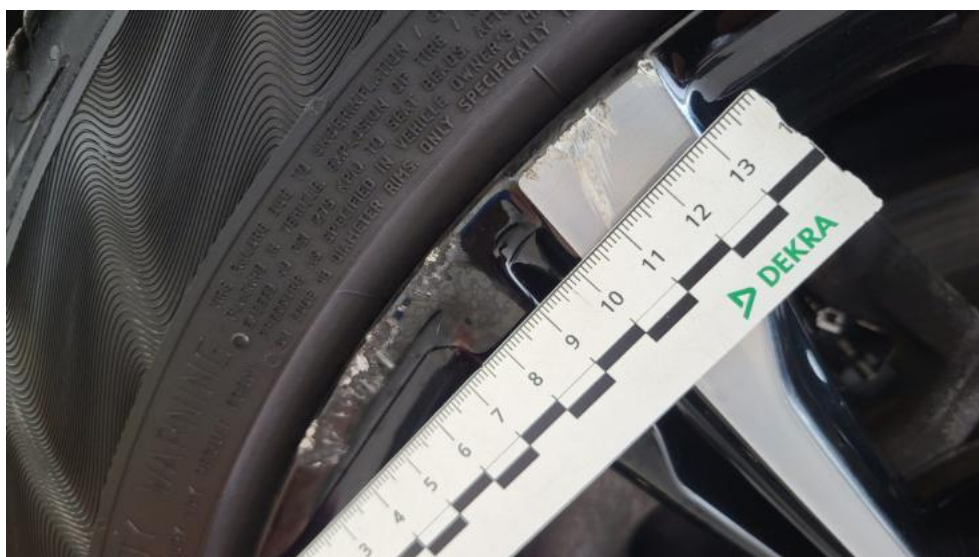
**Fot. 67.**

Felga Aluminiowa przednia L - Rysa/odprysk 1

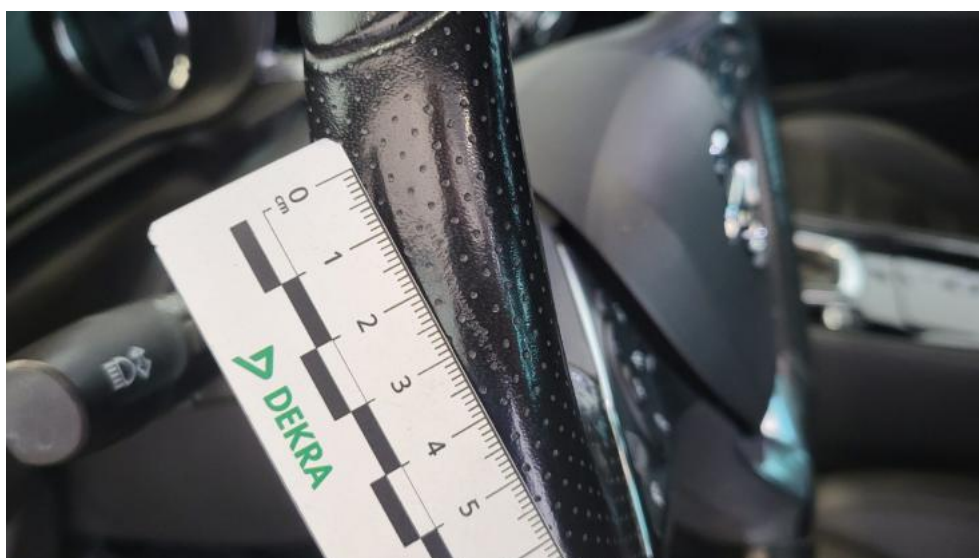
**Fot. 68.**

Koło kierownicy - Rysa/odprysk 1

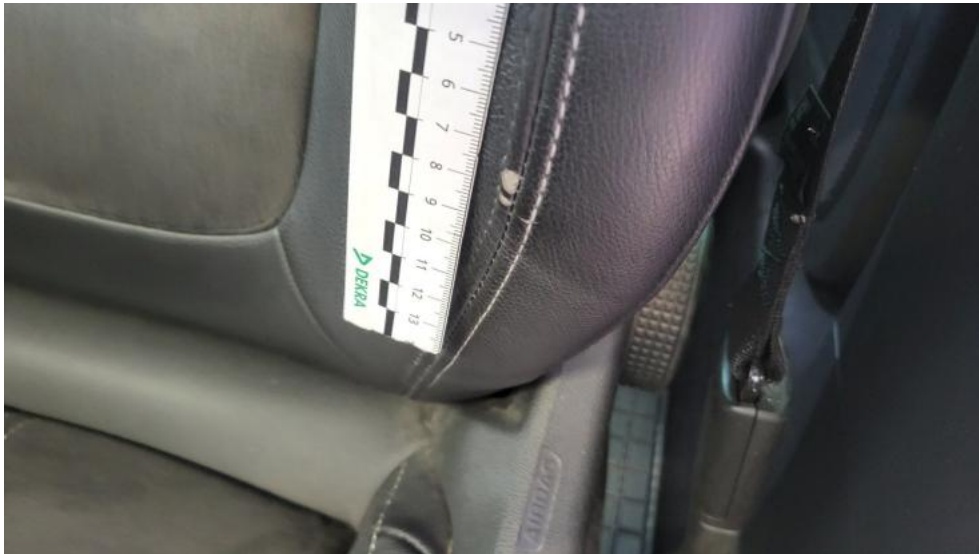
**Fot. 69.**

Fotel prz. lew. - Pęknięcie/rozerwanie 1

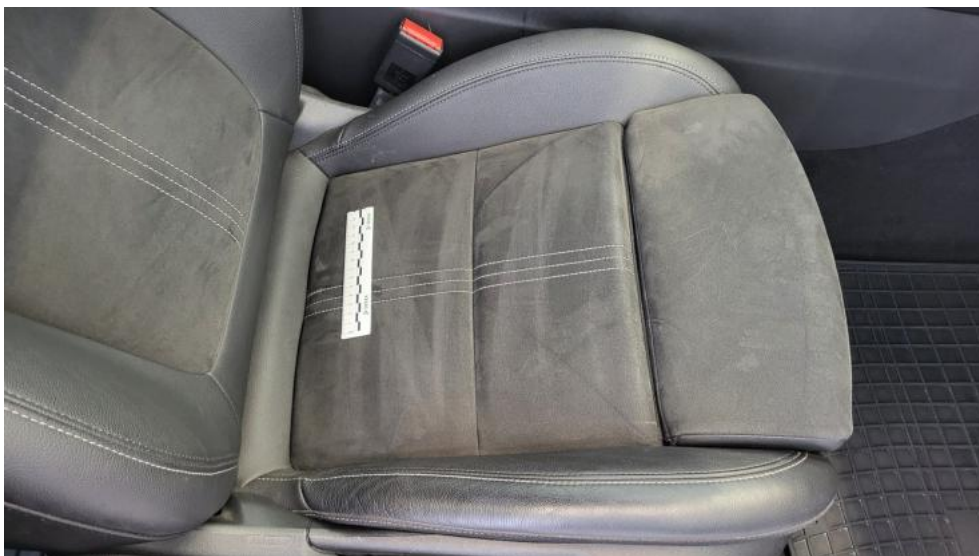
**Fot. 70.**

Fotel prz. praw. - Inne 1

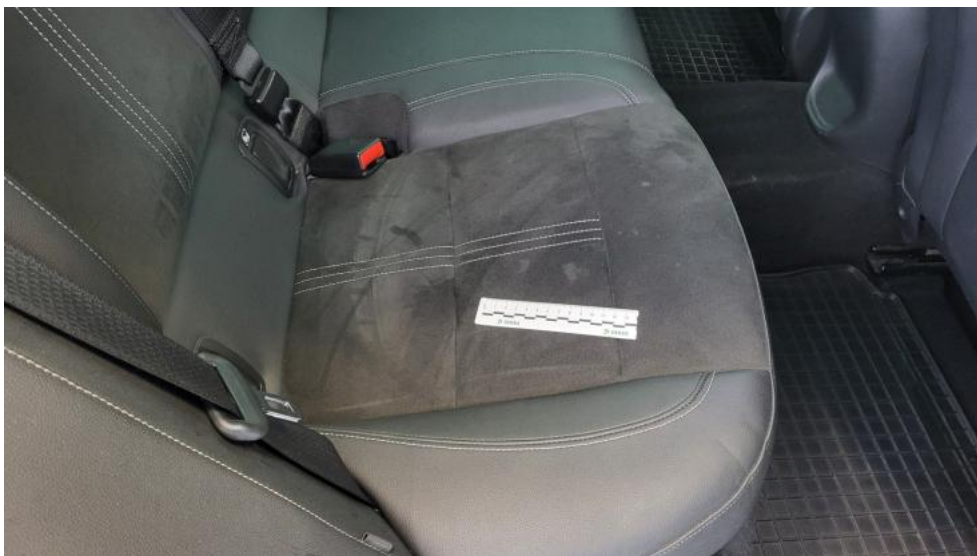
**Fot. 71.**  
Kanapa tyl. - Inne 1

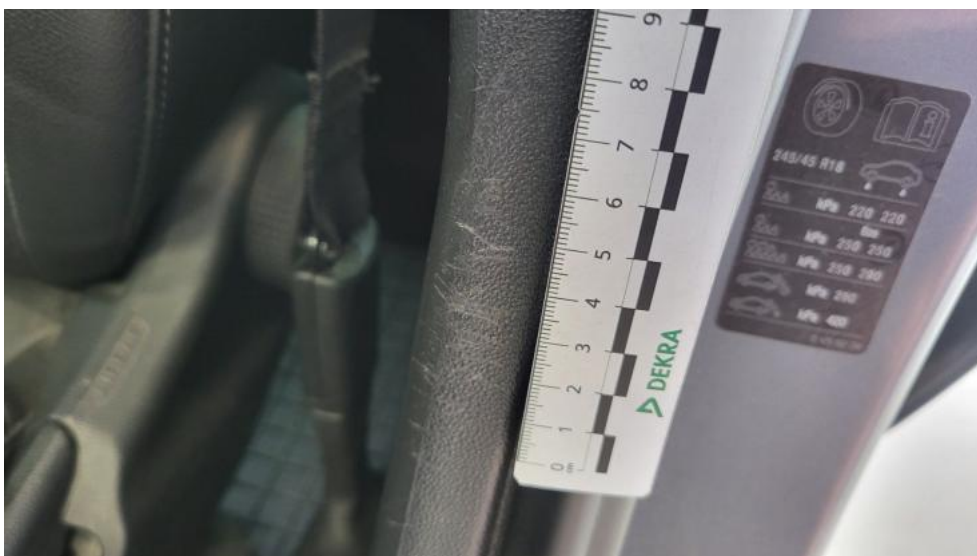
**Fot. 72.**  
Wykładzina(y) słupka środkowego L - Rysa/odprysk 1

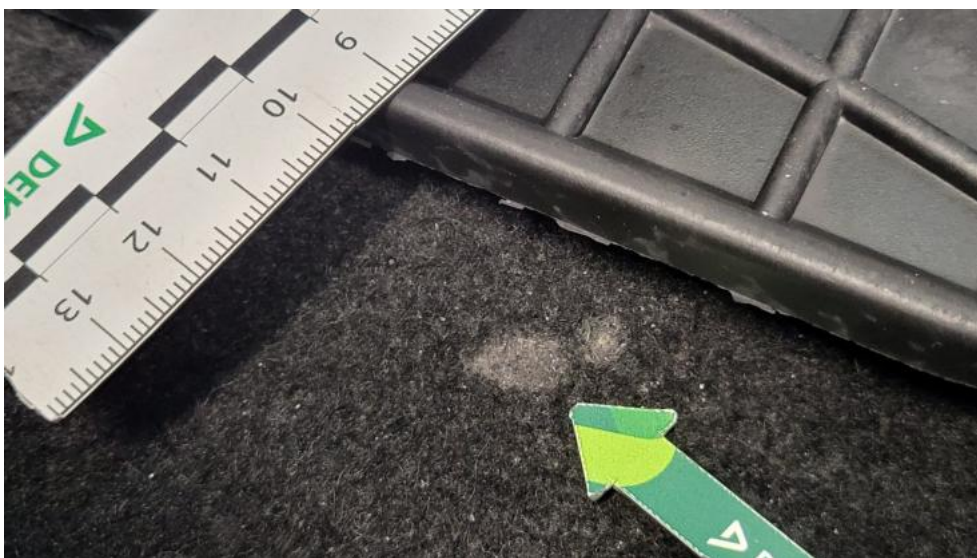
**Fot. 74.**

Wykładzina podłogi - Inne 1
