DEKRA's commission No. : PKOL(W)/LODZ/77651/26/08/19  
commission/ damage No. : 25/020315  
Date of commission: 19-08-2026

| Manufacturer | OPEL |
| Model | Corsa F Hatchback 23- |
| Type / version | Corsa 1.2 T mHEV GS eDCT |

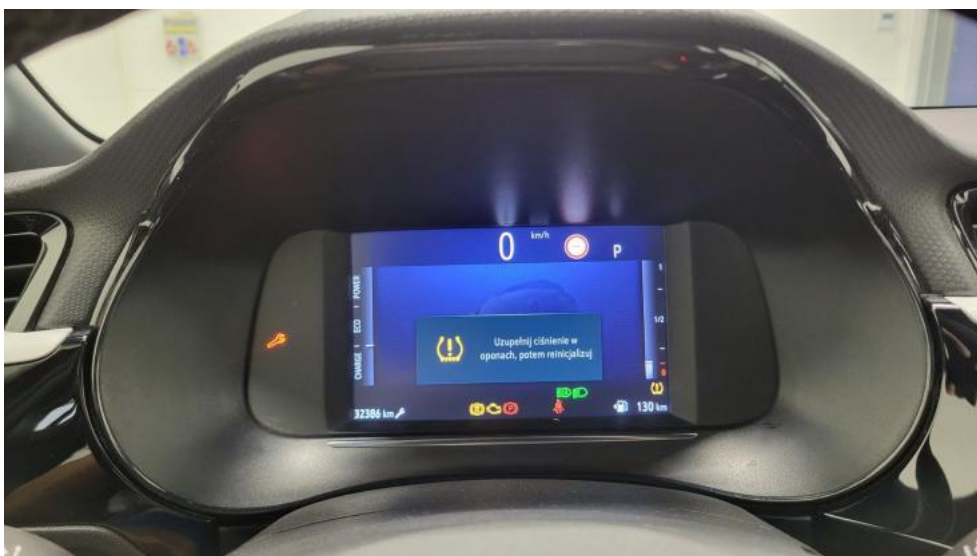
**Photo 24.**

Rysy na samochodzie. W dowodzie rejestracyjnym informacja pojazd benzynowy. Poziom płynu układu chłodniczego poniżej minimum. Aktywne kontrolki. Aktywna kontrolka ciśnienia w kołach. Aktywna kontrolka serwisu. Odpryski na szybie czołowej.

Zestaw wskaźników - serwis

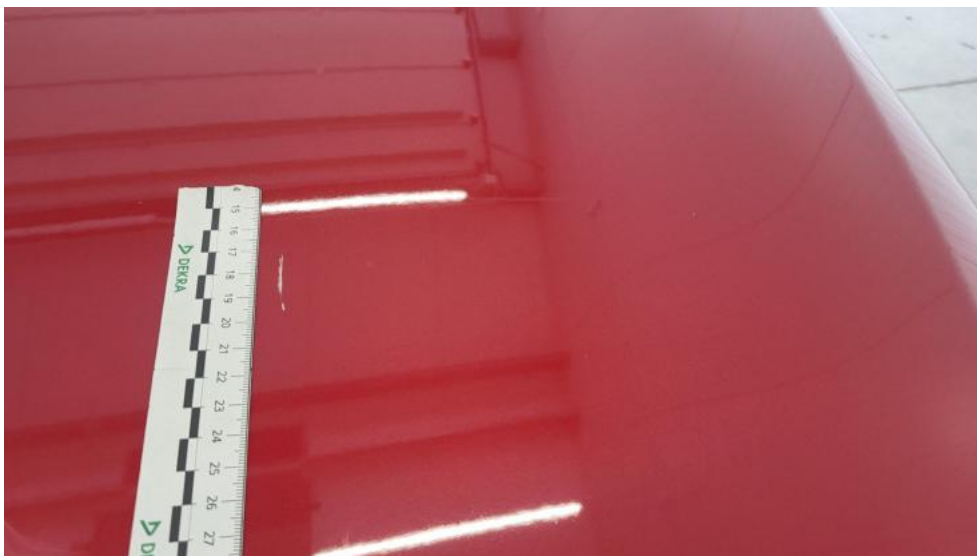
**Photo 41.**

Pokrywa komory silnika - Rysa/odprysk 1

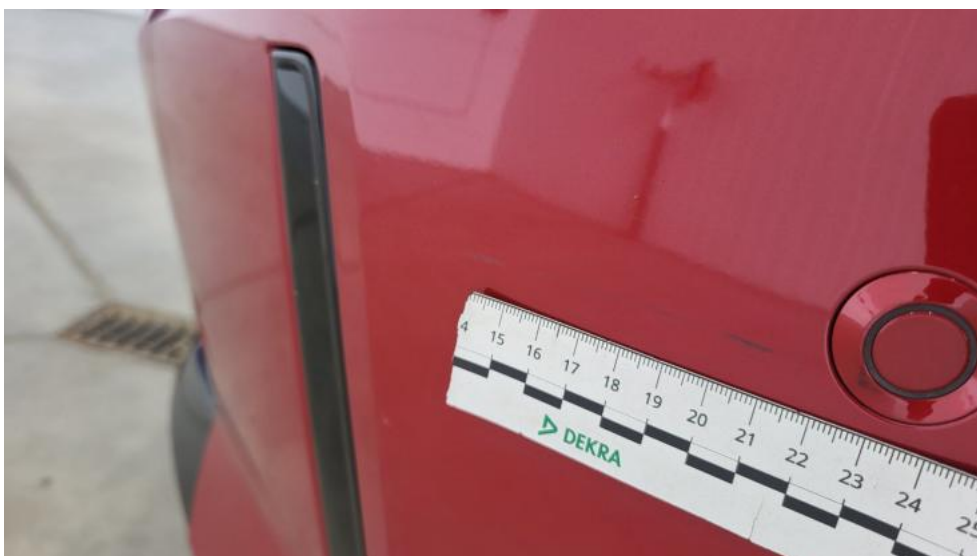
**Photo 42.**

Zderzak - Rysa/odprysk 1

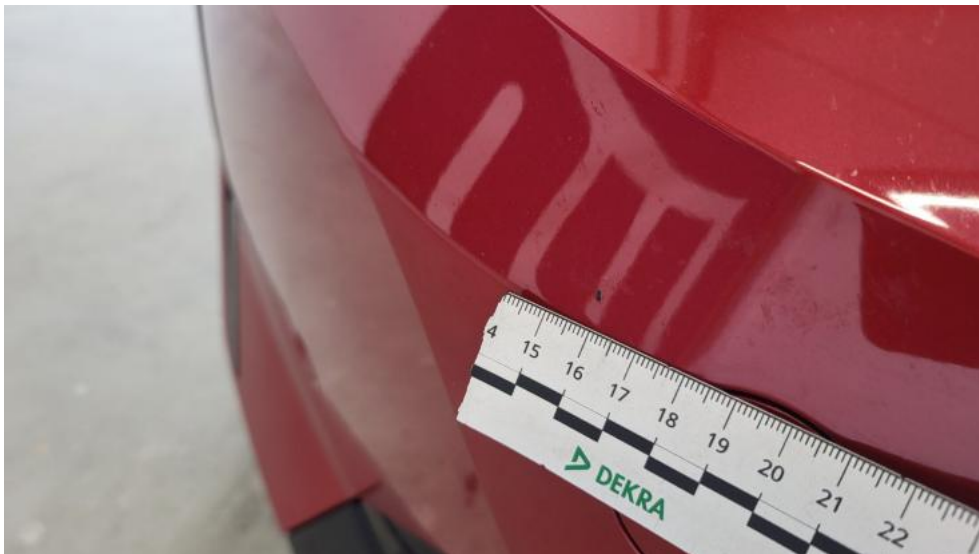
**Photo 43.**

Zderzak - Rysa/odprysk 2

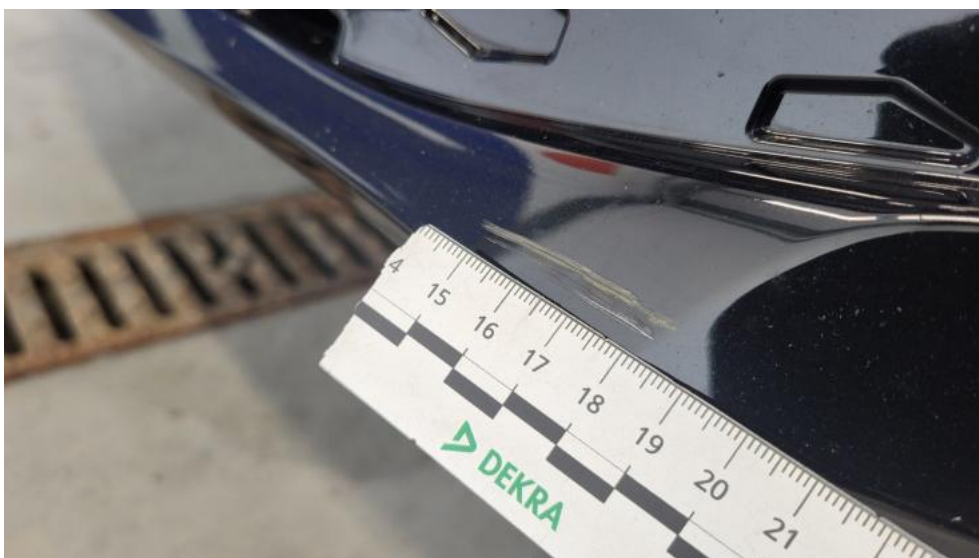
**Photo 44.**

Zderzak przedni cz dolna - Rysa/odprysk 1

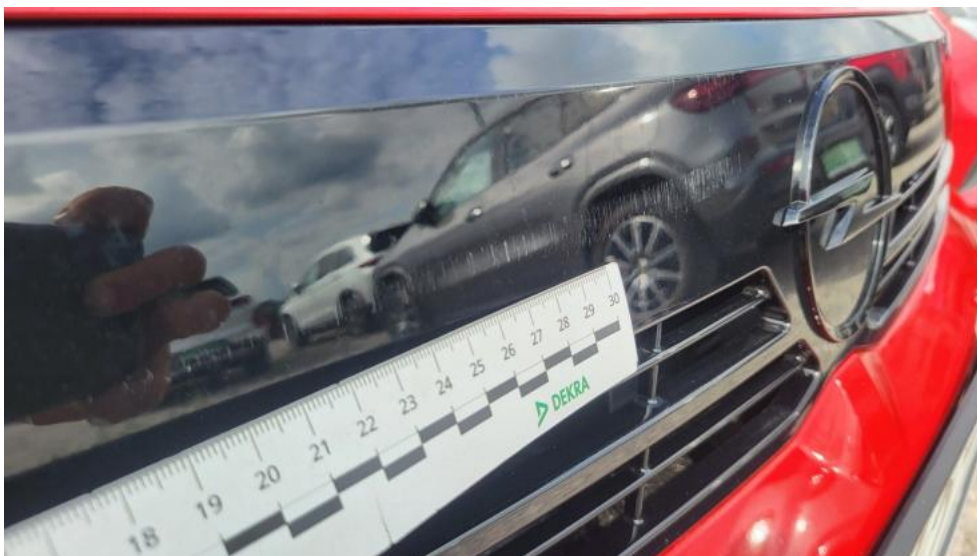
**Photo 45.**

Zderzak przedni cz górna - Rysa/odprysk 1

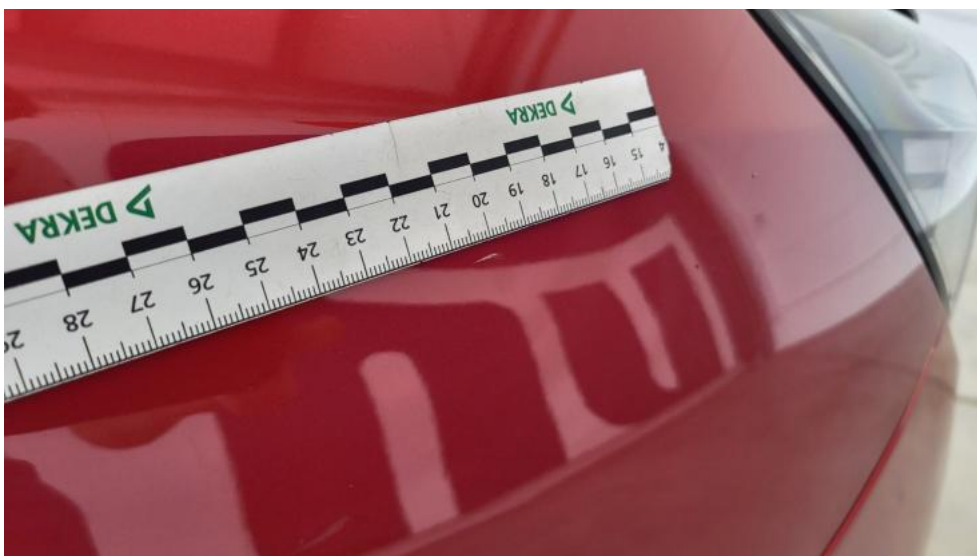
**Photo 46.**

Światnik przedni P - Rysa/odprysk 1

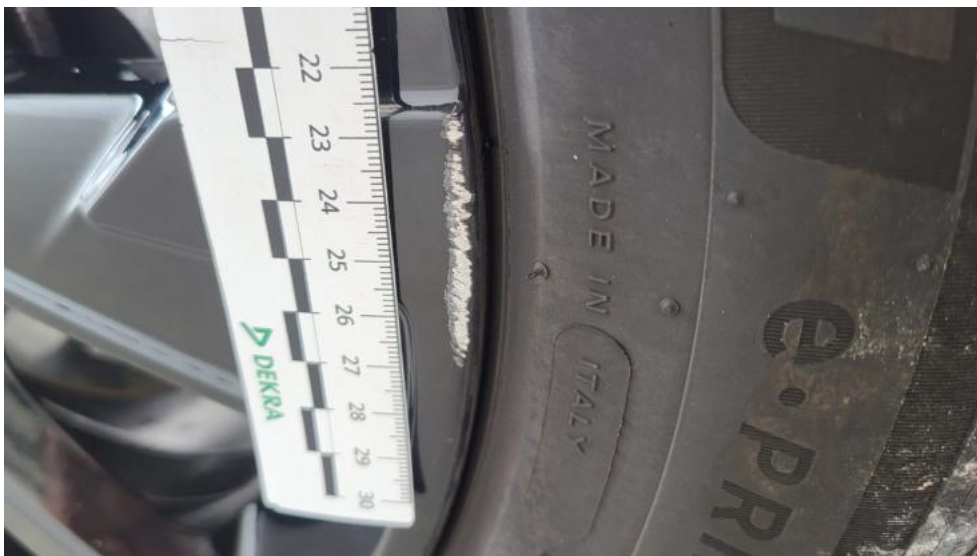
**Photo 48.**

Felga aluminiowa przednia P - Rysa/odprysk 1

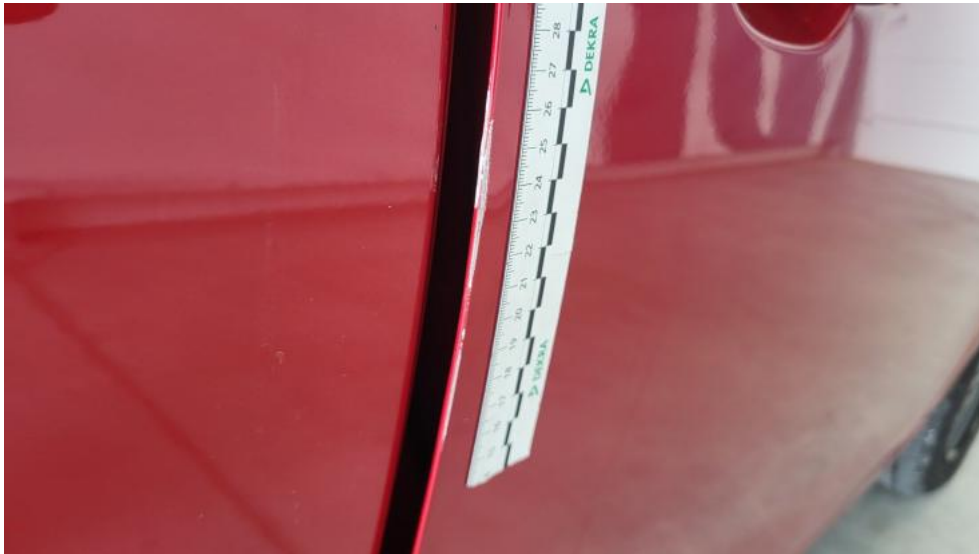
**Photo 49.**

Drzwi przednie P - Rysa/odprysk 1

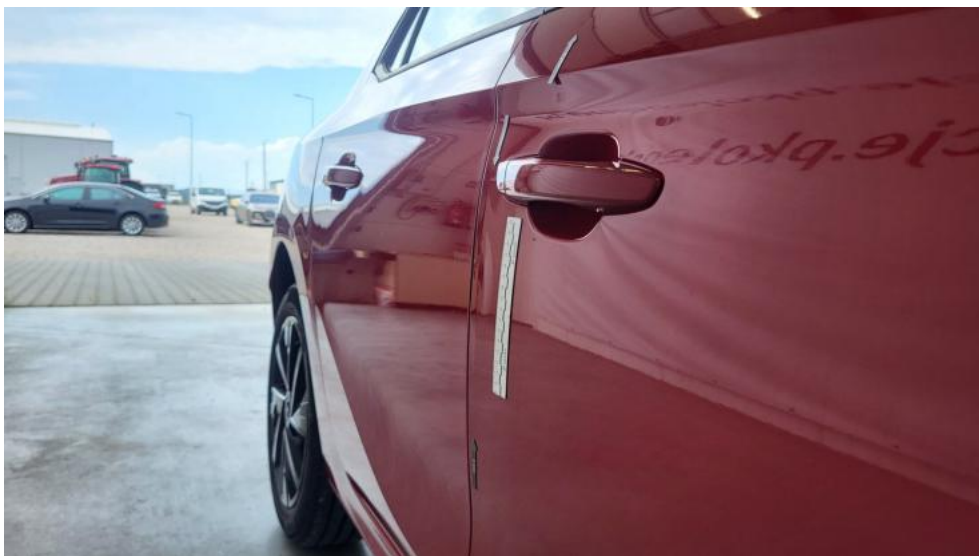
**Photo 50.**

Drzwi przednie P - Wgniecenie/odkształcenie 1

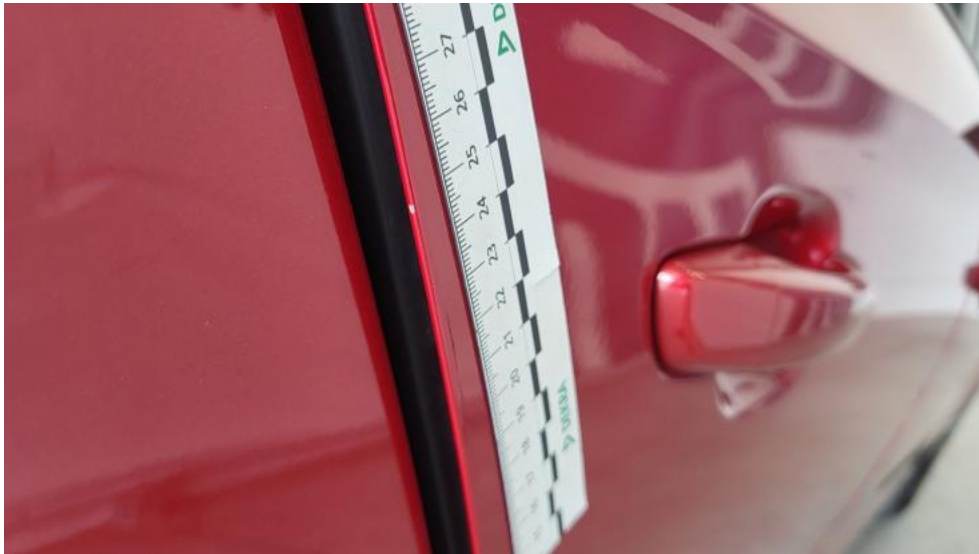
**Photo 51.**

Drzwi tylne P - Rysa/odprysk 1

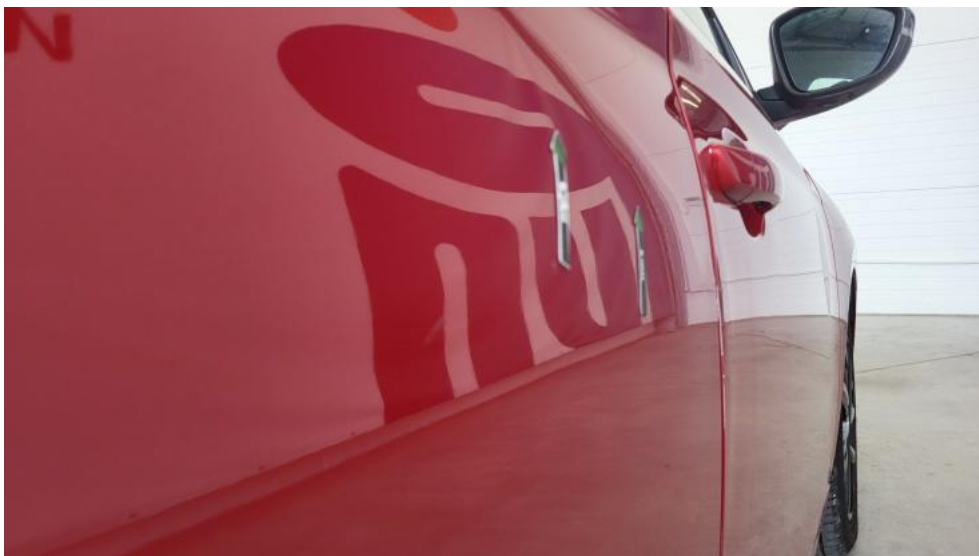
**Photo 52.**

Drzwi tylne P - Wgniecenie/odkształcenie 1

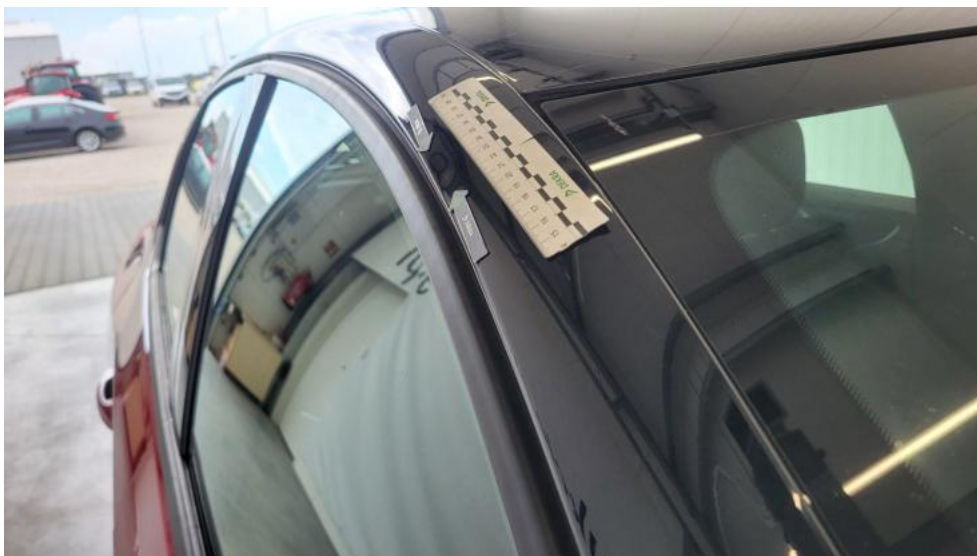
**Photo 53.**

Słupek przedni P - Wgniecenie/odkształcenie 1

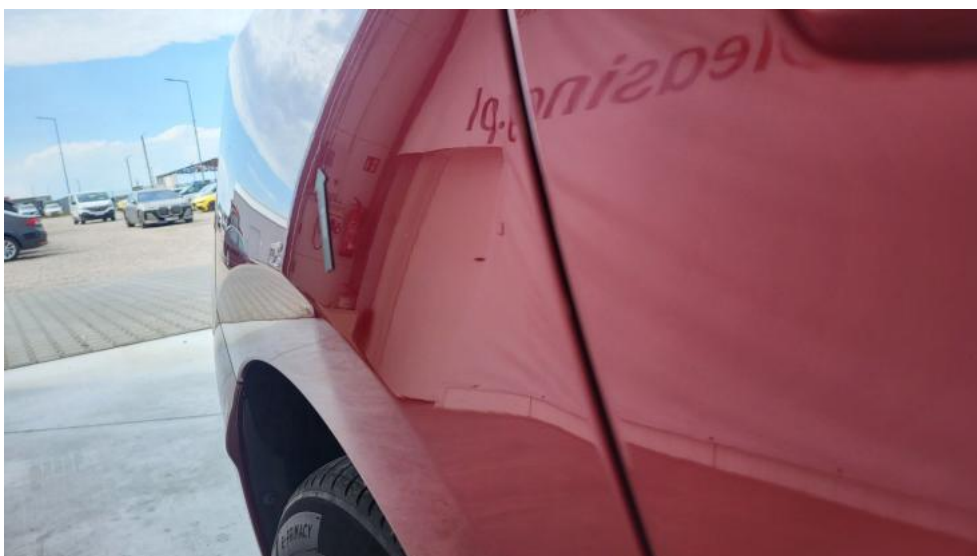
**Photo 54.**

Łotnik tylny P / Ściana boczna P - Wgniecenie/odkształcenie 1

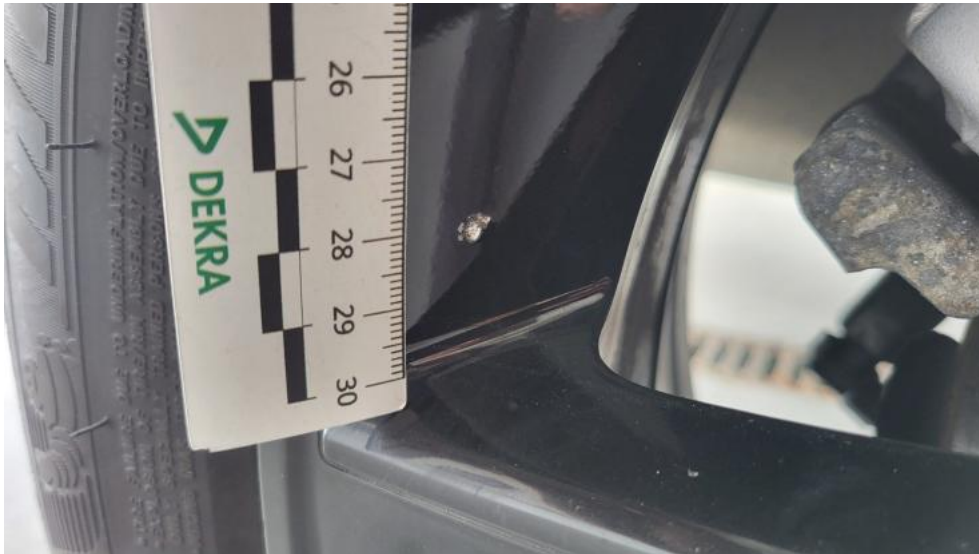
**Photo 55.**

Felga aluminiowa tylna P - Rysa/odprysk 1

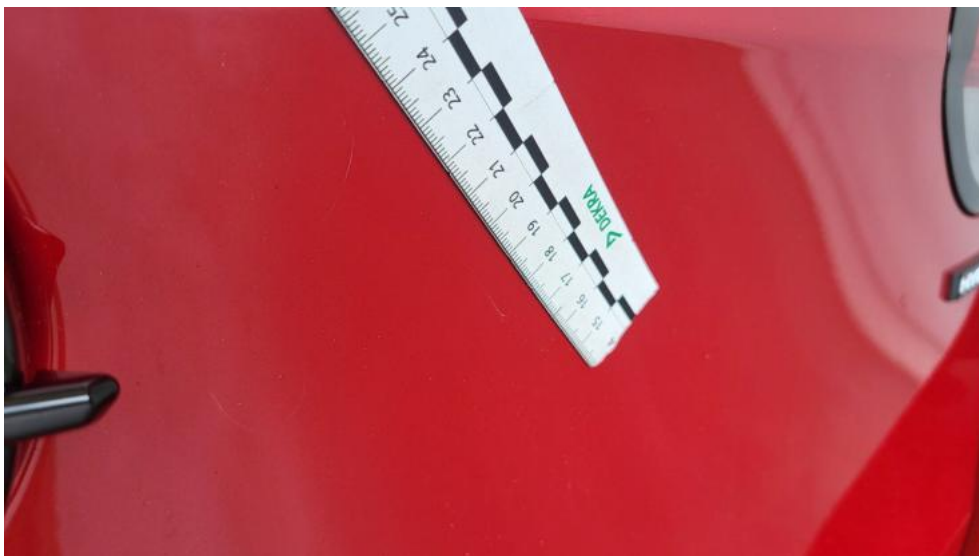
**Photo 56.**

Pokrywy bagażnika - Rysa/odprysk 1

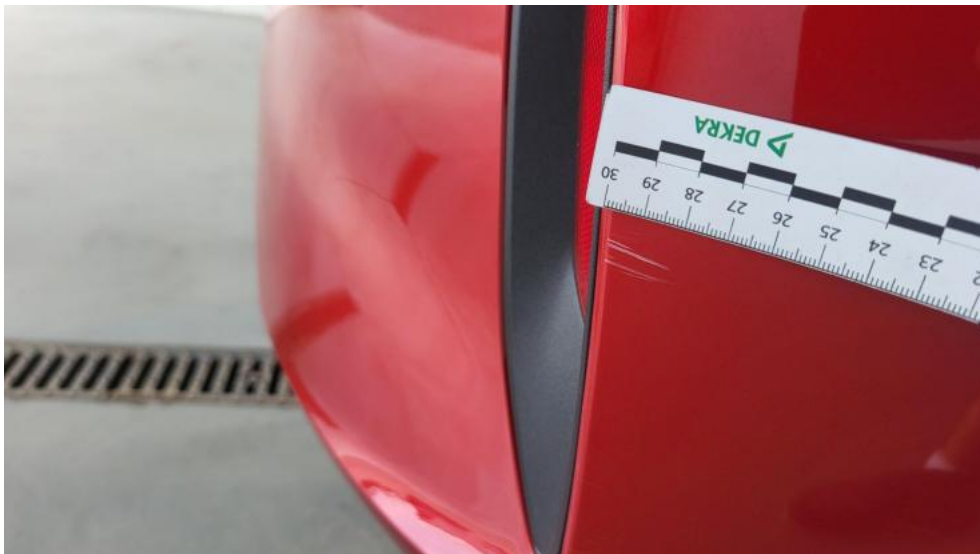
**Photo 57.**

Zderzak tylny - Rysa/odprysk 1

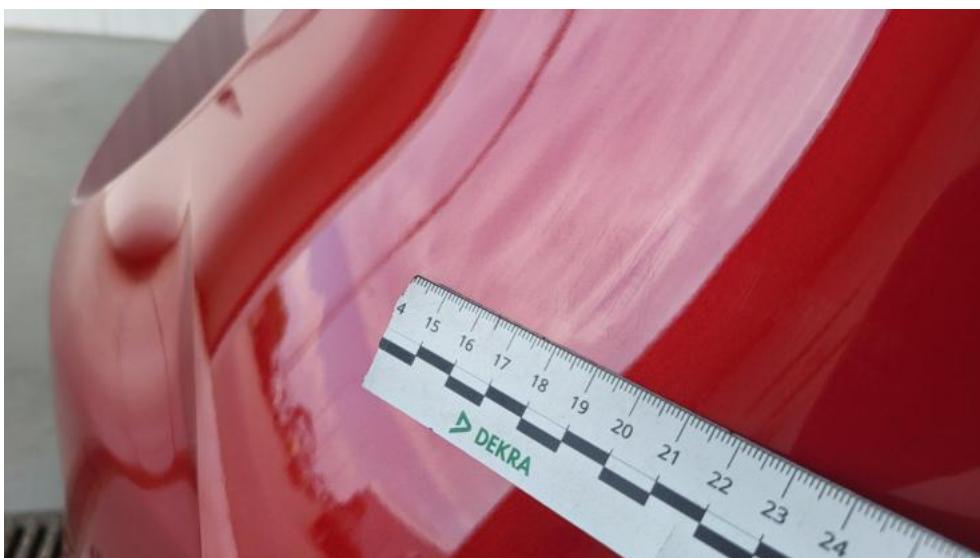
**Photo 58.**

Zderzak tylny - Rysa/odprysk 2

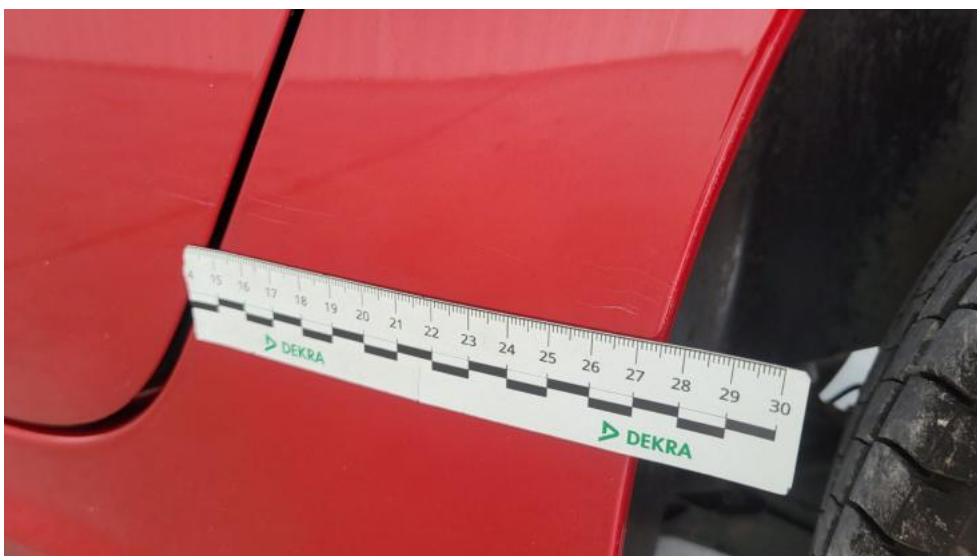
**Photo 60.**

Błotnik tylny L / Ściana boczna L - Rysa/odprysk 1

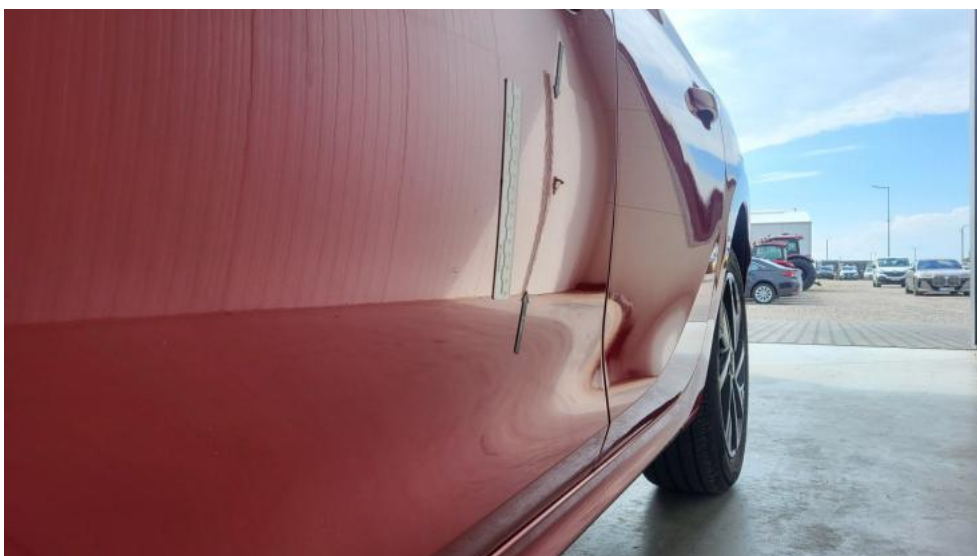
**Photo 64.**

Drzwi przed L - Wgniecenie/odkształcenie 1

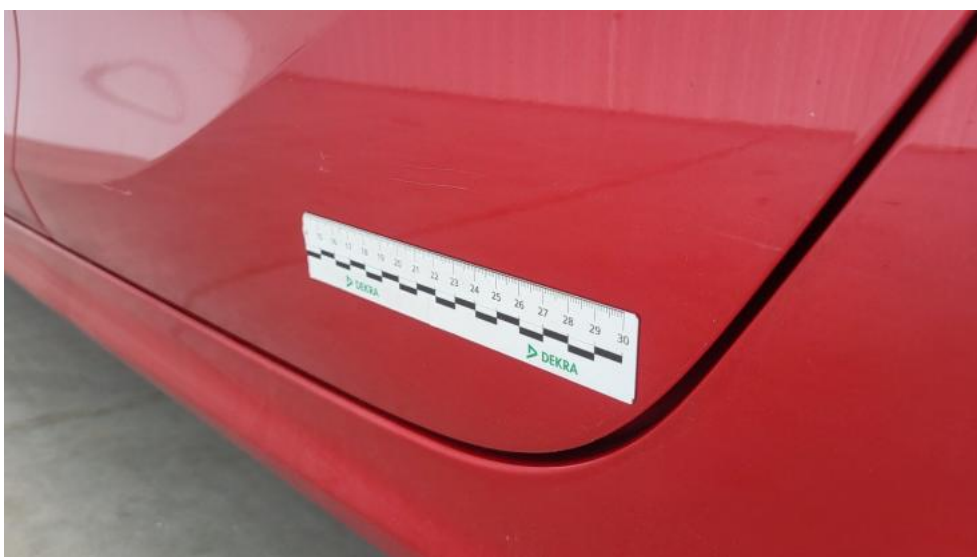
**Photo 65.**

Drzwi tylne L - Rysa/odprysk 1

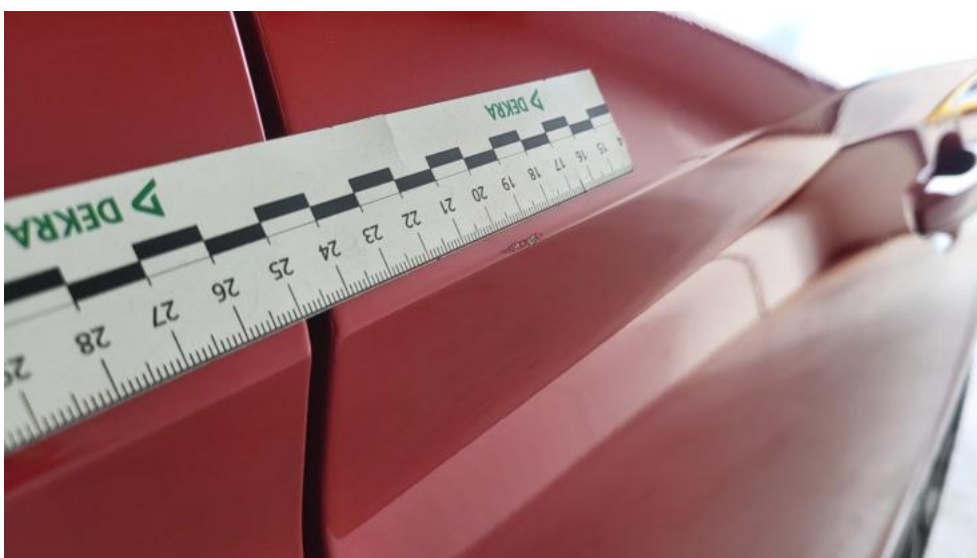
**Photo 66.**

Drzwi tylne L - Rysa/odprysk 2

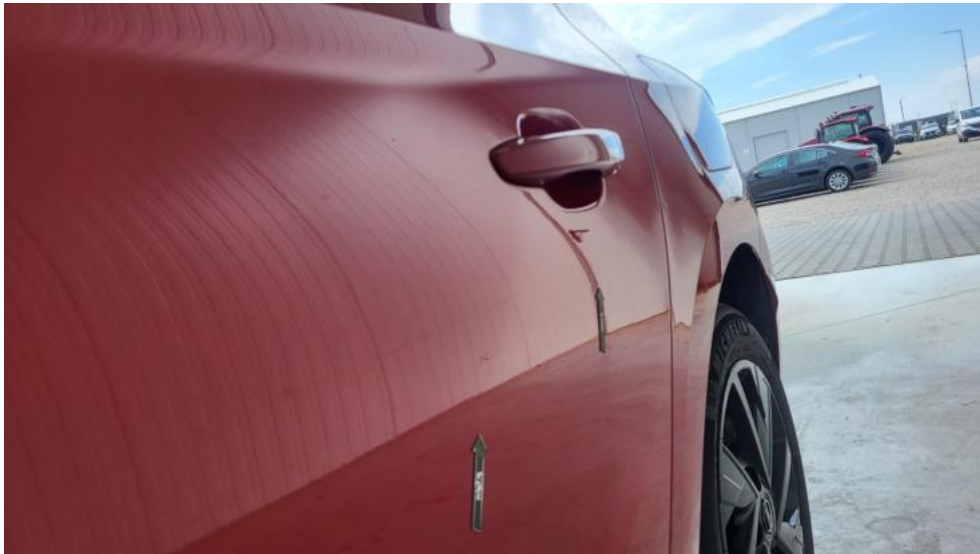
**Photo 67.**

Drzwi tylne L - Wgniecenie/odkształcenie 1

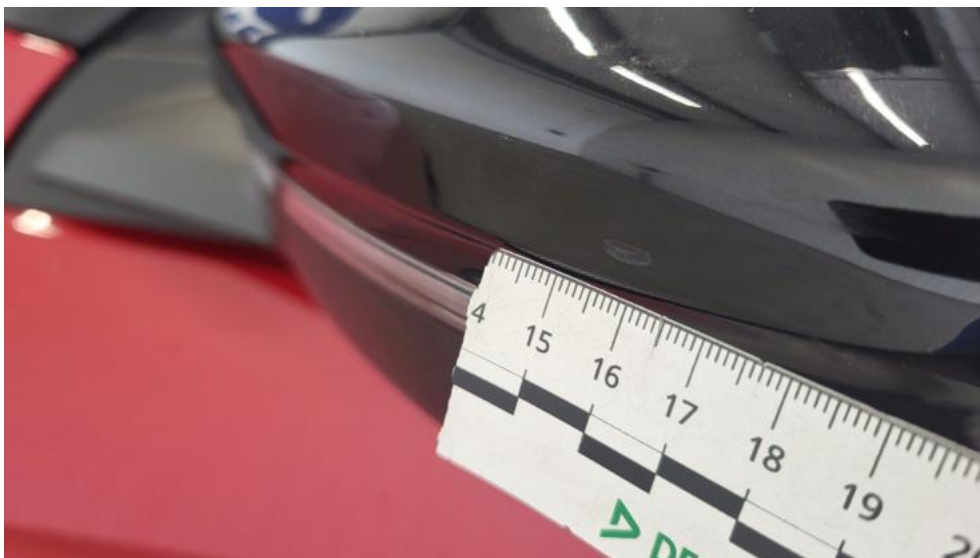
**Photo 68.**

Lusterko zew L - Rysa/odprysk 1

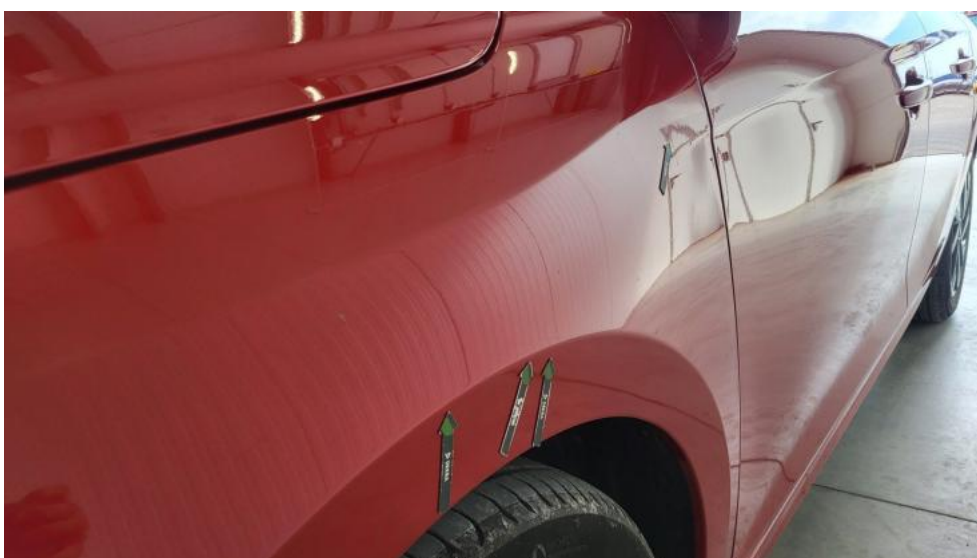
**Photo 70.**

Łotnik przedni L - Wgniecenie/odkształcenie 1

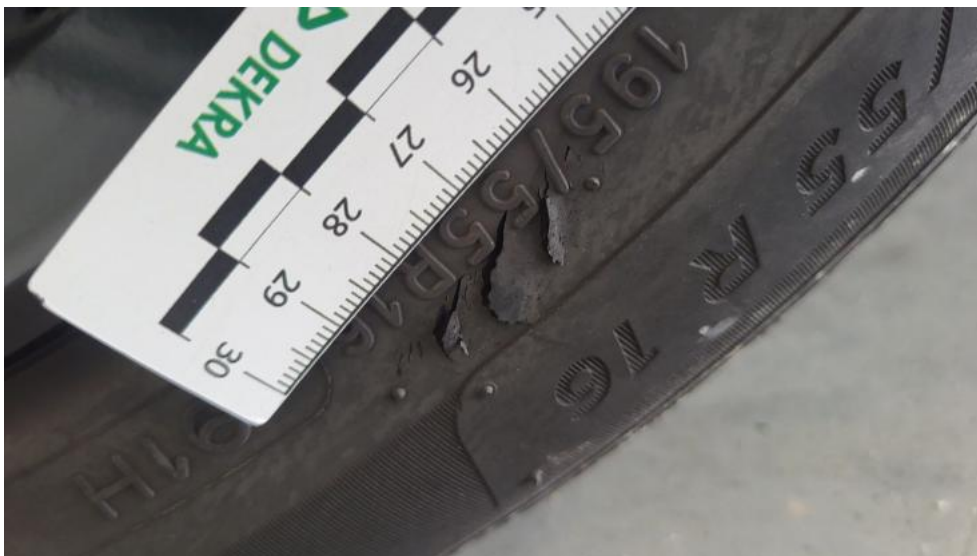
**Photo 71.**

Opona przednia L - Pęknięcie/rozerwanie 1

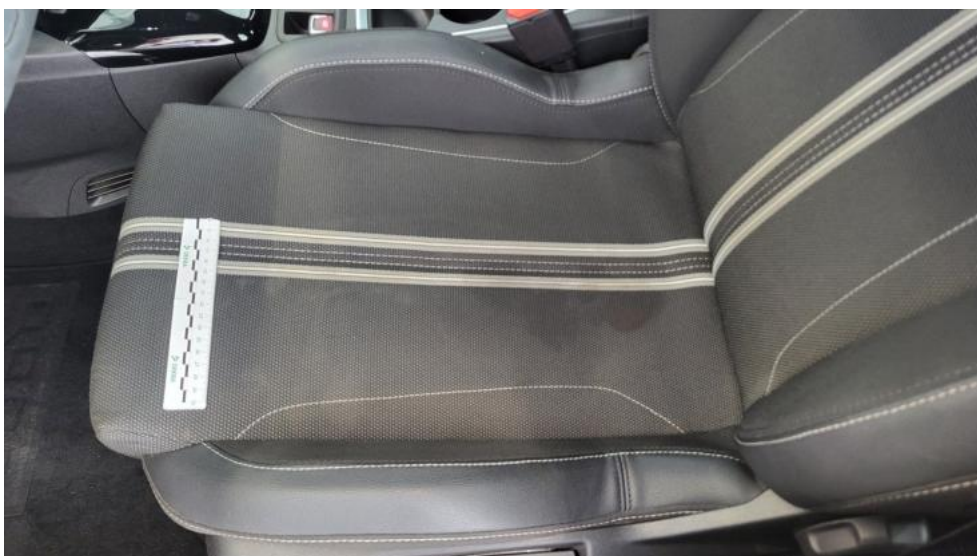
**Photo 72.**

Fotel prz. lew. - Inne 1

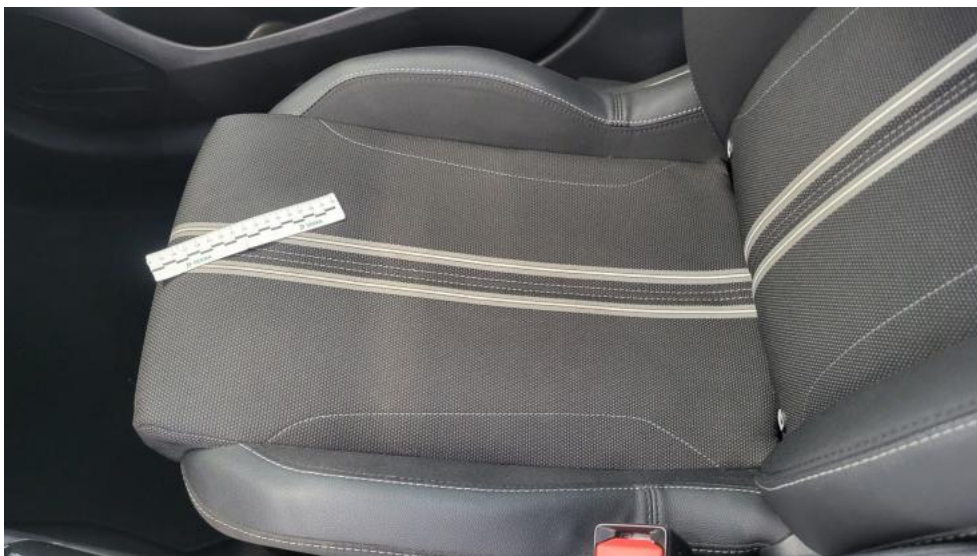
**Photo 73.**

Fotel prz. praw. - Inne 1

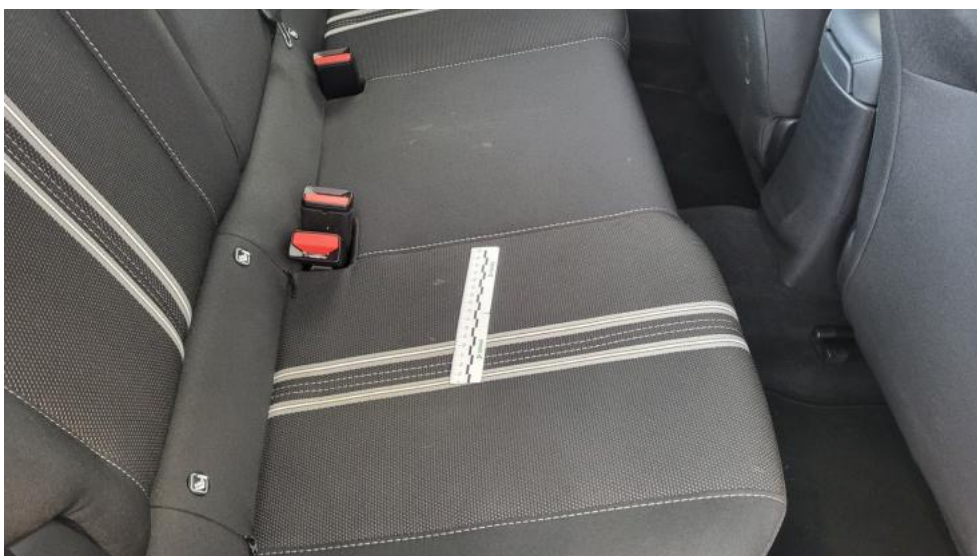
**Photo 74.**

Kanapa tyl. - Inne 1

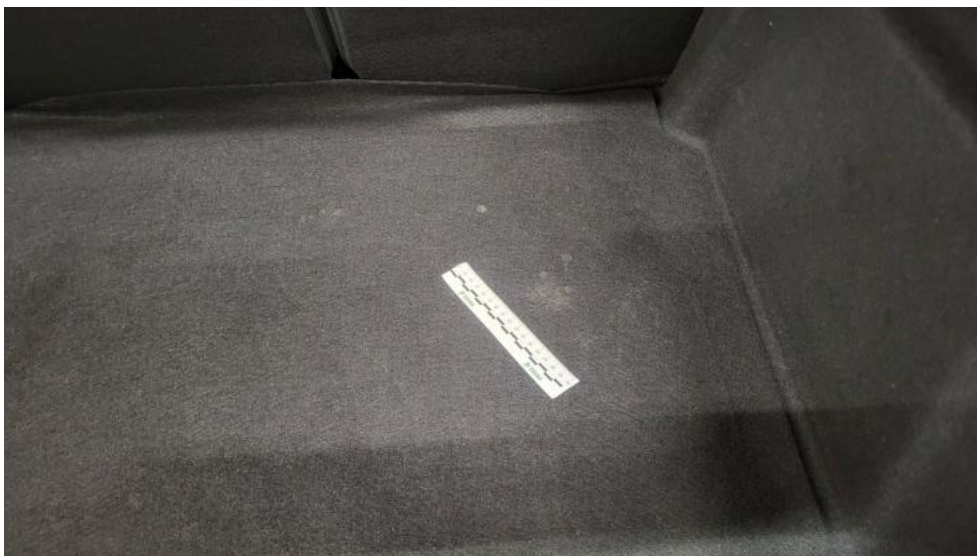
**Photo 75.**

Wykładzina podłogi bagażnika - Inne 1
