Nr zlecenia DEKRA: PKOL(W)/LODZ/76732/26/08/17  
Nr zlecenia/szkody: 23/012899  
Data zlecenia: 17-08-2026

**Dane pojazdu**

| Model | X7 [G07] 22- |
| Typ/wersja | X7 M60i xDrive mHEV sport-aut |

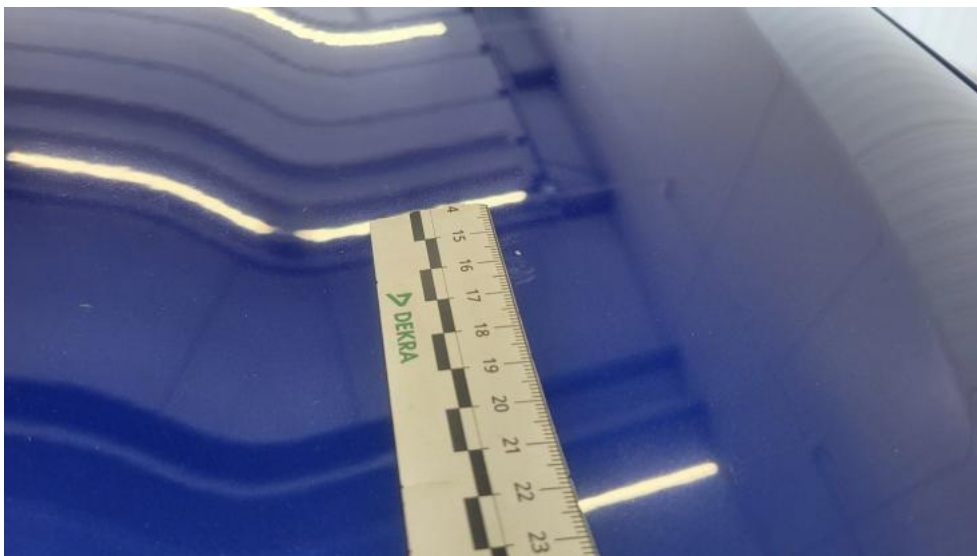
**Fot. 51.**  
Pokrywa komory silnika - Rysa/odprysk 1

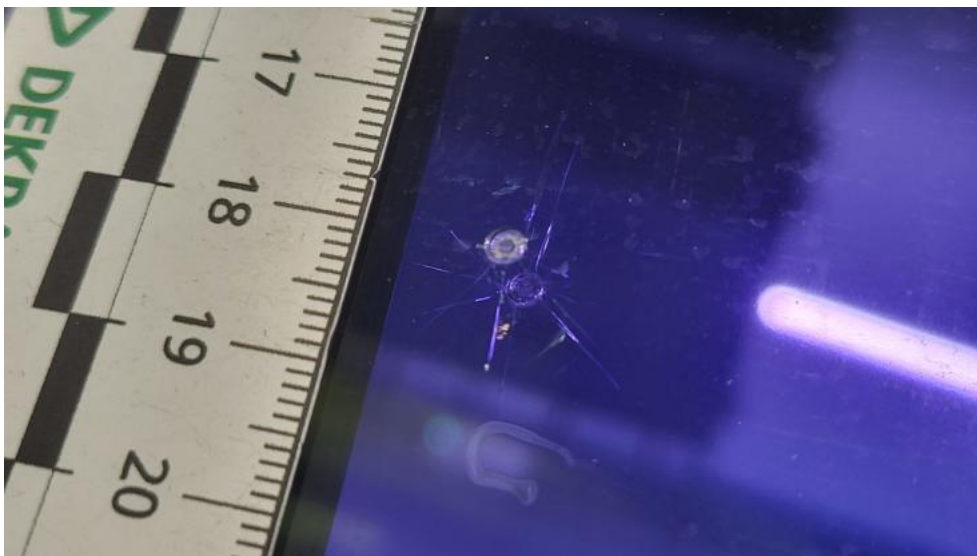
**Fot. 53.**

Szyba czołowa - Pęknięcie/rozerwanie 1

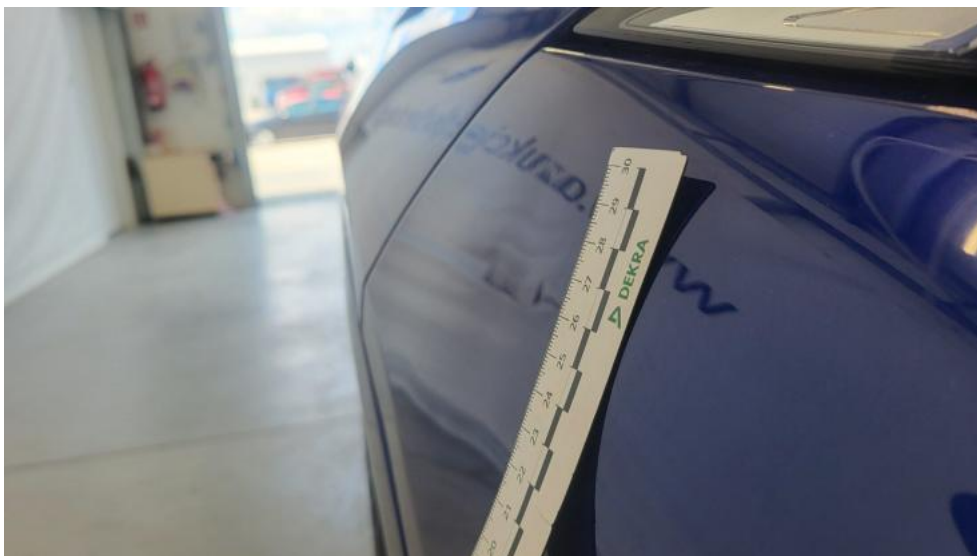
**Fot. 55.**

Zderzak - Wgniecenie/odkształcenie 1

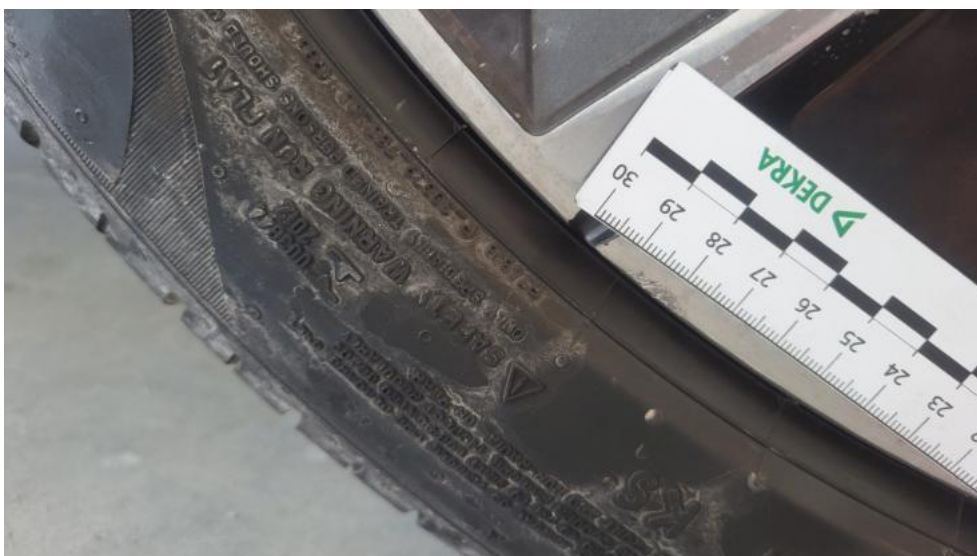
**Fot. 56.**

Felga aluminiowa przednia P - Rysa/odprysk 1

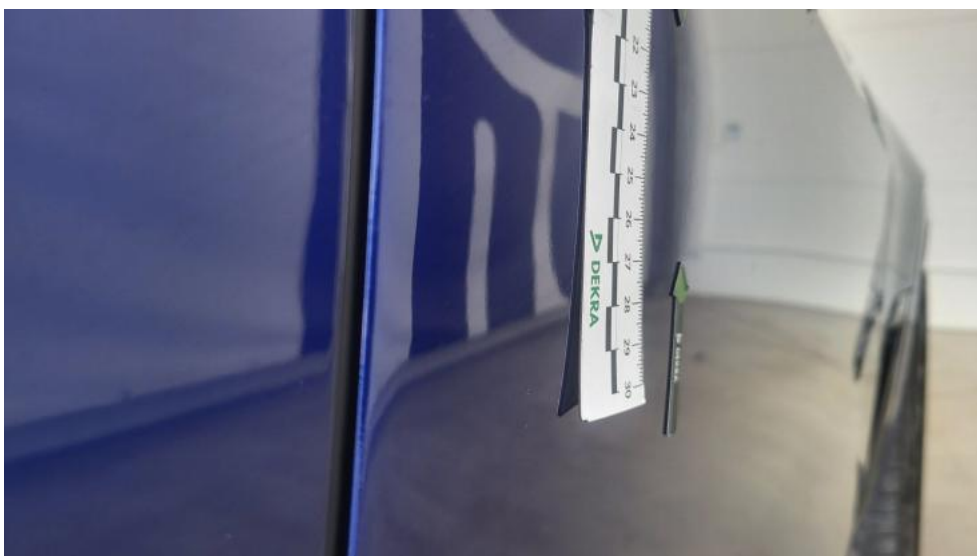
**Fot. 58.**

Drzwi przednie P - Wgniecenie/odkształcenie 1

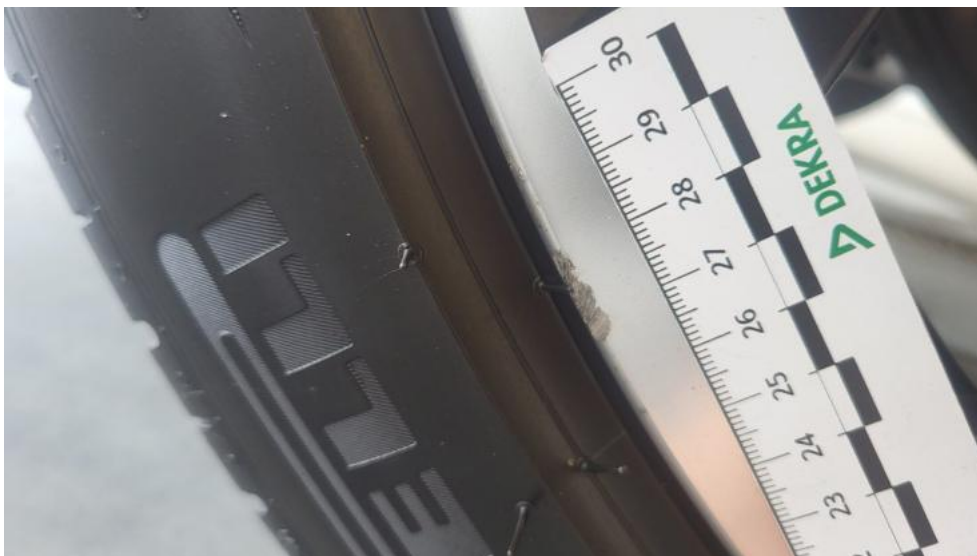
**Fot. 59.**

Felga aluminiowa tylna P - Rysa/odprysk 1

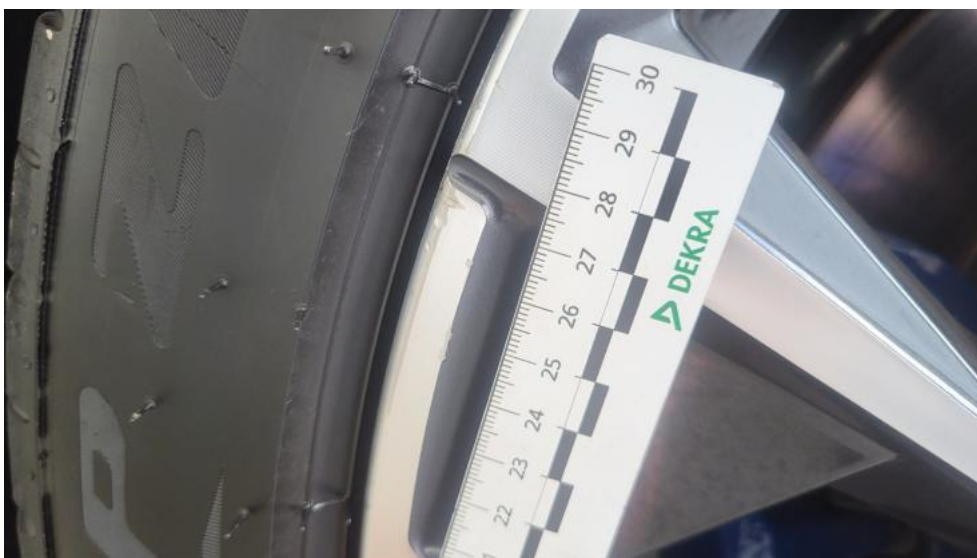
**Fot. 60.**

Felga aluminiowa tylna L - Rysa/odprysk 1

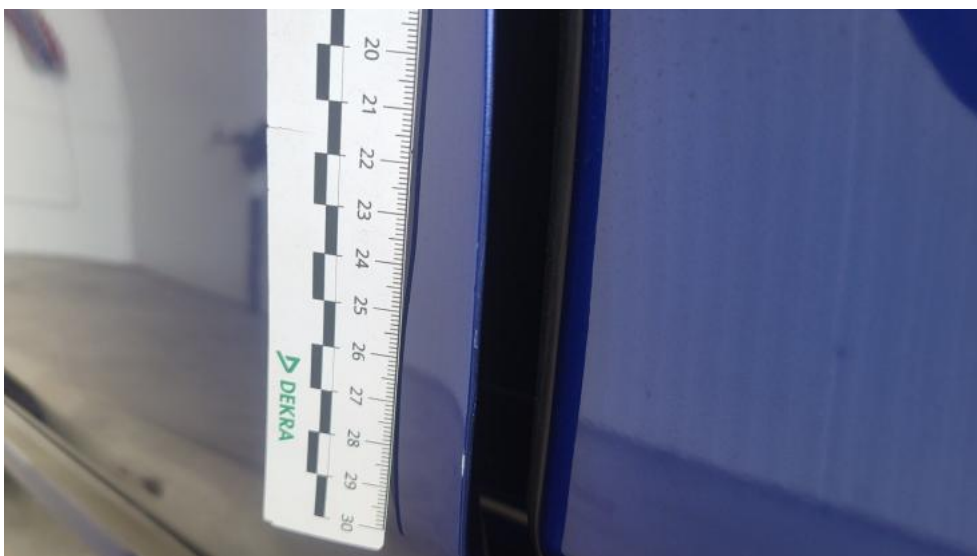
**Fot. 62.**

Drzwi przed L - Rysa/odprysk 1

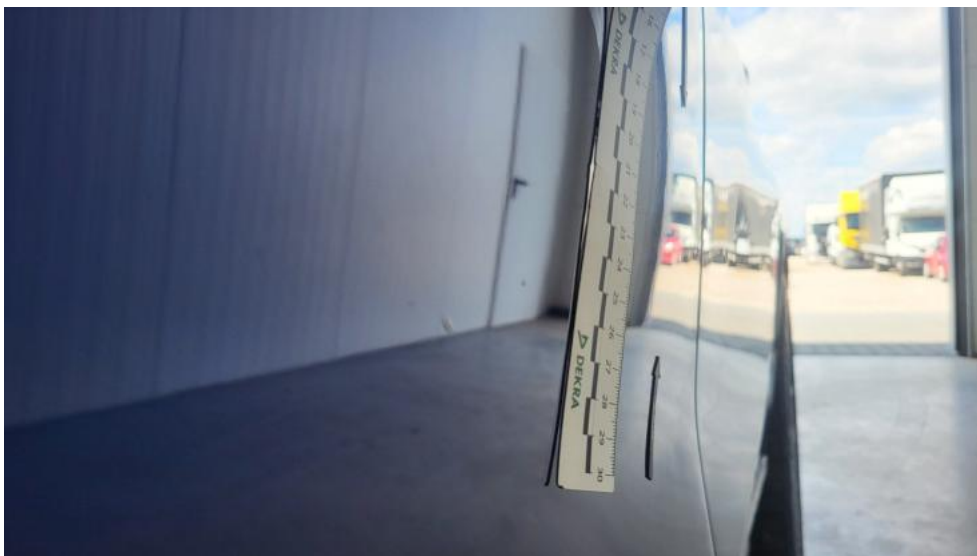
**Fot. 63.**

Drzwi przed L - Wgniecenie/odkształcenie 1

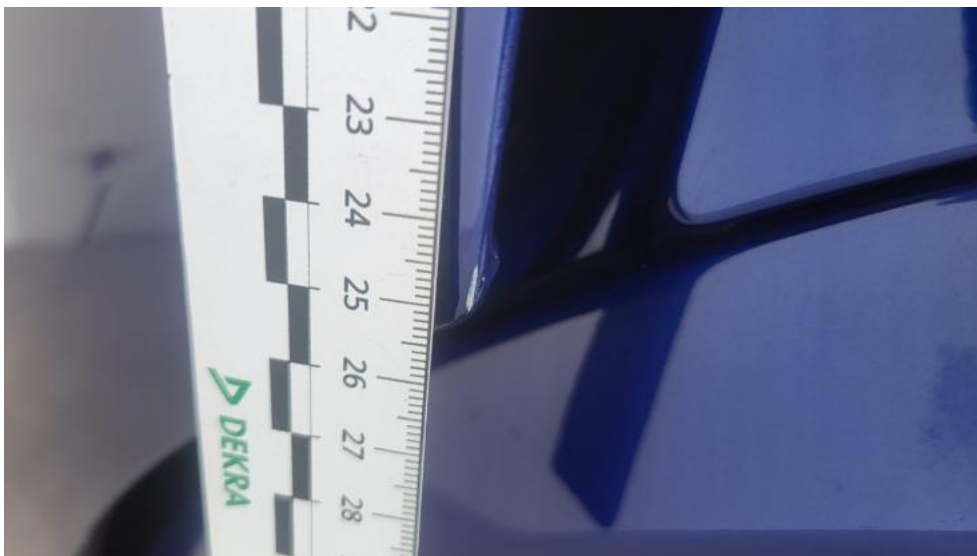
**Fot. 65.**

Drzwi tylne L - Rysa/odprysk 1

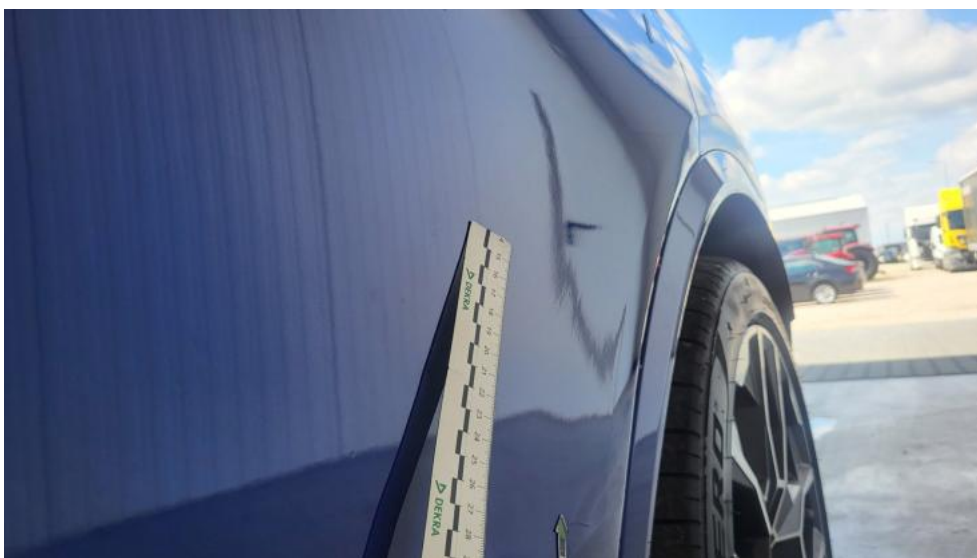
**Fot. 66.**

Drzwi tylne L - Wgniecenie/odkształcenie 1

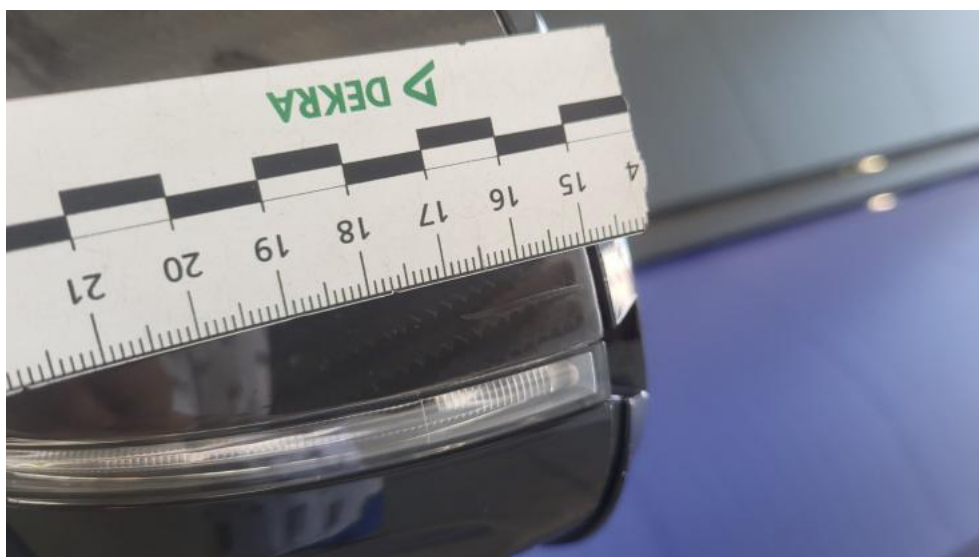
**Fot. 67.**

Lusterko zew L - Rysa/odprysk 1

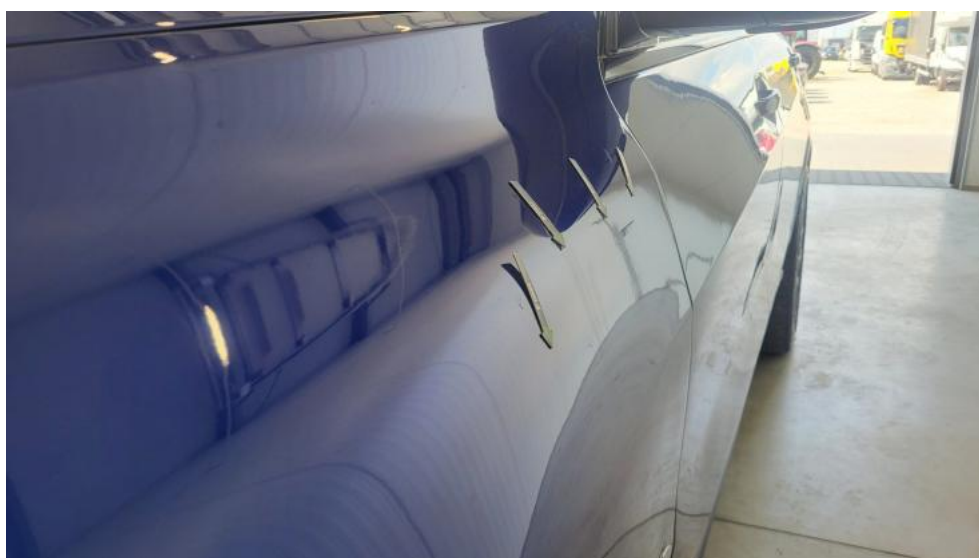
**Fot. 68.**

Błotnik przedni L - Wgniecenie/odkształcenie 1

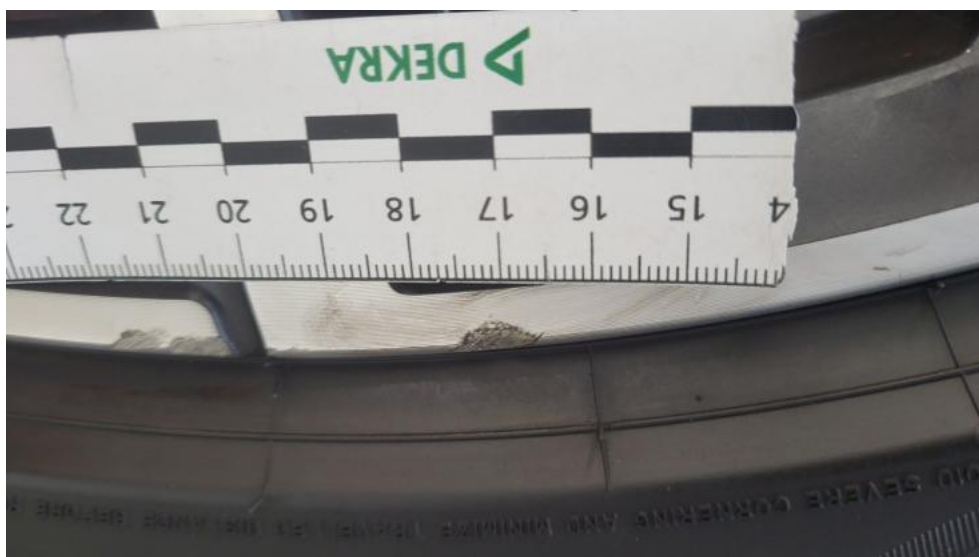
**Fot. 69.**

Felga Aluminiowa przednia L - Rysa/odprysk 1

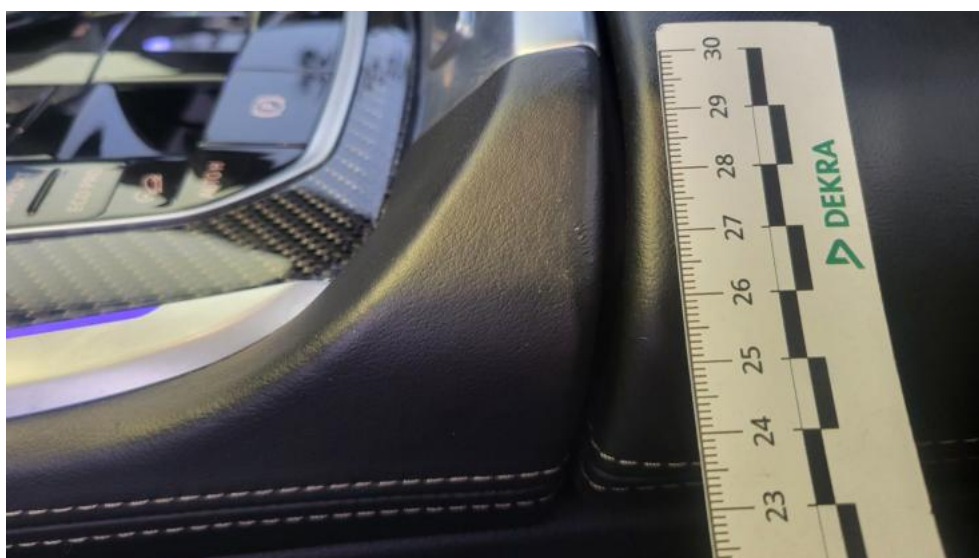
**Fot. 70.**

Podłokietnik środkowy przedni - Rysa/odprysk 1
