Nr zlecenia DEKRA: PKOL(W)/LODZ/70073/26/07/28  
Nr zlecenia/szkody: PS24/00708  
Data zlecenia: 28-07-2026

**DEKRA Polska - Centrala**  
02-673 Warszawa, ul. Konstruktorska 12A

| Producent | VOLKSWAGEN |
| Typ/wersja | Multivan 6.1 2.0 TDI L1 Highline 4Motion DSG |

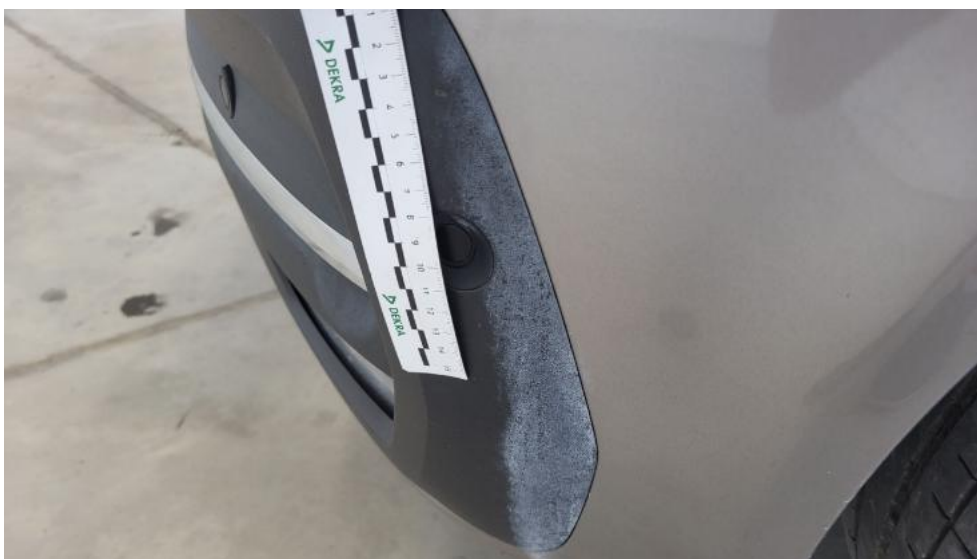
**Fot. 45.**

Listwa śr zderzaka przedniego - Inne 1

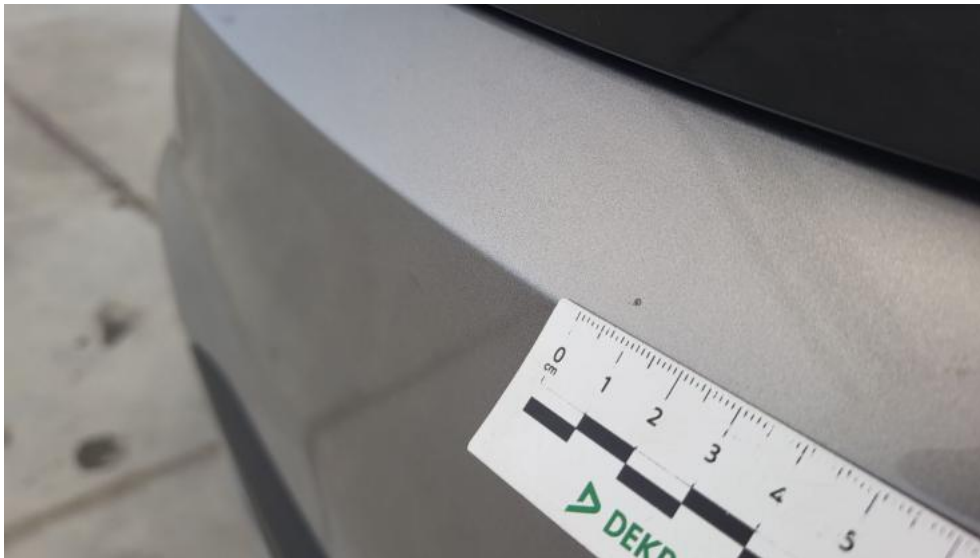
**Fot. 49.**

Zderzak - Rysa/odprysk 1

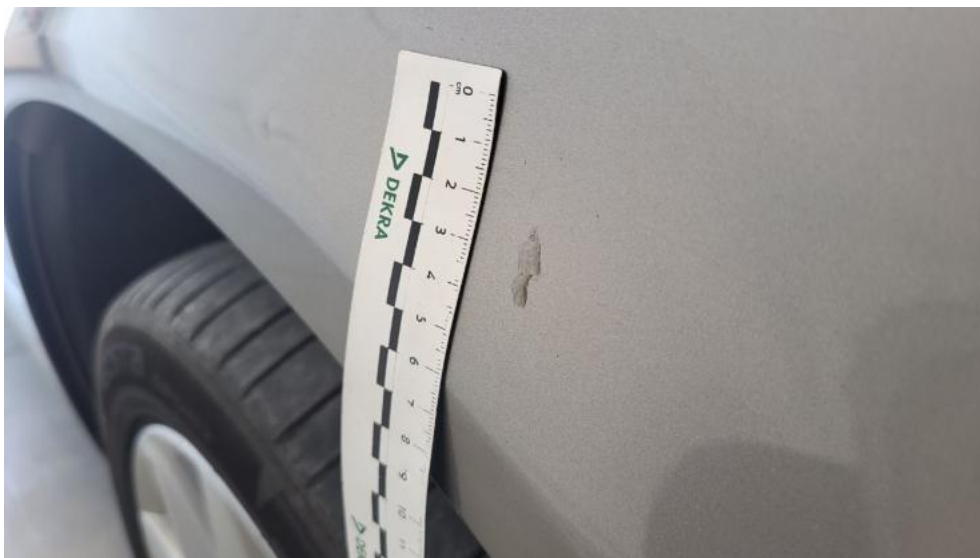
**Fot. 50.**

Błotnik przedni P - Inne 1

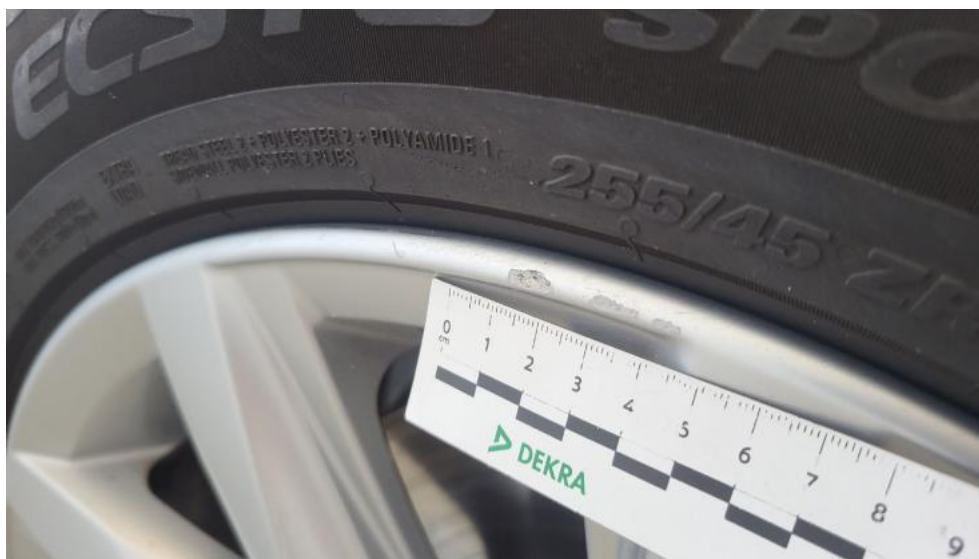
**Fot. 51.**

Felga aluminiowa przednia P - Rysa/odprysk 1

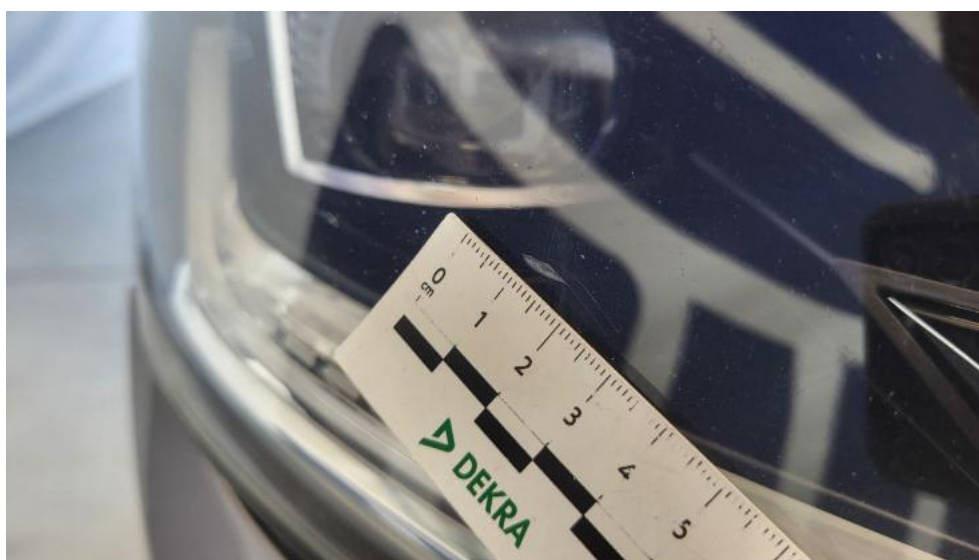
**Fot. 52.**

Reflektor P - Rysa/odprysk 1

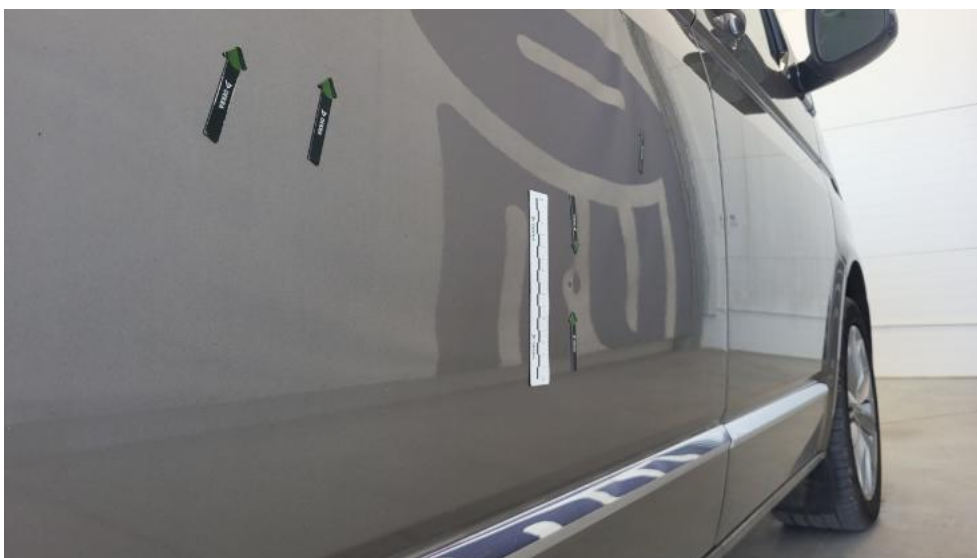
**Fot. 54.**

Drzwi tylne P - Wgniecenie/odkształcenie 1

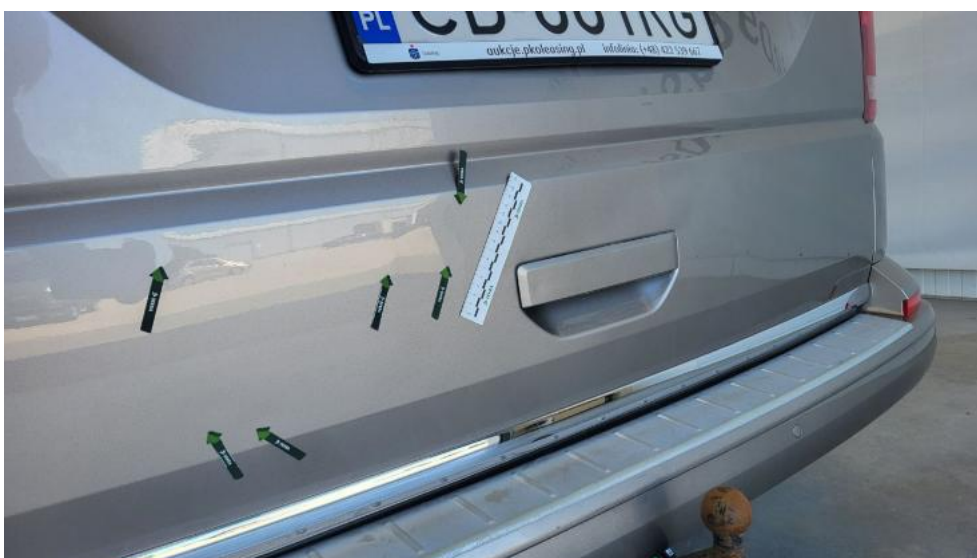
**Fot. 62.**

Pokrywy bagażnika() - Wgniecenie/odkształcenie 3

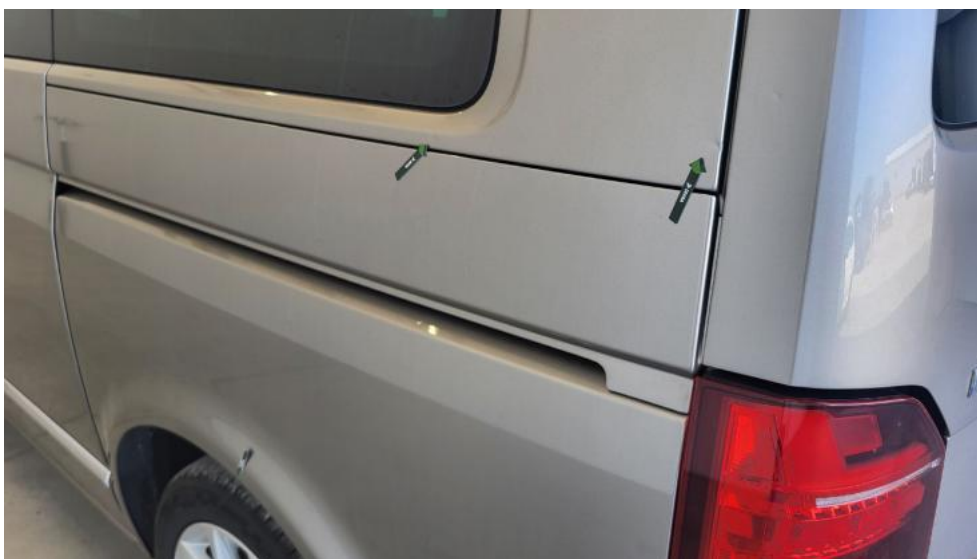
**Fot. 67.**

Błotnik tylny L / Ściana boczna L - Wgniecenie/odkształcenie 1

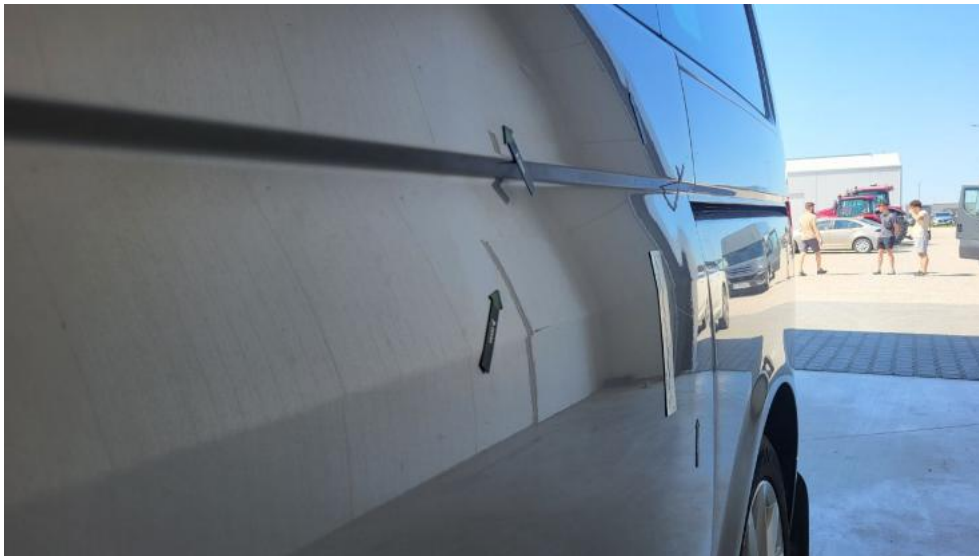
**Fot. 71.**

Drzwi tylne L - Wgniecenie/odkształcenie 1

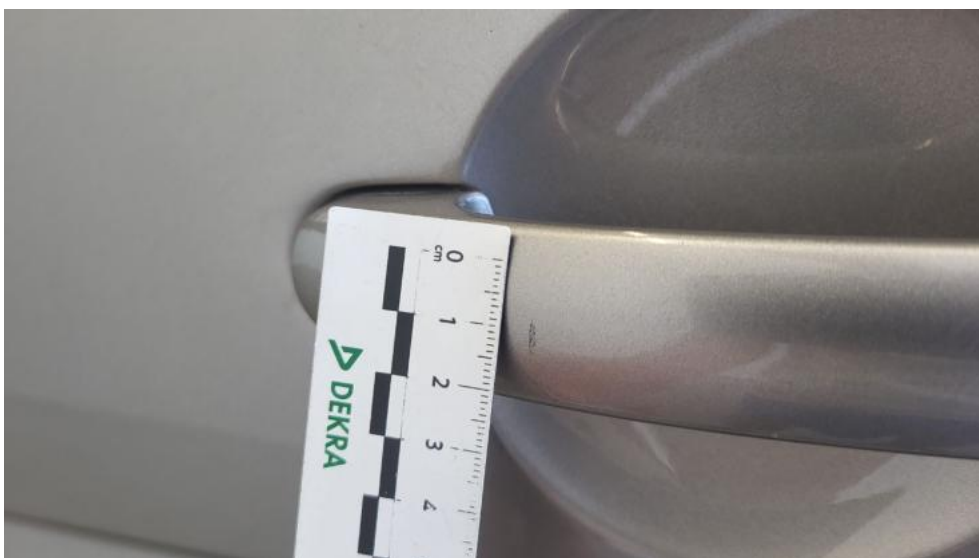
**Fot. 72.**

Klamka drzwi prz L - Rysa/odprysk 1

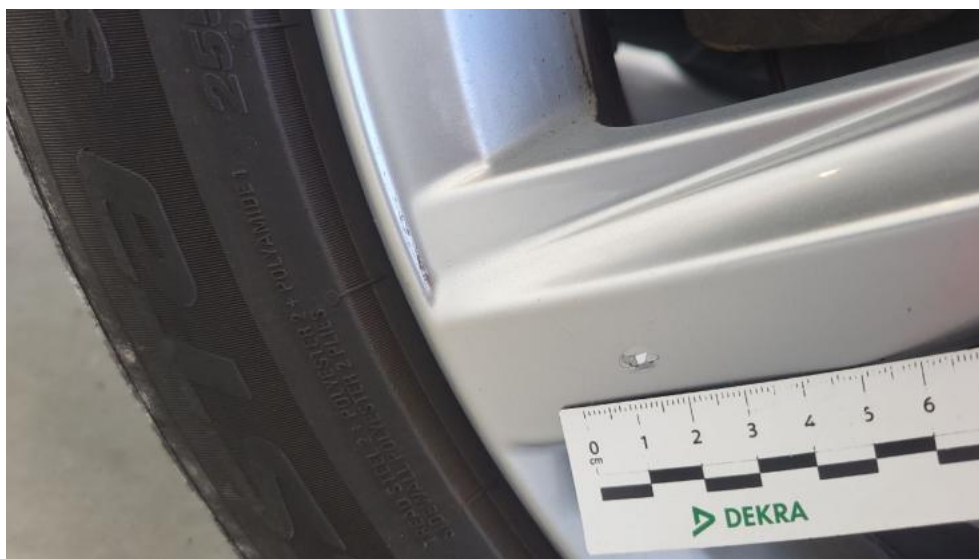
**Fot. 75.**

Felga Aluminiowa przednia L - Rysa/odprysk 1

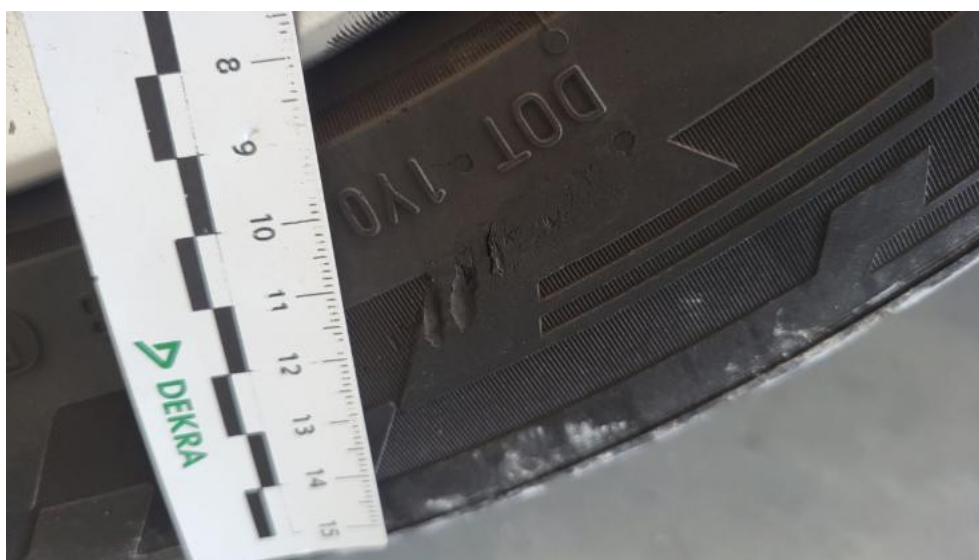
**Fot. 76.**

Opona przednia L - Pęknięcie/rozerwanie 1

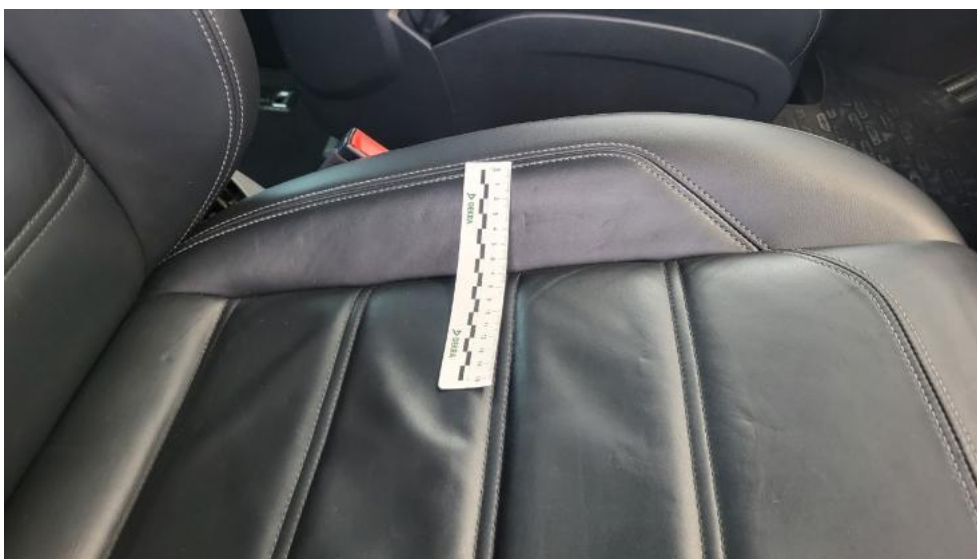
**Fot. 79.**

Fotel prz. praw. - Wgniecenie/odkształcenie 1

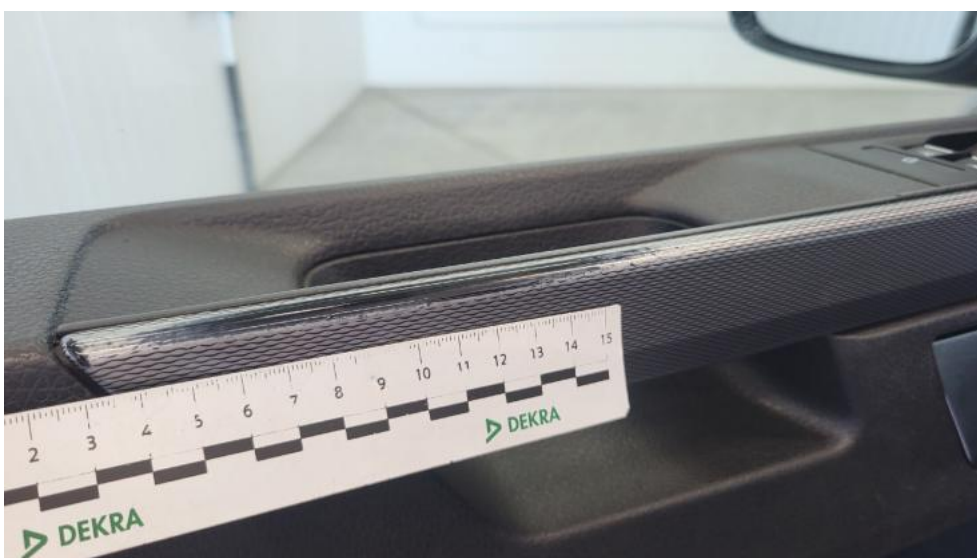
**Fot. 80.**

Uchwyt drzwi prze L - Rysa/odprysk 1
