Nr zlecenia DEKRA: PKOL(W)/LODZ/91148/26/09/29  
Nr zlecenia/szkody: 21/047231  
Data zlecenia: 29-09-2026

| Producent | ALFA ROMEO |
| Typ/wersja | Stelvio 2.0 Turbo Business Q4 aut |
| Nr rejestracyjny | PO4VV73 |

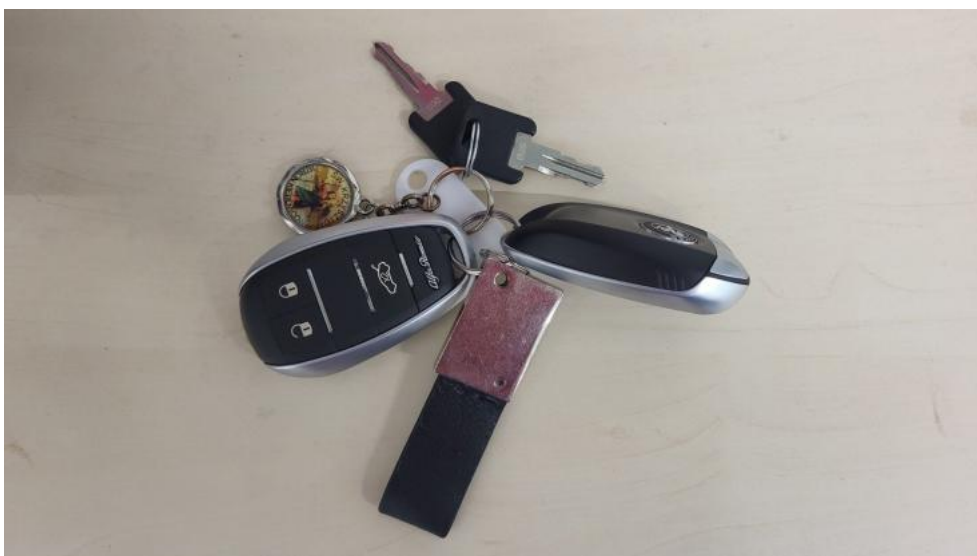
**Fot. 38.**  
Kluczyki

Rysy na samochodzie. Niesprawne przyciski funkcyjne w jednym z kluczyków, grot prawidłowy. Odpryski na szybie czołowej.

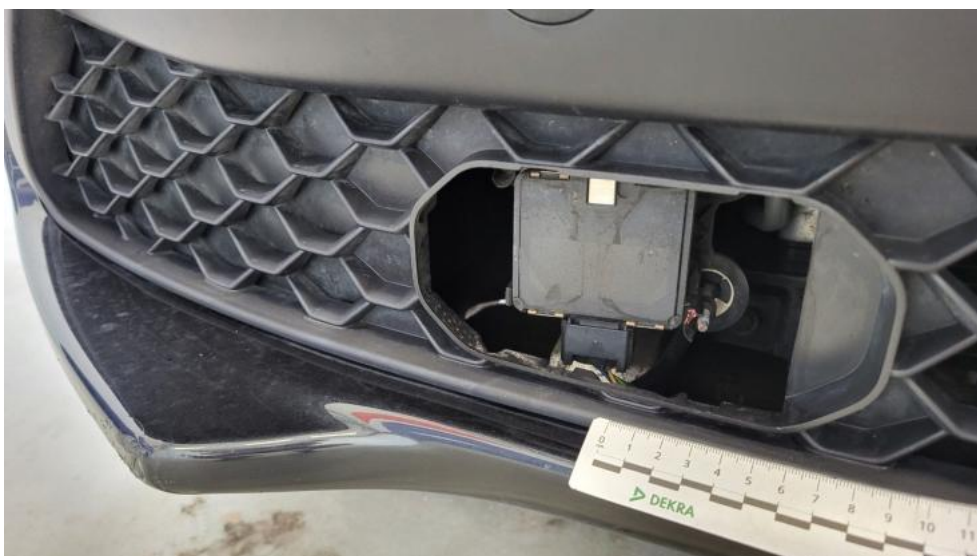
**Fot. 42.**  
Kratka/zaślepka halogenu P - Inne 1

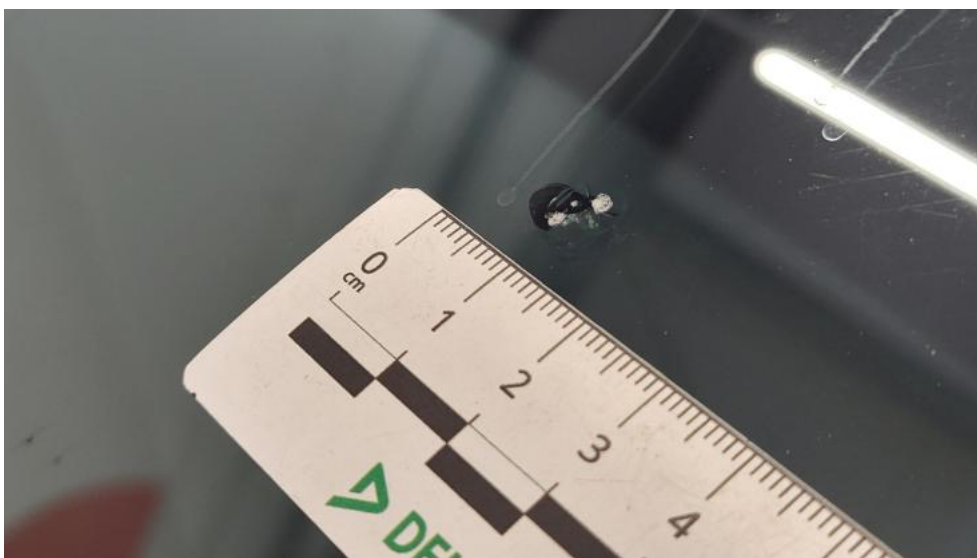
**Fot. 44.**

Szyba czołowa - Pęknięcie/rozerwanie 1

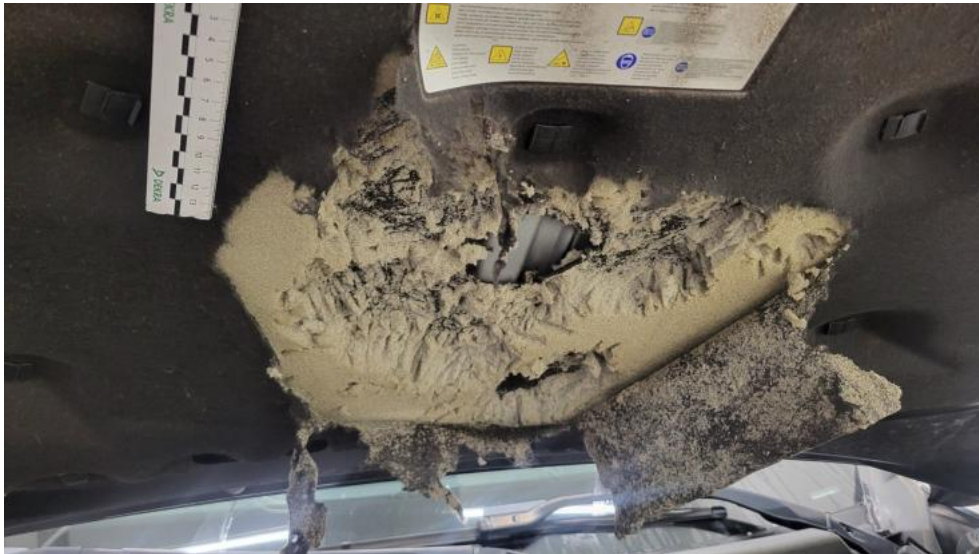
**Fot. 45.**  
Wykładzina pokrywy komory silnika - Pęknięcie/rozerwanie 1

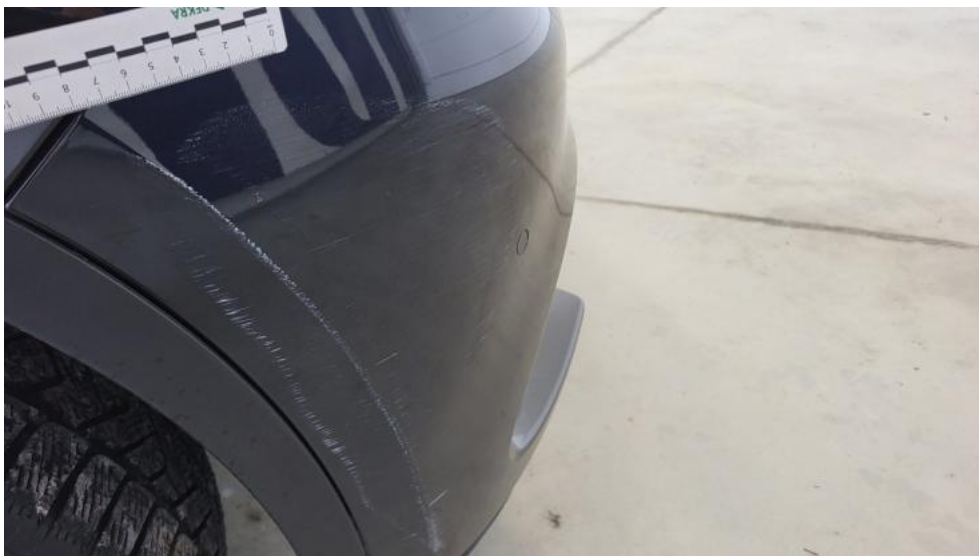
**Fot. 46.**  
Zderzak - Rysa/odprysk 1

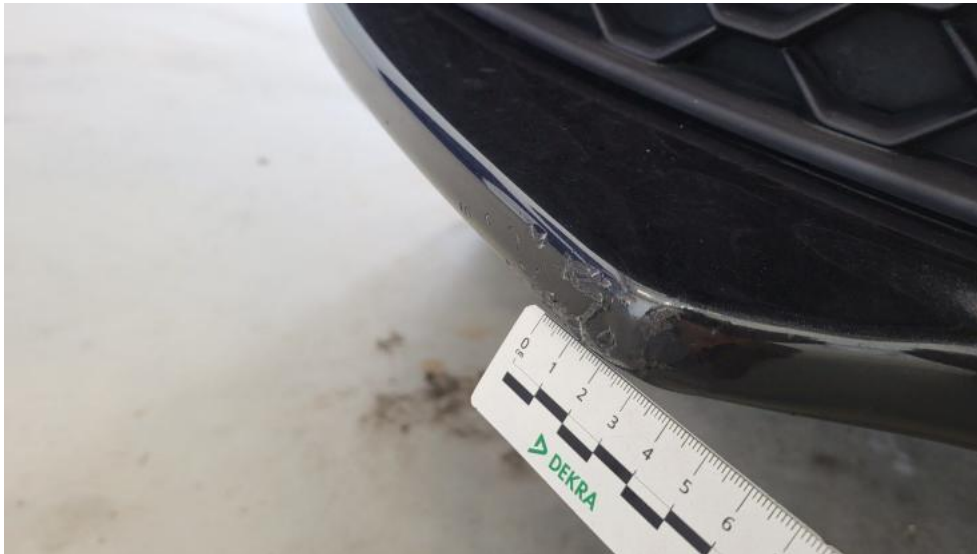
**Fot. 47.**  
Zderzak - Wgniecenie/odkształcenie 1

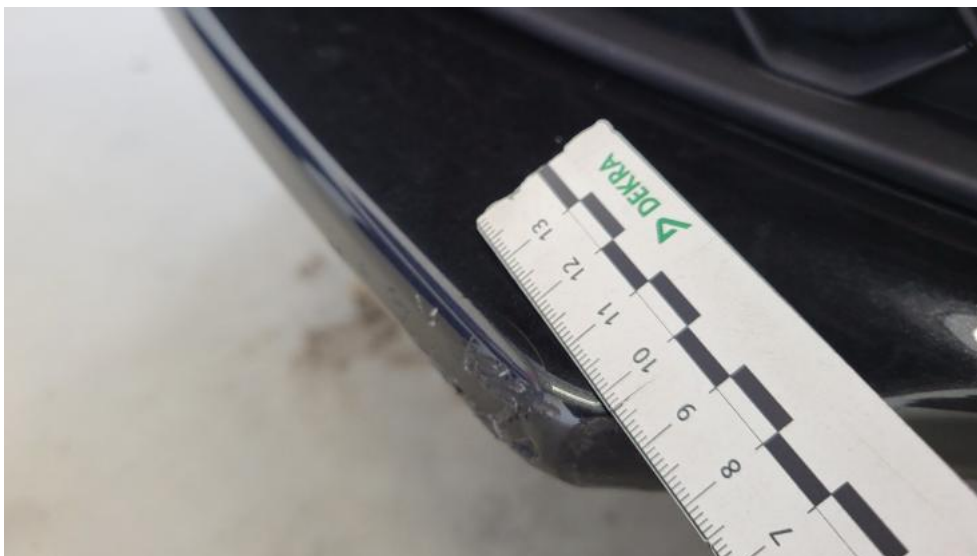
**Fot. 48.**  
Zderzak - Pęknięcie/rozerwanie 1

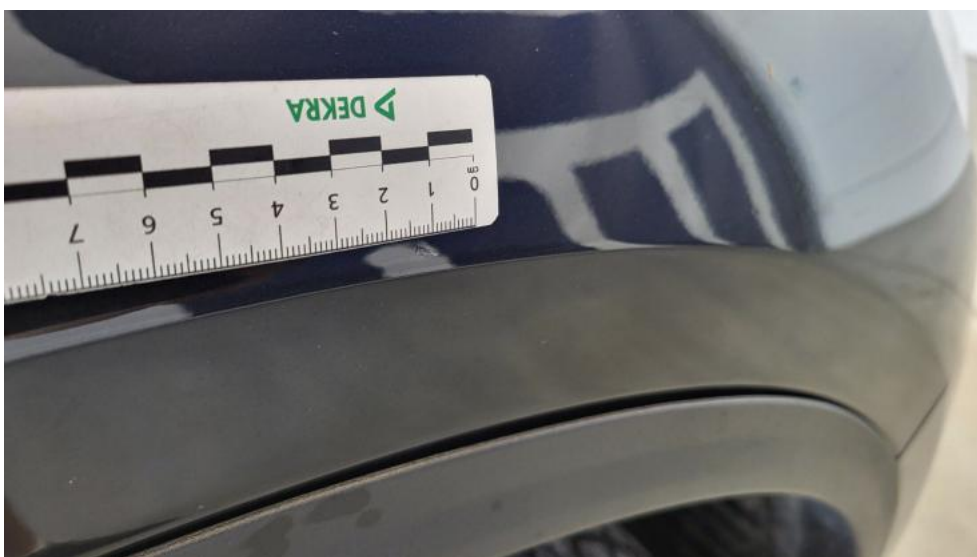
**Fot. 49.**

Błotnik przedni P - Rysa/odprysk 1

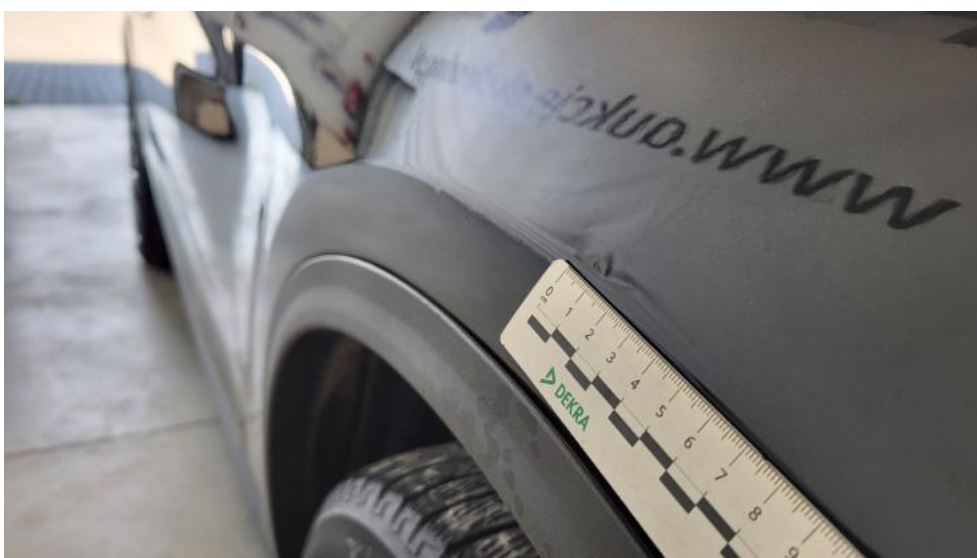
**Fot. 50.**

Błotnik przedni P - Wgniecenie/odkształcenie 1

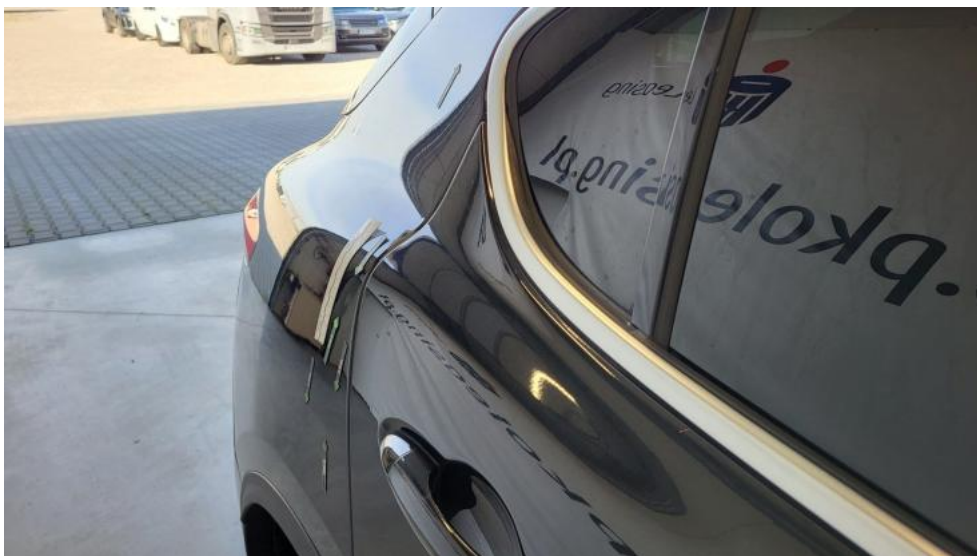
**Fot. 51.**

| Nr punktu kontroli | Kontrolowany element | Zmierzony przedział grubości powłoki lakierowej [μm] |
|---|---|---|
| 11 | Ściana boczna prawa | 150 - 200 |

Błotnik tylny P / Ściana boczna P - Wgniecenie/odkształcenie 1

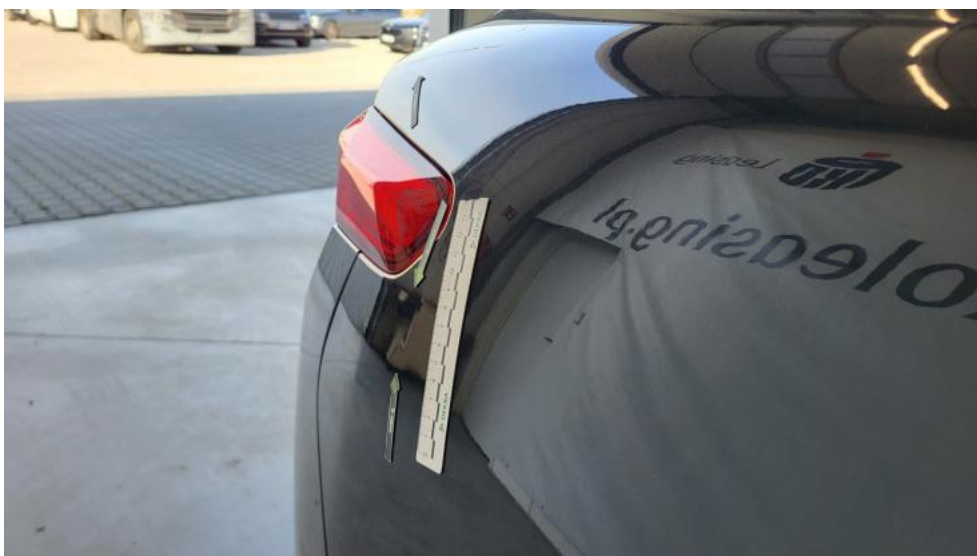
**Fot. 52.**

Błotnik tylny P / Ściana boczna P - Wgniecenie/odkształcenie 2

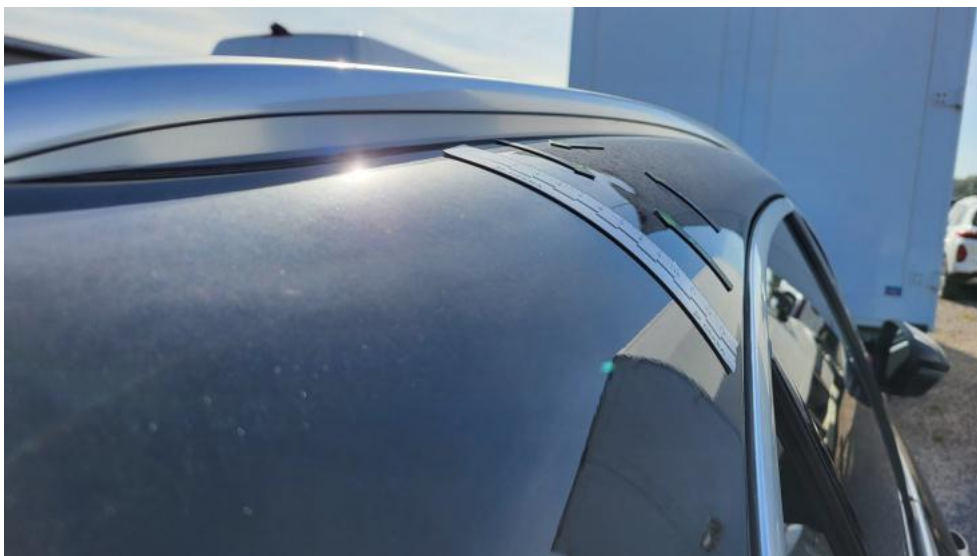
**Fot. 53.**

Błotnik tylny P / Ściana boczna P() - Wgniecenie/odkształcenie 3

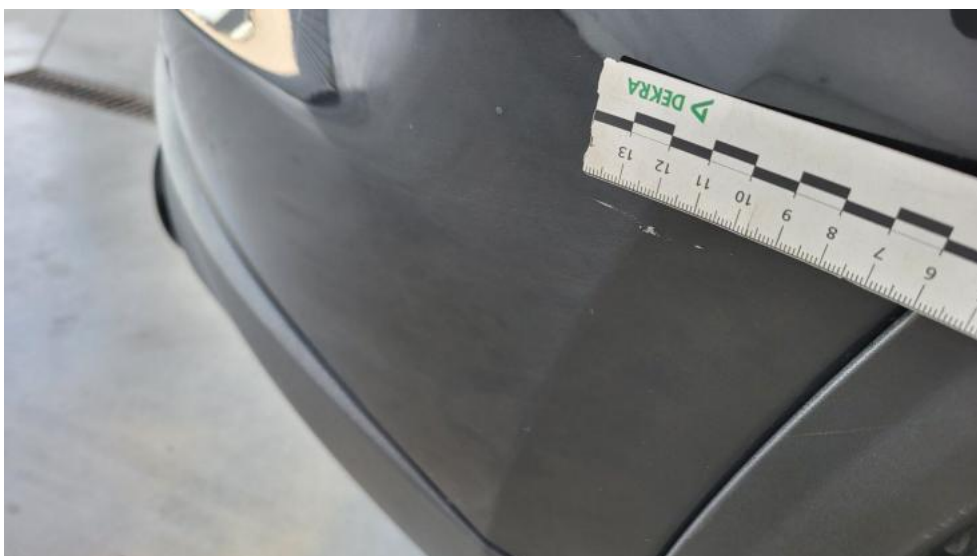
**Fot. 54.**

Zderzak tylny - Rysa/odprysk 1

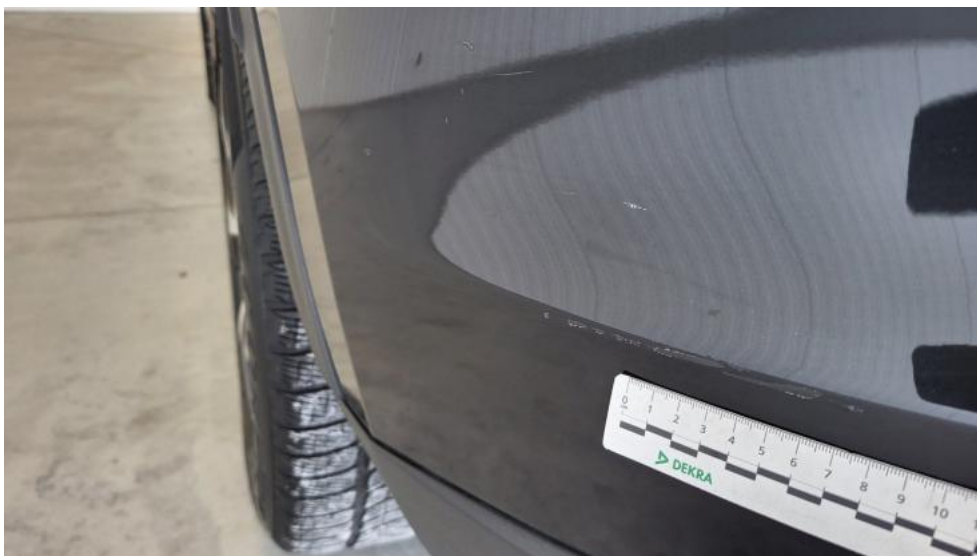
**Fot. 55.**

Zderzak tylny - Rysa/odprysk 2

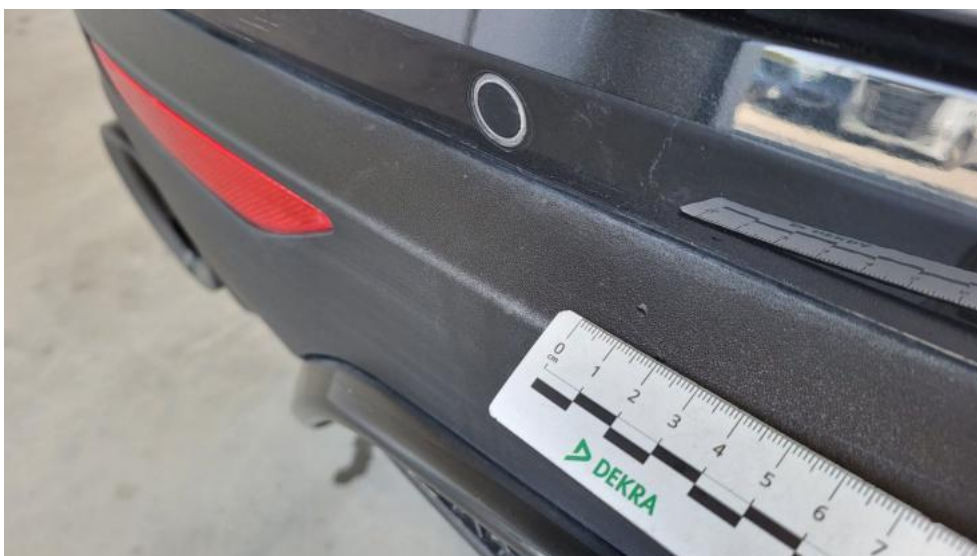
**Fot. 56.**

Zderzak tylny cz dolna - Rysa/odprysk 1

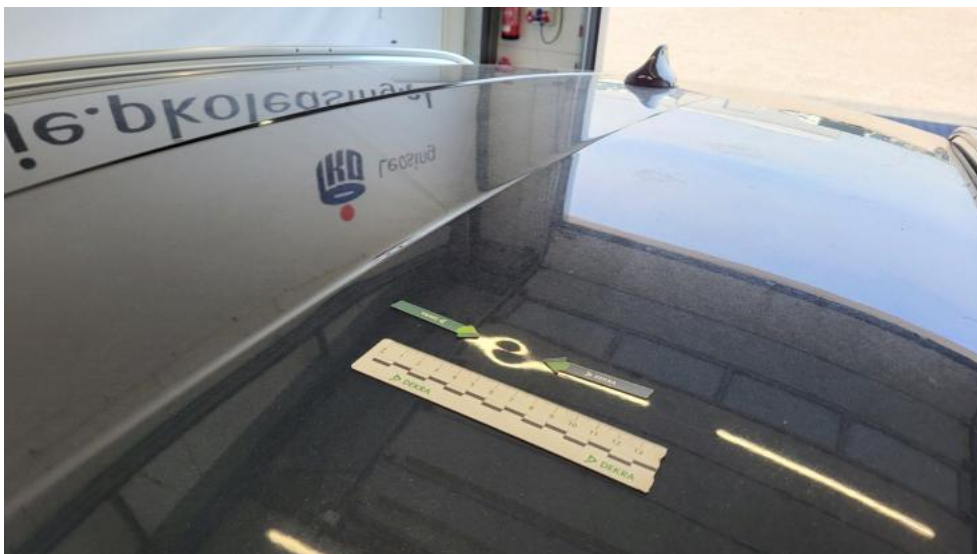
**Fot. 57.**

Dach - Wgniecenie/odkształcenie 1

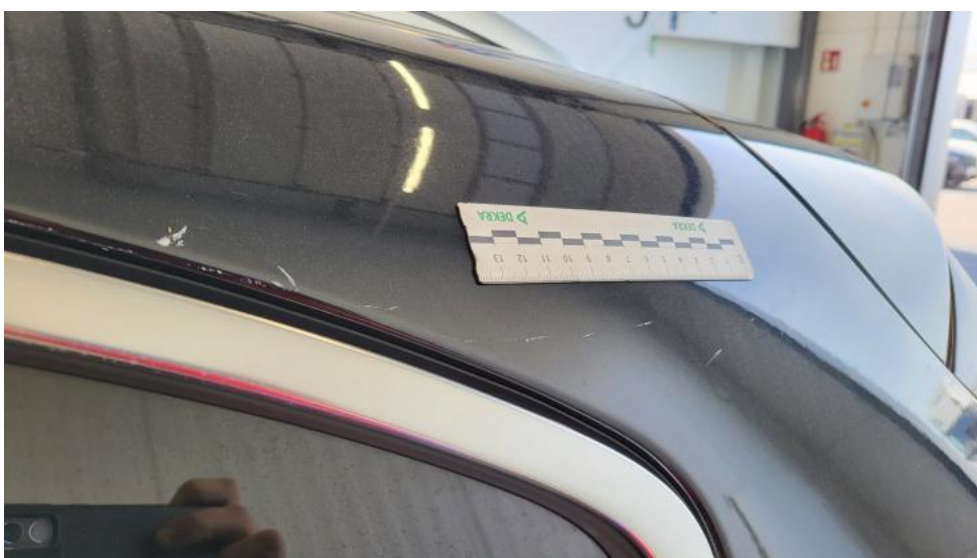
**Fot. 58.**

Ścianka tylna L / Ścianka boczna L - Rysa/odprysk 1

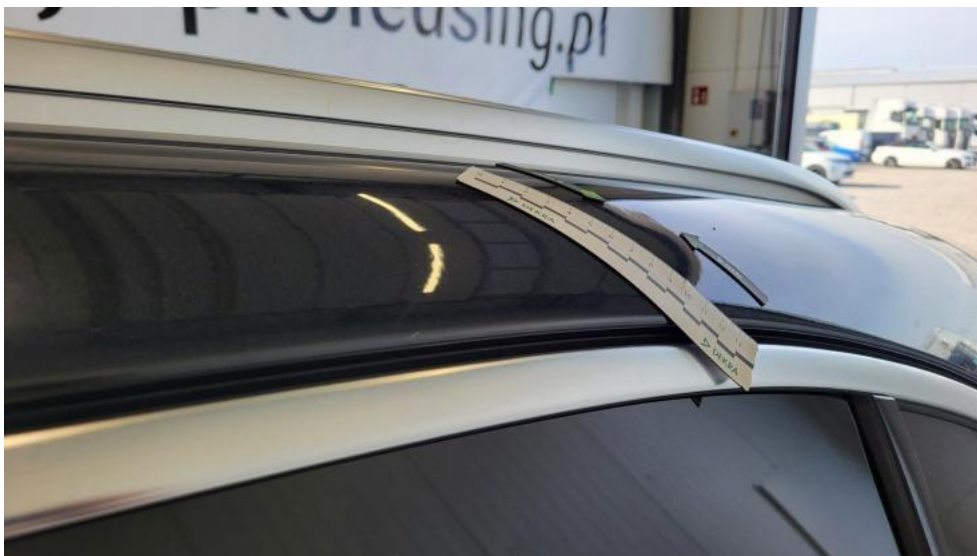
**Fot. 59.**

Błotnik tylny L / Ściana boczna L - Wgniecenie/odkształcenie 1

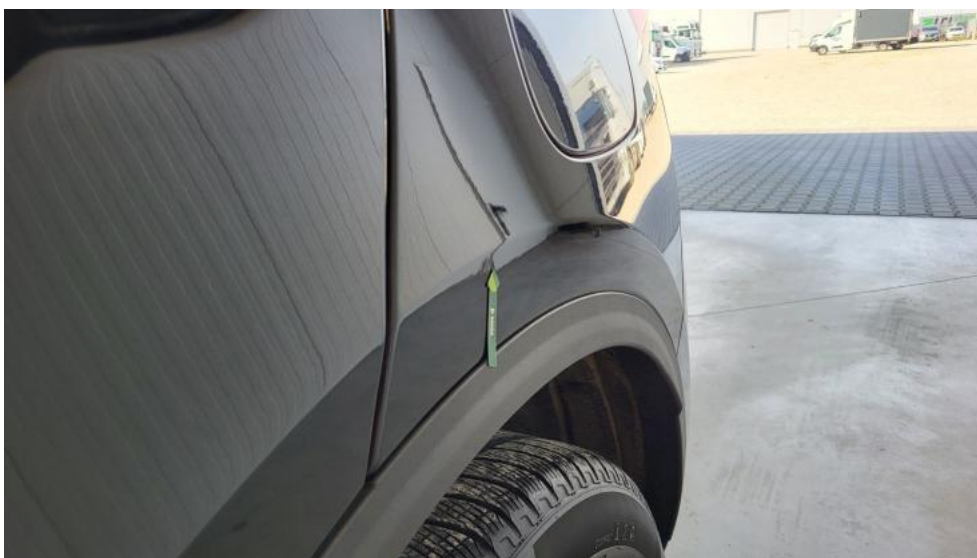
**Fot. 60.**

Błotnik tylny L / Ściana boczna L - Wgniecenie/odkształcenie 2

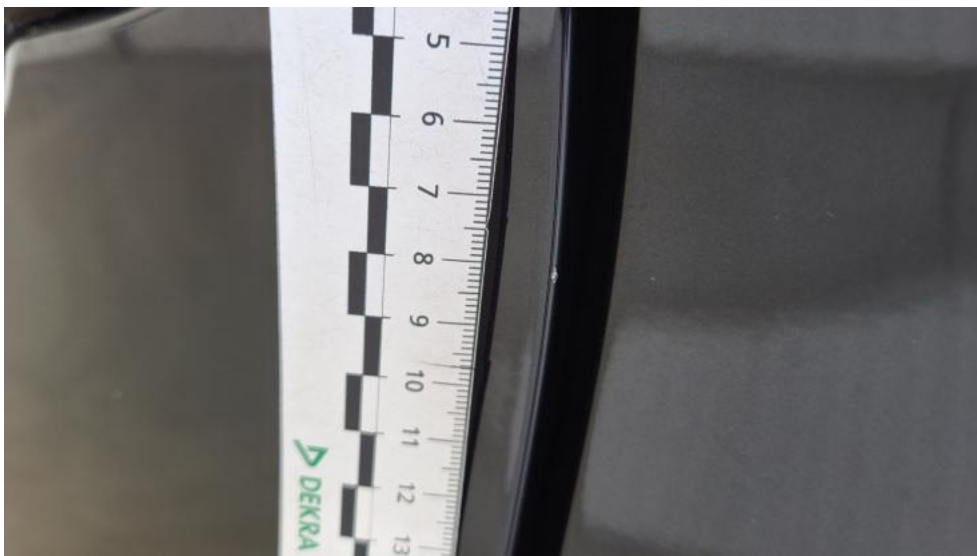
**Fot. 61.**

Drzwi przed L - Rysa/odprysk 1

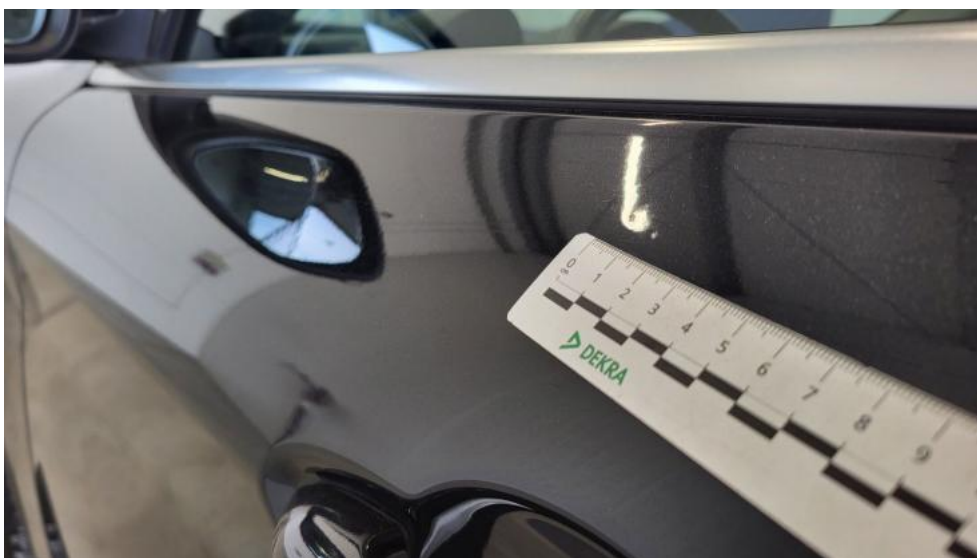
**Fot. 62.**

Drzwi przed L - Wgniecenie/odkształcenie 1

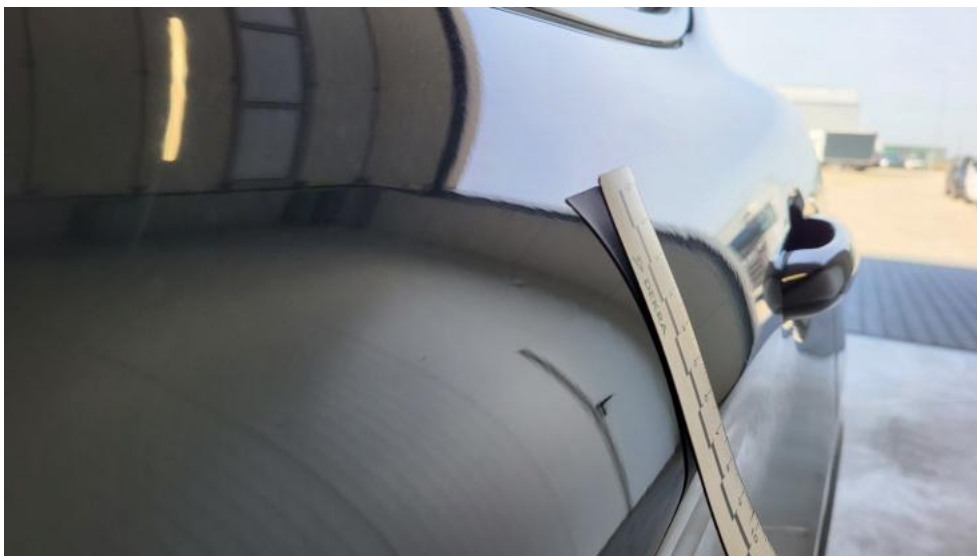
**Fot. 63.**

Drzwi tylne L - Wgniecenie/odkształcenie 1

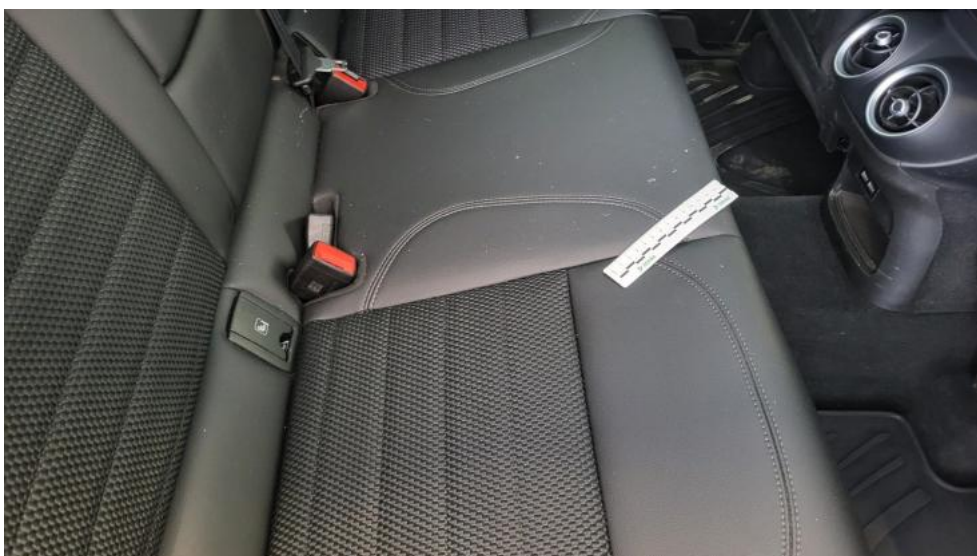
**Fot. 64.**

Kanapa tyl. - Inne 1
