Nr zlecenia DEKRA: PKOL(W)/LODZ/56363/26/06/18  
Nr zlecenia/szkody: 25/001221  
Data zlecenia: 18-06-2026

**DEKRA Polska - Centrala**  
02-673 Warszawa, ul. Konstruktorska 12A

| Model | ET5 22-24 |
| Typ/wersja | ET5 72kWh Luxury |

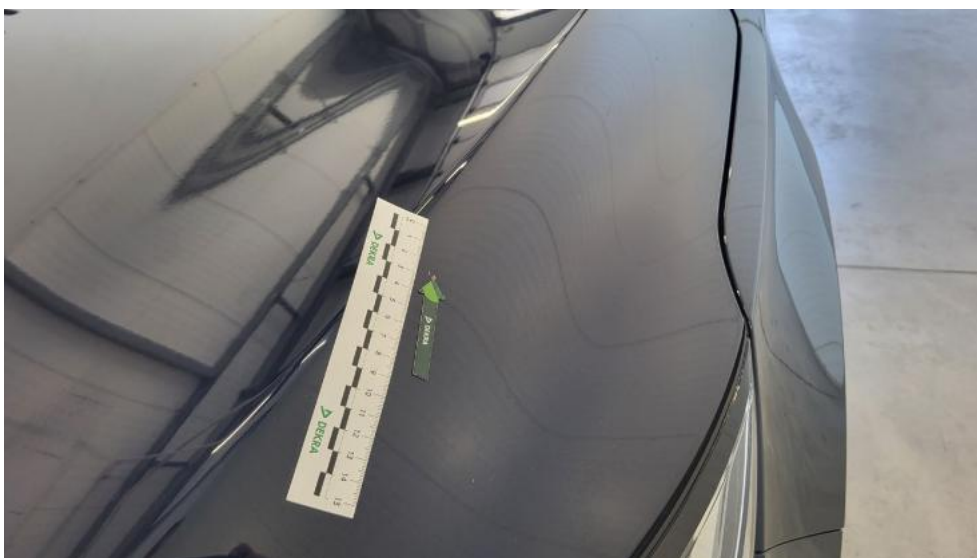
**Fot. 46.**

Pokrywa komory silnika - zdjęcie pogłądowe 1

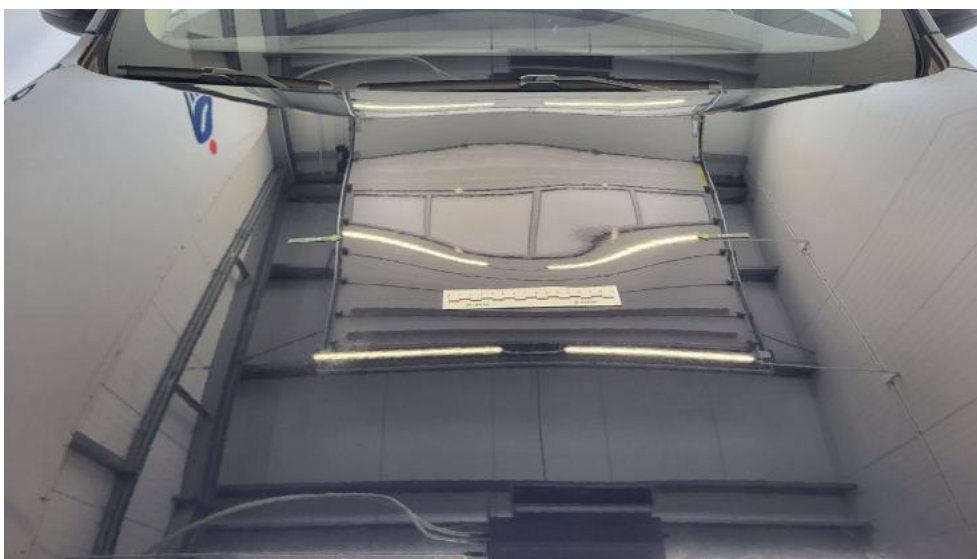
**Fot. 47.**

Pokrywa komory silnika - Wgniecenie/odkształcenie 1

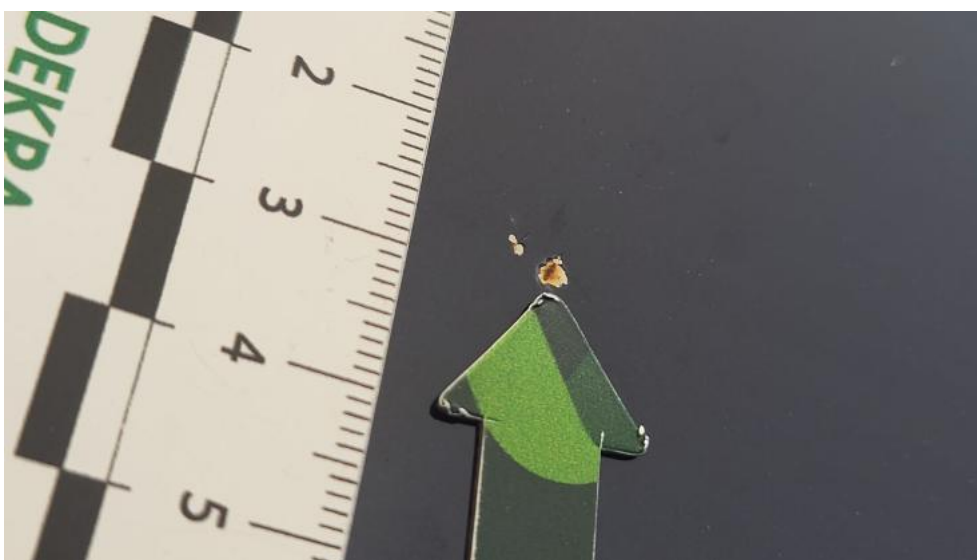
**Fot. 48.**

Pokrywa komory silnika - Inne 1

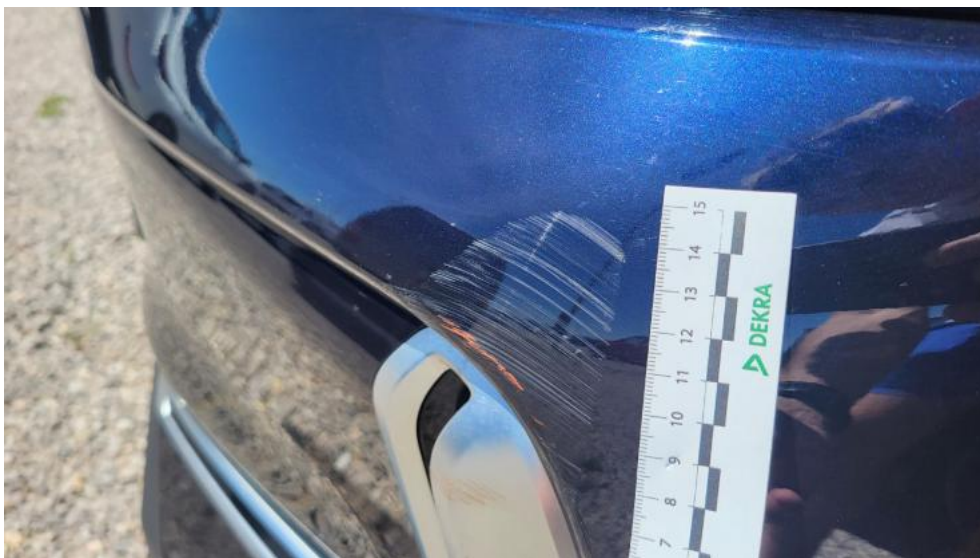
**Fot. 50.**

Zderzak - Rysa/odprysk 1

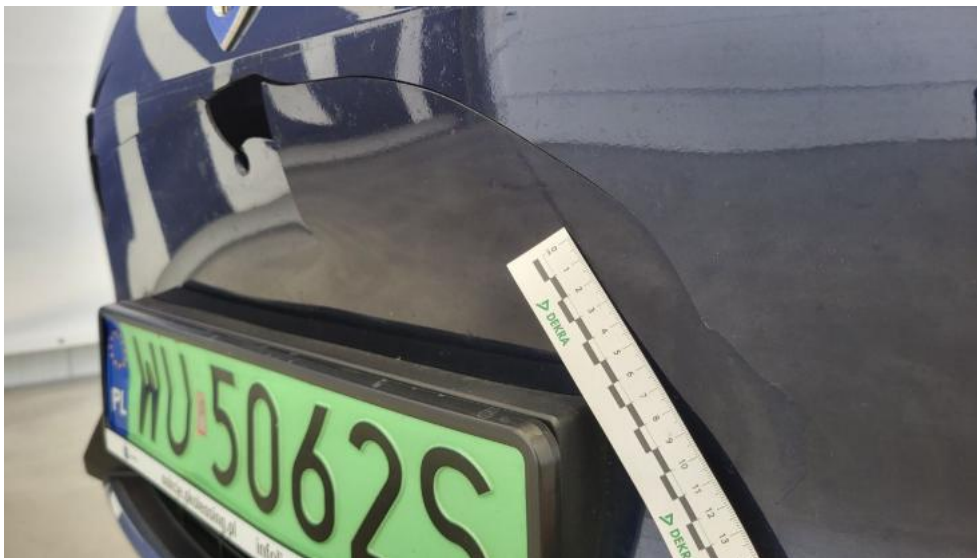
**Fot. 51.**

Zderzak - Pęknięcie/rozerwanie 1

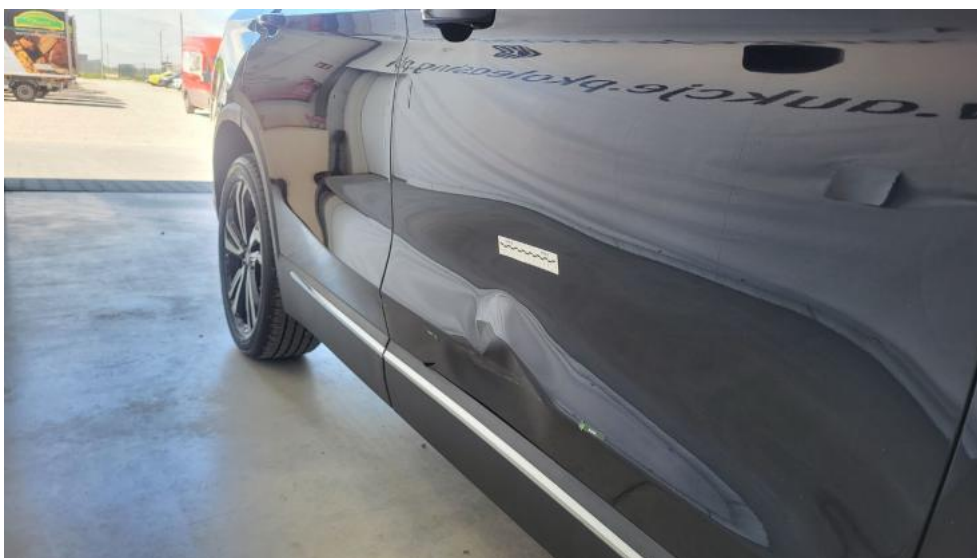
**Fot. 54.**

Drzwi przednie P - Wgniecenie/odkształcenie 1

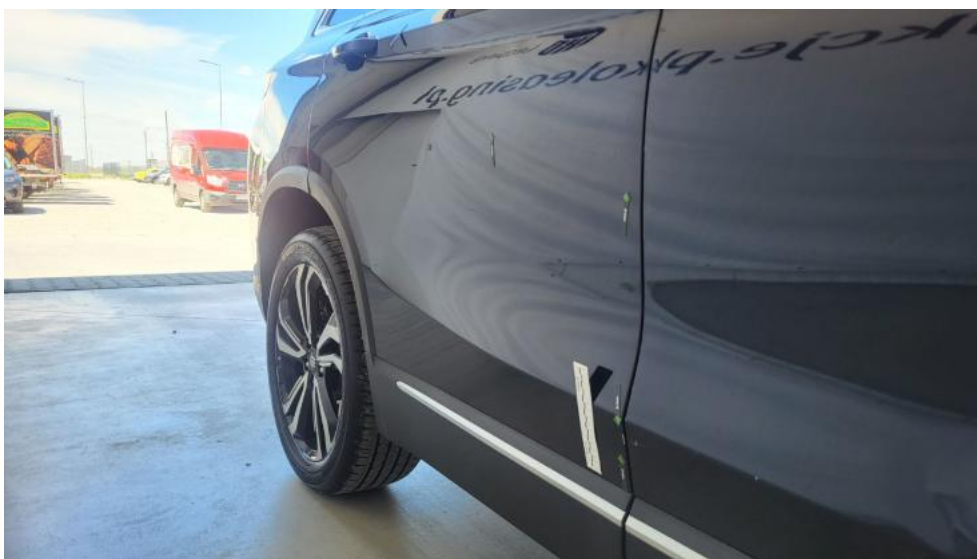
**Fot. 57.**

Drzwi tylne P - Wgniecenie/odkształcenie 1

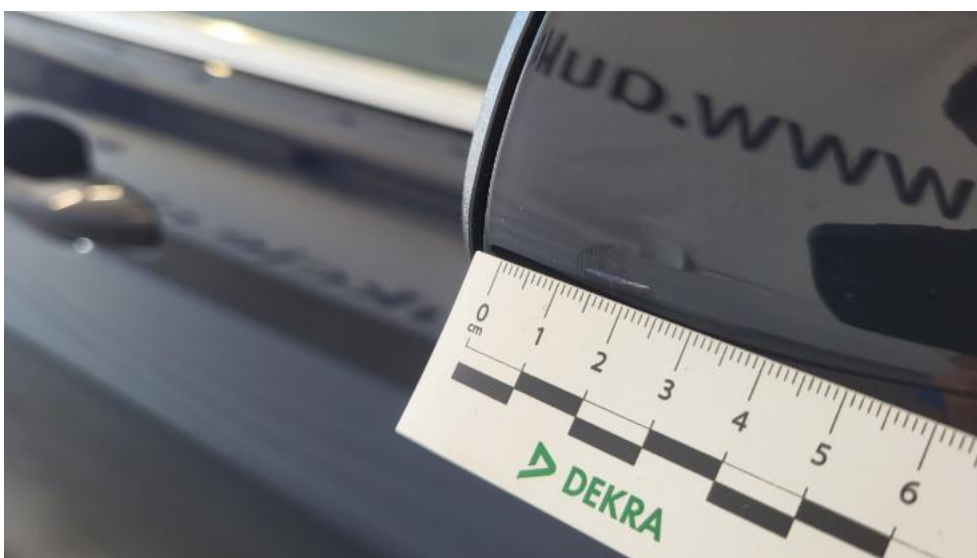
**Fot. 58.**

Lusterko zew P - Rysa/odprysk 1

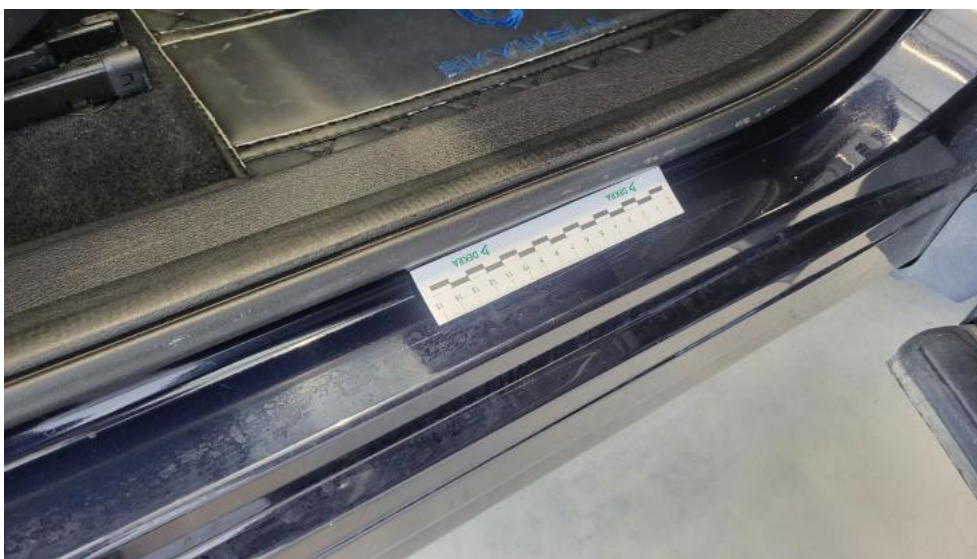
**Fot. 59.**  
Próg P - Rysa/odprysk 1

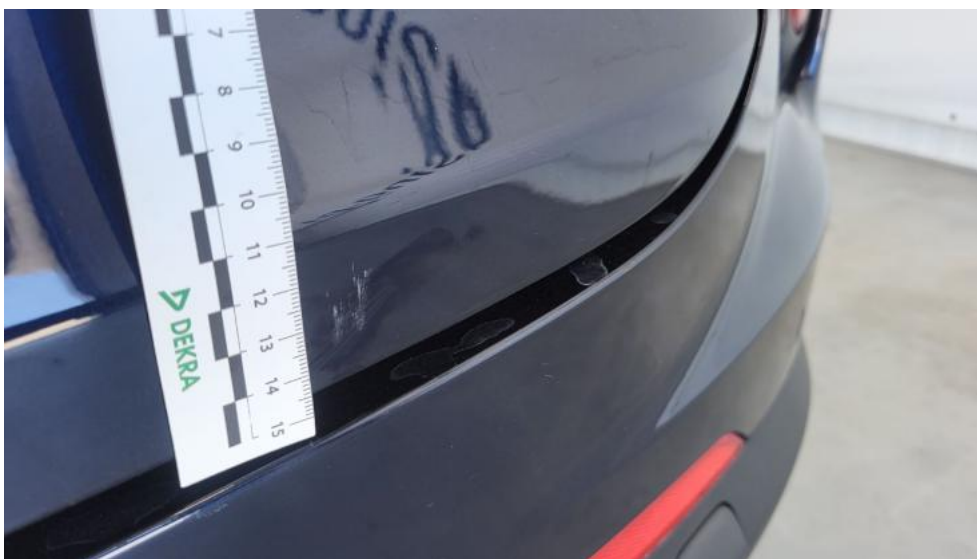
**Fot. 61.**

Pokrywy bagażnika - Rysa/odprysk 1

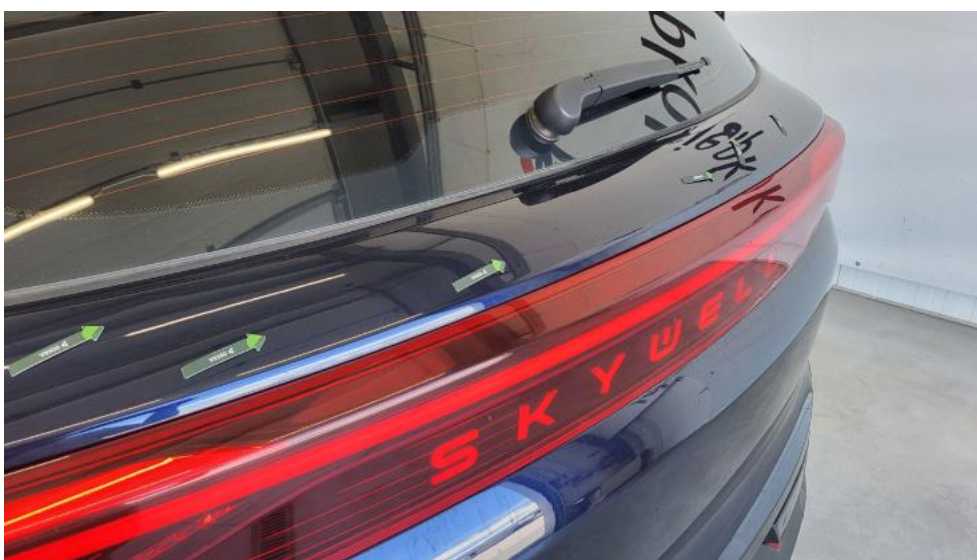
**Fot. 62.**

Pokrywy bagażnika - Wgniecenie/odkształcenie 1

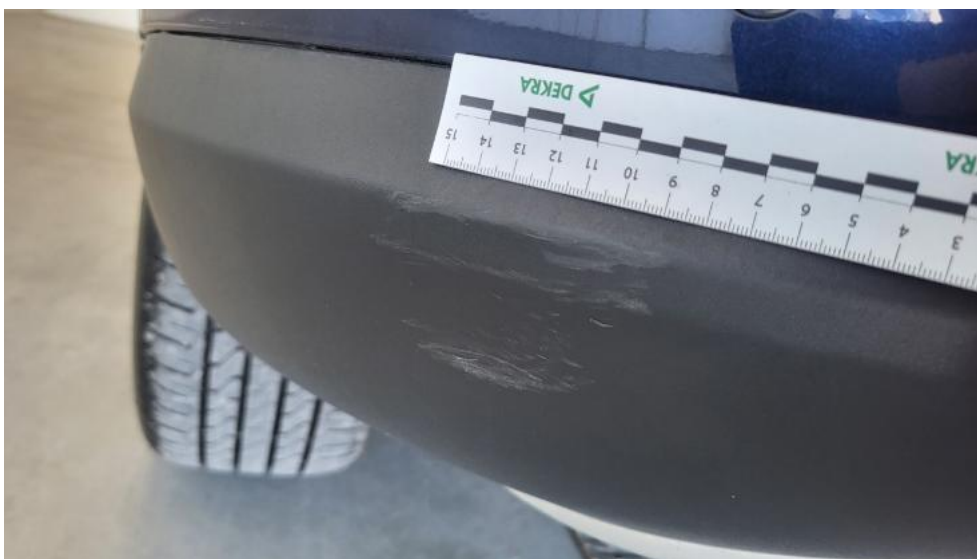
**Fot. 63.**  
Zderzak tylny - Rysa/odprysk 1

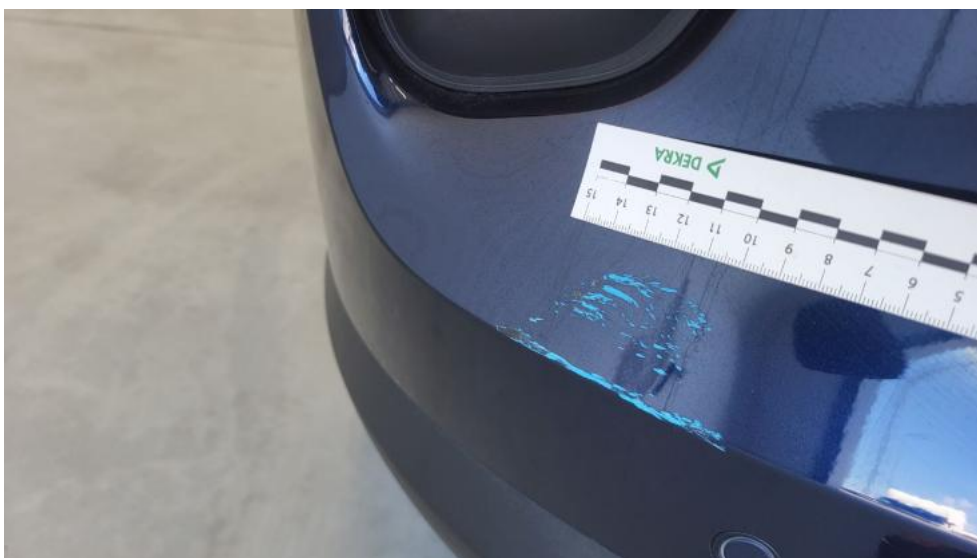
**Fot. 64.**  
Zderzak tylny cz L - Rysa/odprysk 1

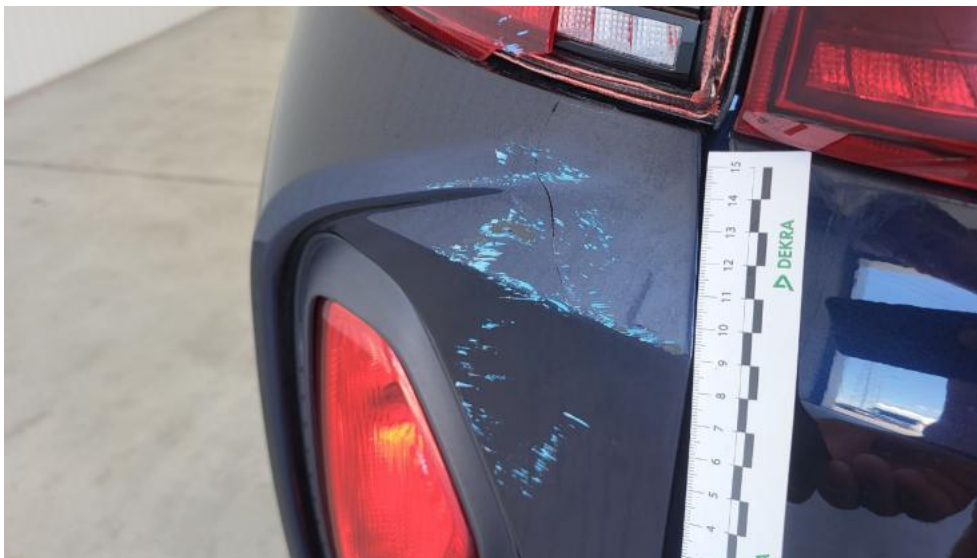
**Fot. 65.**

Zderzak tylny cz L - Rysa/odprysk 2

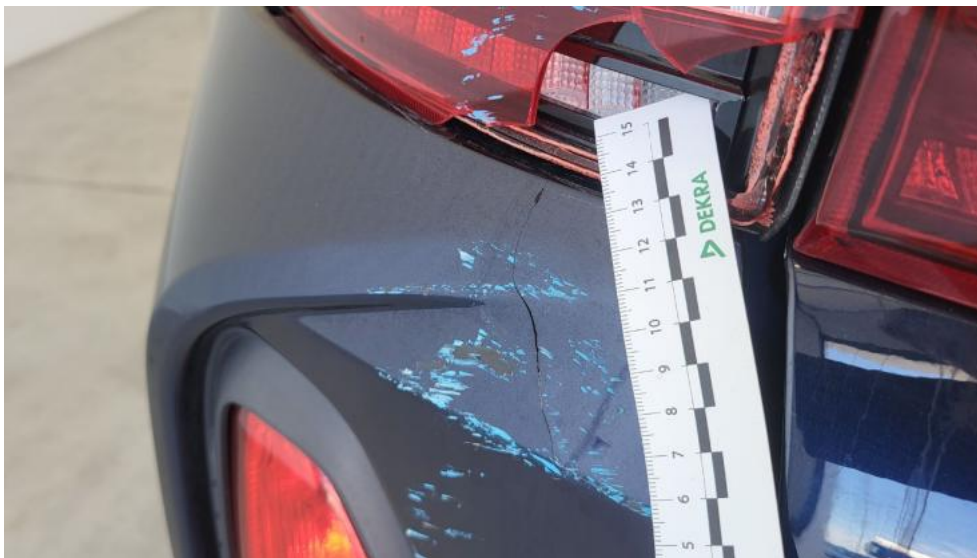
**Fot. 67.**

Zderzak tylny cz L - Pęknięcie/rozerwanie 1

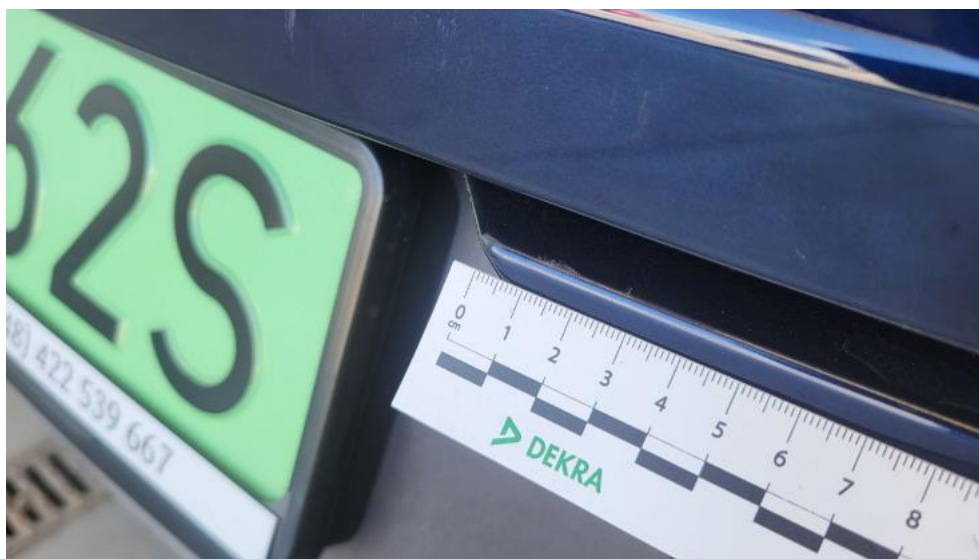
**Fot. 69.**

Zderzak tylny cz P - Rysa/odprysk 1

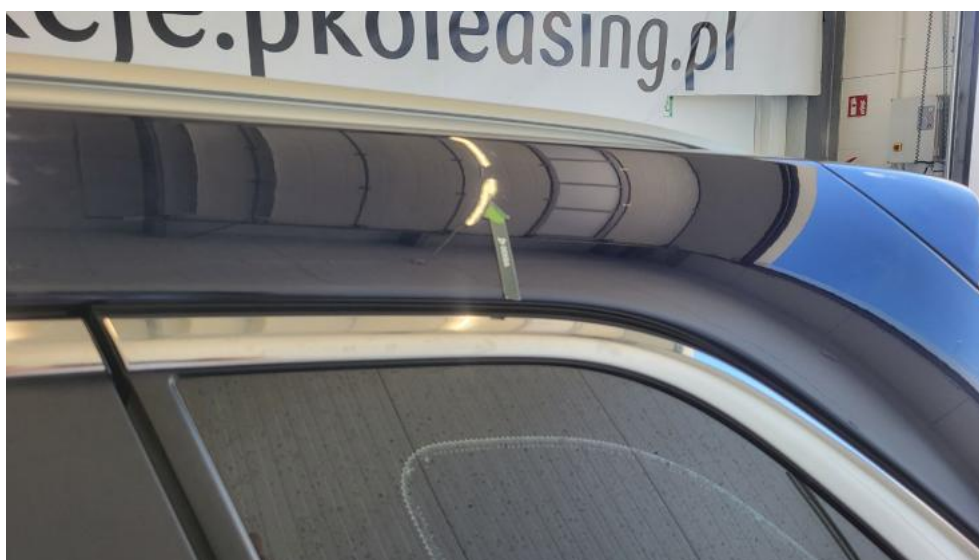
**Fot. 70.**

Błotnik tylny L / Ściana boczna L - Wgniecenie/odkształcenie 1

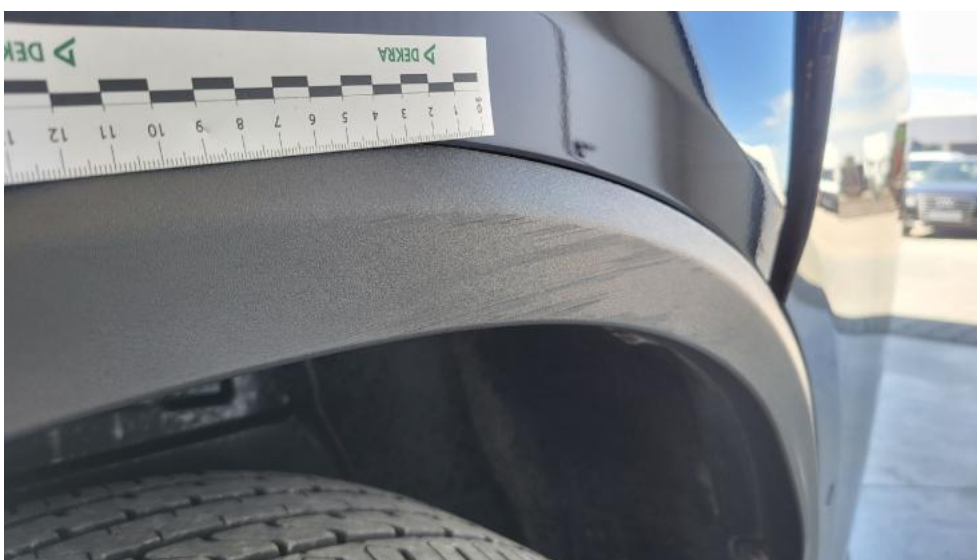
**Fot. 72.**

Listwa krawędzi błotnika tyl L - Rysa/odprysk 1

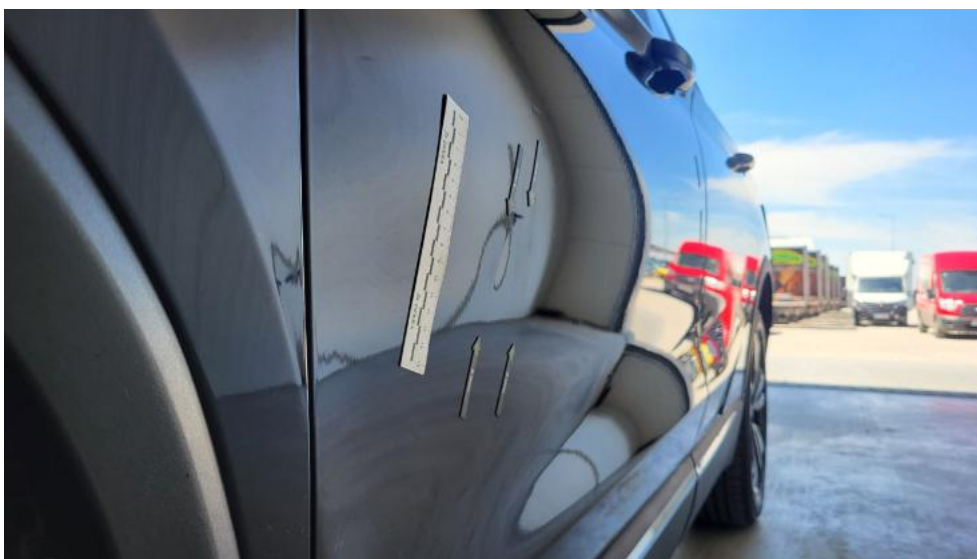
**Fot. 75.**

Drzwi przed L - Wgniecenie/odkształcenie 1

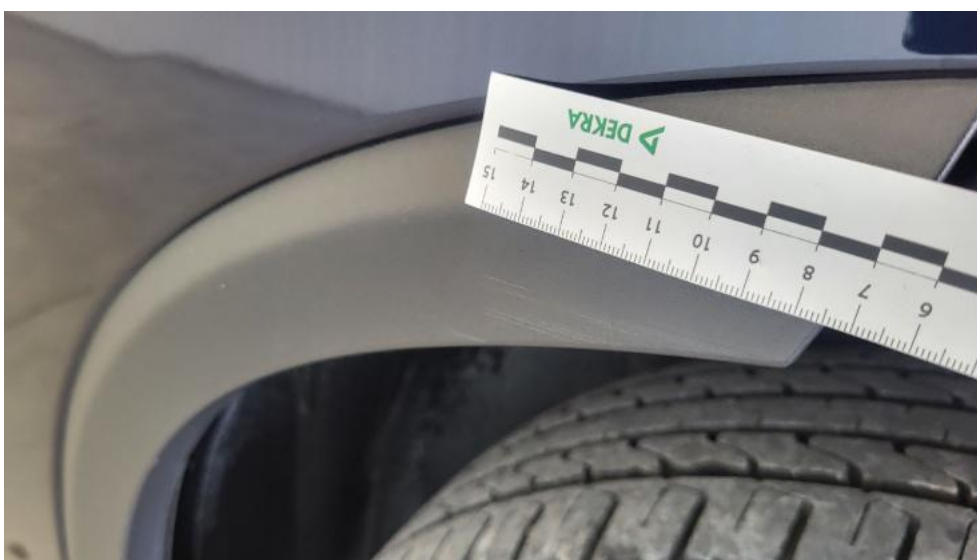
**Fot. 82.**  
Listwa drzwi tylnych L - Rysa/odprysk 1

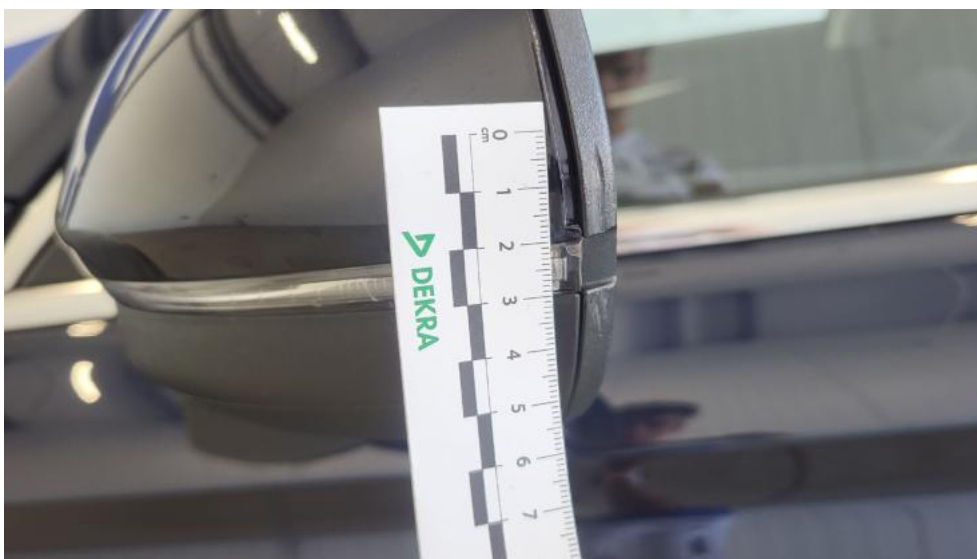
**Fot. 83.**

Lusterko zew L - Rysa/odprysk 1

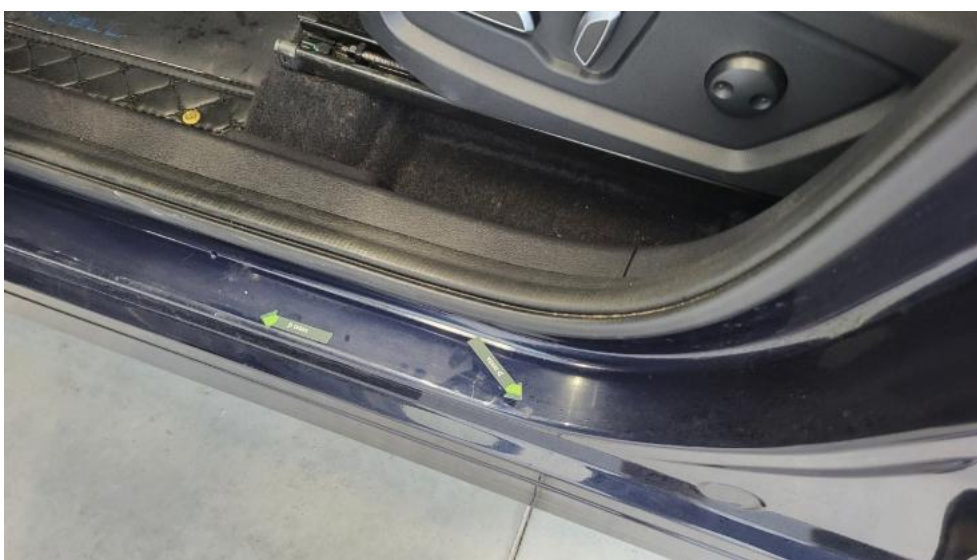
**Fot. 84.**

Próg L - Wgniecenie/odkształcenie 1

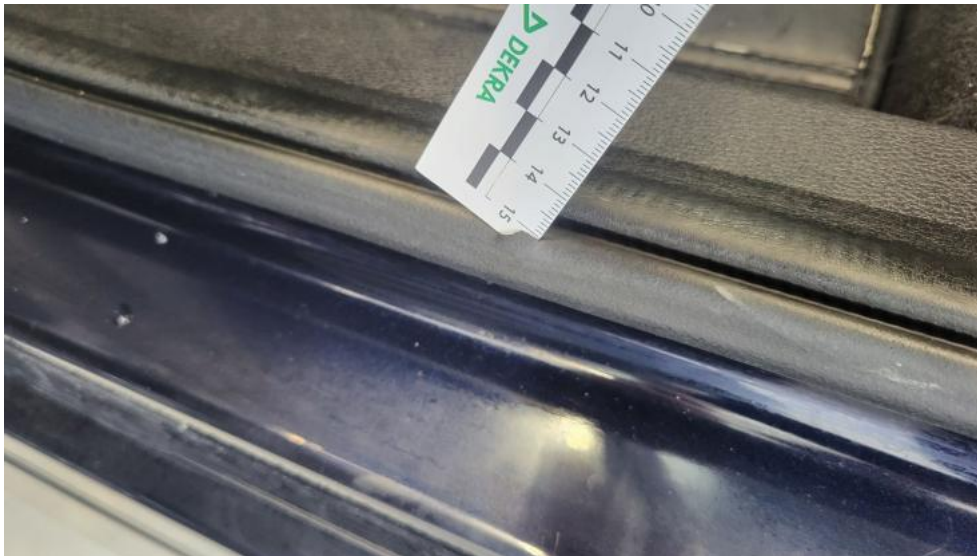
**Fot. 87.**

Uszczelka drzwi przednich L - Pęknięcie/rozerwanie 1

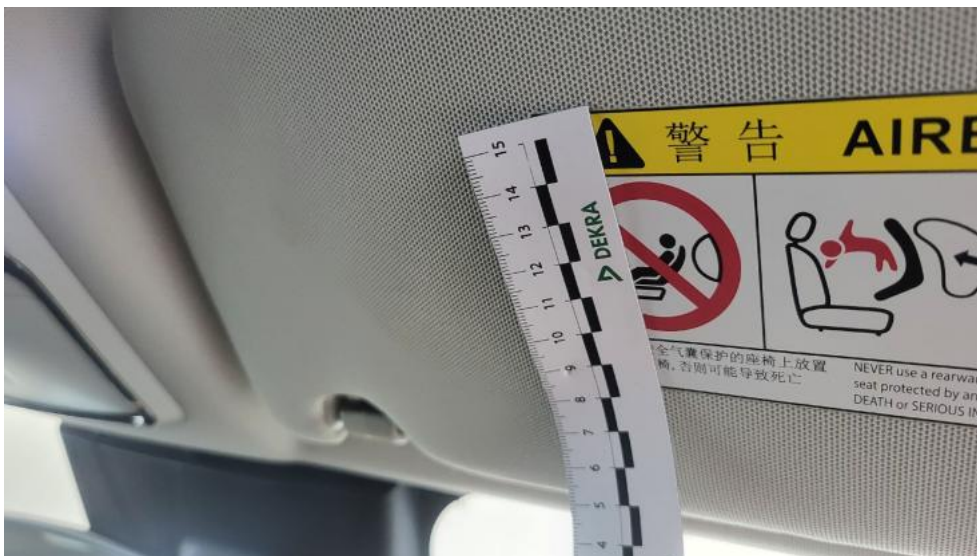
**Fot. 88.**

Osłona p/słoneczna prawa - Inne 1

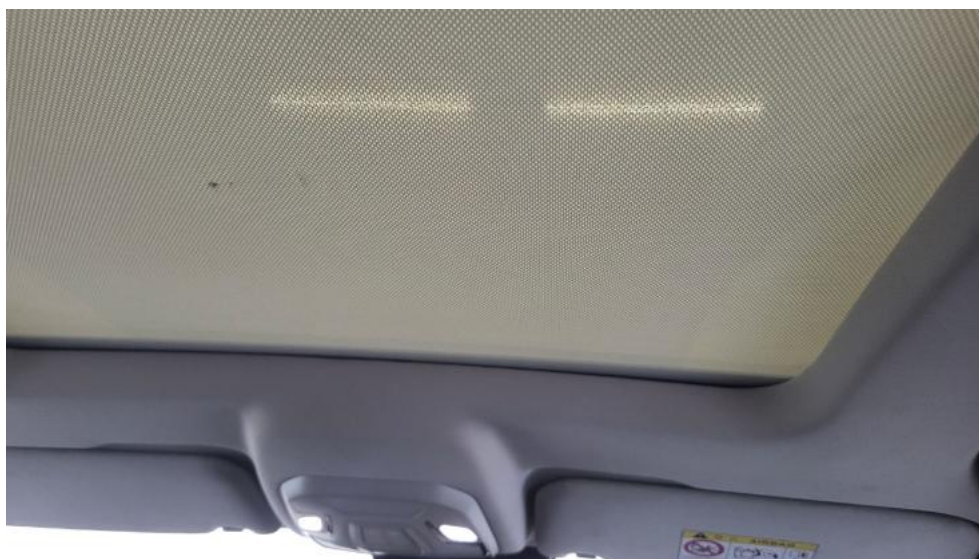
**Fot. 89.**  
Podsufitka - Inne 1
