Nr zlecenia DEKRA: PKOL(W)/LODZ/49211/26/05/27  
Nr zlecenia/szkody: 25/007009  
Data zlecenia: 27-05-2026

**Dane pojazdu**

Grupa obiektów (Eurotax)	samochody osobowe
Kod EC (Eurotax)	0145431
Producent	BMW
Model	Seria 5 Touring [G31] 20-23
Typ/wersja	520i mHEV M Sport sport-aut
Rodzaj nadwozia	KOM
Liczba drzwi/liczba miejsc	5/5
Masa własna [kg]	1790
Dopuszczalna masa całkowita [kg]	2410
Rozstaw osi 1/2	2975
Rodzaj silnika	z zapłonem iskrowym
Układ oczyszczana spalin	GPF
Pojemność silnika [ccm]	1998
Moc silnika [KM/kW]	184/135
Skrzynia biegów	automatyczna
Nr rejestracyjny	WU1426T
VIN	WBA11BM050CP18808
Data 1. rejestracji	07-09-2023
Data nast. bad. techn.	11-02-2027
Rok produkcji	2023 (rok produkcji został zweryfikowany z zewnętrzną bazą danych)
Stan licznika [km]	80 935 (odczytany)
Kolor nadwozia/rodzaj powłoki	czarny/2-warstwowy metalizowany

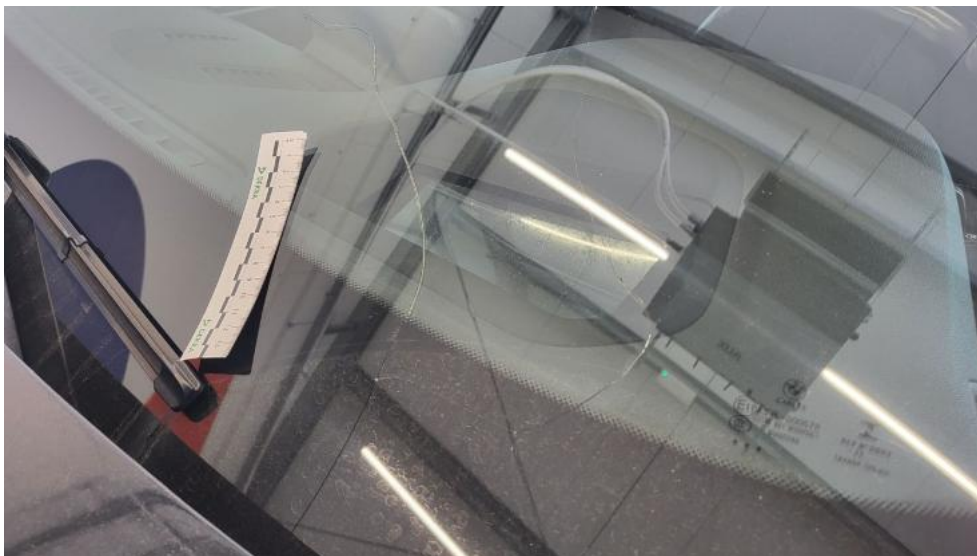
**Fot. 43.**  
Szyba czołowa - Pęknięcie/rozerwanie 1

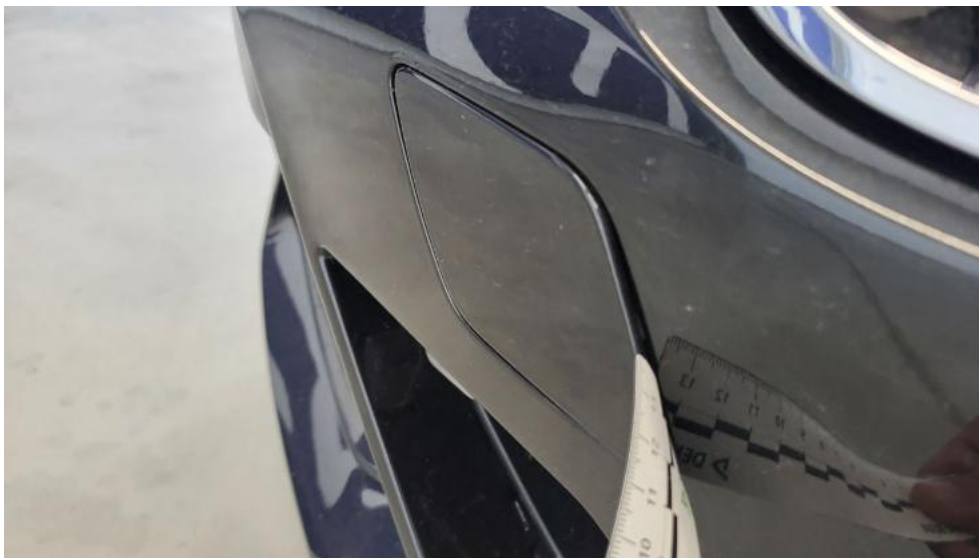
**Fot. 45.**  
Zaślepka prz haka hol. - Inne 1

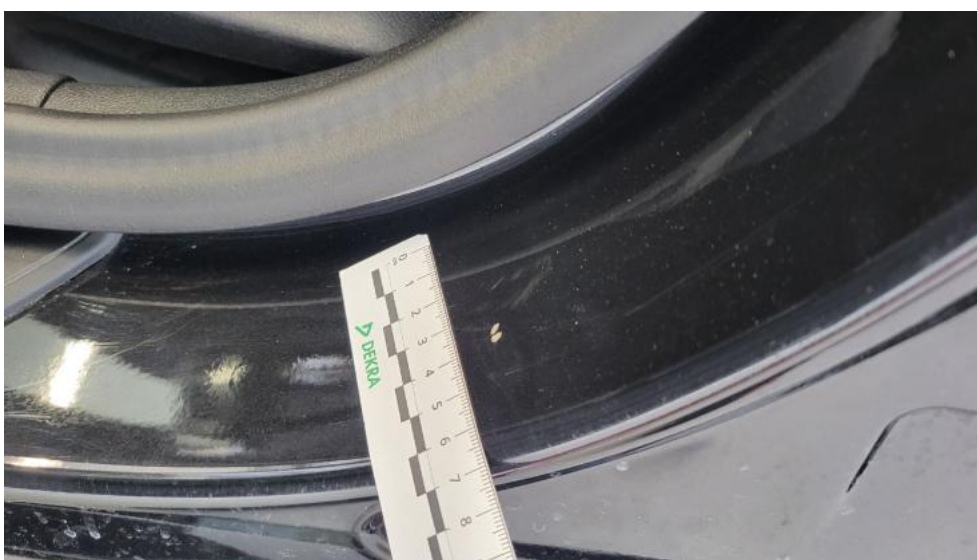
**Fot. 54.**  
Próg L - Rysa/odprysk 1

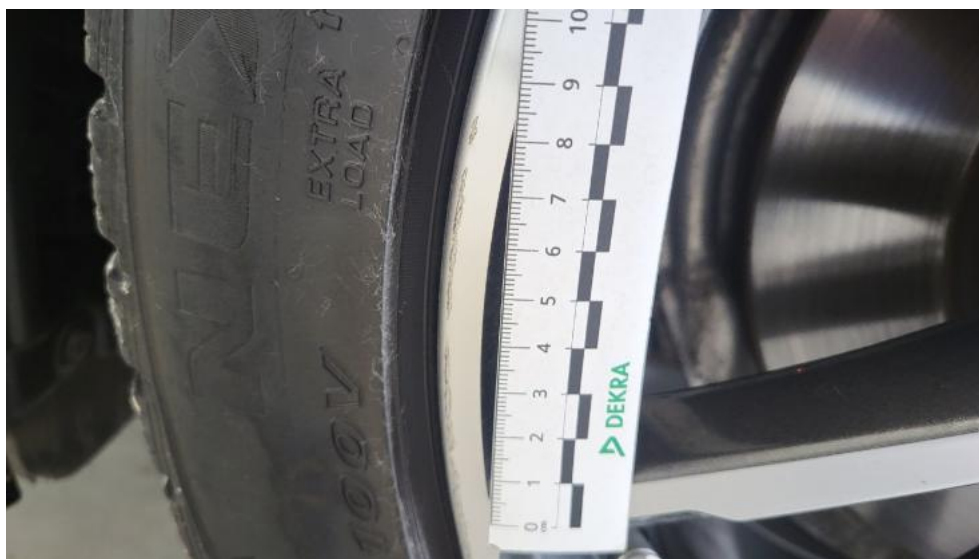
**Fot. 55.**

Felga Aluminiowa przednia L - Rysa/odprysk 1

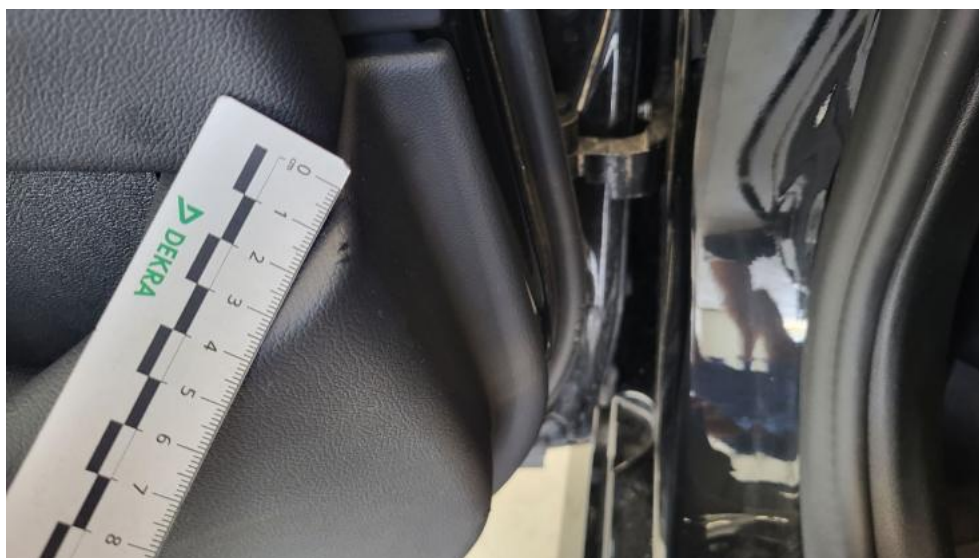
**Fot. 56.**

Tapicerka drzwi tylnych L - Wgniecenie/odkształcenie 1

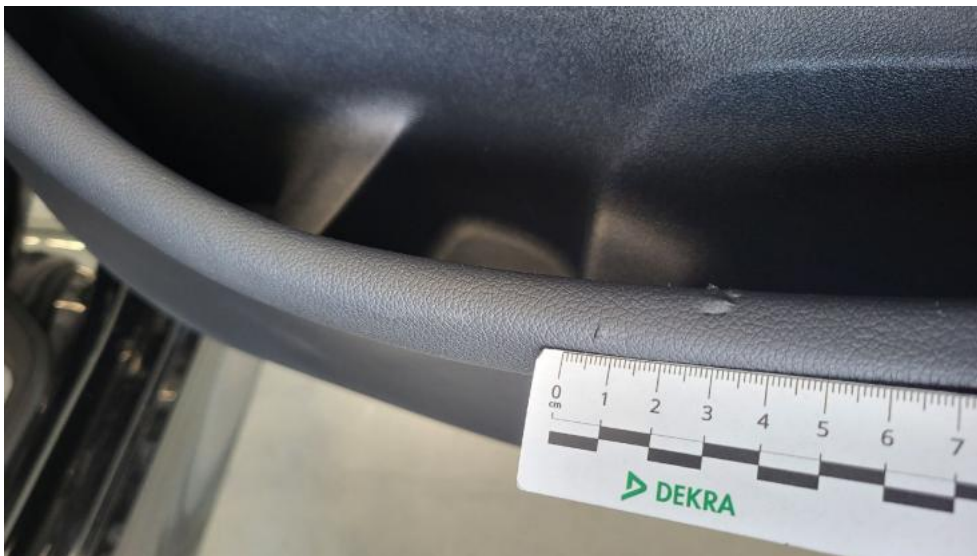
**Fot. 57.**  
Tapicerka drzwi tylnych P - Pęknięcie/rozerwanie 1

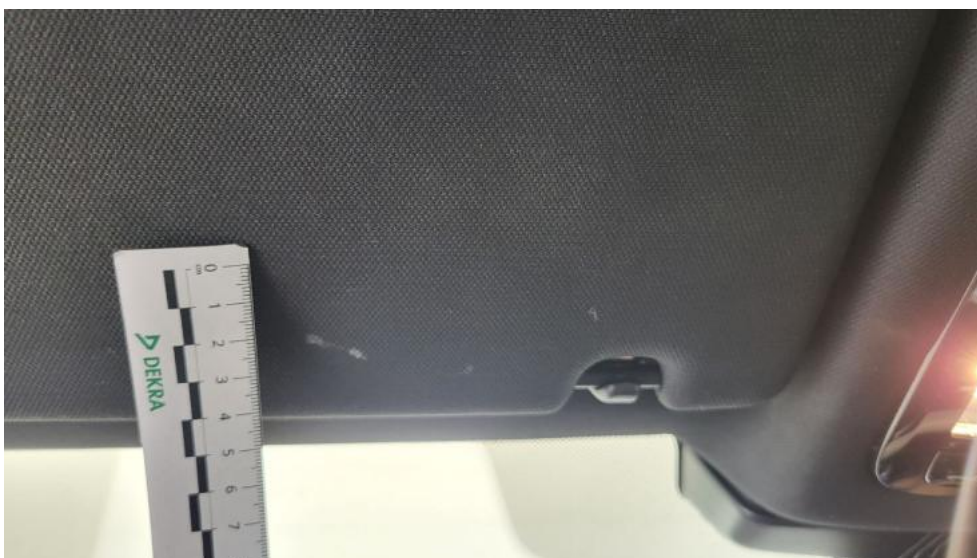
**Fot. 58.**  
Osłona p/słoneczna lewa - Inne 1

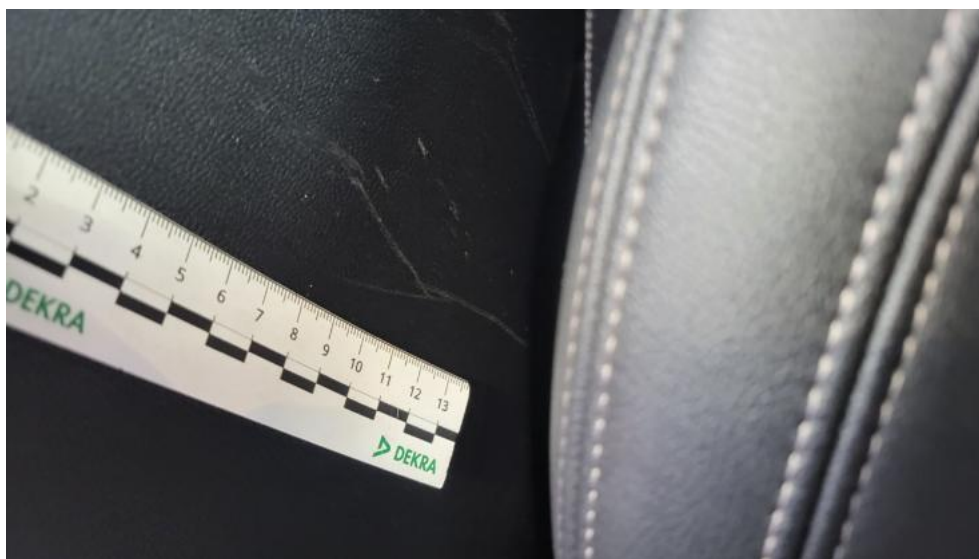
**Fot. 59.**

Wykładzina(y) słupka środkowego P - Rysa/odprysk 1

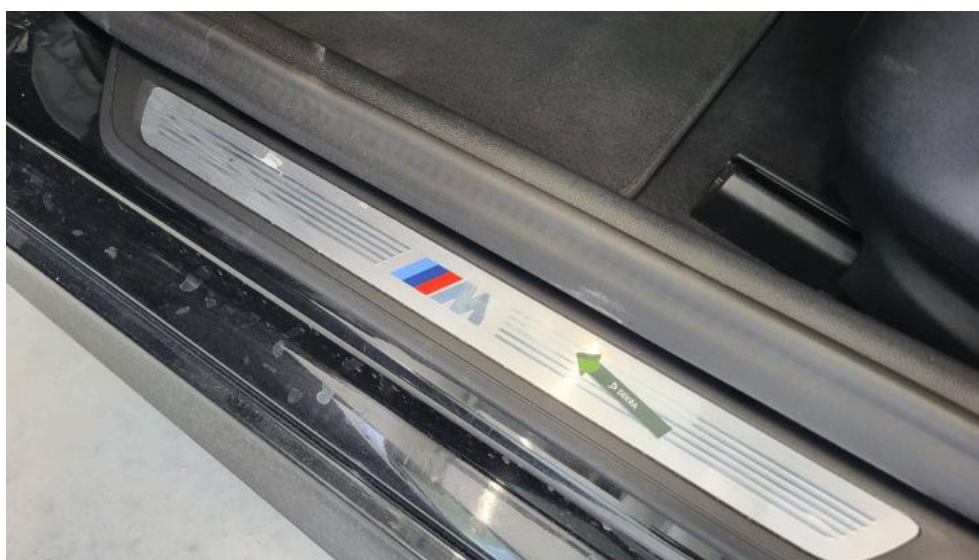
**Fot. 60.**

Listwy progowe lew. - Wgniecenie/odkształcenie 1
