Nr zlecenia DEKRA: PKOL(W)/LODZ/81909/26/09/01  
Nr zlecenia/szkody: 24/028962  
Data zlecenia: 01-09-2026

**DEKRA Polska - Centrala**  
02-673 Warszawa, ul. Konstruktorska 12A

| Producent | MERCEDES-BENZ |
| Model | V Klasa 14-19 |

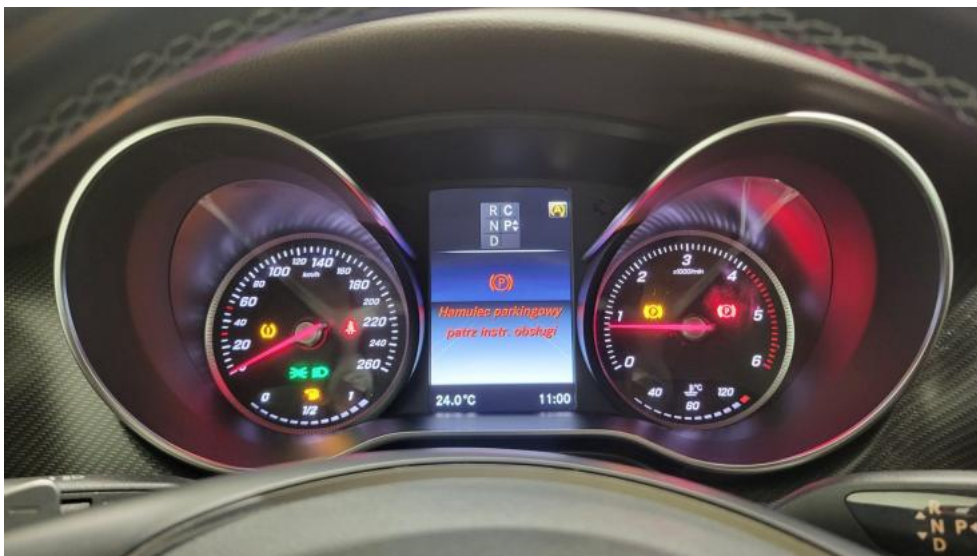
**Fot. 25.**

Rysy na samochodzie. Aktywne kontrolki. Aktywna kontrolka ciśnienia w kołach. Informacja hamulec parkingowy. Informacja dolac plyn chłodzący. Przegląd A wymagany od 314 dni. Głośna i nierówna praca silnika przez chwilę po uruchomieniu pojazdu, do weryfikacji serwisowej. Odpryski na szybie czołowej.

Zestaw wskaźników - serwis

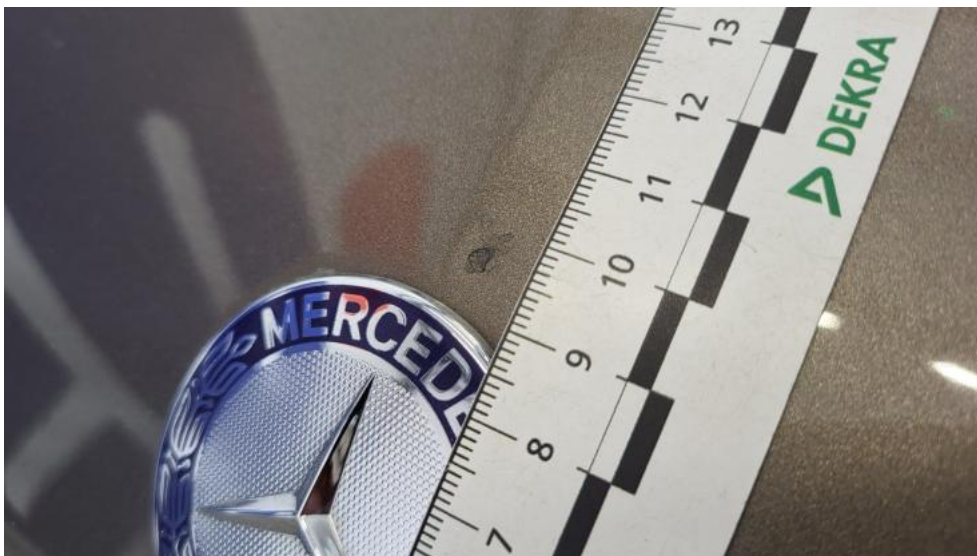
**Fot. 45.**

Pokrywa komory silnika - Rysa/odprysk 1

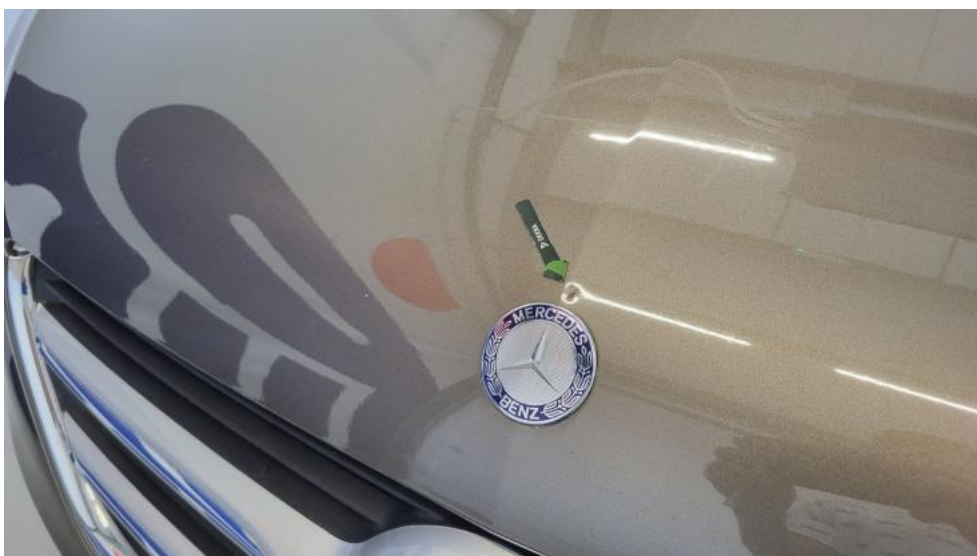
**Fot. 46.**

Pokrywa komory silnika - Wgniecenie/odkształcenie 1

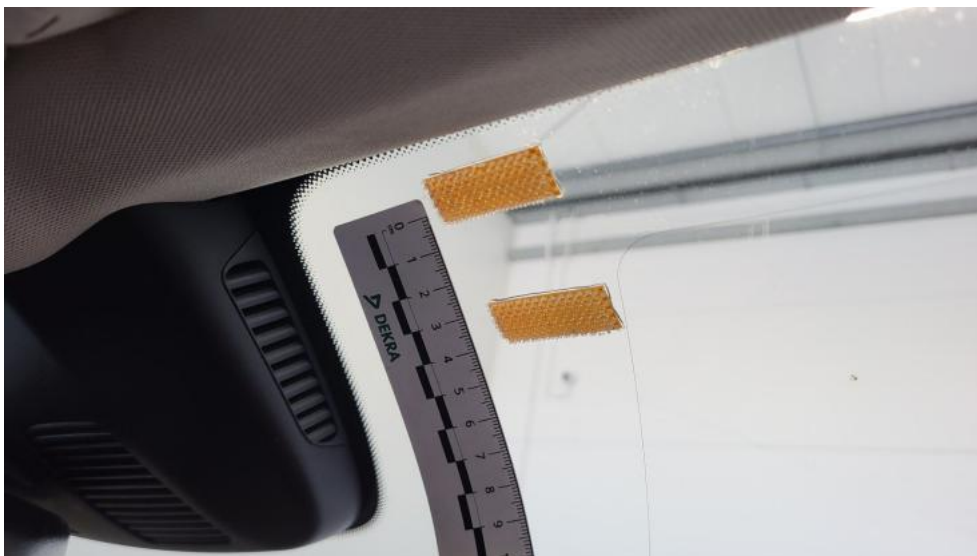
**Fot. 47.**  
Szyba czołowa - Inne 1

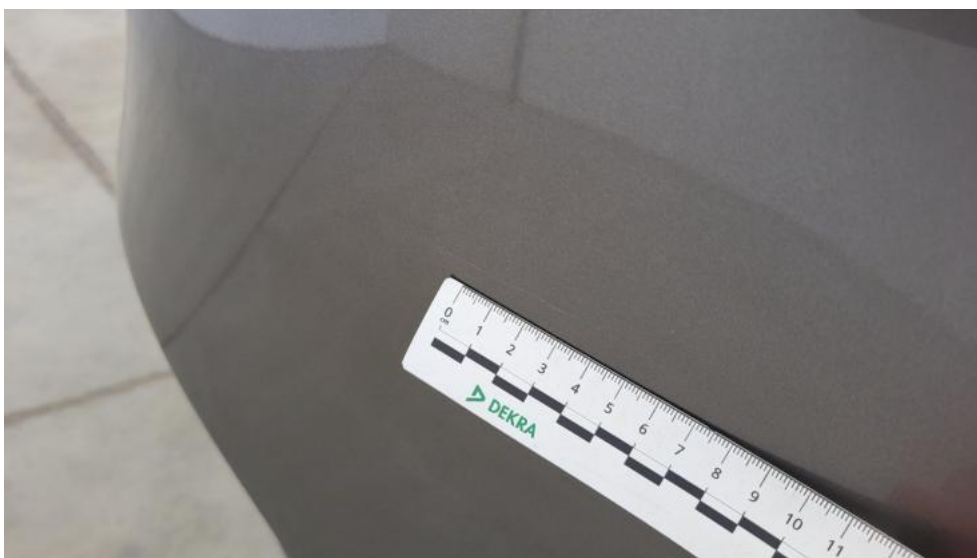
**Fot. 48.**  
Zderzak - Rysa/odprysk 1

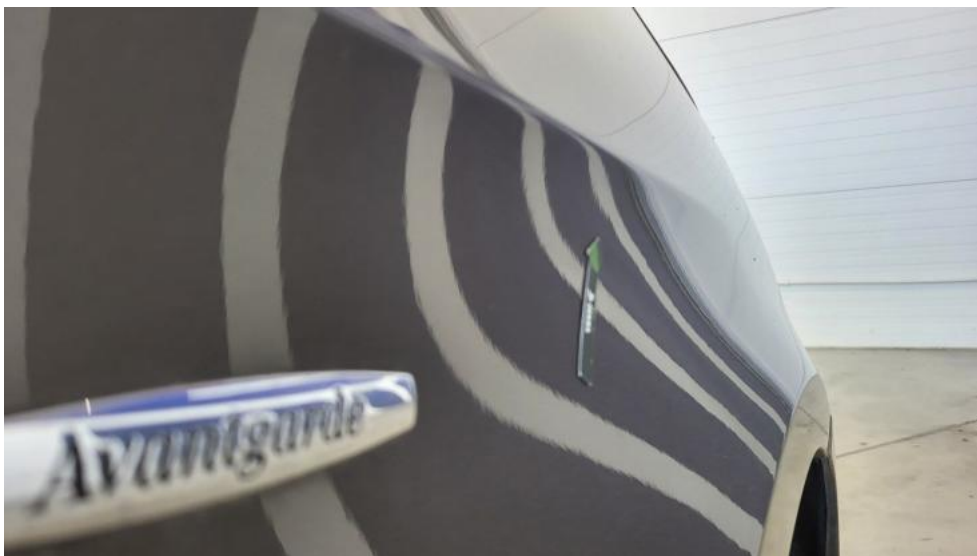
**Fot. 49.**

Błotnik przedni P - Wgniecenie/odkształcenie 1

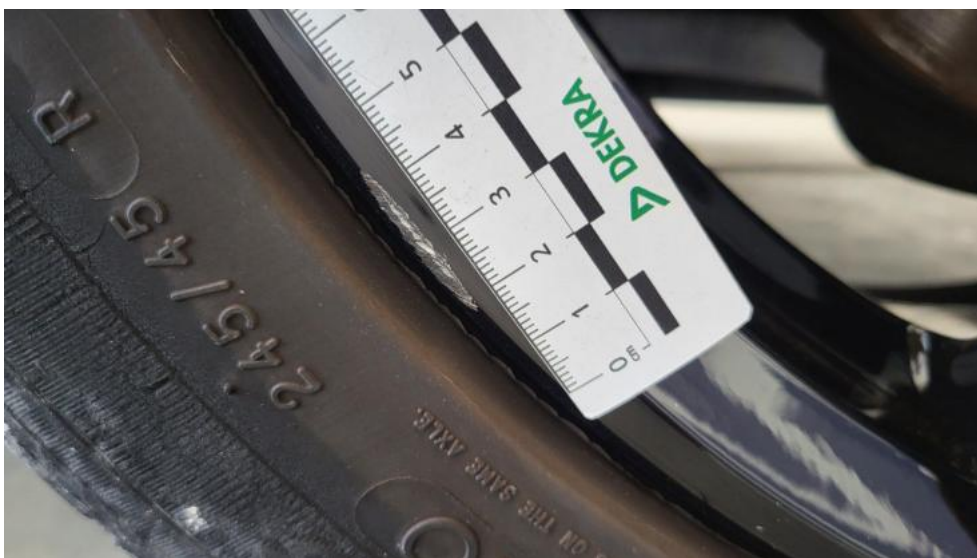
**Fot. 50.**

Felga aluminiowa przednia P - Rysa/odprysk 1

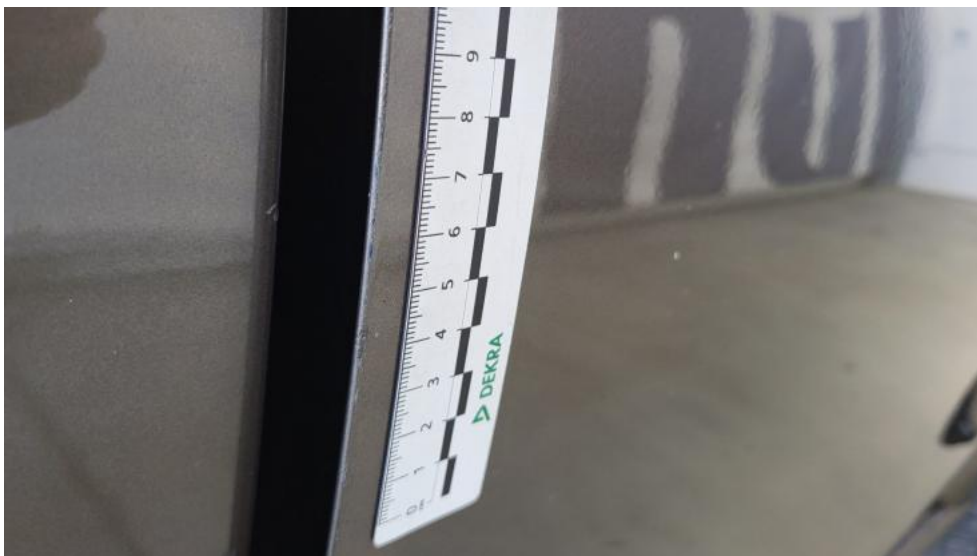
**Fot. 51.**

Drzwi przednie P - Rysa/odprysk 1

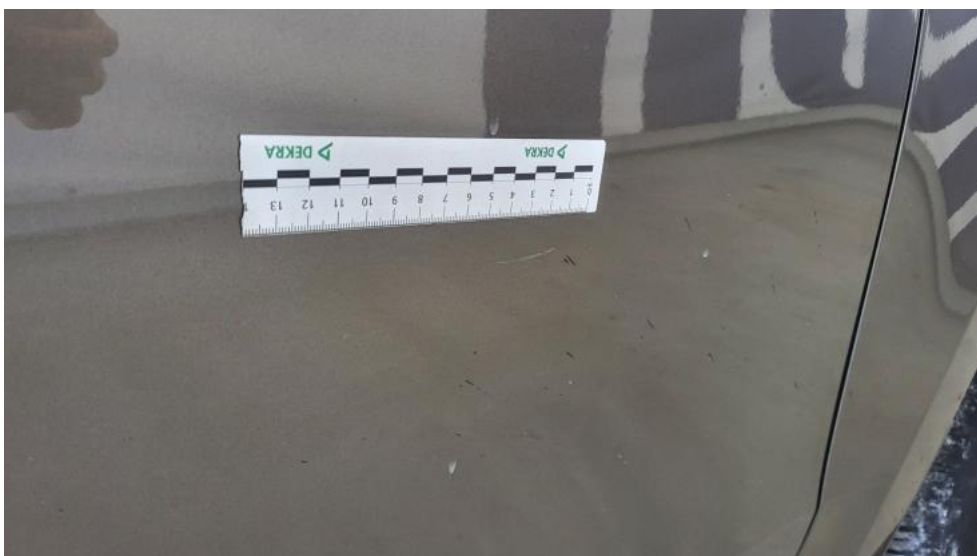
**Fot. 52.**

Drzwi przednie P - Rysa/odprysk 2

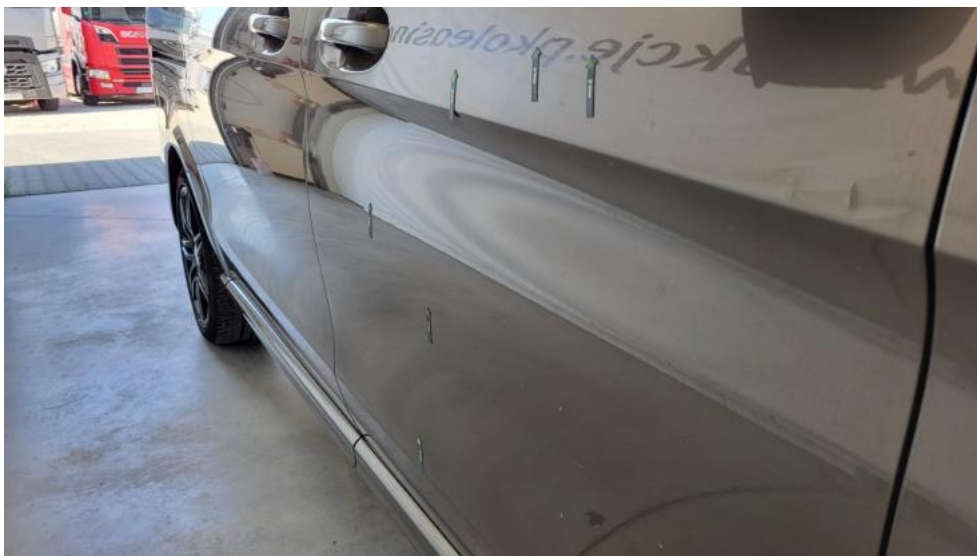
**Fot. 53.**

Drzwi przednie P - Wgniecenie/odkształcenie 1

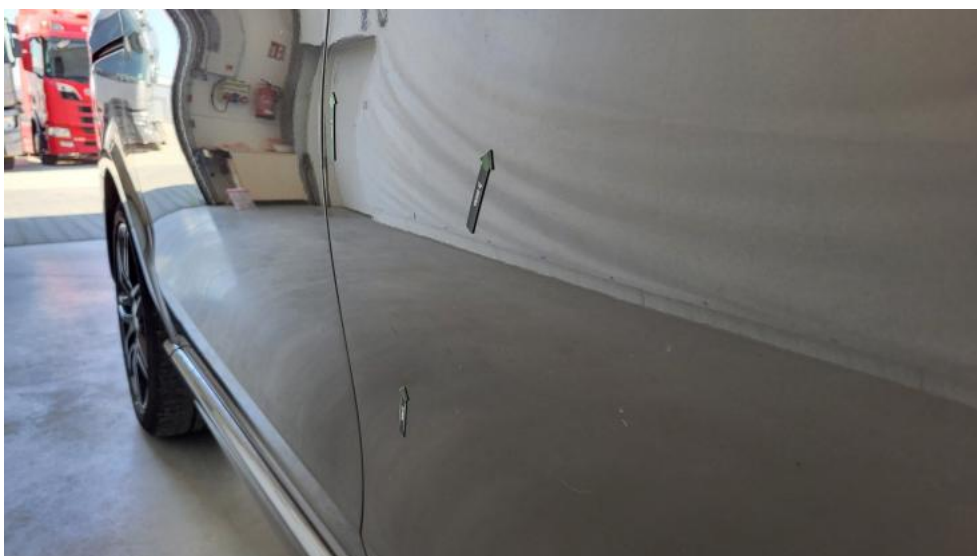
**Fot. 54.**

Drzwi przednie P - Wgniecenie/odkształcenie 2

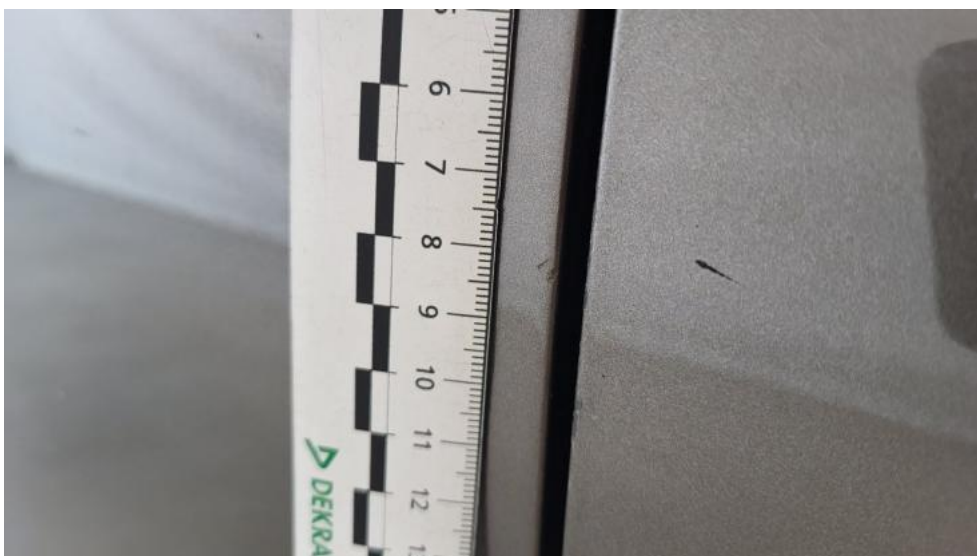
**Fot. 56.**

Drzwi tylne P - Rysa/odprysk 1

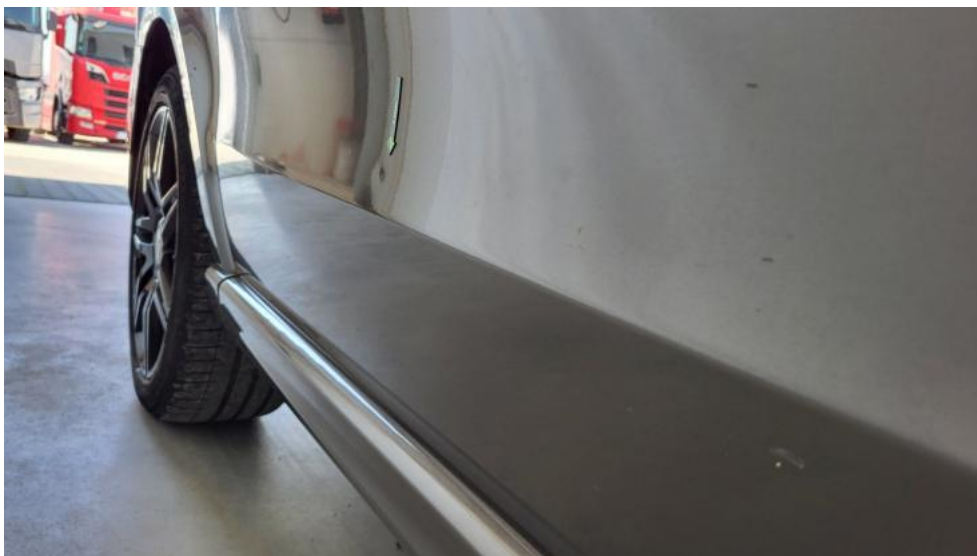
**Fot. 57.**

Drzwi tylne P - Wgniecenie/odkształcenie 1

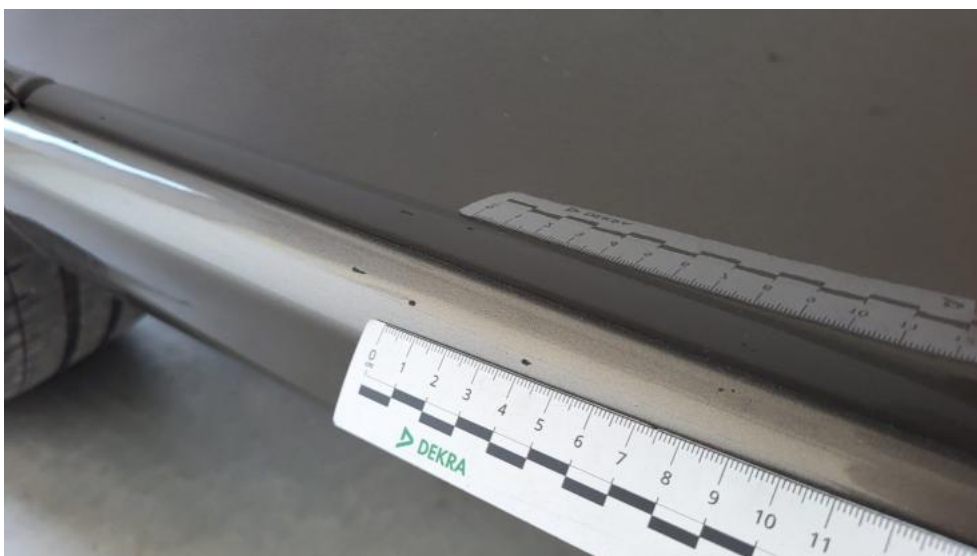
**Fot. 58.**

Listwa drzwi tylnych P - Rysa/odprysk 1

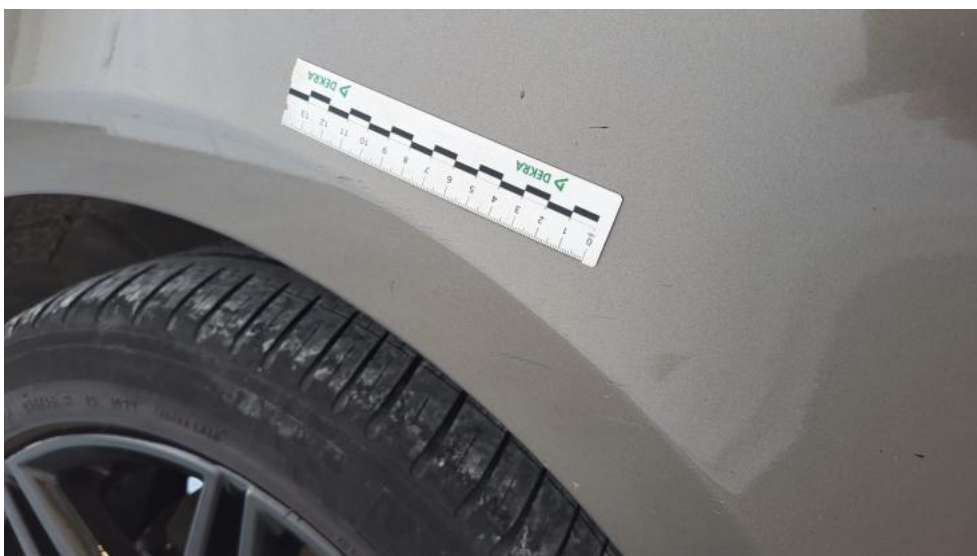
**Fot. 60.**

Łotnik tylny P / Ściana boczna P - Rysa/odprysk 1

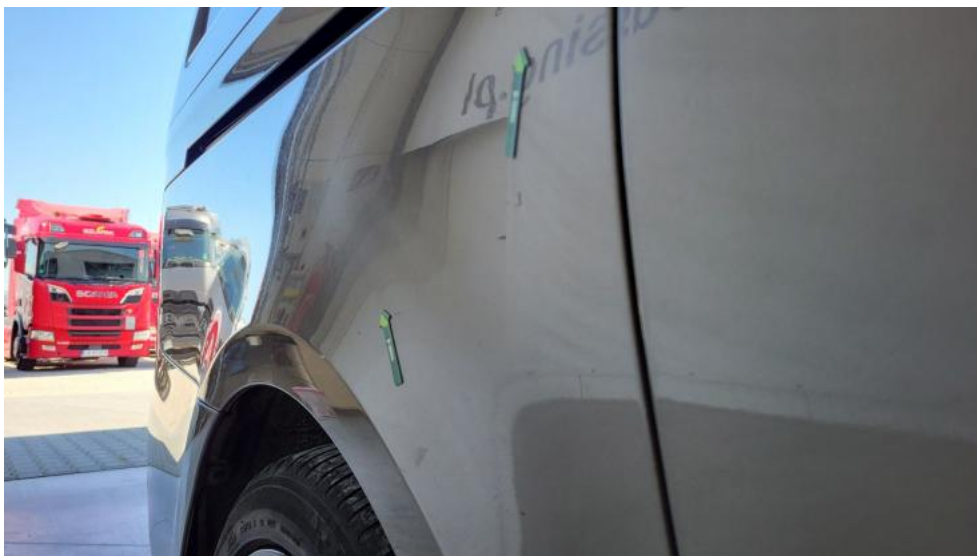
**Fot. 61.**

Błotnik tylny P / Ściana boczna P - Wgniecenie/odkształcenie 1

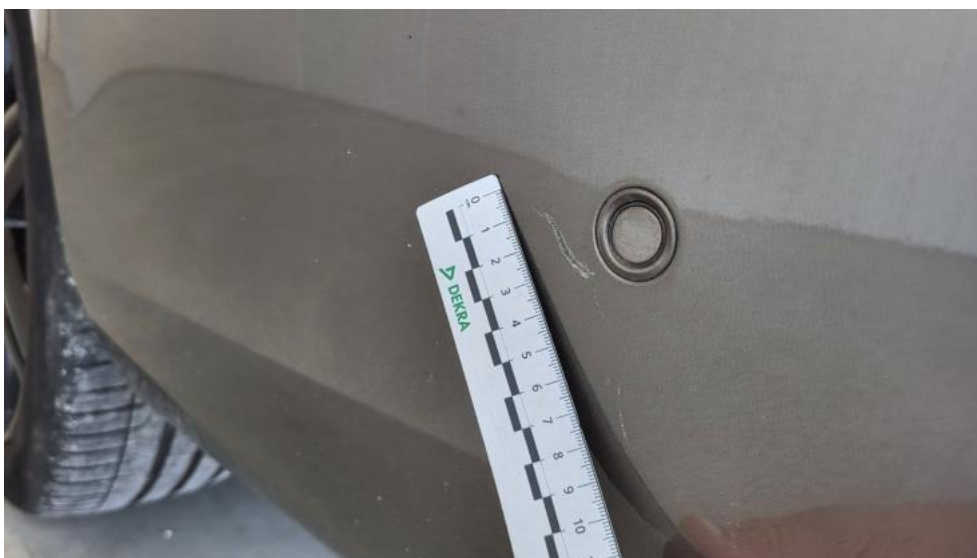
**Fot. 62.**

Zderzak tylny - Rysa/odprysk 1

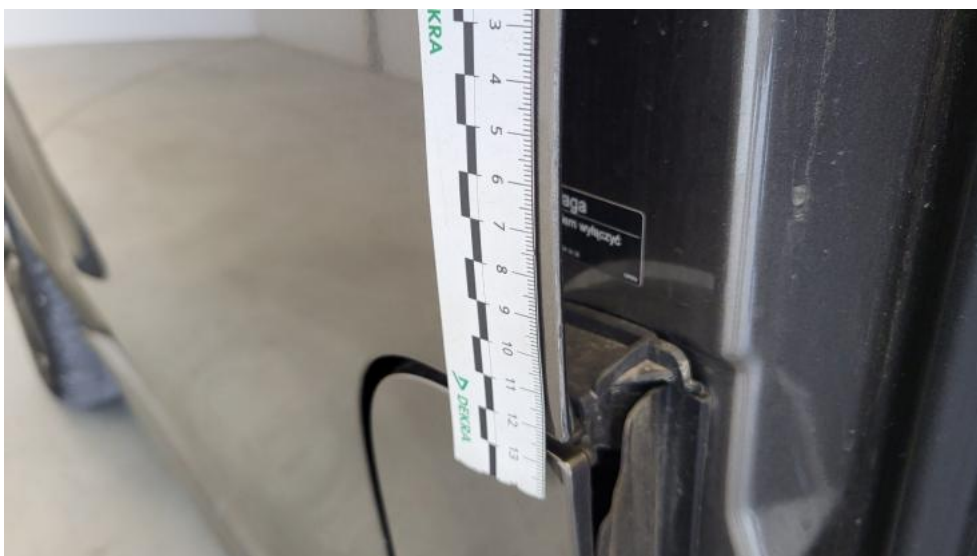
**Fot. 64.**

Drzwi przed L - Rysa/odprysk 1

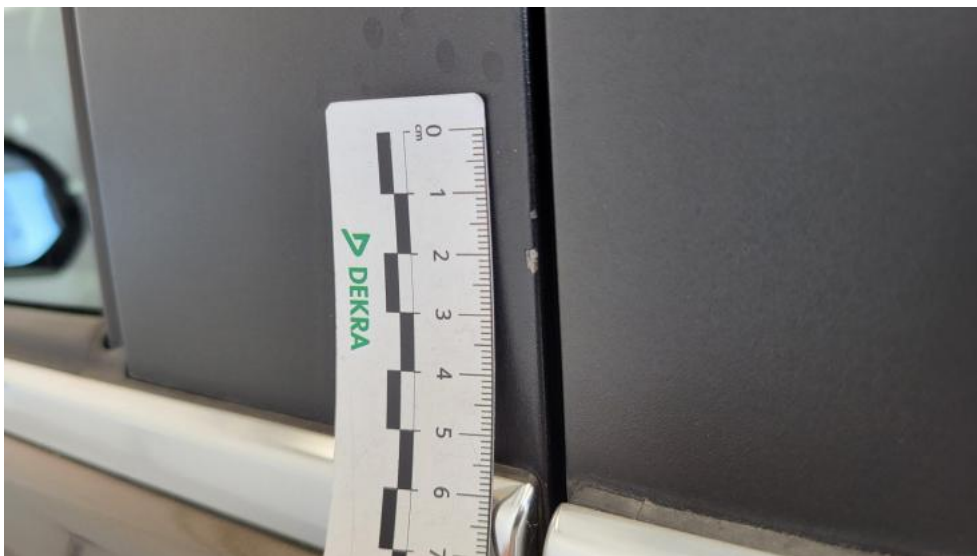
**Fot. 65.**

Drzwi przed L - Rysa/odprysk 2

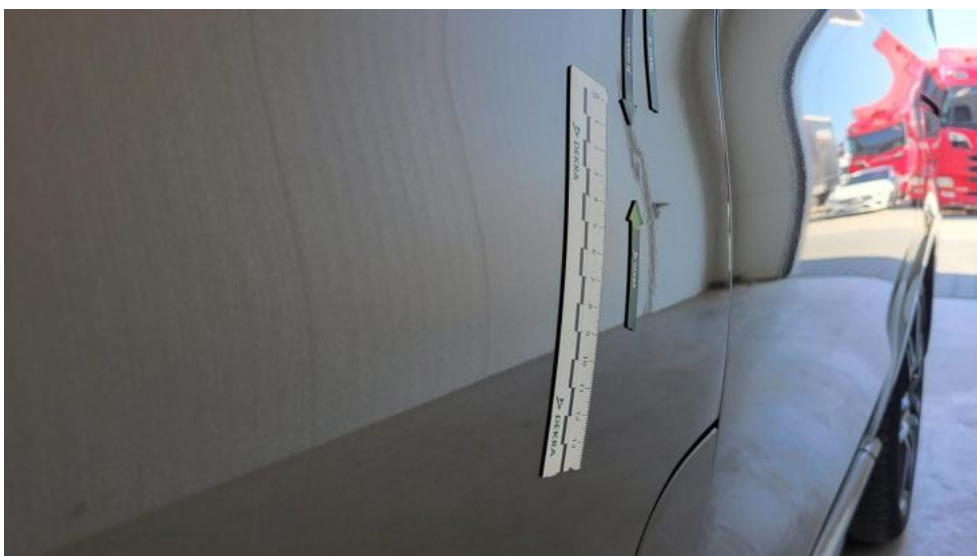
**Fot. 66.**

Drzwi przed L - Wgniecenie/odkształcenie 1

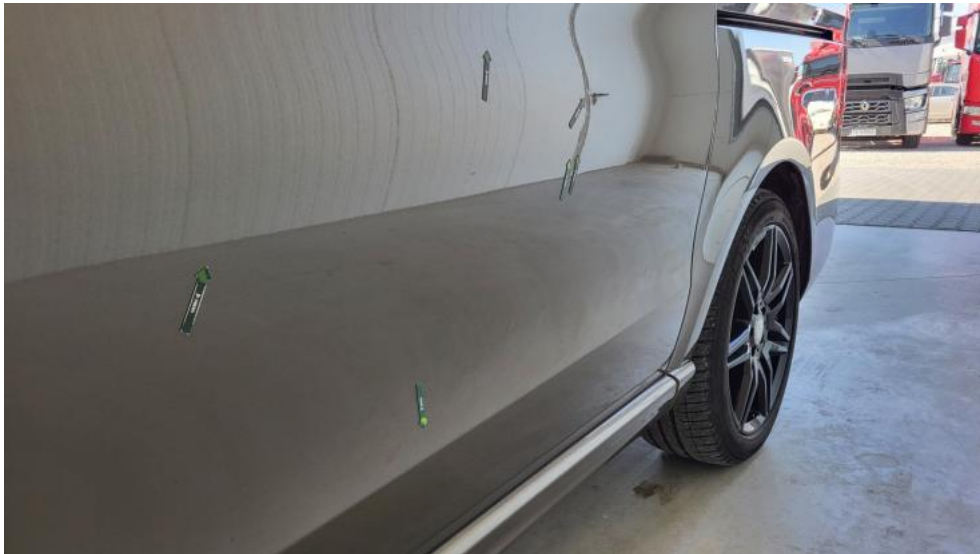
**Fot. 67.**

Drzwi tylne L - Wgniecenie/odkształcenie 1

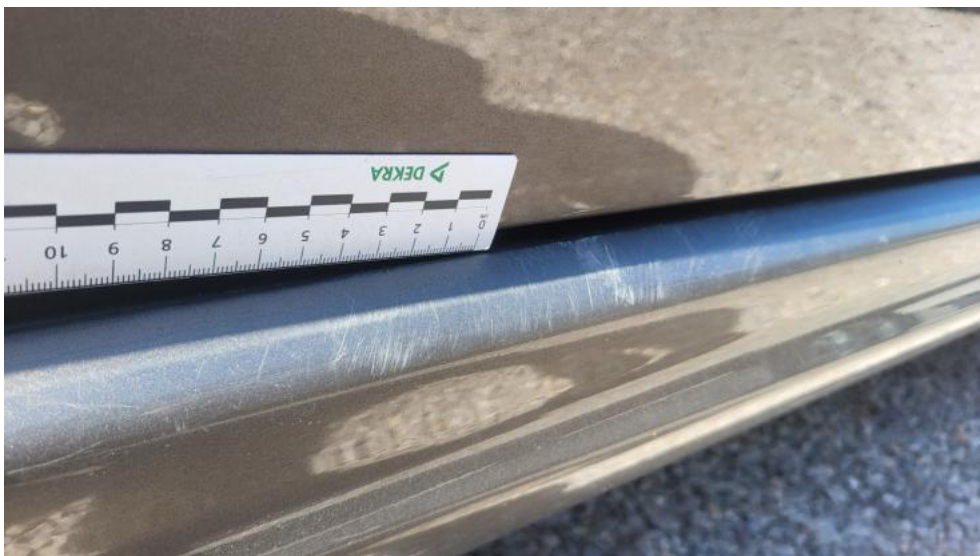
**Fot. 68.**

Listwa drzwi przednich L - Rysa/odprysk 1

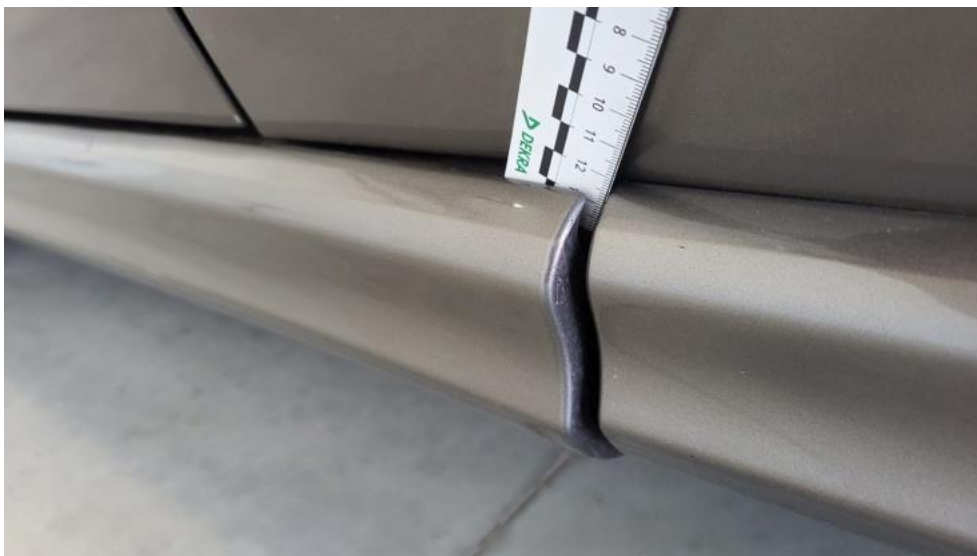
**Fot. 69.**

Listwa drzwi przednich L - Inne 1

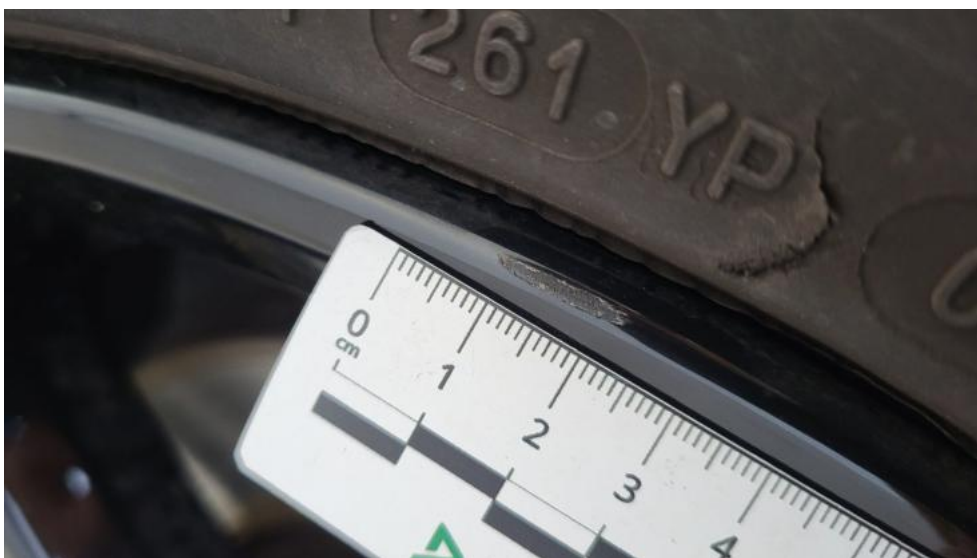
**Fot. 70.**

Felga Aluminiowa przednia L - Rysa/odprysk 1

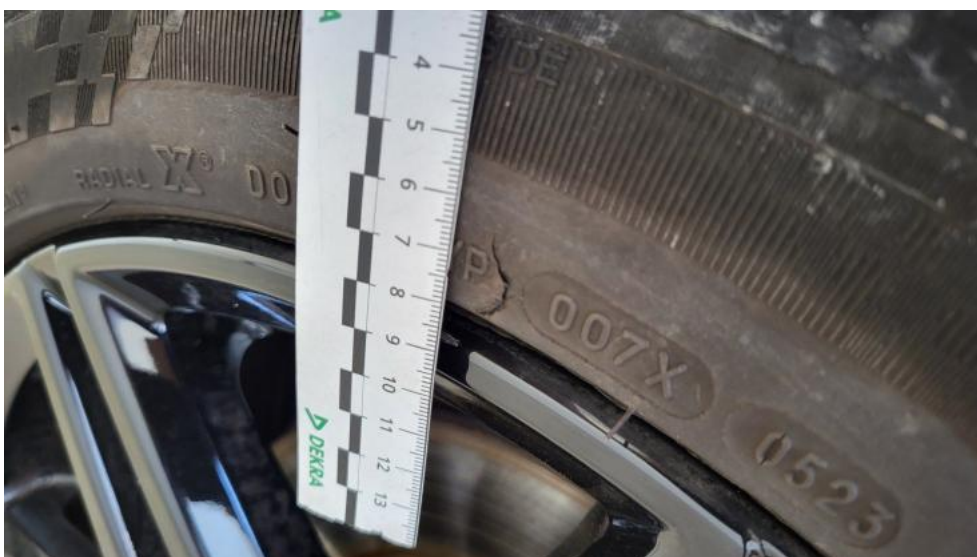
**Fot. 71.**

Opona przednia L - Pęknięcie/rozerwanie 1

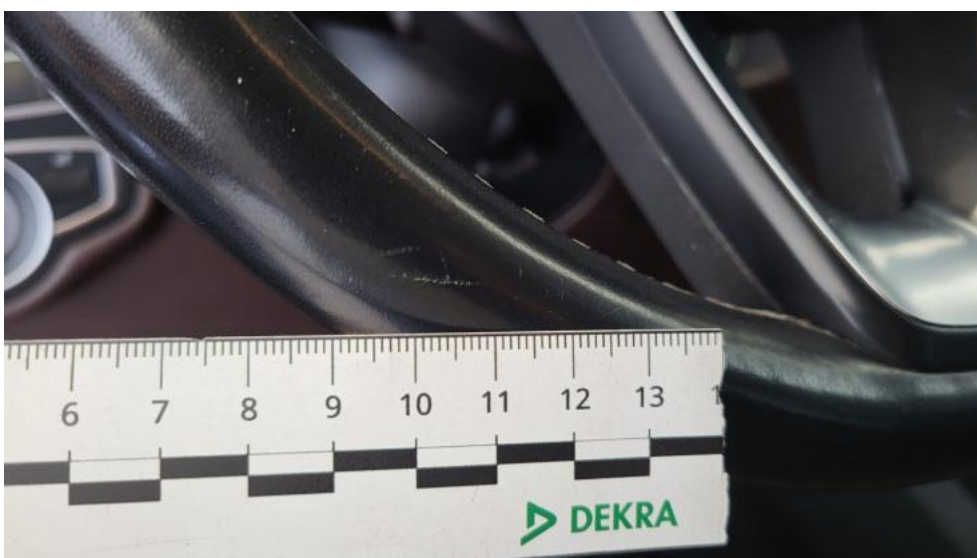
**Fot. 72.**

Koło kierownicy - Rysa/odprysk 1

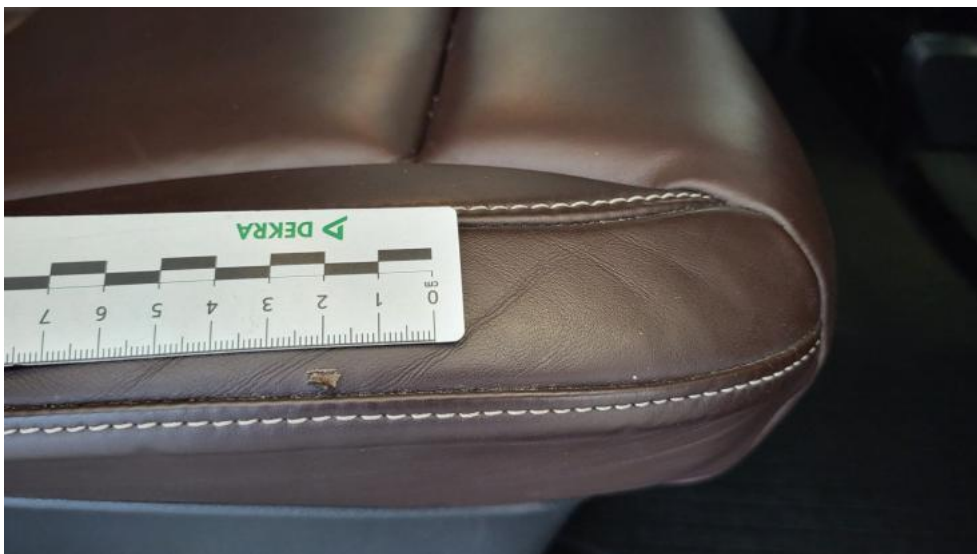
**Fot. 75.**  
Kanapa tyl. - Pęknięcie/rozerwanie 1

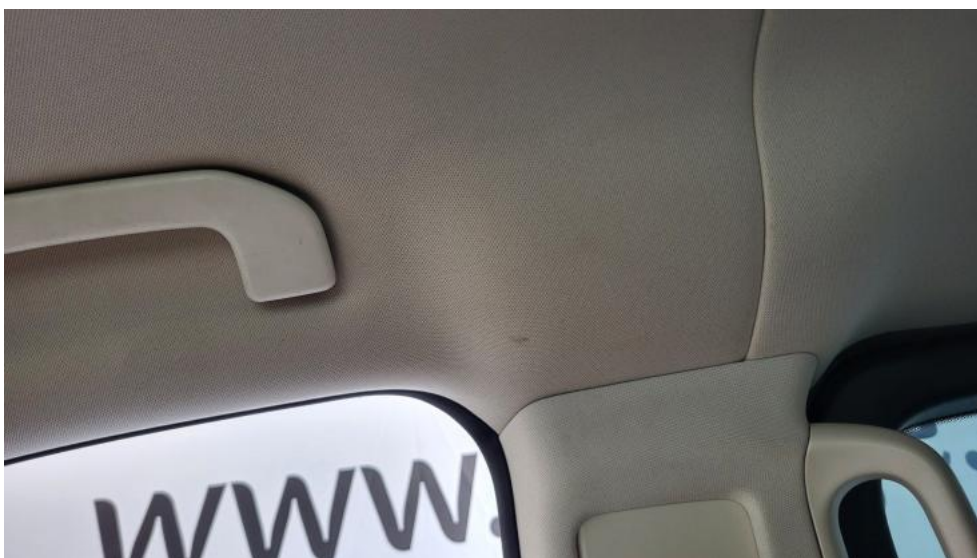
**Fot. 76.**  
Podsufitka - Inne 1
