DEKRA's commission No. : PKOL(W)/LODZ/92355/26/10/02  
commission/ damage No. : PS23/01280  
Date of commission: 02-10-2026

| Manufacturer | VOLKSWAGEN |
| Model | Golf VIII 20-24 |
| Registration /record No. | OP9828S |

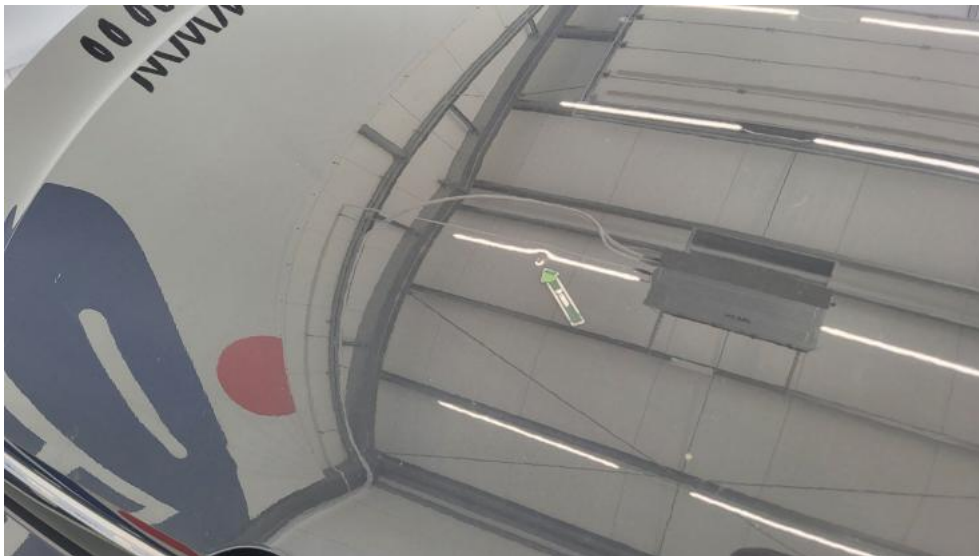
**Photo 41.**

Pokrywa komory silnika - Wgniecenie/odkształcenie 1

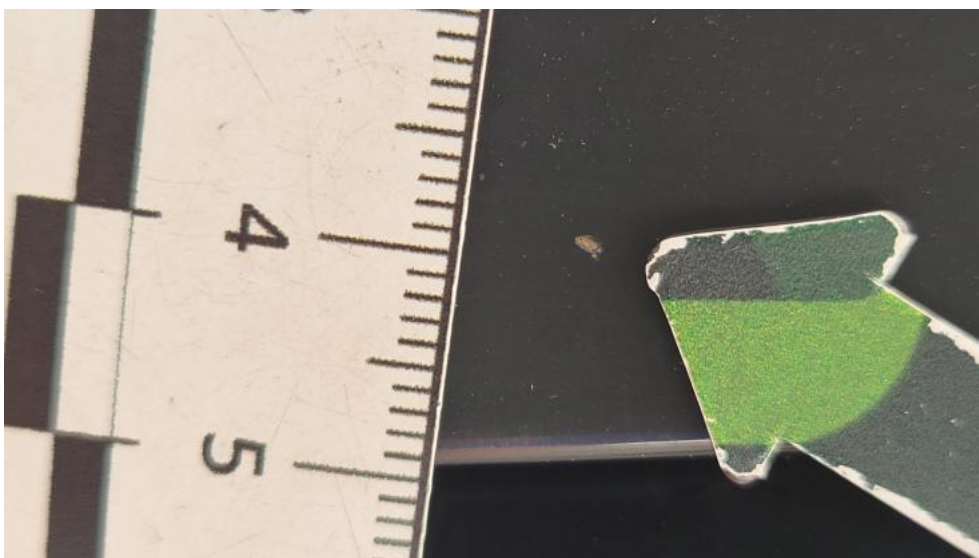
**Photo 42.**

Pokrywa komory silnika - Inne 1

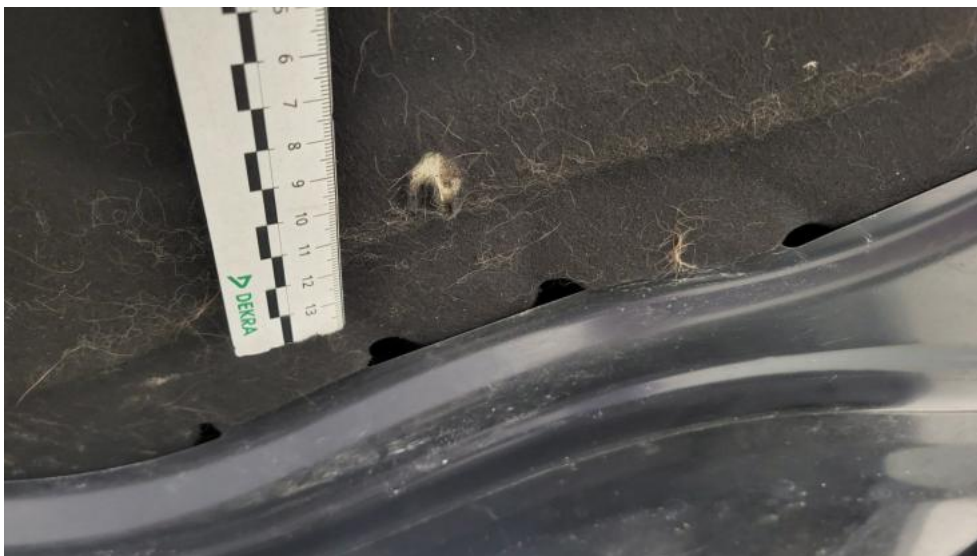
**Photo 43.**

Wykładzina pokrywy komory silnika - Pęknięcie/rozerwanie 1

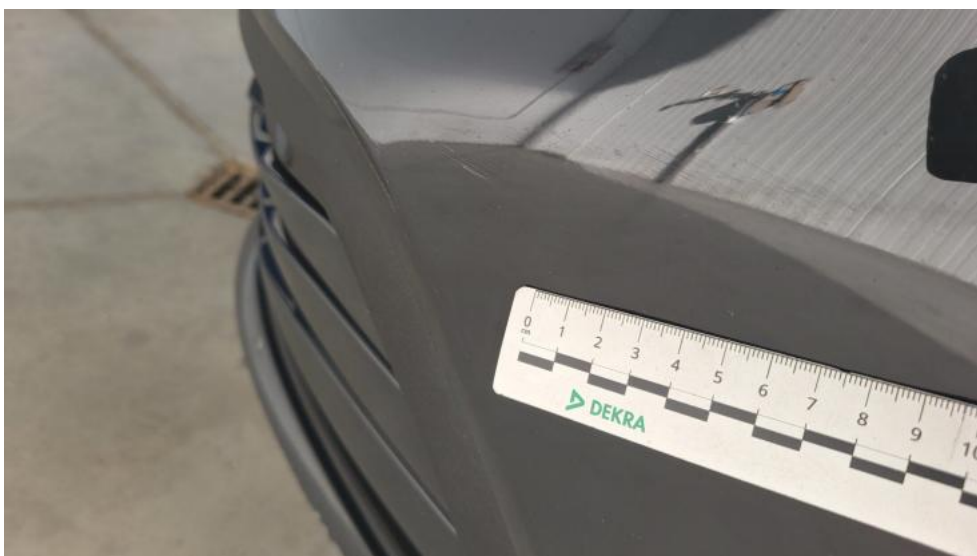
**Photo 44.**

Zderzak - Rysa/odprysk 1

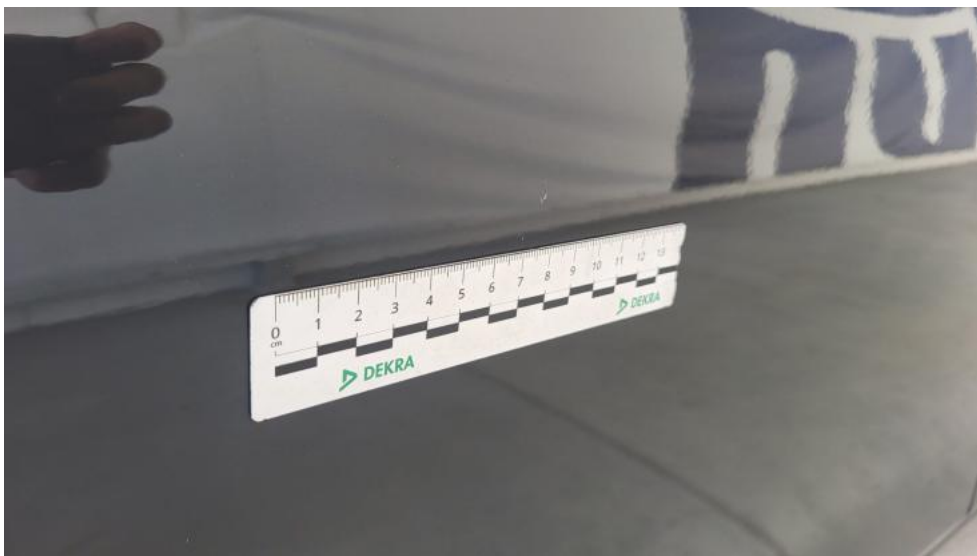
**Photo 51.**

Drzwi tylne P - Rysa/odprysk 1

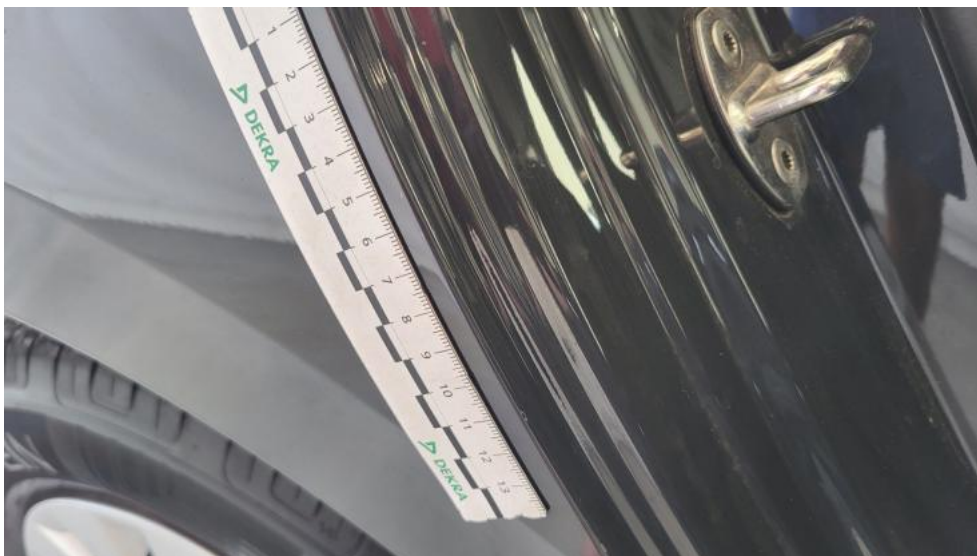
**Photo 53.**

Błotnik tylny P / Ściana boczna P - Rysa/odprysk 1

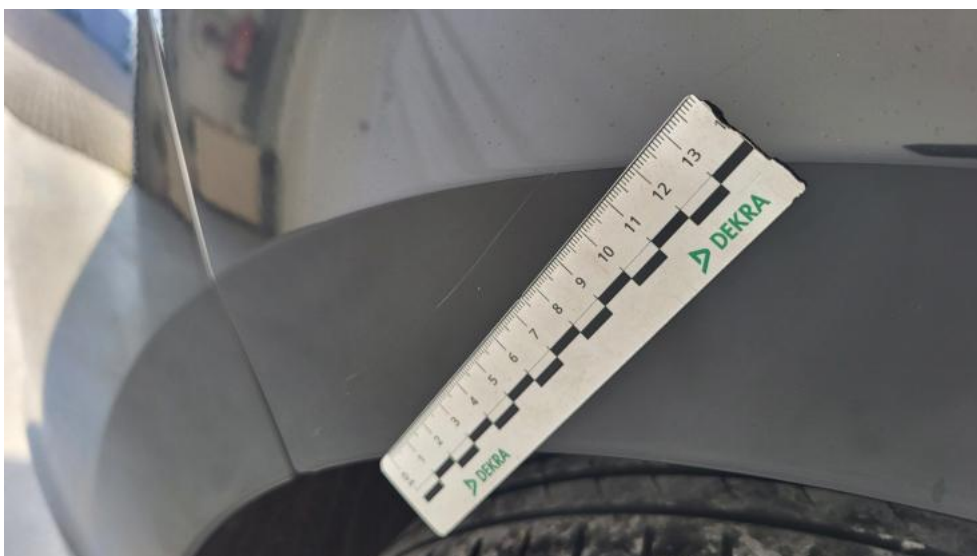
**Photo 54.**

Błotnik tylny P / Ściana boczna P - Rysa/odprysk 2

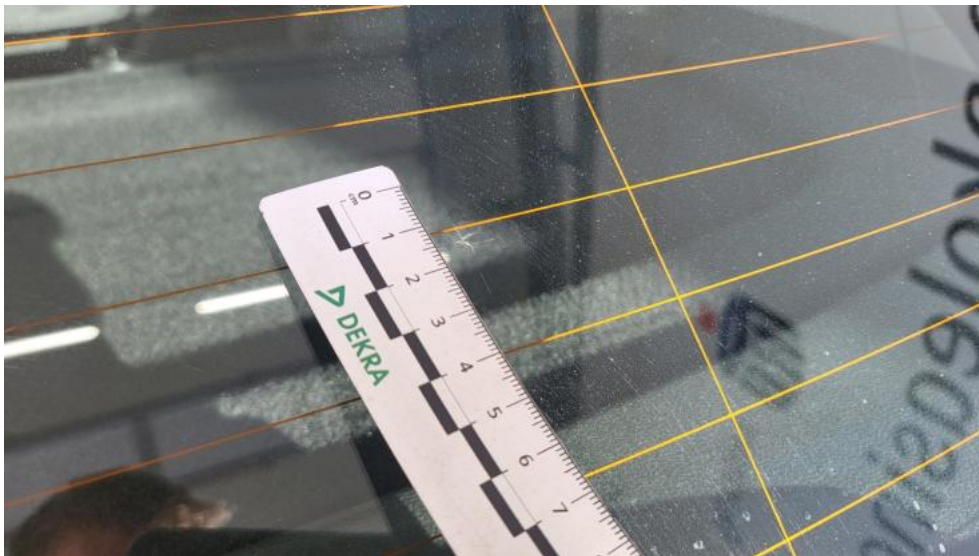
**Photo 59.**

Szyba tylna - Rysa/odprysk 1

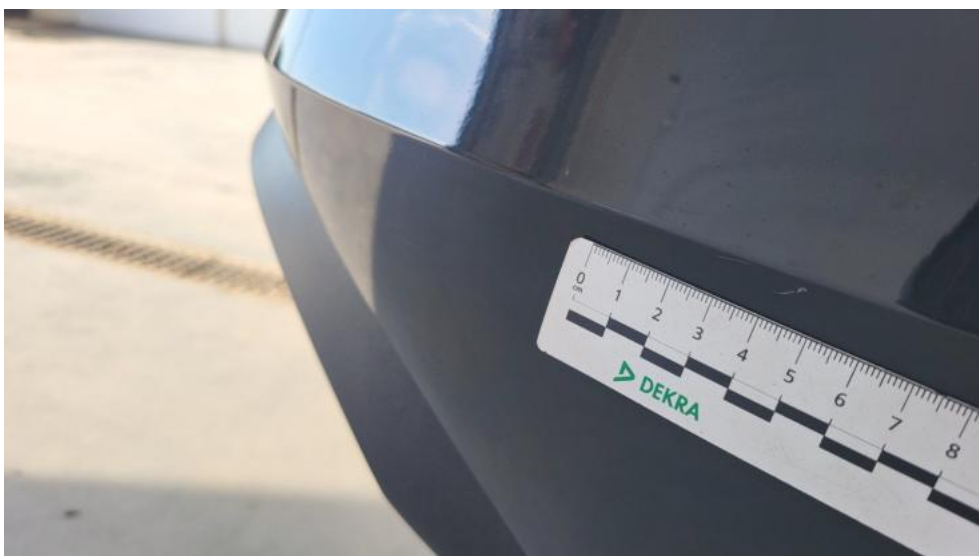
**Photo 60.**

Zderzak tylny - Rysa/odprysk 1

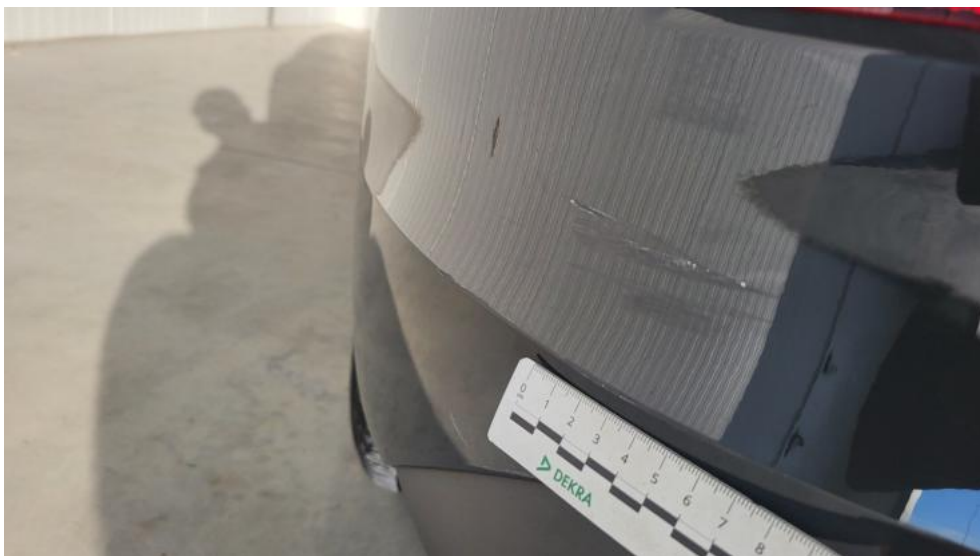
**Photo 62.**

Zderzak tylny() - Rysa/odprysk 3

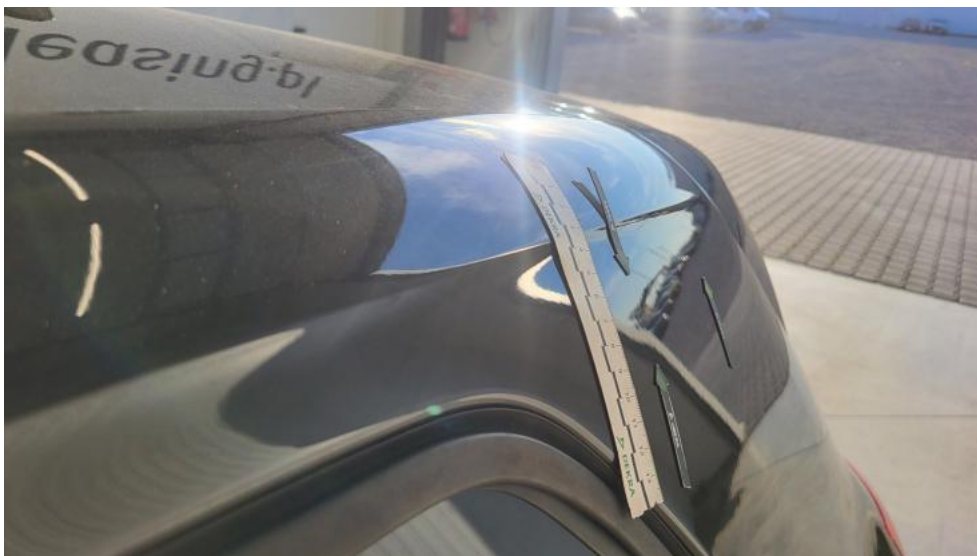
**Photo 67.**

Błotnik tylny L / Ściana boczna L - Wgniecenie/odkształcenie 1

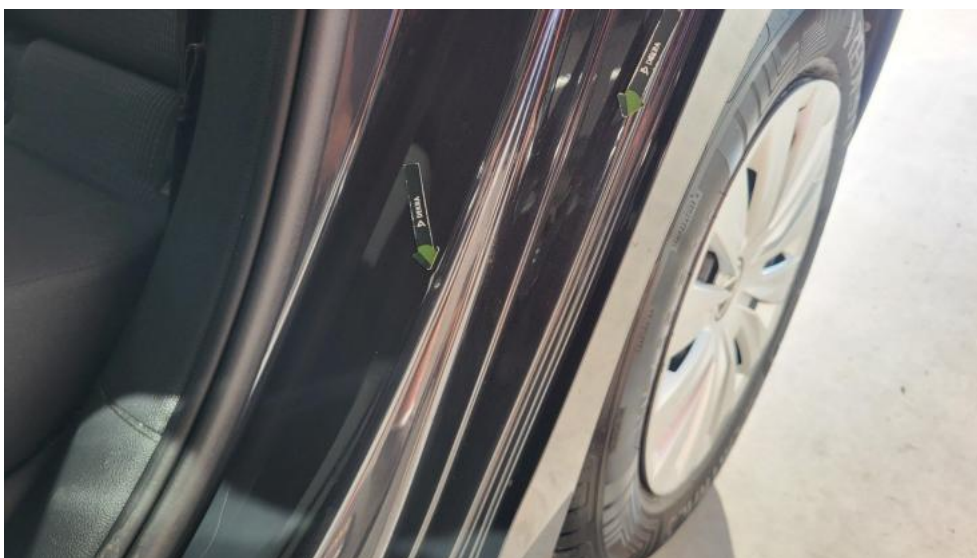
**Photo 68.**

Błotnik tylny L / Ściana boczna L - Wgniecenie/odkształcenie 2

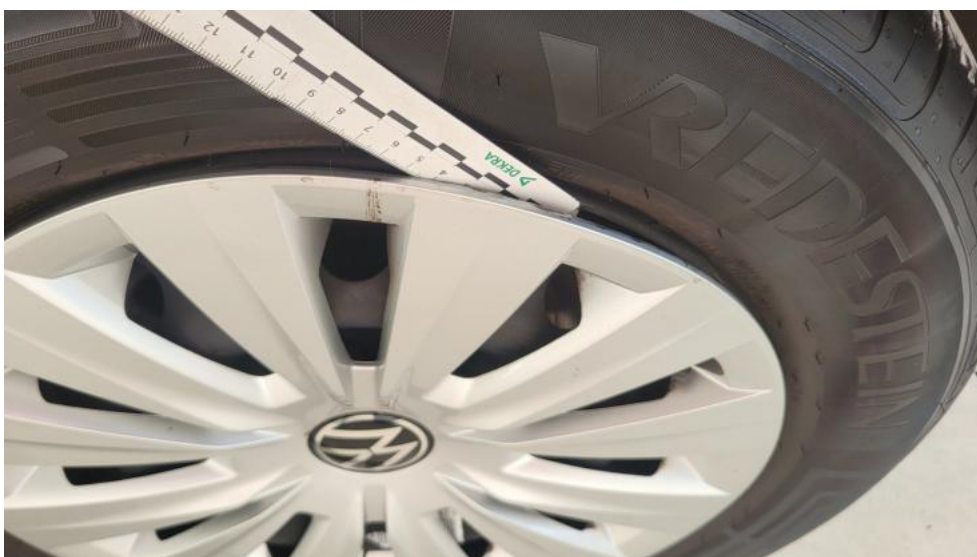
**Photo 69.**

Kołpak tylny L - Wgniecenie/odkształcenie 1

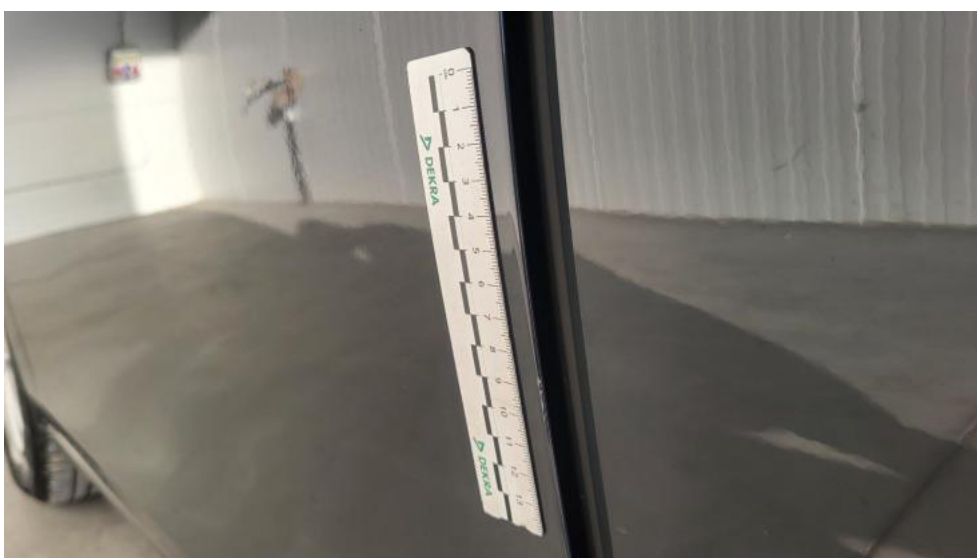
**Photo 70.**

Drzwi przed L - Rysa/odprysk 1

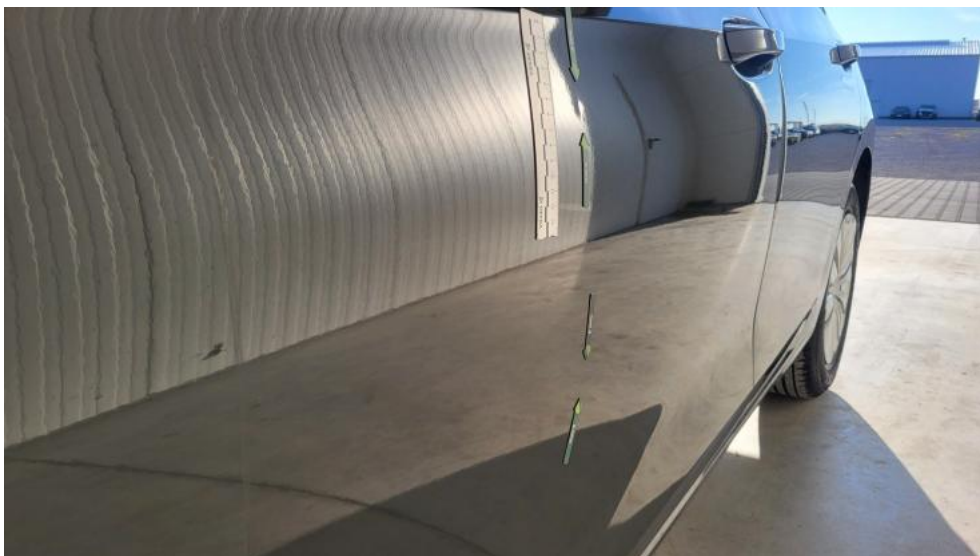
**Photo 72.**

Drzwi przed L - Wgniecenie/odkształcenie 1

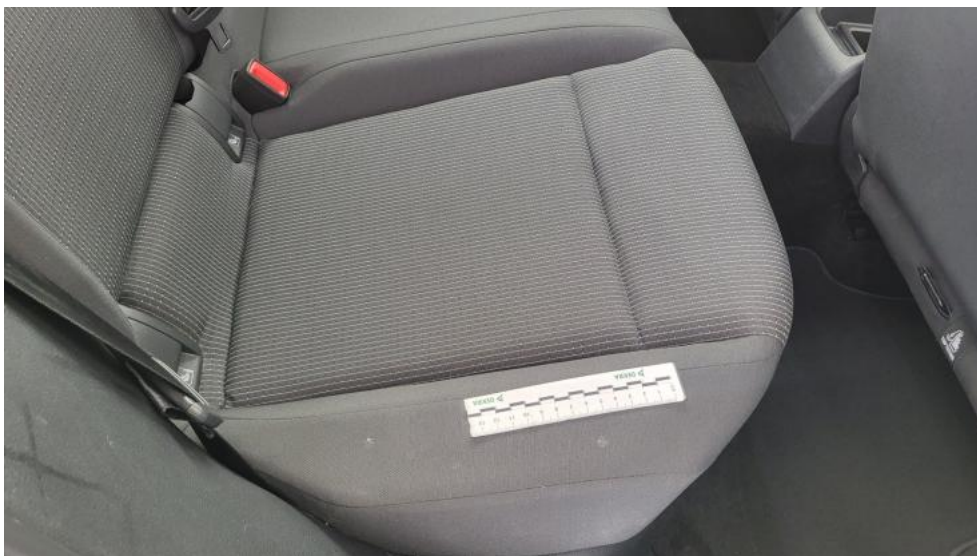
**Photo 79.**  
Kanapa tyl. - Inne 1

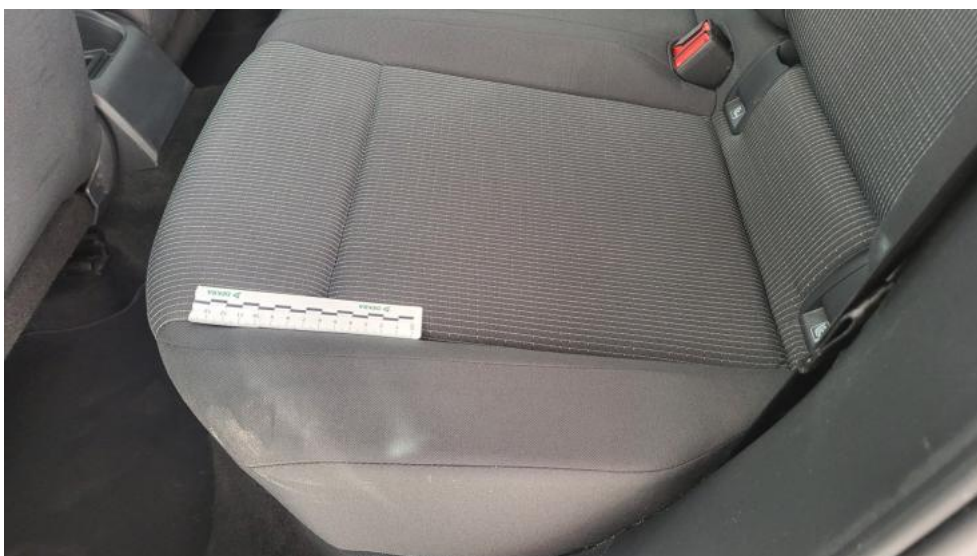
**Photo 80.**  
Kanapa tyl. - Inne 2

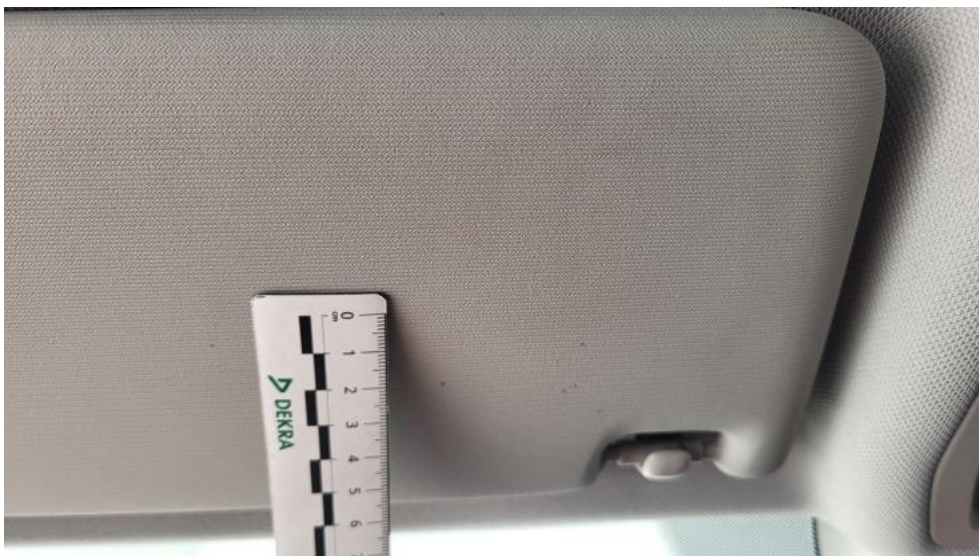
**Photo 82.**

Osłona p/słoneczna lewa - Inne 1

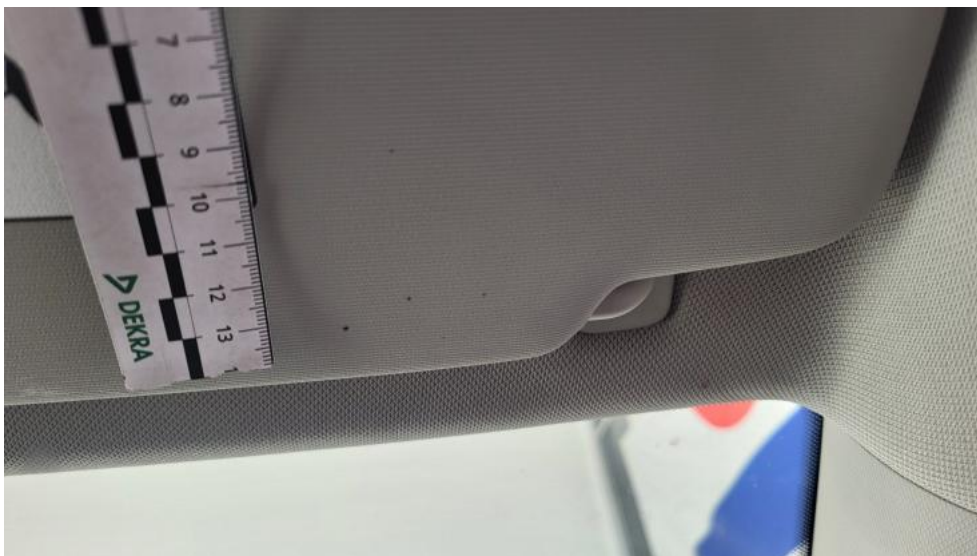
**Photo 83.**

Osłona p/słoneczna prawa - Inne 1
