Nr zlecenia DEKRA: PKOL(W)/LODZ/71043/26/07/30  
Nr zlecenia/szkody: 22/036206  
Data zlecenia: 30-07-2026

**DEKRA Polska - Centrala**  
02-673 Warszawa, ul. Konstruktorska 12A

| Producent | MAZDA |
| Typ/wersja | MX-30 35.5kWh Hikari |

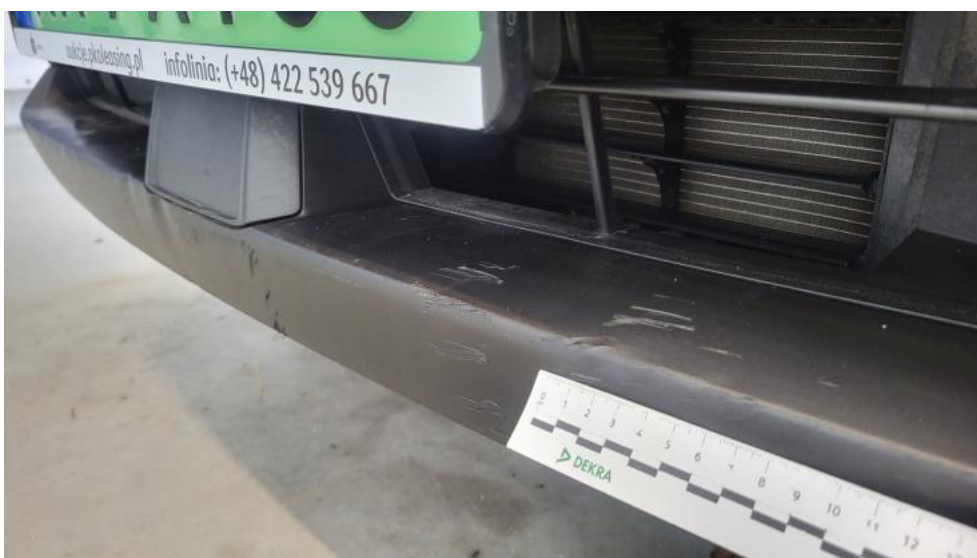
**Fot. 44.**

Spoiler zderzaka przedniego - Rysa/odprysk 1

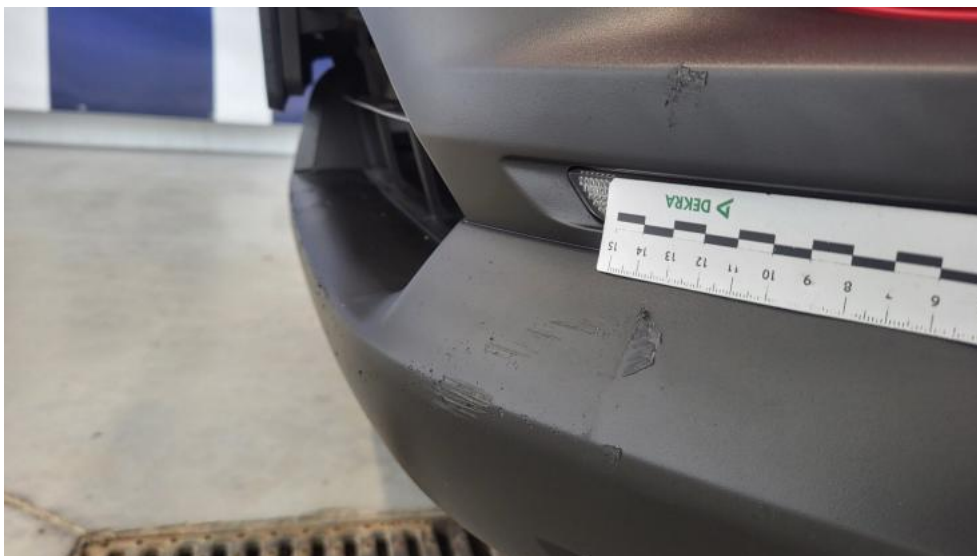
**Fot. 45.**  
Spoiler zderzaka przedniego - Wgniecenie/odkształcenie 1

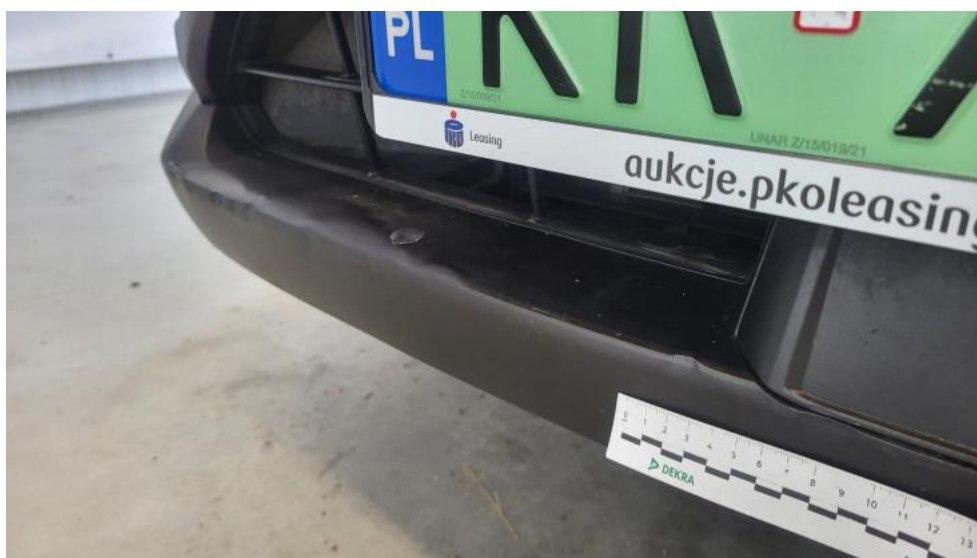
**Fot. 46.**  
Spoiler zderzaka przedniego - Wgniecenie/odkształcenie 2

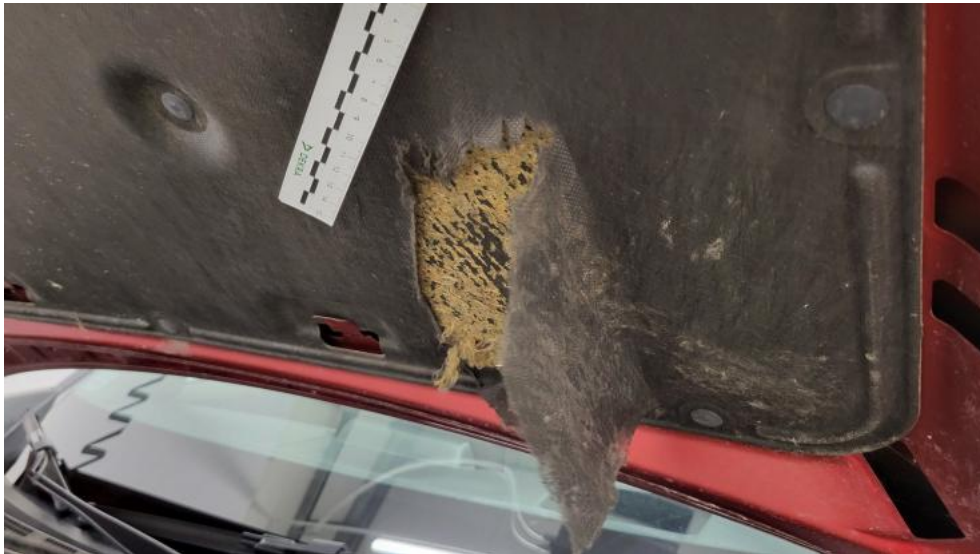
**Fot. 47.**

Wykładzina pokrywy komory silnika - Pęknięcie/rozerwanie 1

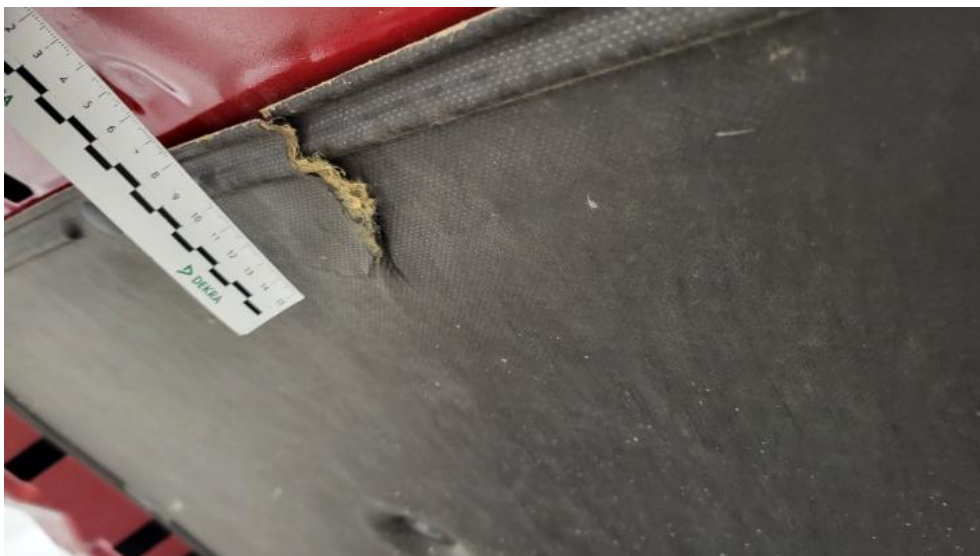
**Fot. 48.**

Wykładzina pokrywy komory silnika - Pęknięcie/rozerwanie 2

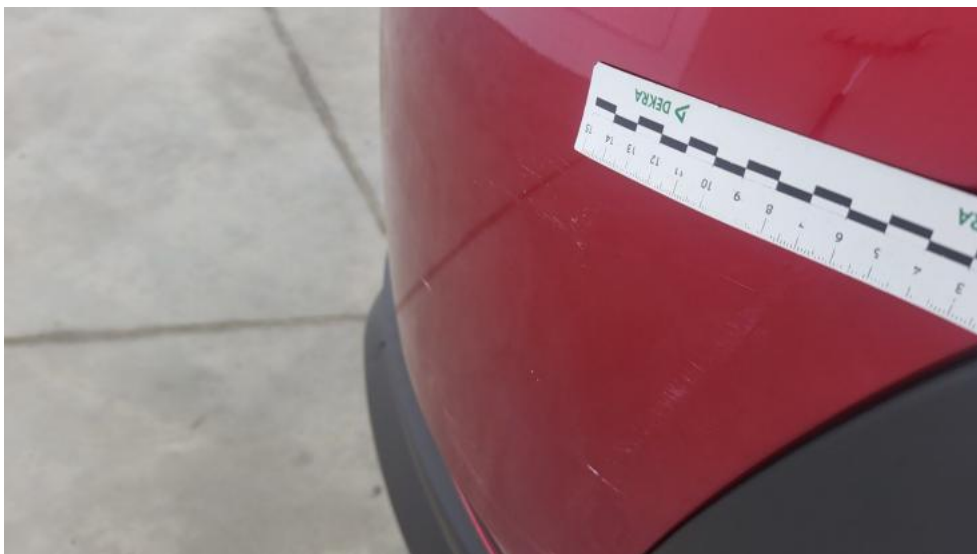
**Fot. 49.**

Zderzak - Rysa/odprysk 1

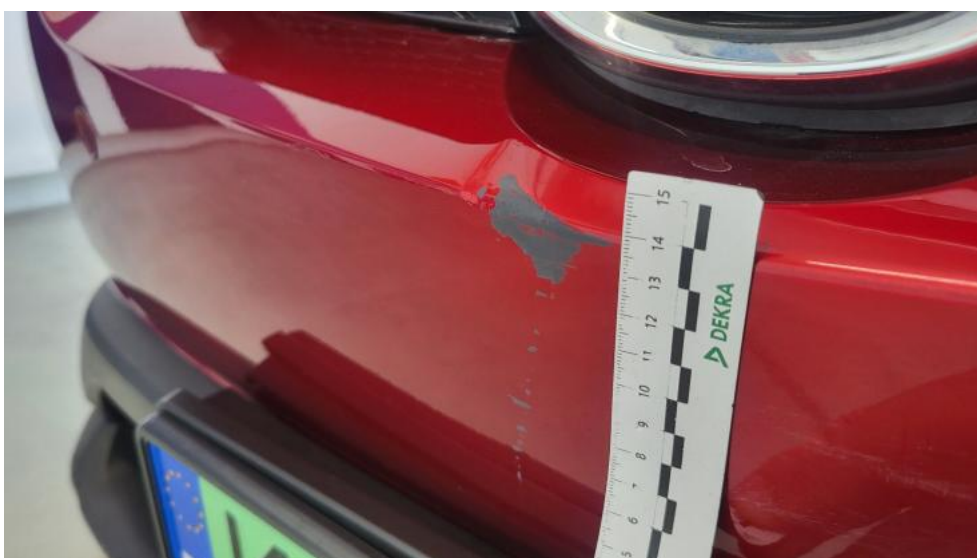
**Fot. 50.**

Zderzak - Rysa/odprysk 2

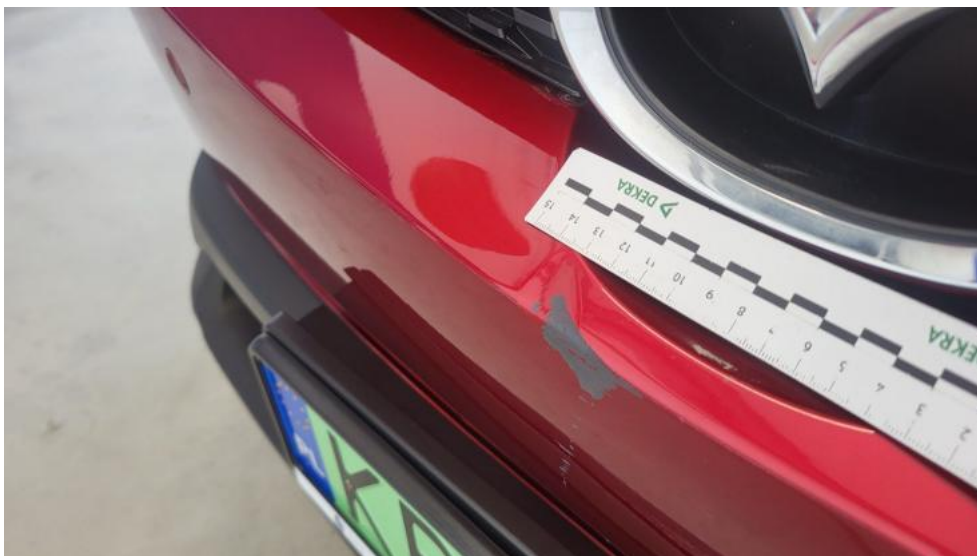
**Fot. 51.**

Zderzak - Wgniecenie/odkształcenie 1

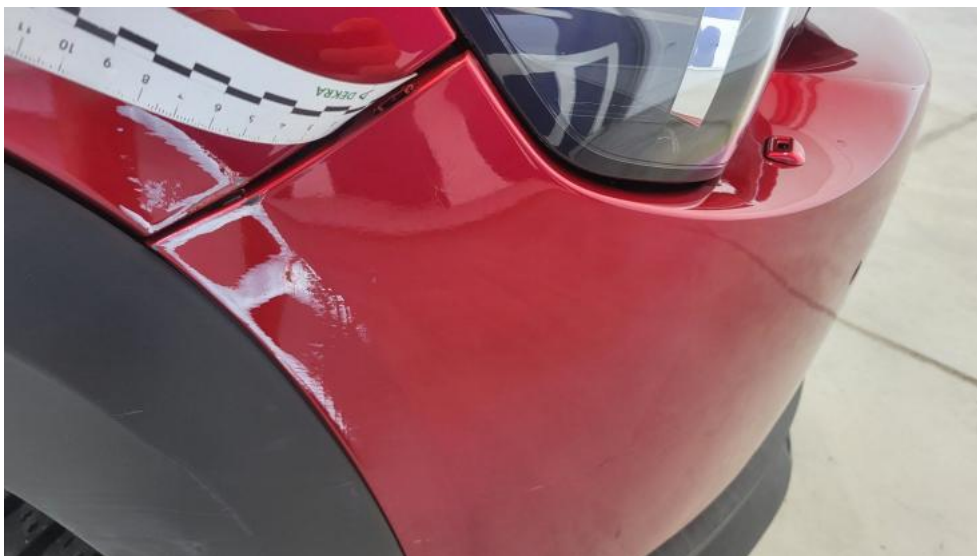
**Fot. 53.**  
Zderzak - Inne 1

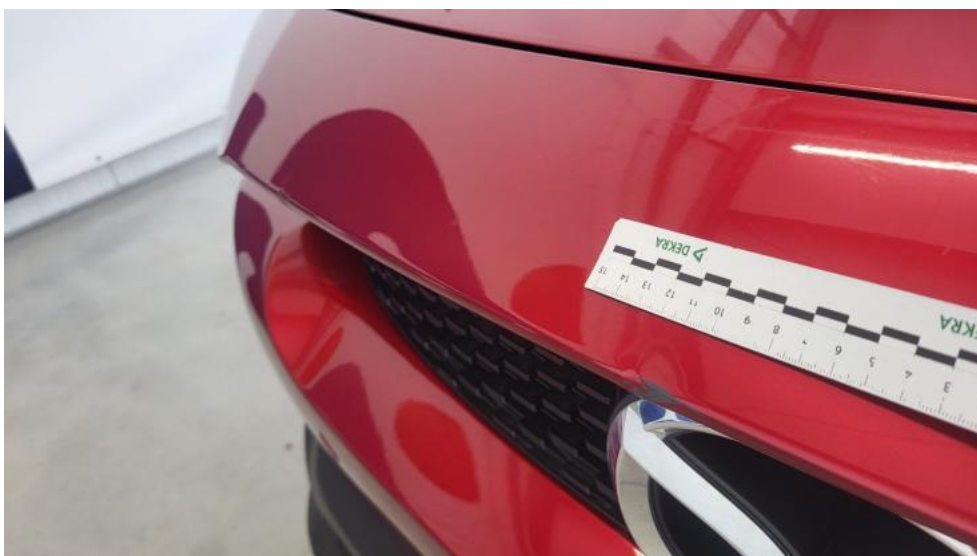
**Fot. 54.**  
Zderzak przedni cz górna - Wgniecenie/odkształcenie 1

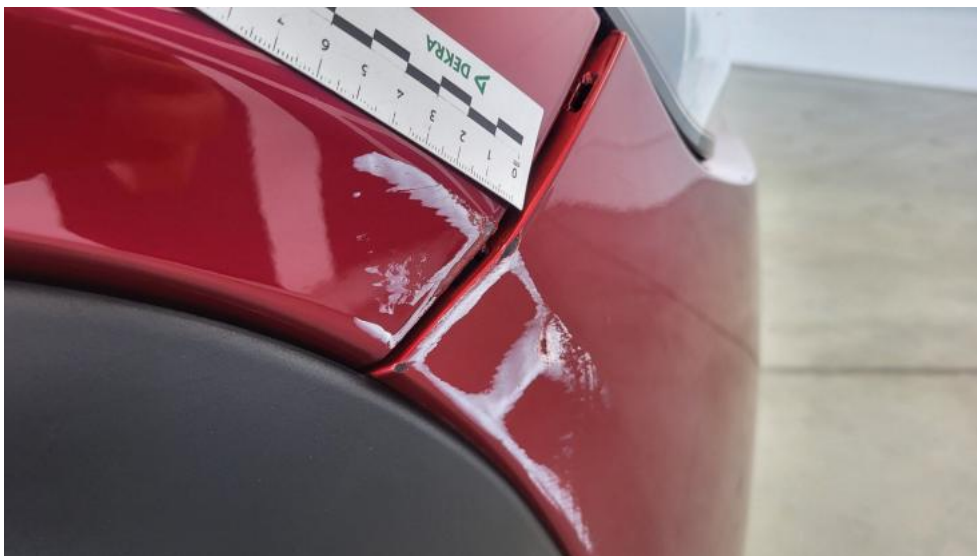
**Fot. 55.**

Blotnik przedni P - Rysa/odprysk 1

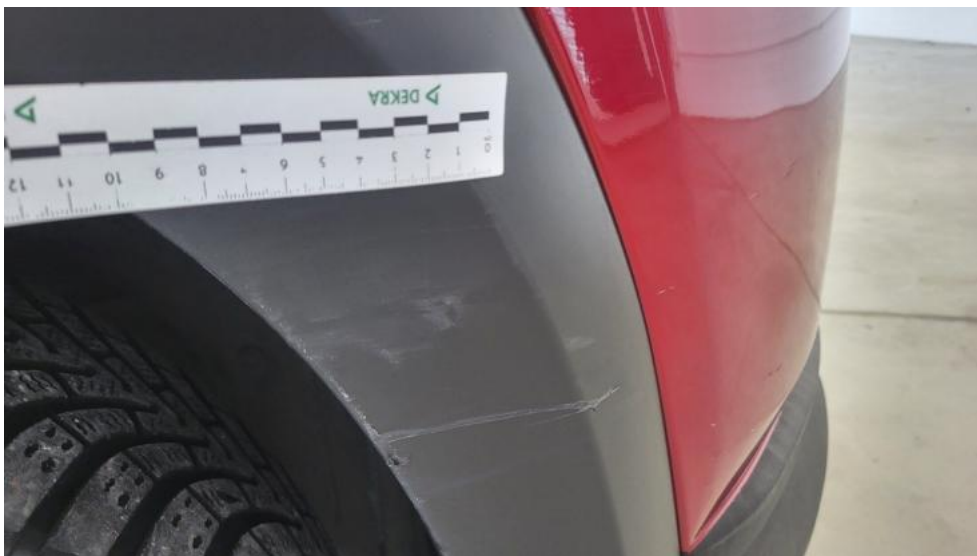
**Fot. 57.**

Listwa krawędzi błotnika prz P - Rysa/odprysk 1

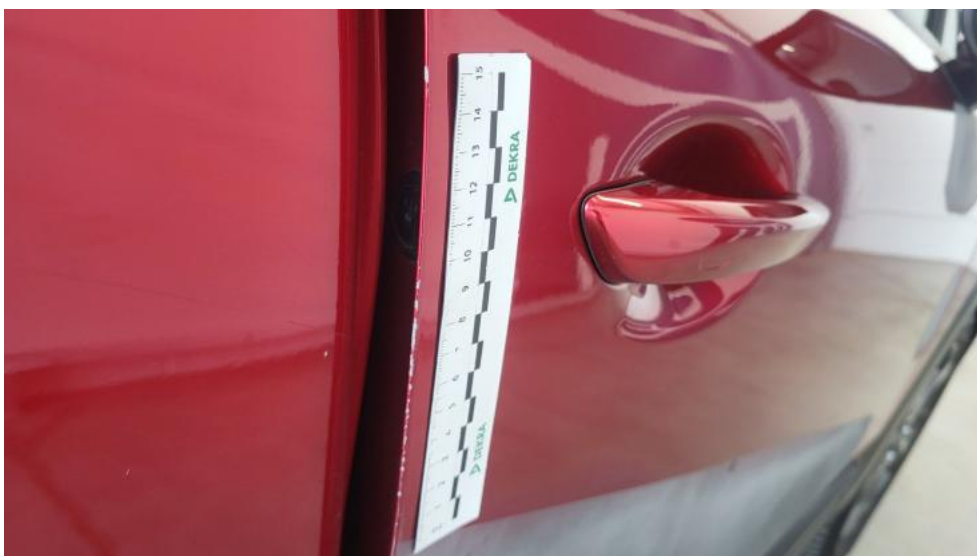
**Fot. 58.**

Drzwi przednie P - Rysa/odprysk 1

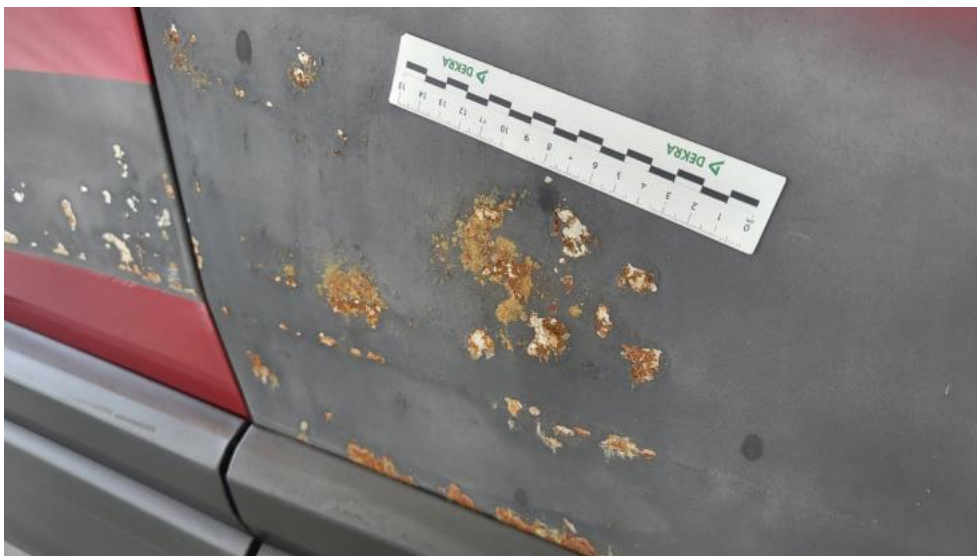
**Fot. 61.**

Drzwi przednie P - Inne 2

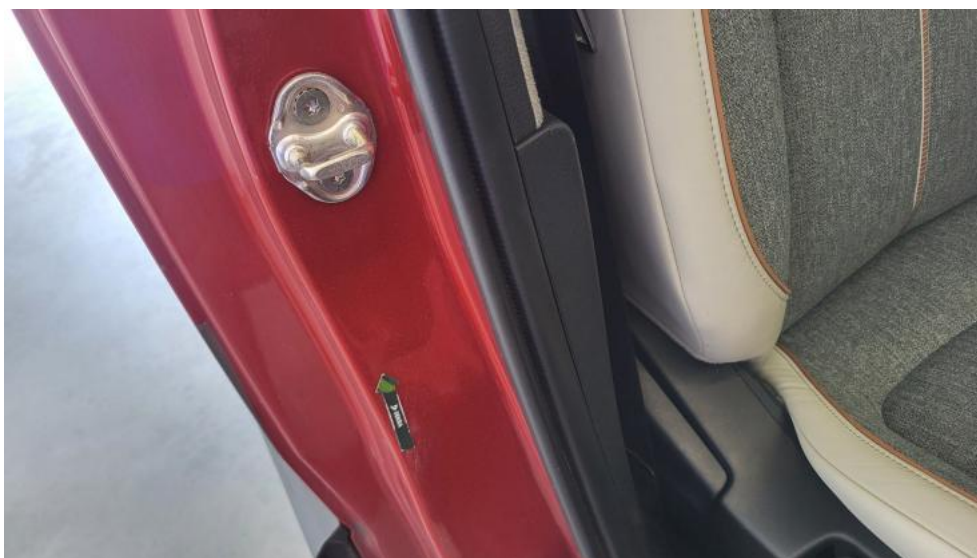
**Fot. 62.**

Drzwi tylne P - Wgniecenie/odkształcenie 1

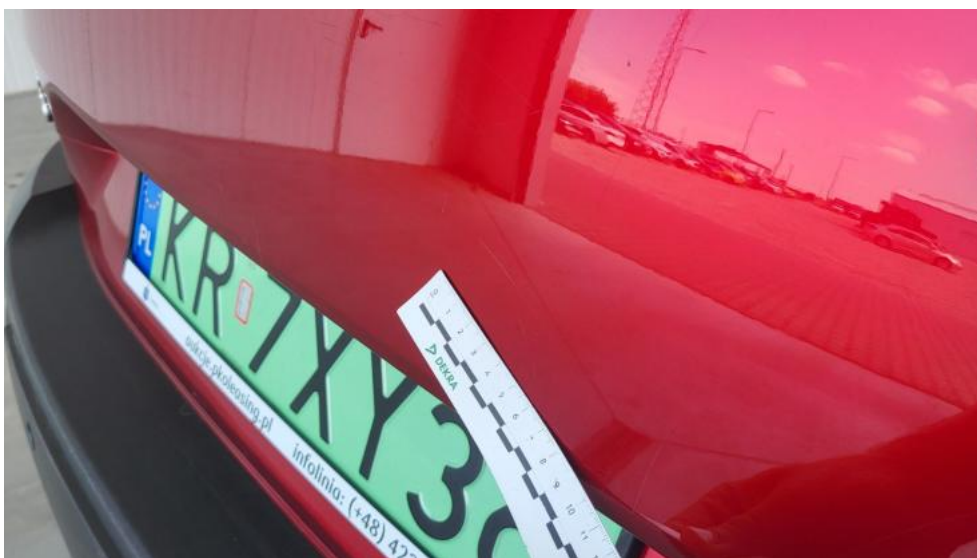
**Fot. 74.**

Pokrywy bagażnika - Rysa/odprysk 1

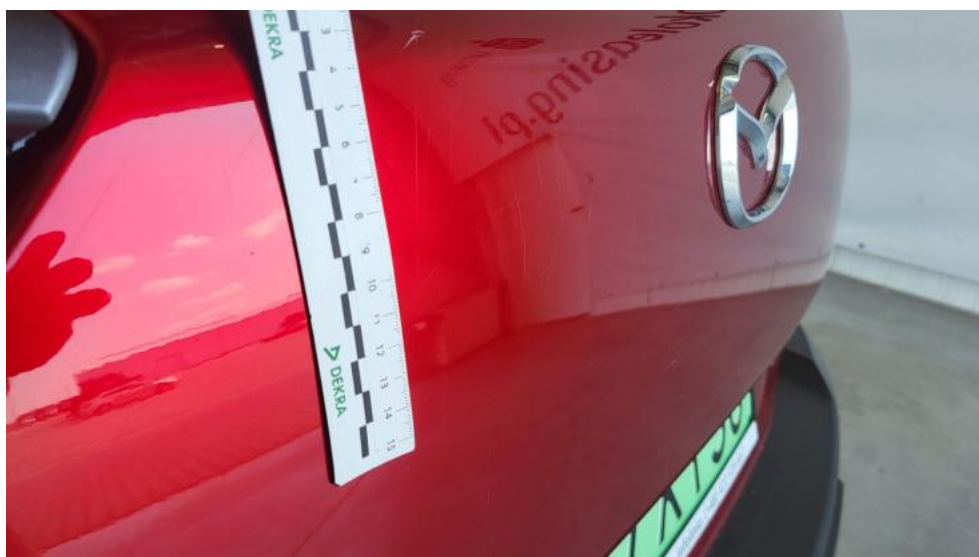
**Fot. 75.**

Pokrywy bagażnika - Rysa/odprysk 2

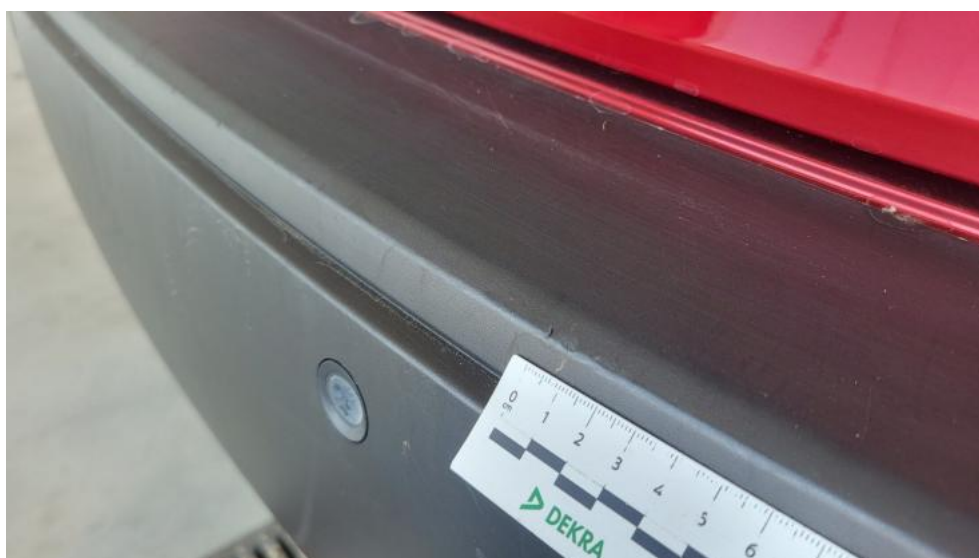
**Fot. 76.**

Zderzak tylny - Rysa/odprysk 1

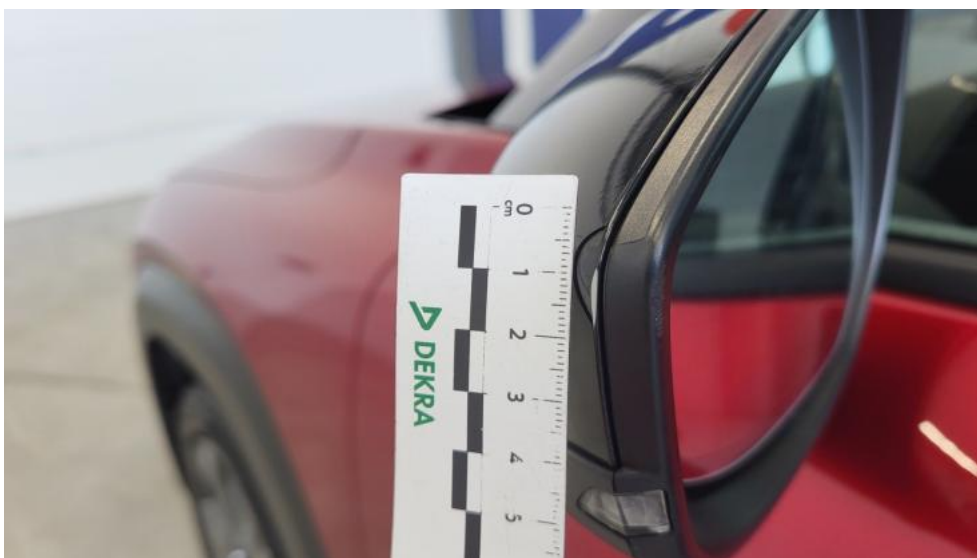
**Fot. 88.**

Lusterko zew L - Rysa/odprysk 1

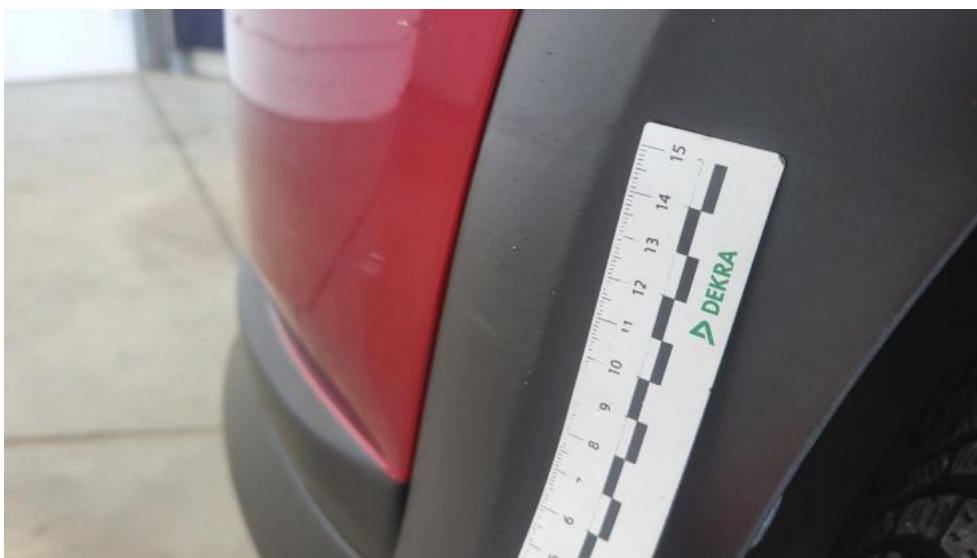
**Fot. 90.**

Listwa krawędzi błotnika prz L - Rysa/odprysk 1

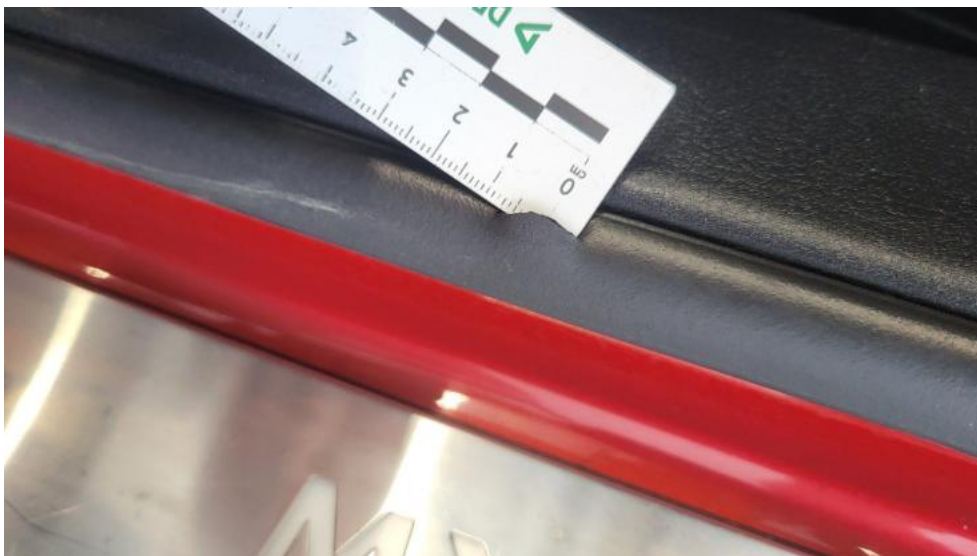
**Fot. 91.**

Uszczelka drzwi przednich L - Pęknięcie/rozerwanie 1

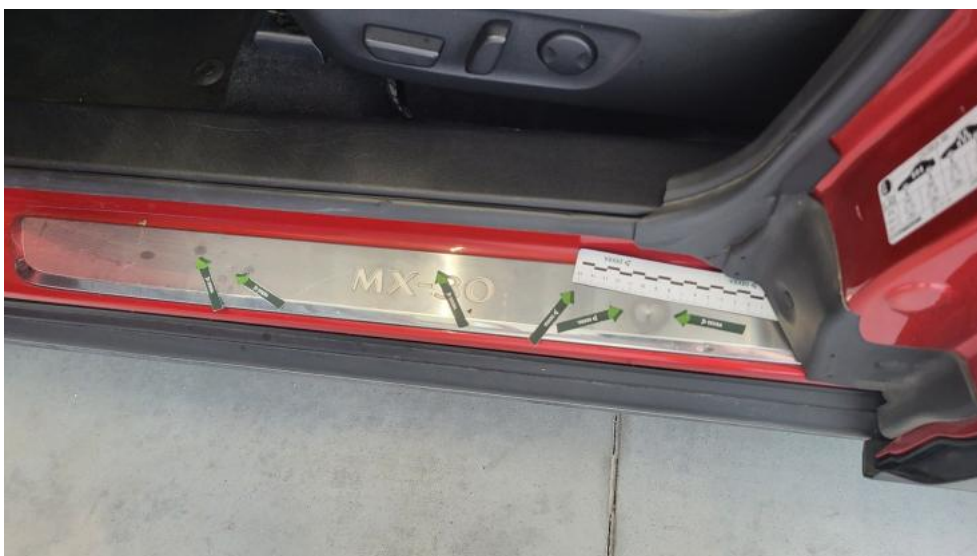
**Fot. 92.**

Listwy progowe lew. - Wgniecenie/odkształcenie 1

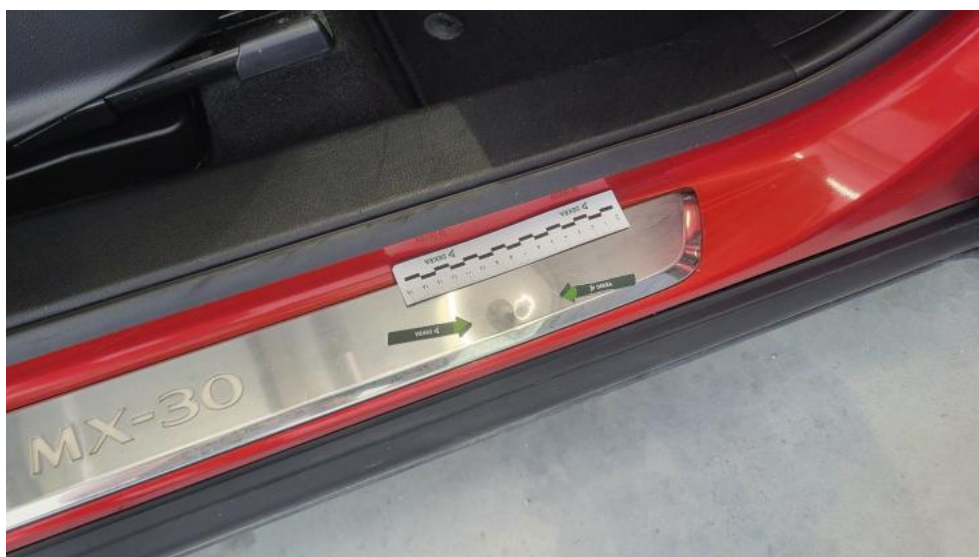
**Fot. 93.**

Listwy progowe praw. - Wgniecenie/odkształcenie 1

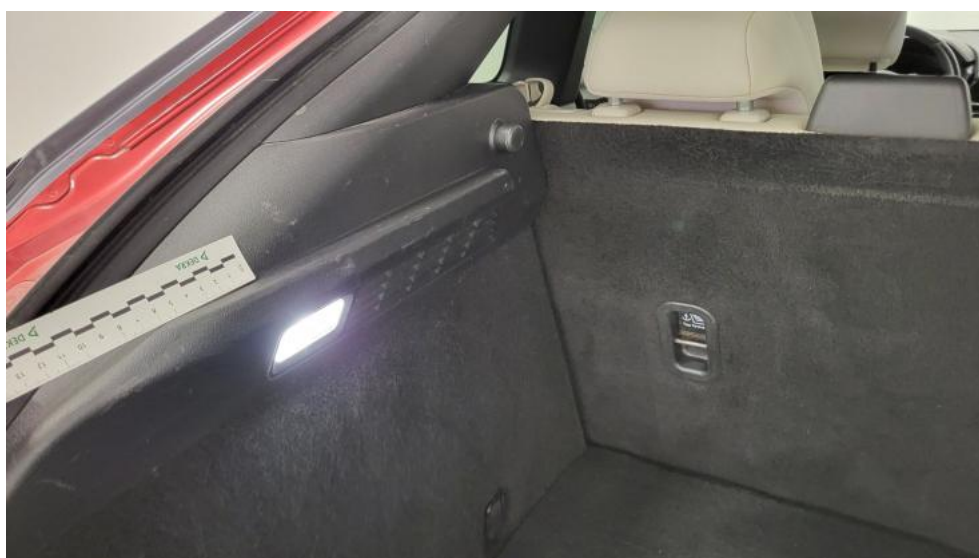
**Fot. 94.**

Półka/roleta tylna - Inne 1
