DEKRA's commission No. : PKOL(W)/LODZ/41852/26/05/14
commission/ damage No. : 23/038663
Date of commission: 14-05-2026

Vehicle data

Measurement of thickness of the vehicle lacquer coating

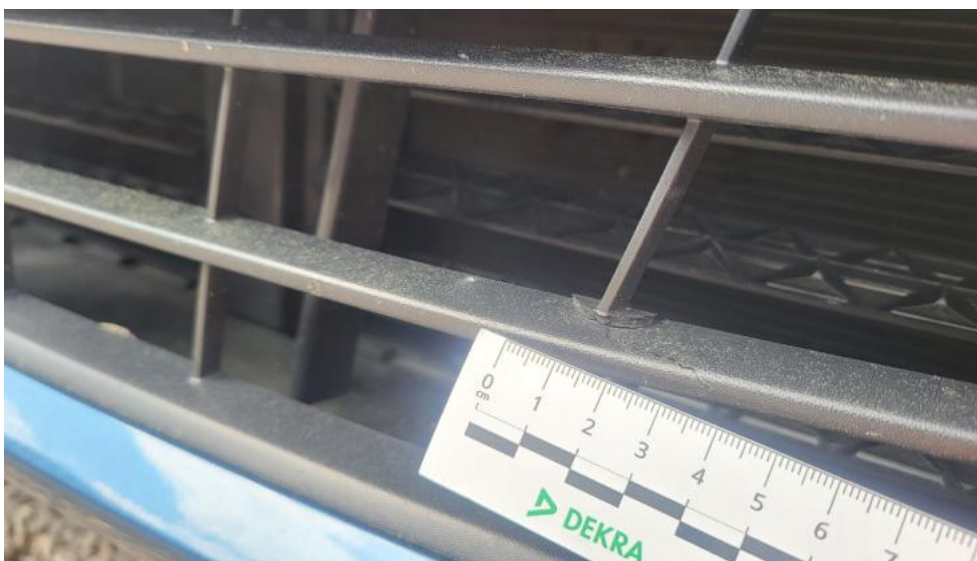
Photo 45.
Kratka zderzaka prz. - Pęknięcie/rozerwanie 1

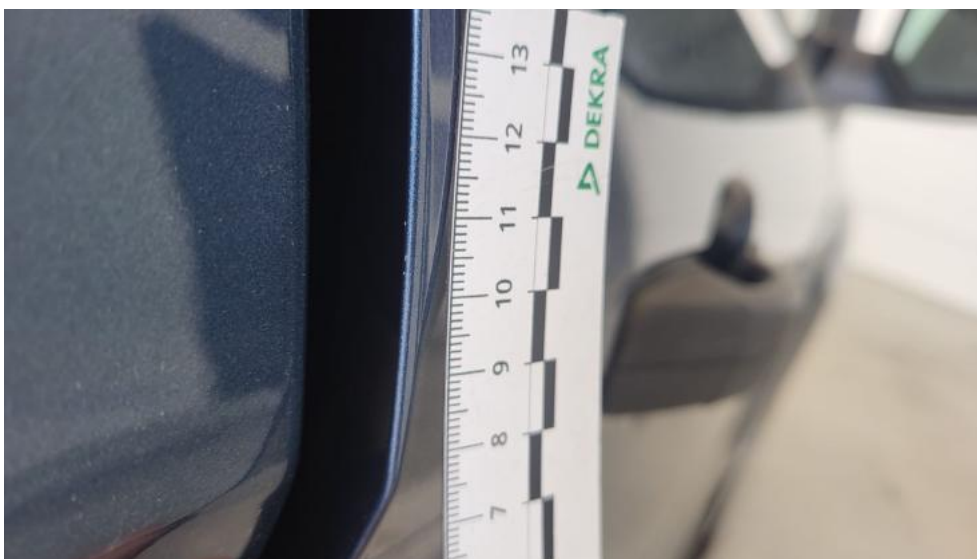
Photo 47.

Drzwi przednie P - Rysa/odprysk 1

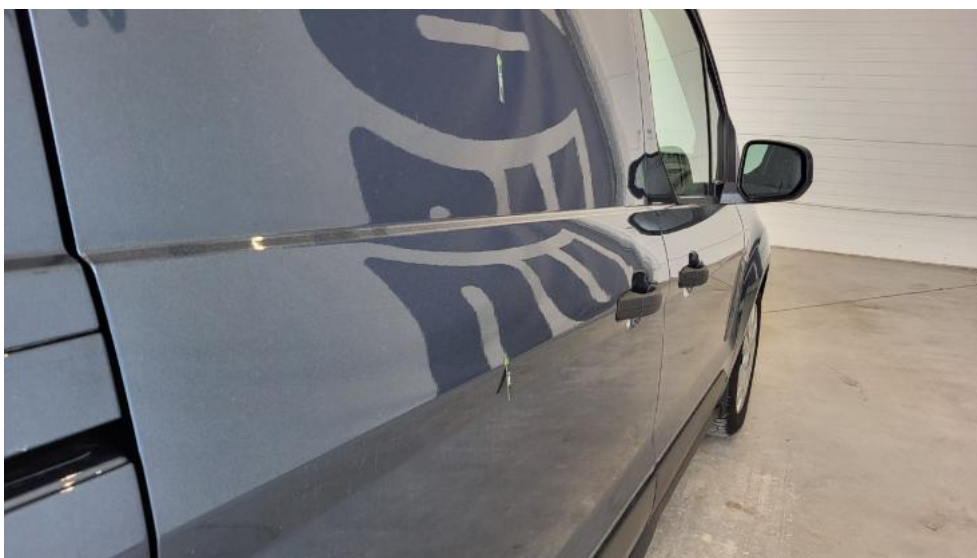
Photo 48.

Drzwi tylne P - Wgniecenie/odkształcenie 1

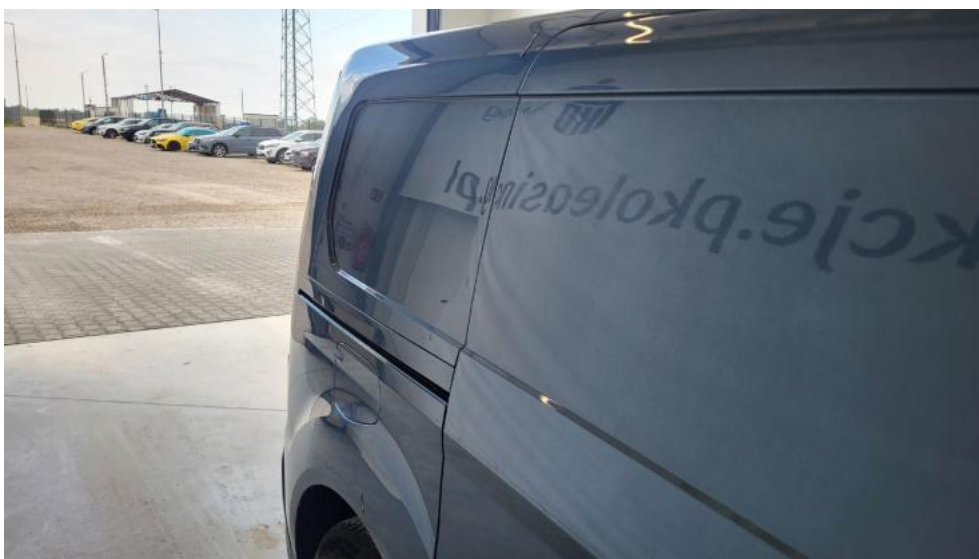
Photo 49.

Błotnik tylny P / Ściana boczna P - Wgniecenie/odkształcenie 1

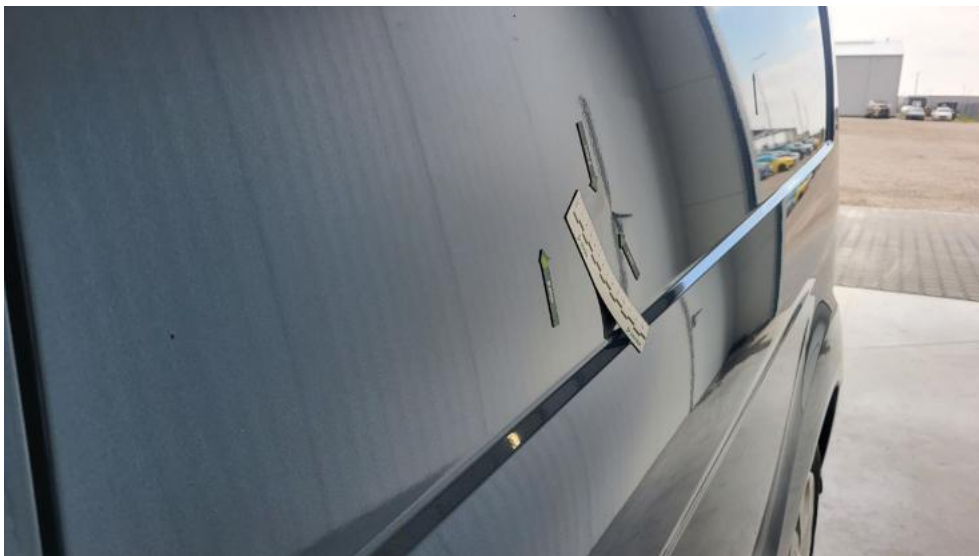
Photo 51.

Błotnik tylny L / Ściana boczna L - Wgniecenie/odkształcenie 1

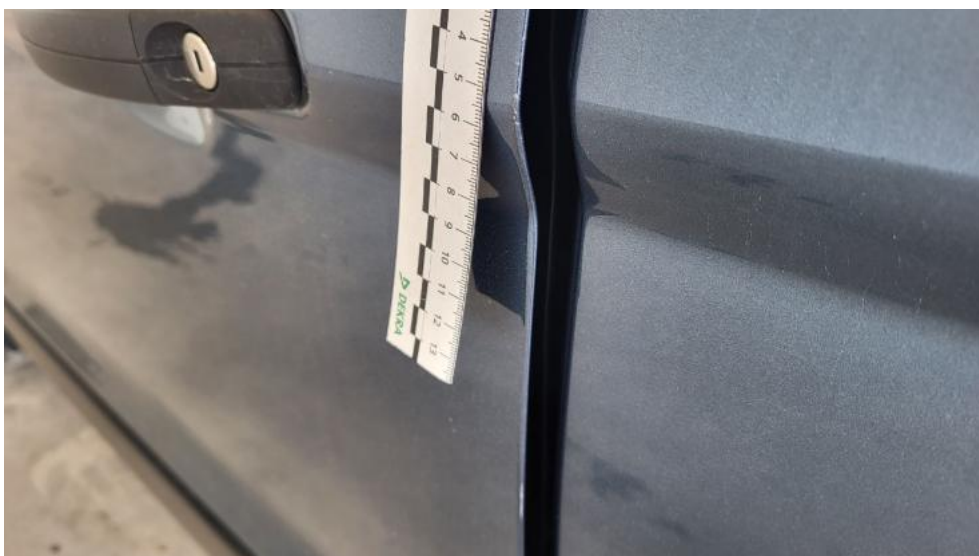
Photo 52.

Drzwi przed L - Rysa/odprysk 1

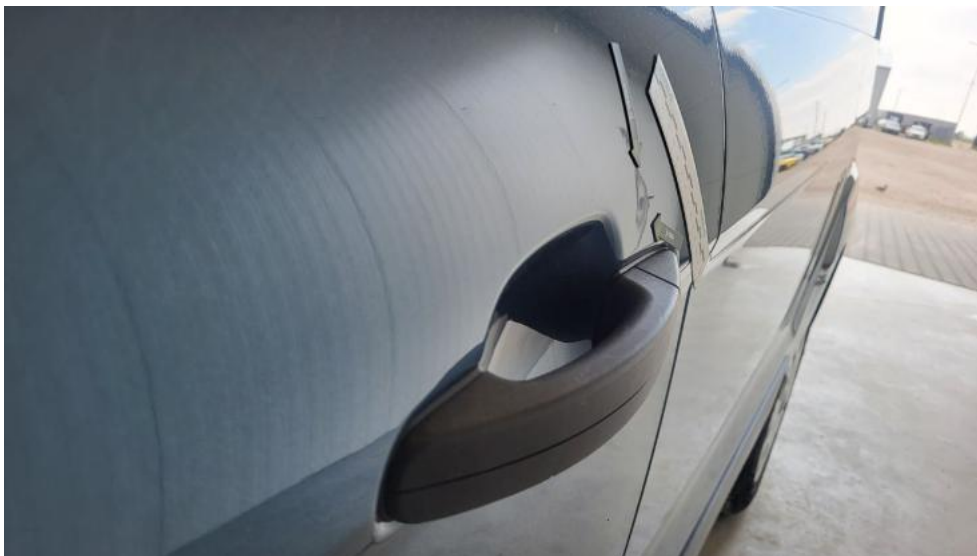
Photo 53.
Drzwi przed L - Wgniecenie/odkształcenie 1

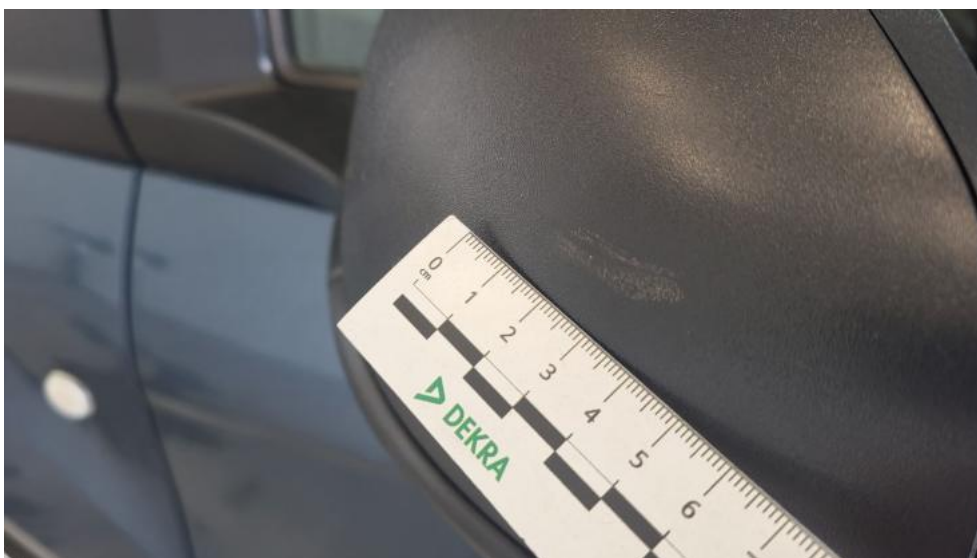
Photo 54.
Lusterko zew L - Rysa/odprysk 1

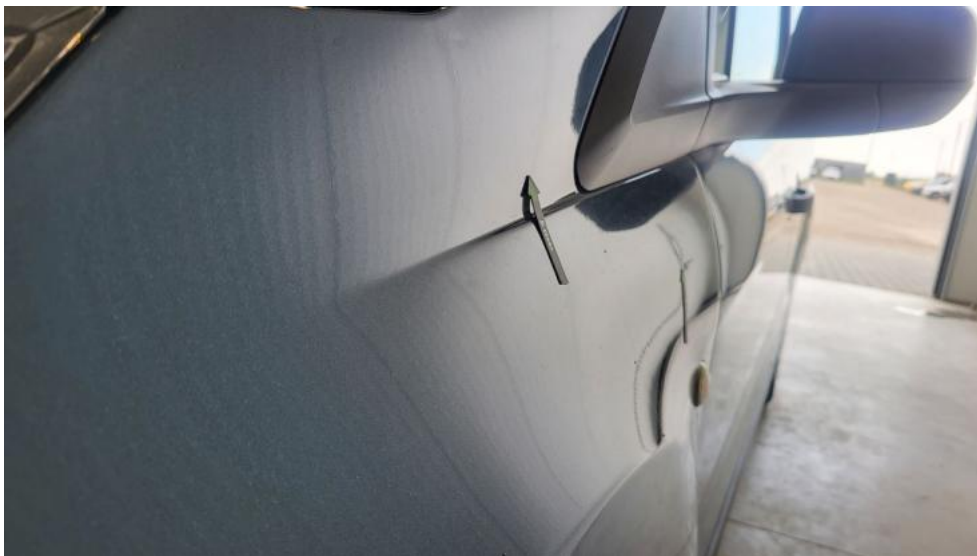
Photo 55.
Błotnik przedni L - Wgniecenie/odkształcenie 1

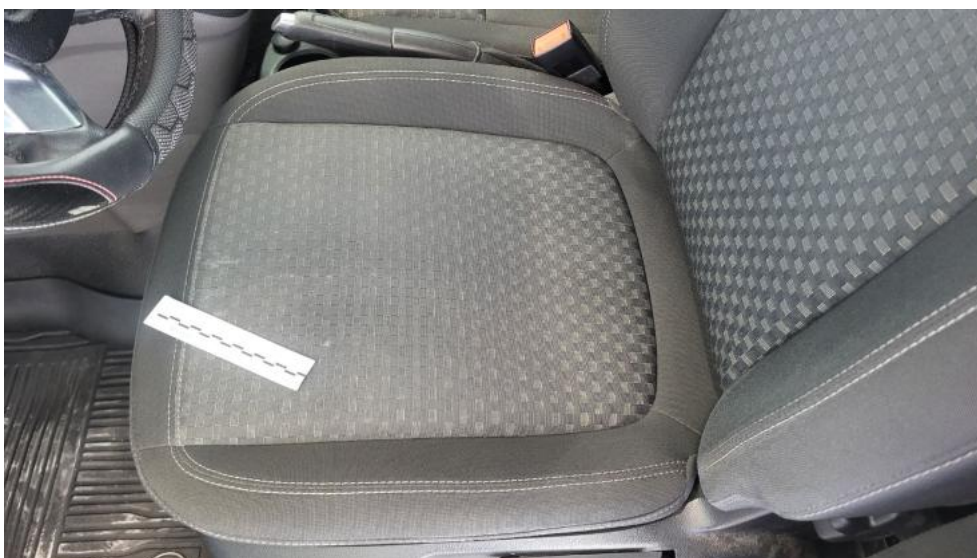
Photo 56.
Fotel prz. lew. - Inne 1

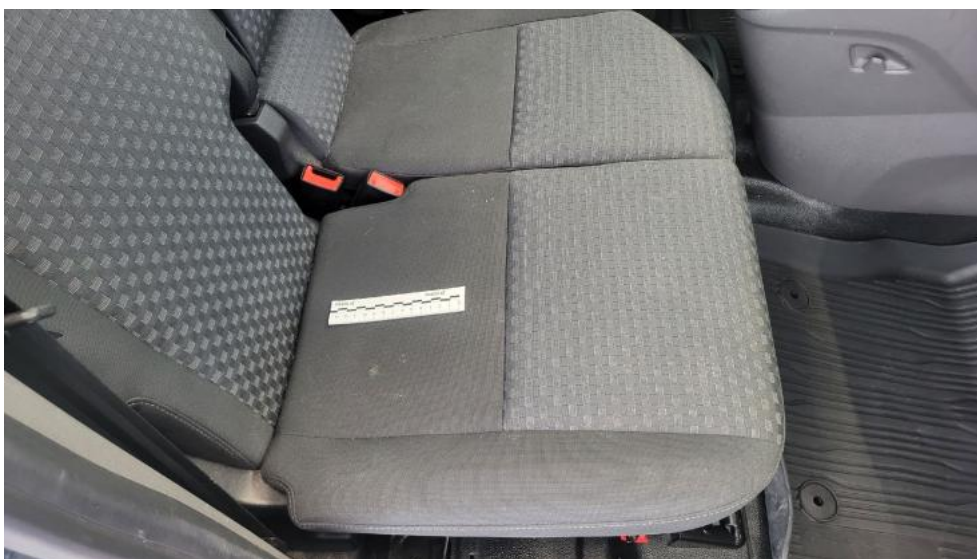
Photo 57.
Fotel prz. praw. - Inne 1

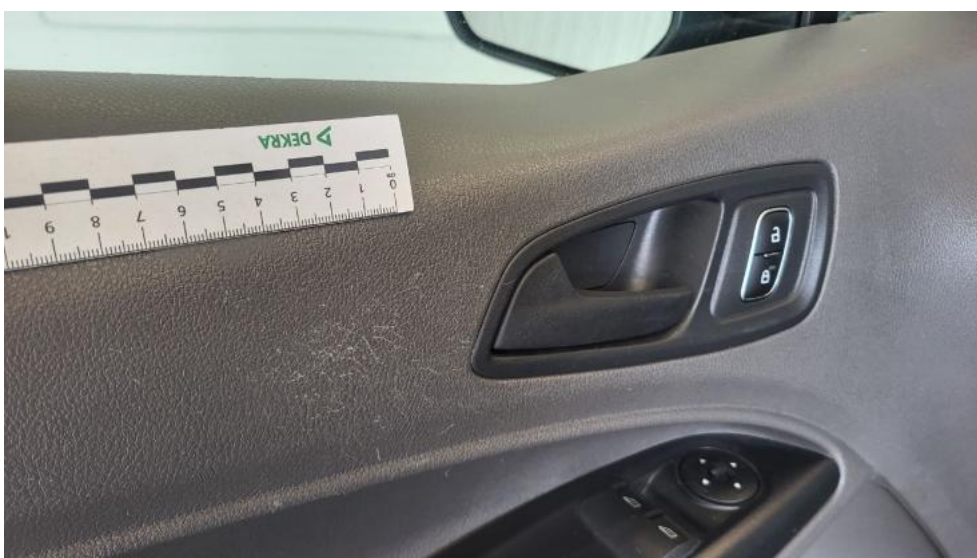
Photo 58.
Tapicerka drzwi przednich L - Rysa/odprysk 1

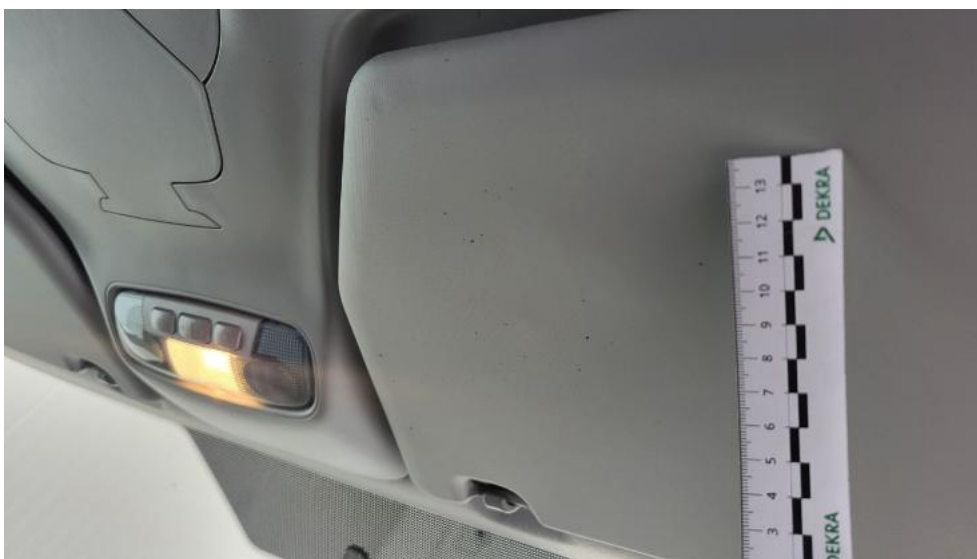
Photo 59.

Osłona p/słoneczna prawa - Inne 1

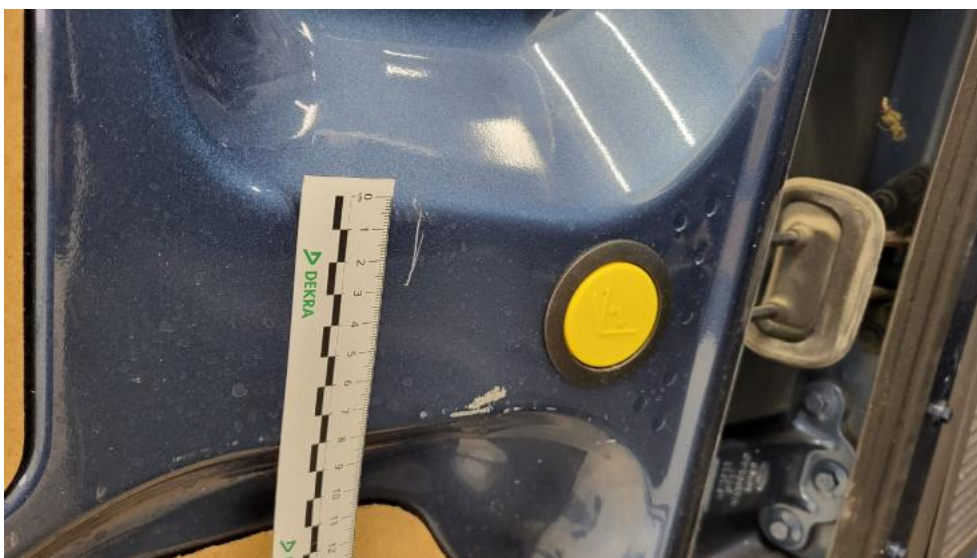
Photo 60.

Drzwi tyłu lewe - Rysa/odprysk 1

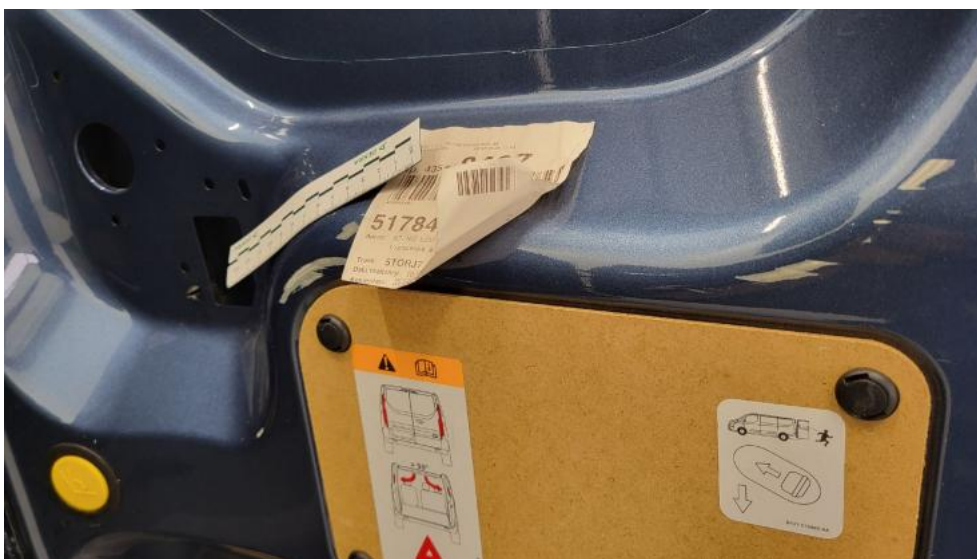
Photo 61.

Drzwi tyłu prawe - Rysa/odprysk 1

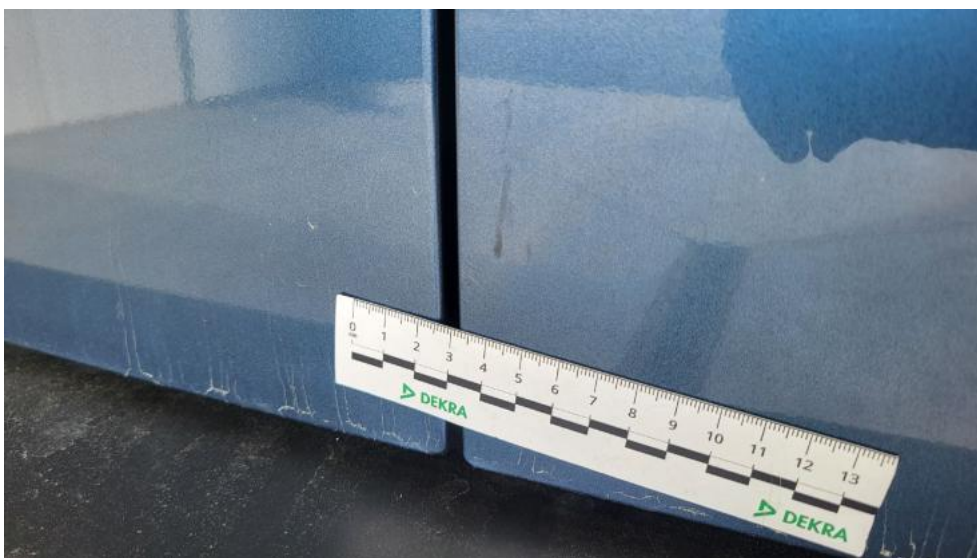
Photo 62.

Drzwi tyłu prawe - Rysa/odprysk 2
