DEKRA's commission No. : PKOL(W)/LODZ/09444/25/02/06
commission/ damage No. : 22/023368
Date of commission: 06-02-2025

Vehicle data

Group of objects (Eurotax)	cars
EC code (Eurotax)	0127775
Manufacturer	BMW
Model	Seria 5 [G30/F90] 16-20
Type / version	540d xDrive M Sport sport-aut
Body type	sedan
Number of doors / seats	4/5
Curb weight [kg]	1735
Gross vehicle weight [kg]	2440
Wheelbase 1/2	2975
Engine type	Automatic ignition
Pollution reduction system	DPF
Engine capacity [ccm]	2993
Engine Power [hp/kW]	320/235
Gearbox	automatic
Registration /record No.	DW4SY40
VIN / serial number	WBAJD510X0BL19489
Date of first registration	01-10-2018
Date of next. tech. test	08-01-2026
Year of manufacture	2018 (year has been verified with the manufacturer's base)
Readout [km]	212 157 (read)
Body color / type of coating	granatowy/double-layered, metallized

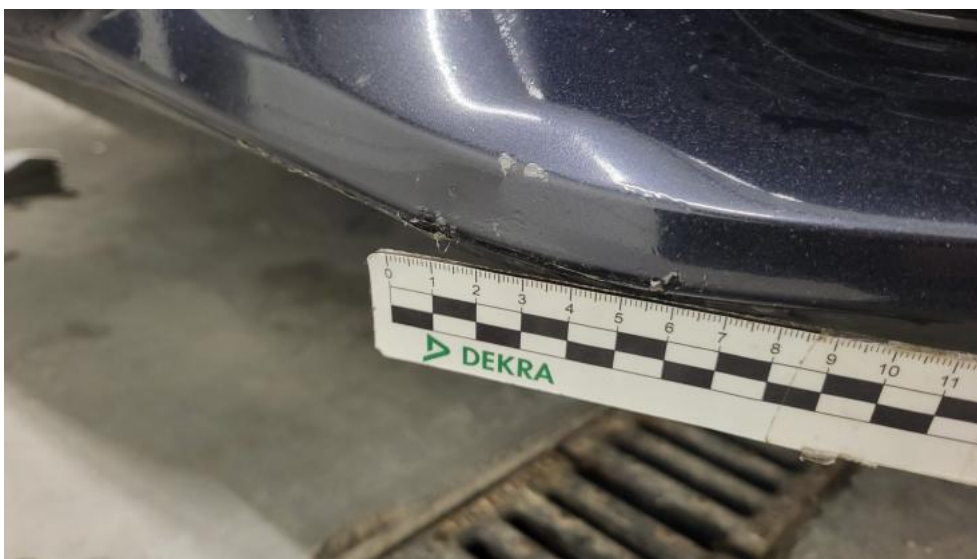
Photo 49.
Zderzak - Rysa/odprysk 1

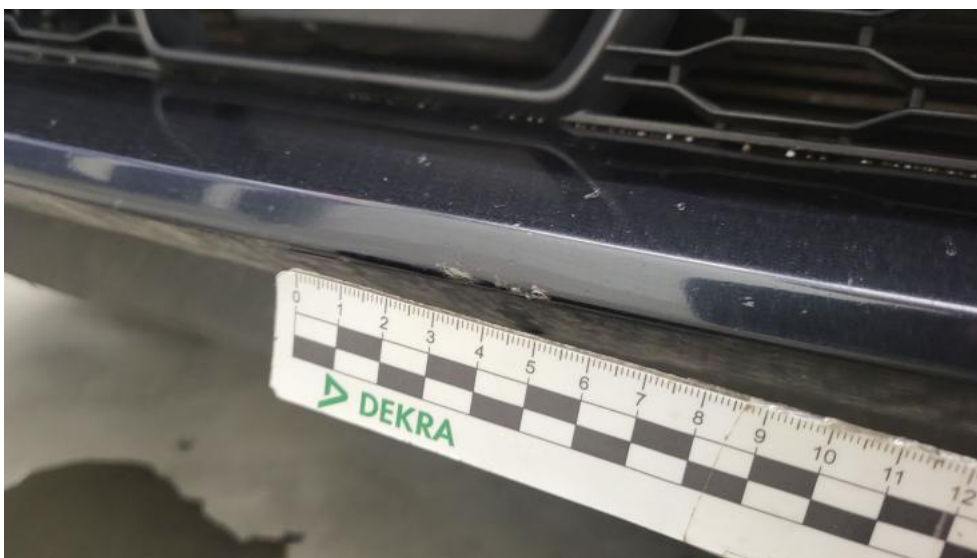
Photo 50.
Zderzak - Rysa/odprysk 2

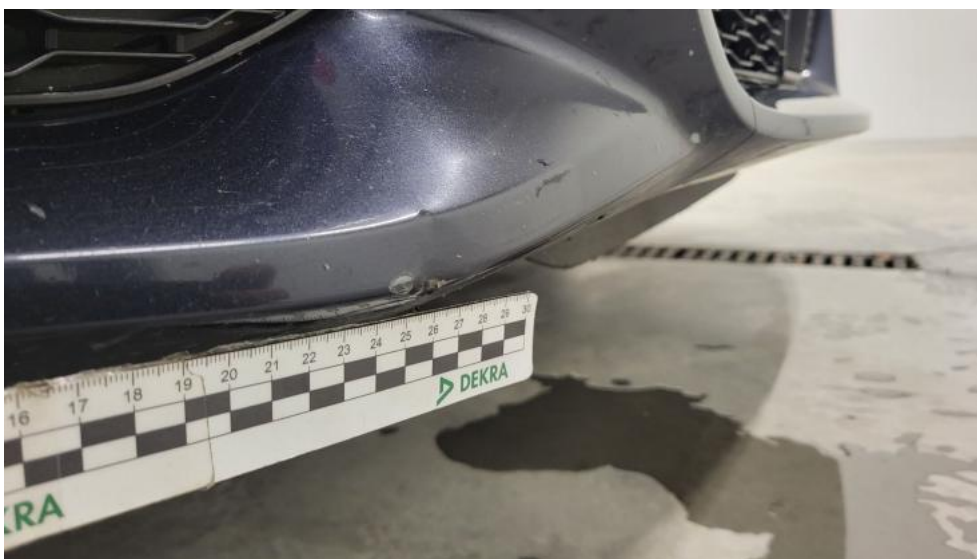
Photo 51.
Zderzak() - Rysa/odprysk 3

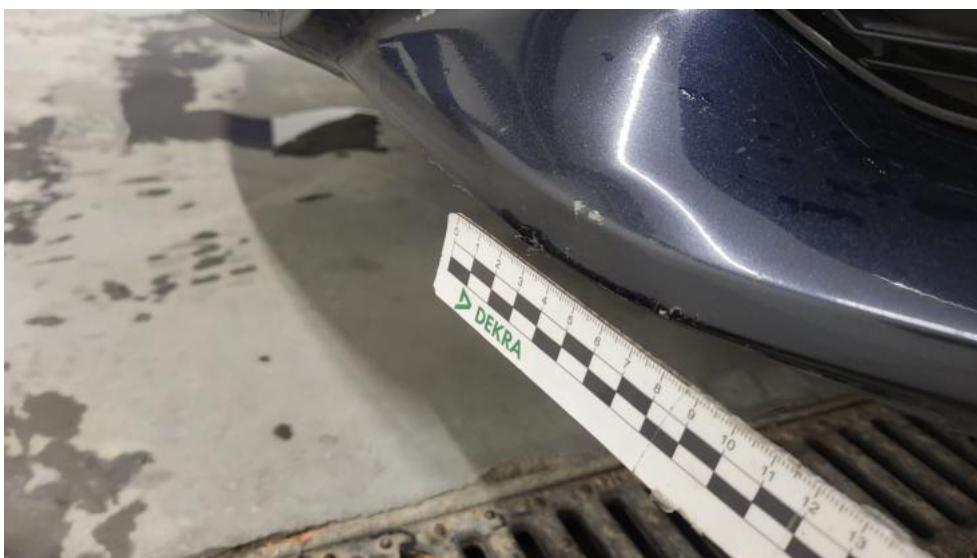
Photo 52.
Zderzak - Wgniecenie/odkształcenie 1

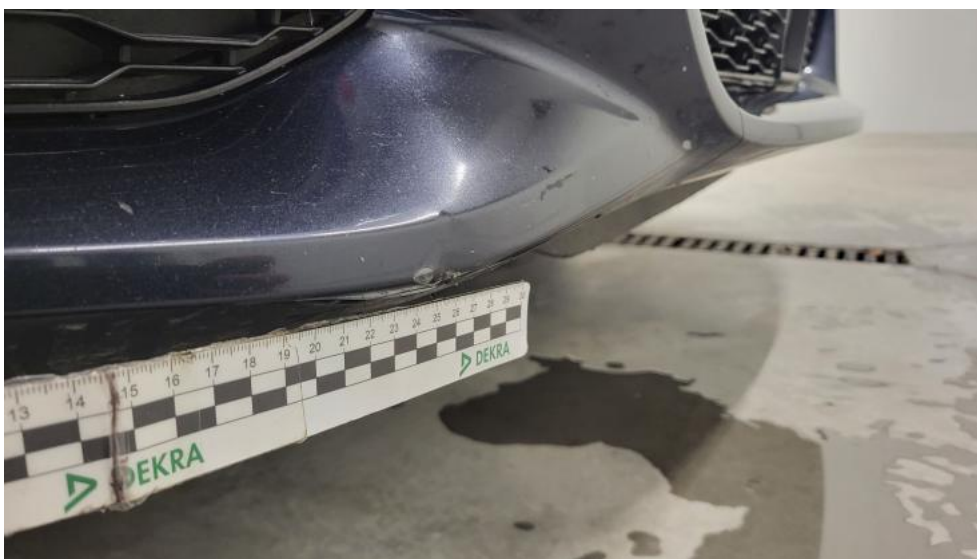
Photo 53.
Zderzak - Wgniecenie/odkształcenie 2

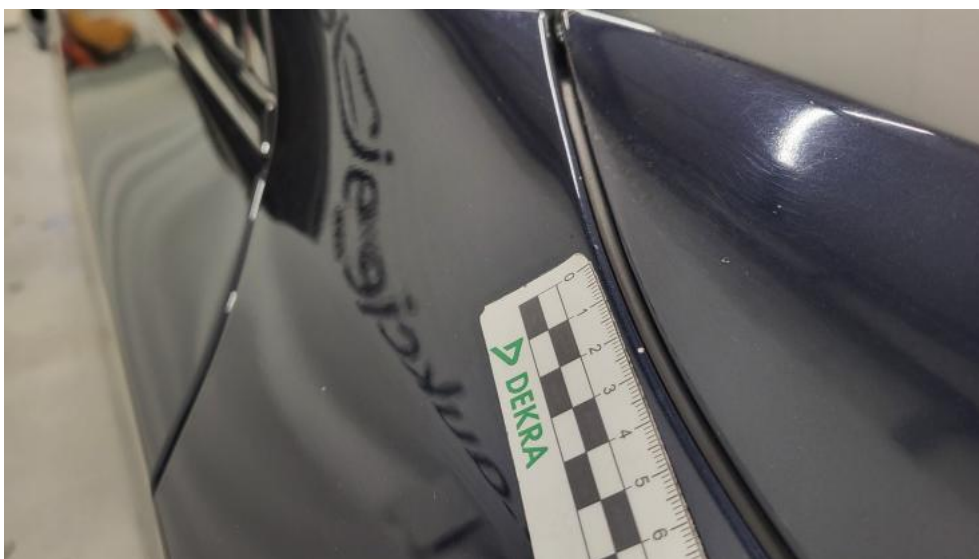
Photo 55.

Błotnik przedni P - Rysa/odprysk 2

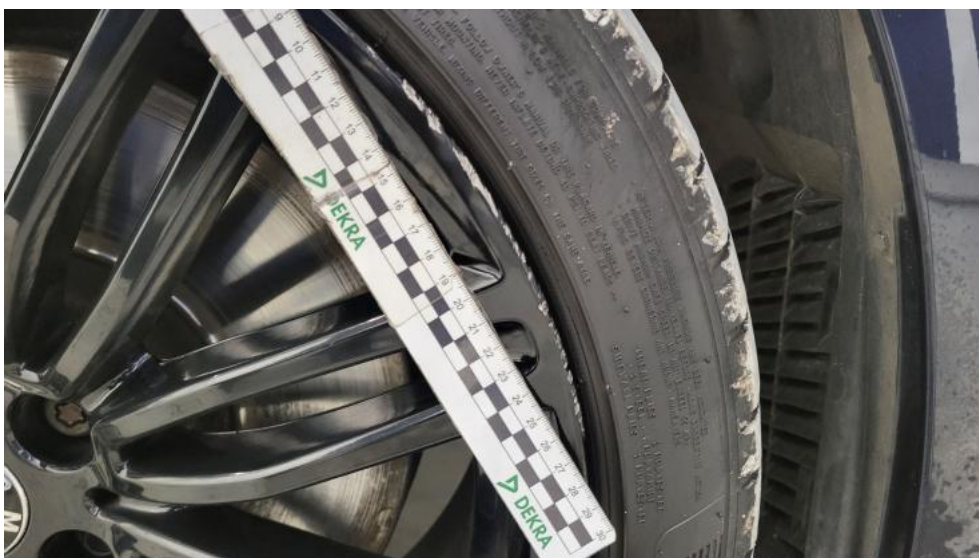
Photo 56.

Felga aluminiowa przednia P - Rysa/odprysk 1

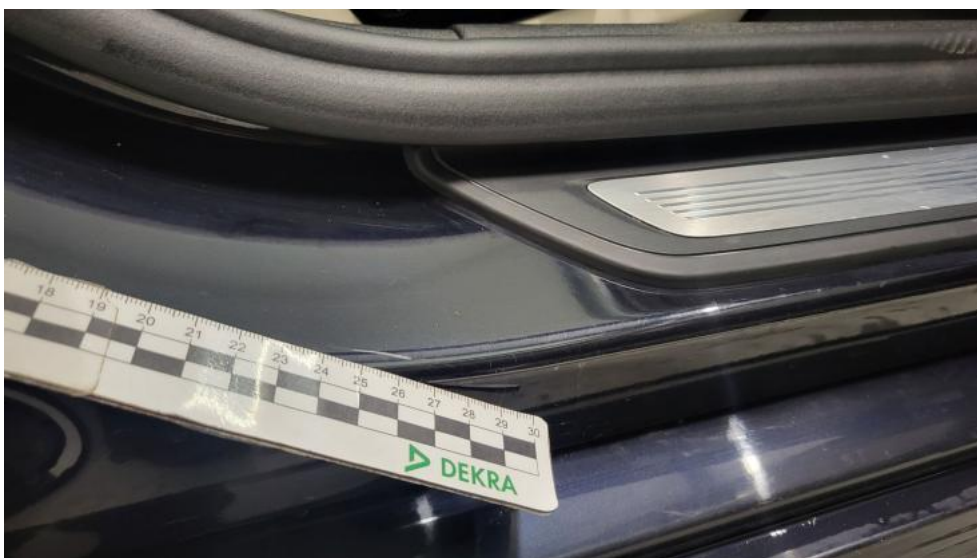
Photo 60.
Próg P - Rysa/odprysk 1

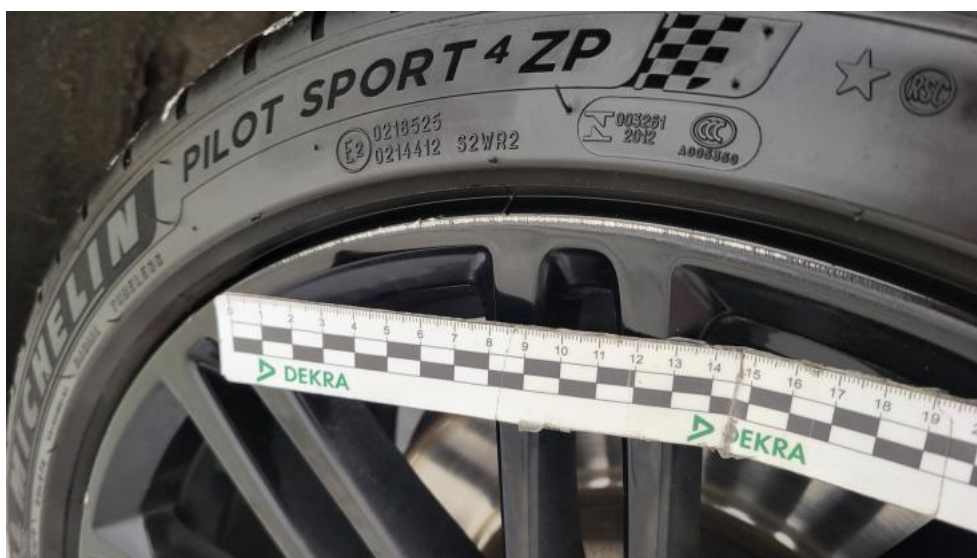
Photo 62.
Felga aluminiowa tylna P - Rysa/odprysk 1

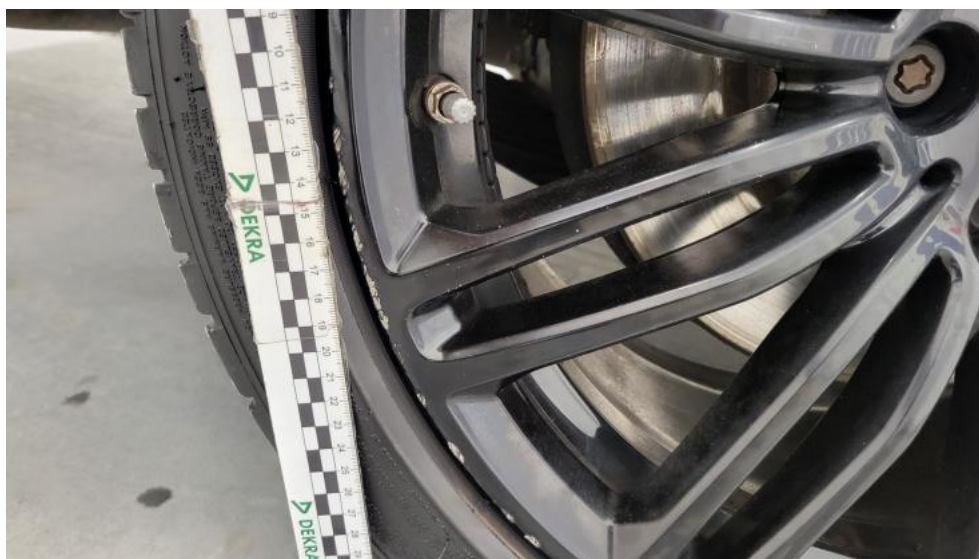
Photo 63.
Felga aluminiowa tylna P - Rysa/odprysk 2

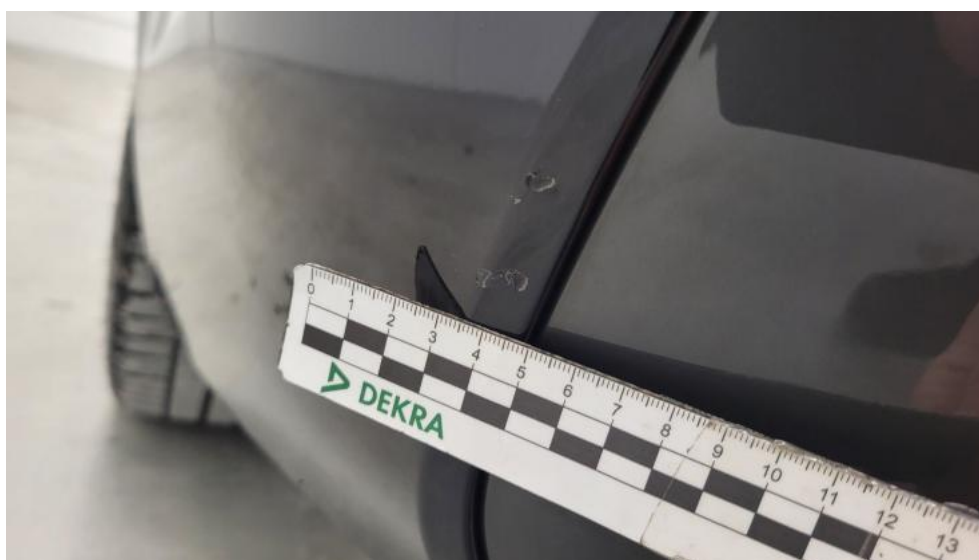
Photo 64.
Zderzak tylny - Rysa/odprysk 1

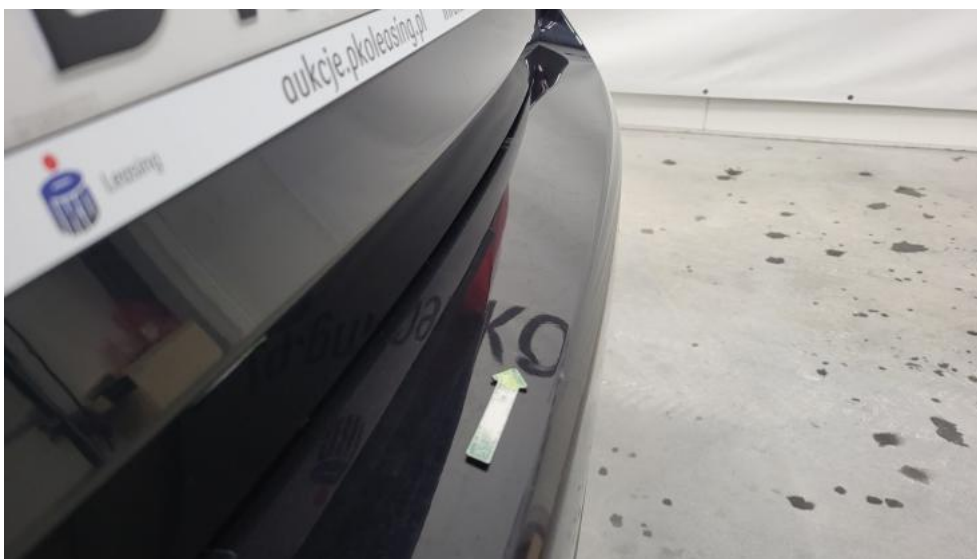
Photo 65.
Zderzak tylny - Wgniecenie/odkształcenie 1

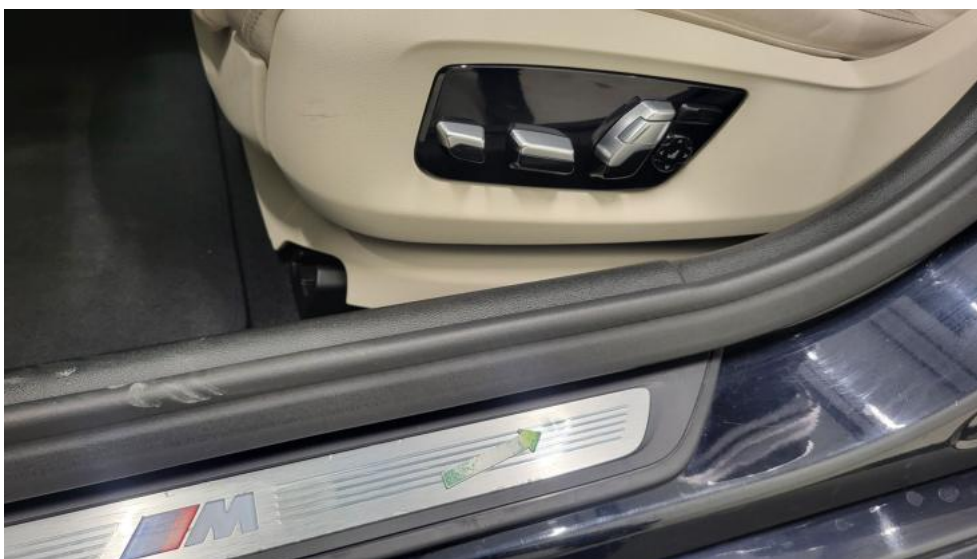
Photo 73.
Próg L - Wgniecenie/odkształcenie 1

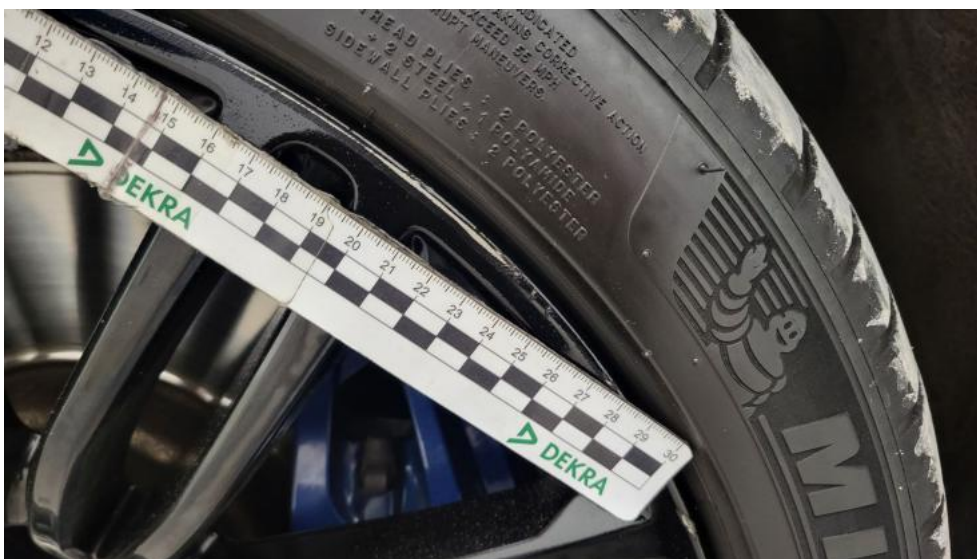
Photo 77.
Felga Aluminiowa przednia L - Rysa/odprysk 2

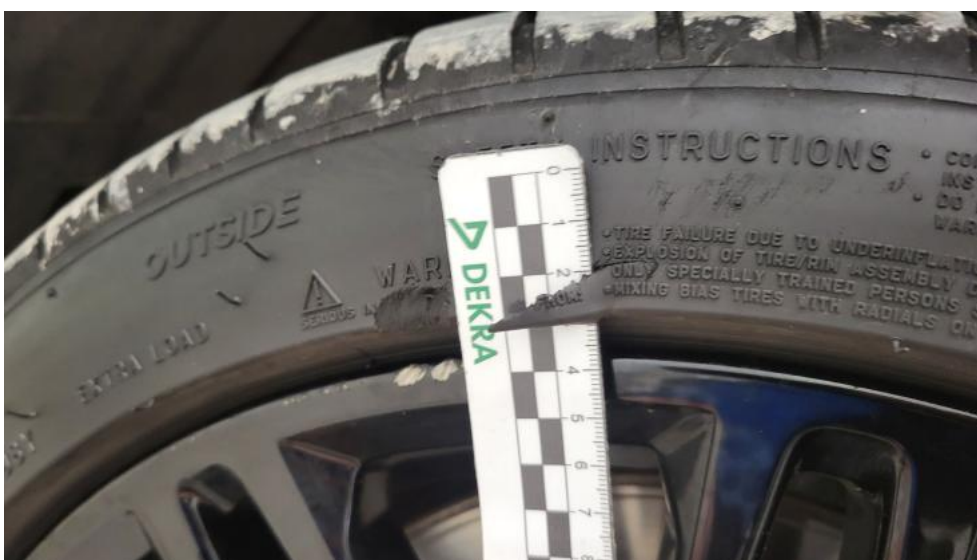
Photo 78.
Opona przednia L - Pęknięcie/rozerwanie 1

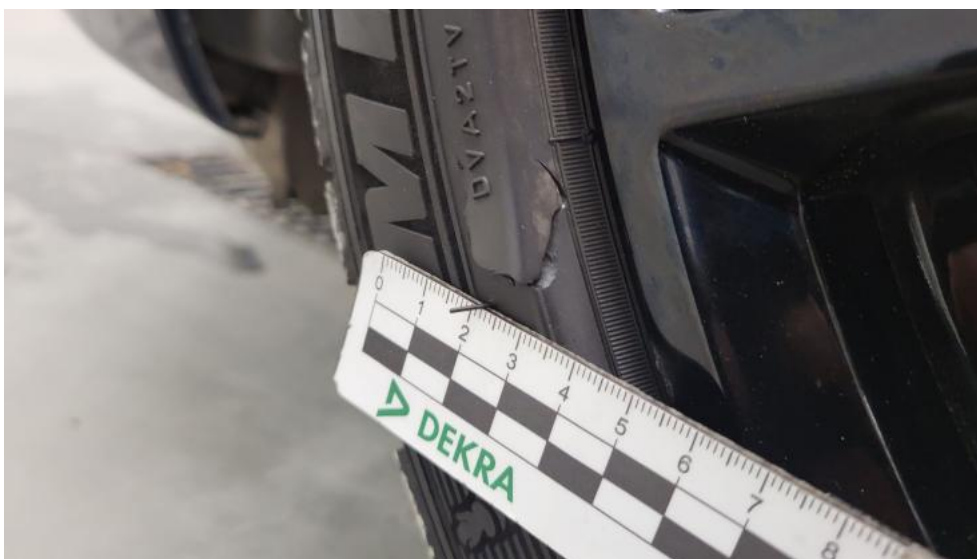
Photo 79.

Opona przednia L - Pęknięcie/rozerwanie 2

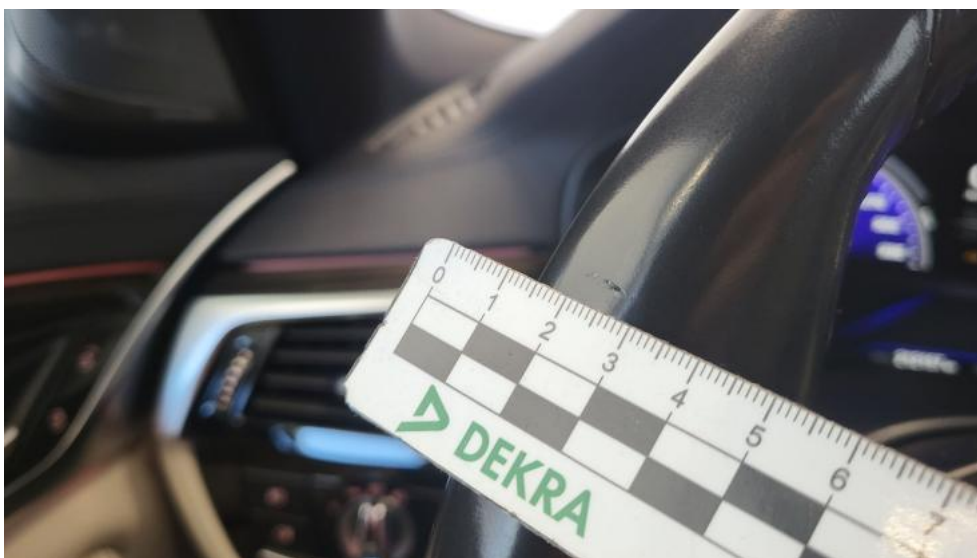
Photo 80.

Koło kierownicy - Rysa/odprysk 1

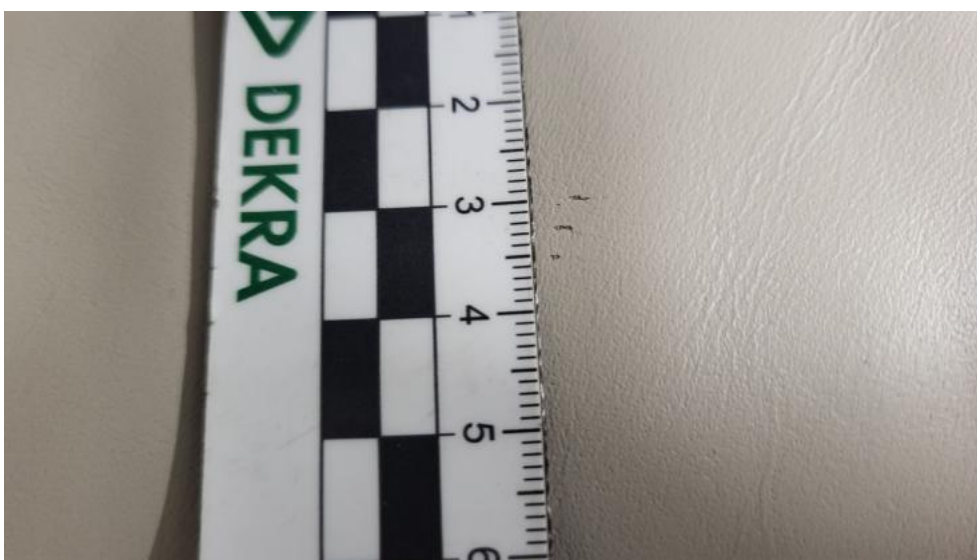
Photo 84.

Fotel prz. praw. - Rysa/odprysk 1
