Nr zlecenia DEKRA: PKOL(W)/LODZ/02683/25/01/14  
Nr zlecenia/szkody: 24/023233  
Data zlecenia: 14-01-2025

**DEKRA Polska - Centrala**  
02-673 Warszawa, ul. Konstruktorska 12A

**Dane pojazdu**

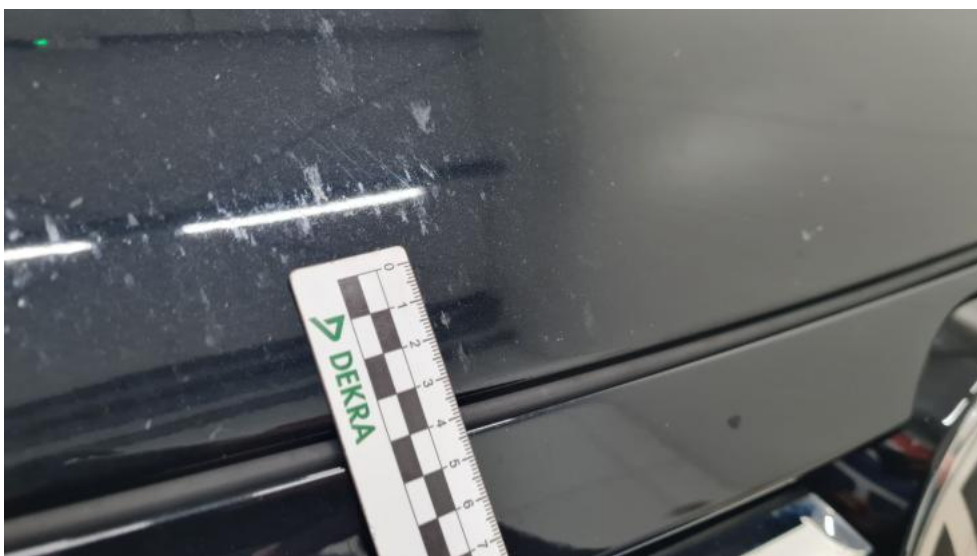
**Fot. 36.**  
Pokrywa komory silnika - Rysa/odprysk 1

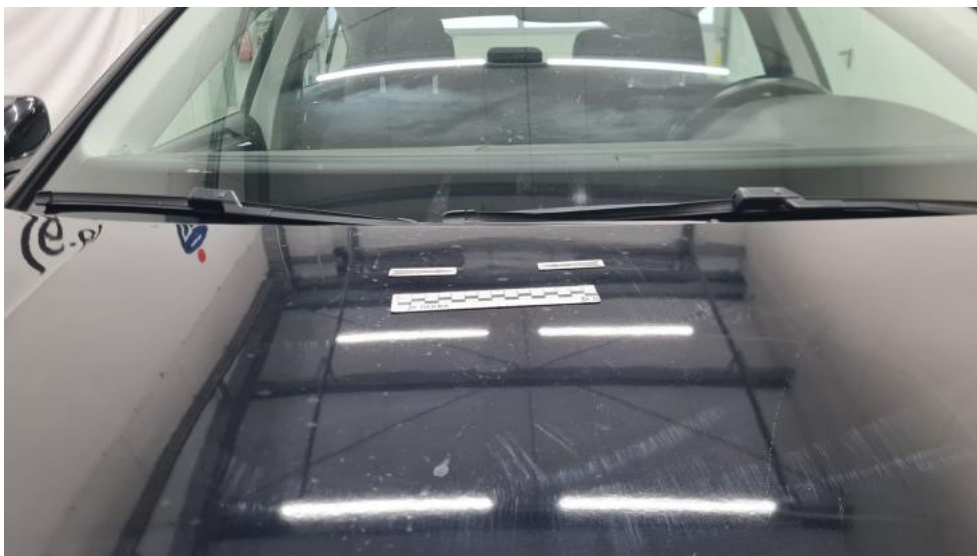
**Fot. 37.**  
Pokrywa komory silnika - Wgniecenie/odkształcenie 1

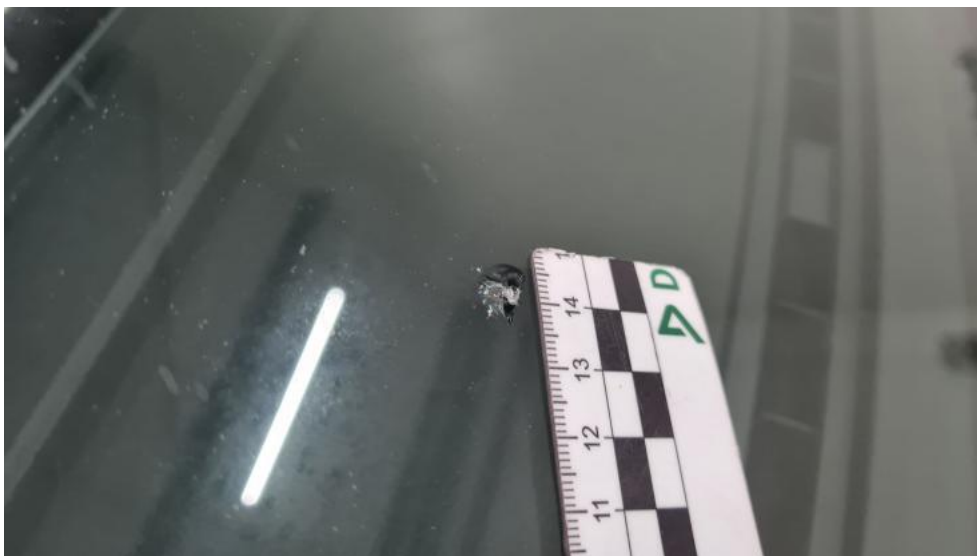
**Fot. 39.**  
Szyba czołowa - Pęknięcie/rozerwanie 1

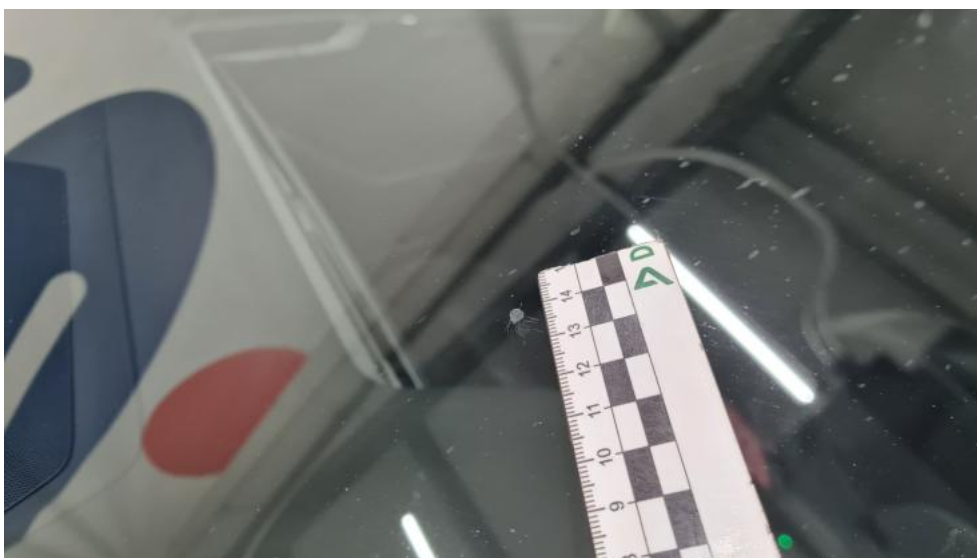
**Fot. 40.**  
Szyba czołowa - Pęknięcie/rozerwanie 2

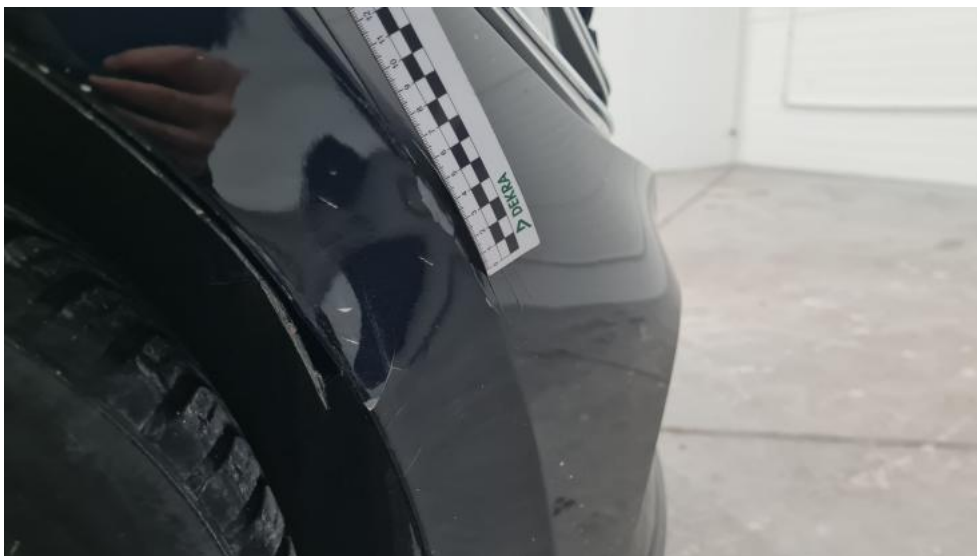
**Fot. 41.**  
Zderzak - Wgniecenie/odkształcenie 1

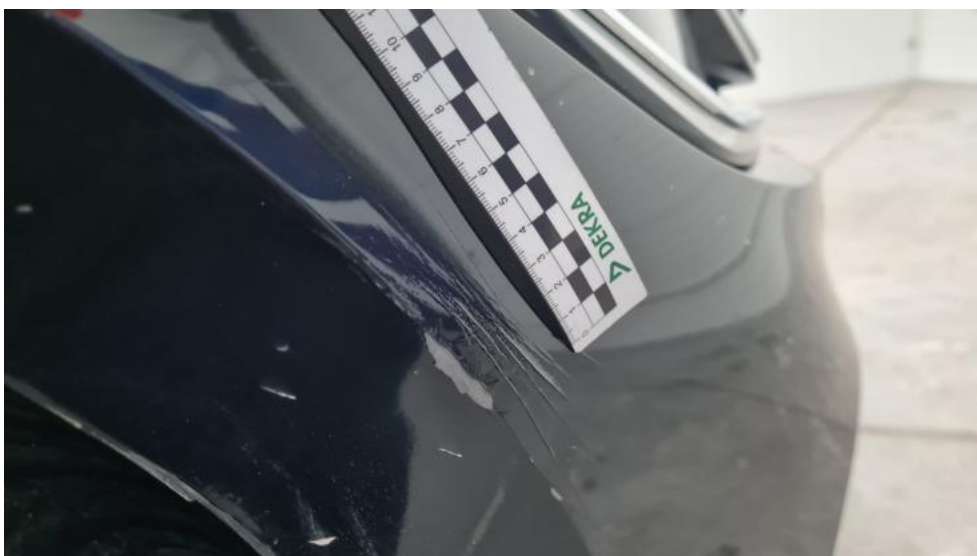
**Fot. 42.**  
Zderzak - Pęknięcie/rozerwanie 1

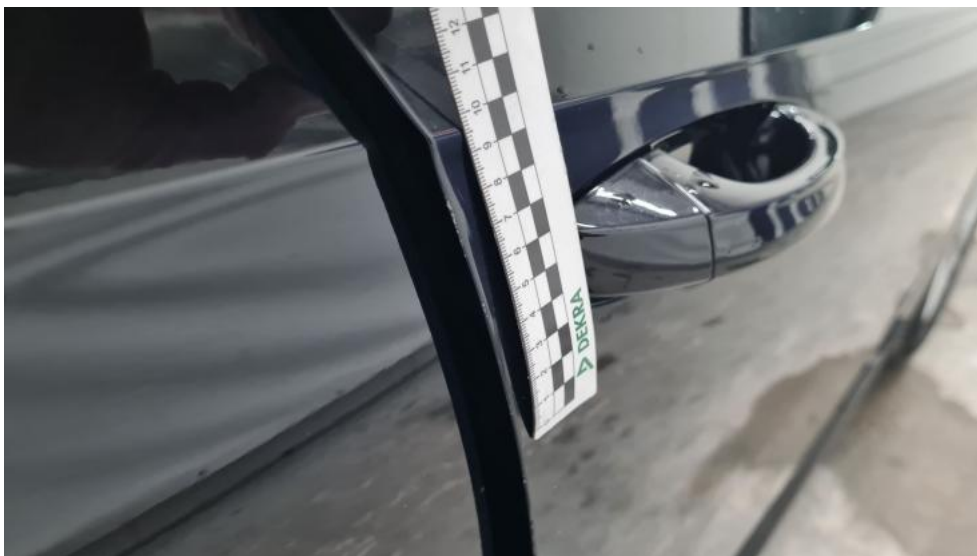
**Fot. 43.**  
Drzwi przednie P - Rysa/odprysk 1

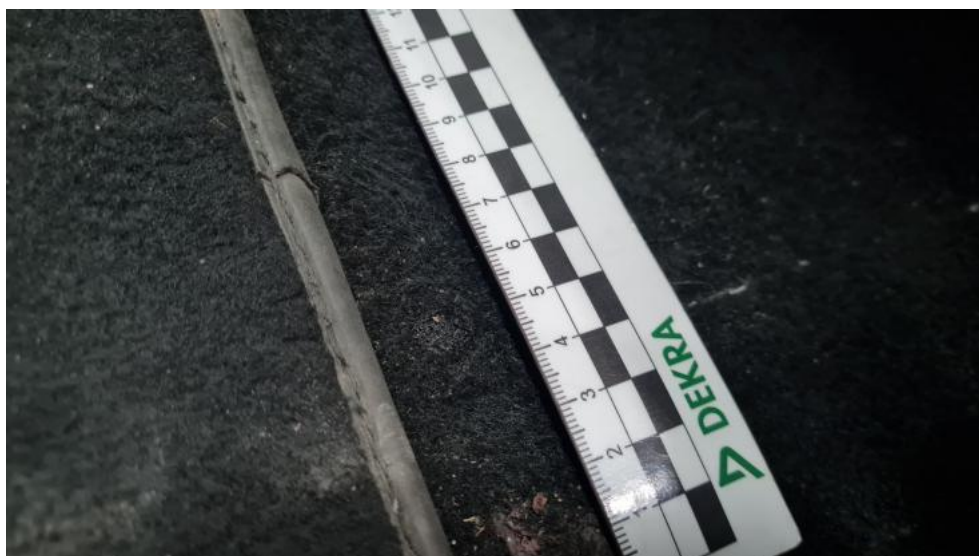
**Fot. 56.**  
Wykładzina podłogi - Inne 1

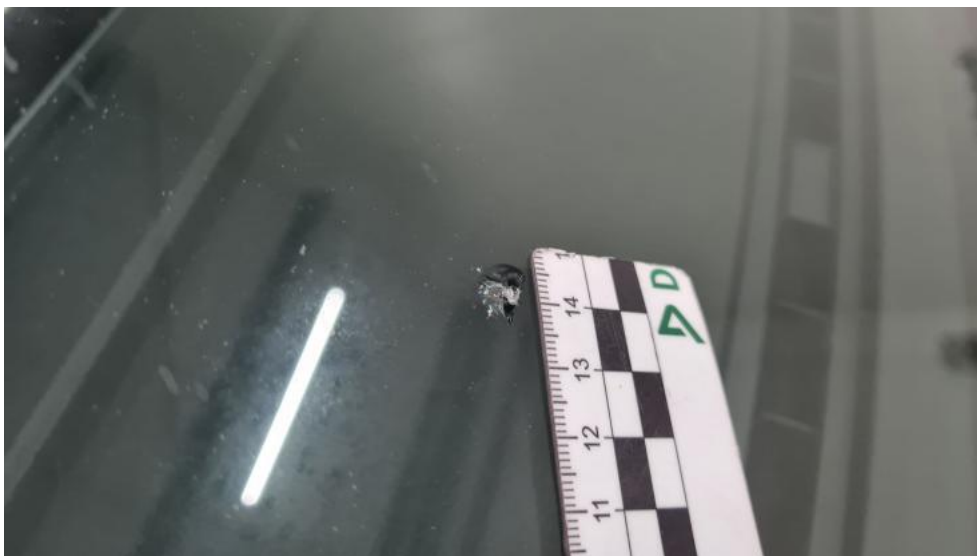
**Fot. 95.**  
Szyba czołowa - Pęknięcie/rozerwanie 1

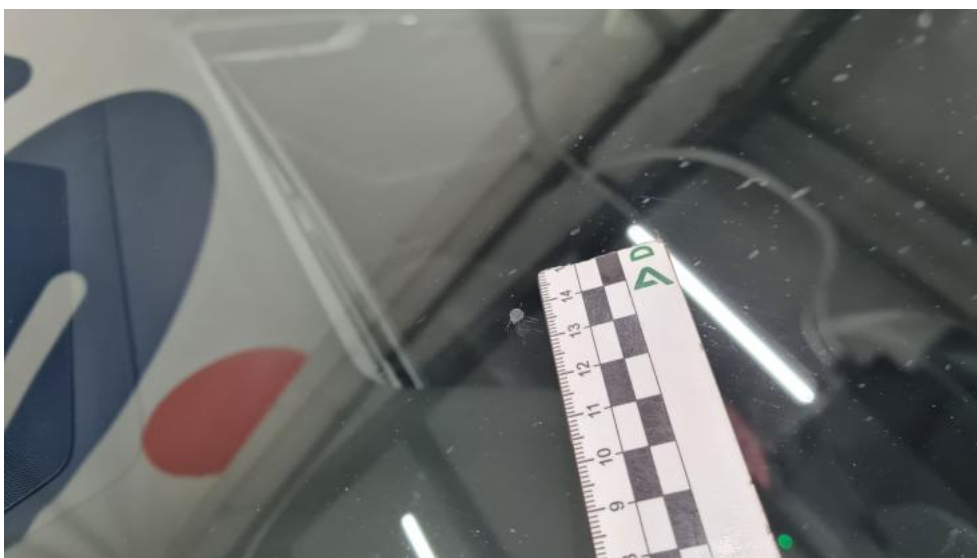
**Fot. 96.**  
Szyba czołowa - Pęknięcie/rozerwanie 2

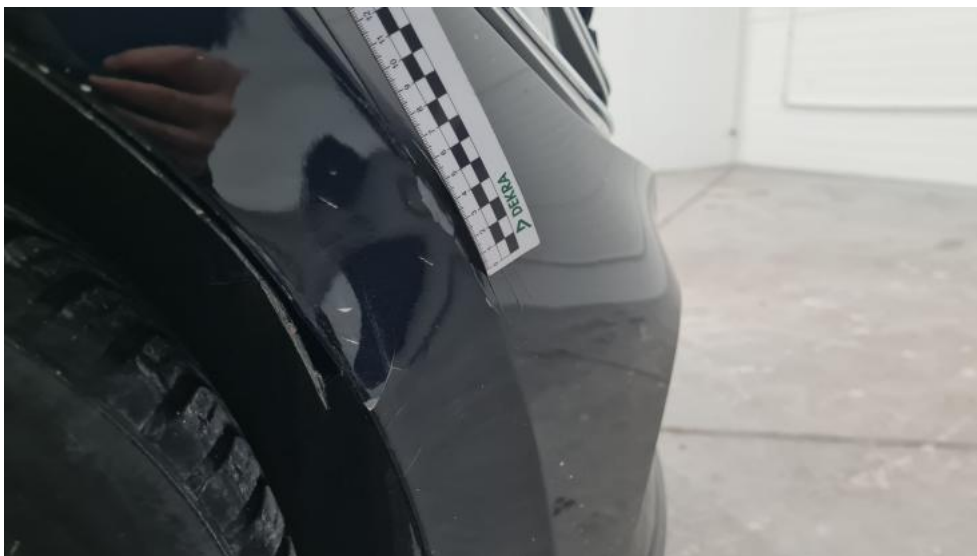
**Fot. 97.**  
Zderzak - Wgniecenie/odkształcenie 1

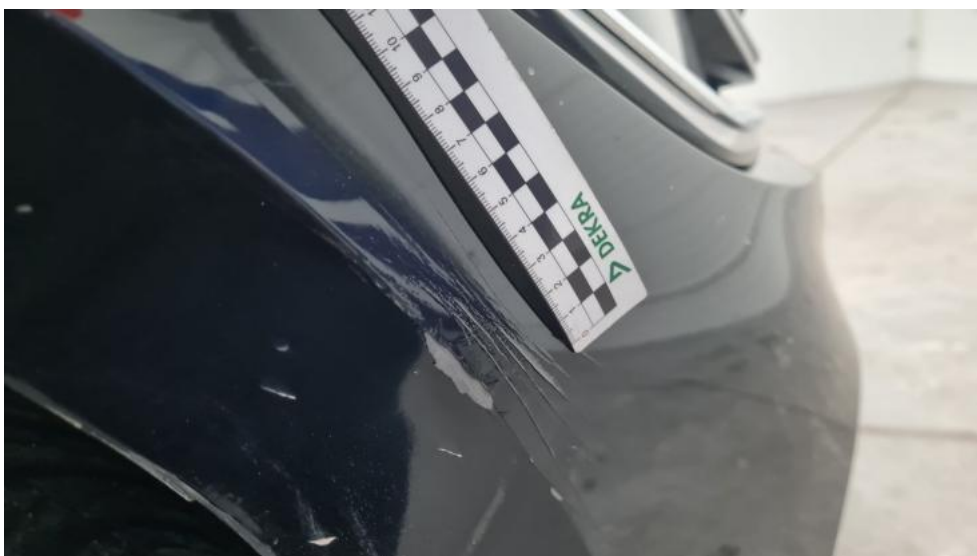
**Fot. 98.**  
Zderzak - Pęknięcie/rozerwanie 1

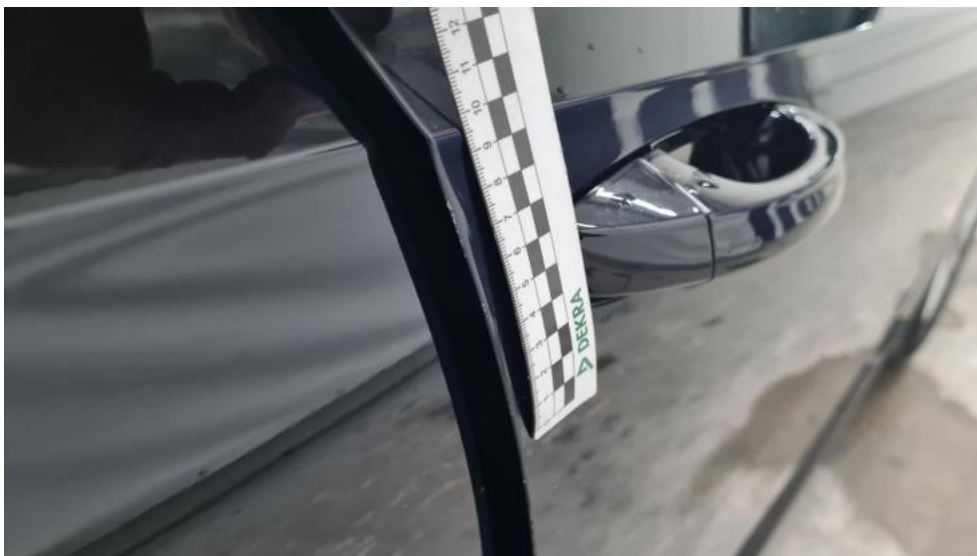
**Fot. 99.**  
Drzwi przednie P - Rysa/odprysk 1

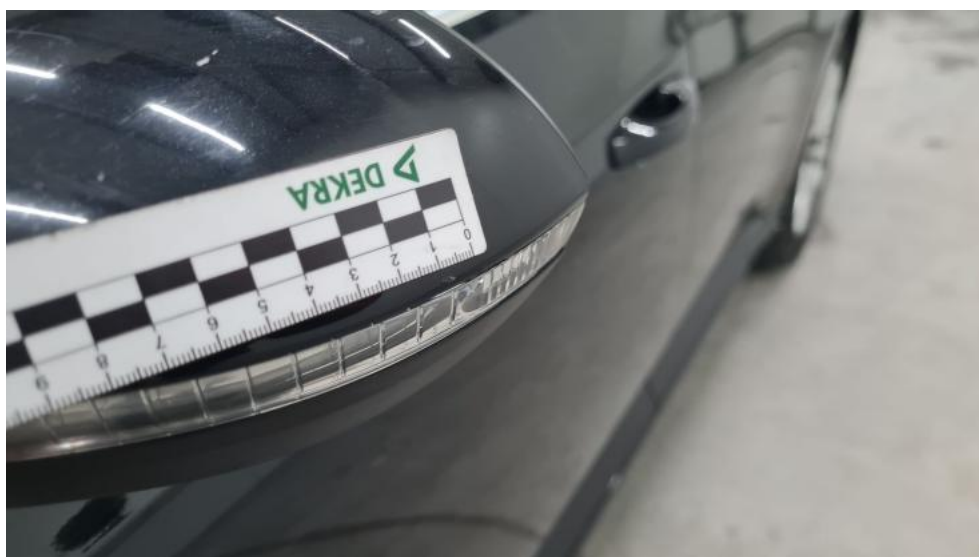
**Fot. 107.**  
Lusterko zew L - Rysa/odprysk 1

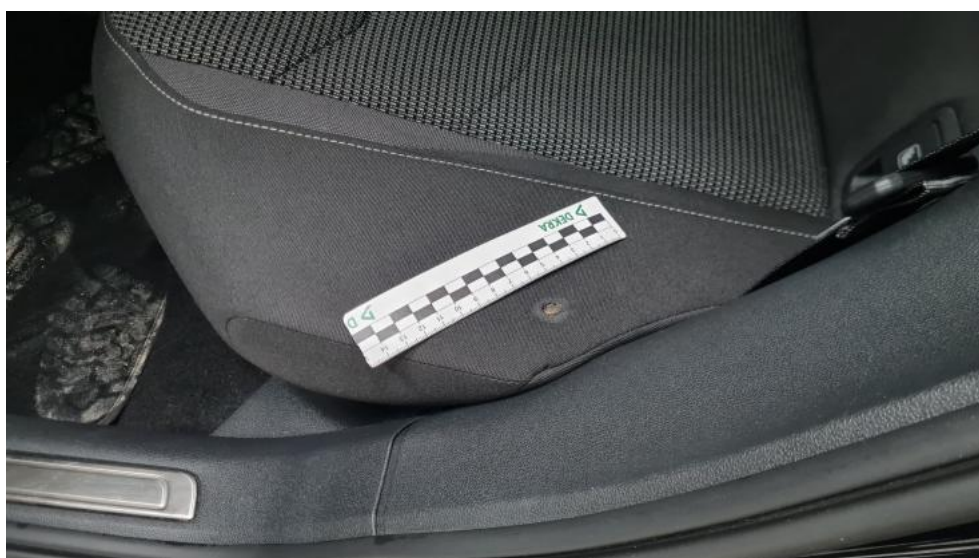
**Fot. 108.**  
Kanapa tyl. - Inne 1

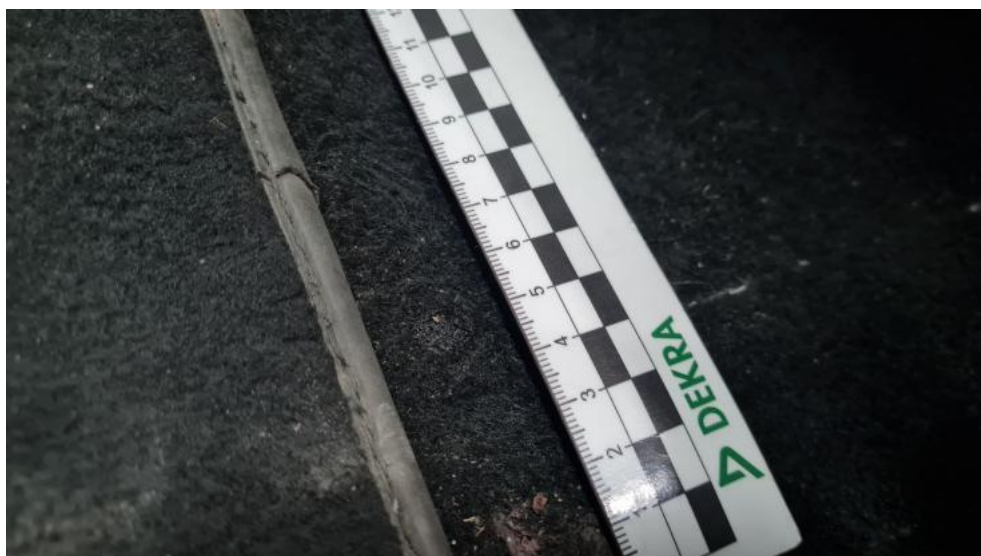
**Fot. 112.**

Wykładzina podłogi - Inne 1
