Nr zlecenia DEKRA: PKOL(W)/LODZ/84393/24/10/31
Nr zlecenia/szkody: 21/053581
Data zlecenia: 31-10-2024

Dane pojazdu

Grupa obiektów (Eurotax)	samochody osobowe
Kod EC (Eurotax)	0137355
Producent	AUDI
Model	A5 Sportback 16-19
Typ/wersja	RS5 2.9 TFSI Quattro Tiptronic
Rodzaj nadwozia	hatchback
Liczba drzwi/liczba miejsc	5/5
Masa własna [kg]	1823
Dopuszczalna masa całkowita [kg]	2320
Rozstaw osi 1/2	2825
Rodzaj silnika	z zapłonem iskrowym
Układ oczyszczania spalin	GPF
Pojemność silnika [ccm]	2894
Moc silnika [KM/kW]	450/331
Skrzynia biegów	automatyczna
Nr rejestracyjny	PL8384E
VIN	WUAZZZF59KA905146
Data 1. rejestracji	03-06-2019
Data nast. bad. techn.	24-06-2025
Rok produkcji	2019 (rok produkcji został zweryfikowany z zewnętrzną bazą danych)
Stan licznika [km]	260 292 (odczytany)
Kolor nadwozia/rodzaj powłoki	czarny/2-warstwowy metalizowany

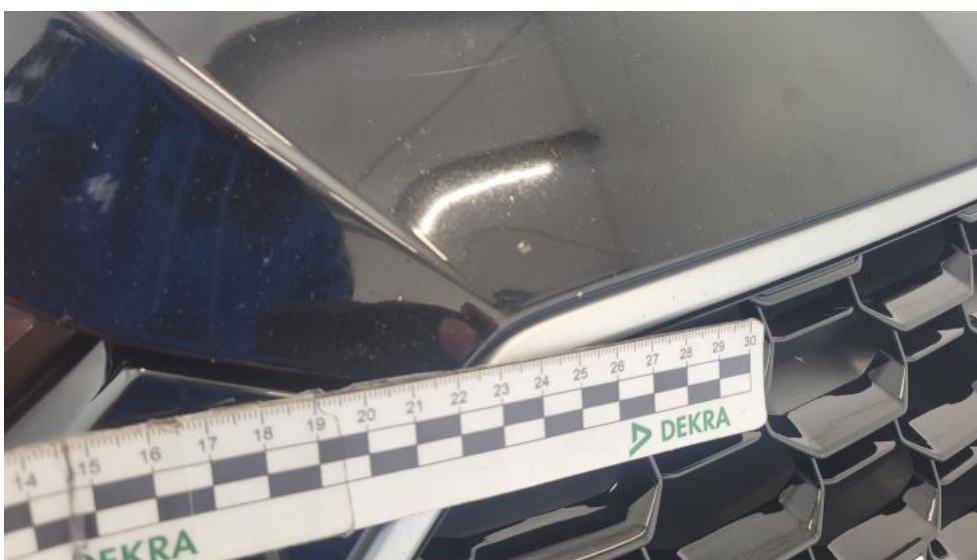
Fot. 52.
Pokrywa komory silnika - Rysa/odprysk 1

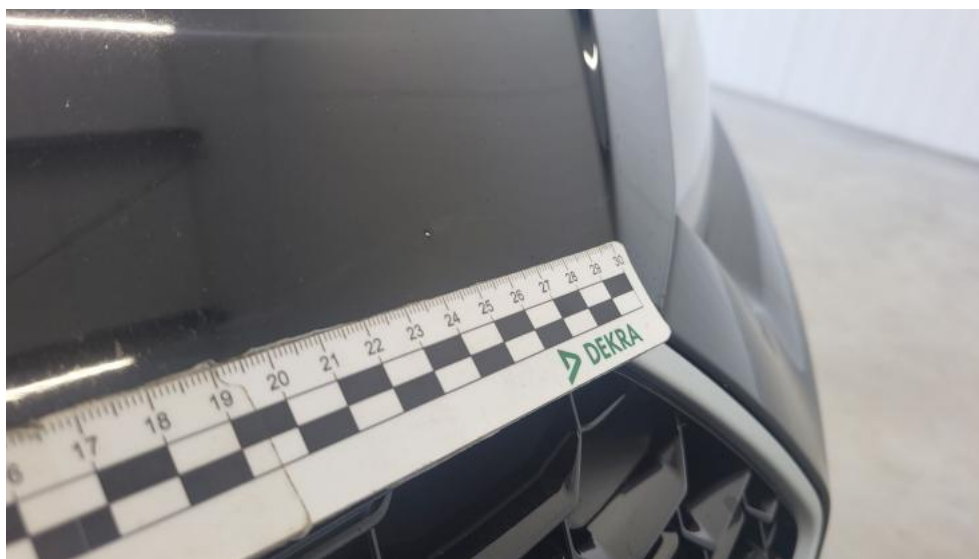
Fot. 53.
Pokrywa komory silnika - Rysa/odprysk 2

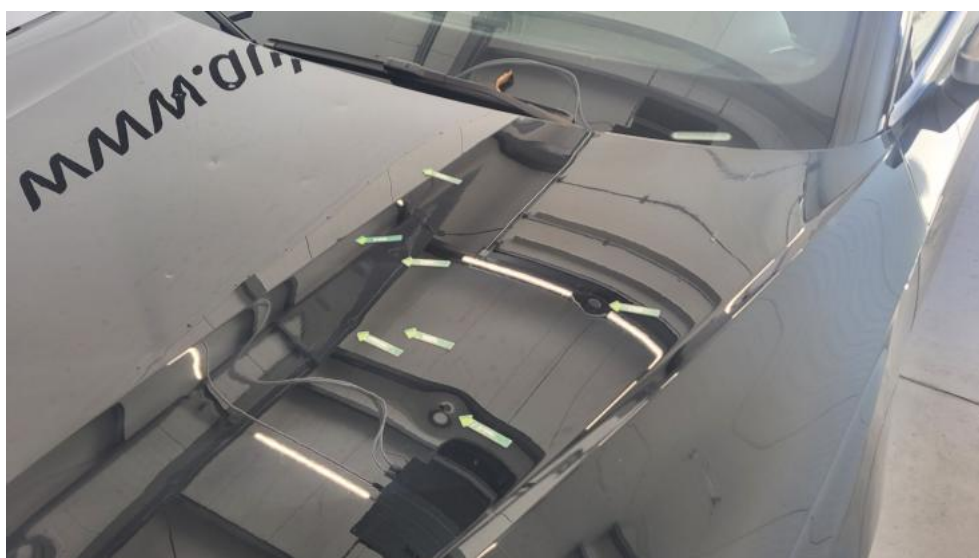
Fot. 54.
Pokrywa komory silnika - Wgniecenie/odkształcenie 1

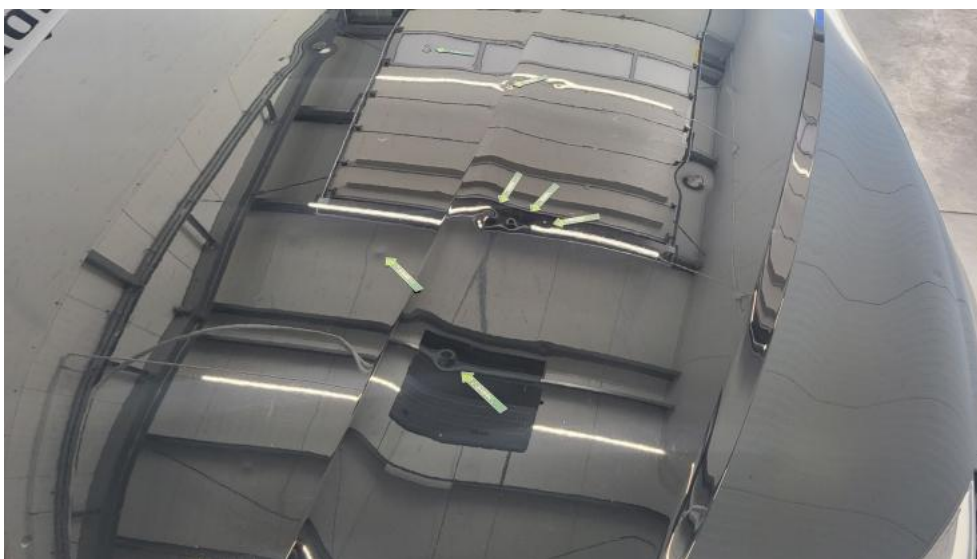
Fot. 55.
Pokrywa komory silnika - Wgniecenie/odkształcenie 2

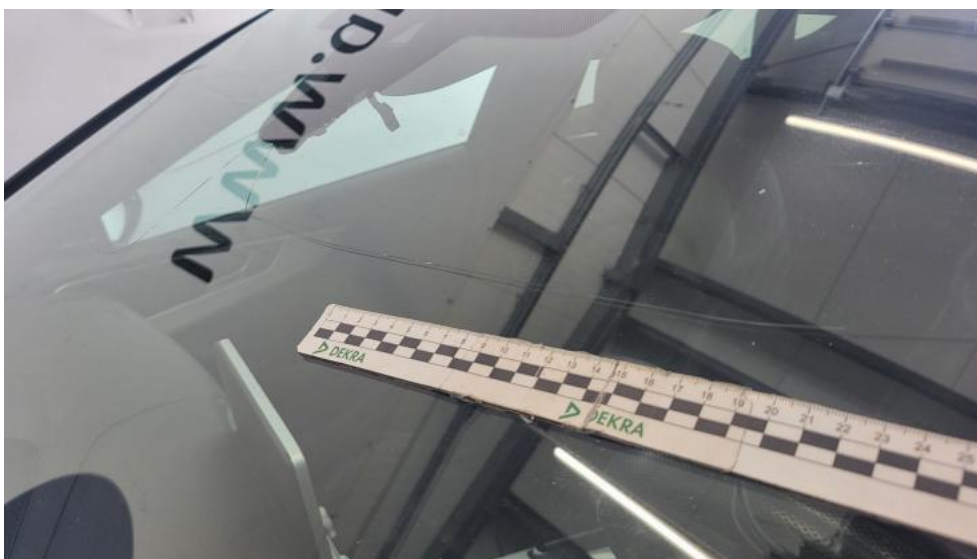
Fot. 57.
Szyba czołowa - Pęknięcie/rozerwanie 1

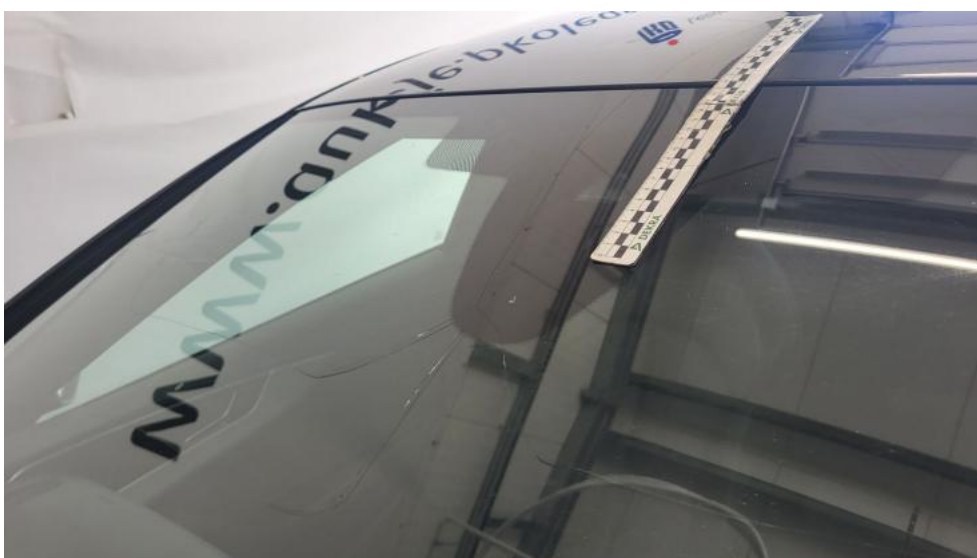
Fot. 58.
Szyba czołowa - Pęknięcie/rozerwanie 2

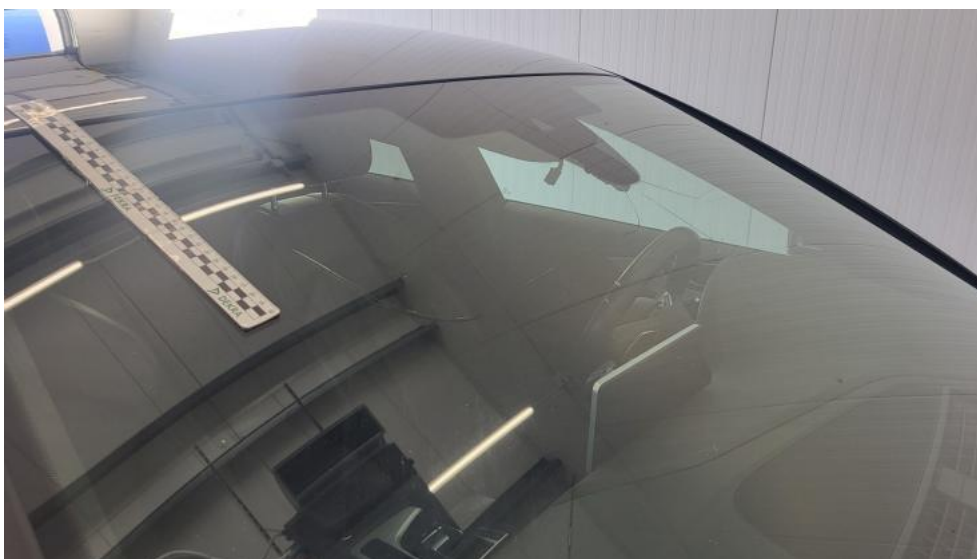
Fot. 59.

Szyba czołowa() - Pęknięcie/rozerwanie 3

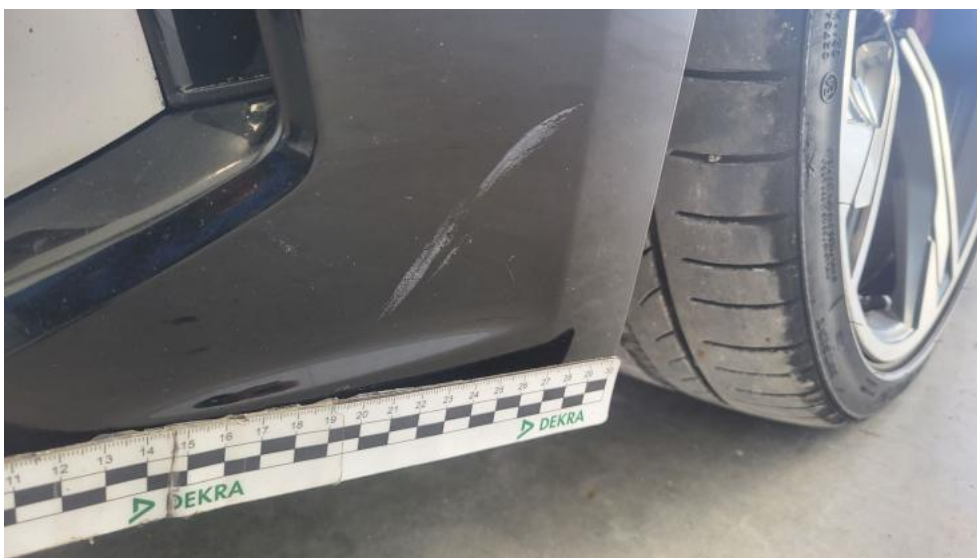
Fot. 60.

Zderzak - Rysa/odprysk 1

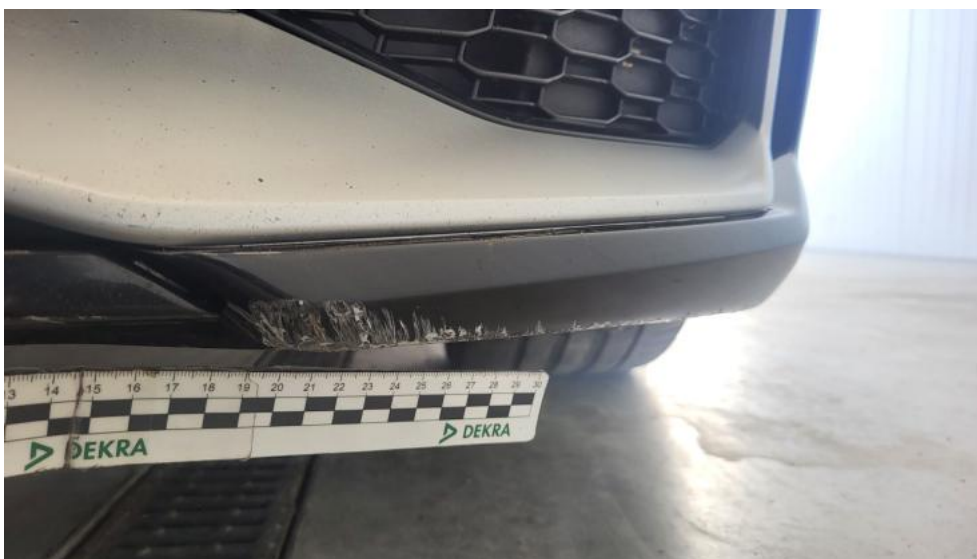
Fot. 61.
Zderzak - Rysa/odprysk 2

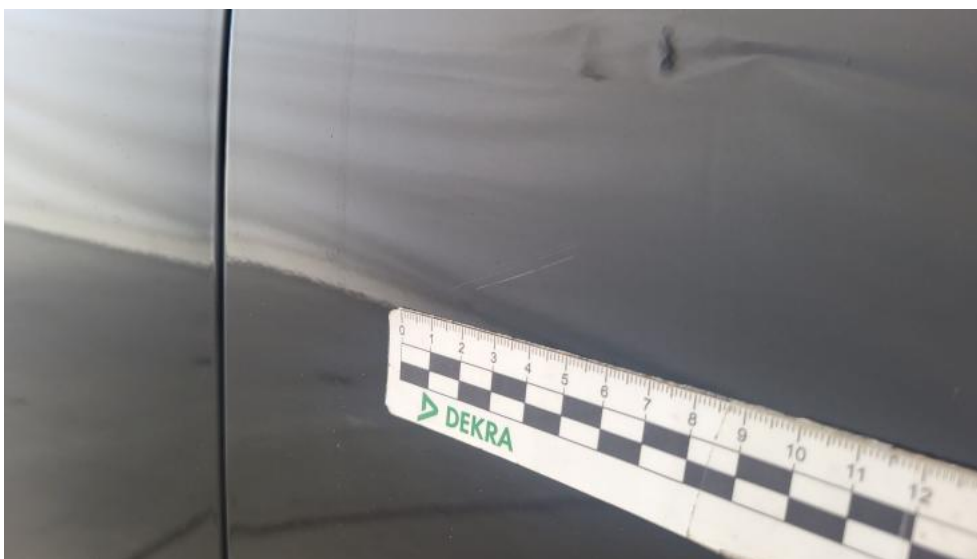
Fot. 63.
Błotnik przedni P - Rysa/odprysk 1

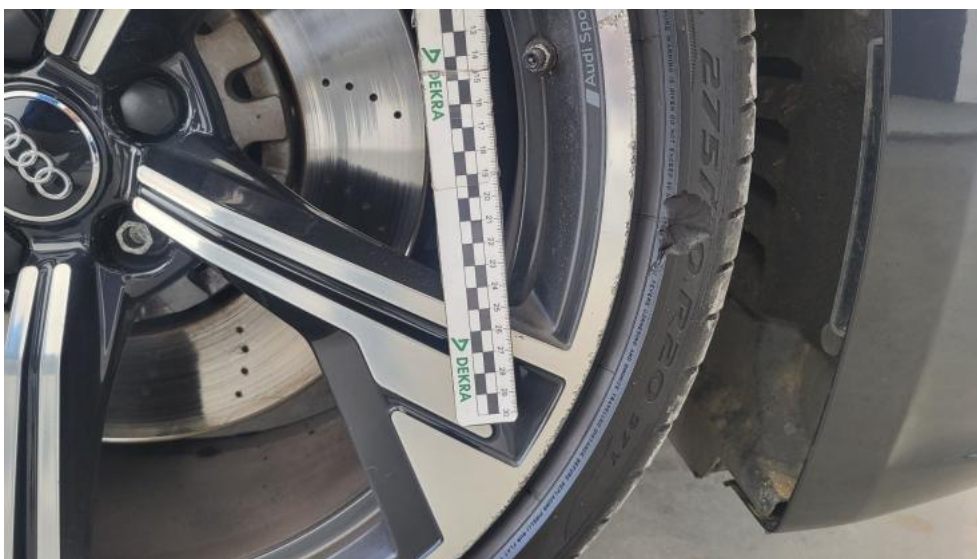
Fot. 67.
Felga aluminiowa przednia P - Rysa/odprysk 2

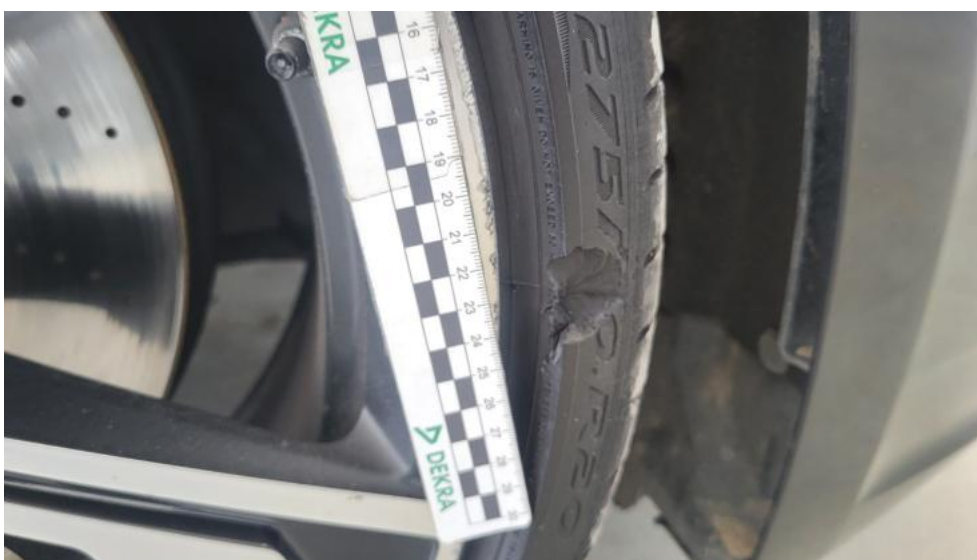
Fot. 68.
Opona przednia P - Wgniecenie/odkształcenie 1

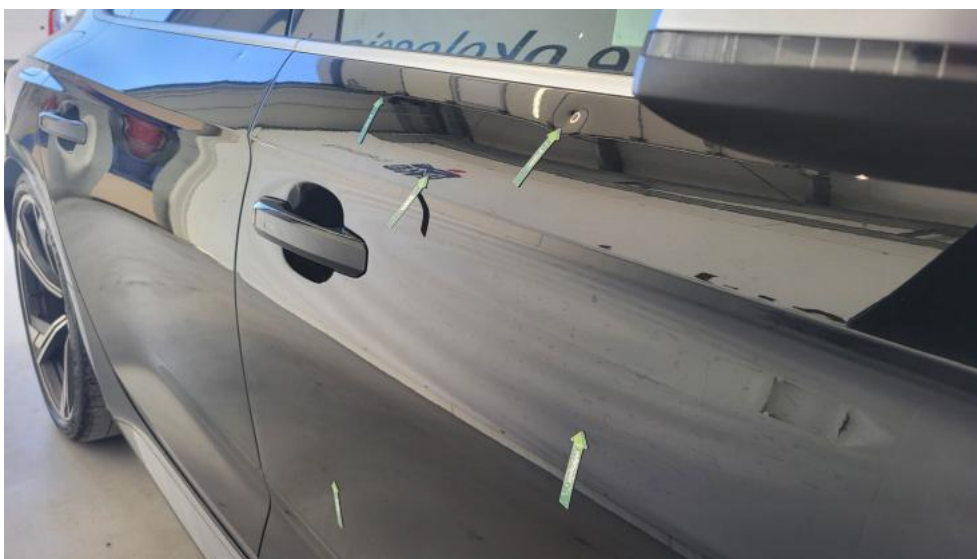
Fot. 71.
Drzwi przednie P - Wgniecenie/odkształcenie 1

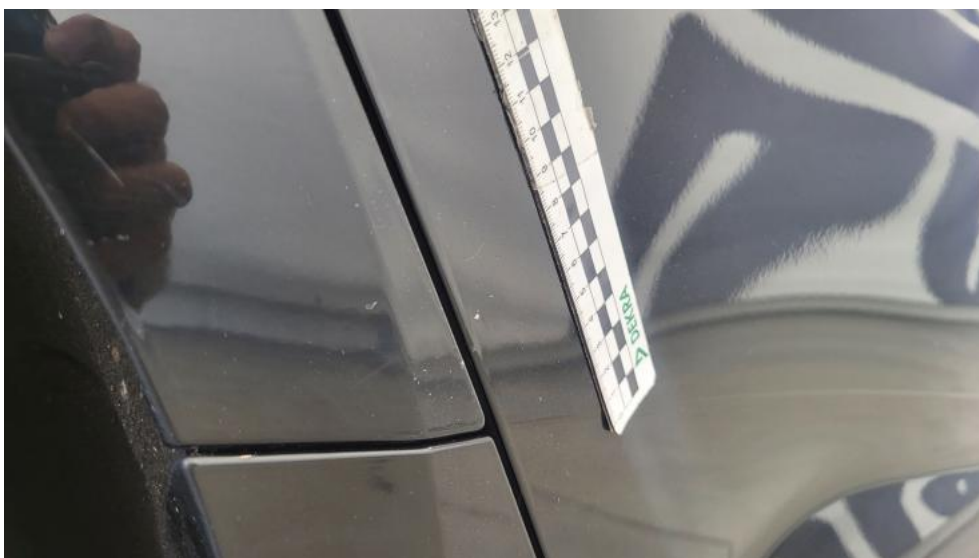
Fot. 74.

Drzwi tylne P - Rysa/odprysk 1

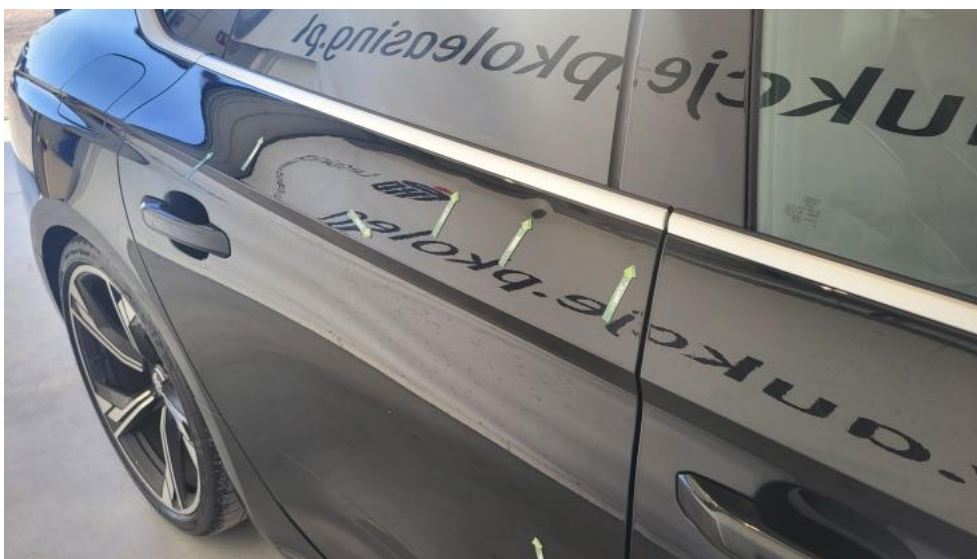
Fot. 75.
Drzwi tylne P - Wgniecenie/odkształcenie 1

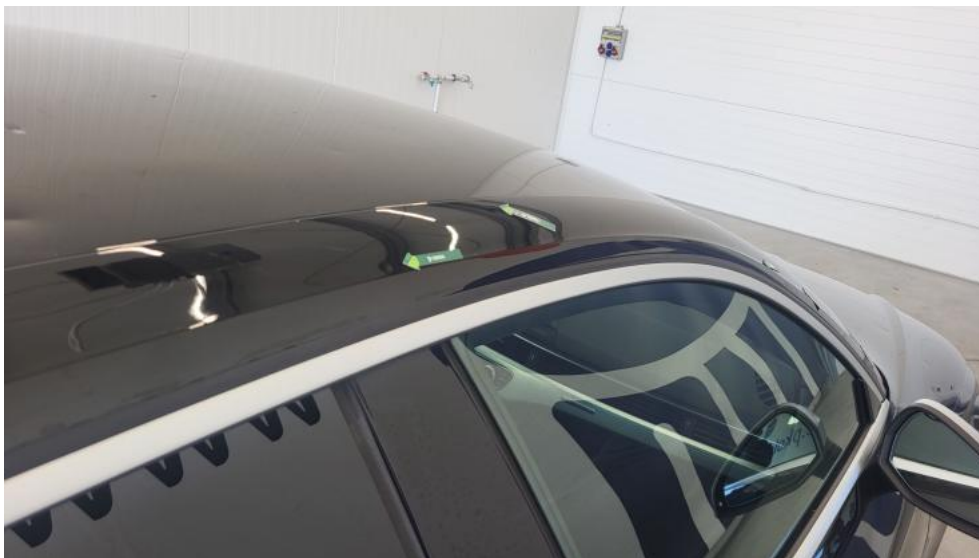
Fot. 79.
Słupek przedni P - Wgniecenie/odkształcenie 1

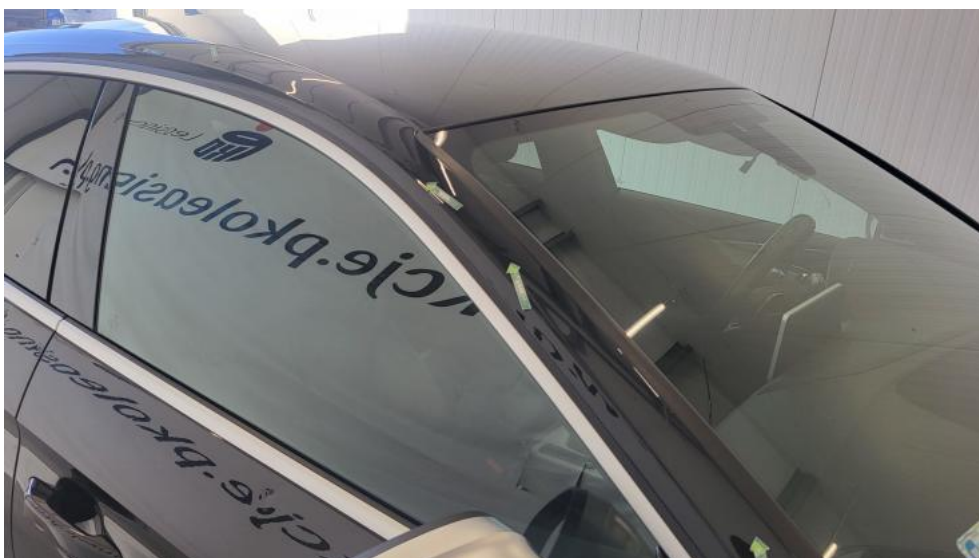
Fot. 80.
Słupek przedni P - Wgniecenie/odkształcenie 2

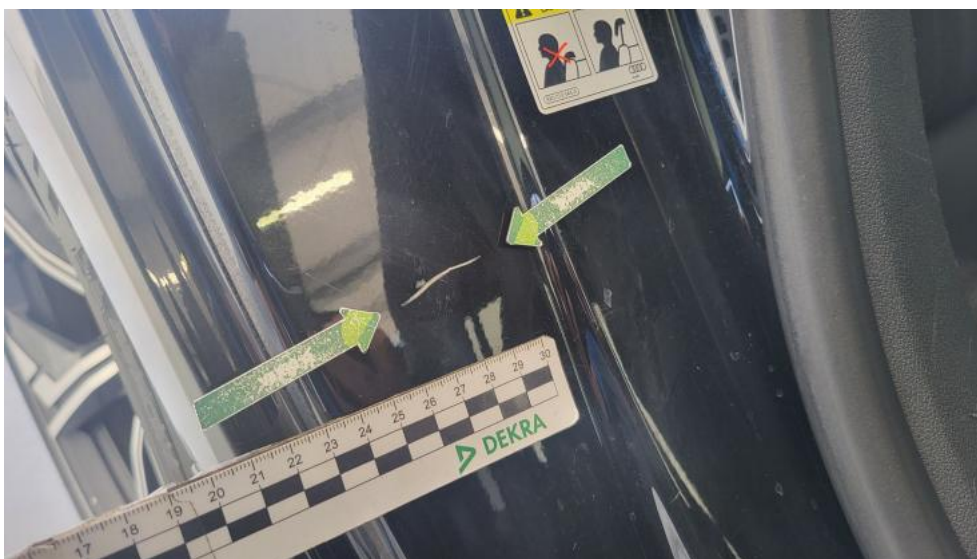
Fot. 81.
Błotnik tylny P / Ściana boczna P - Rysa/odprysk 1

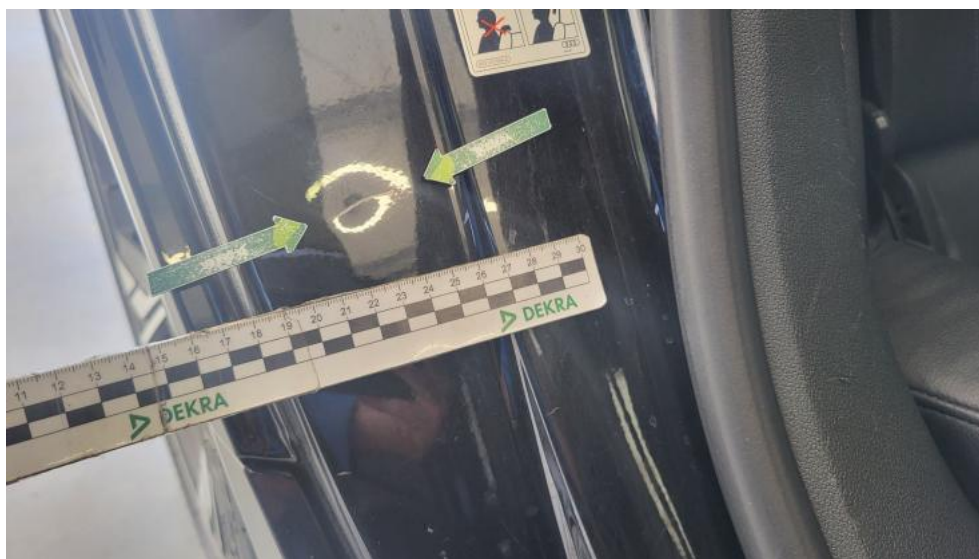
Fot. 83.
Błotnik tylny P / Ściana boczna P - Wgniecenie/odkształcenie 1

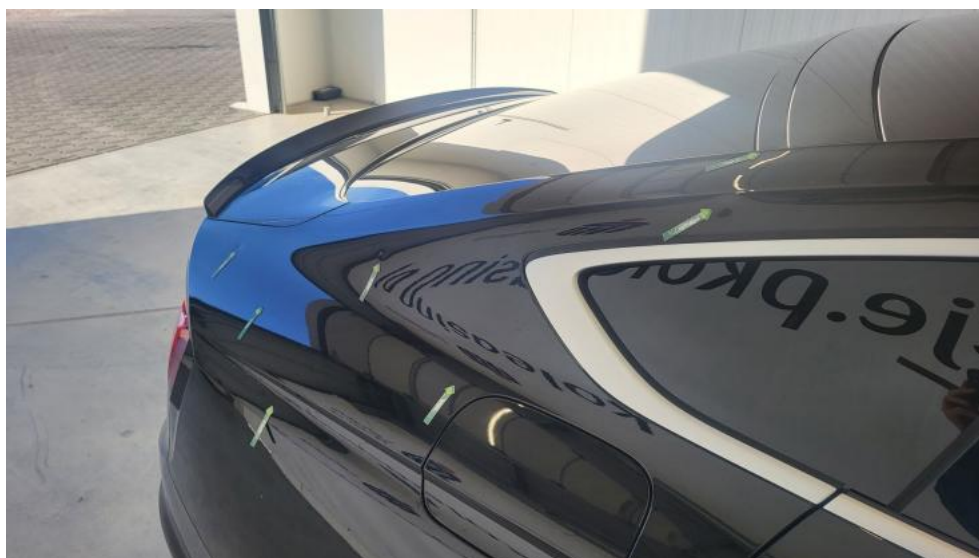
Fot. 84.
Błotnik tylny P / Ściana boczna P - Wgniecenie/odkształcenie 2

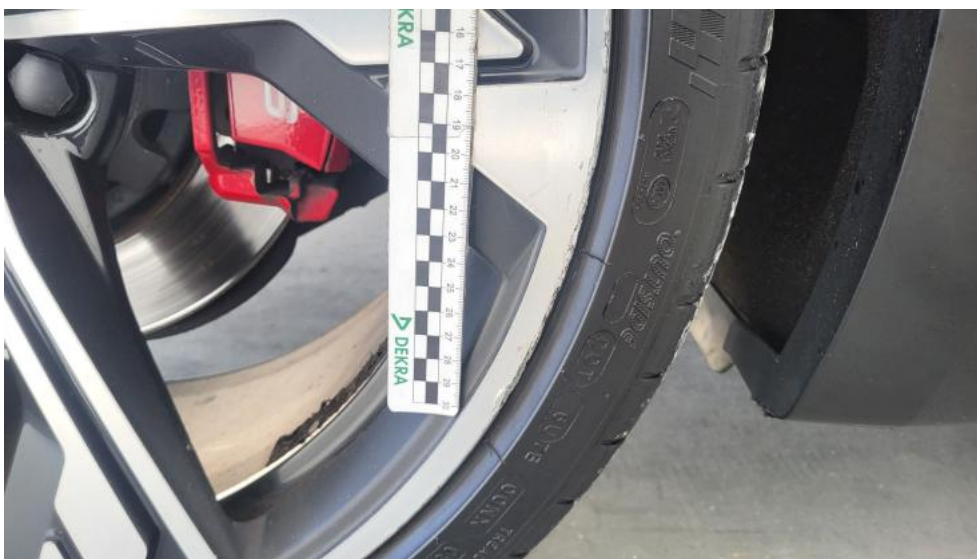
Fot. 87.
Felga aluminiowa tylna P - Rysa/odprysk 2

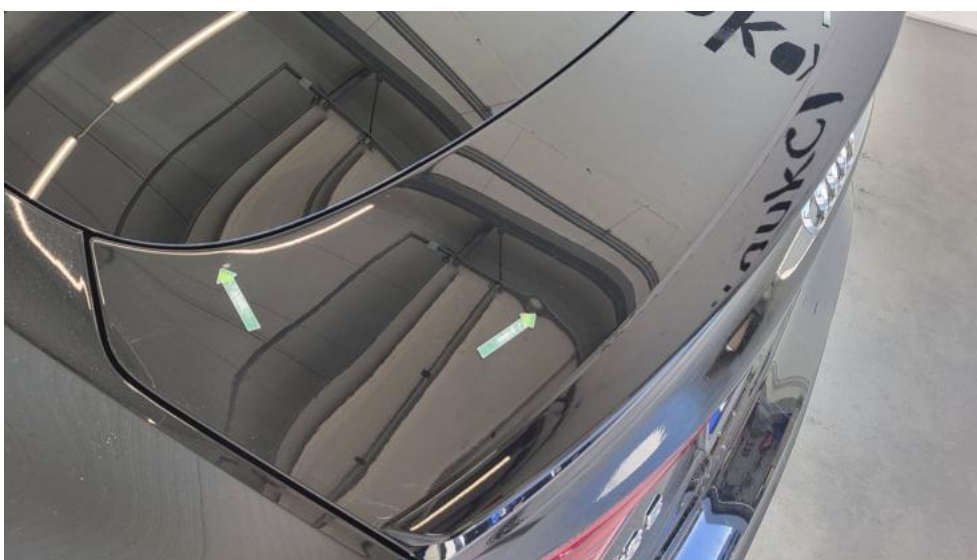
Fot. 88.
Pokrywy bagażnika - Wgniecenie/odkształcenie 1

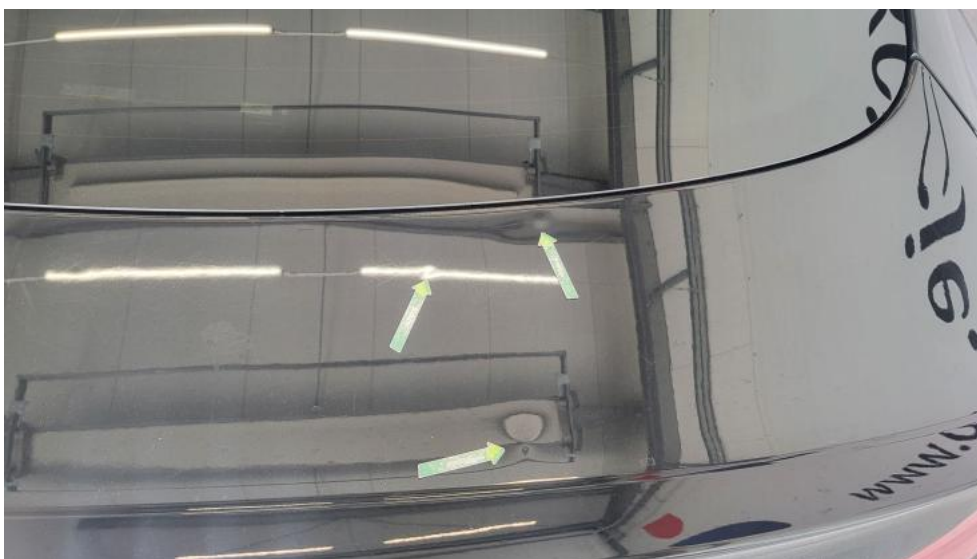
Fot. 89.
Pokrywy bagażnika - Wgniecenie/odkształcenie 2

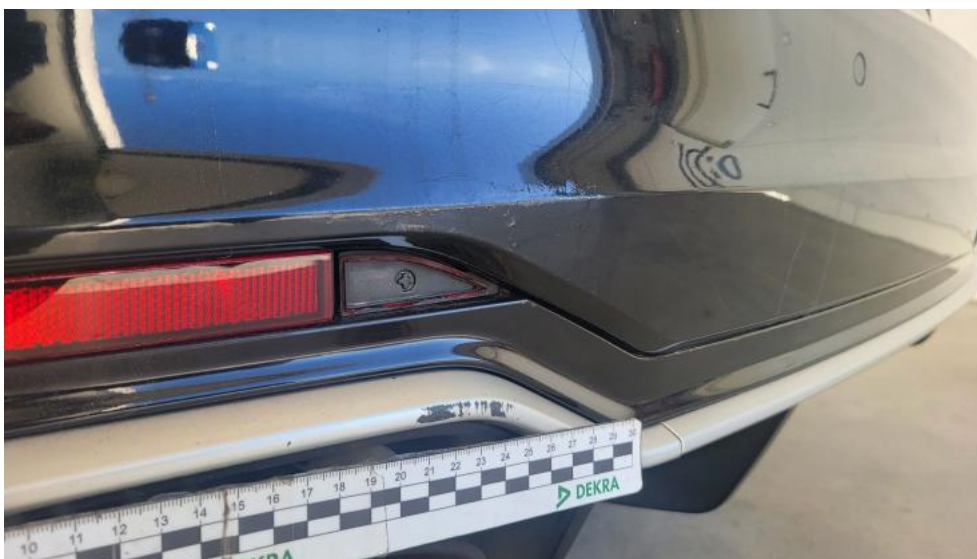
Fot. 91.
Zderzak tylny - Rysa/odprysk 2

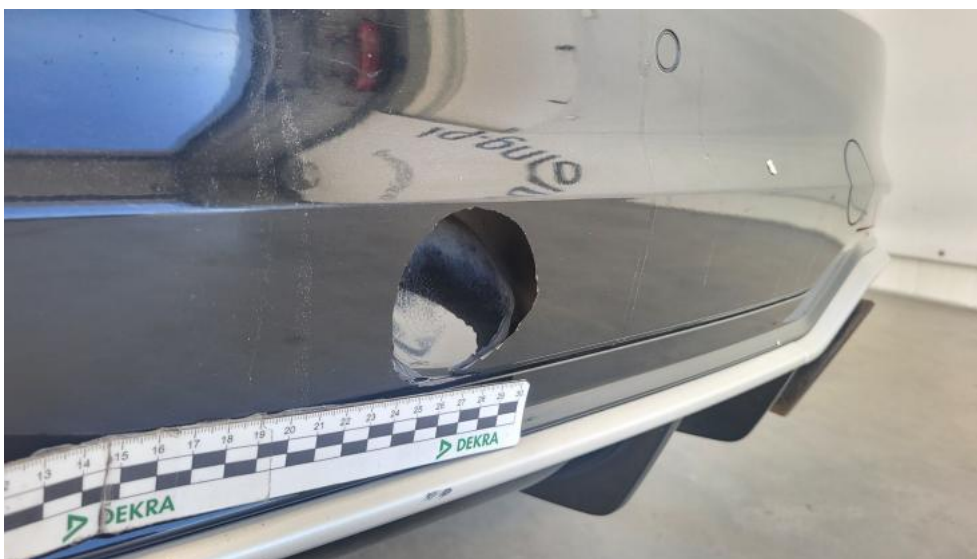
Fot. 93.
Zderzak tylny - Pęknięcie/rozerwanie 1

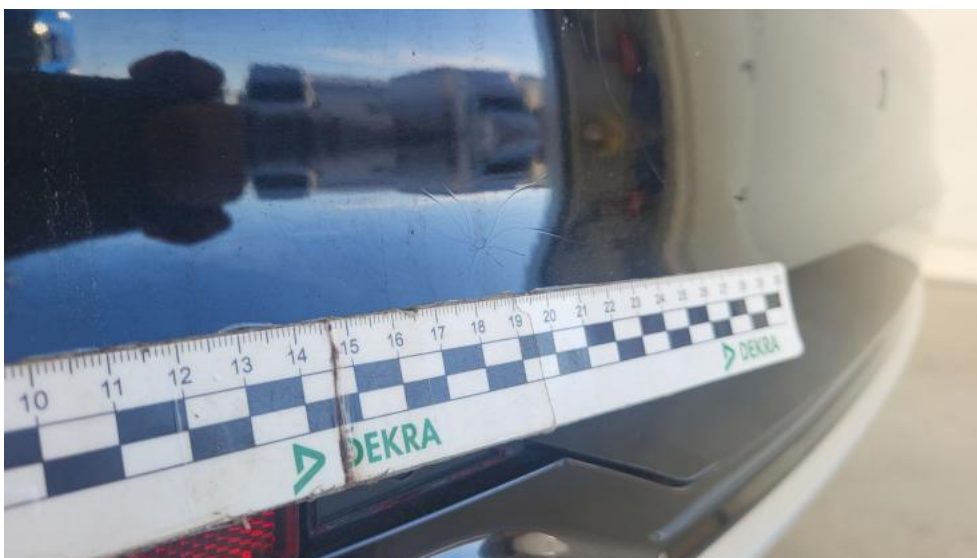
Fot. 94.
Zderzak tylny - Pęknięcie/rozerwanie 2

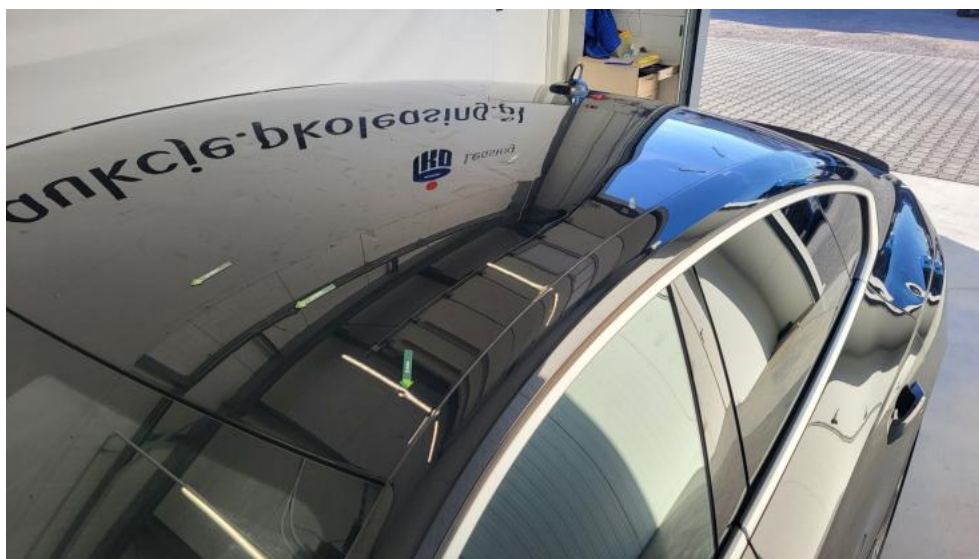
Fot. 97.
Dach - Wgniecenie/odkształcenie 1

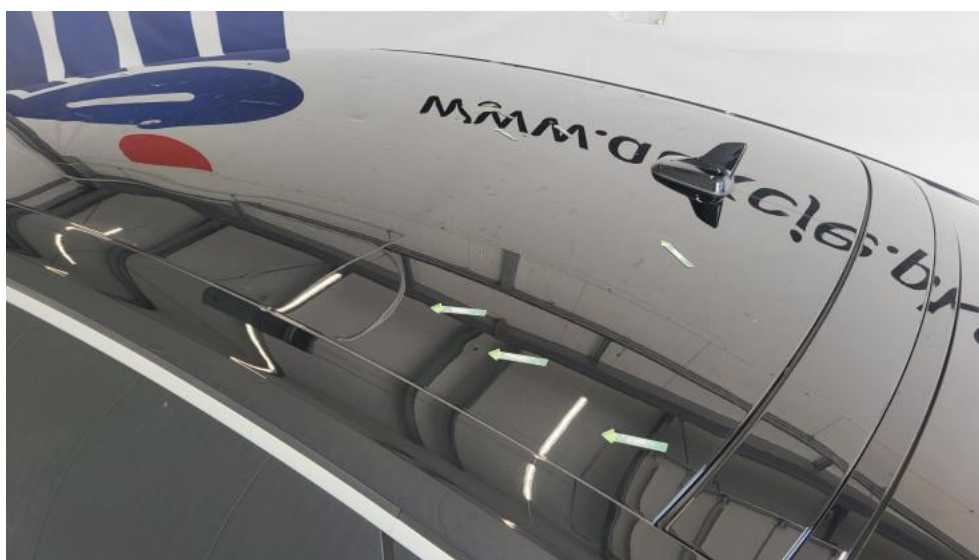
Fot. 98.
Dach - Wgniecenie/odkształcenie 2

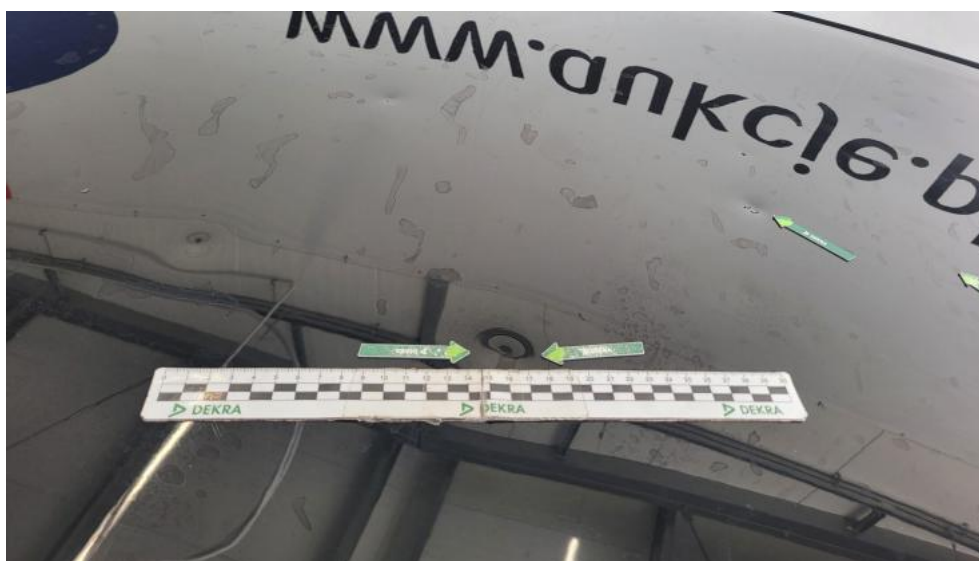
Fot. 99.
Dach() - Wgniecenie/odkształcenie 3

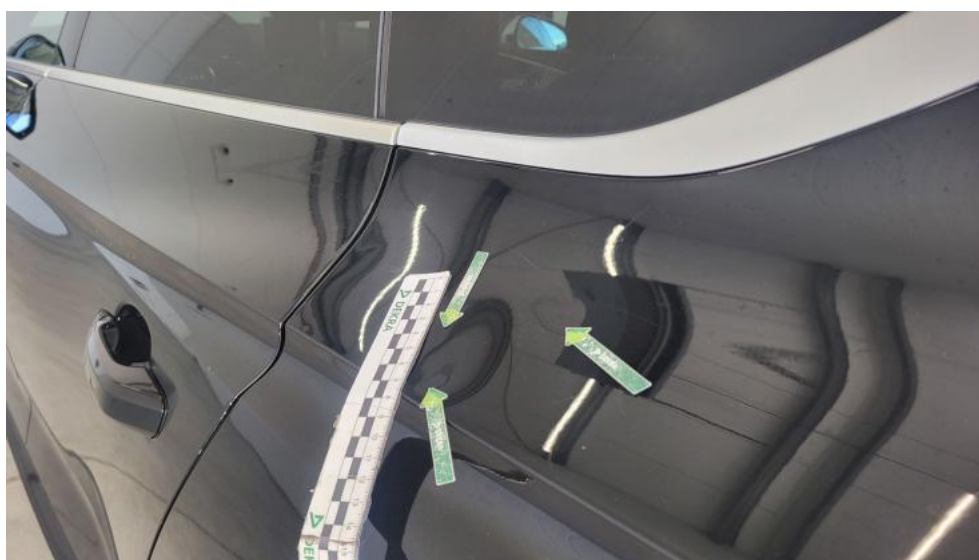
Fot. 100.
Błotnik tylny L / Ściana boczna L - Wgniecenie/odkształcenie 1

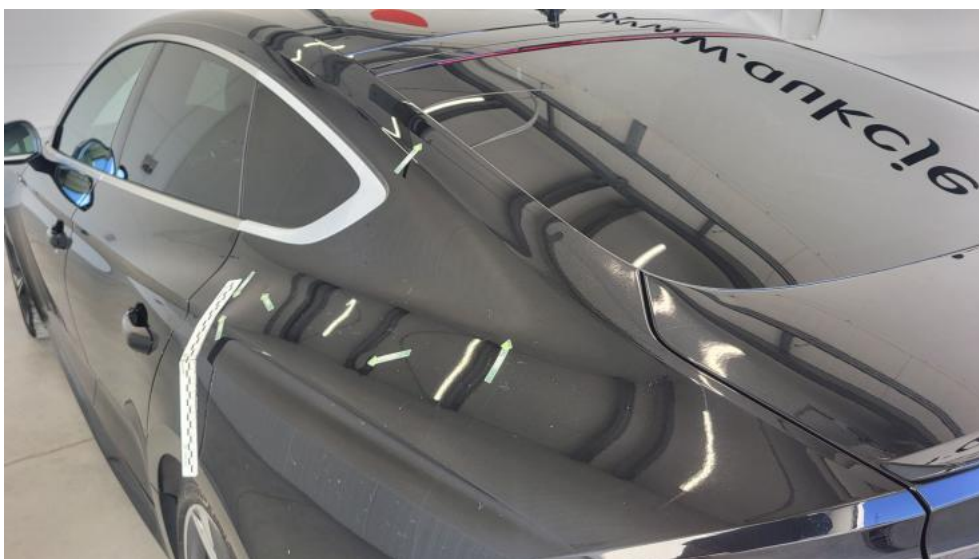
Fot. 101.
Błotnik tylny L / Ściana boczna L - Wgniecenie/odkształcenie 2

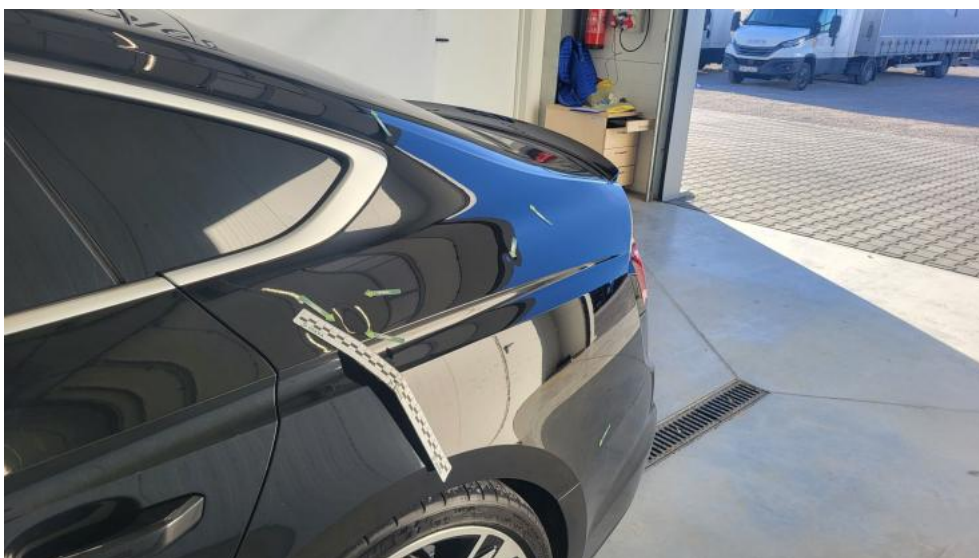
Fot. 102.
Błotnik tylny L / Ściana boczna L() - Wgniecenie/odkształcenie 3

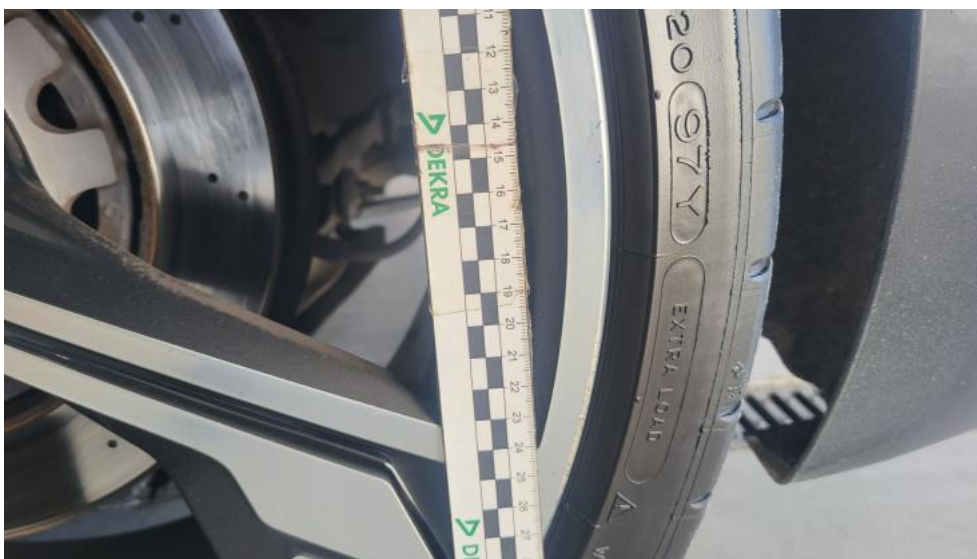
Fot. 103.
Felga aluminiowa tylna L - Rysa/odprysk 1

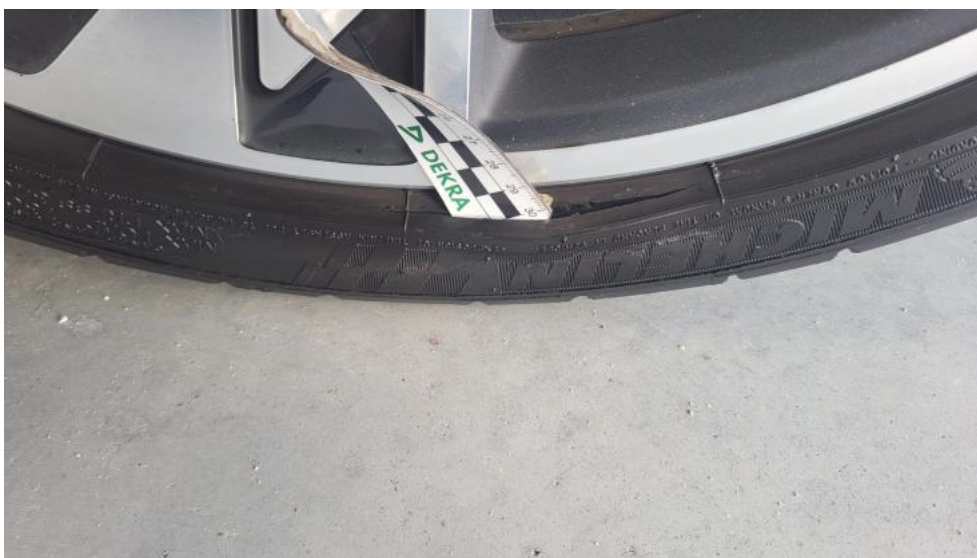
Fot. 104.
Opona tylna L - Pęknięcie/rozerwanie 1

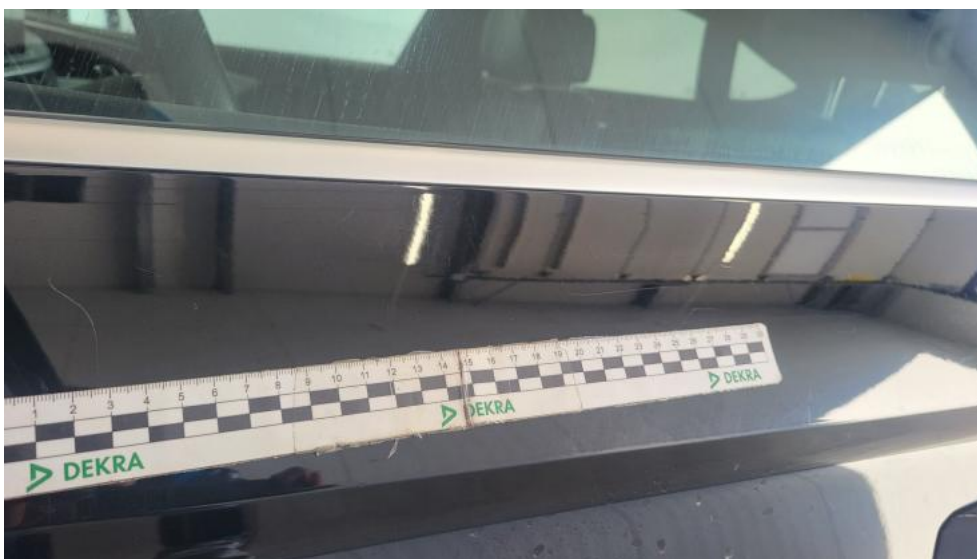
Fot. 105.

Drzwi przed L - Rysa/odprysk 1

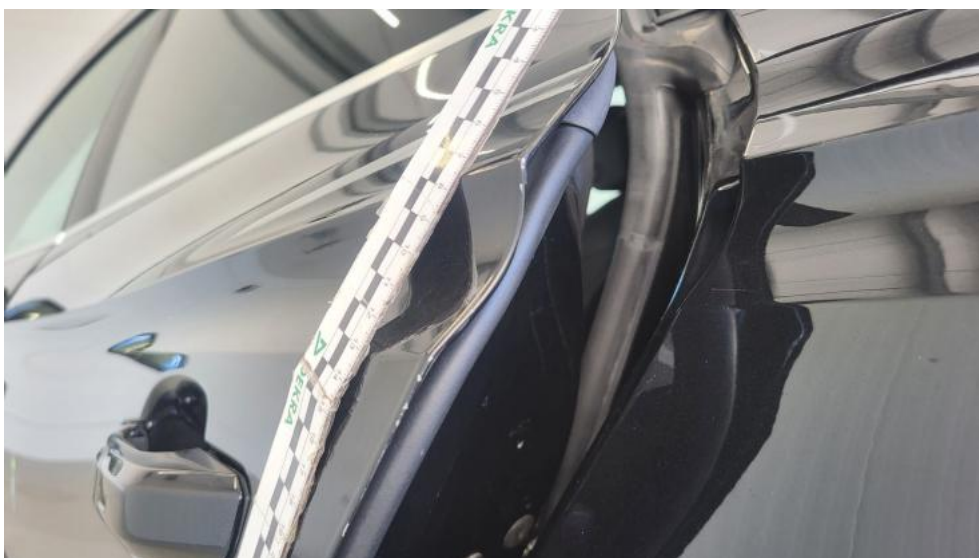
Fot. 108.
Drzwi tylne L - Rysa/odprysk 1

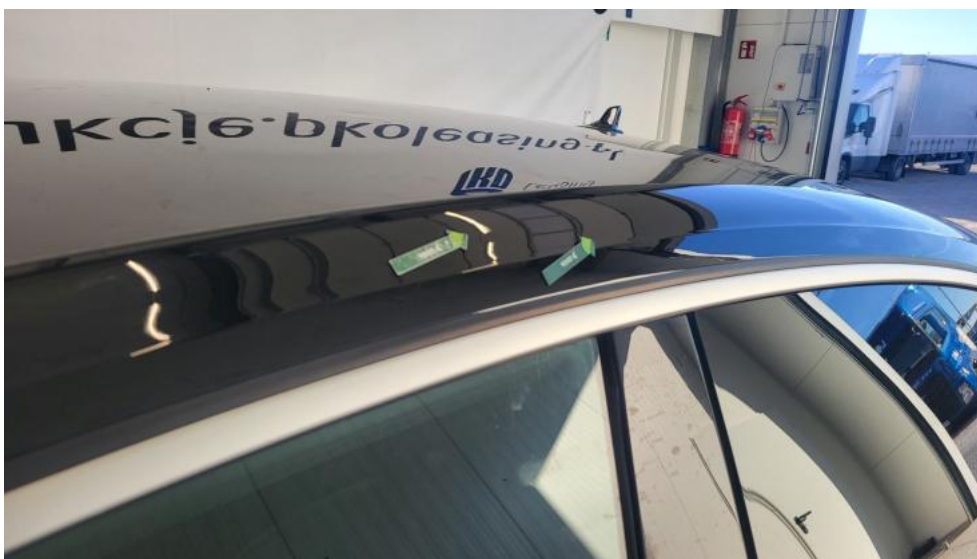
Fot. 111.
Słupek przedni L - Wgniecenie/odkształcenie 2

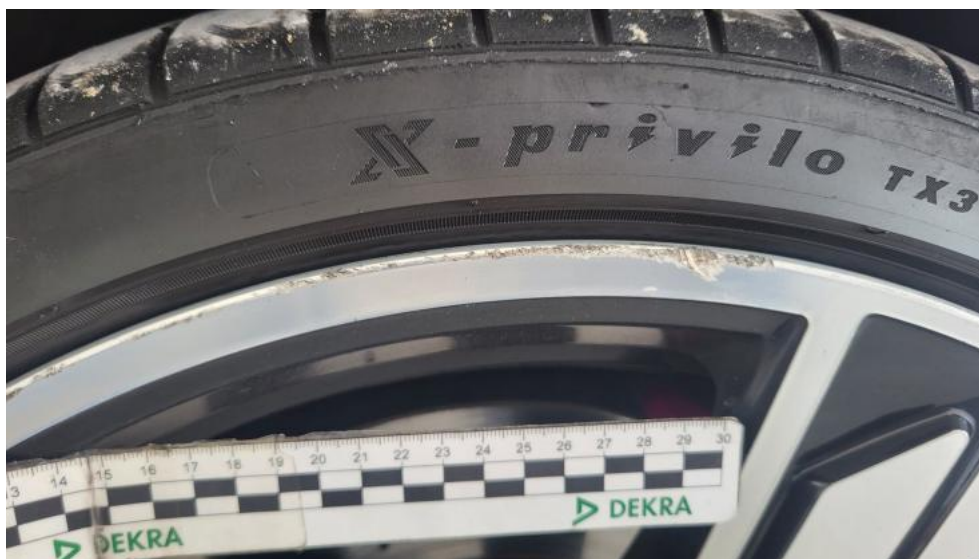
Fot. 113.

Felga Aluminiowa przednia L - Rysa/odprysk 1

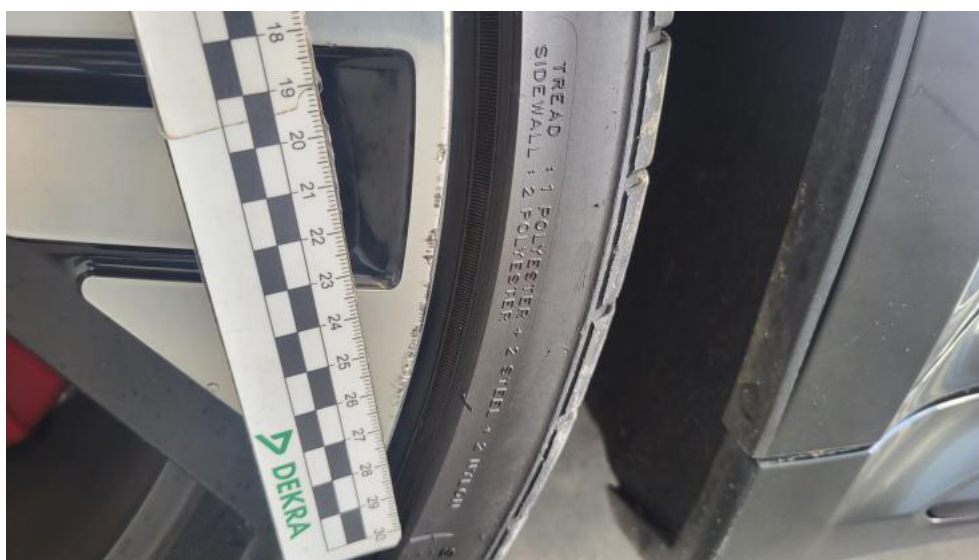
Fot. 114.

Felga Aluminiowa przednia L - Rysa/odprysk 2

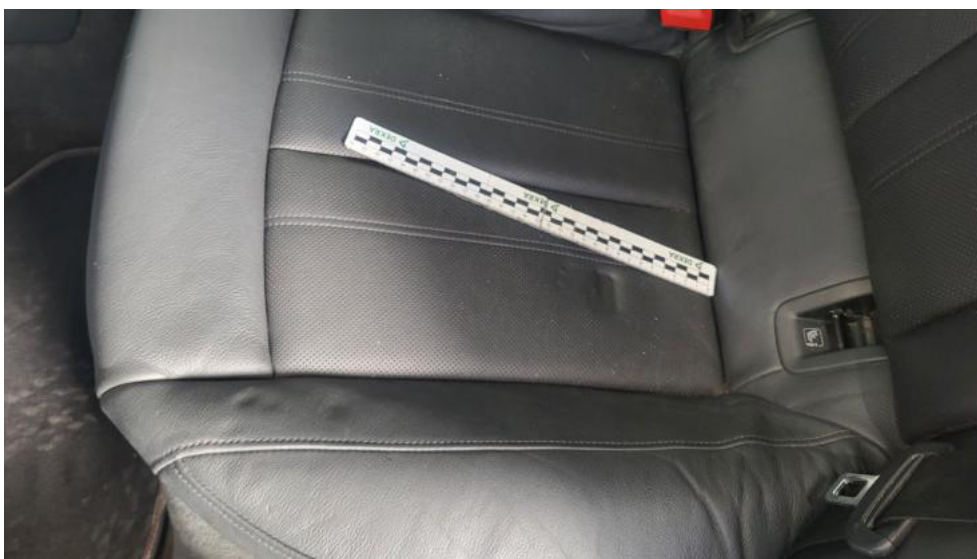
Fot. 117.
Kanapa tyl. - Wgniecenie/odkształcenie 1

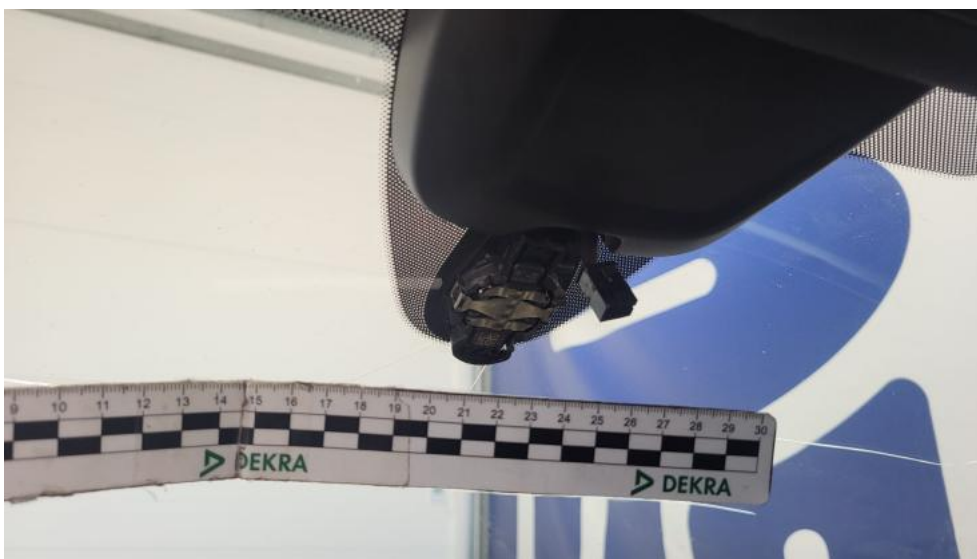
Fot. 119.
Lusterko wsteczne wew - Inne 1
