Nr zlecenia DEKRA: PKOL(W)/LODZ/84393/24/10/31
Nr zlecenia/szkody: 21/053581
Data zlecenia: 31-10-2024

Dane pojazdu

Grupa obiektów (Eurotax)	samochody osobowe
Kod EC (Eurotax)	0137355
Producent	AUDI
Model	A5 Sportback 16-19
Typ/wersja	RS5 2.9 TFSI Quattro Tiptronic
Rodzaj nadwozia	hatchback
Liczba drzwi/liczba miejsc	5/5
Masa własna [kg]	1823
Dopuszczalna masa całkowita [kg]	2320
Rozstaw osi 1/2	2825
Rodzaj silnika	z zapłonem iskrowym
Układ oczyszczania spalin	GPF
Pojemność silnika [ccm]	2894
Moc silnika [KM/kW]	450/331
Skrzynia biegów	automatyczna
Nr rejestracyjny	PL8384E
VIN	WUAZZZF59KA905146
Data 1. rejestracji	03-06-2019
Data nast. bad. techn.	24-06-2025
Rok produkcji	2019 (rok produkcji został zweryfikowany z zewnętrzną bazą danych)
Stan licznika [km]	260 292 (odczytany)
Kolor nadwozia/rodzaj powłoki	czarny/2-warstwowy metalizowany

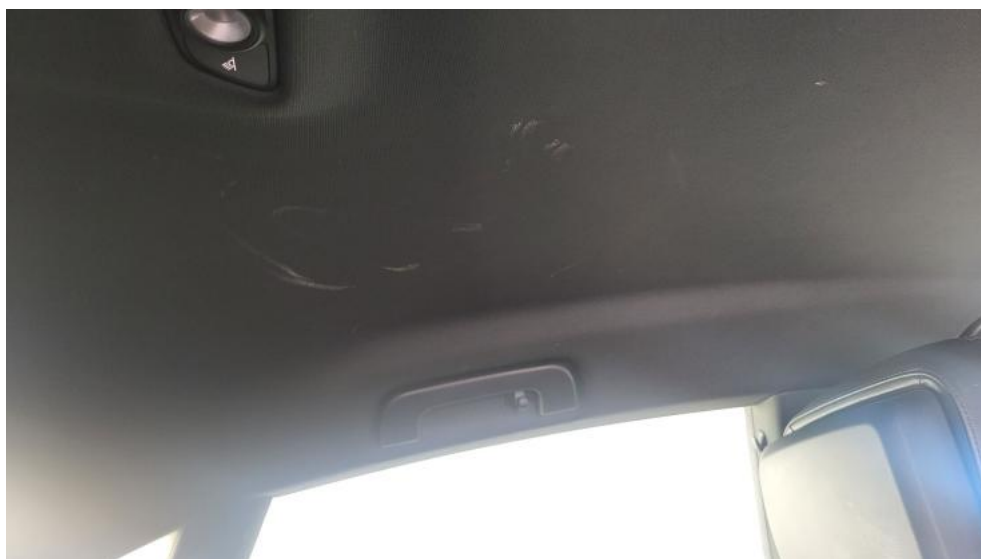
Fot. 121.
Podsufitka - Inne 2
