Nr zlecenia DEKRA: PKOL(W)/LODZ/83433/24/10/28
Nr zlecenia/szkody: 20/044457
Data zlecenia: 28-10-2024

Dane pojazdu

Grupa obiektów (Eurotax)	samochody osobowe
Kod EC (Eurotax)	0129988
Producent	FORD
Model	Mondeo Hatchback 14-19
Typ/wersja	Mondeo 2.0 TDCi ST-Line X PowerShift
Rodzaj nadwozia	hatchback
Liczba drzwi/liczba miejsc	5/5
Masa własna [kg]	1532
Dopuszczalna masa całkowita [kg]	2270
Rozstaw osi 1/2	2850
Rodzaj silnika	z zapłonem samoczynnym
Układ oczyszczana spalin	DPF
Pojemność silnika [ccm]	1997
Moc silnika [KM/kW]	180/132
Skrzynia biegów	automatyczna 6-biegowa
Nr rejestracyjny	CB305LU
VIN	WF0EXXWPCEJL53512
Data 1. rejestracji	31-10-2018
Data nast. bad. techn.	16-12-2024
Rok produkcji	2018
Stan licznika [km]	190 597 (odczytany)
Kolor nadwozia/rodzaj powłoki	czerwony/2-warstwowy metalizowany

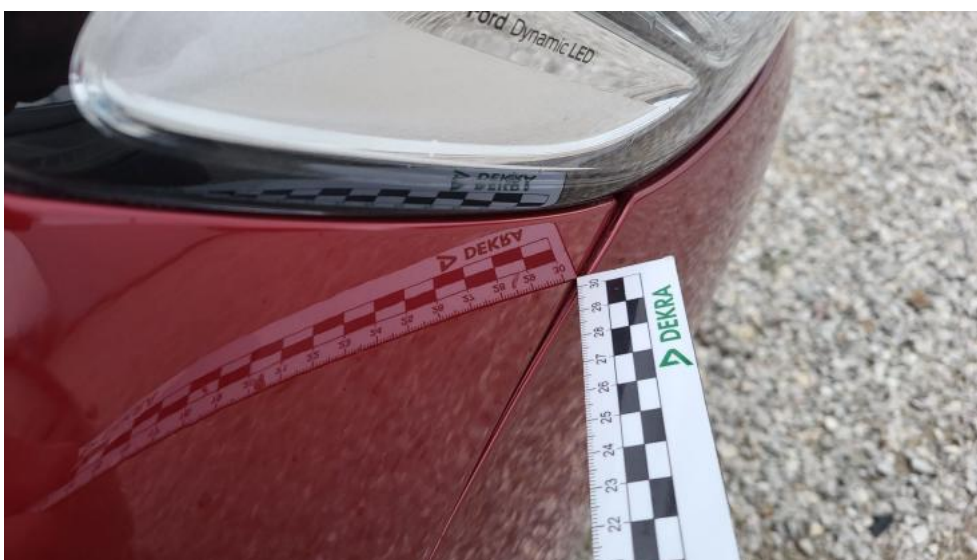
Fot. 52.
Zderzak - Inne 1

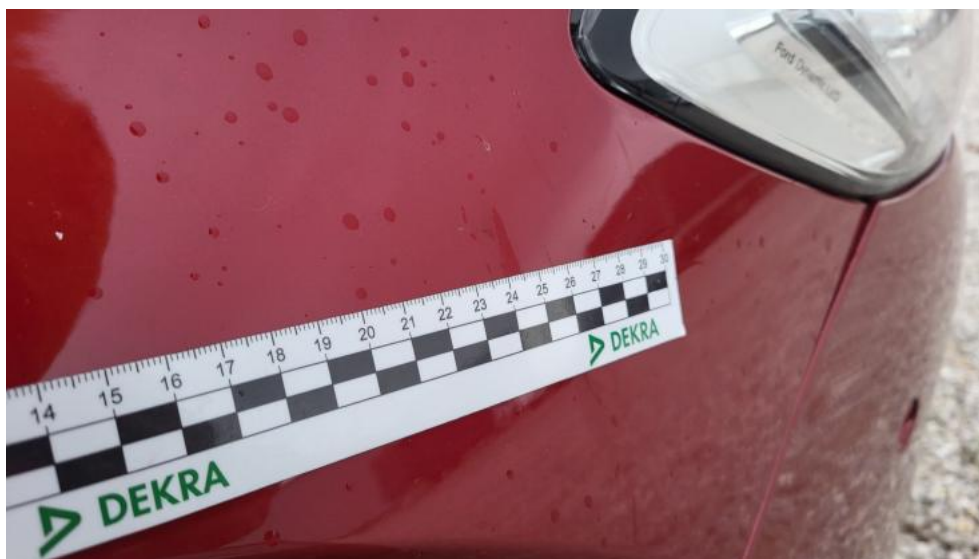
Fot. 53.
Błotnik przedni P - Rysa/odprysk 1

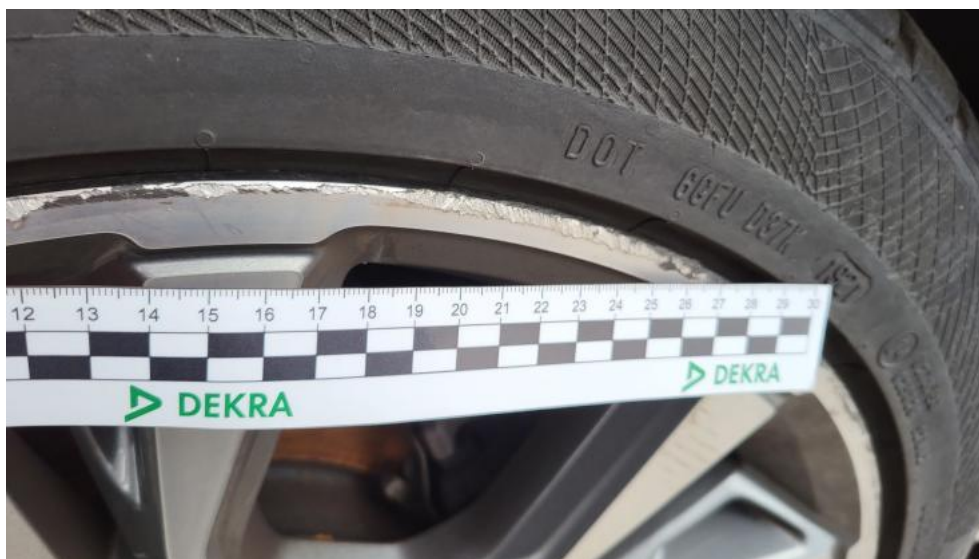
Fot. 55.
Felga aluminiowa przednia P - Rysa/odprysk 1

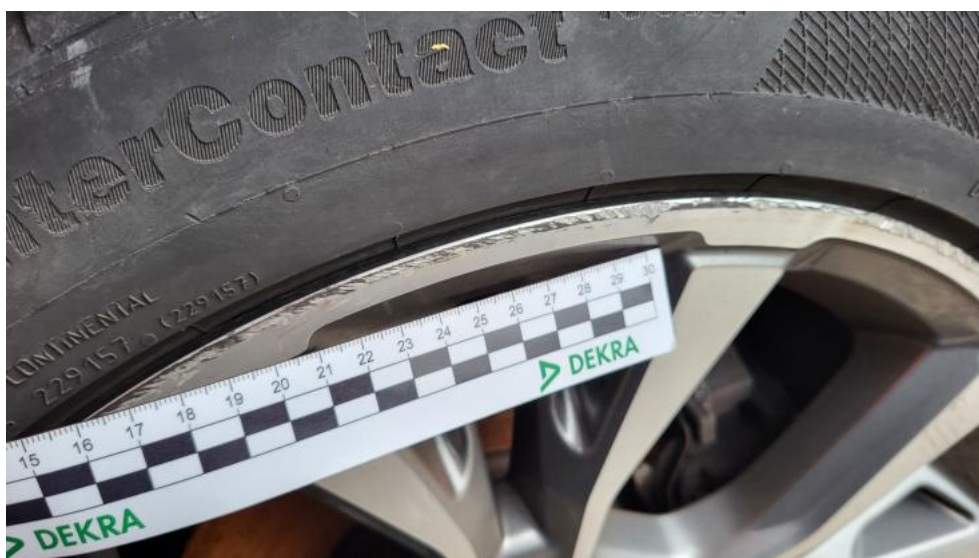
Fot. 56.
Felga aluminiowa przednia P - Rysa/odprysk 2

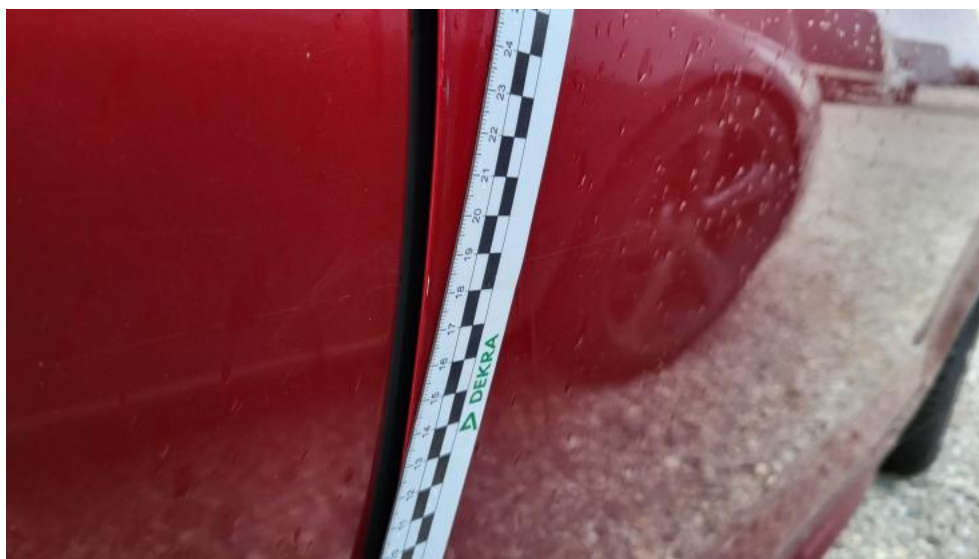
Fot. 57.
Drzwi przednie P - Rysa/odprysk 1

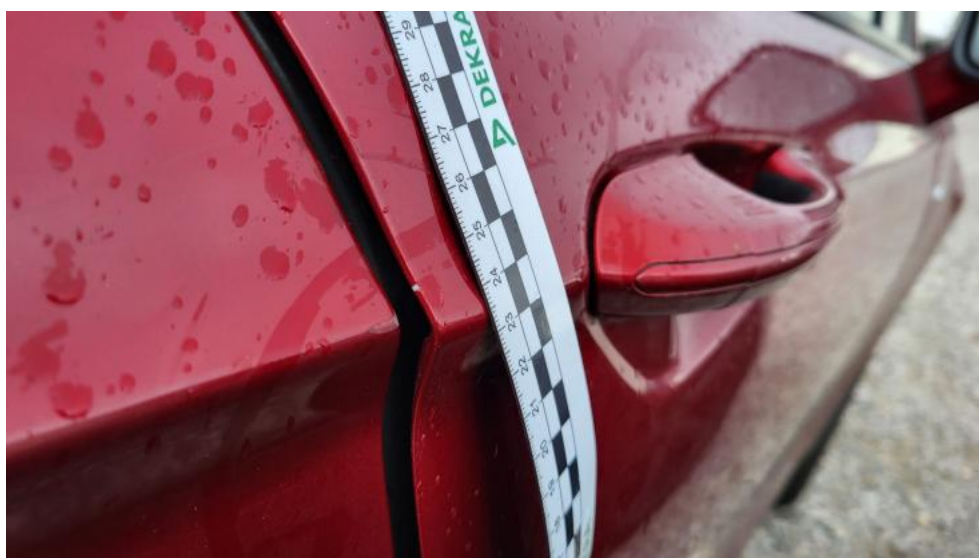
Fot. 58.
Drzwi przednie P - Rysa/odprysk 2

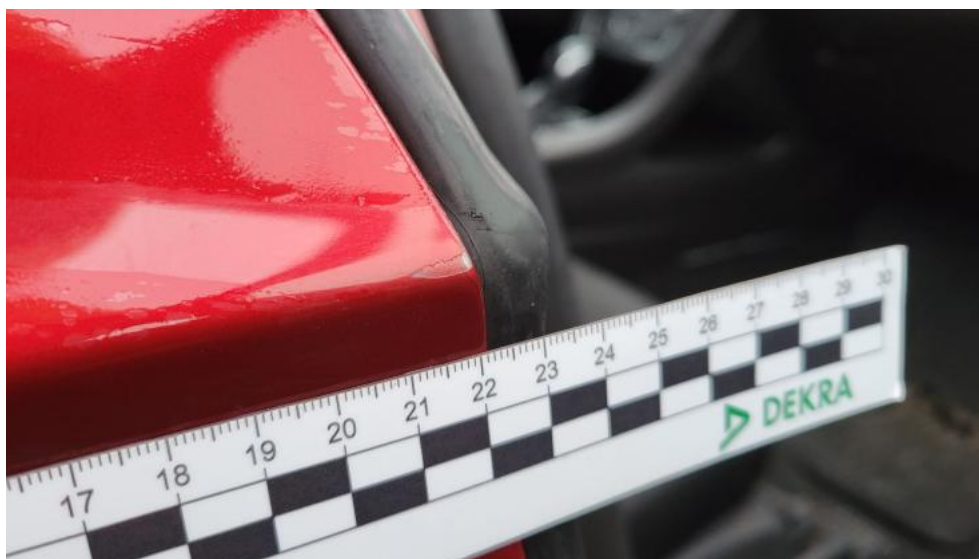
Fot. 61.
Drzwi tylne P() - Rysa/odprysk 3

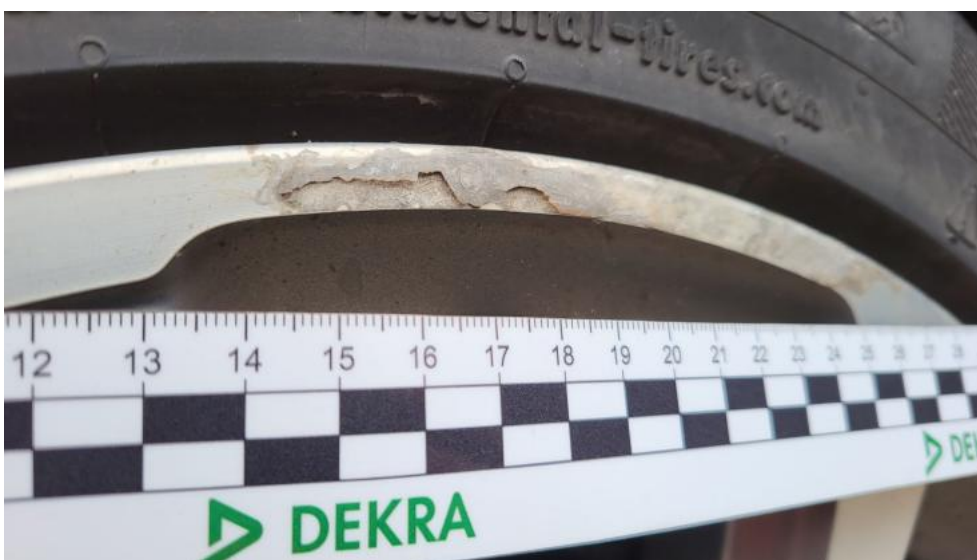
Fot. 74.
Felga aluminiowa tylna P() - Rysa/odprysk 3

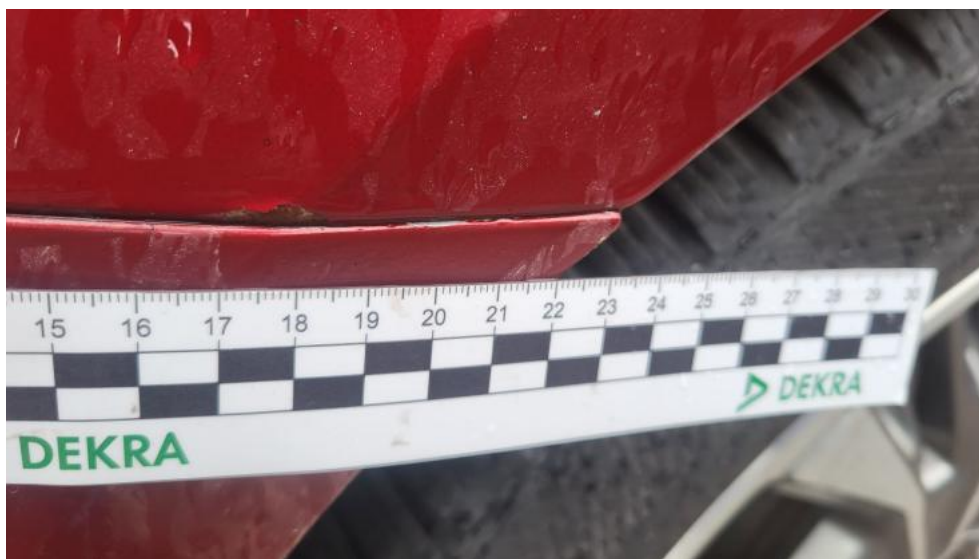
Fot. 77.
Zderzak tylny - Rysa/odprysk 1

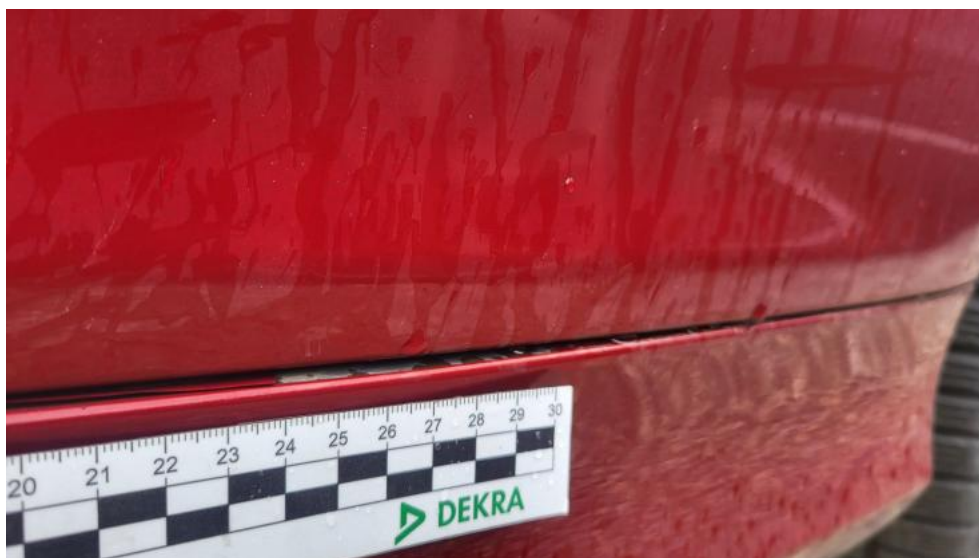
Fot. 78.
Zderzak tylny - Rysa/odprysk 2

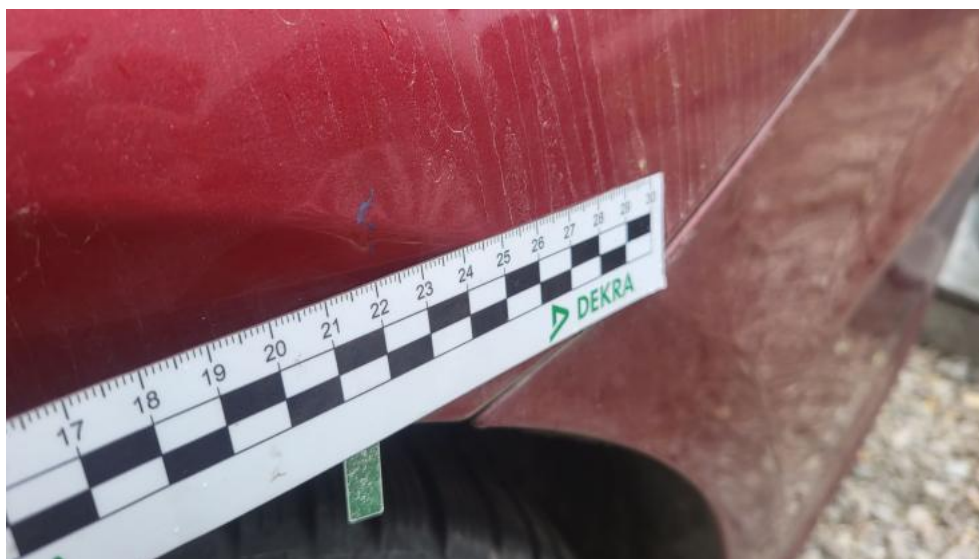
Fot. 81.
Błotnik tylny L / Ściana boczna L - Rysa/odprysk 1

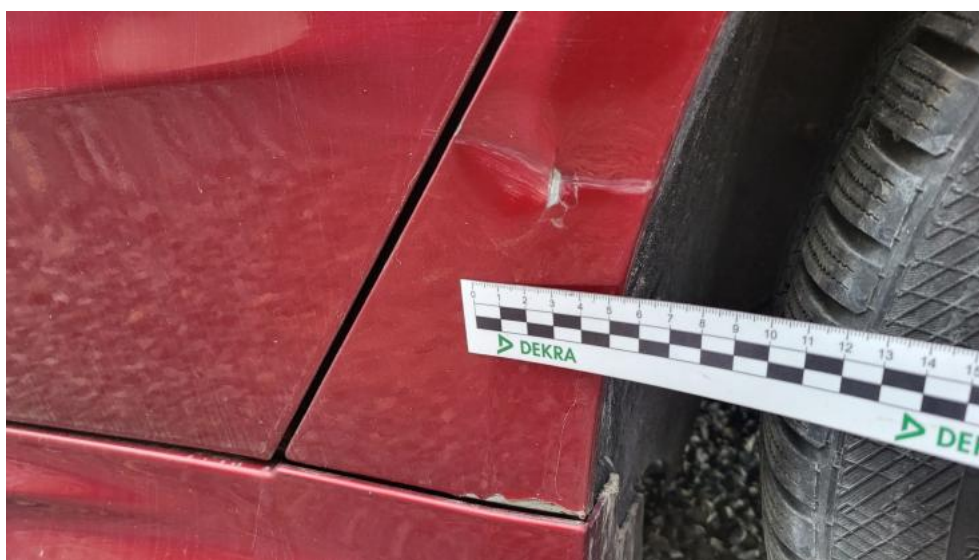
Fot. 82.
Błotnik tylny L / Ściana boczna L - Rysa/odprysk 2

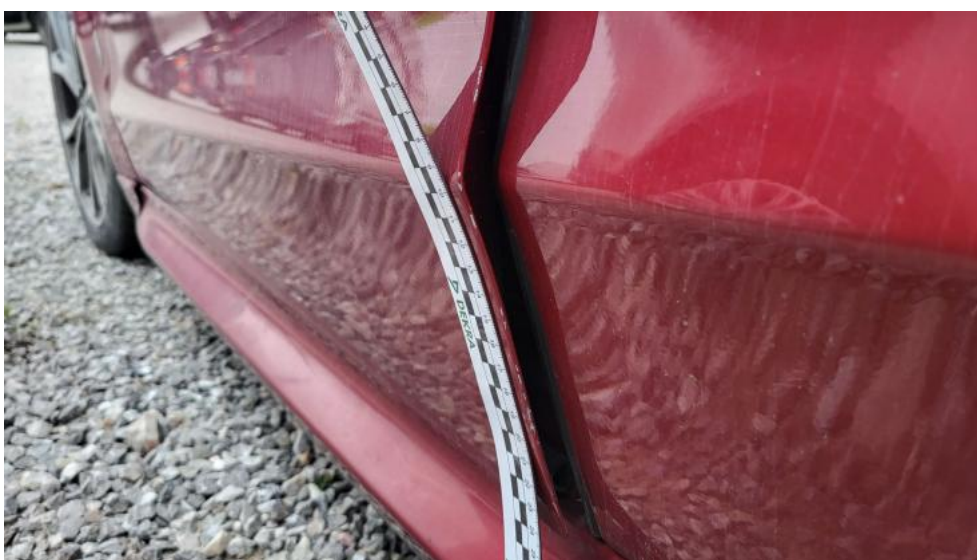
Fot. 90.
Drzwi przed L() - Rysa/odprysk 3

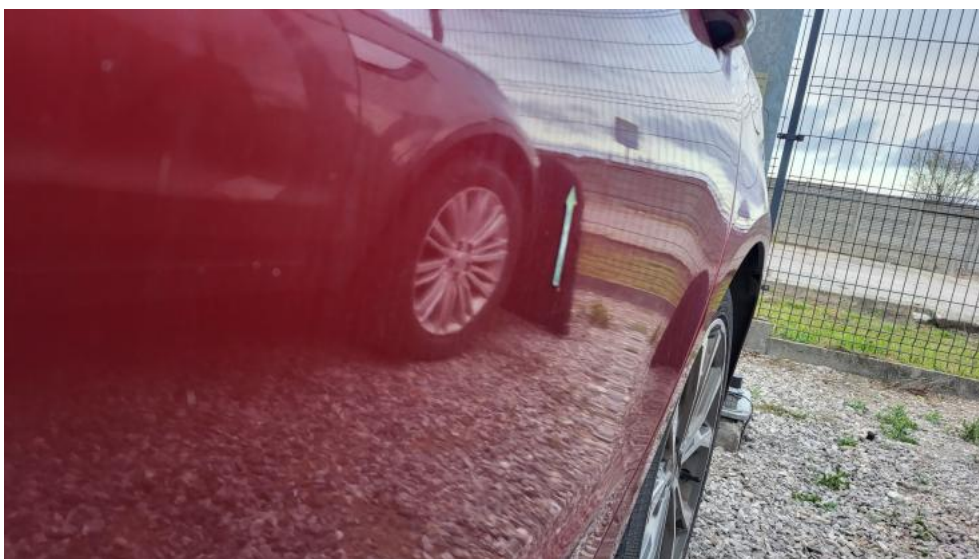
Fot. 93.
Drzwi tylne L - Wgniecenie/odkształcenie 1

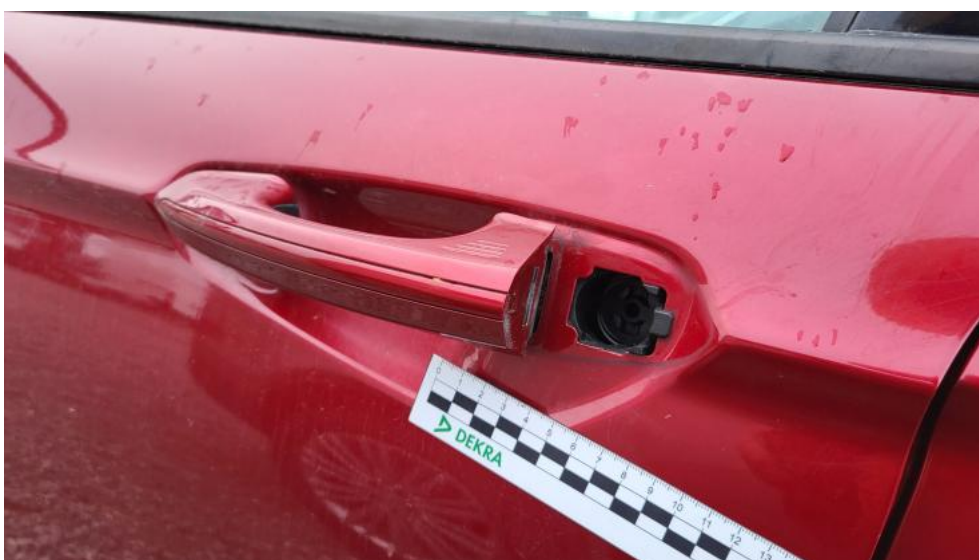
Fot. 94.
Klamka drzwi prz L - Inne 1

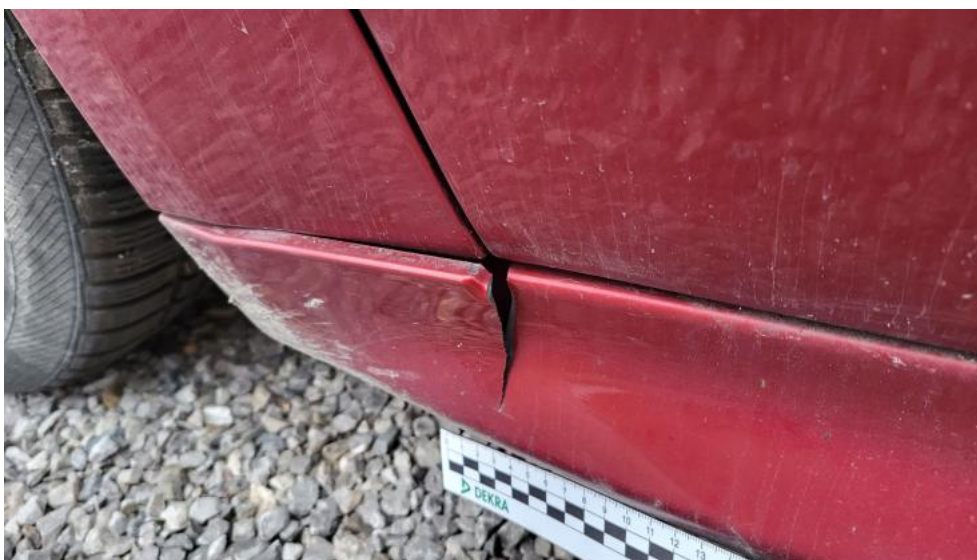
Fot. 96.
Próg L - Wgniecenie/odkształcenie 1

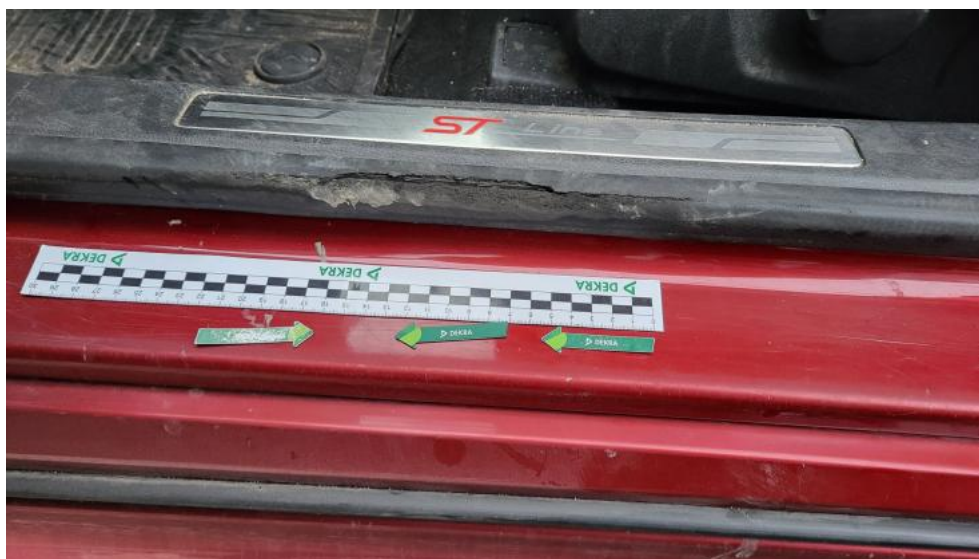
Fot. 97.
Próg L - Wgniecenie/odkształcenie 2

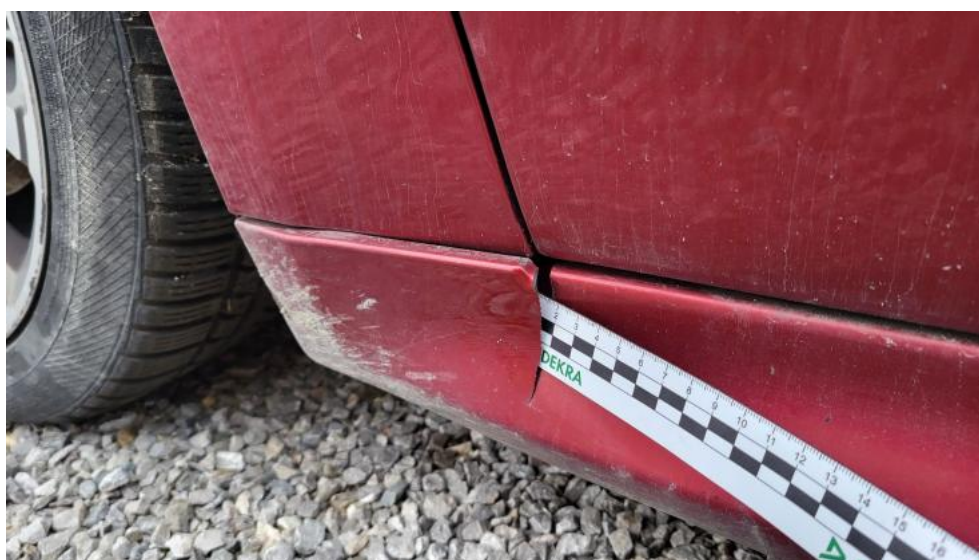
Fot. 98.
Próg L - Pęknięcie/rozerwanie 1

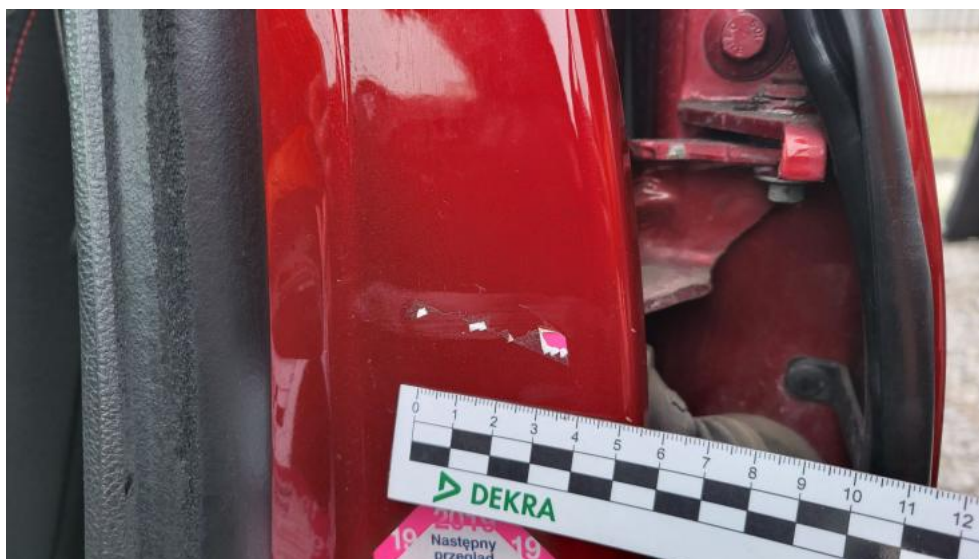
Fot. 99.
Słupek środkowy L - Rysa/odprysk 1

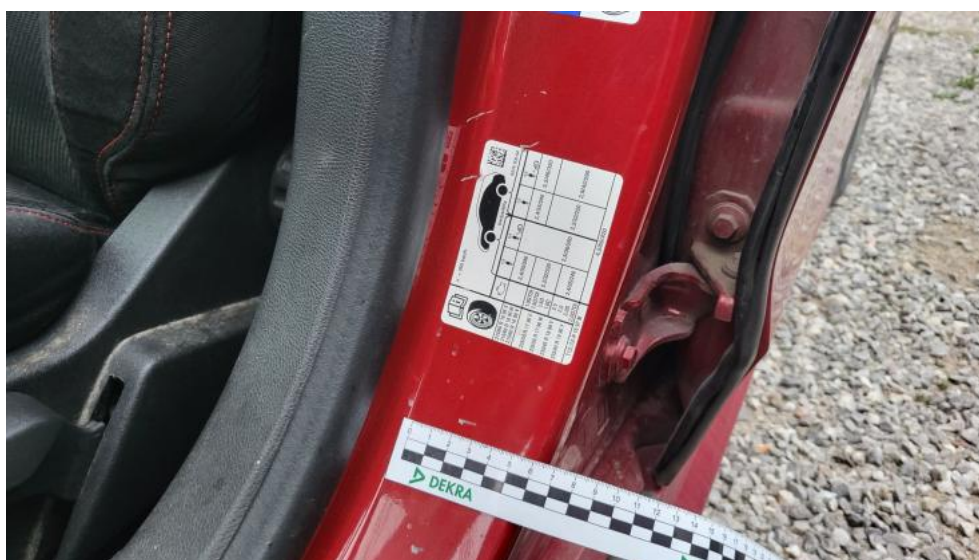
Fot. 100.
Słupek środkowy L - Rysa/odprysk 2

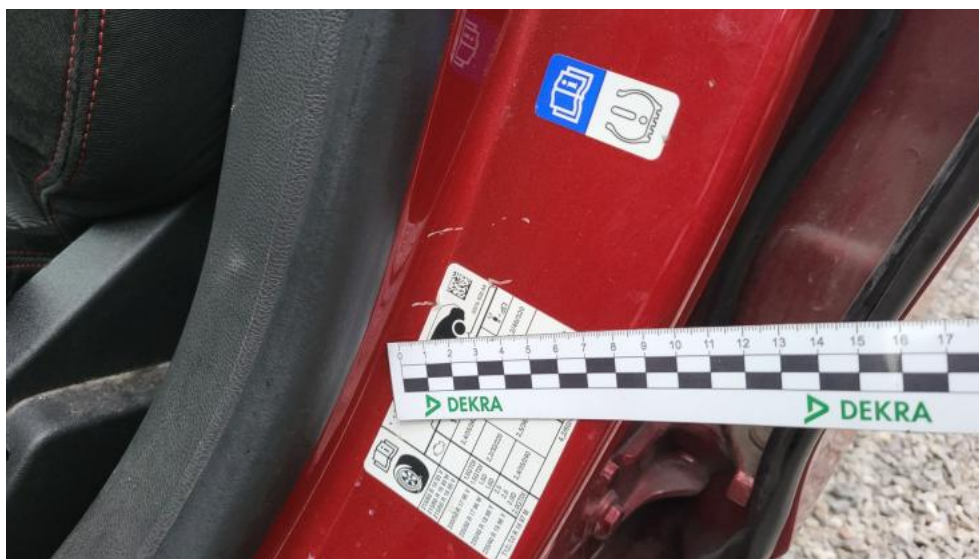
Fot. 101.
Słupek środkowy L() - Rysa/odprysk 3

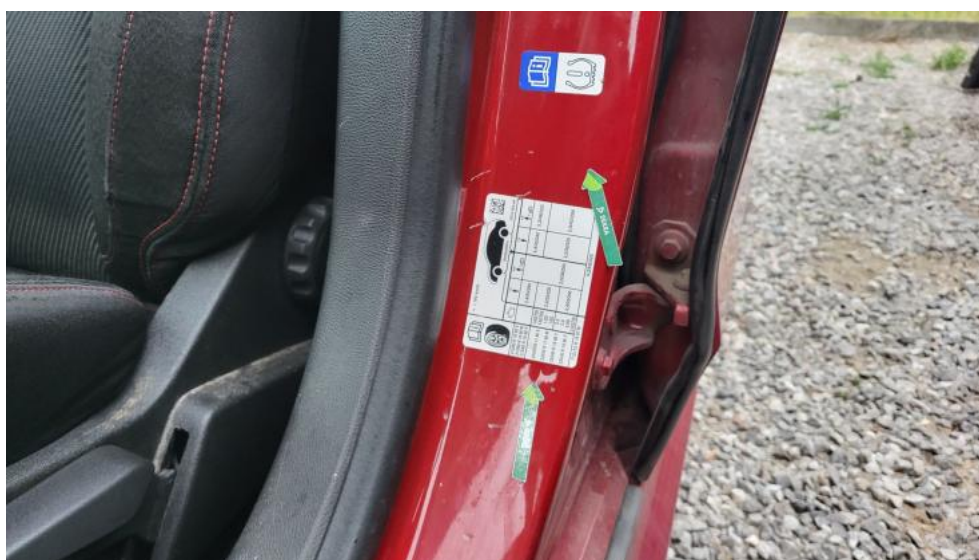
Fot. 102.
Słupek środkowy L - Wgniecenie/odkształcenie 1

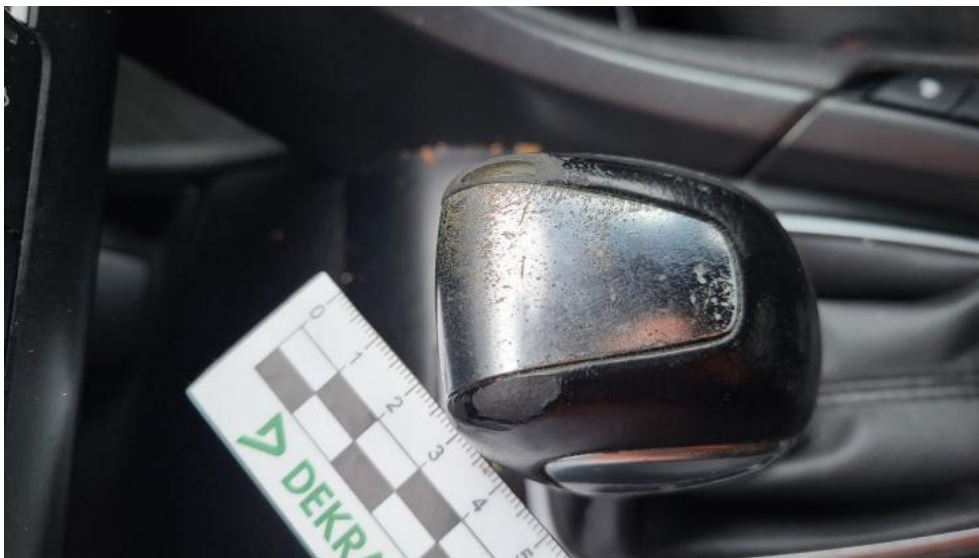
Fot. 105.

Gałka dźwigni zmiany biegów - Rysa/odprysk 1

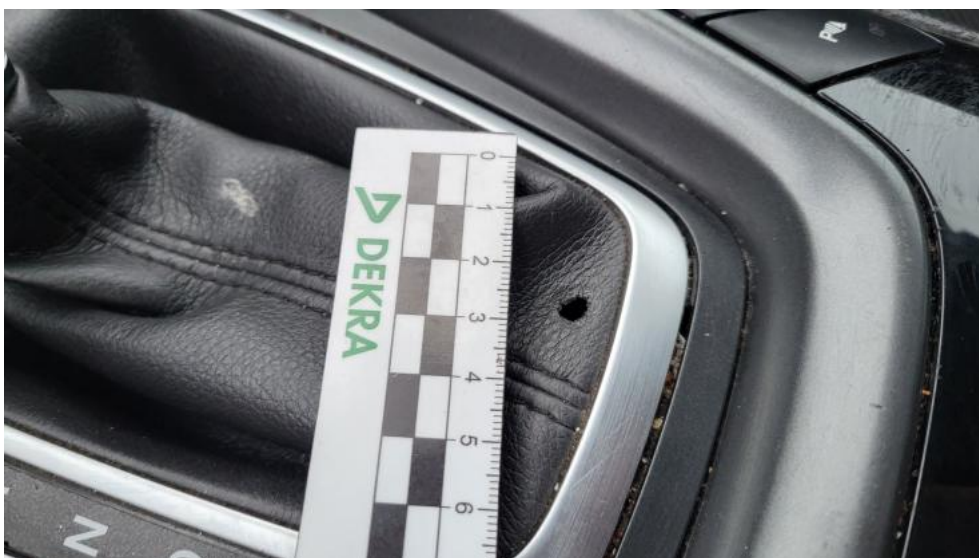
Fot. 106.

Gałka dźwigni zmiany biegów - Inne 1

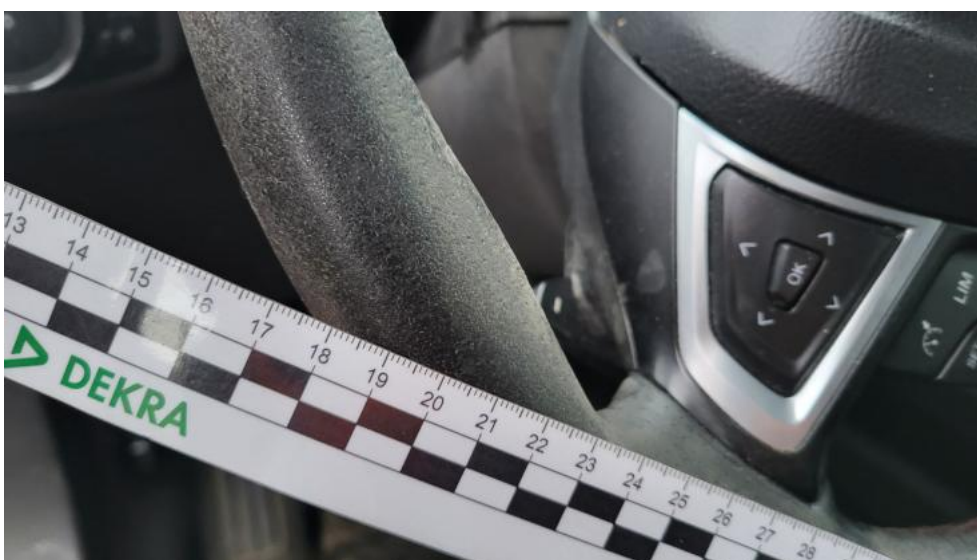
Fot. 108.
Koło kierownicy - Inne 2

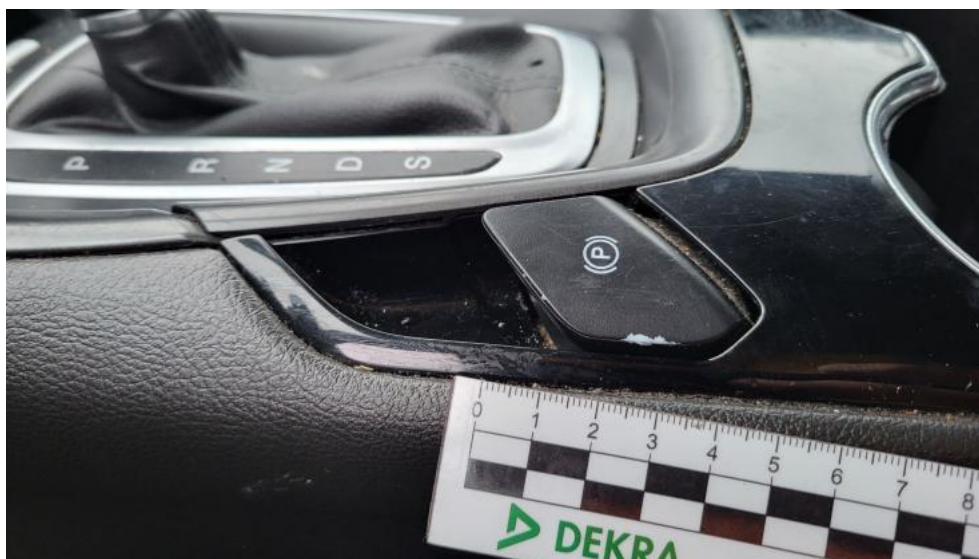
Fot. 109.

Konsola tunelu śr. - Rysa/odprysk 1

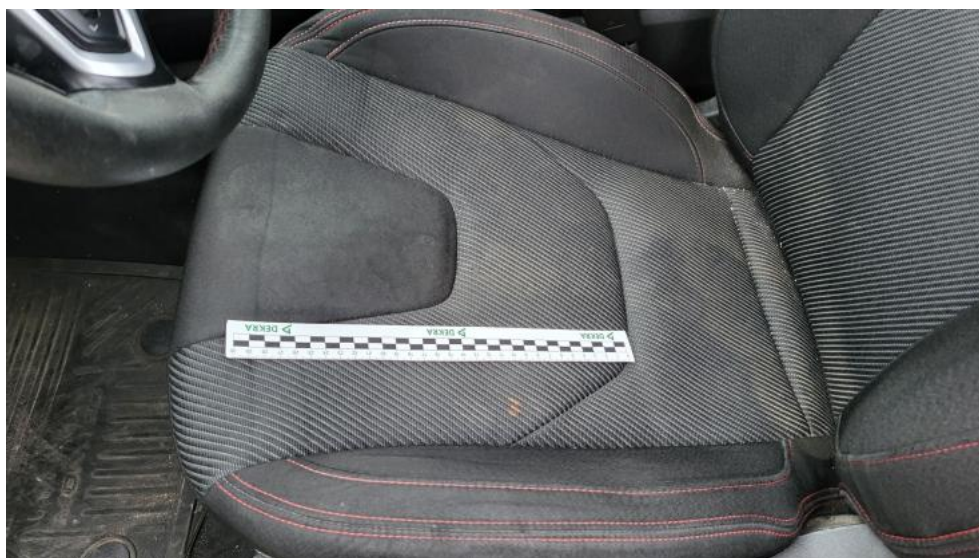
Fot. 110.

Fotel prz. lew. - Inne 1

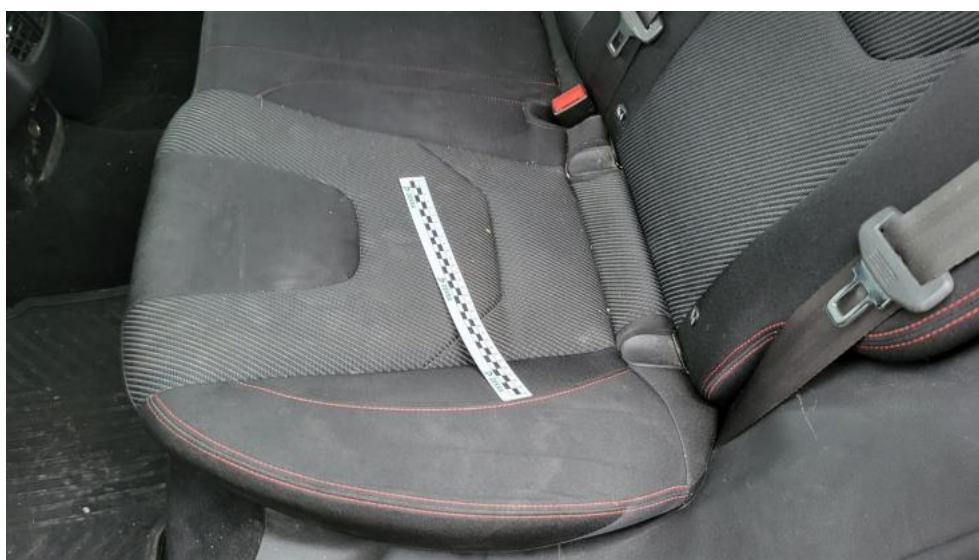
Fot. 116.
Kanapa tyl. - Inne 1

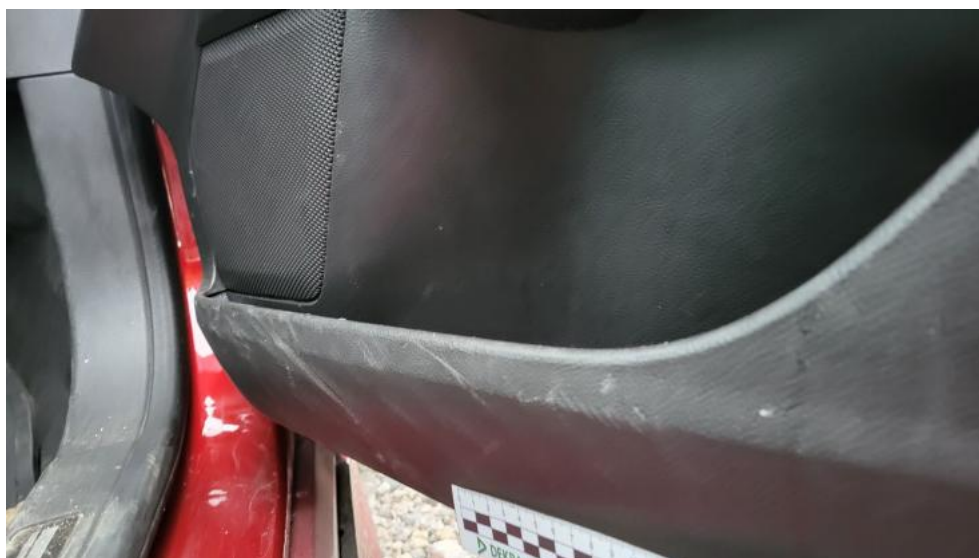
Fot. 120.

Tapicerka drzwi przednich P - Rysa/odprysk 1

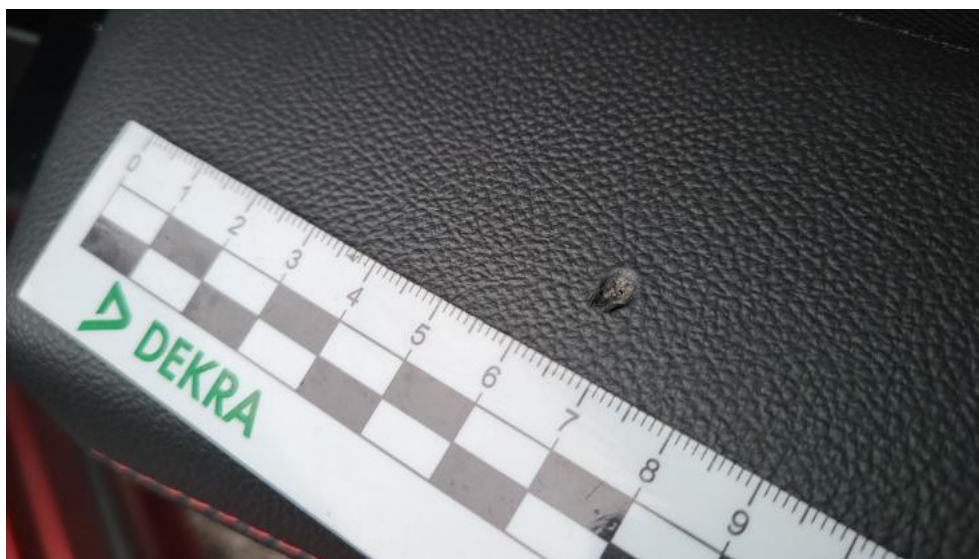
Fot. 121.
Tapicerka drzwi przednich P - Inne 1

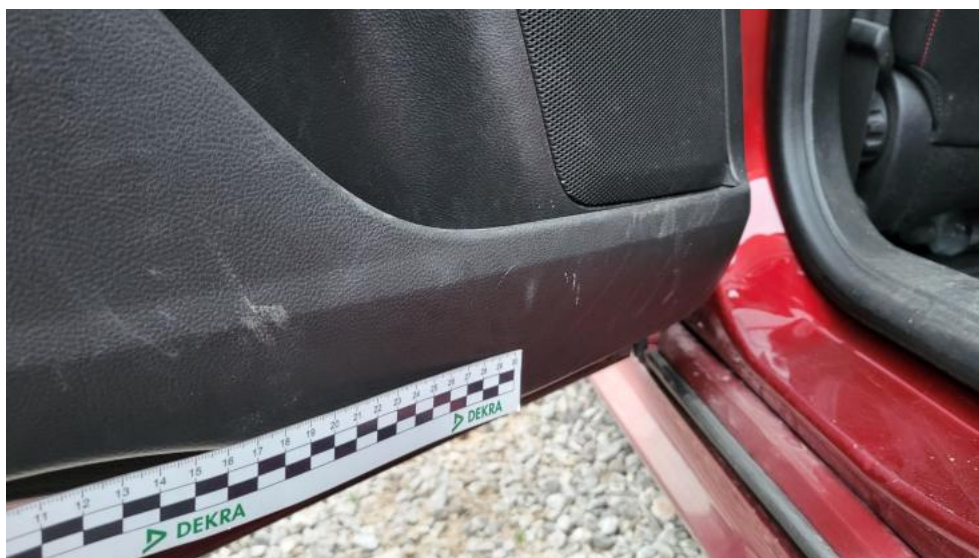
Fot. 122.
Tapicerka drzwi tylnych L - Rysa/odprysk 1

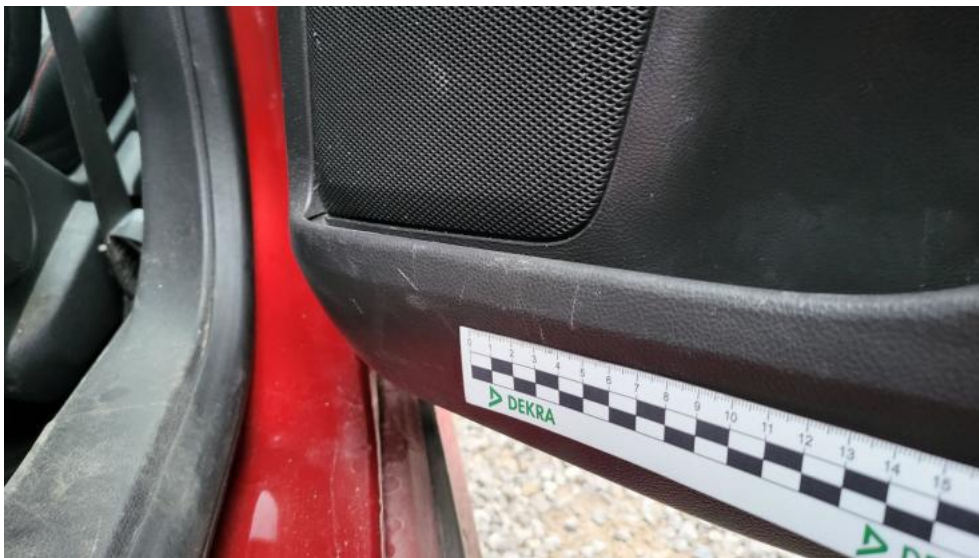
Fot. 123.
Tapicerka drzwi tylnych P - Rysa/odprysk 1

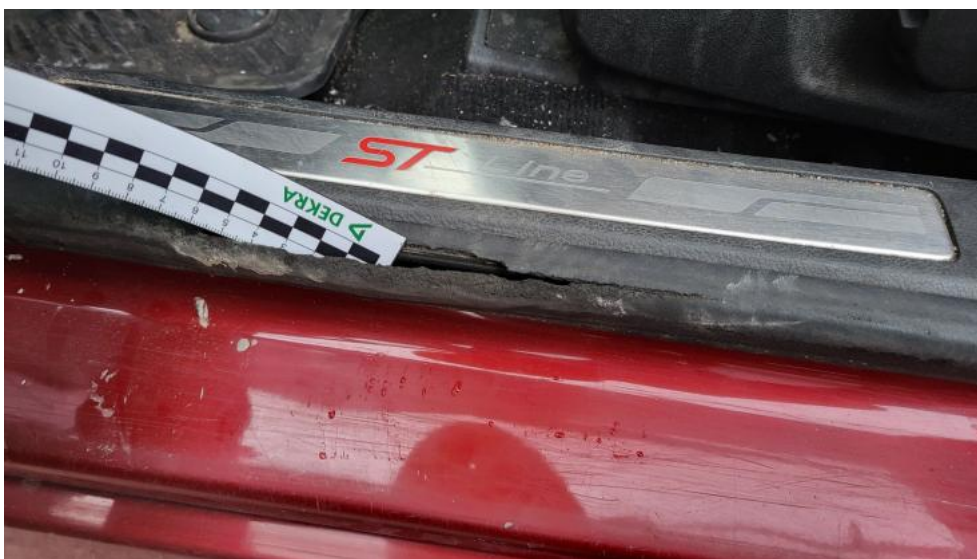
Fot. 125.
Uszczelka drzwi przednich L - Pęknięcie/rozerwanie 1

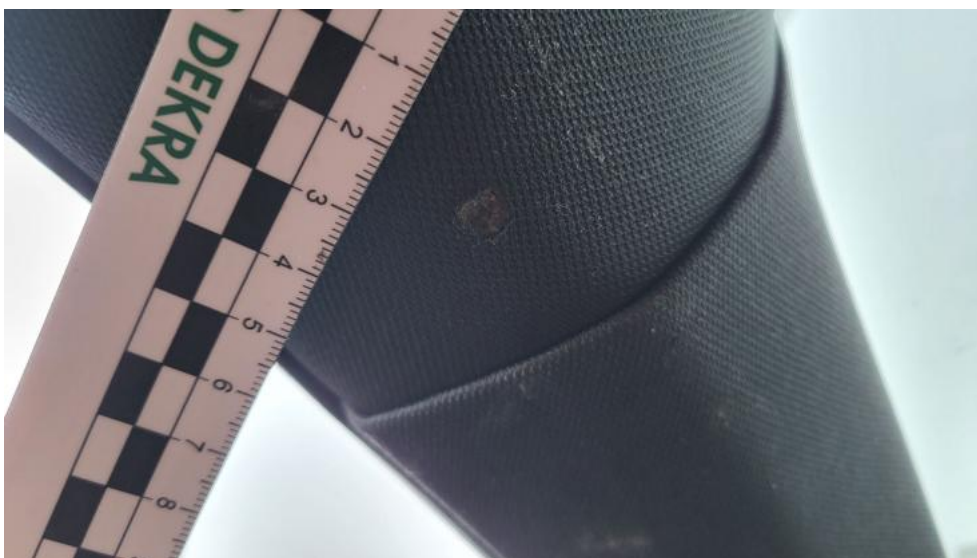
Fot. 126.
Podsufitka - Inne 1

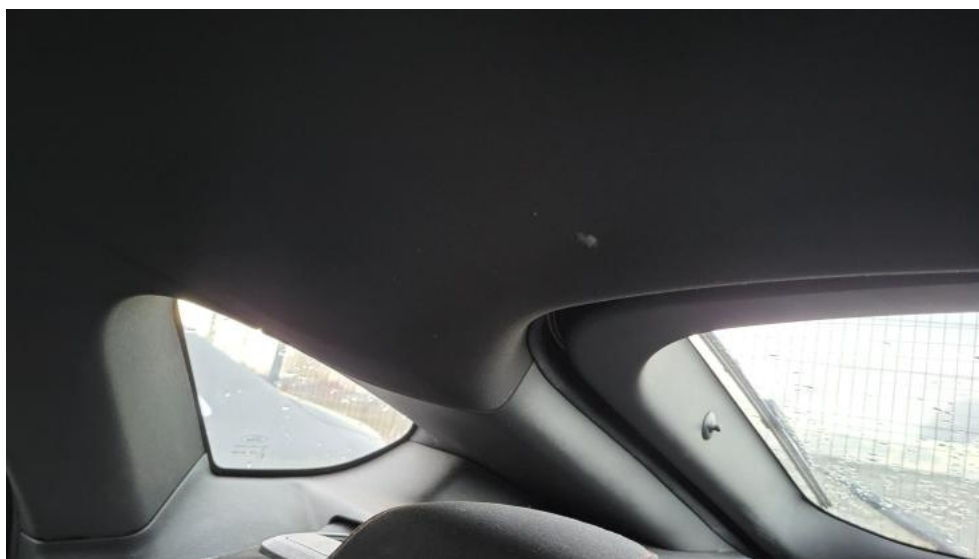
Fot. 127.
Podsufitka - Inne 2
