Nr zlecenia DEKRA: PKOL(W)/LODZ/99418/26/10/23  
Nr zlecenia/szkody: C/L25/00202  
Data zlecenia: 23-10-2026

| Producent | BYD |
| Typ/wersja | Seal 5 DM-i 1.5 Comfort |
| Nr rejestracyjny | DX76268 |

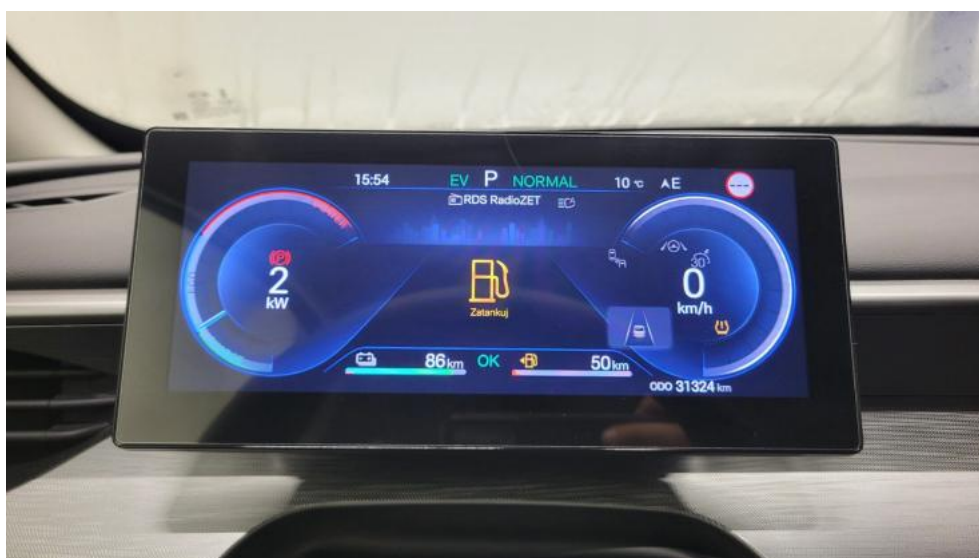
Rysy na samochodzie. Aktywna kontrolka ciśnienia w kołach. Informacja o wymaganym przeprowadzeniu prac serwisowych. Odpryski na szybie czołowej.

**Fot. 24.**  
Zestaw wskaźników - serwis

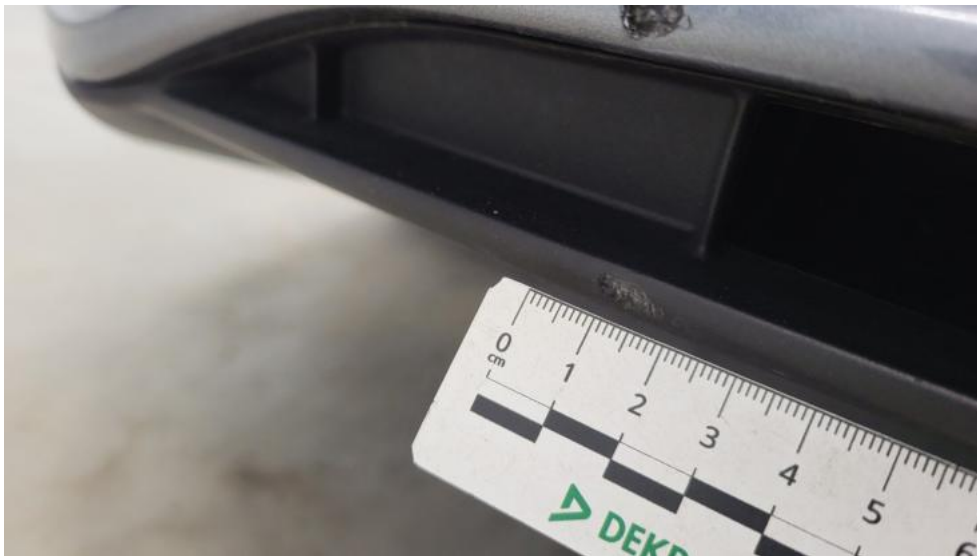
**Fot. 41.**

Spoiler zderzaka przedniego - Rysa/odprysk 1

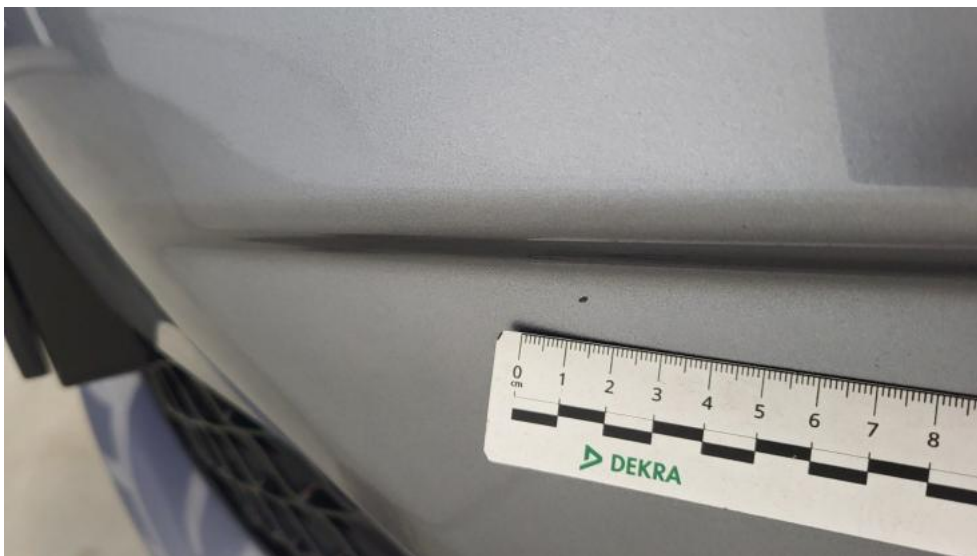
**Fot. 42.**

Zderzak - Rysa/odprysk 1

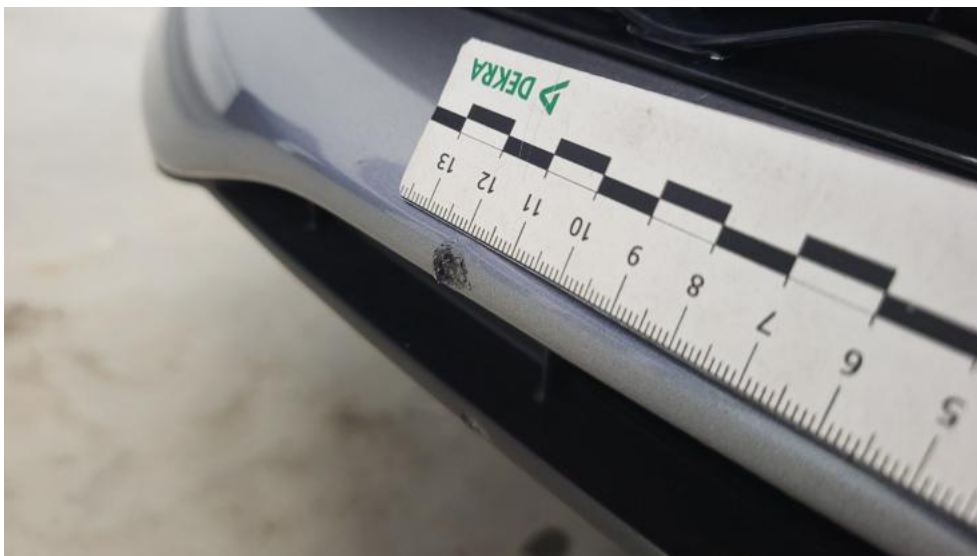
**Fot. 45.**

Zderzak - Wgniecenie/odkształcenie 1

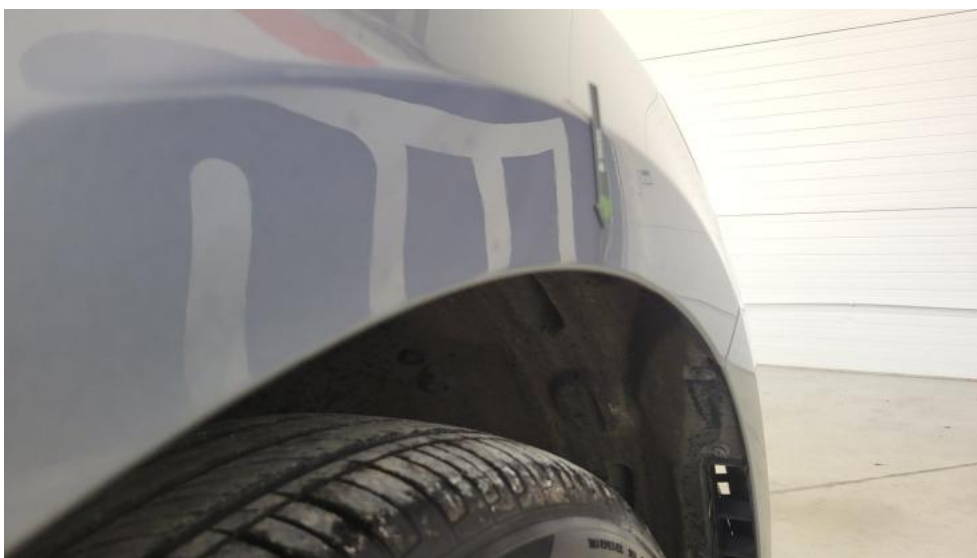
**Fot. 46.**

Łotnik przedni P - Wgniecenie/odkształcenie 1

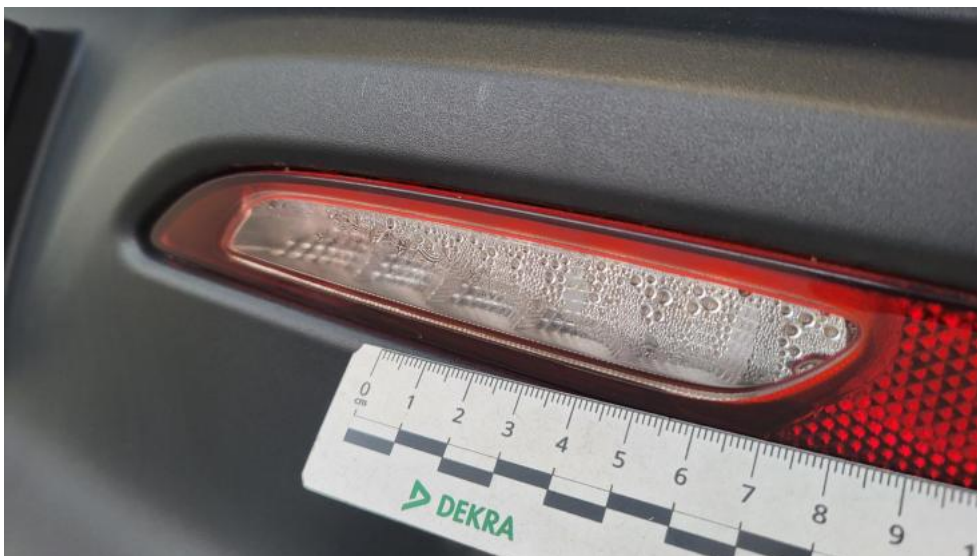
**Fot. 49.**

Lampa przeciwmgielna tylna P - Inne 1

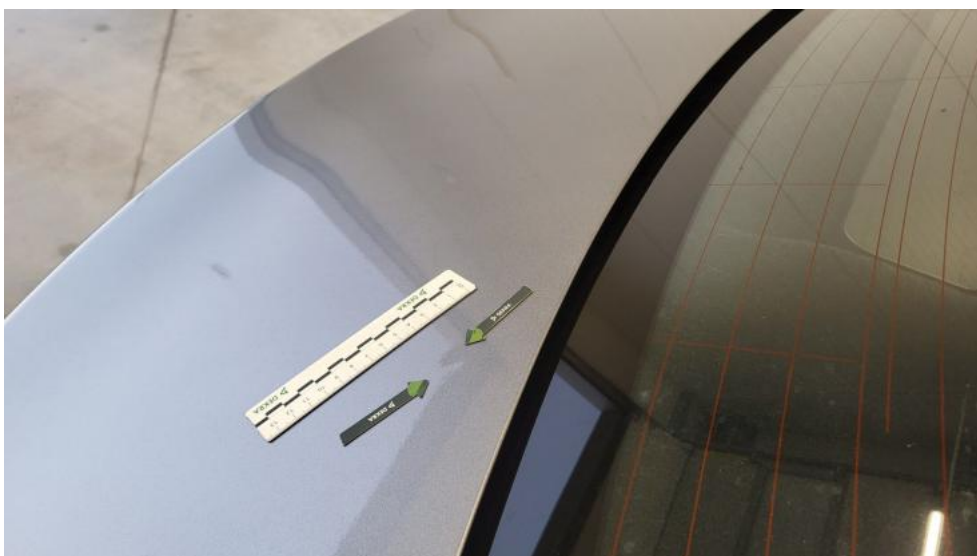
**Fot. 50.**

Pokrywy bagażnika - Wgniecenie/odkształcenie 1

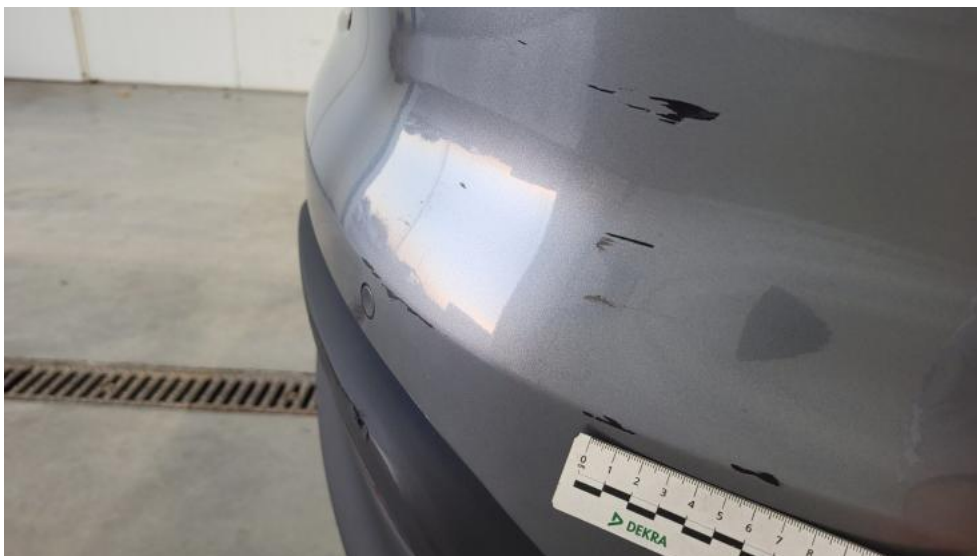
**Fot. 51.**  
Zderzak tylny - Rysa/odprysk 1

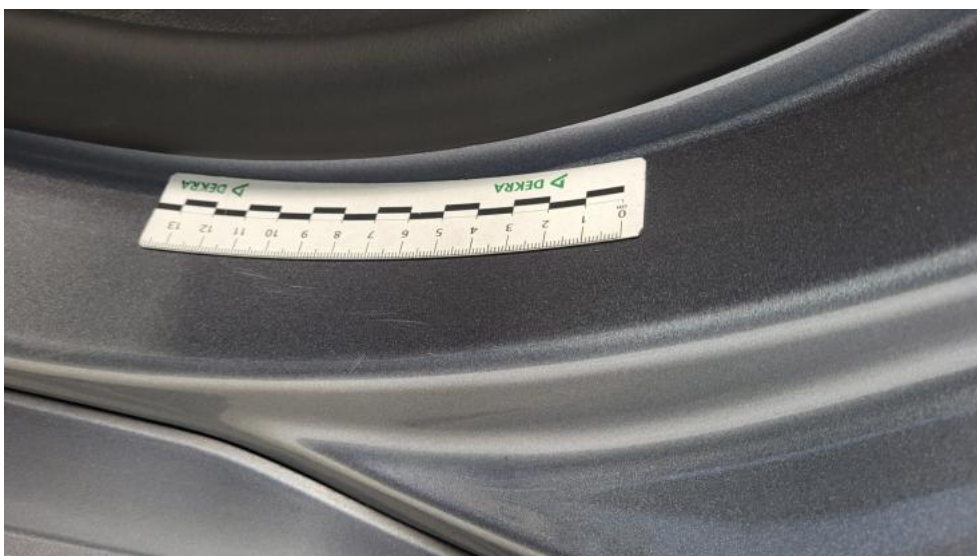
**Fot. 58.**  
Próg L - Rysa/odprysk 1

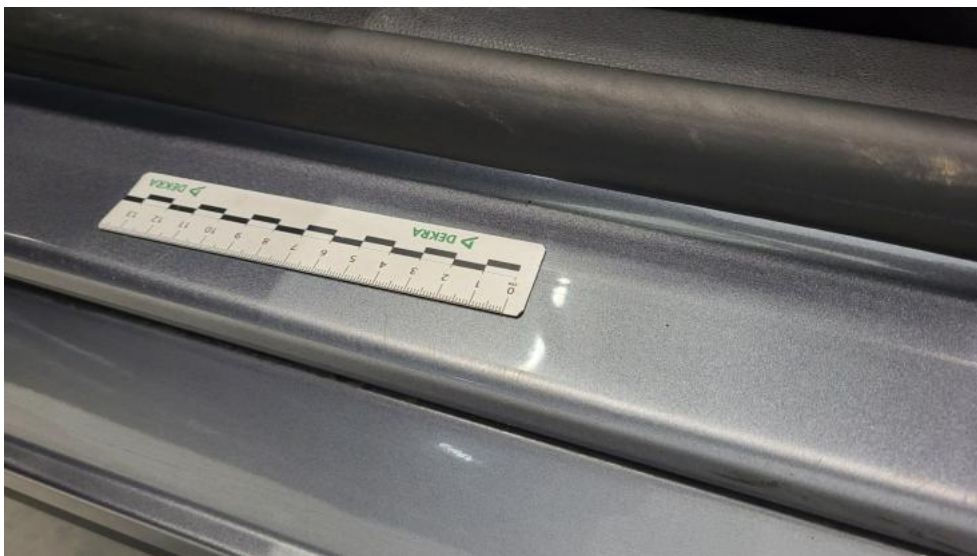
**Fot. 59.**  
Próg L - Rysa/odprysk 2

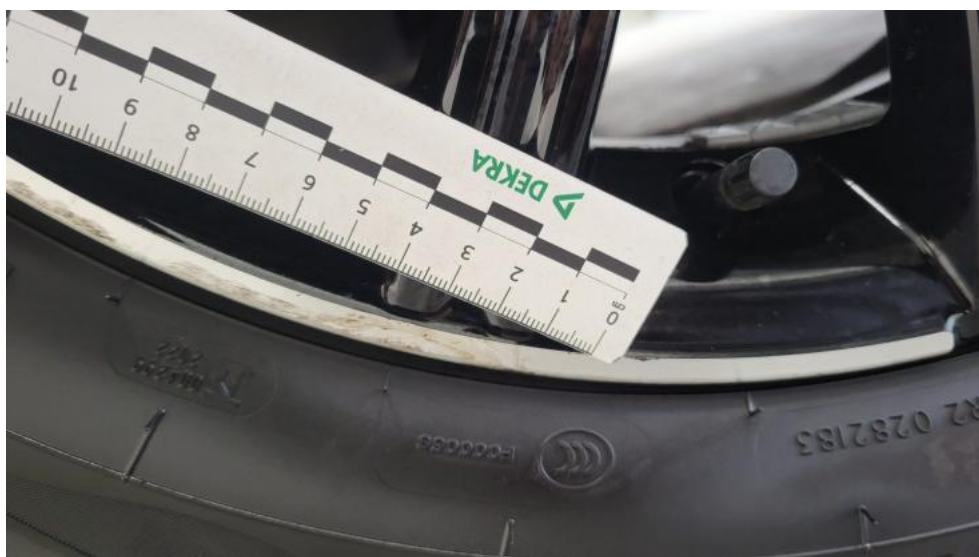
**Fot. 61.**

Felga Aluminiowa przednia L - Rysa/odprysk 1

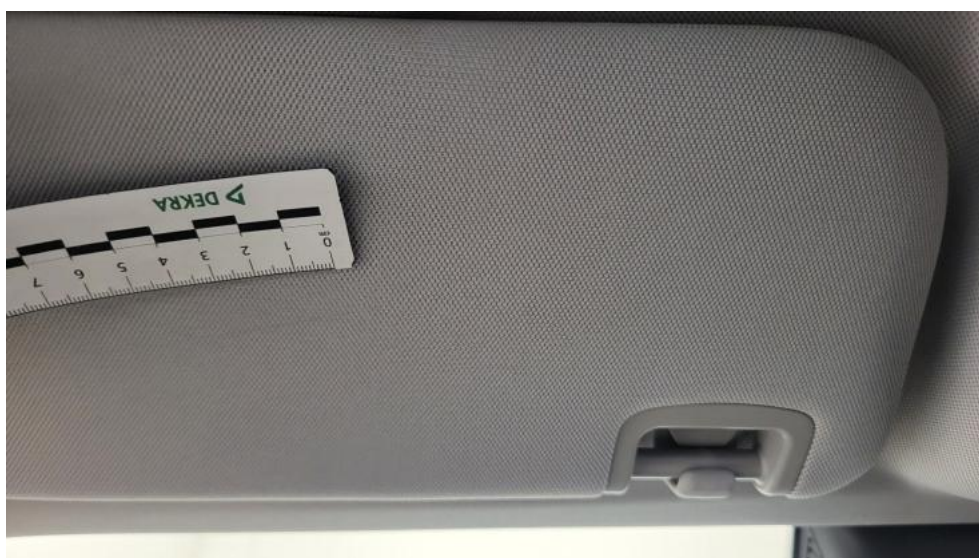
**Fot. 62.**

Osłona p/słoneczna lewa - Inne 1
