Nr zlecenia DEKRA: PKOL(W)/LODZ/19201/25/03/17  
Nr zlecenia/szkody: FUTURA  
Data zlecenia: 17-03-2025

**DEKRA Polska - Centrala**  
02-673 Warszawa, ul. Konstruktorska 12A

| Model | Octavia III Kombi 17-20 |
| Nr rejestracyjny | GD782TH |

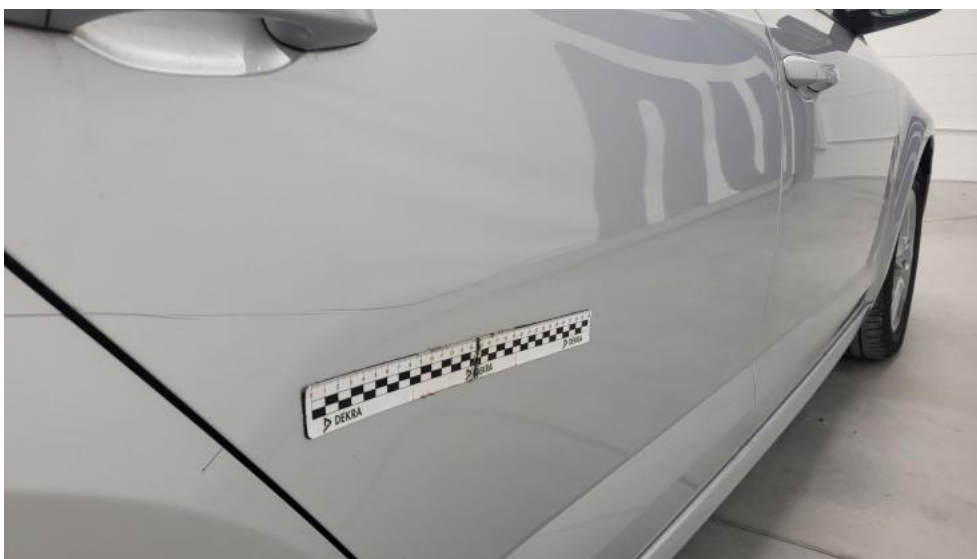
**Fot. 41.**

Drzwi tylne P - Rysa/odprysk 2

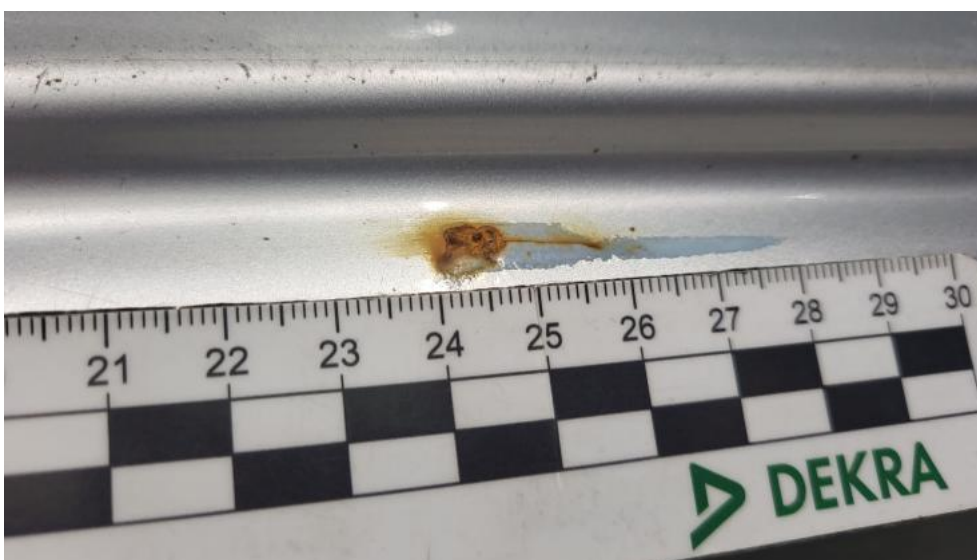
**Fot. 44.**  
Próg P - Inne 1

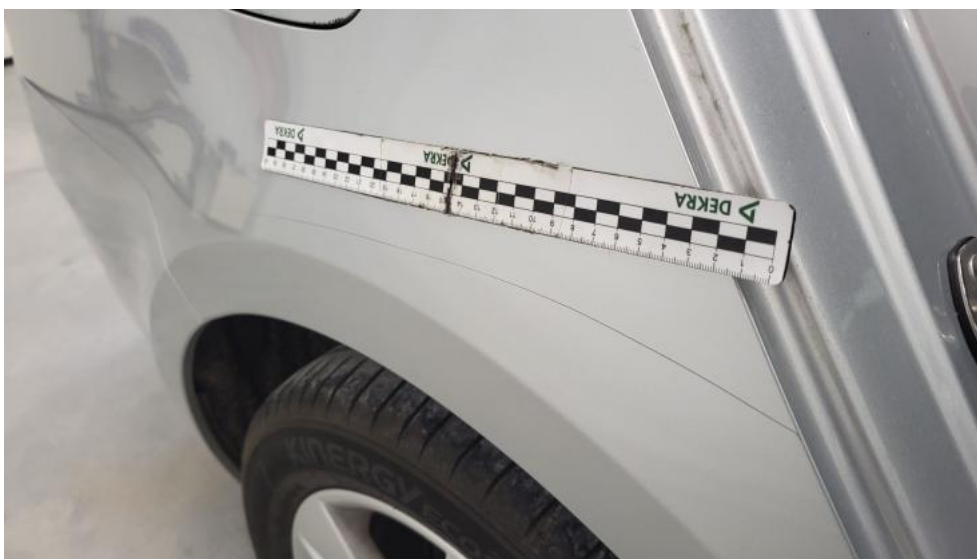
**Fot. 45.**

Błotnik tylny P / Ściana boczna P - Rysa/odprysk 1

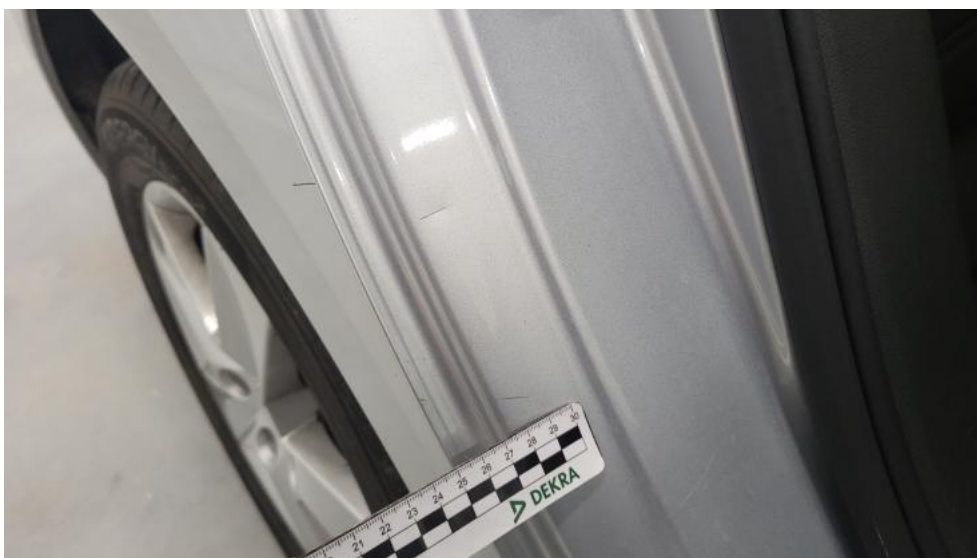
**Fot. 46.**

Błotnik tylny P / Ściana boczna P - Rysa/odprysk 2

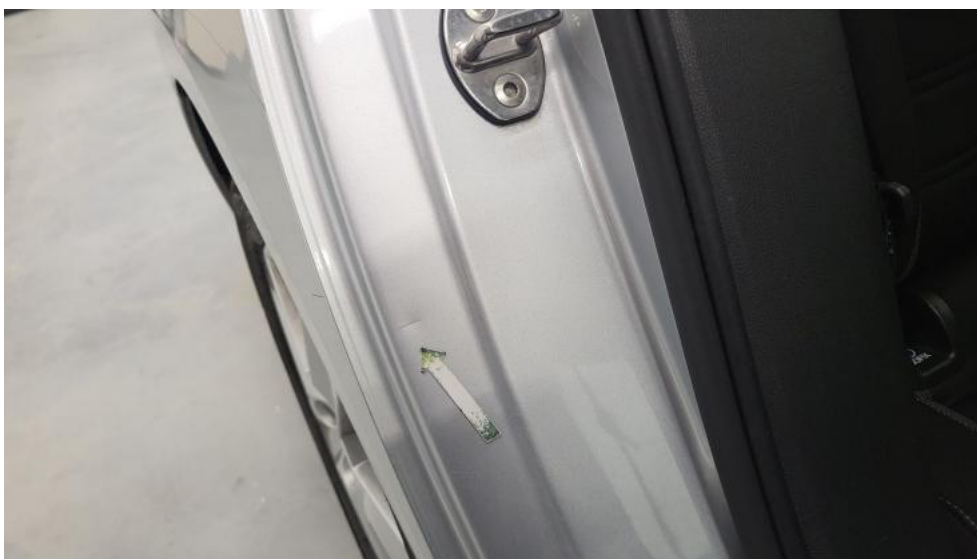
**Fot. 47.**

Błotnik tylny P / Ściana boczna P - Wgniecenie/odkształcenie 1

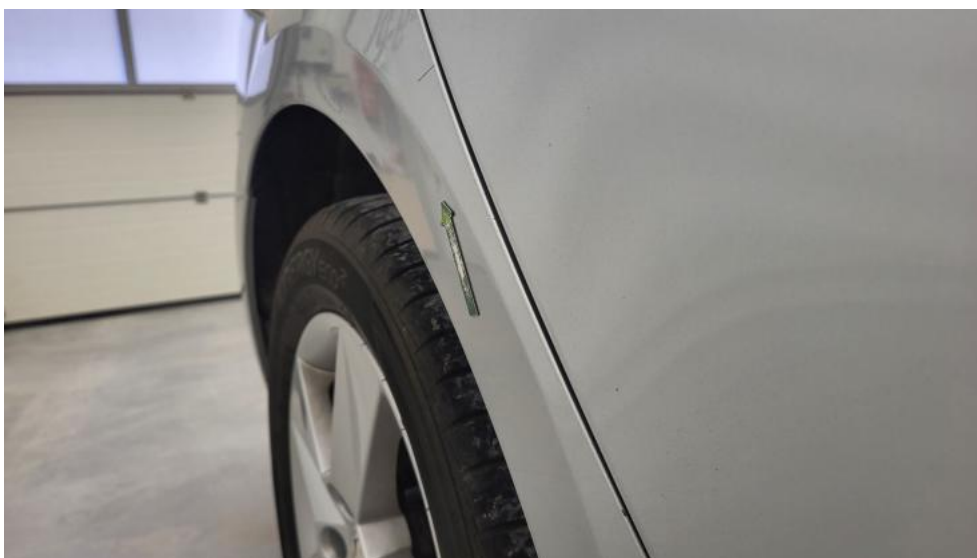
**Fot. 48.**

Błotnik tylny P / Ściana boczna P - Wgniecenie/odkształcenie 2

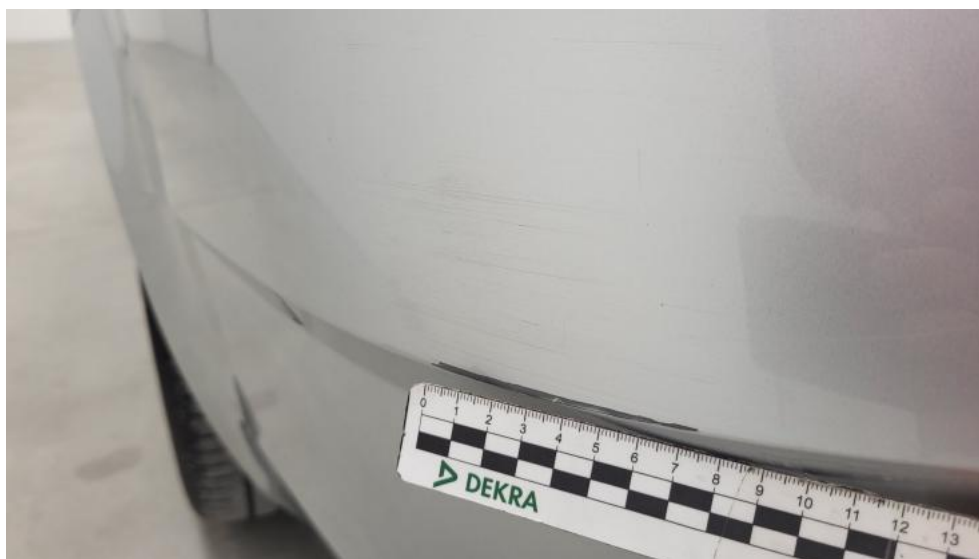
**Fot. 51.**  
Zderzak tylny() - Rysa/odprysk 3

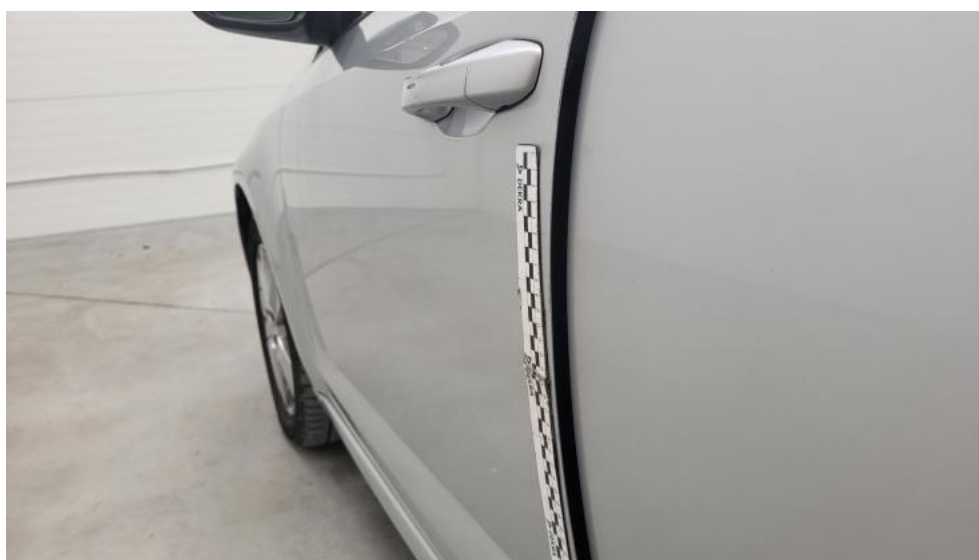
**Fot. 52.**  
Drzwi przed L - Rysa/odprysk 1

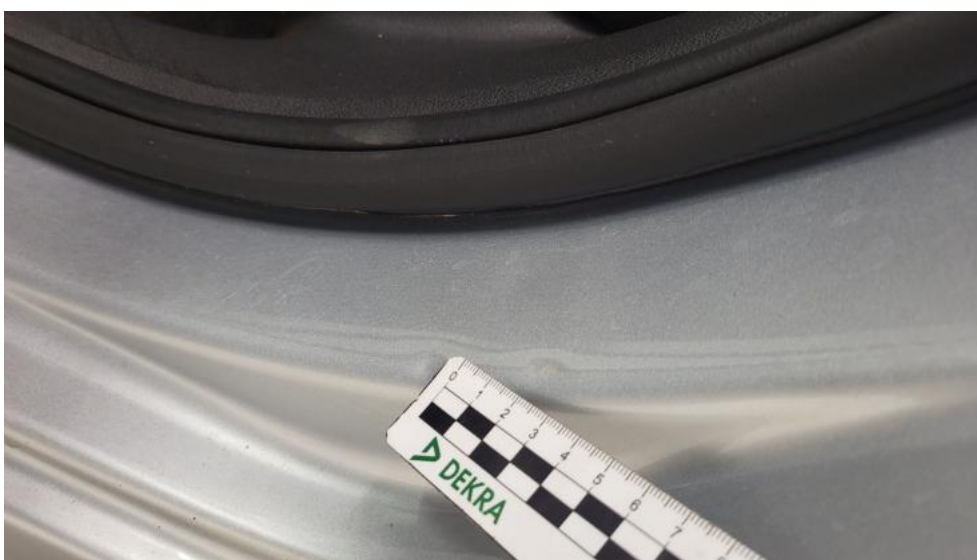
**Fot. 56.**

Próg L - Rysa/odprysk 1

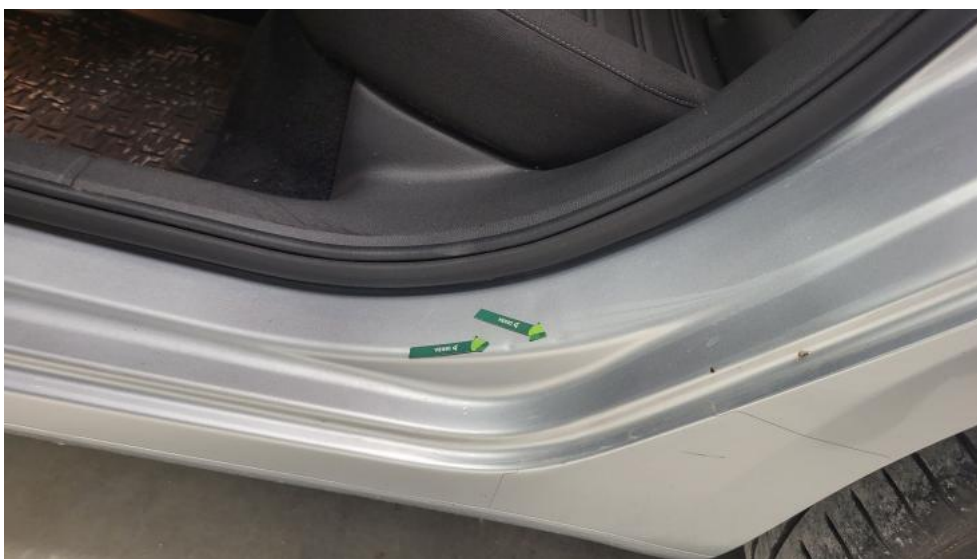
**Fot. 57.**

Próg L - Wgniecenie/odkształcenie 1

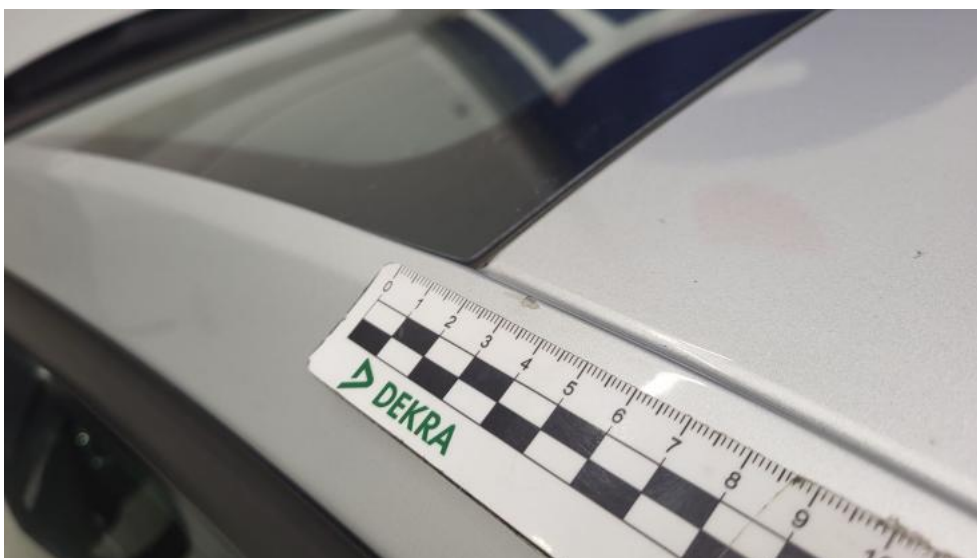
**Fot. 58.**

Słupek przedni L - Rysa/odprysk 1

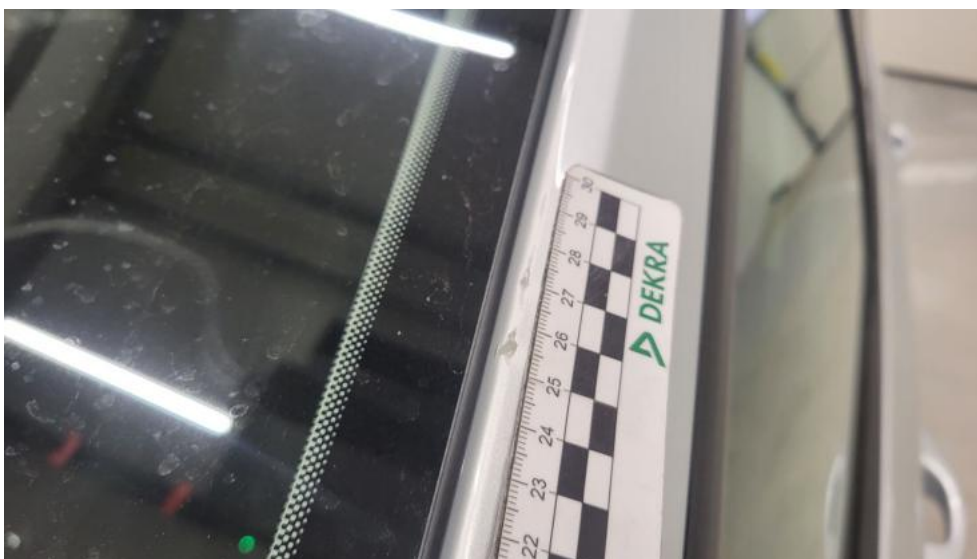
**Fot. 59.**

Stupek przedni L - Rysa/odprysk 2

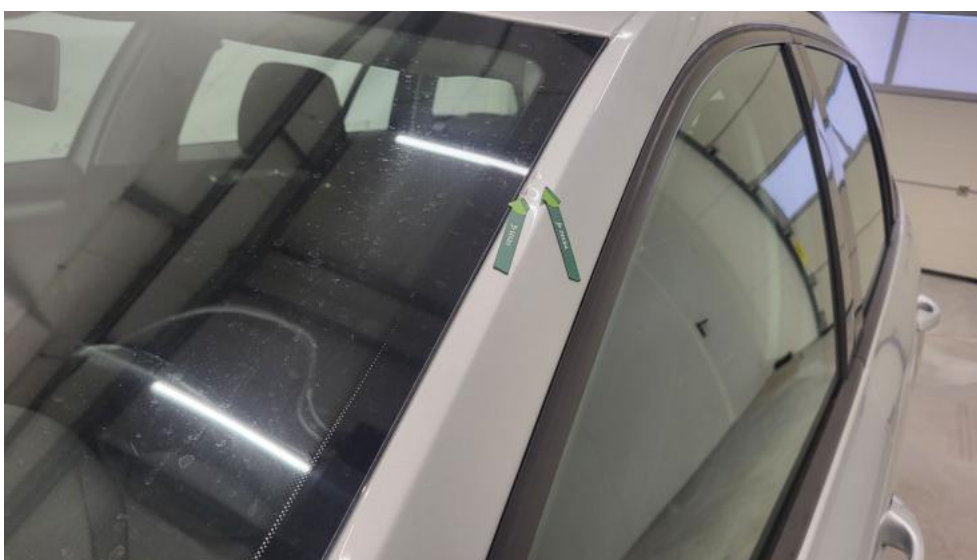
**Fot. 60.**

Stupek przedni L - Wgniecenie/odkształcenie 1

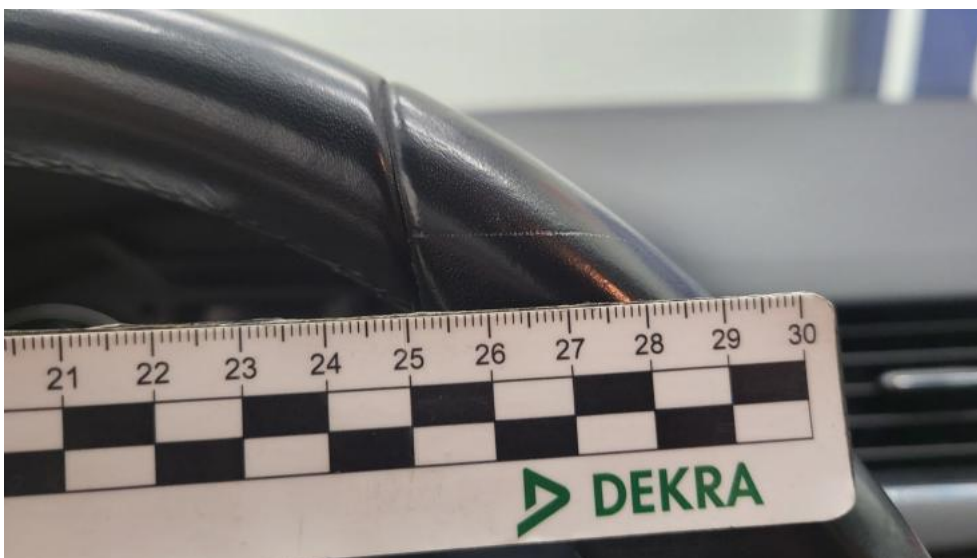
**Fot. 62.**

Koło kierownicy - Rysa/odprysk 1

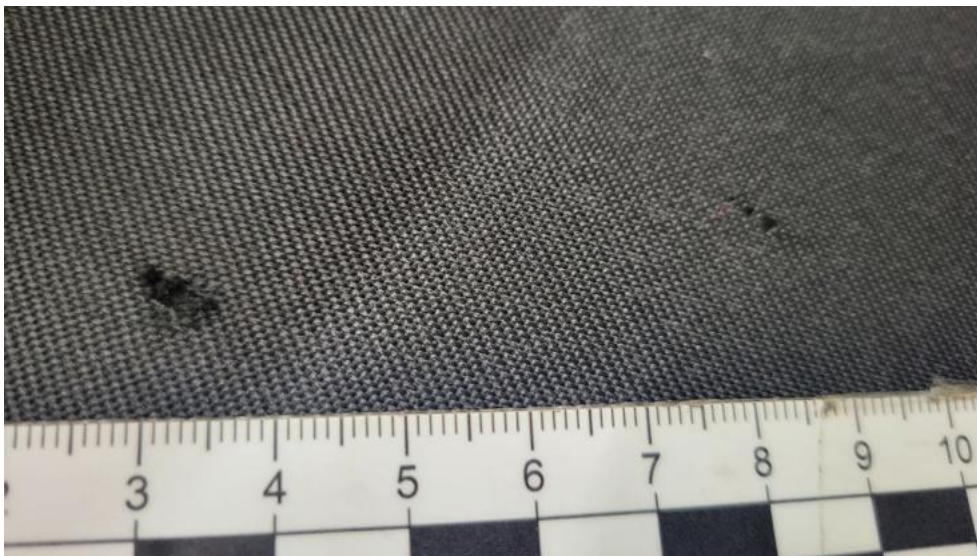
**Fot. 63.**

Fotel prz. lew. - Pęknięcie/rozerwanie 1

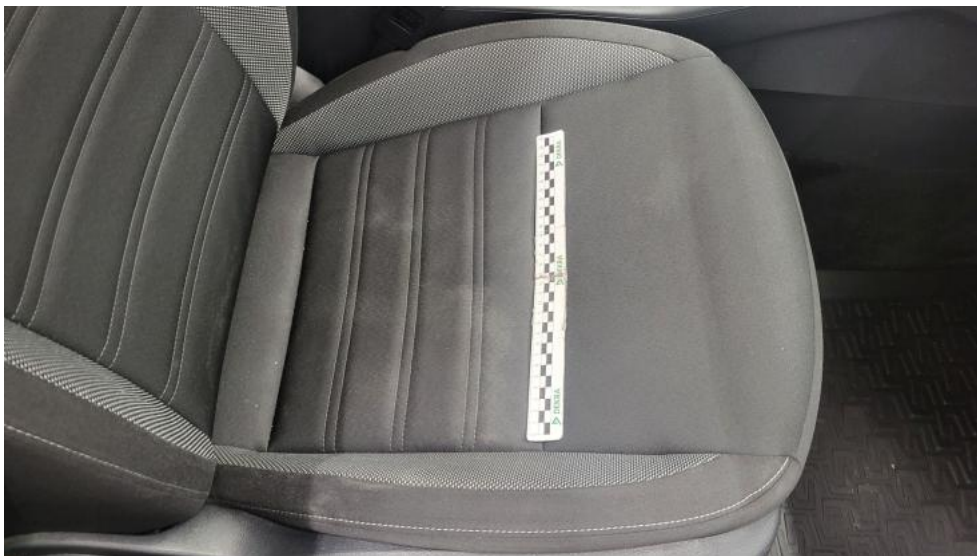
**Fot. 67.**  
Fotel prz. praw. - Inne 1
