DEKRA's commission No. : PKOL(W)/LODZ/25536/25/04/07  
commission/ damage No. : 22/019285  
Date of commission: 07-04-2025

| Manufacturer | OPEL |
| Model | Astra V Sports Tourer 15-19 |
| Registration /record No. | PO9XS58 |

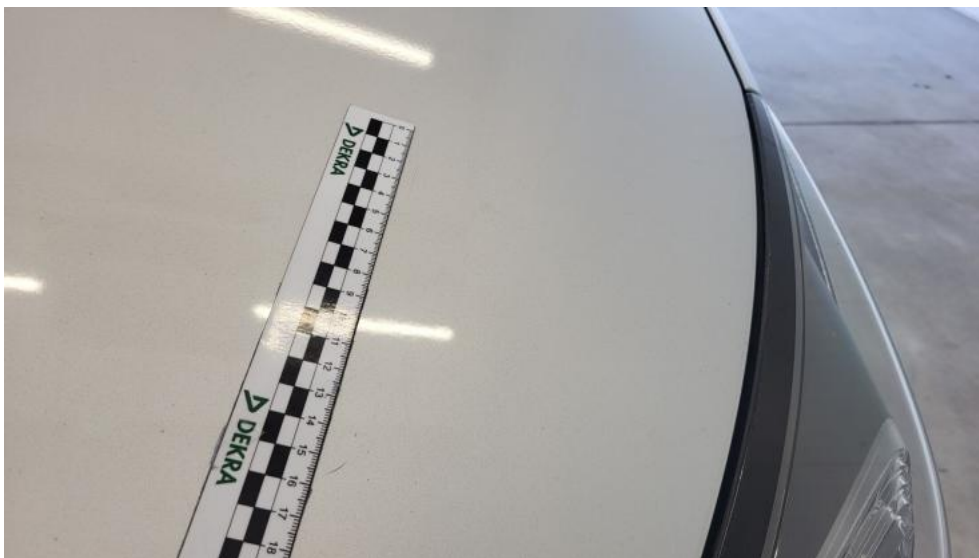
**Photo 38.**

Pokrywa komory silnika - Rysa/odprysk 1

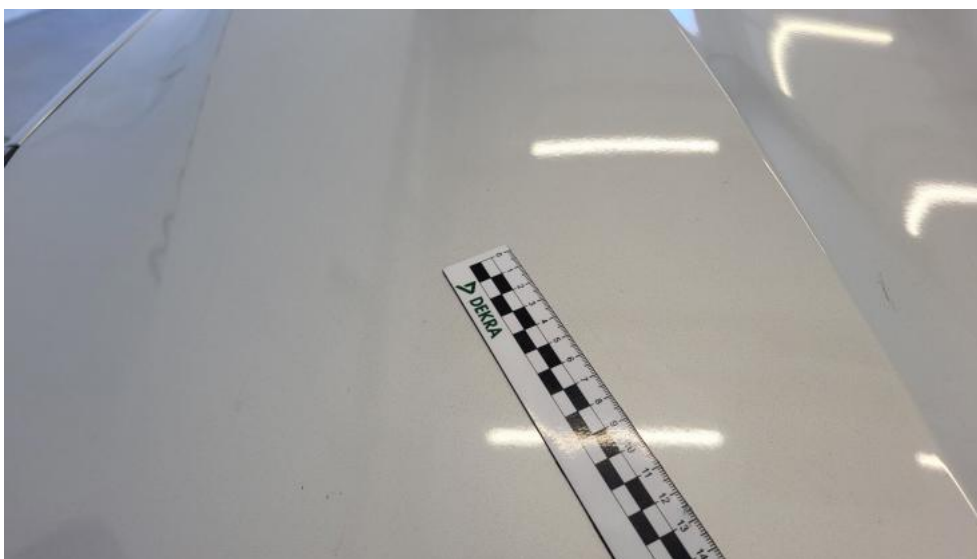
**Photo 39.**

Pokrywa komory silnika - Rysa/odprysk 2

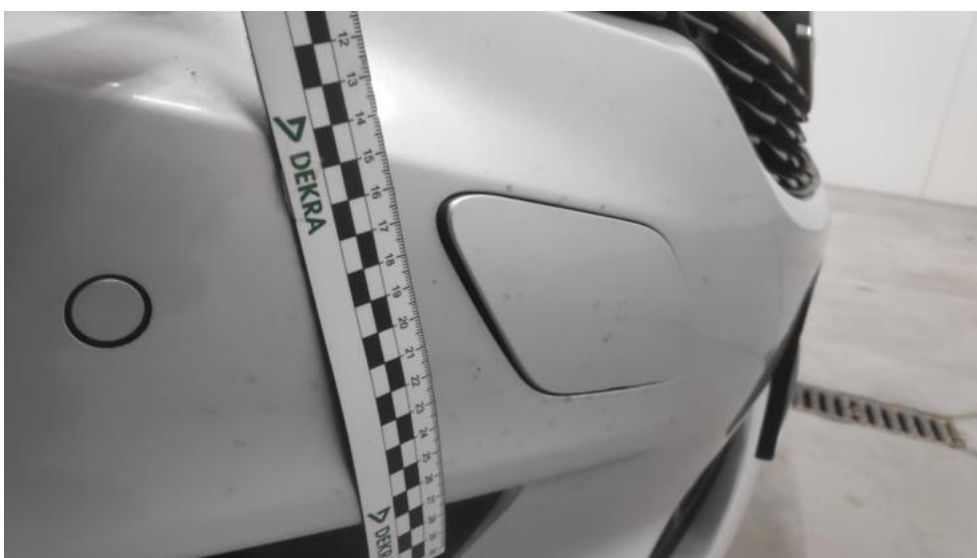
**Photo 40.**

Zaślepka prz haka hol. - Inne 1

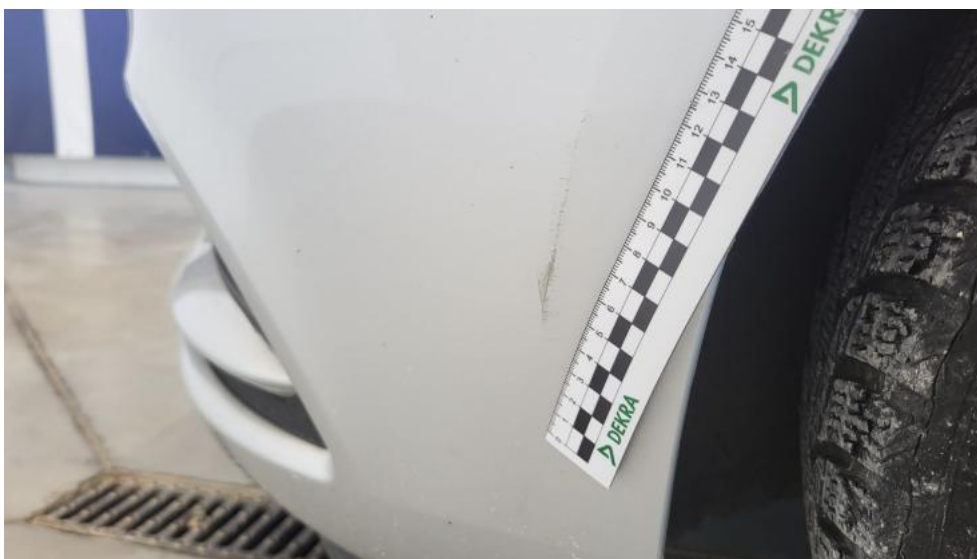
**Photo 41.**

Zderzak - Rysa/odprysk 1

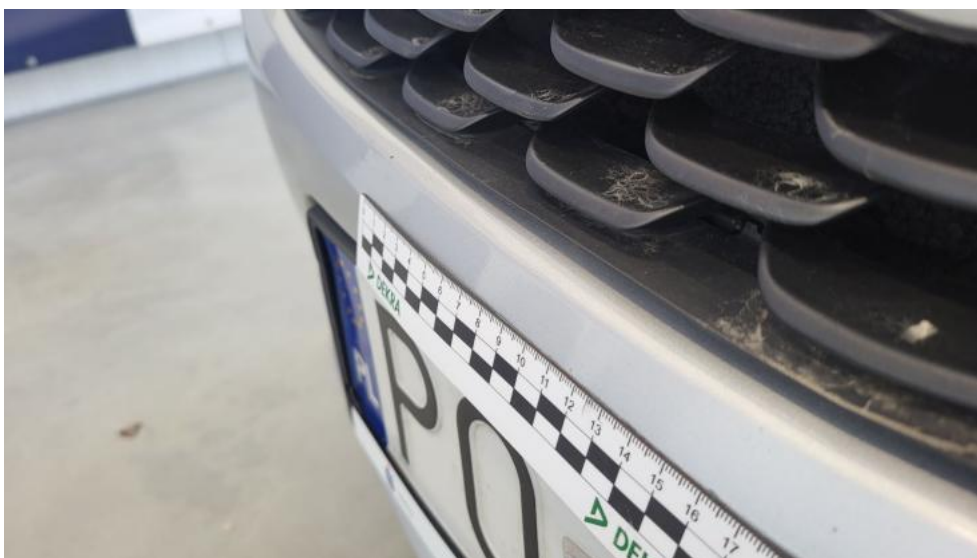
**Photo 42.**

Zderzak - Wgniecenie/odkształcenie 1

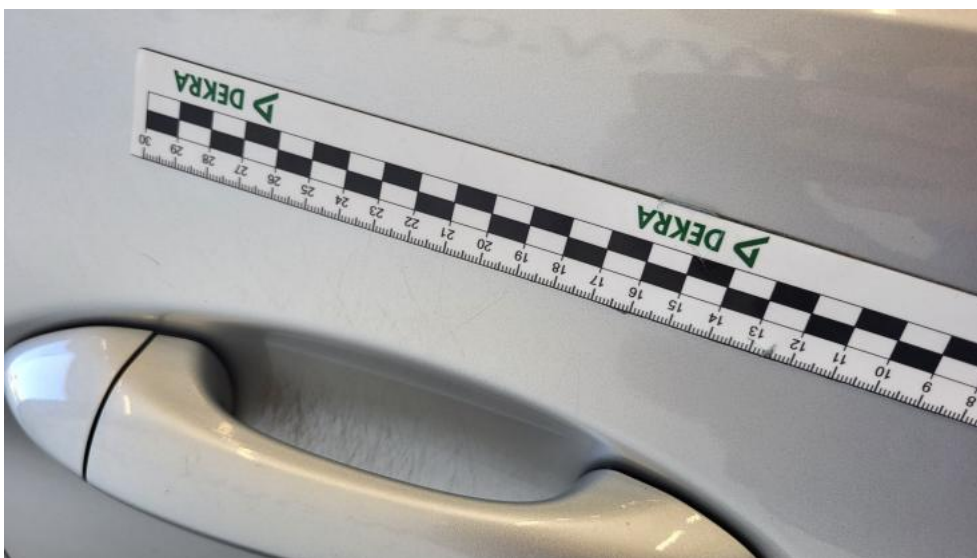
**Photo 44.**

Drzwi przednie P - Rysa/odprysk 1

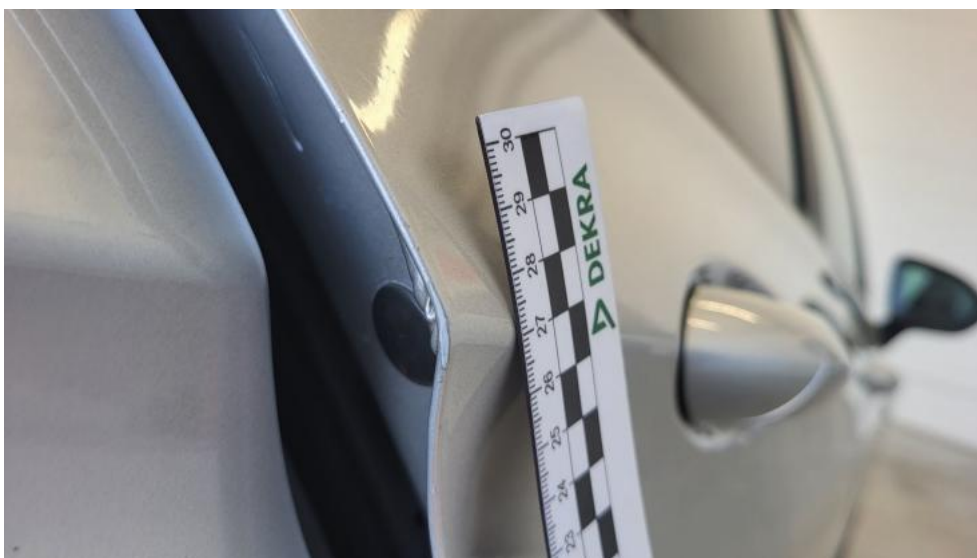
**Photo 46.**

Drzwi tylne P - Rysa/odprysk 1

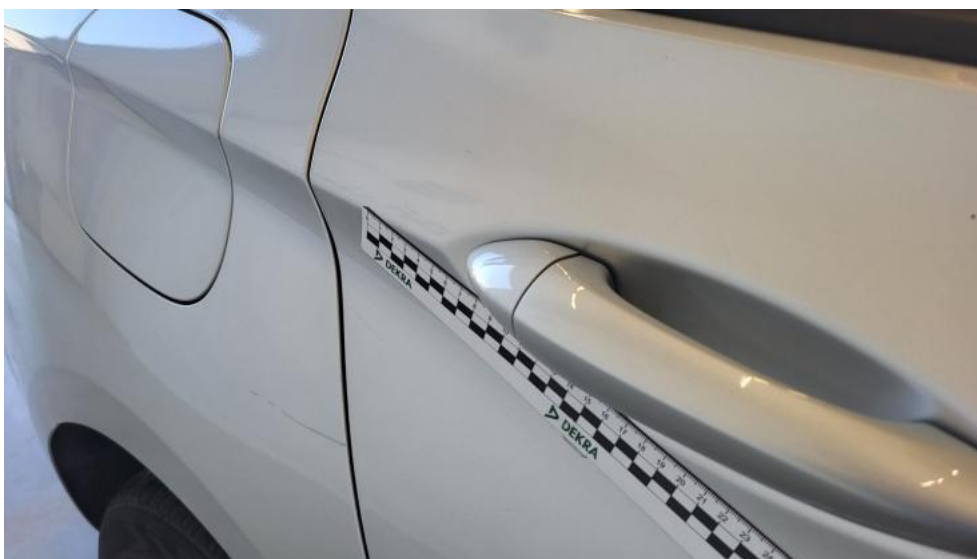
**Photo 47.**

Drzwi tylne P - Rysa/odprysk 2

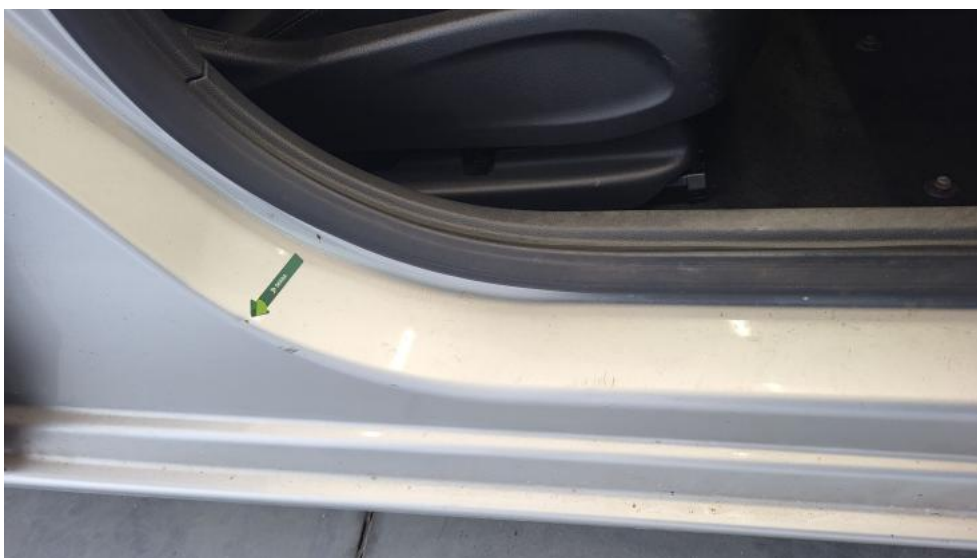
**Photo 48.**

Próg P - Wgniecenie/odkształcenie 1

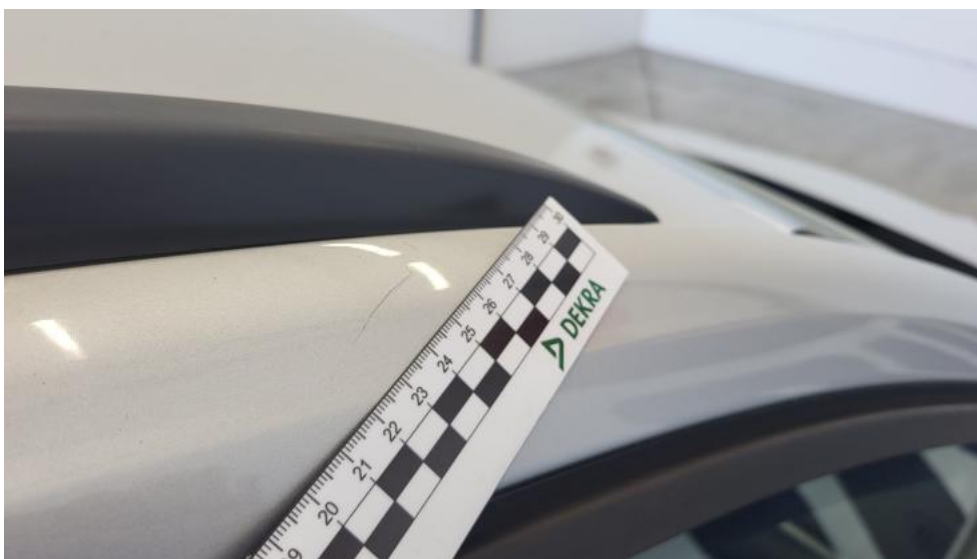
**Photo 49.**

Słupek przedni P - Rysa/odprysk 1

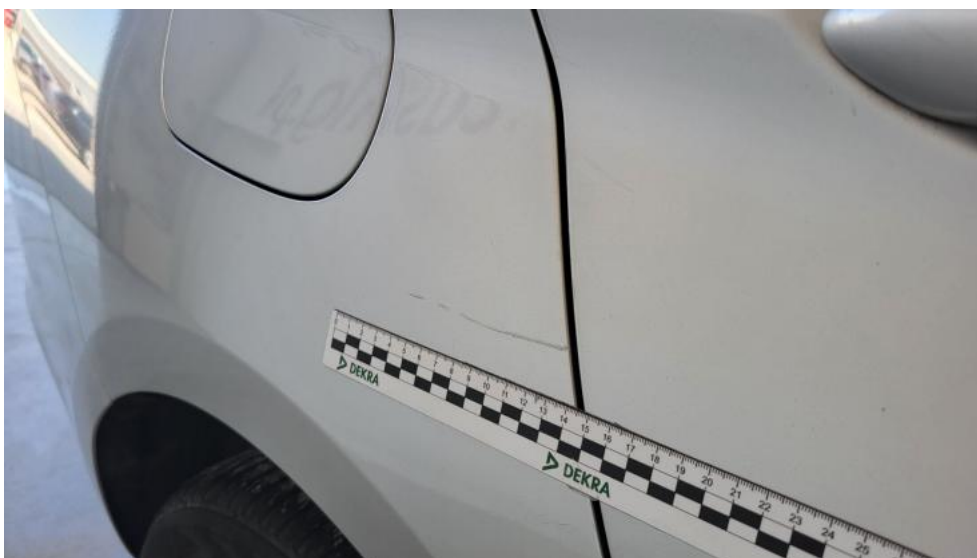
**Photo 50.**

Łotnik tylny P / Ściana boczna P - Rysa/odprysk 1

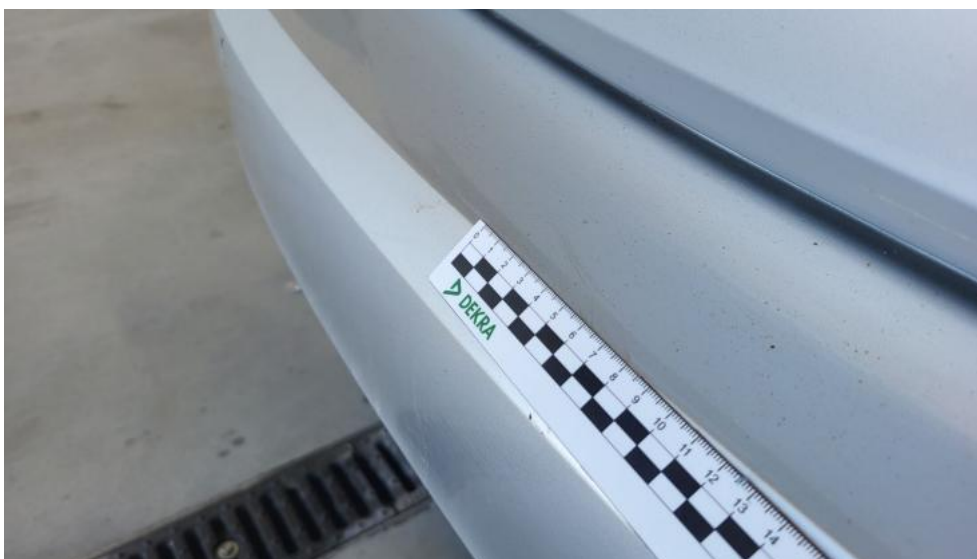
**Photo 53.**

Zderzak tylny - Rysa/odprysk 2

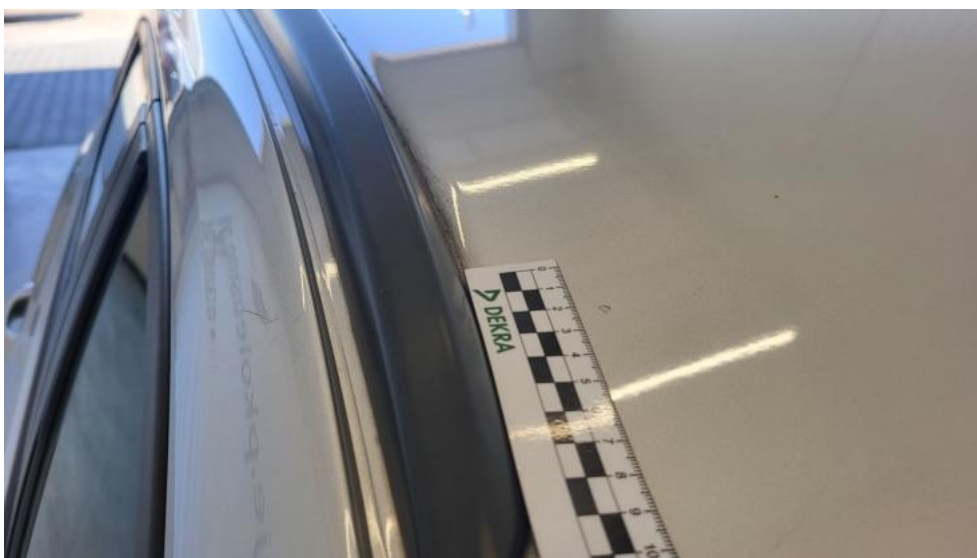
**Photo 54.**

Dach - Rysa/odprysk 1

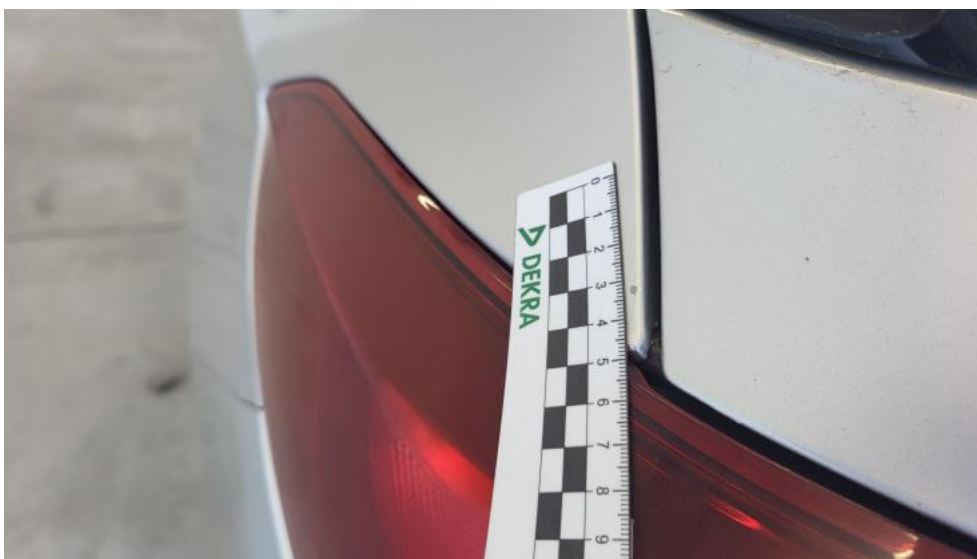
**Photo 55.**

Błotnik tylny L / Ściana boczna L - Rysa/odprysk 1

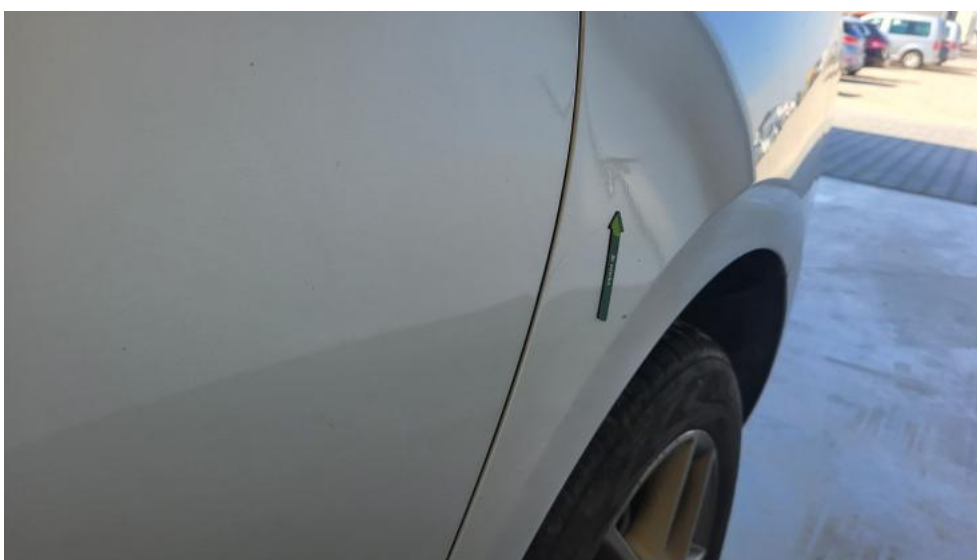
**Photo 56.**

Błotnik tylny L / Ściana boczna L - Wgniecenie/odkształcenie 1

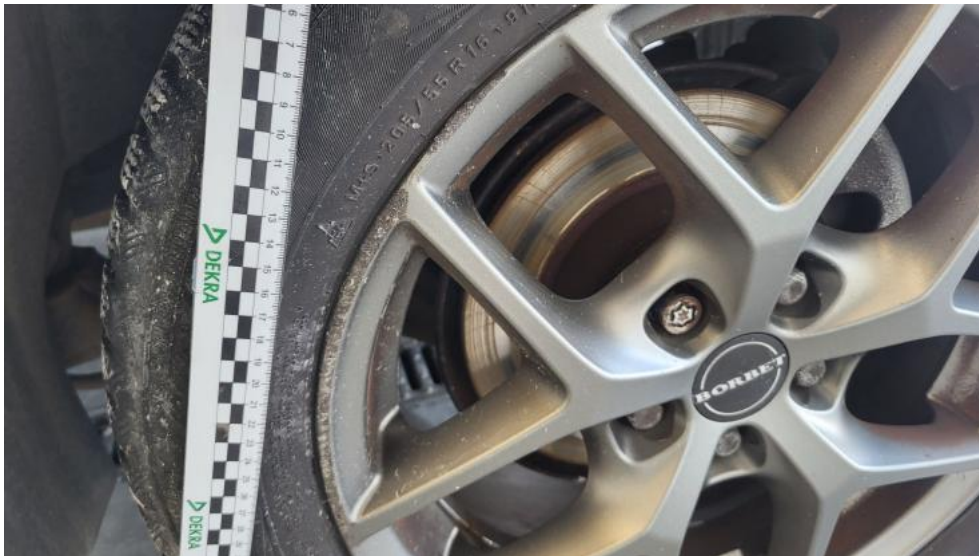
**Photo 57.**

Felga aluminiowa tylna L - Rysa/odprysk 1

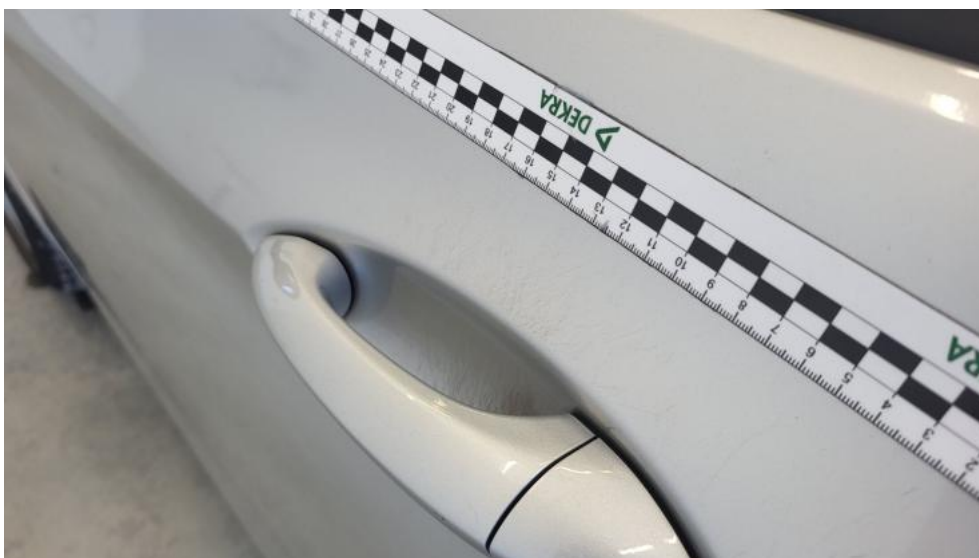
**Photo 58.**

Drzwi przed L - Rysa/odprysk 1

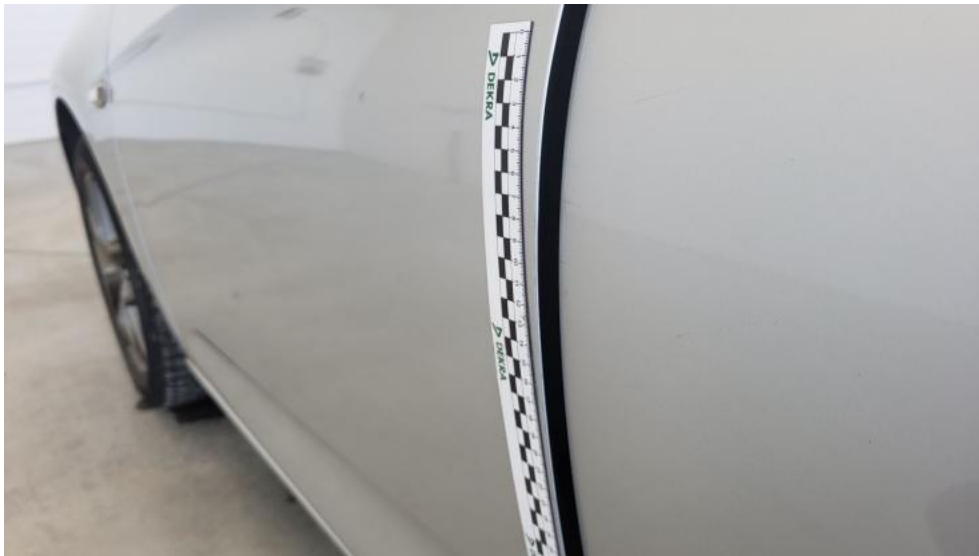
**Photo 59.**

Drzwi przed L - Rysa/odprysk 2

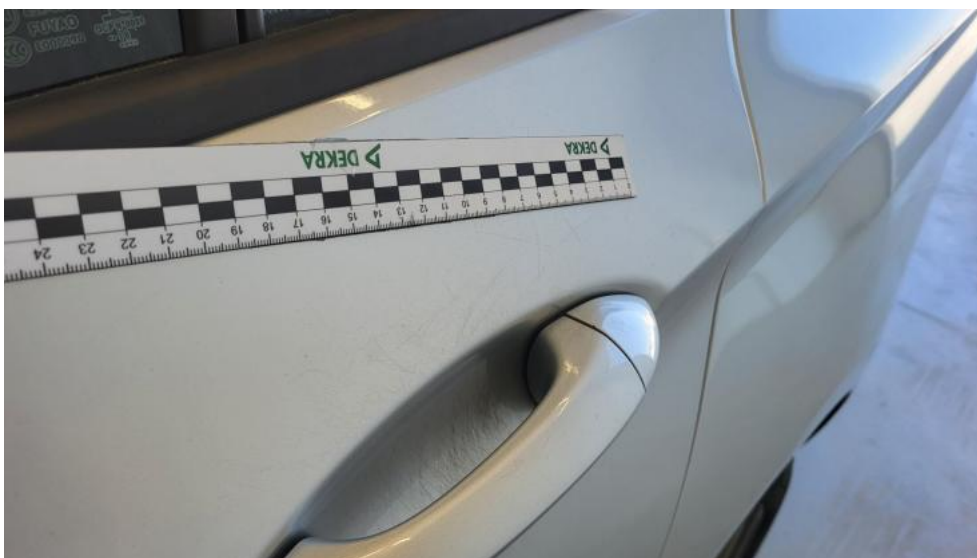
**Photo 62.**  
Drzwi tylne L - Rysa/odprysk 1

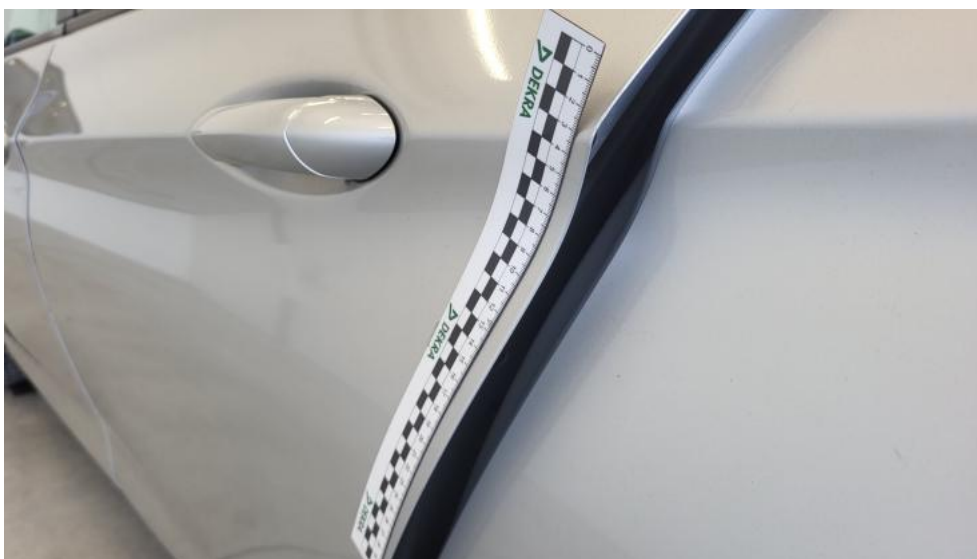
**Photo 63.**

Drzwi tylne L - Rysa/odprysk 2

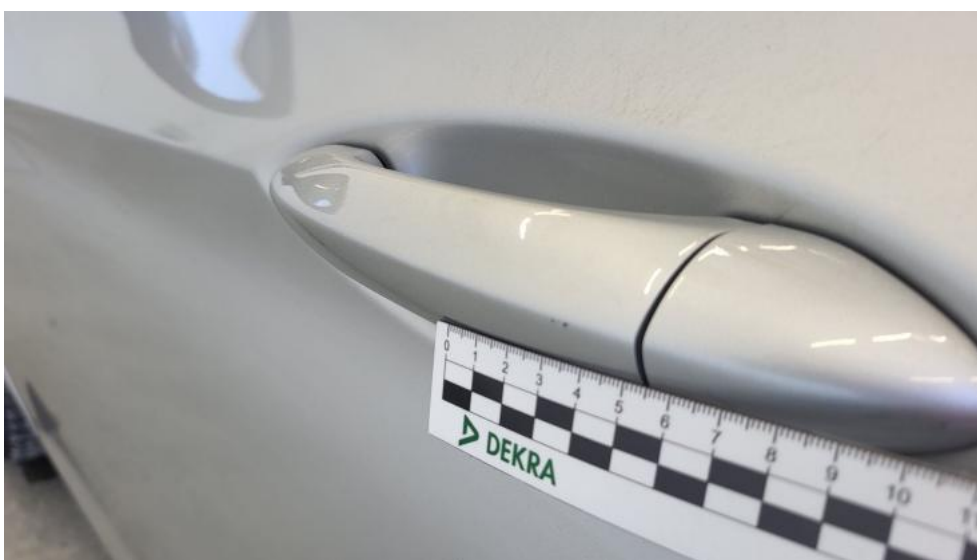
**Photo 64.**

Klamka drzwi prz L - Rysa/odprysk 1

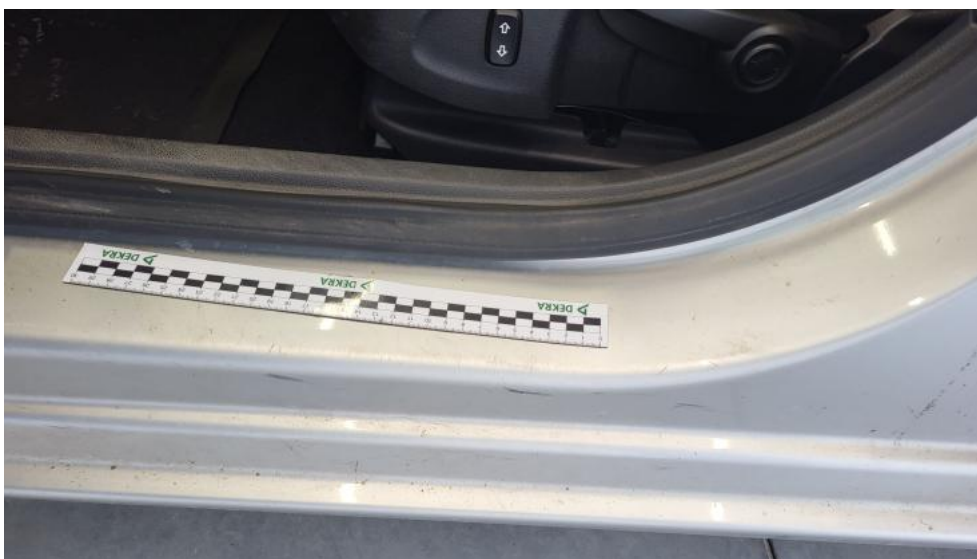
**Photo 65.**

Próg L - Rysa/odprysk 1

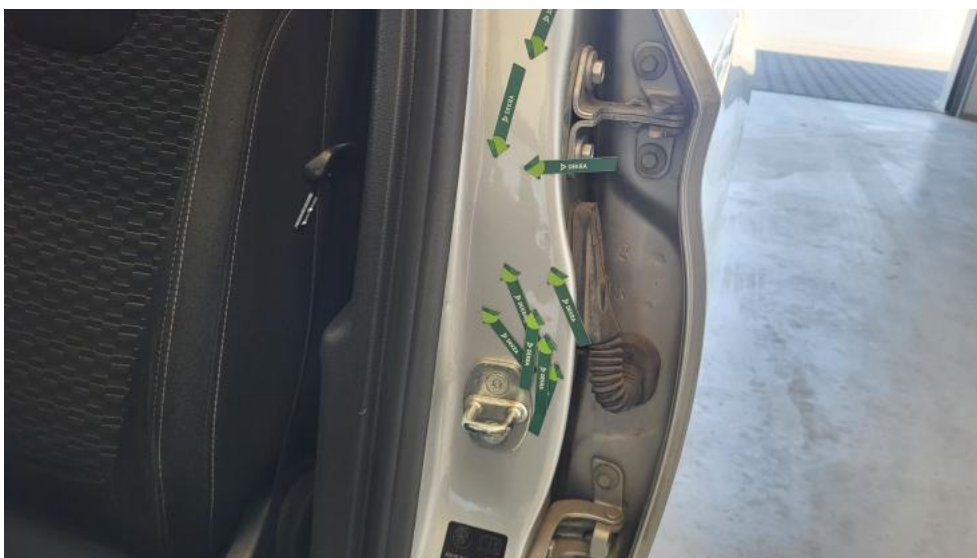
**Photo 66.**

Słupek środkowy L - Wgniecenie/odkształcenie 1

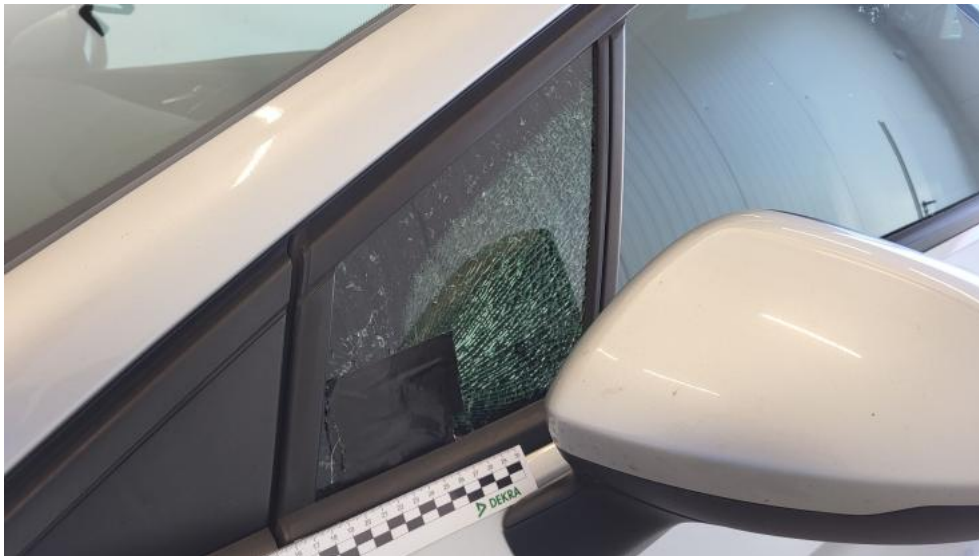
**Photo 67.**

Szyba boczna przednia L - Pęknięcie/rozerwanie 1

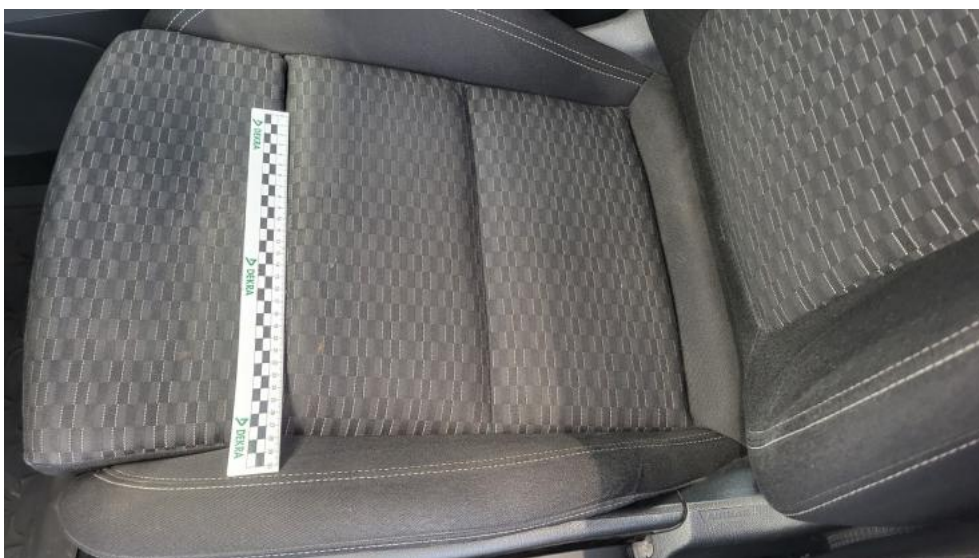
**Photo 68.**

Fotel prz. lew. - Inne 1

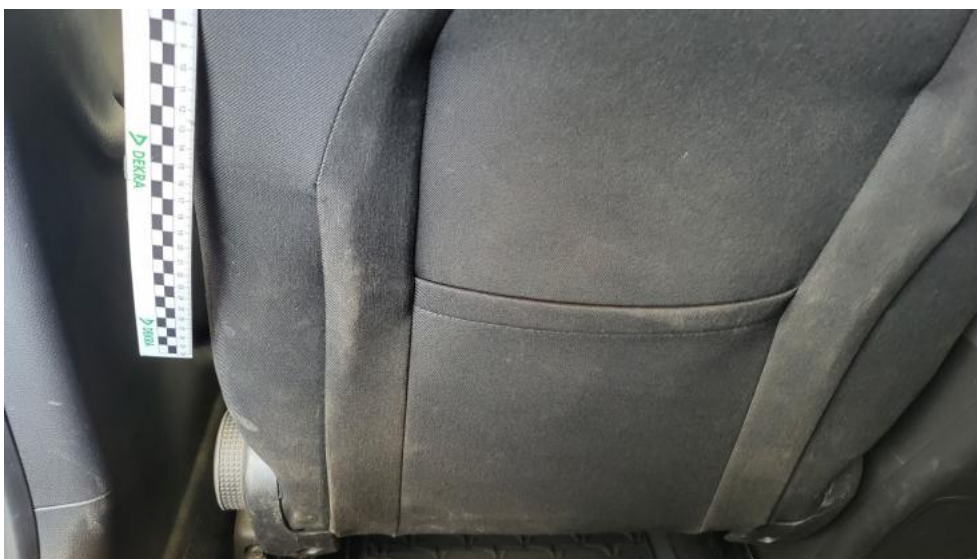
**Photo 69.**

Fotel prz. lew. - Inne 2

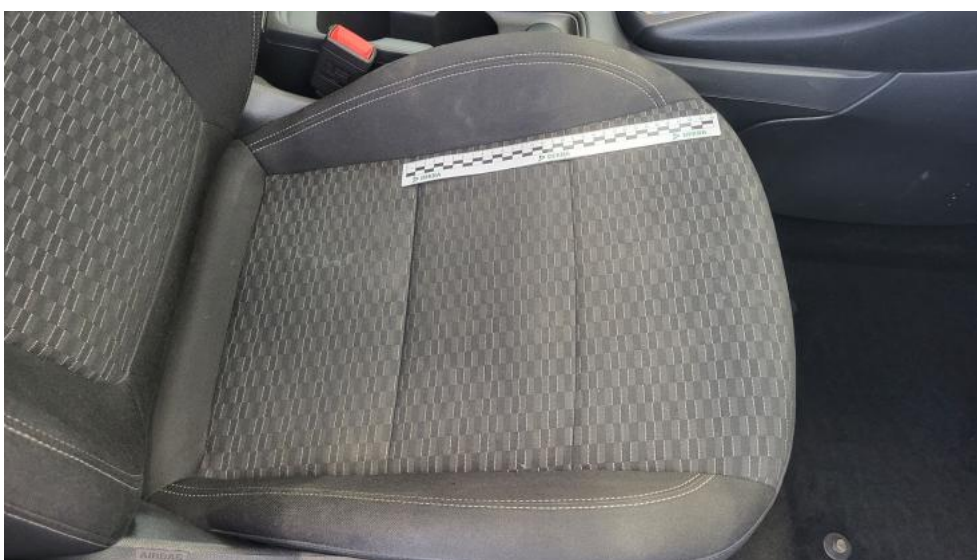
**Photo 70.**

Fotel prz. praw. - Inne 1

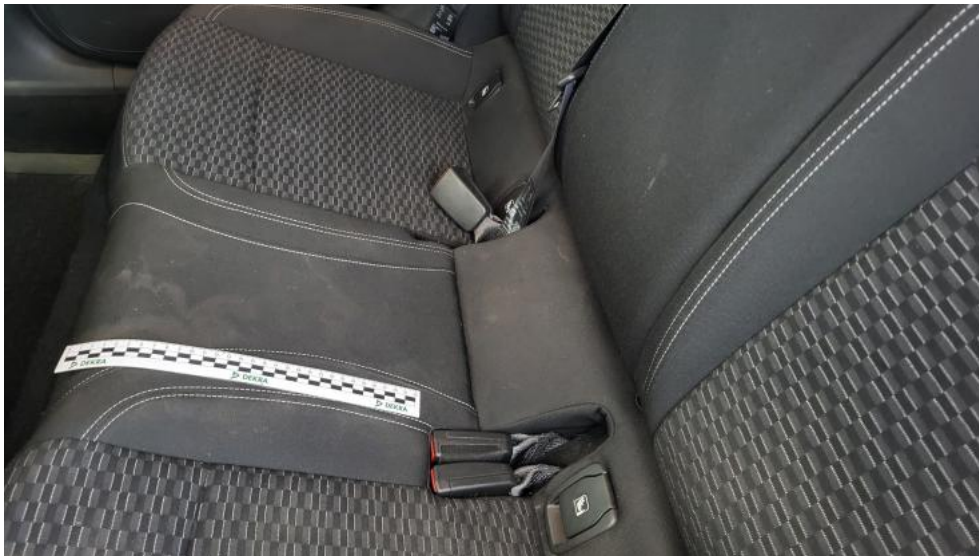
**Photo 71.**  
Kanapa tyl. - Inne 1

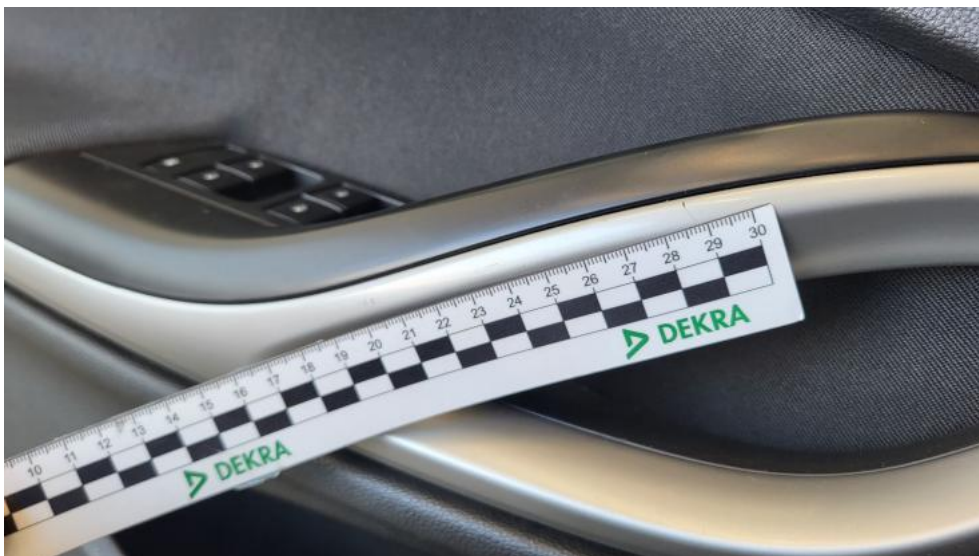
**Photo 72.**  
Uchwyt drzwi prze L - Rysa/odprysk 1

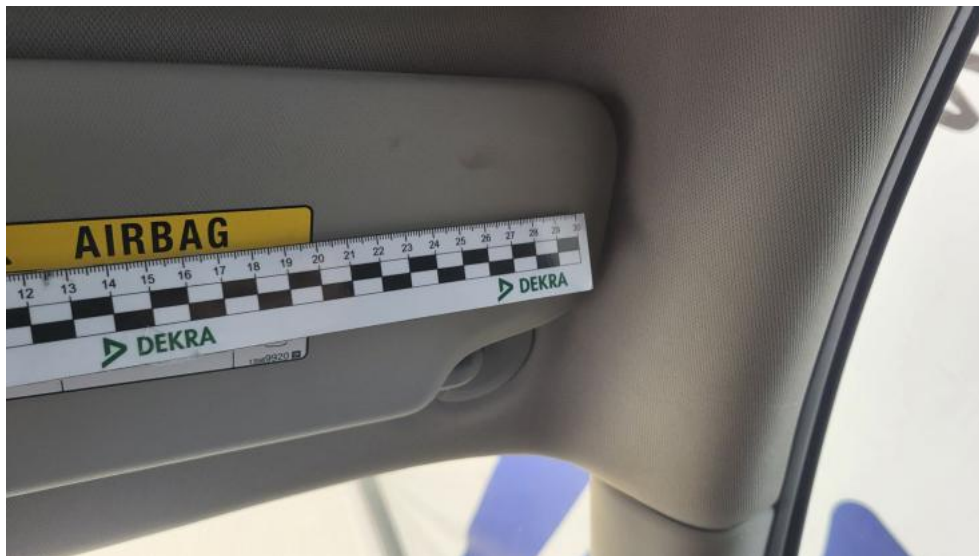
**Photo 73.**

Osłona p/słoneczna prawa - Inne 1

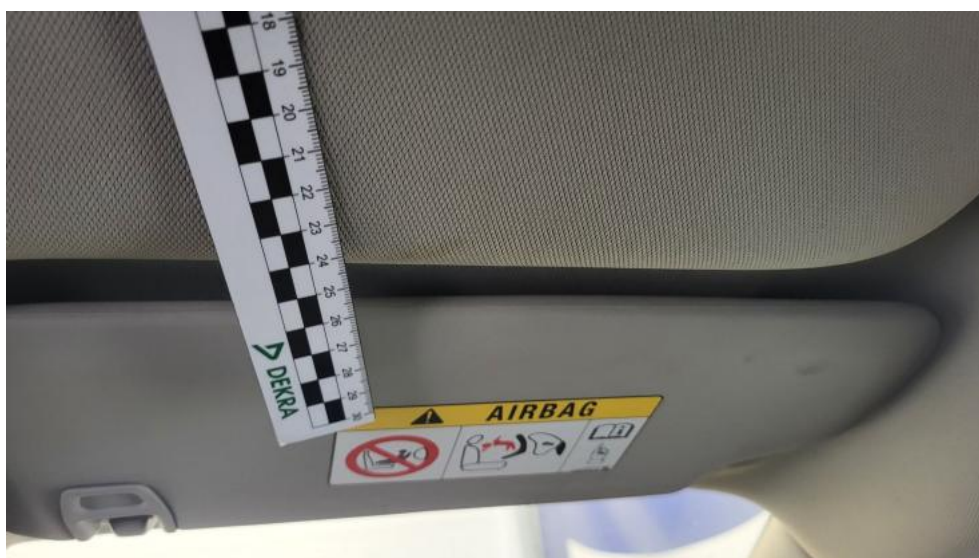
**Photo 74.**

Podsufitka - Inne 1

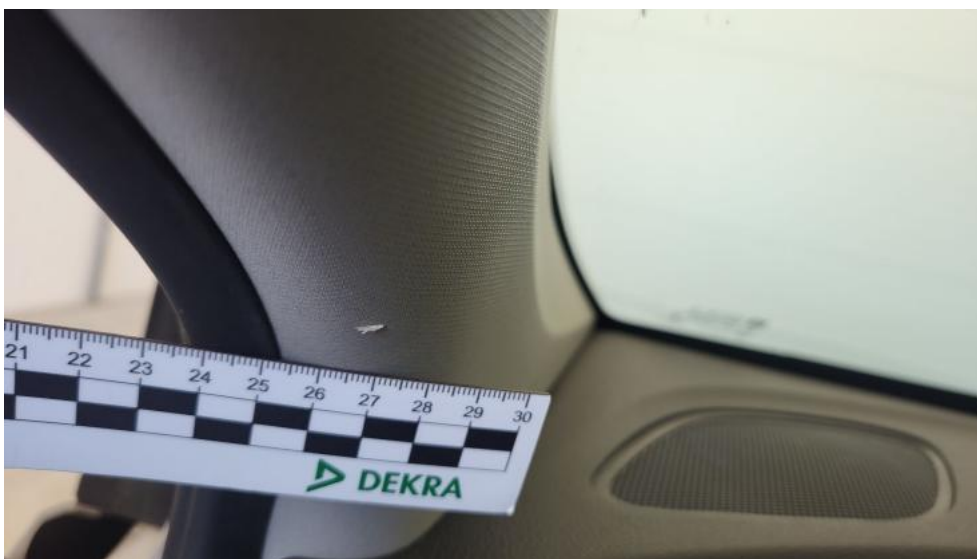
**Photo 75.**

Wykładzina(y) słupka przedniego L - Rysa/odprysk 1

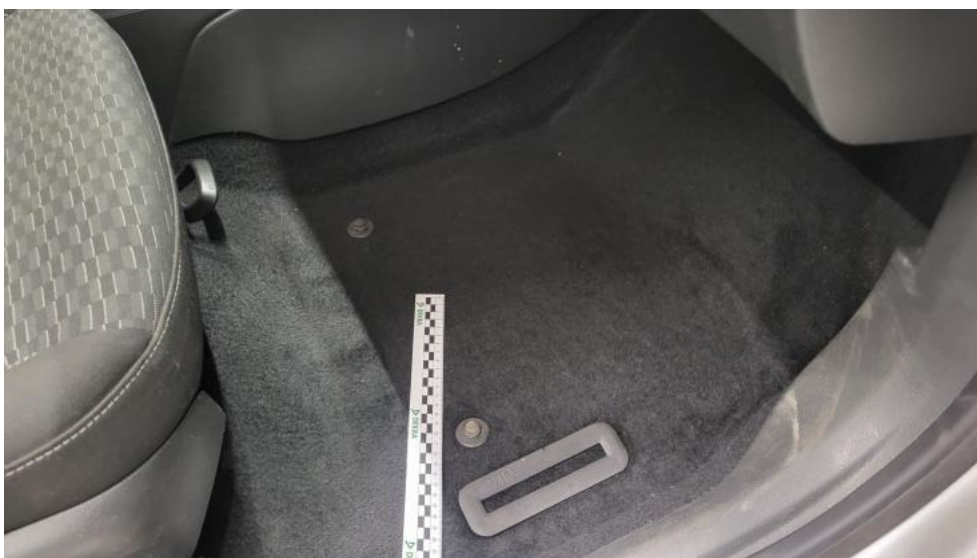
**Photo 76.**

Dywanik prze P - Inne 1
