Nr zlecenia DEKRA: PKOL(W)/LODZ/10409/26/02/09  
Nr zlecenia/szkody: 23/039190  
Data zlecenia: 09-02-2026

| Producent | MINI [BMW] |
| Model | Cabrio [F57] 21-24 |

Opis stanu technicznego

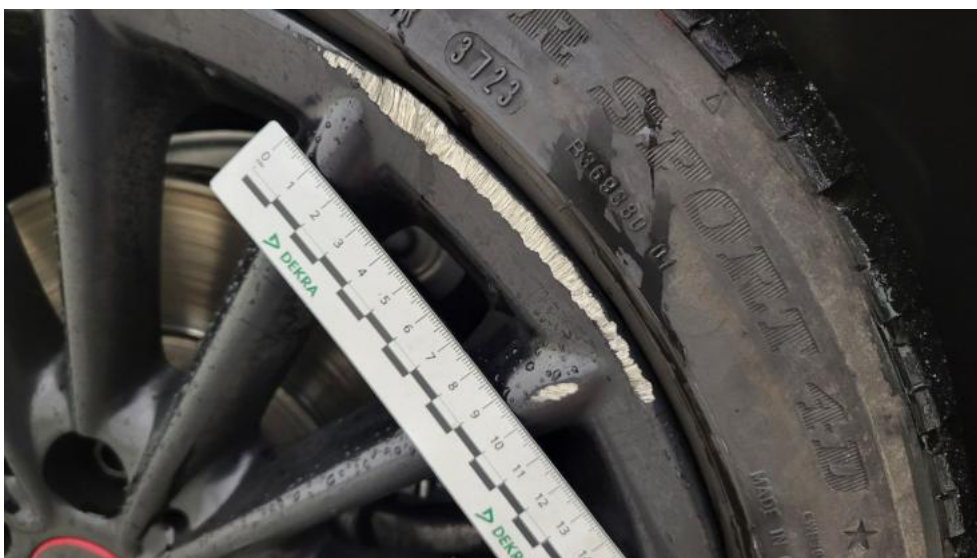
**Fot. 42.**  
Felga aluminiowa przednia P - Rysa/odprysk 1

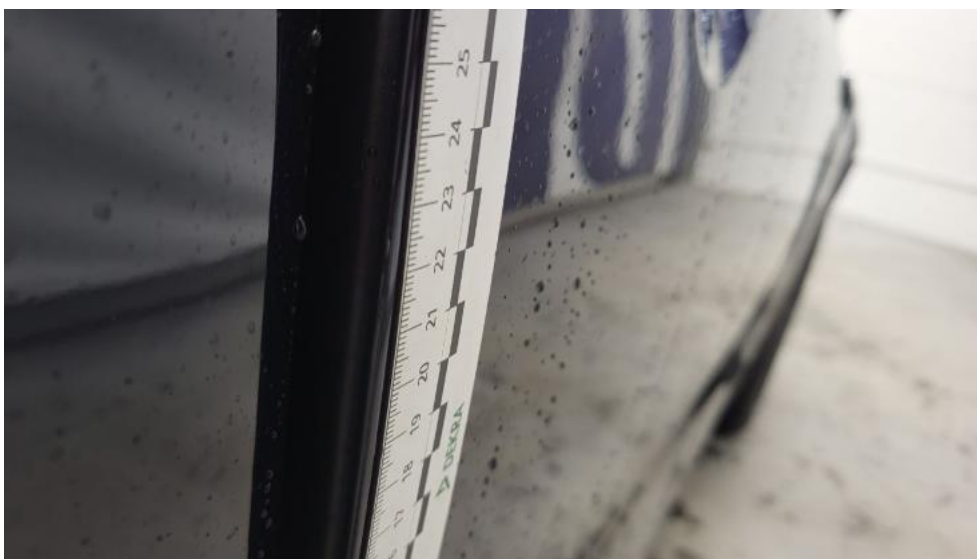
**Fot. 43.**

Drzwi przednie P - Rysa/odprysk 1

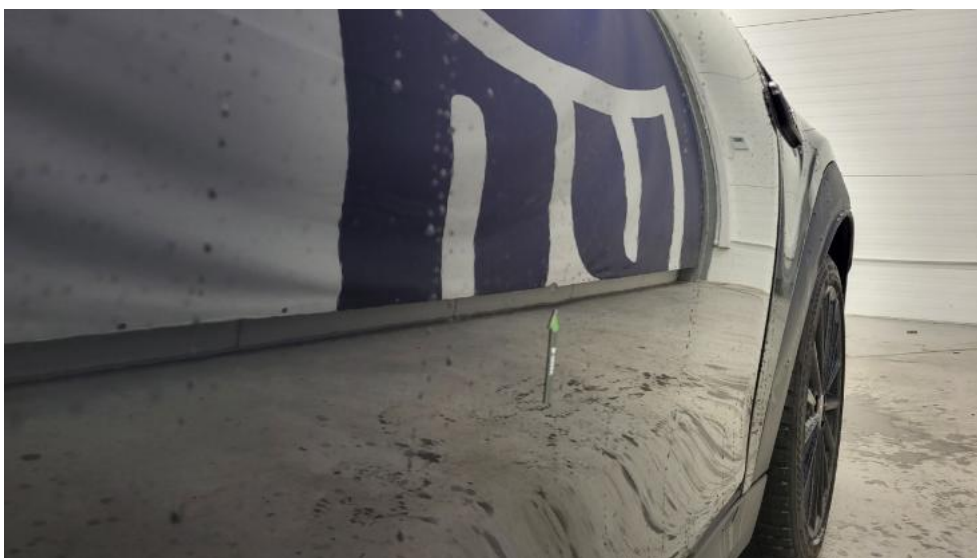
**Fot. 44.**

Drzwi przednie P - Wgniecenie/odkształcenie 1

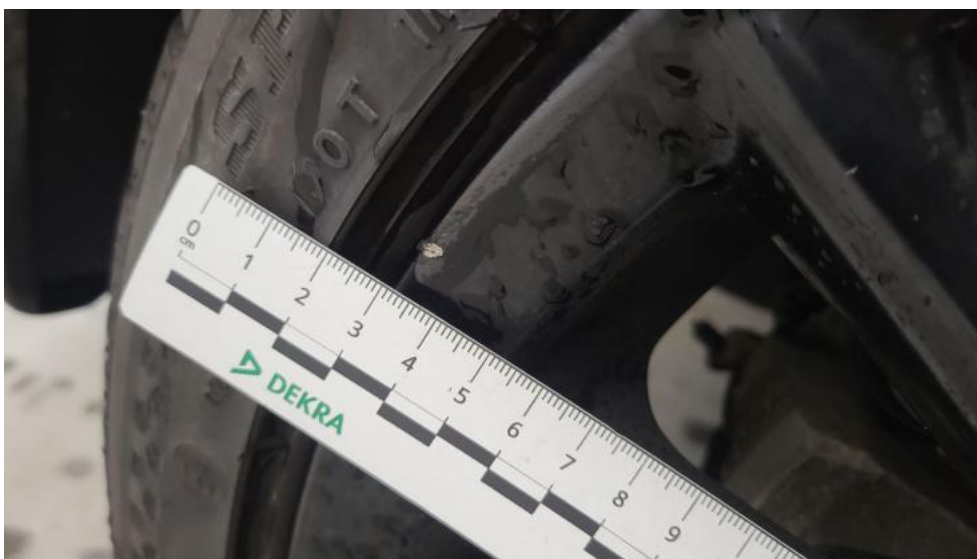
**Fot. 45.**

Felga aluminiowa tylna P - Rysa/odprysk 1

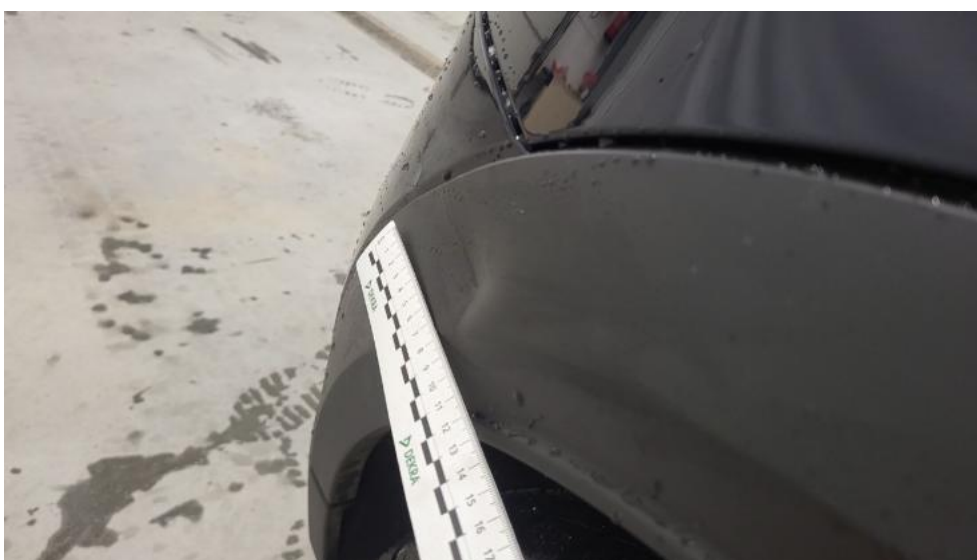
**Fot. 46.**

Listwa krawędzi błotnika tyl P - Wgniecenie/odkształcenie 1

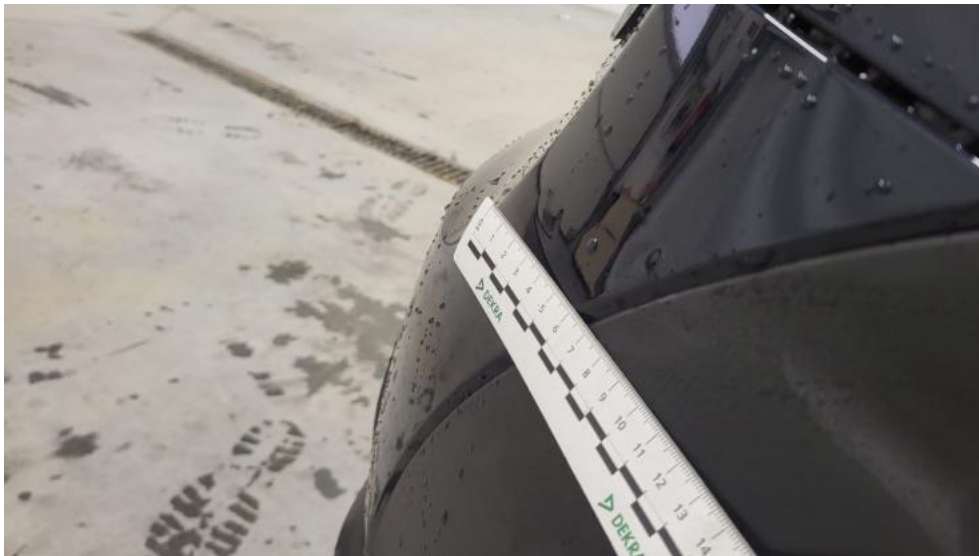
**Fot. 47.**

Zderzak tylny - Wgniecenie/odkształcenie 1

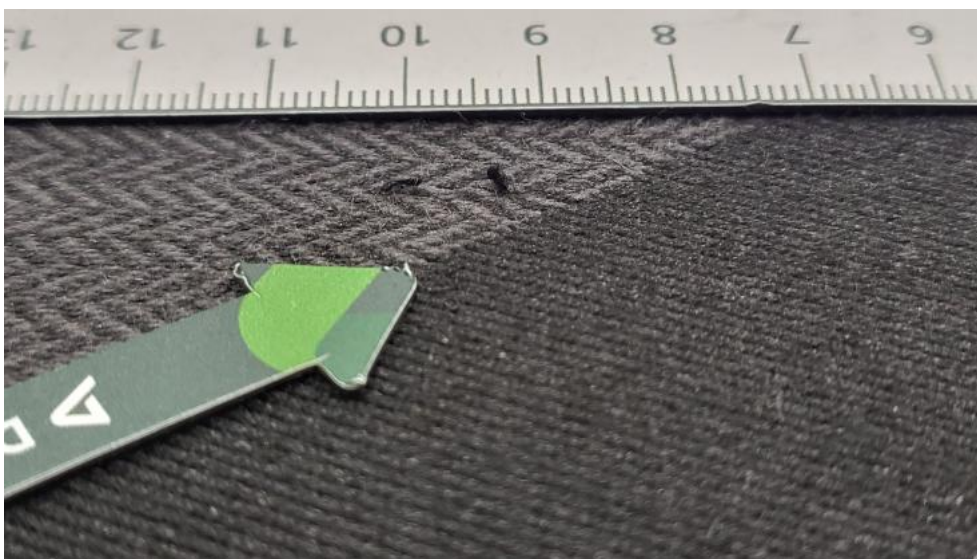
**Fot. 49.**

Dach - Inne 1

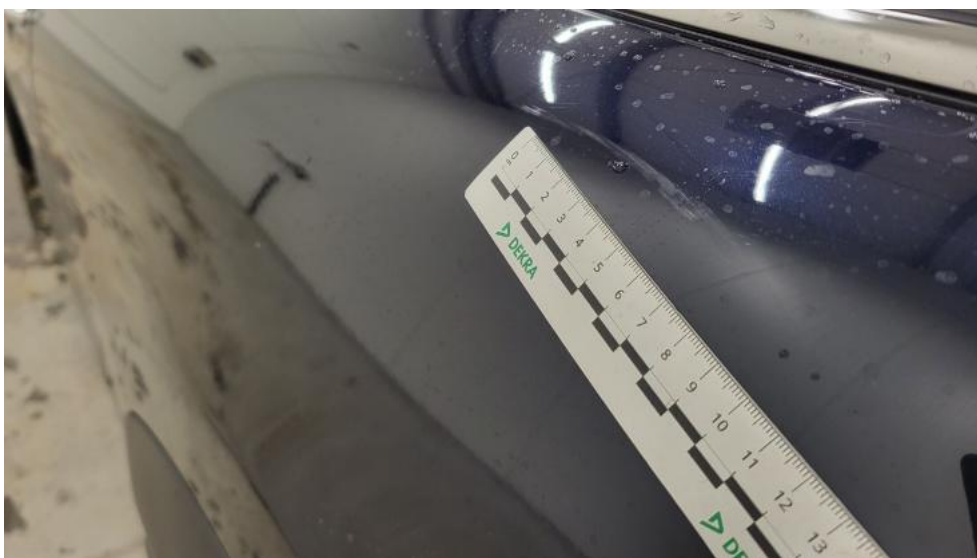
**Fot. 50.**

Błotnik tylny L / Ściana boczna L - Rysa/odprysk 1

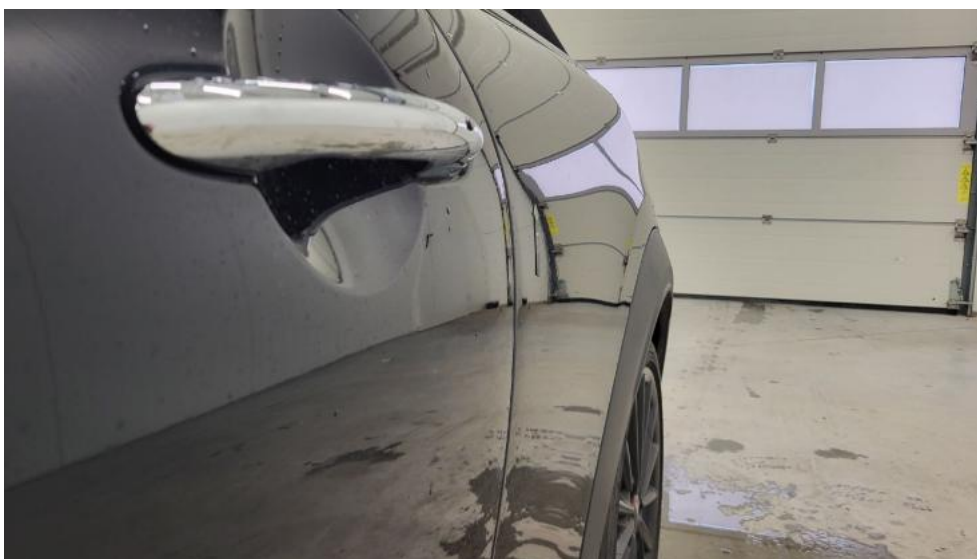
**Fot. 51.**

Błotnik tylny L / Ściana boczna L - Wgniecenie/odkształcenie 1

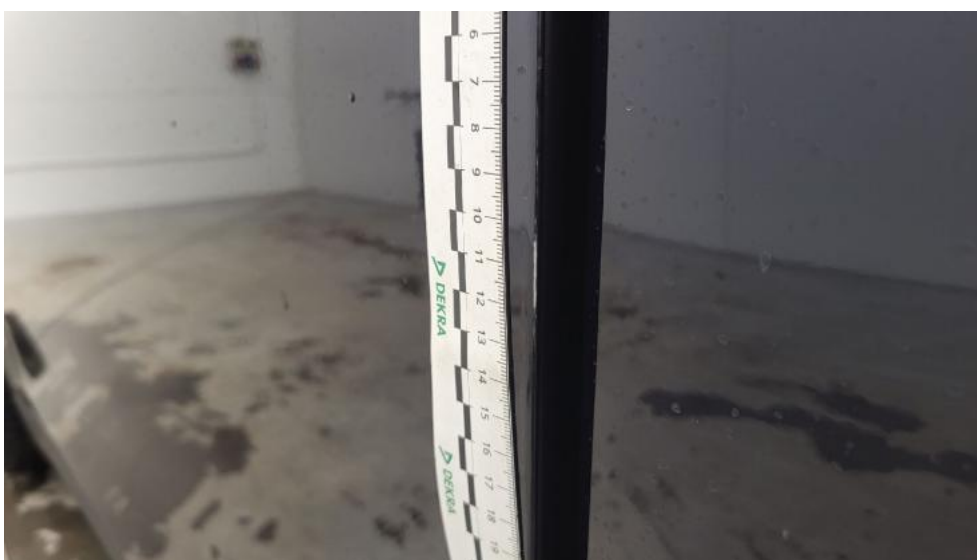
**Fot. 52.**

Drzwi przed L - Rysa/odprysk 1

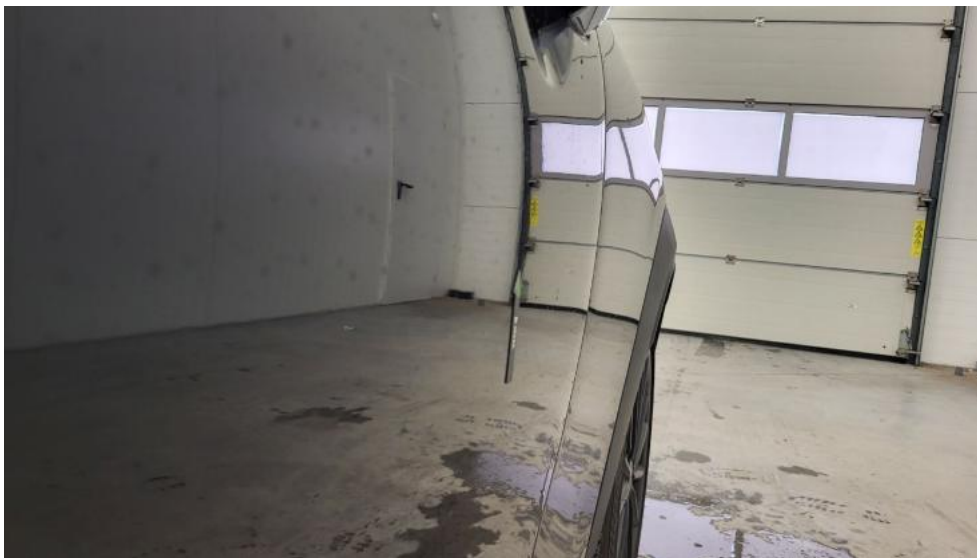
**Fot. 53.**

Drzwi przed L - Wgniecenie/odkształcenie 1
