Nr zlecenia DEKRA: PKOL(W)/LODZ/15587/26/02/19
Nr zlecenia/szkody: 24/019994
Data zlecenia: 19-02-2026

Dane pojazdu

Grupa obiektów (Eurotax)	samochody osobowe
Kod EC (Eurotax)	0134587
Producent	VOLVO
Model	S90 16-20
Typ/wersja	S90 D5 SCR AWD Inscription aut
Rodzaj nadwozia	sedan
Liczba drzwi/liczba miejsc	4/5
Masa własna [kg]	1847
Dopuszczalna masa całkowita [kg]	2360
Rozstaw osi 1/2	2941
Rodzaj silnika	z zapłonem samoczynnym
Układ oczyszczana spalin	KSC
Norma czystości spalin	EURO 6
Pojemność silnika [ccm]	1969
Moc silnika [KM/kW]	235/173
Skrzynia biegów	automatyczna 8-biegowa
Nr rejestracyjny	WP7005S
VIN	LVYPS68UCKP058434
Data 1. rejestracji	26-09-2018
Data nast. bad. techn.	22-10-2025
Rok produkcji	2018 (rok produkcji został zweryfikowany z zewnętrzną bazą danych)
Stan licznika [km]	224 797 (odczytany)
Kolor nadwozia/rodzaj powłoki	niebieski/2-warstwowy metalik

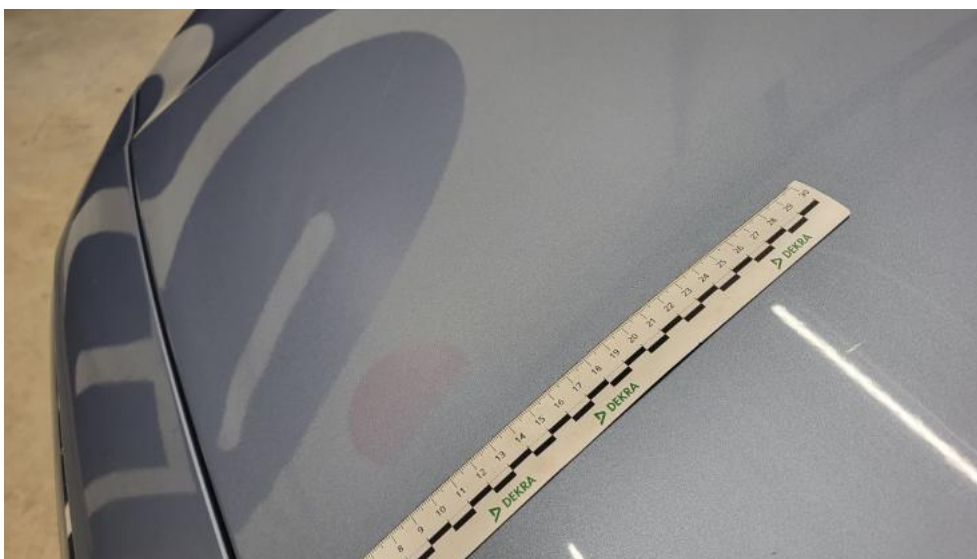
Fot. 45.
Pokrywa komory silnika - Rysa/odprysk 1

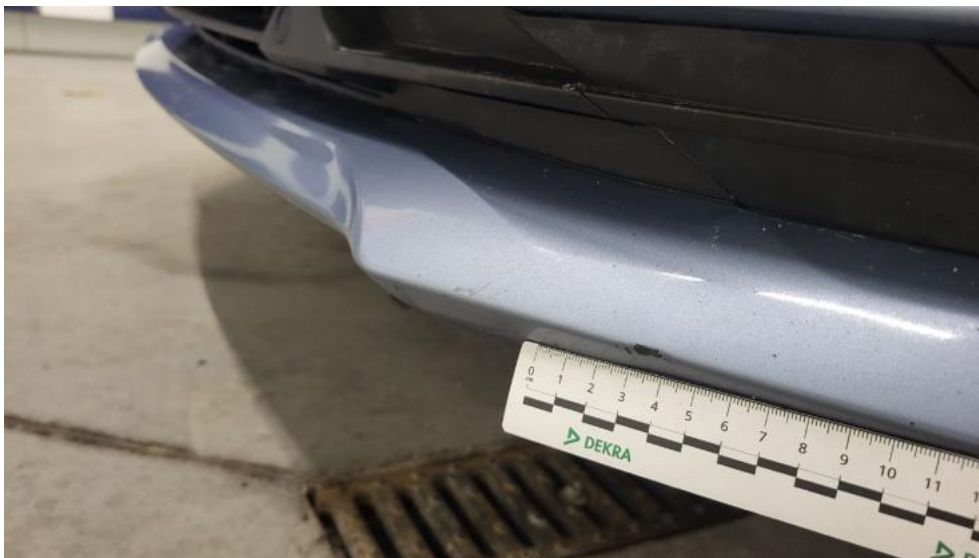
Fot. 47.
Spoiler zderzaka przedniego - Rysa/odprysk 1

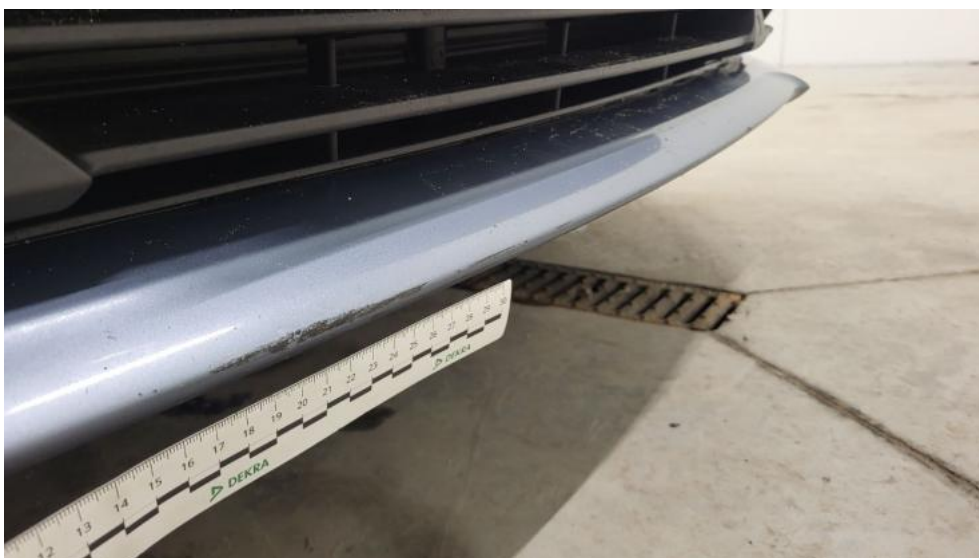
Fot. 48.
Spoiler zderzaka przedniego - Rysa/odprysk 2

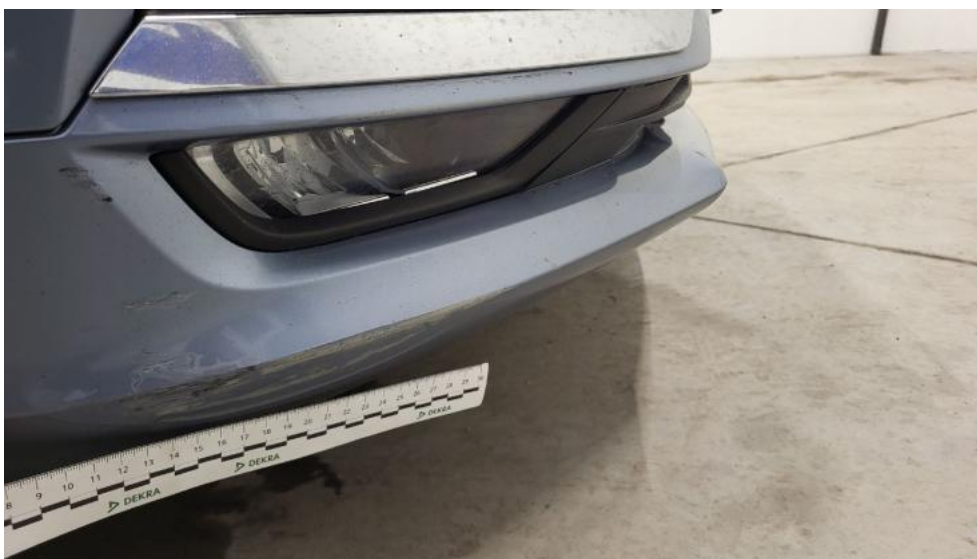
Fot. 49.
Spoiler zderzaka przedniego() - Rysa/odprysk 3

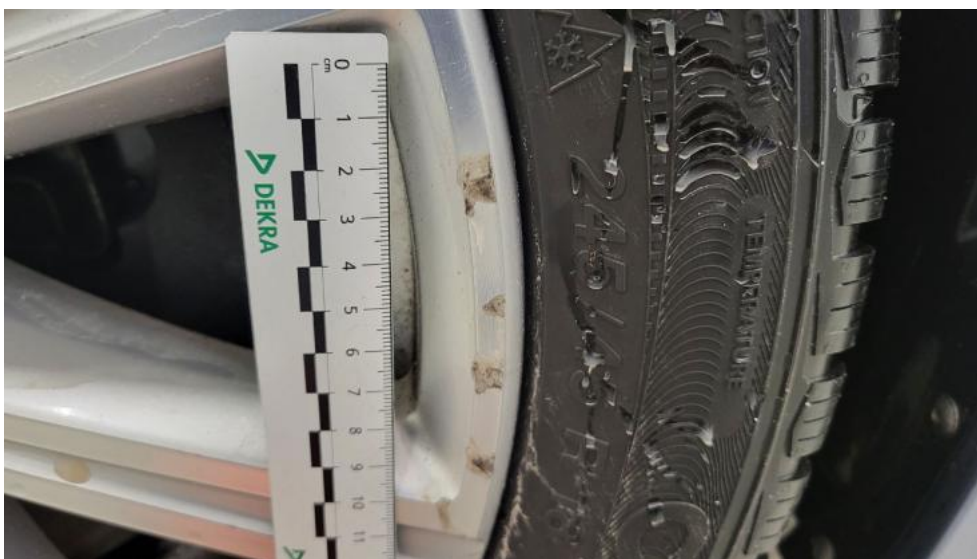
Fot. 53.
Felga aluminiowa przednia P - Rysa/odprysk 1

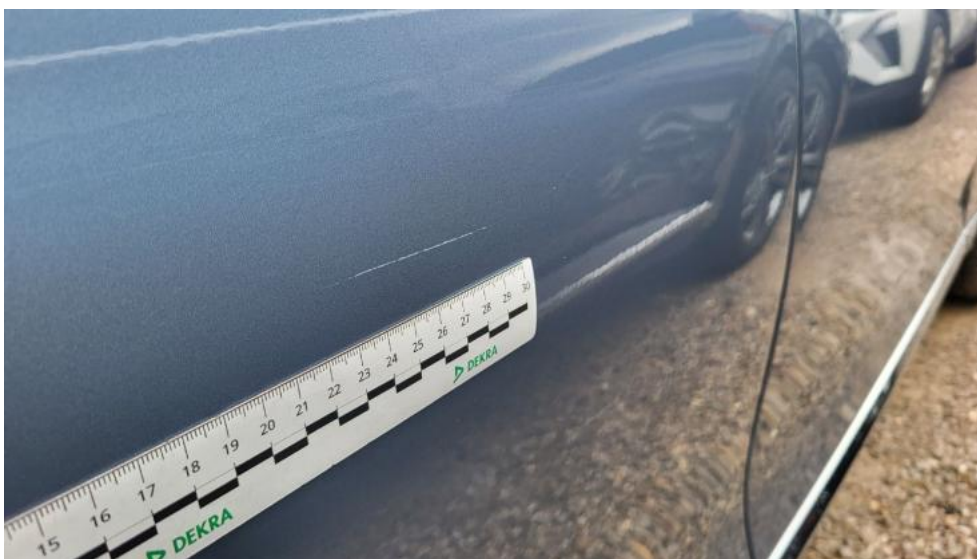
Fot. 55.
Drzwi tylne P - Rysa/odprysk 1

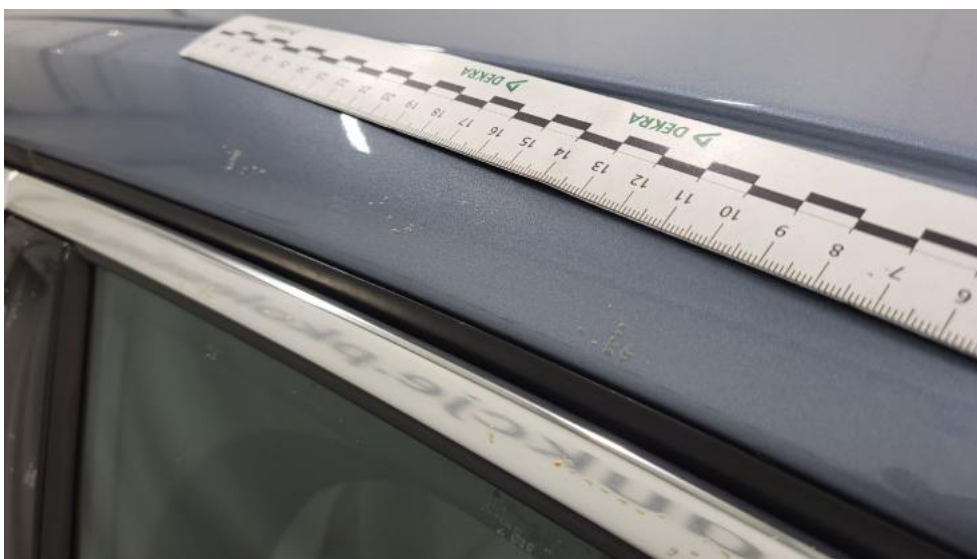
Fot. 59.
Stupek przedni P - Inne 1

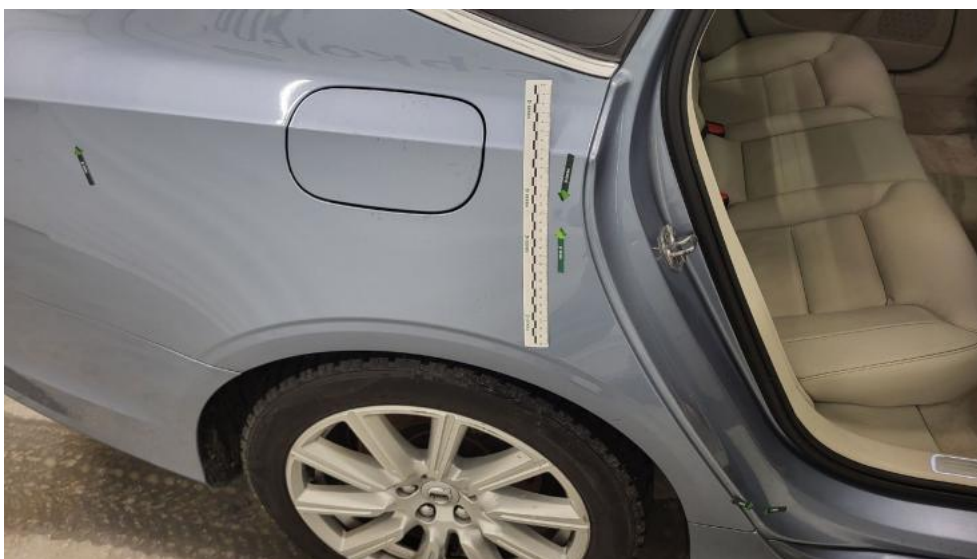
Fot. 61.
Błotnik tylny P / Ściana boczna P - Wgniecenie/odkształcenie 2

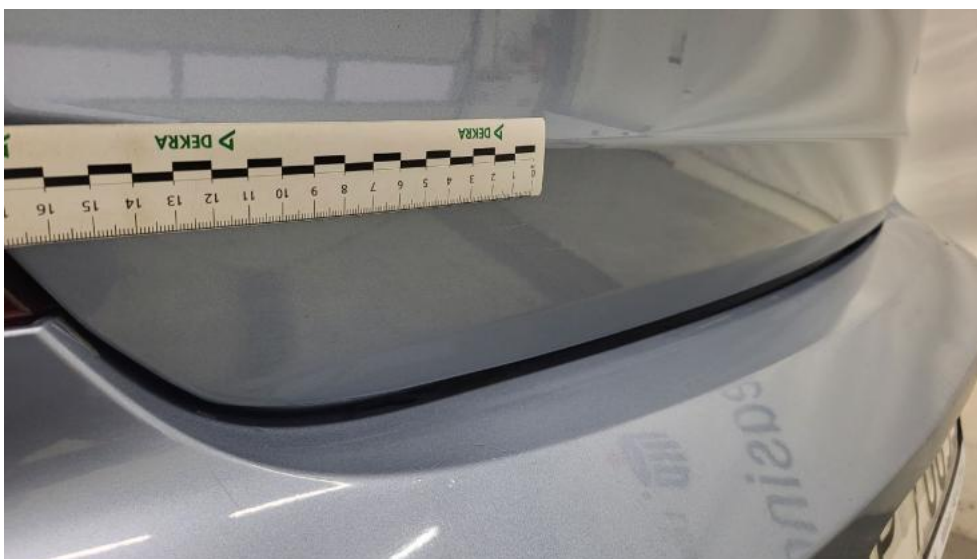
Fot. 63.
Pokrywy bagażnika - Rysa/odprysk 1

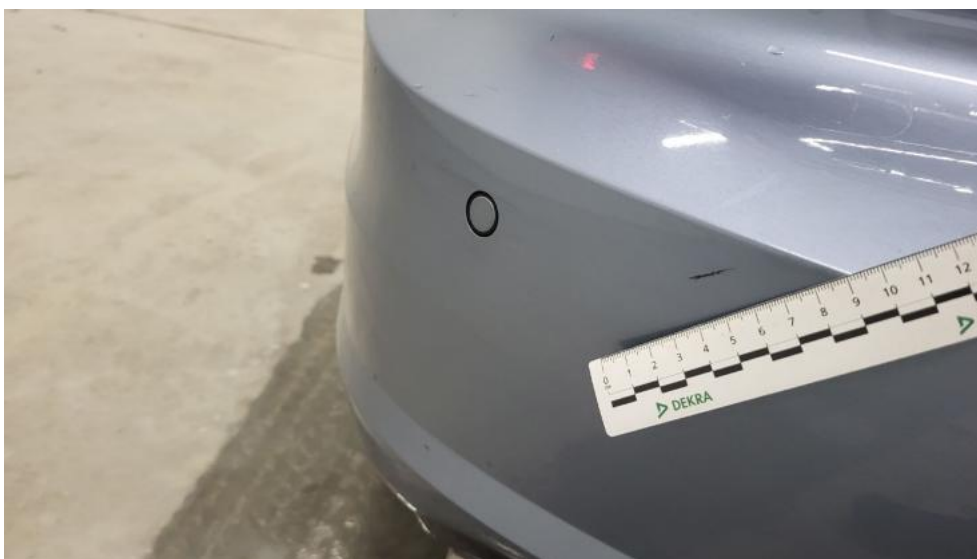
Fot. 65.
Zderzak tylny - Rysa/odprysk 2

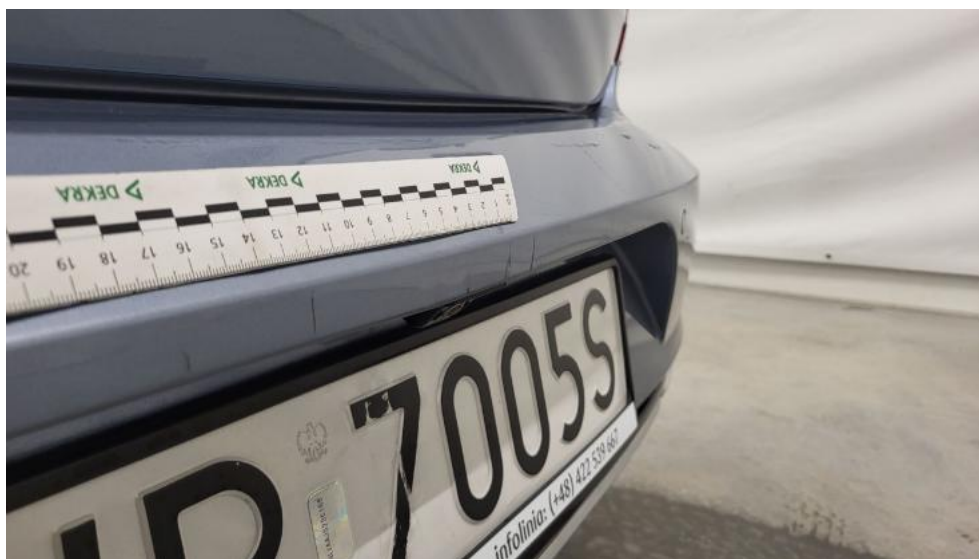
Fot. 67.
Zderzak tylny - Wgniecenie/odkształcenie 2

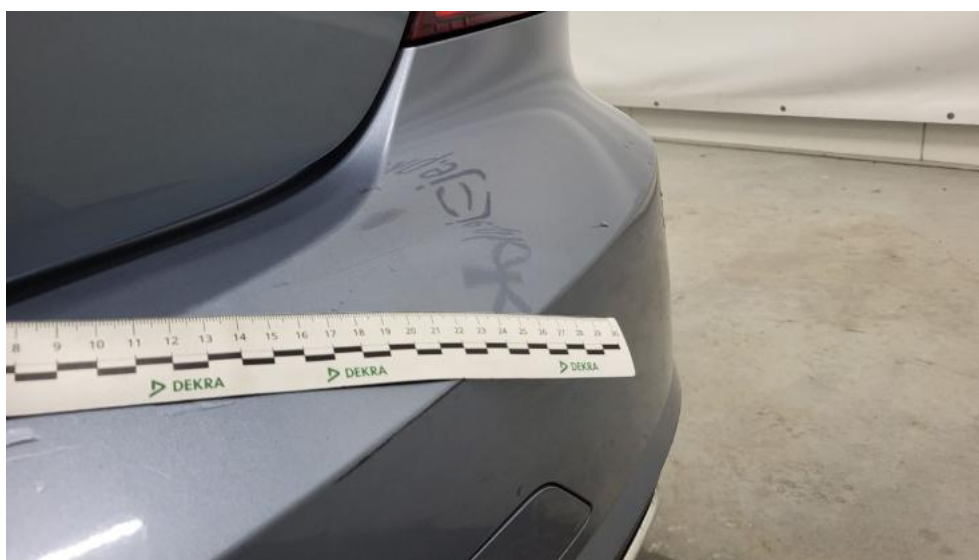
Fot. 68.
Zderzak tylny() - Wgniecenie/odkształcenie 3

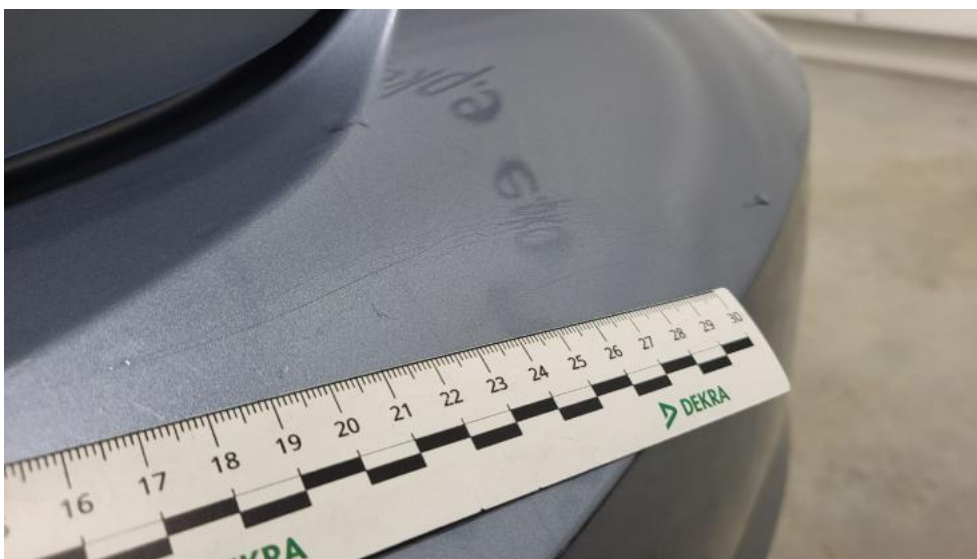
Fot. 69.
Zderzak tylny - Pęknięcie/rozerwanie 1

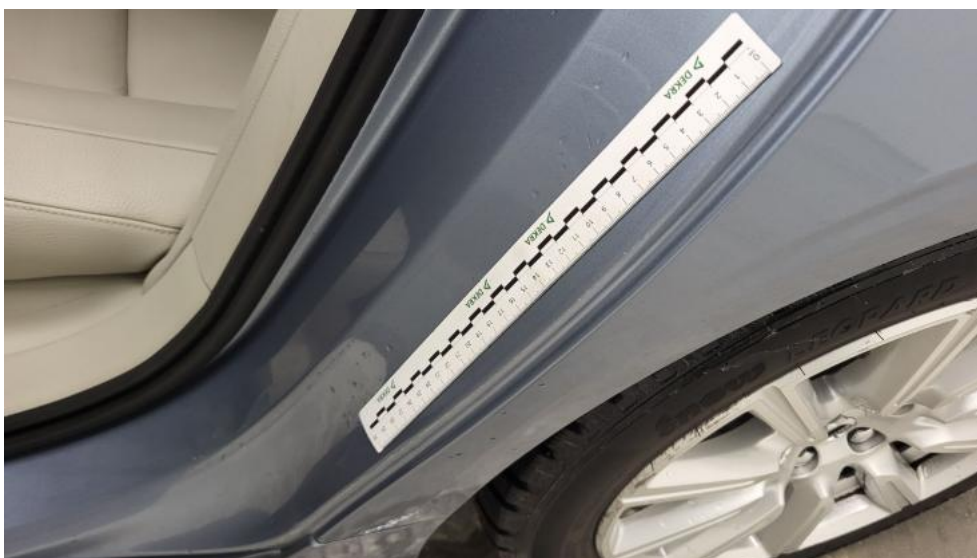
Fot. 70.
Błotnik tylny L / Ściana boczna L - Rysa/odprysk 1

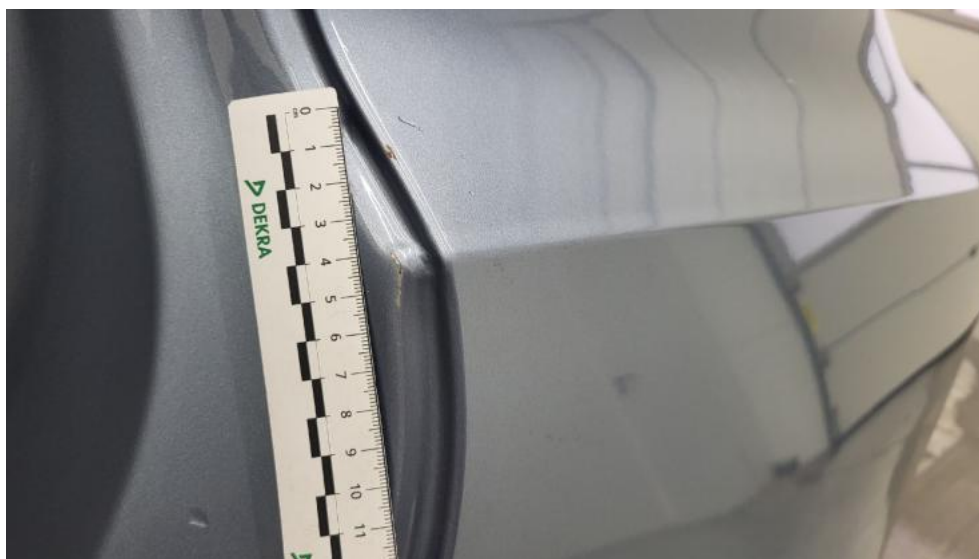
Fot. 71.

Błotnik tylny L / Ściana boczna L - Rysa/odprysk 2

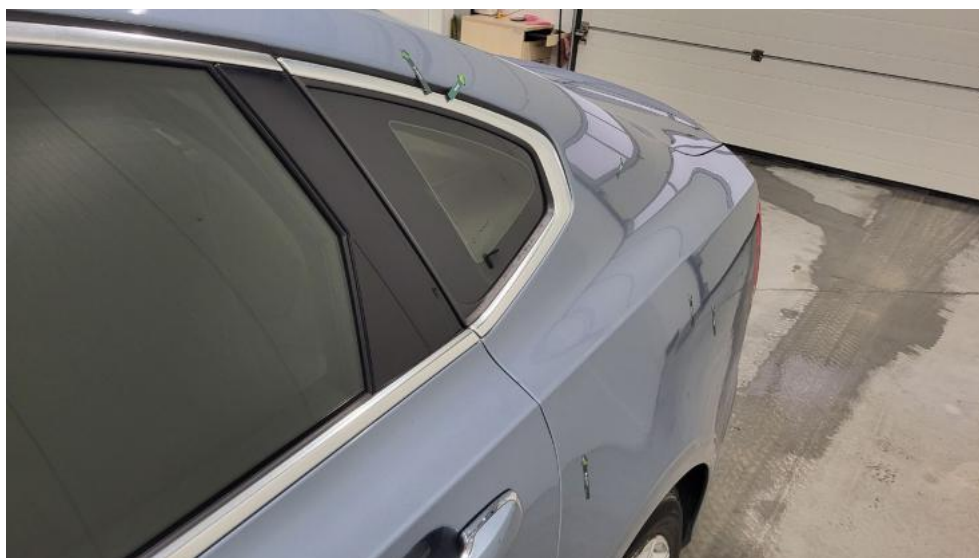
Fot. 72.

Błotnik tylny L / Ściana boczna L - Wgniecenie/odkształcenie 1

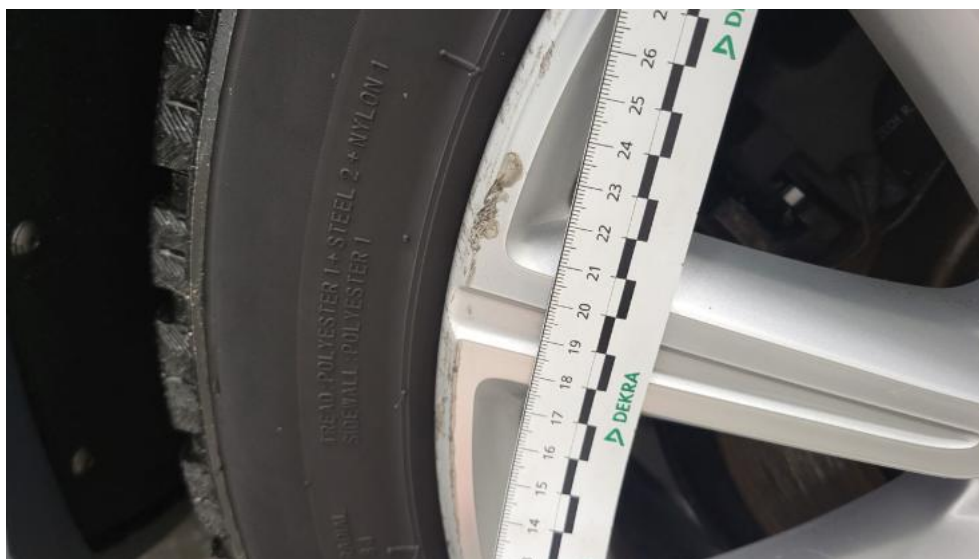
Fot. 73.
Felga aluminiowa tylna L - Rysa/odprysk 1

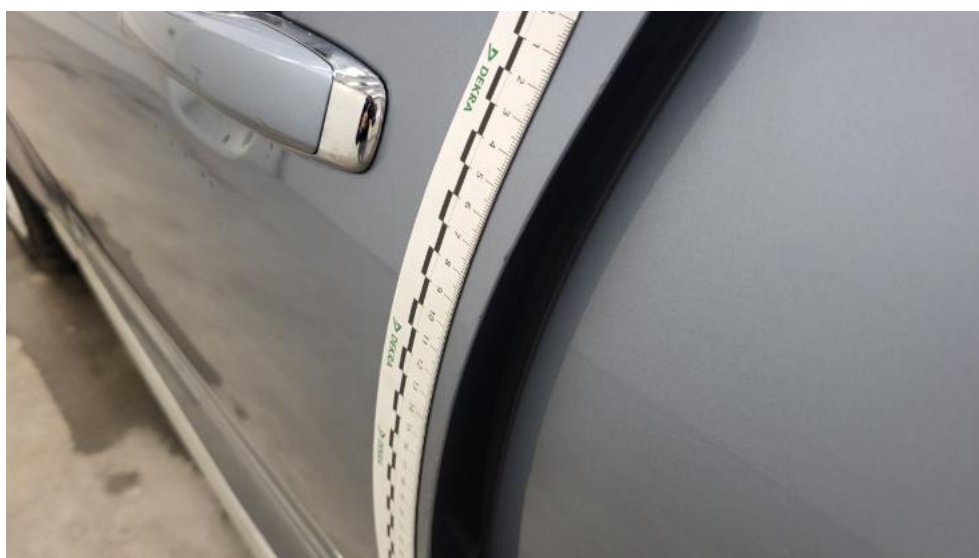
Fot. 74.
Drzwi przed L - Rysa/odprysk 1

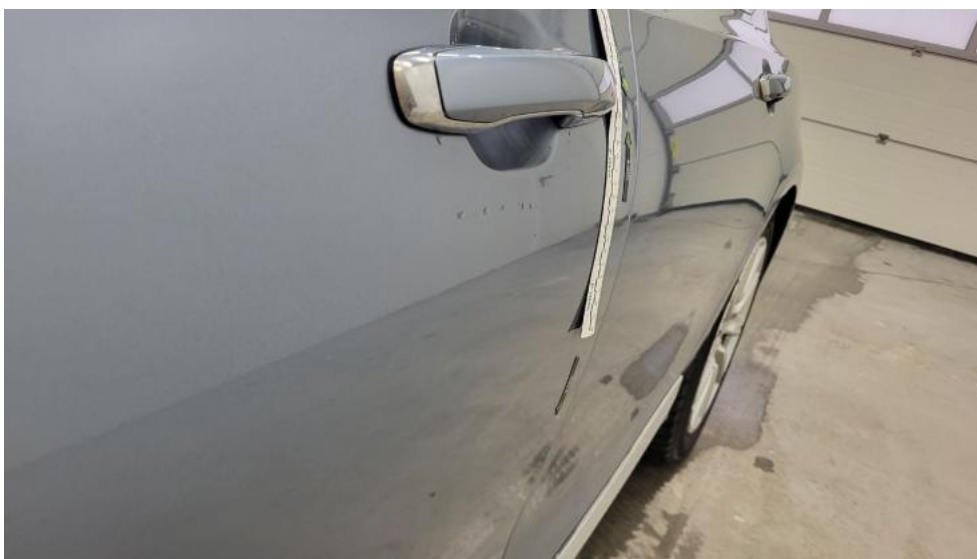
Fot. 75.
Drzwi przed L - Wgniecenie/odkształcenie 1

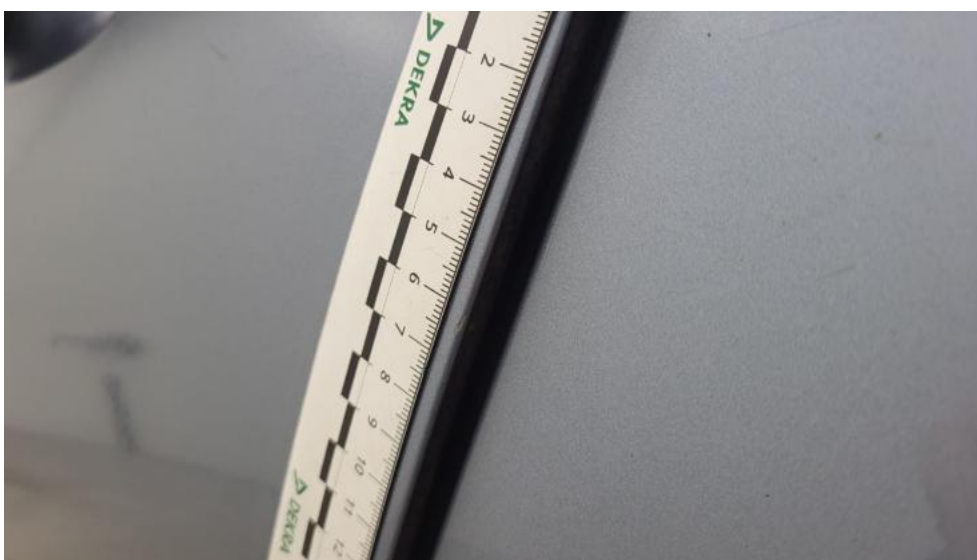
Fot. 76.
Drzwi tylne L - Rysa/odprysk 1

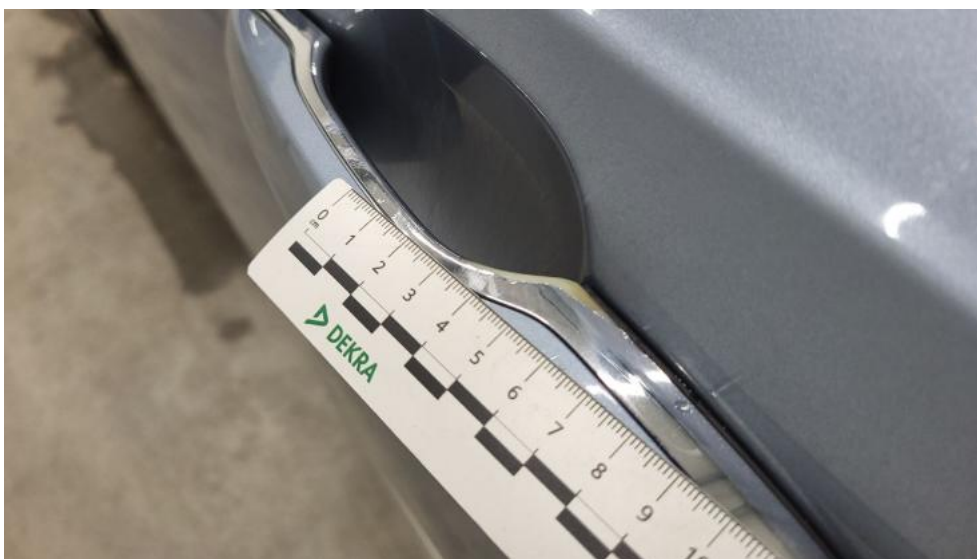
Fot. 77.
Klamka drzwi prz L - Rysa/odprysk 1

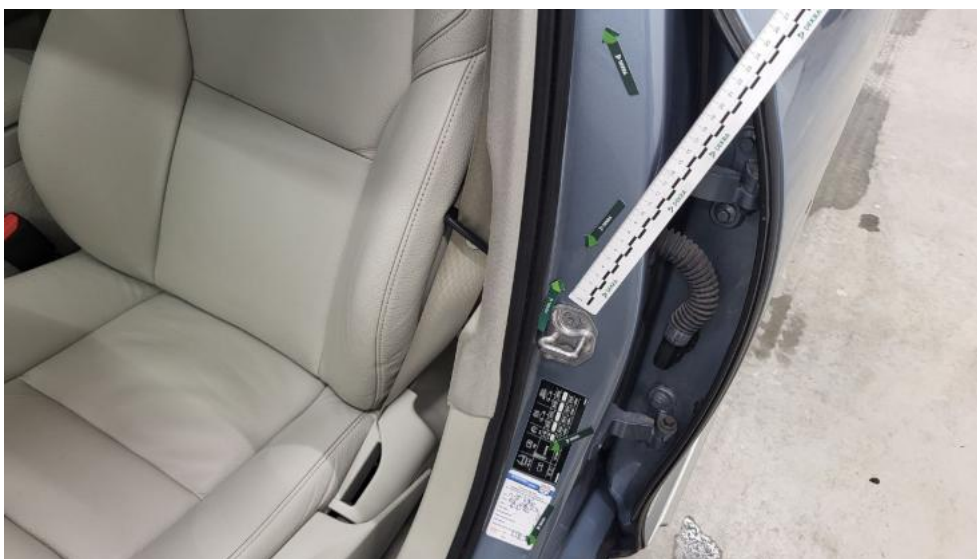
Fot. 79.
Słupek środkowy L - Wgniecenie/odkształcenie 1

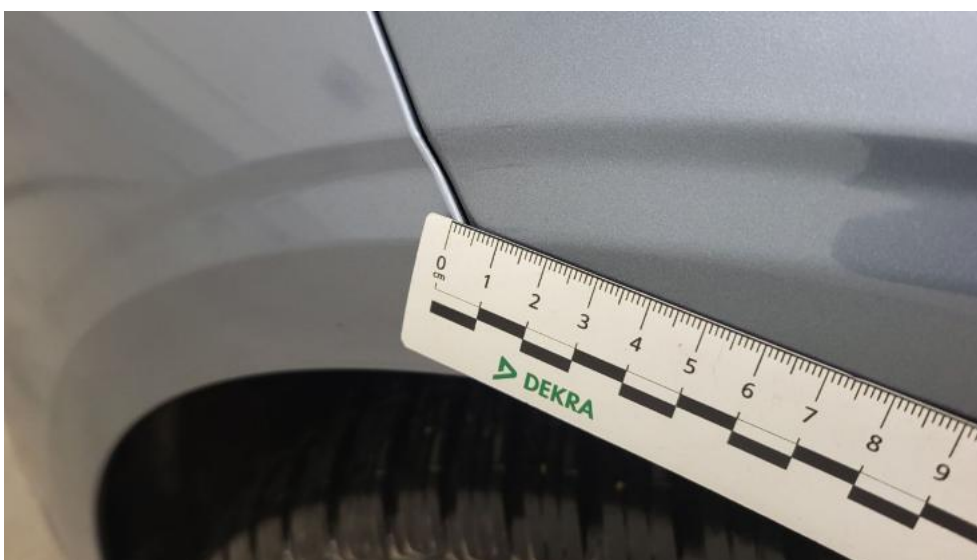
Fot. 80.
Błotnik przedni L - Rysa/odprysk 1

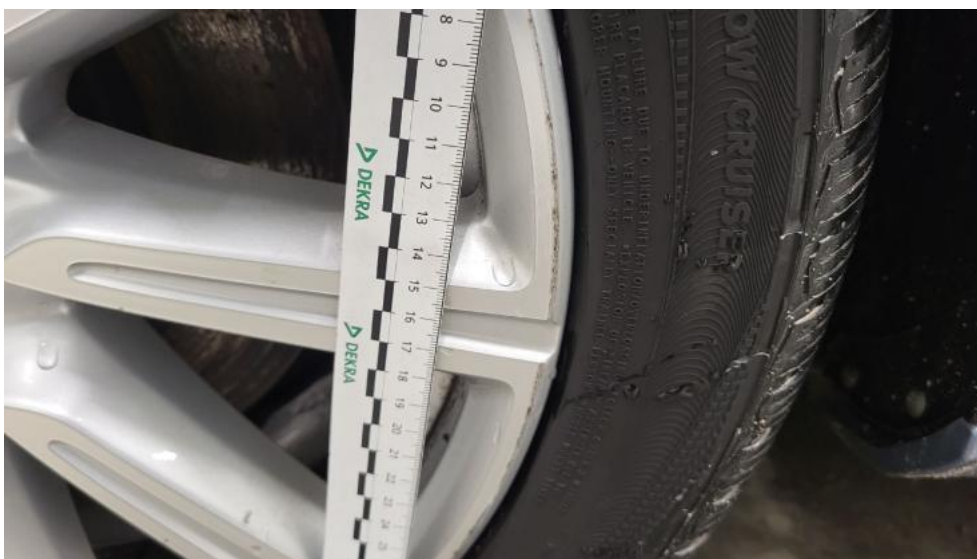
Fot. 81.
Felga Aluminiowa przednia L - Rysa/odprysk 1

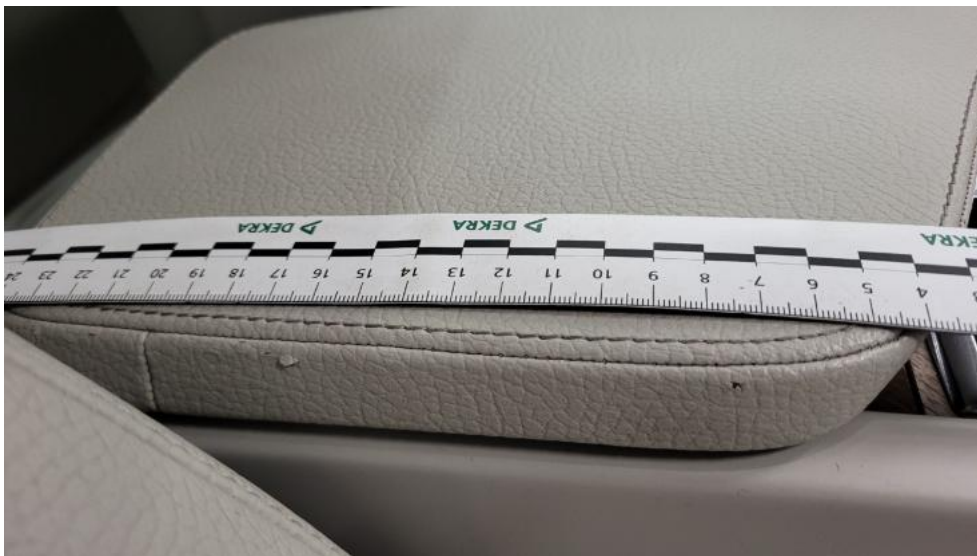
Fot. 83.
Podkietnik środkowy przedni - Pęknięcie/rozerwanie 1

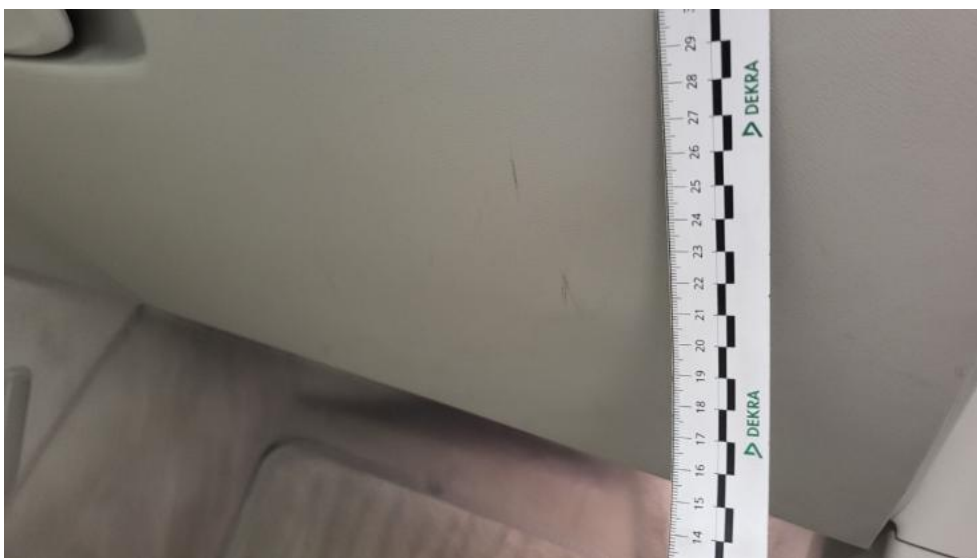
Fot. 84.
Pokrywa schowka deski rozdzielczej - Inne 1

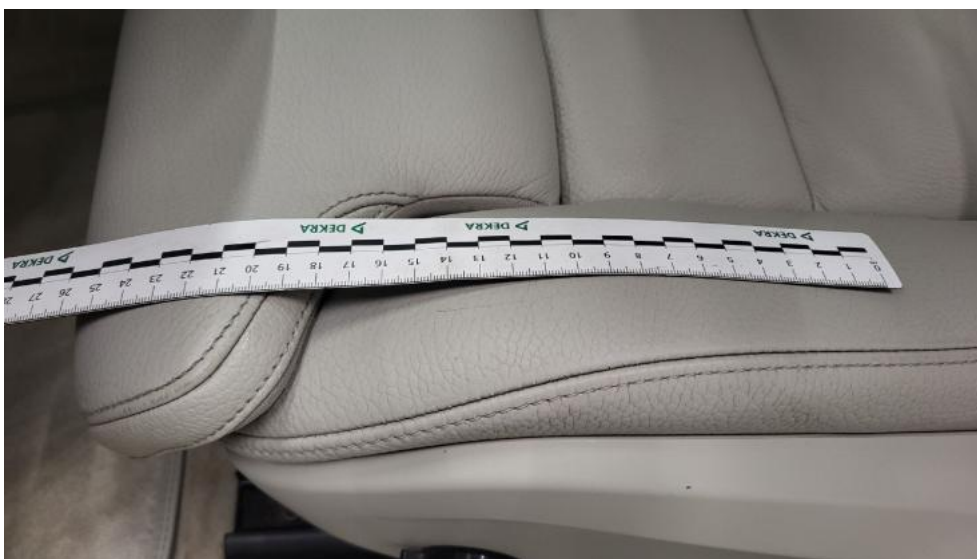
Fot. 85.

Fotel prz. lew. - Rysa/odprysk 1

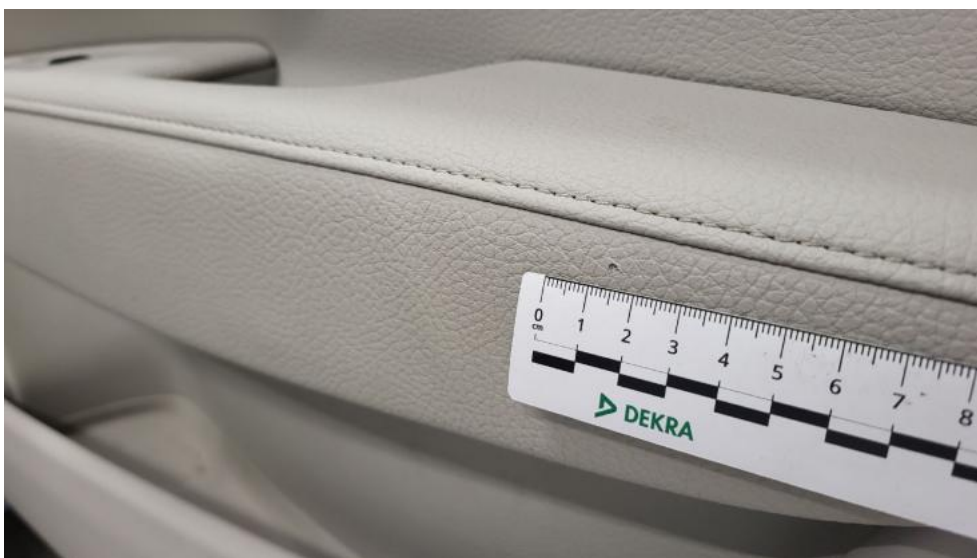
Fot. 86.

Tapicerka drzwi przednich P - Pęknięcie/rozerwanie 1

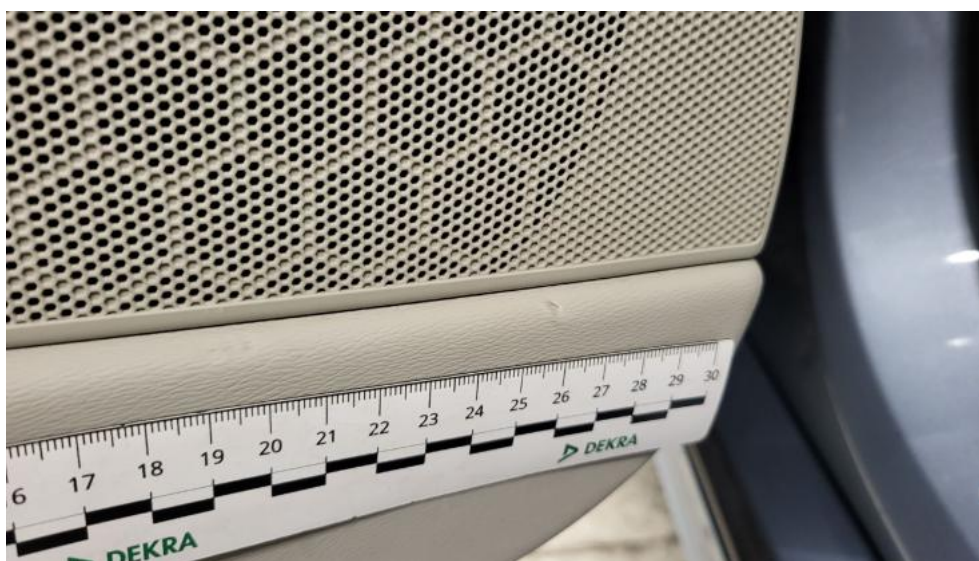
Fot. 87.
Tapicerka drzwi tylnych L - Pęknięcie/rozerwanie 1

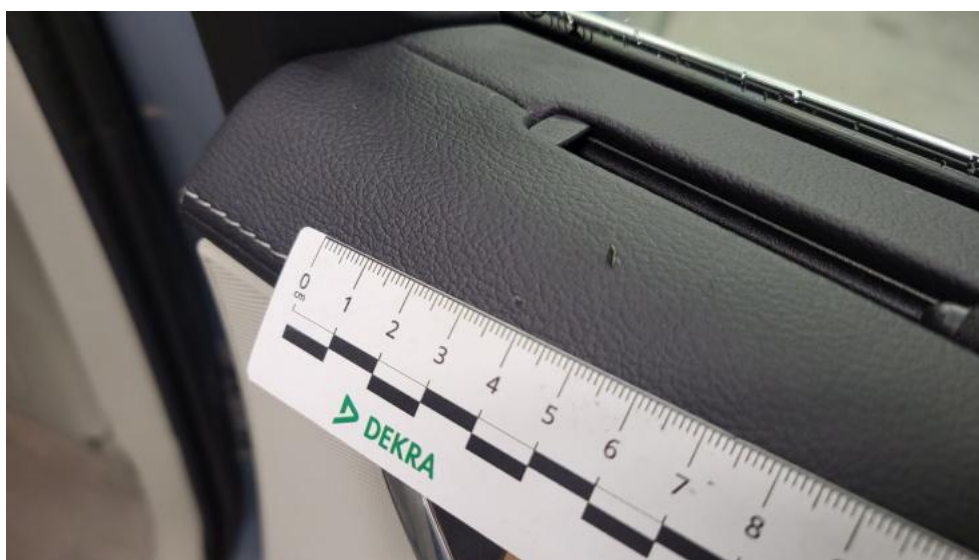
Fot. 88.
Tapicerka drzwi tylnych P - Pęknięcie/rozerwanie 1

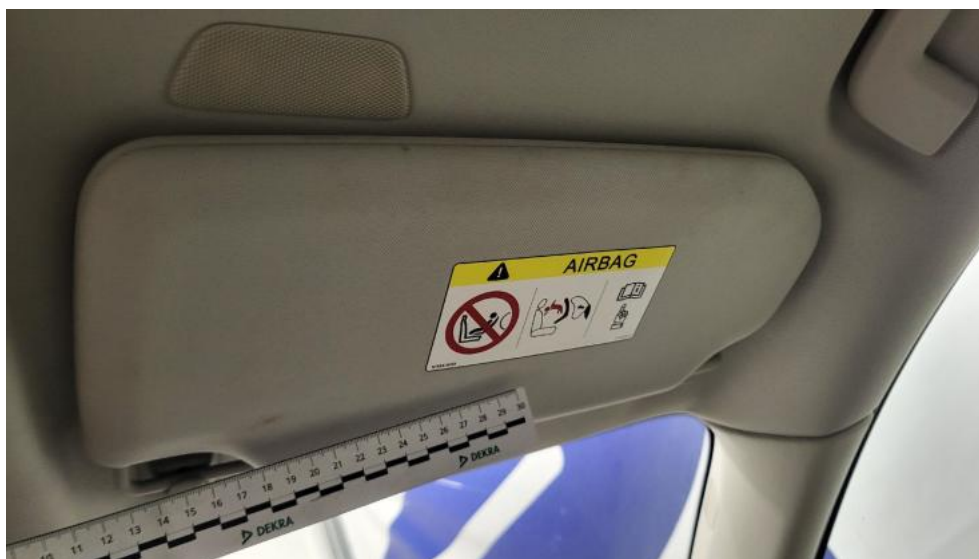
Fot. 89.

Osłona p/słoneczna prawa - Inne 1

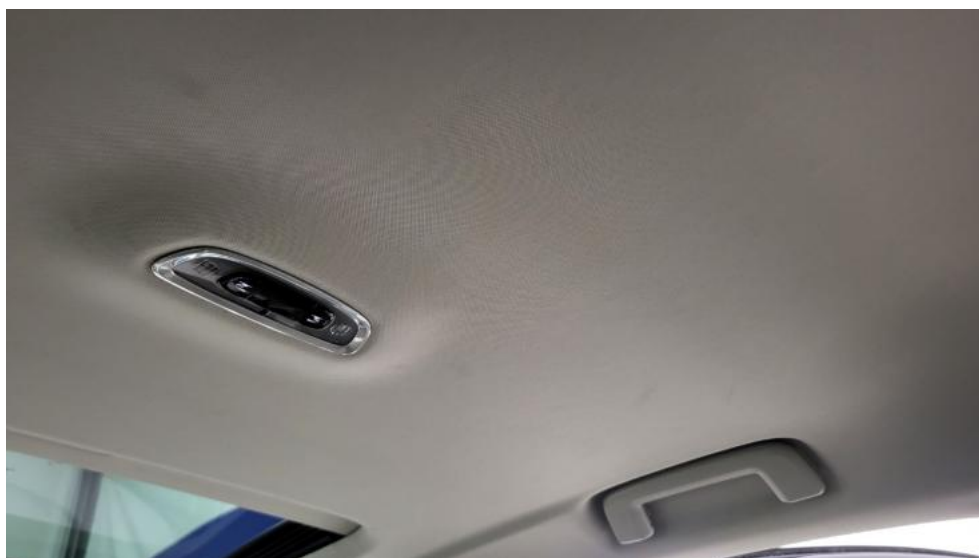
Fot. 90.

Podsufitka - Inne 1

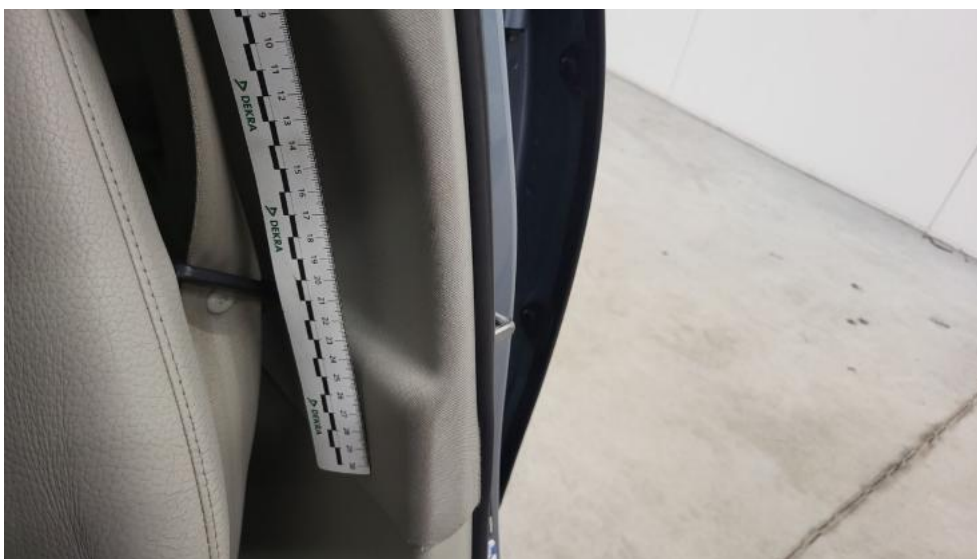
Fot. 91.
Wykładzina(y) słupka środkowego L - Inne 1

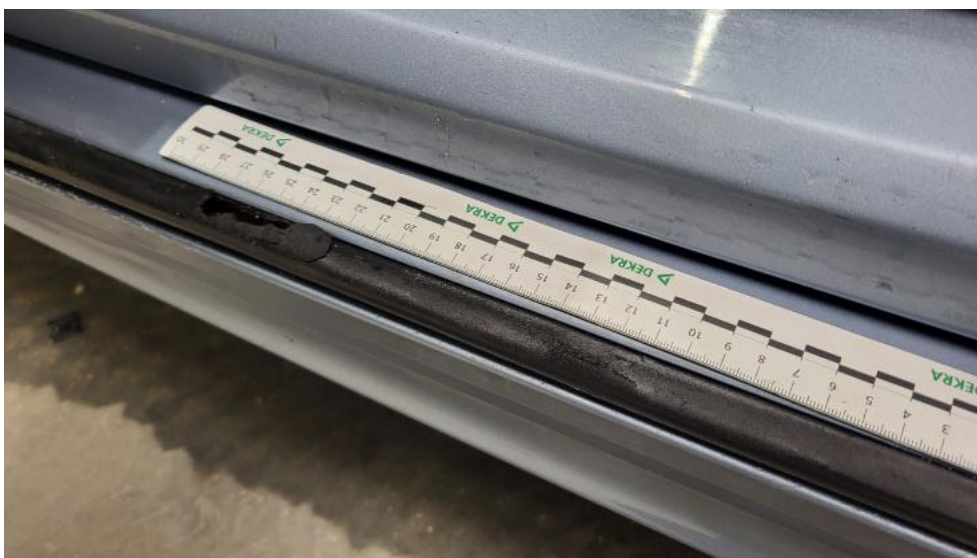
Fot. 94.
Uszczelki progowe lew. - Pęknięcie/rozerwanie 1
