DEKRA's commission No. : PKOL(W)/LODZ/17885/26/02/27
commission/ damage No. : 24/000794
Date of commission: 27-02-2026

Group of objects (Eurotax)	jeeps
EC code (Eurotax)	0158663
Manufacturer	LAND ROVER
Model	Range Rover Velar 23-
Type / version	Velar 3.0 D300 mHEV Dynamic HSE
Body type	KOM
Number of doors / seats	5/5
Curb weight [kg]	2306
Gross vehicle weight [kg]	2710
Wheelbase 1/2	2874
Engine type	Automatic ignition
Pollution reduction system	KSC
Engine capacity [ccm]	2996
Engine Power [hp/kW]	300/221
Gearbox	automatic
Registration /record No.	KK9553G
VIN / serial number	SALYA2BW9SA395489
Date of first registration	11-04-2024
Date of next. tech. test	11-04-2027
Year of manufacture	2024
Readout [km]	27 481 (read)
Body color / type of coating	black/double-layered, metallized

PHOTOGRAPHIC DOCUMENTATION

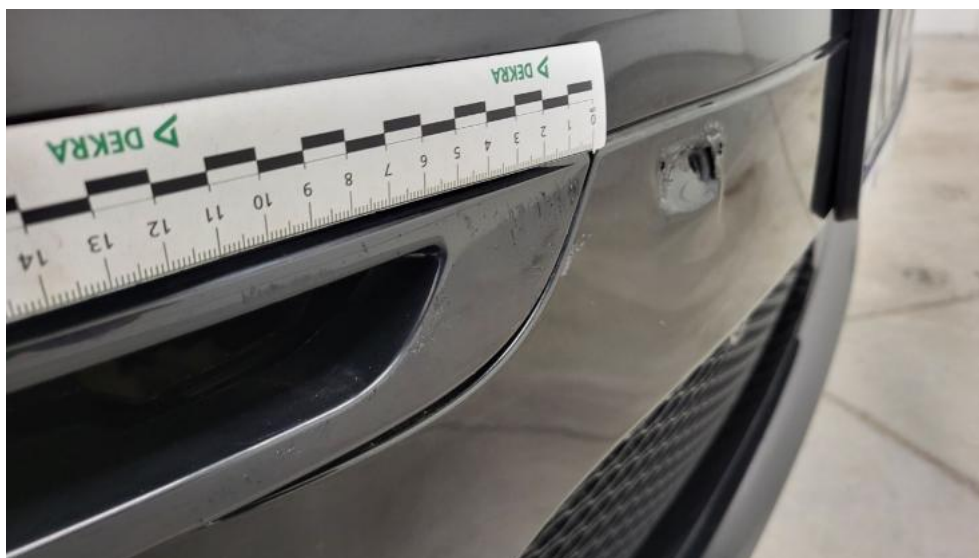
Photo 44.
Kratka/zaślepka halogenu P - Rysa/odprysk 1

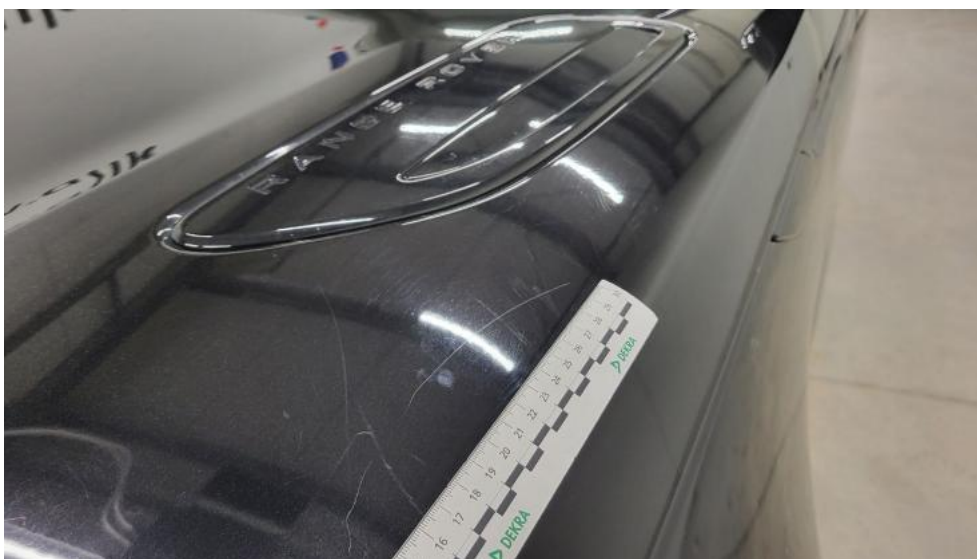
Photo 45.
Pokrywa komory silnika - Rysa/odprysk 1

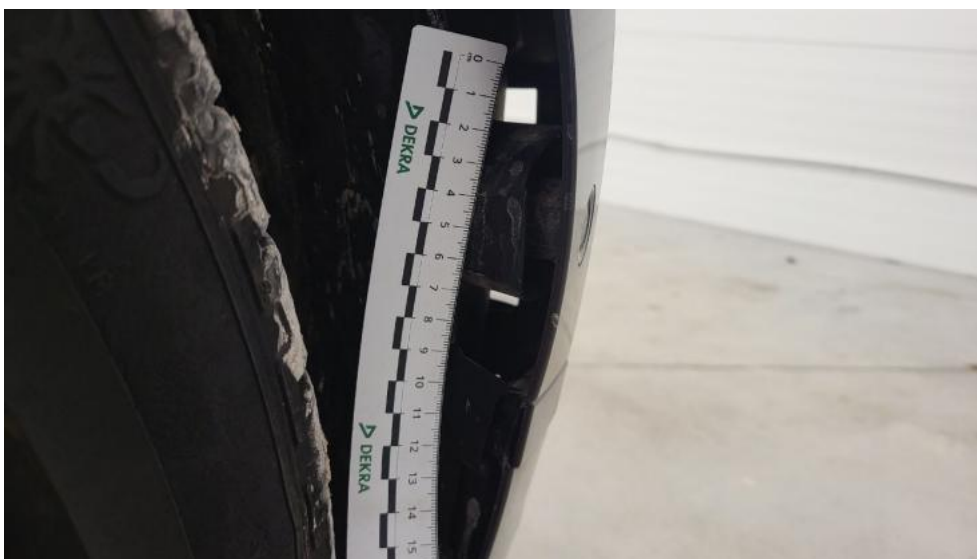
Photo 49.
Zderzak - Inne 1

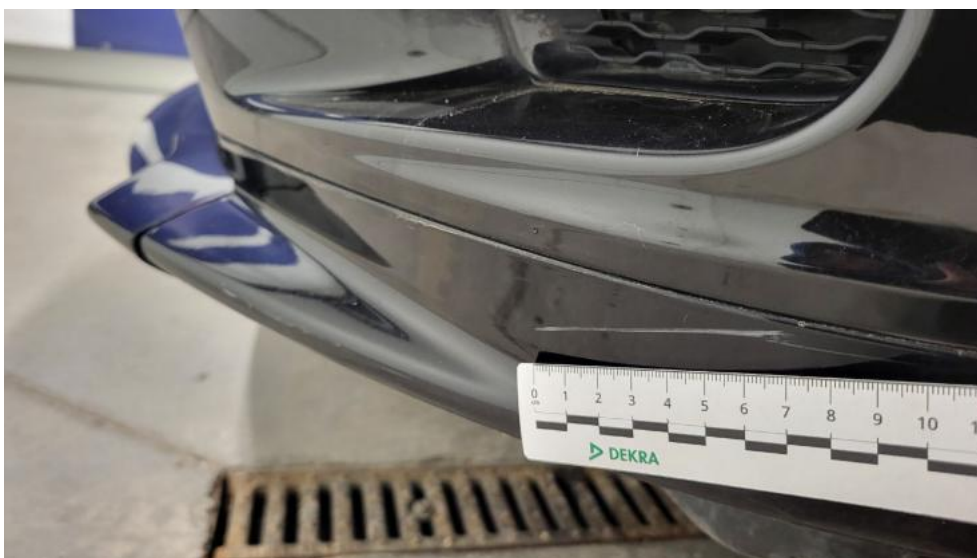
Photo 50.
Zderzak przedni cz L - Rysa/odprysk 1

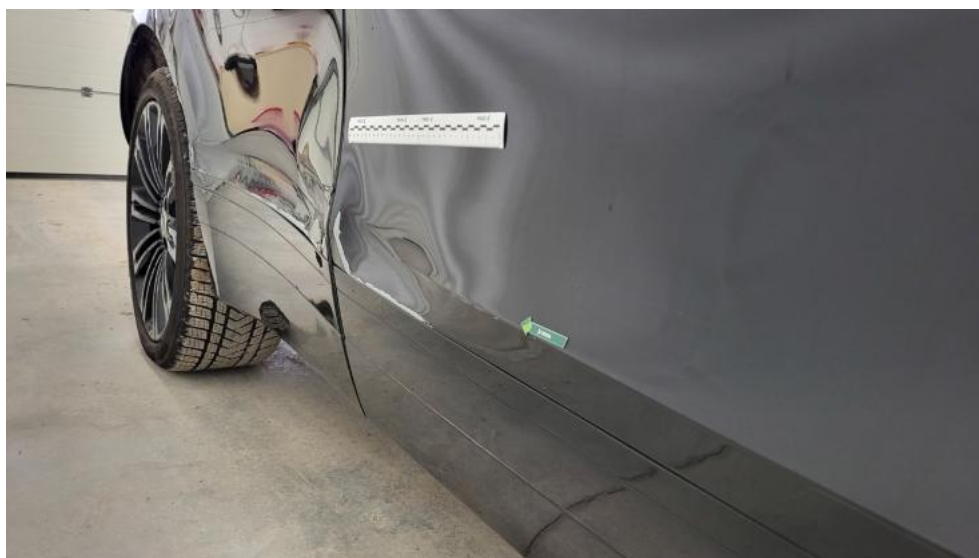
Photo 52.
Drzwi przednie P - Wgniecenie/odkształcenie 1

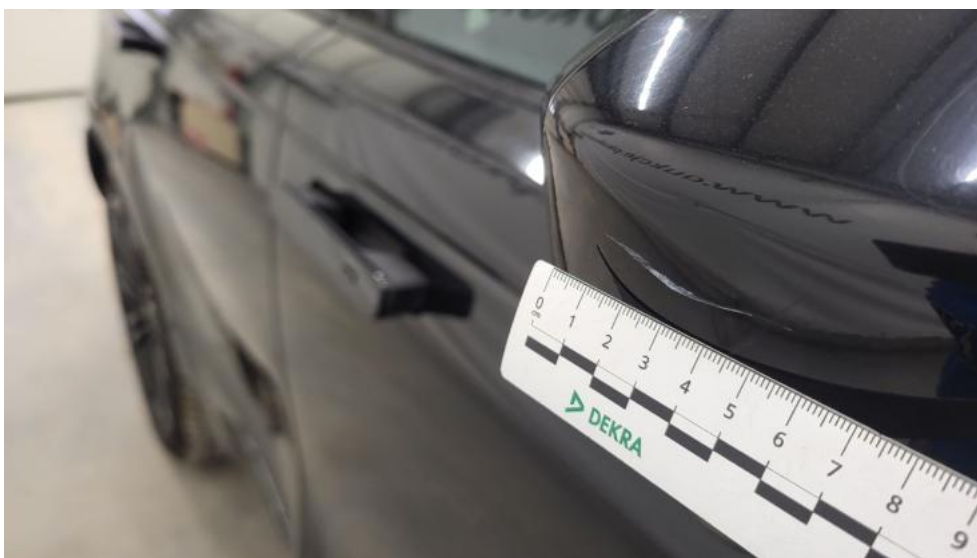
Photo 56.
Lusterko zew P - Rysa/odprysk 1

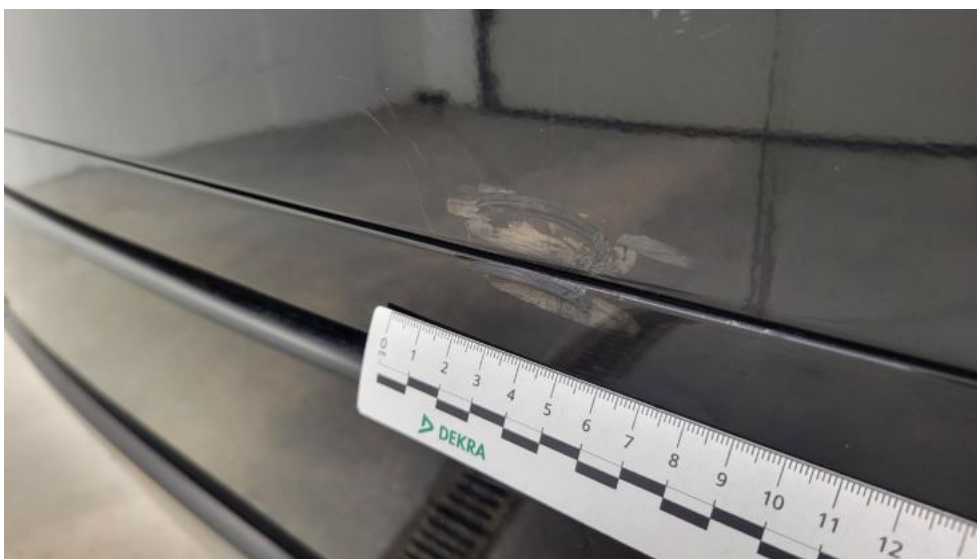
Photo 59.
Zderzak tylny - Rysa/odprysk 1

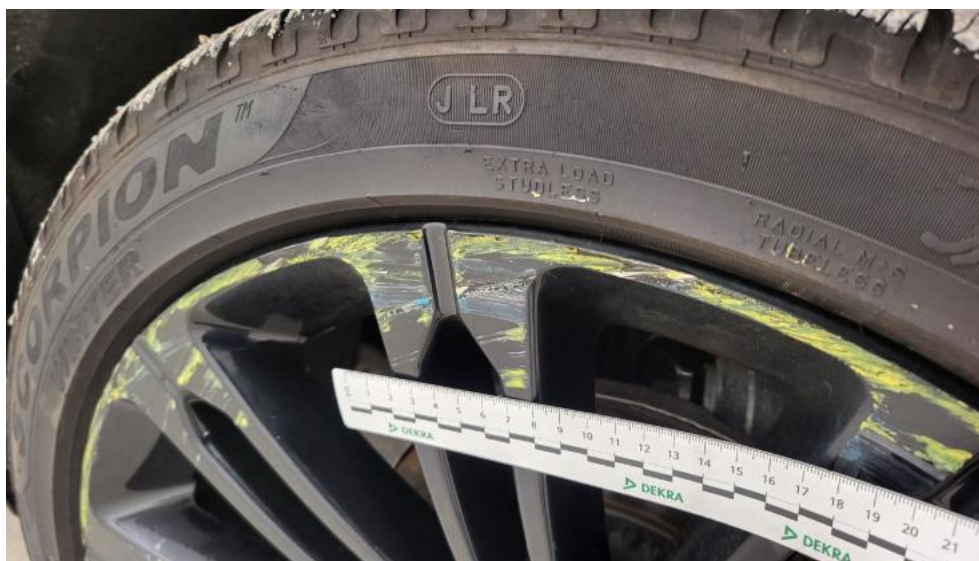
Photo 65.
Felga aluminiowa tylna L - Rysa/odprysk 1

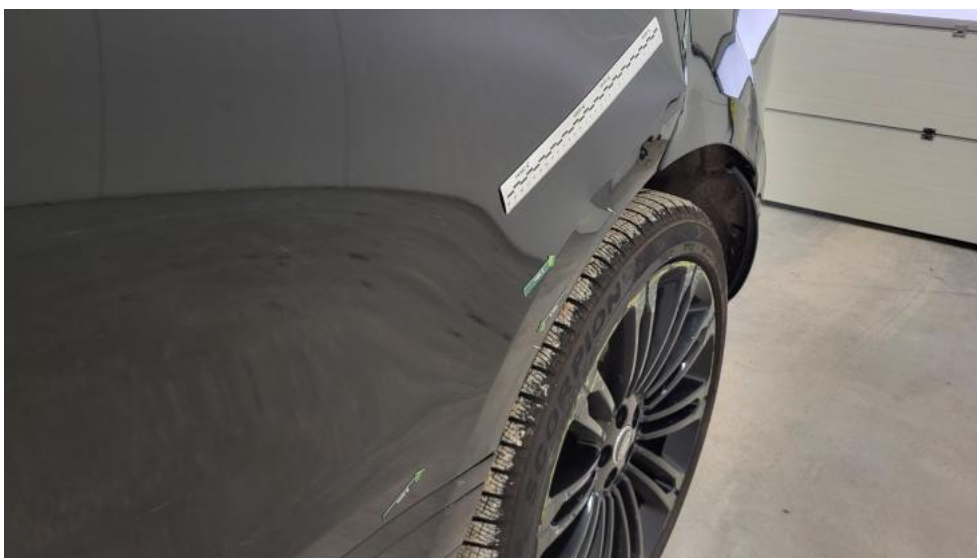
Photo 68.
Drzwi tylne L - Wgniecenie/odkształcenie 1

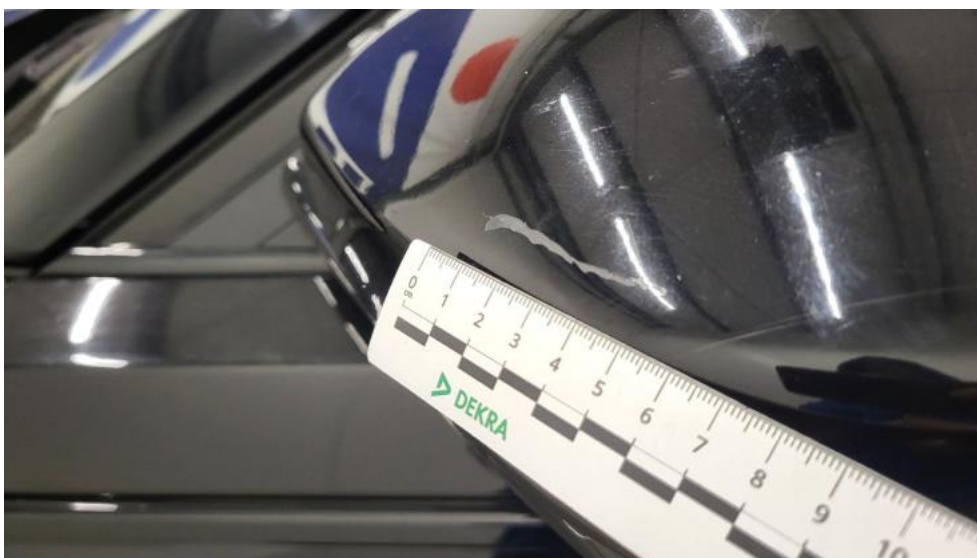
Photo 70.
Lusterko zew L - Rysa/odprysk 1

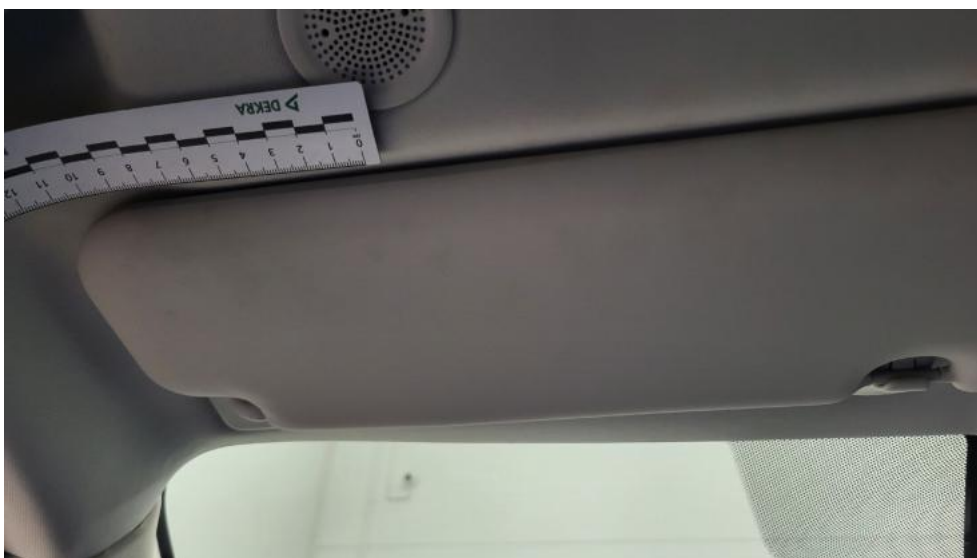
Photo 74.

Osłona p/słoneczna lewa - Inne 1

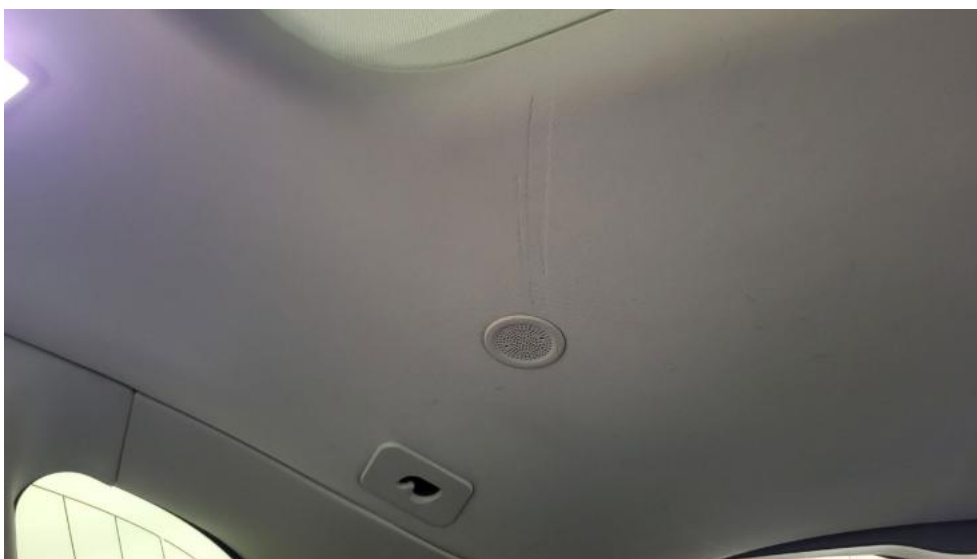
Photo 75.
Podsufitka - Inne 1

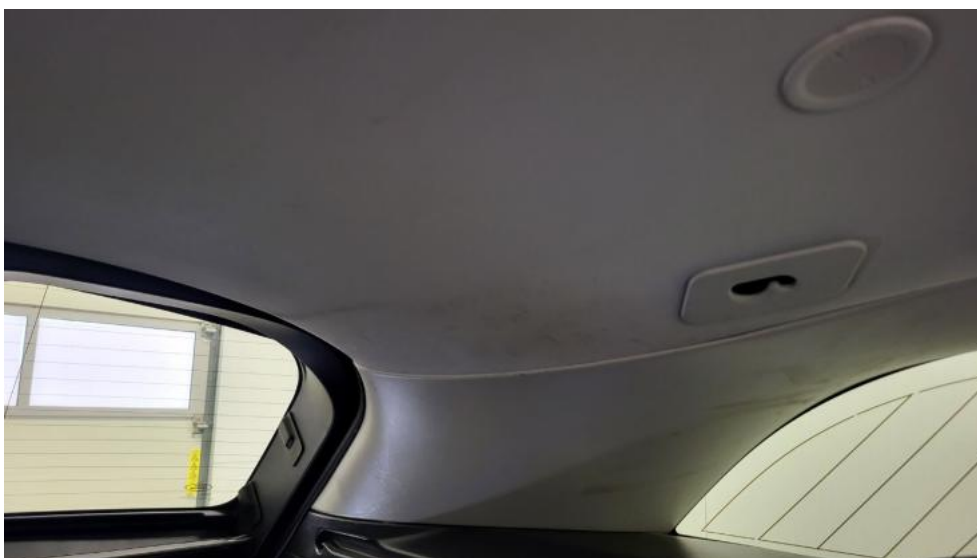
Photo 76.
Podsufitka - Inne 2

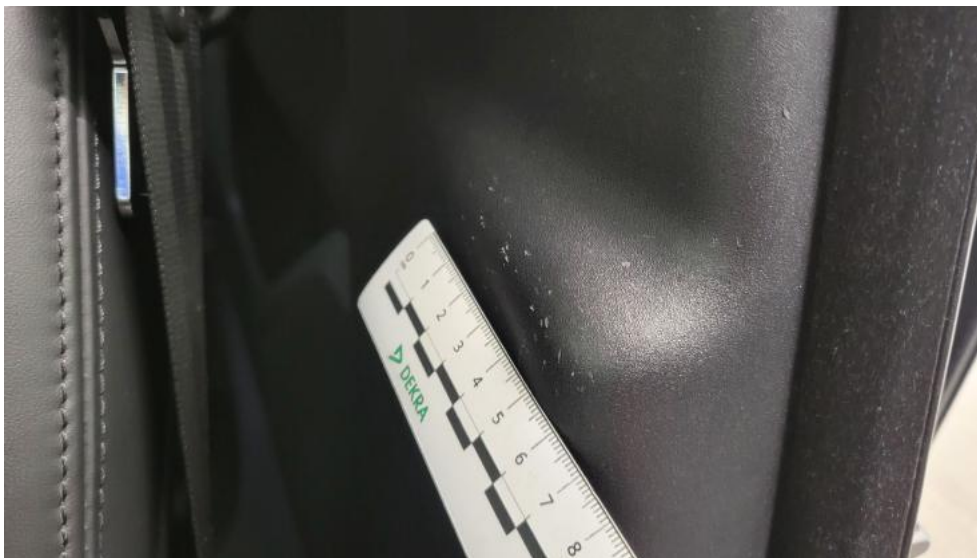
Photo 77.

Wykładzina(y) słupka środkowego L - Rysa/odprysk 1

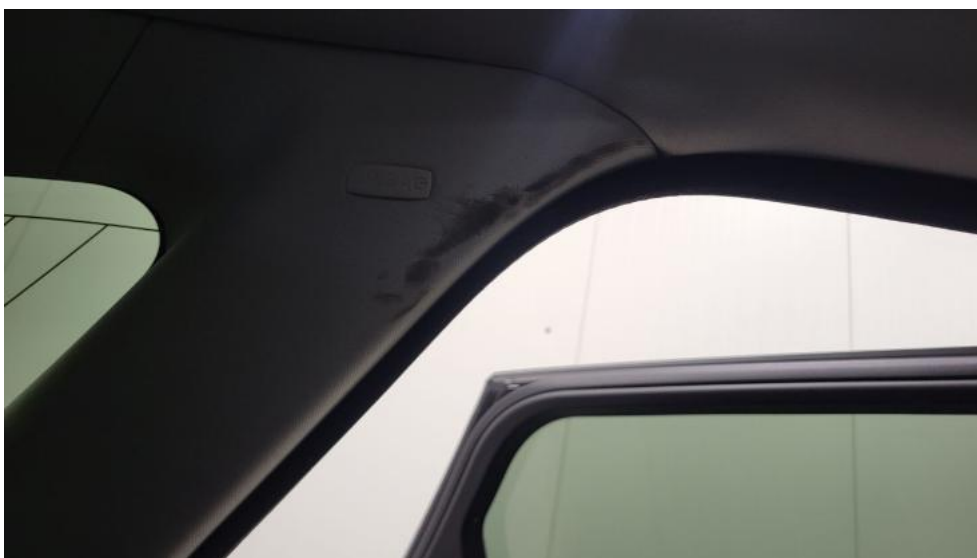
Photo 78.

Wykładzina(y) słupka tylnego L - Inne 1

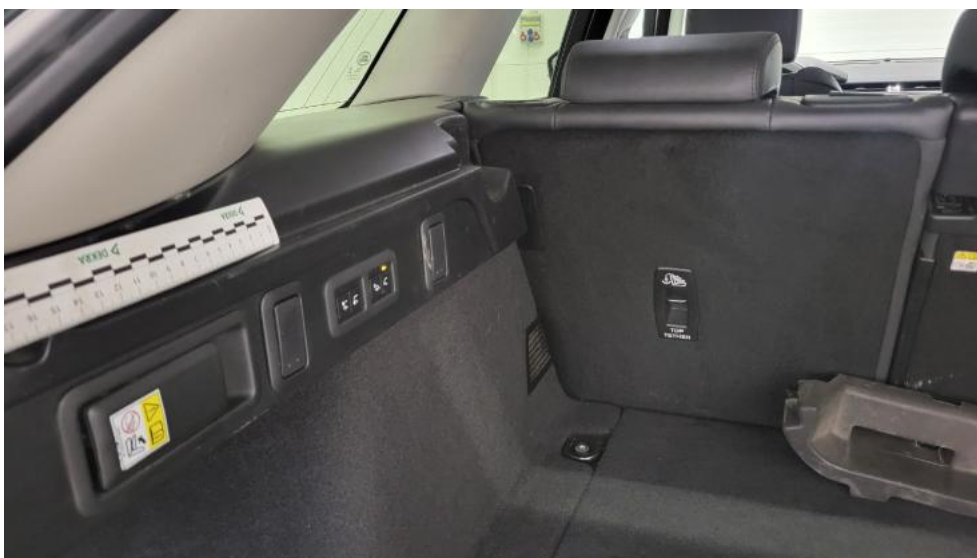
Photo 80.

Brak półki bagażnika. Rysy na samochodzie Dostarczono ksero pozwolenia czasowego. Aktywna kontrolka ciśnienia w kołach. Element w samochodzie widoczny brak w komorze silnika przy numerze VIN.

Półka/roleta tylna - Inne 1
