DEKRA's commission No. : PKOL(W)/LODZ/31788/26/04/13  
 commission/ damage No. : 21/055463  
 Date of commission: 13-04-2026

**Vehicle data**

Group of objects (Eurotax)	cars
EC code (Eurotax)	0000001
Manufacturer	BMW
Model	X3 Diesel MR` 18 E6
Type	xDrive20d
Body type	SUV
Number of doors / seats	5/5
Curb weight [kg]	1750
Gross vehicle weight [kg]	2420
Engine type	zapłon samoczynny
Emission standard	EURO 6
Engine capacity [ccm]	1995
Engine Power [hp/kW]	190/140
Gearbox	automatic
Registration /record No.	WOT86761
VIN / serial number	WBATX35070NC10424
Date of first registration	14-12-2018
Date of next. tech. test	24-02-2026
Year of manufacture	2018 (year has been verified with the manufacturer's base)
Readout [km]	196 932 (read)
Body color / type of coating	white/UNI

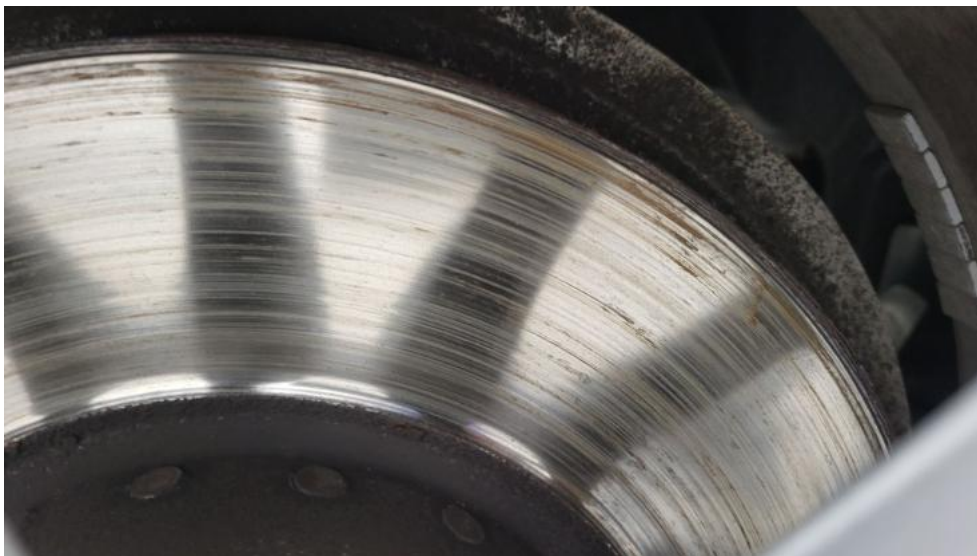
Item name	Description of item	Damage type	Location / Size	Comments
Tarcze hamulcowe		scratch		- ślady korozji,

Tarcza hamulcowa przednia prawa

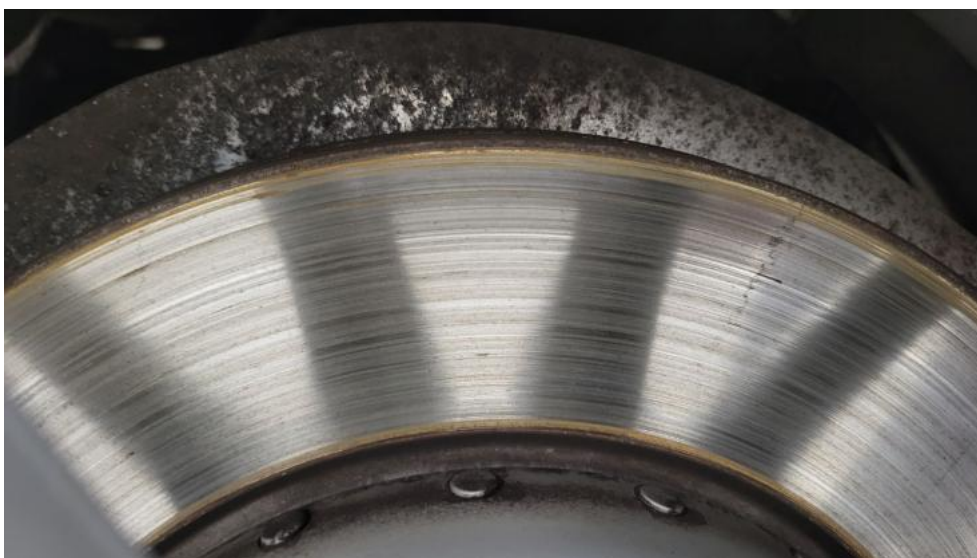
Tarcza hamulcowa tylna prawa

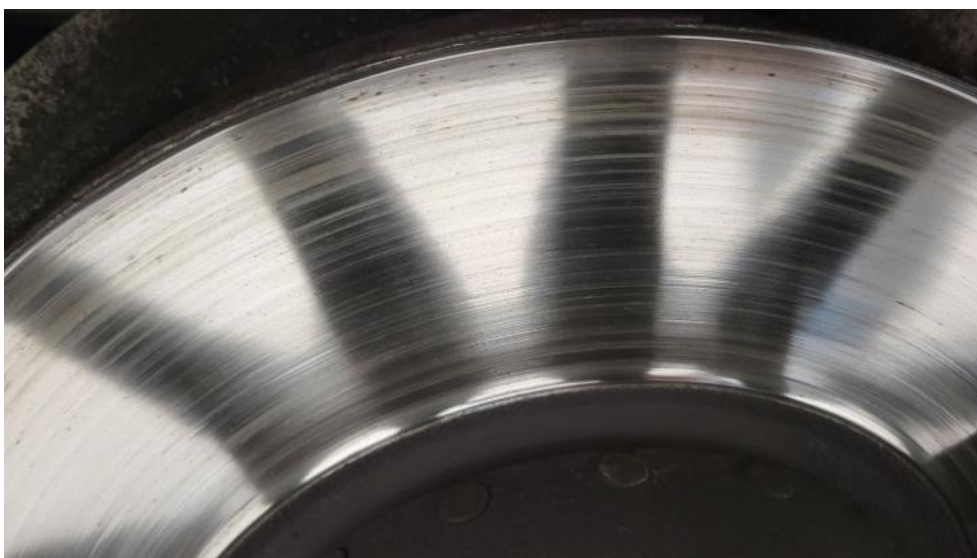
**Photo 18.**  
Tarcza hamulcowa przednia lewa

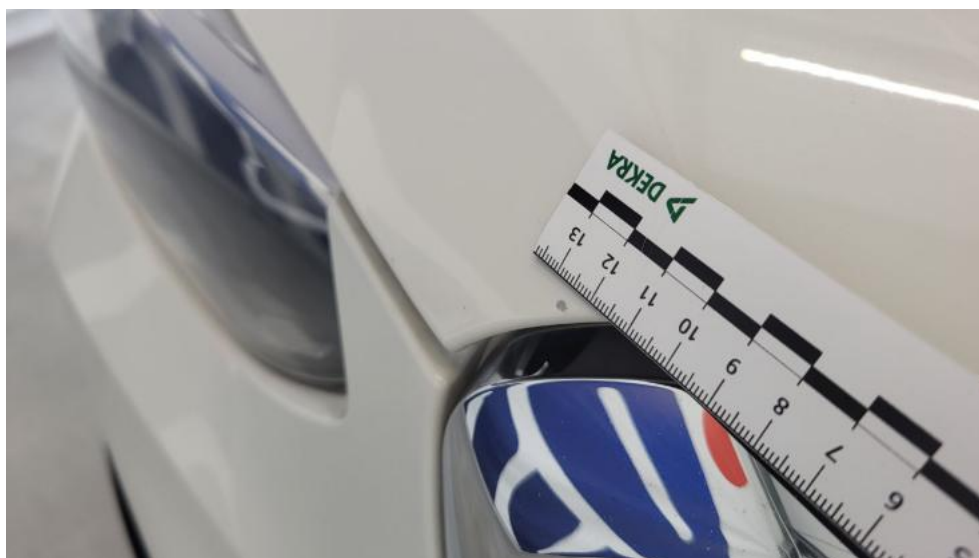
Item name	Description of item	Damage type	Location / Size	Comments
Engine bonnet		loss/chipping) of the lacquer coating		
Door	front r.	loss/chipping) of the lacquer coating	on the edge	- wgniecenie w części dolnej,
Pillar	midd. r.	scratch		
Fender	rear r.	wgniecenie/nia	in the right part	
Cover of the luggage comp. /rear door		loss/chipping) of the lacquer coating	in the middle part	- wgniecenie w części środkowej,
Roof		wgniecenie/nia, spot		
Fender	rear l.	loss/chipping) of the lacquer coating	in the right part	- wgniecenia w części przedniej,
Door	front l.	loss/chipping) of the lacquer coating	on the edge	- wgniecenie w części środkowej,
Door	rear l.	loss/chipping) of the lacquer coating	on the edge	
Side sill	left	scratch

**Photo 40.**  
Pokrywa komory silnika - Rysa/odprysk 1

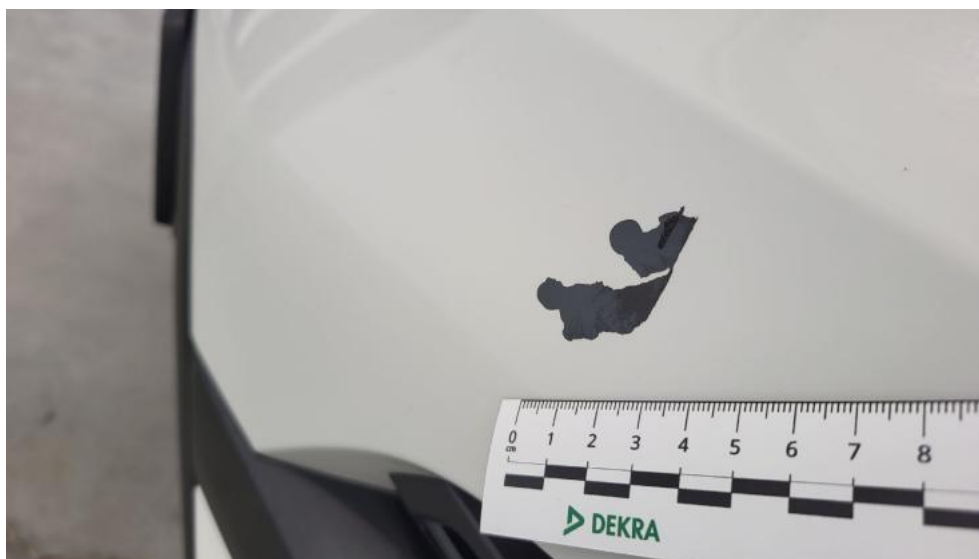
Item name	Description of item	Damage type	Location / Size	Comments
Bumper	front	loss/chipping) of the lacquer coating	in the right part	- zarysowania w części prawej,
Odblask	rear r.	loss of material		
Listwa błotnika	rear r.	deformation		
Bumper	rear	broken	in the right part	- zaśllepka haka - brak, - zarysowania liczne, - odkształcenie w części prawej,
Nakładka progu	left	scratch

**Photo 41.**  
Zderzak - Rysa/odprysk 1

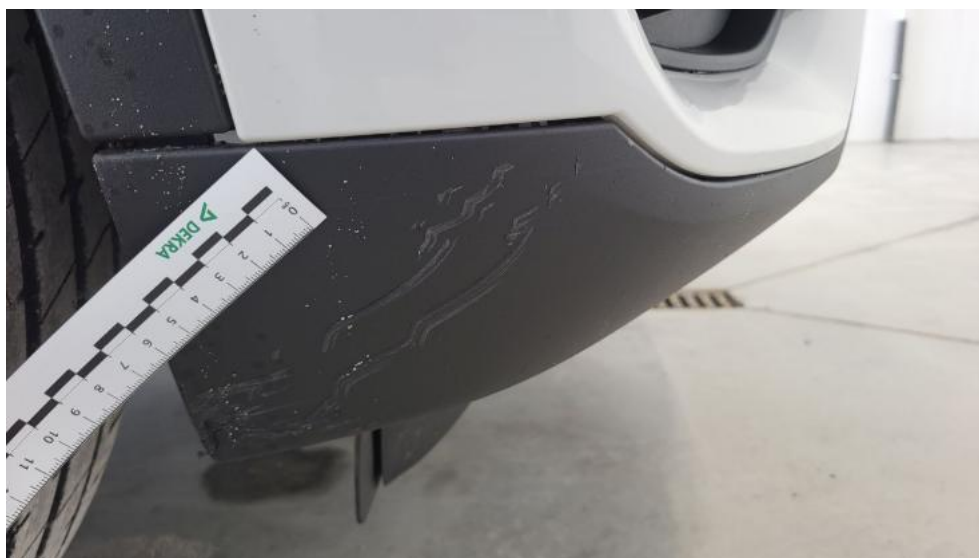
**Photo 42.**  
Zderzak przedni cz dolna - Rysa/odprysk 1

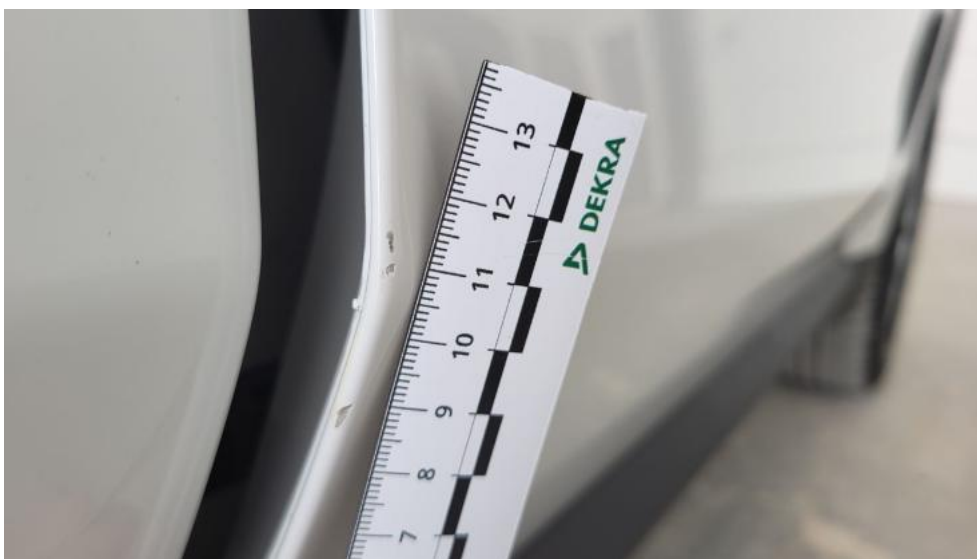
Drzwi przednie P - Rysa/odprysk 1

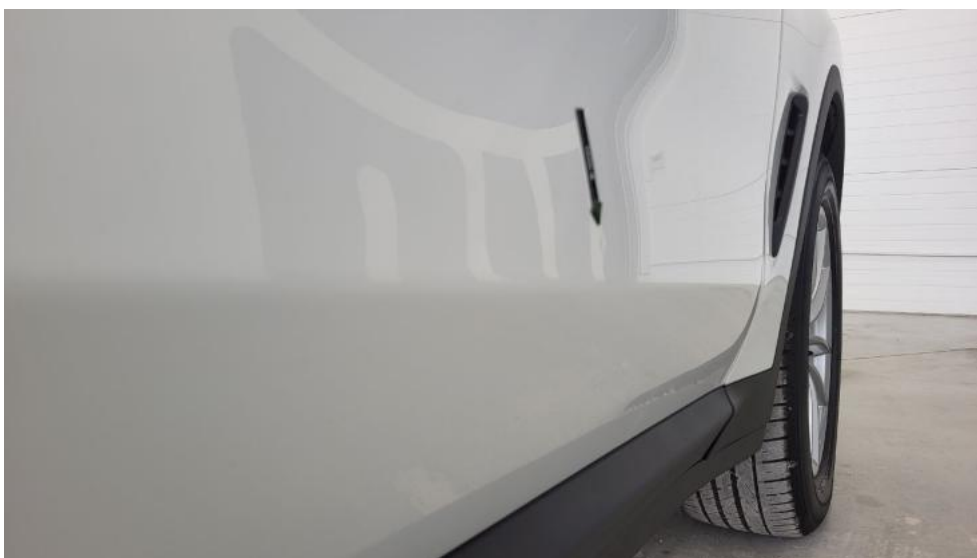
Drzwi przednie P - Wgniecenie/odkształcenie 1

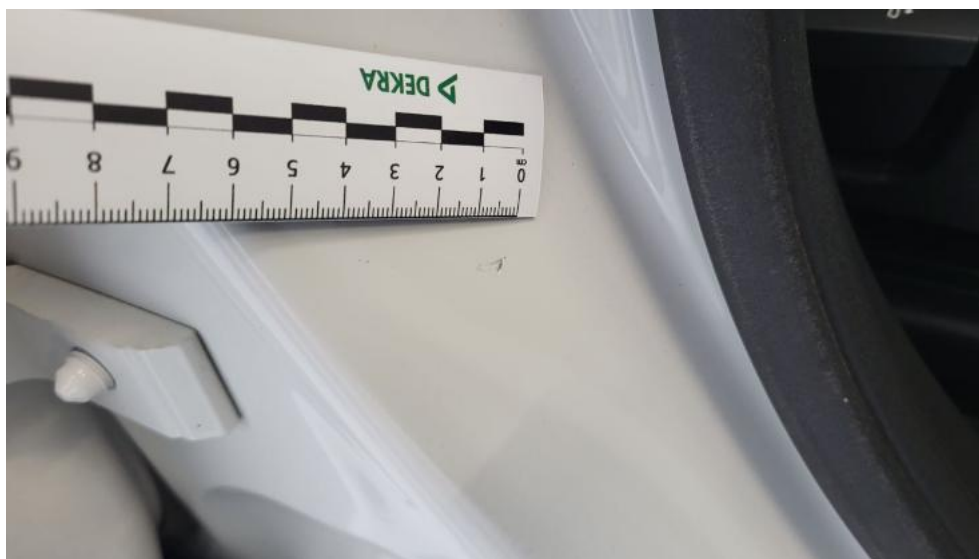
**Photo 45.**  
Słupek środkowy P - Rysa/odprysk 1

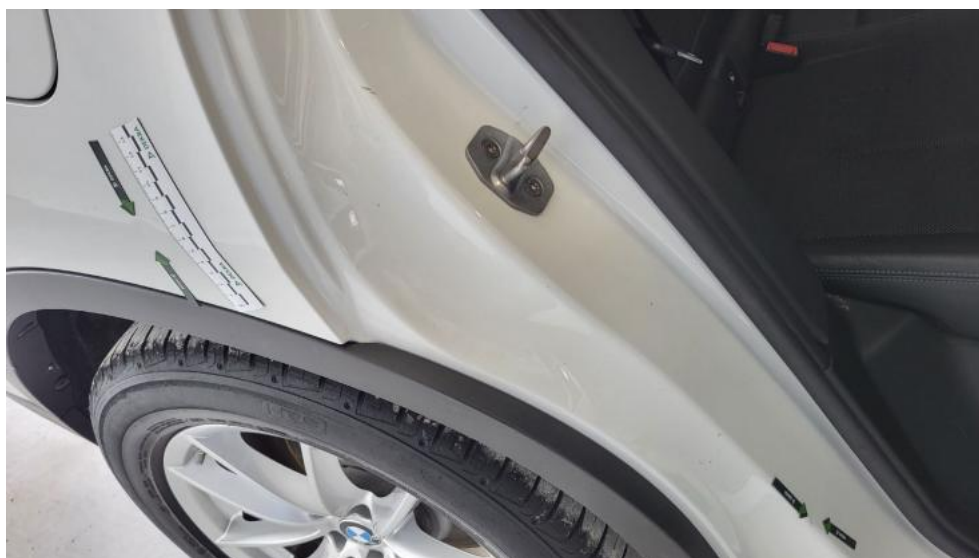
**Photo 46.**  
Błotnik tylny P / Ściana boczna P - Wgniecenie/odkształcenie 1

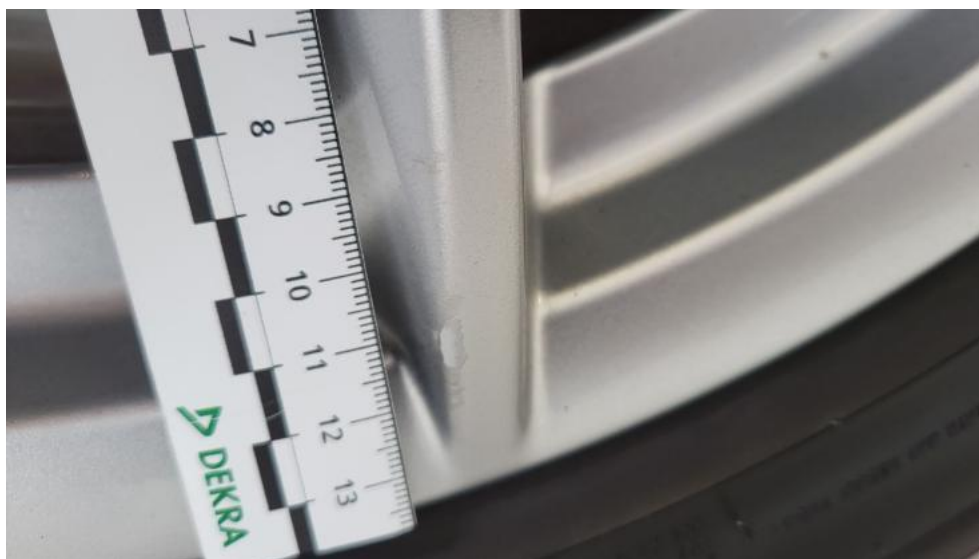
Item name	Description of item	Damage type	Location / Size	Comments
Wheel disc	rear r.	scratch		
Wheel disc	rear l.	scratch

**Photo 47.**  
Felga aluminiowa tylna P - Rysa/odprysk 1

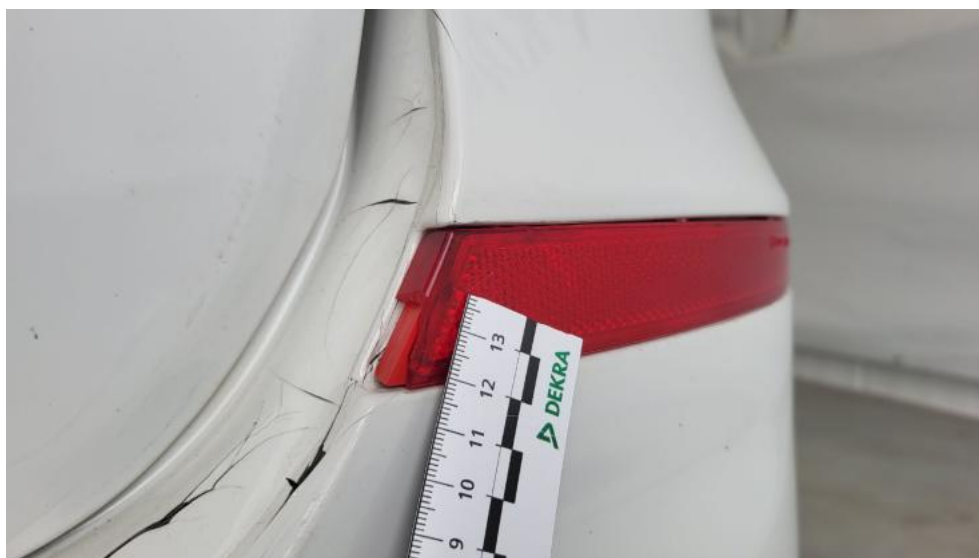
**Photo 48.**  
Lampa przeciwmgielna tylna P - Pęknięcie/rozerwanie 1

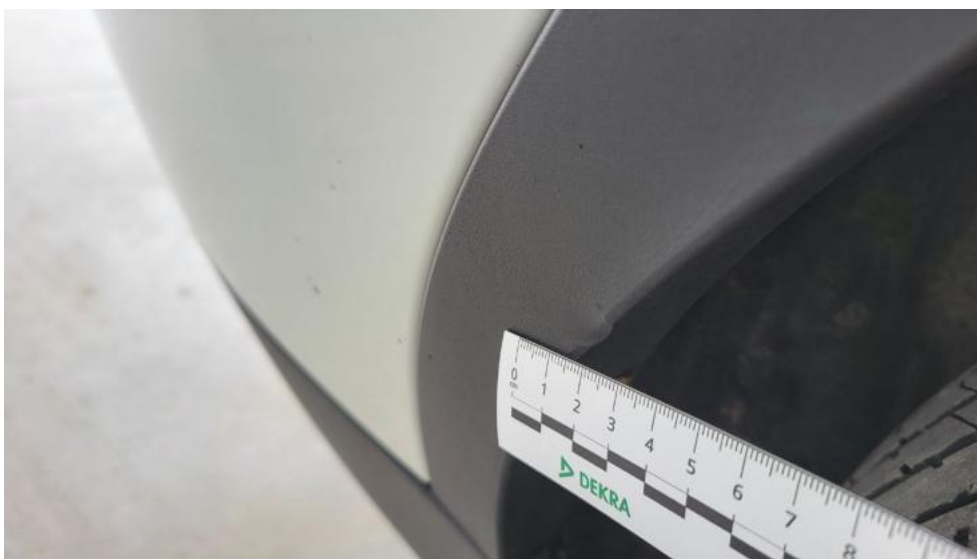
Listwa krawędzi błotnika tyl P - Wgniecenie/odkształcenie 1

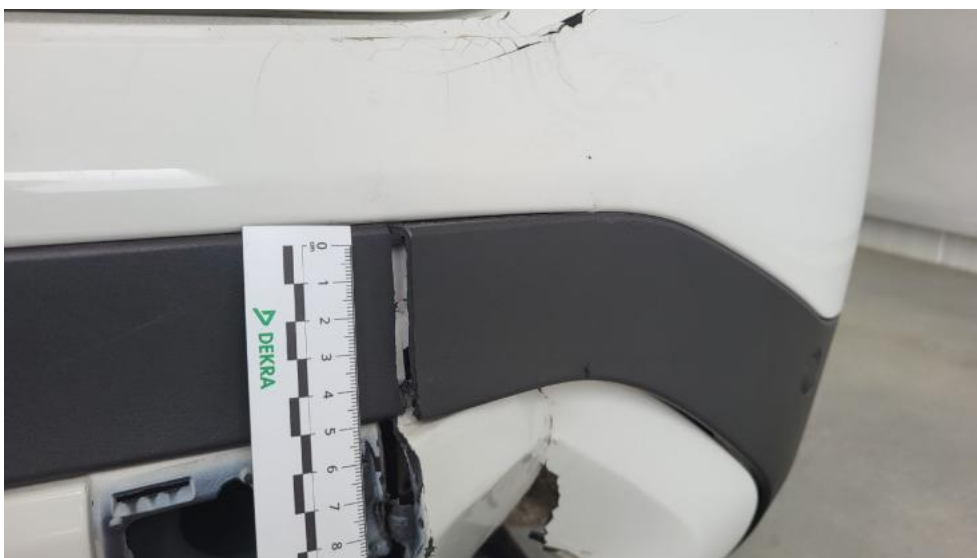
Listwa śr zderzaka tylnego - Pęknięcie/rozerwanie 1

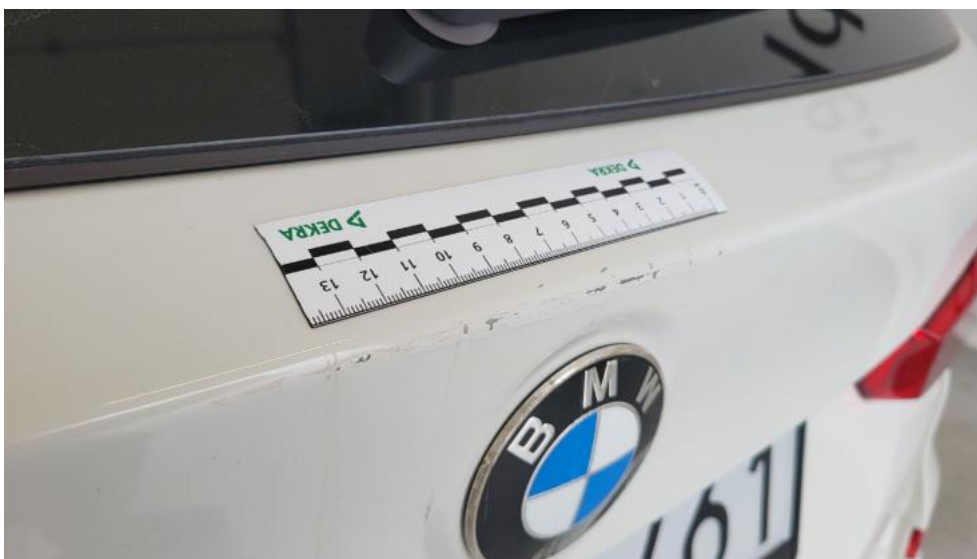
Pokrywy bagażnika - Rysa/odprysk 1

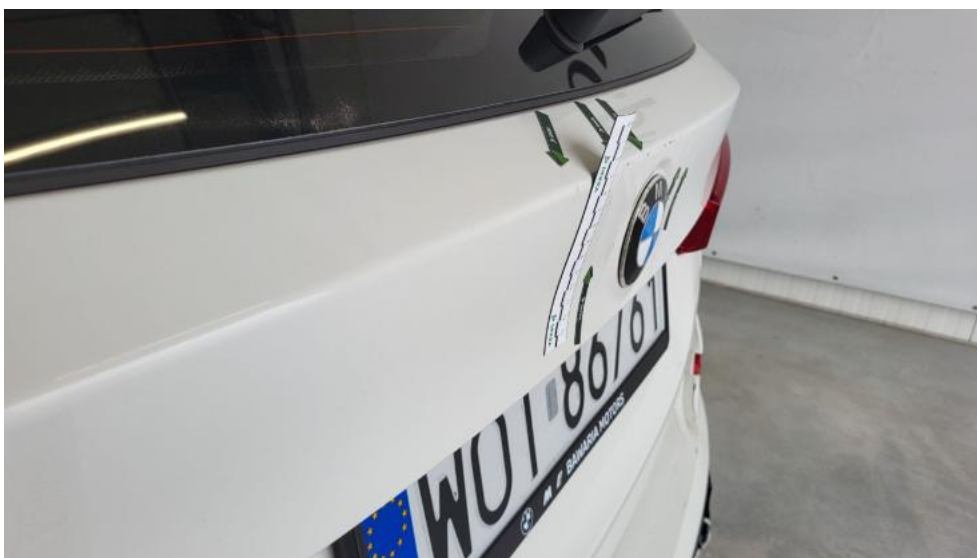
Pokrywy bagażnika - Wgniecenie/odkształcenie 1

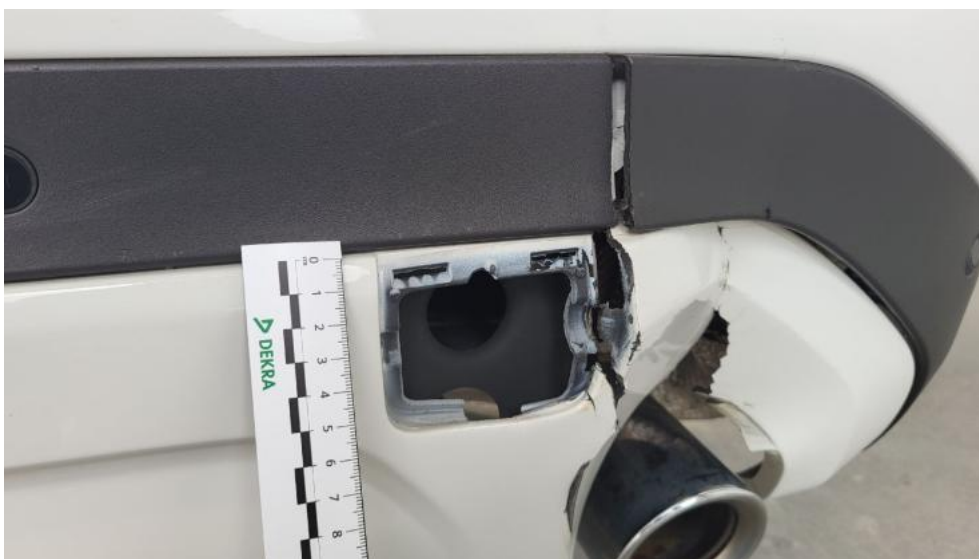
**Photo 53.**  
Zaślepka tyl haka hol. - Inne 1

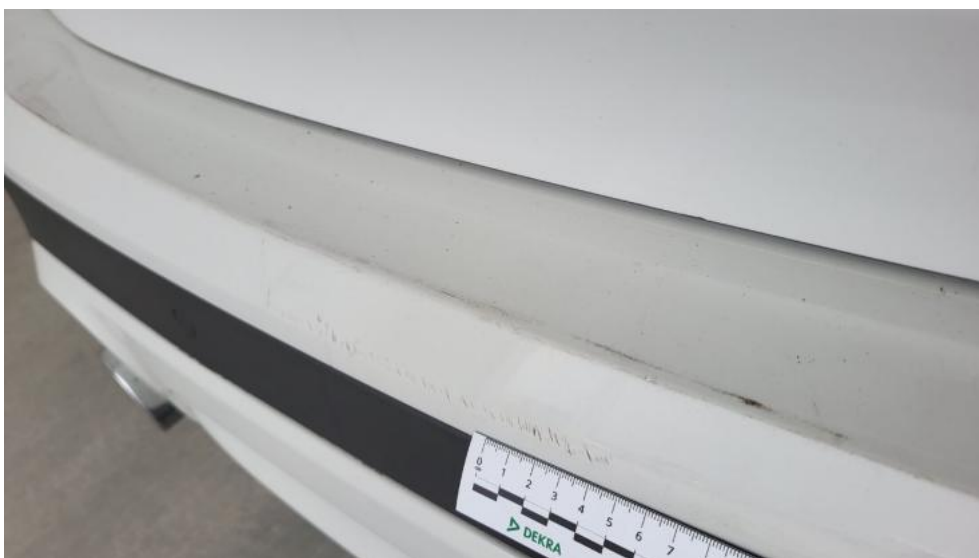
**Photo 54.**  
Zderzak tylny - Rysa/odprysk 1

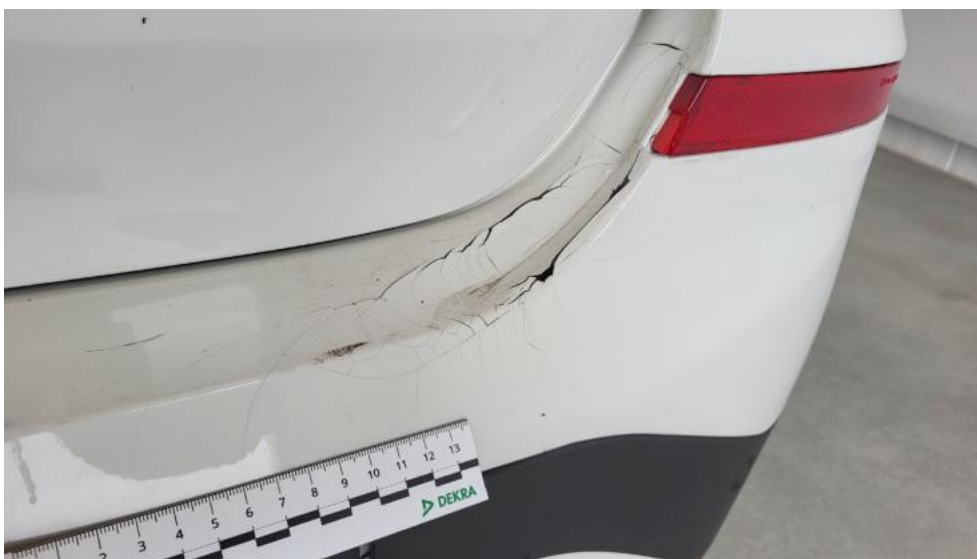
Zderzak tylny - Pęknięcie/rozerwanie 1

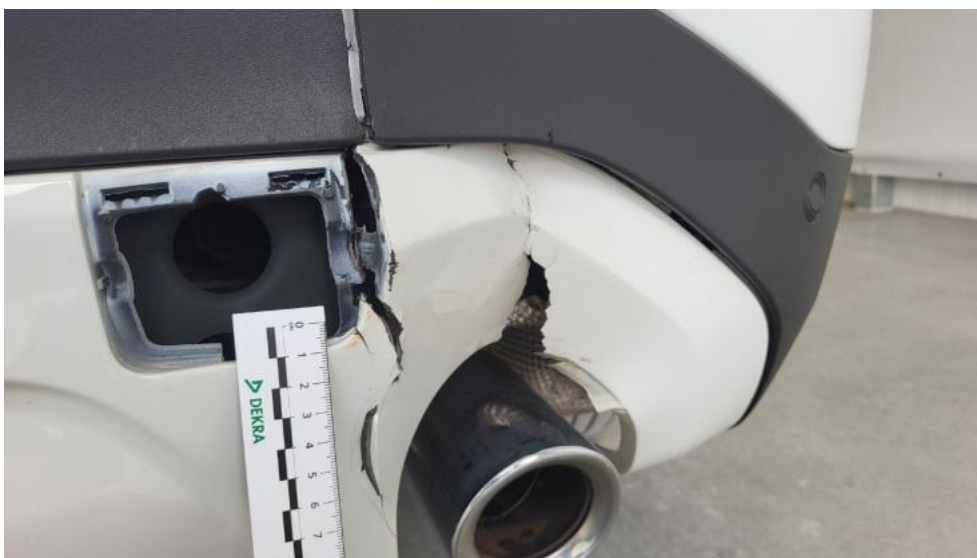
Zderzak tylny cz dolna - Pęknięcie/rozerwanie 1

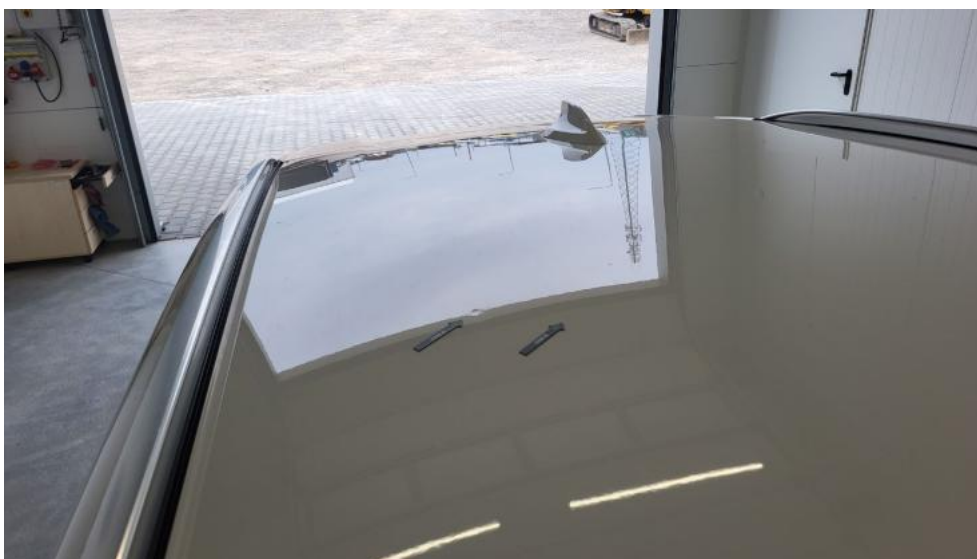
**Photo 57.**  
Dach - Wgniecenie/odkształcenie 1

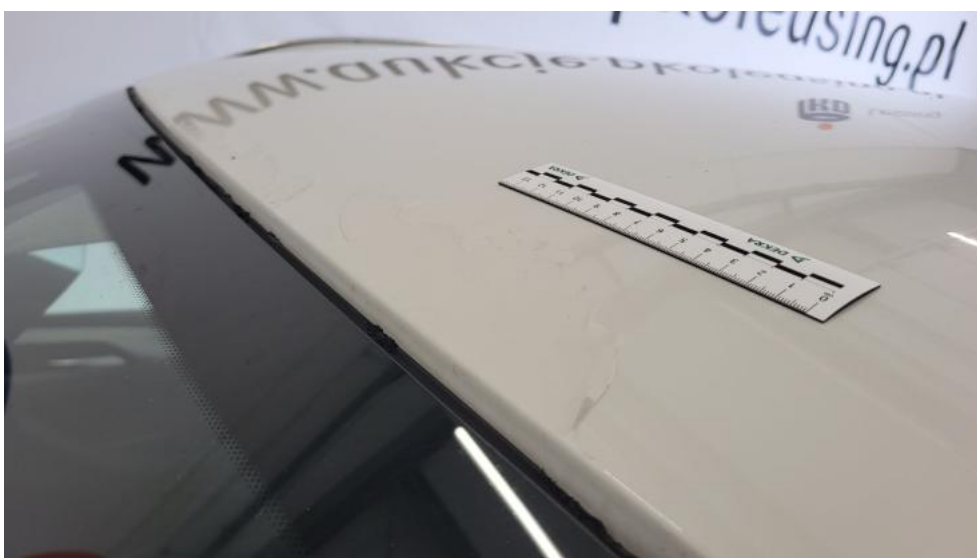
**Photo 58.**  
Dach - Inne 1

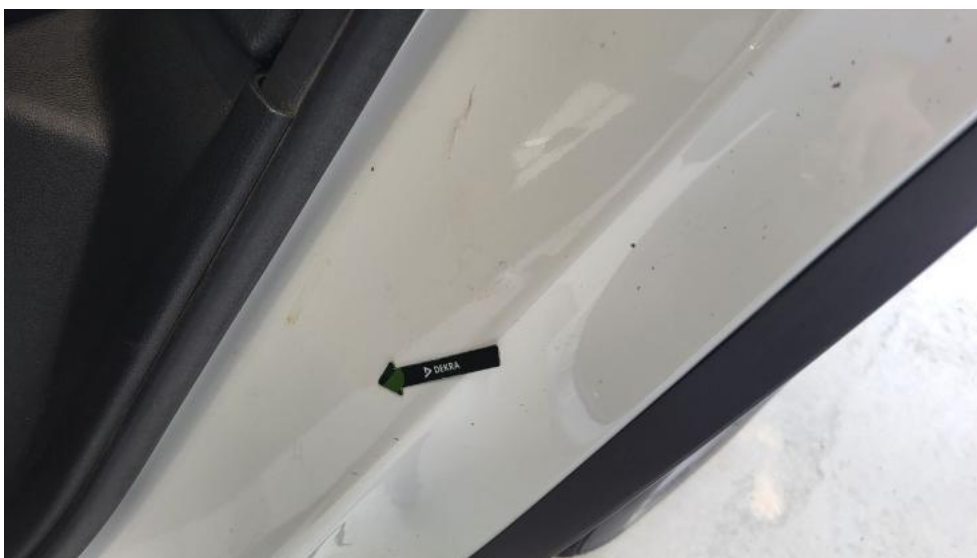
**Photo 60.**  
Błotnik tylny L / Ściana boczna L - Wgniecenie/odkształcenie 1

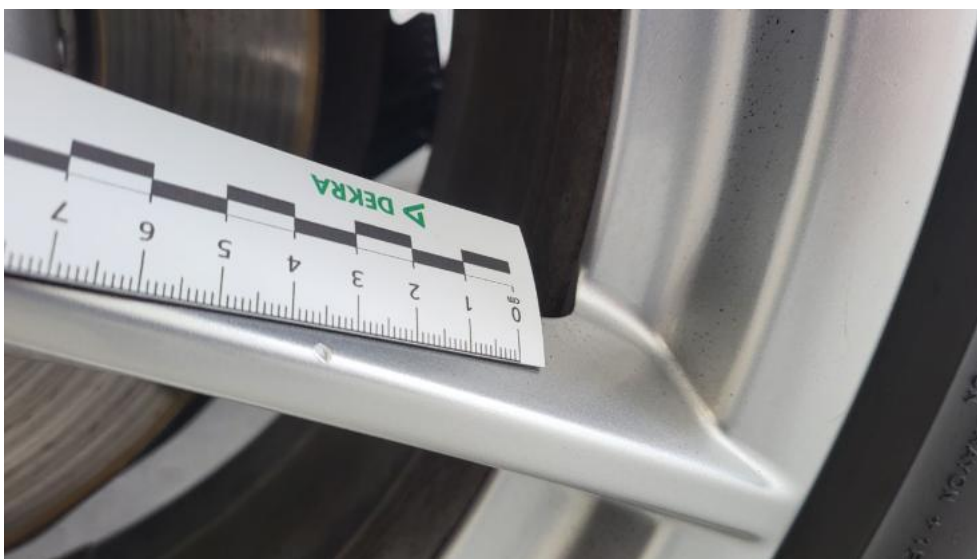
**Photo 61.**  
Felga aluminiowa tylna L - Rysa/odprysk 1

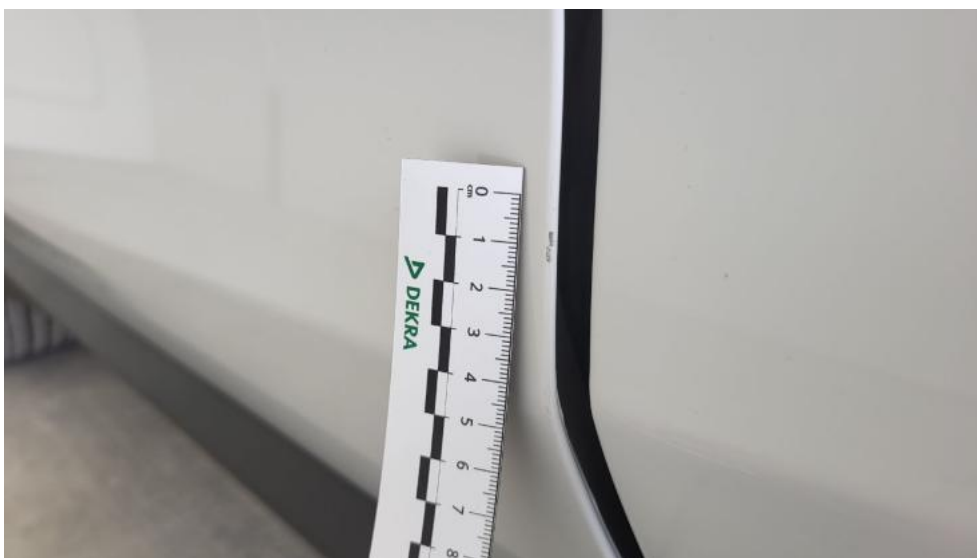
**Photo 62.**  
Drzwi przed L - Rysa/odprysk 1

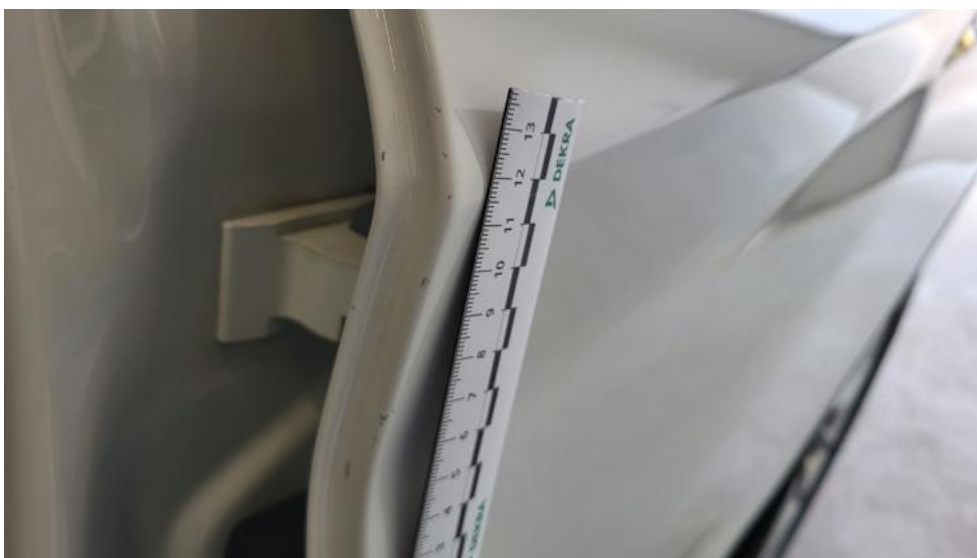
**Photo 64.**  
Drzwi tylne L - Rysa/odprysk 1

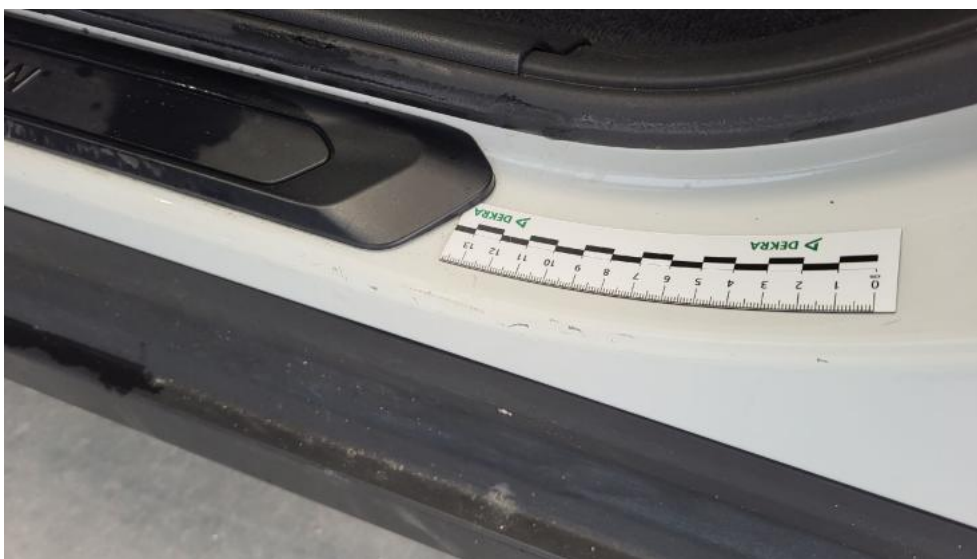
**Photo 65.**  
Próg L - Rysa/odprysk 1

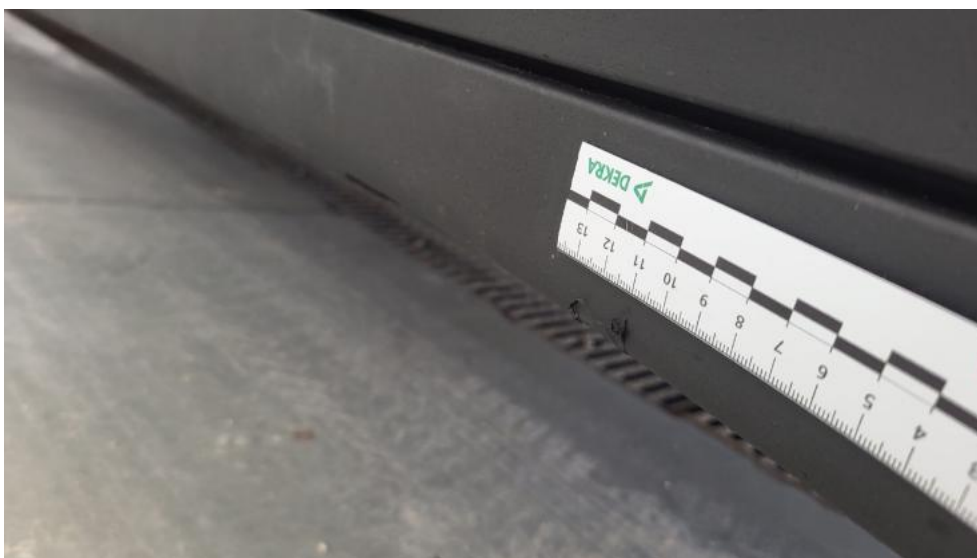
**Photo 66.**  
Próg L - Rysa/odprysk 2

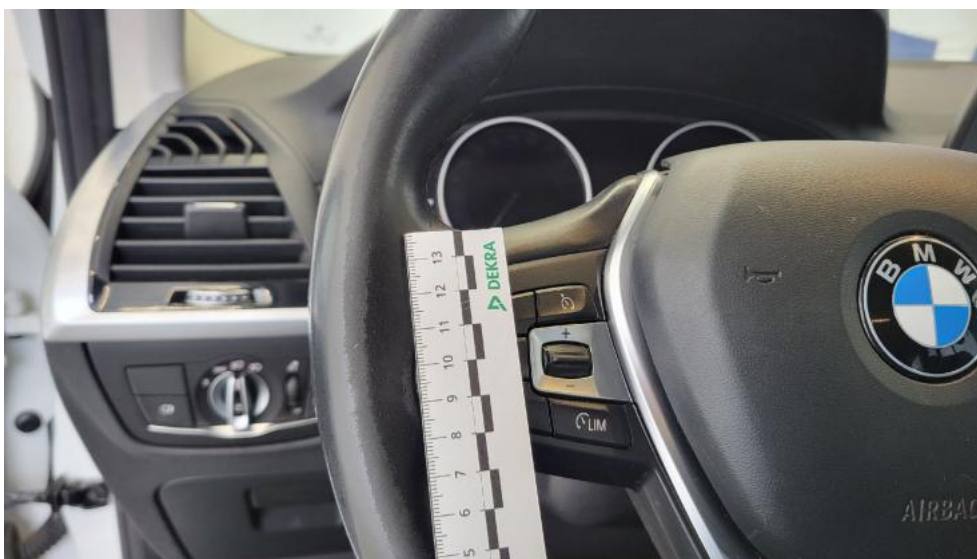
Koło kierownicy - Rysa/odprysk 1

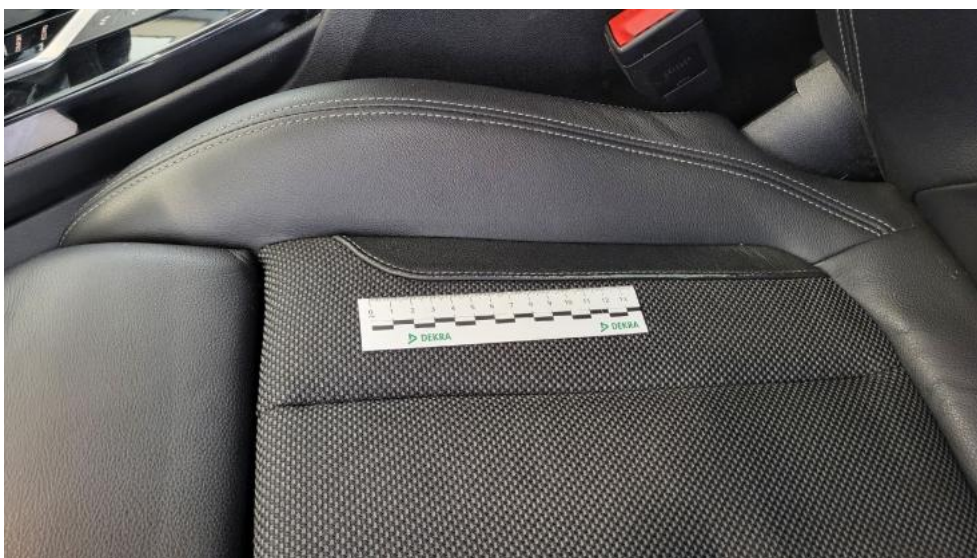
Fotel prz. lew. - Rysa/odprysk 1

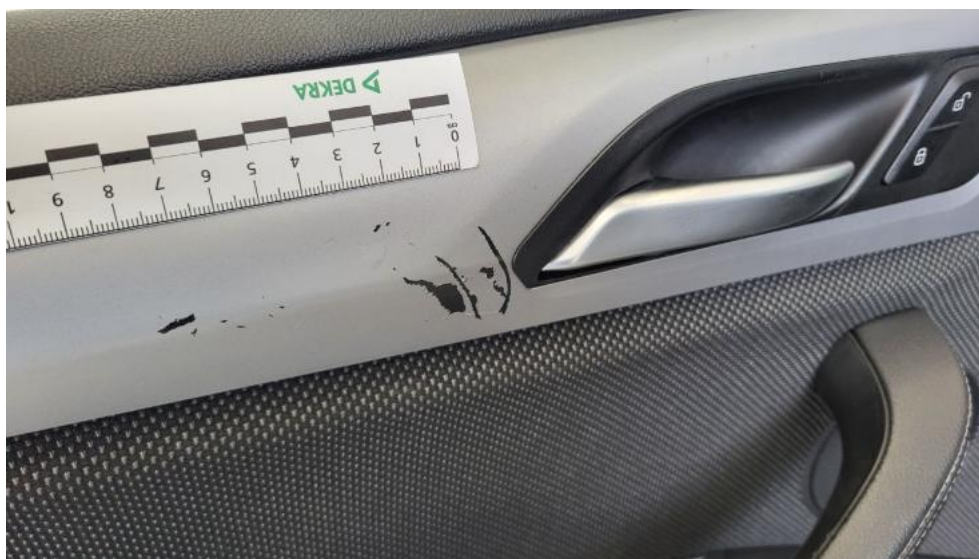
**Photo 69.**  
Tapicerka drzwi przednich L - Rysa/odprysk 1

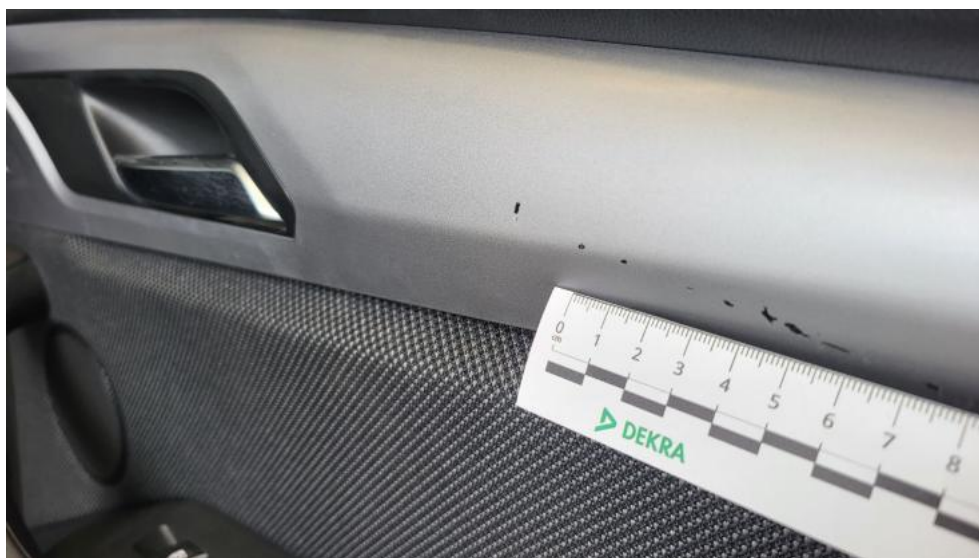
**Photo 70.**  
Tapicerka drzwi tylnych P - Rysa/odprysk 1

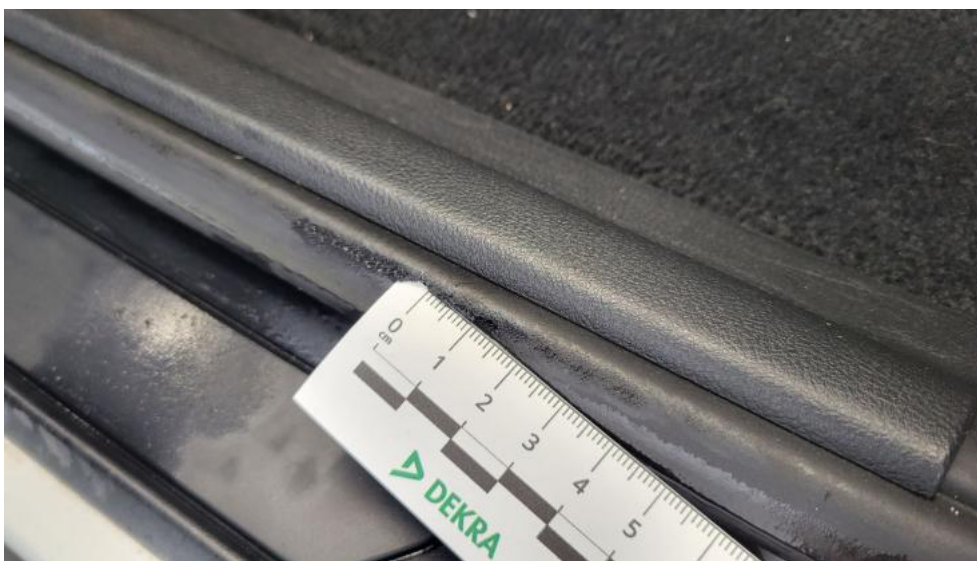
Uszczelka drzwi przednich L - Pęknięcie/rozerwanie 1

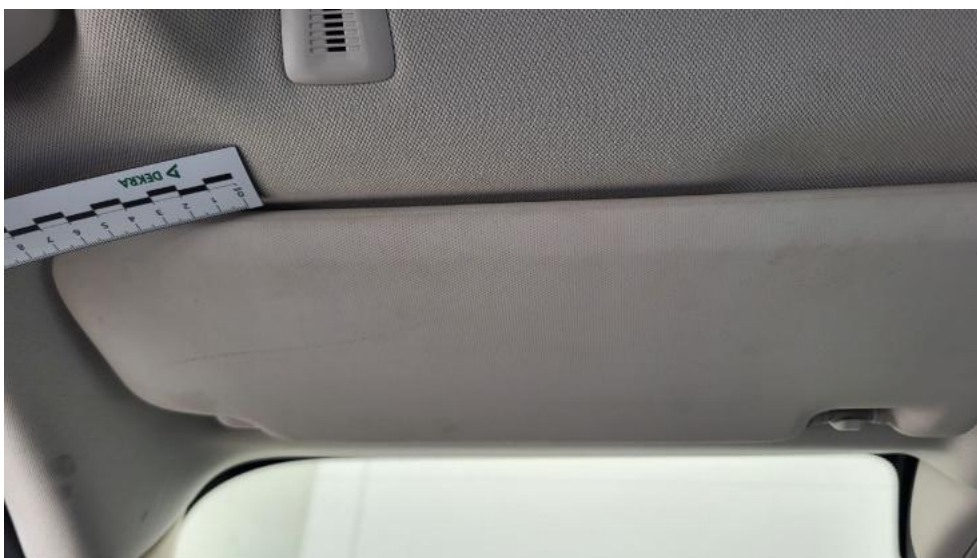
Osłona p/słoneczna lewa - Inne 1

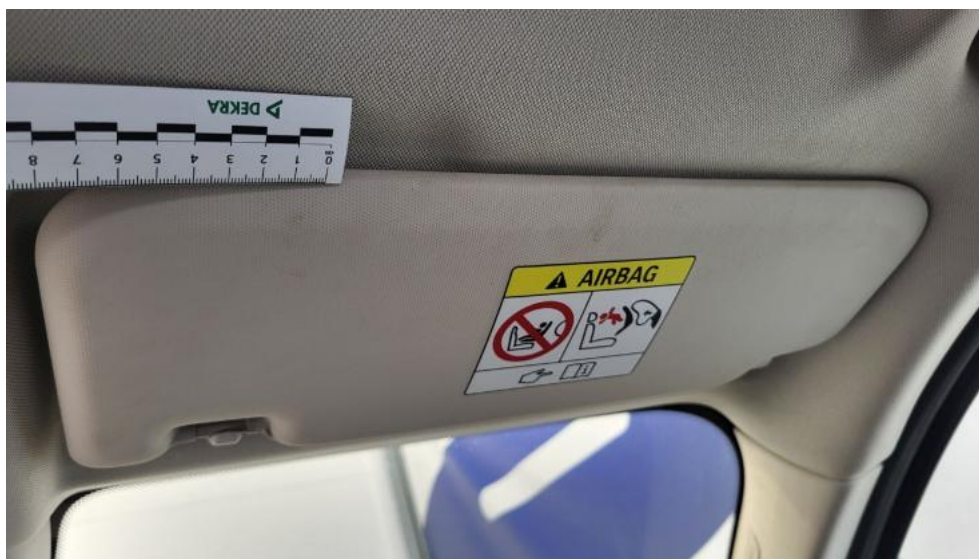
Osłona p/słoneczna prawa - Inne 1

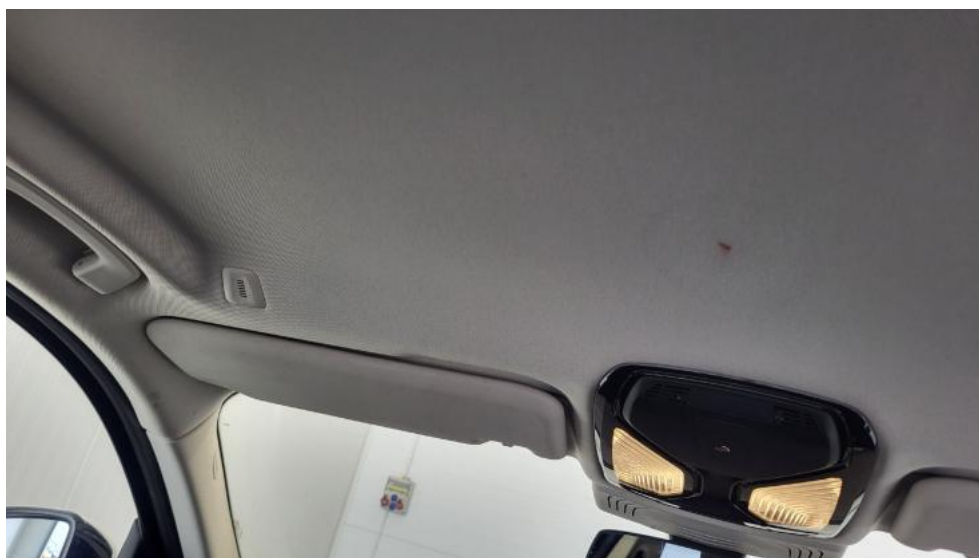
Podsufitka - Inne 1

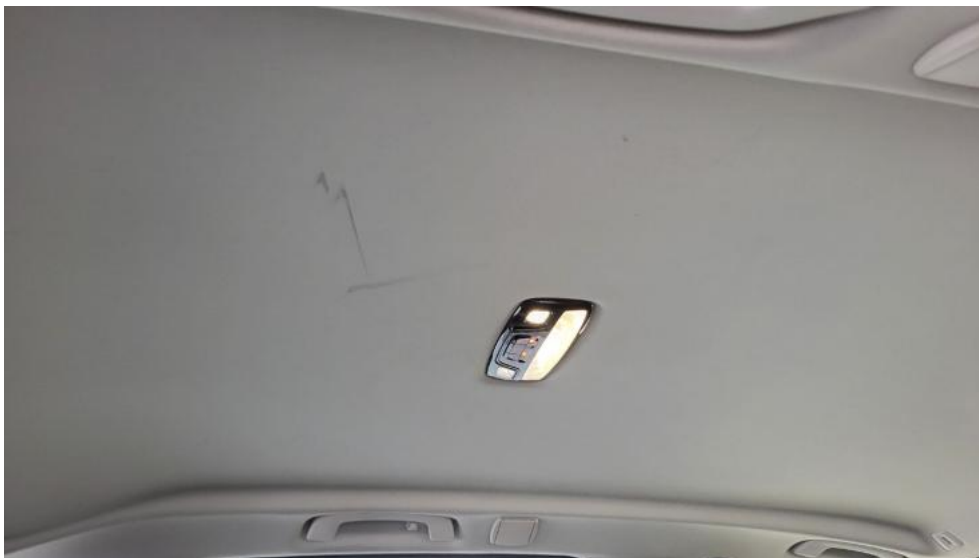
**Photo 75.**  
Podsufitka - Inne 2

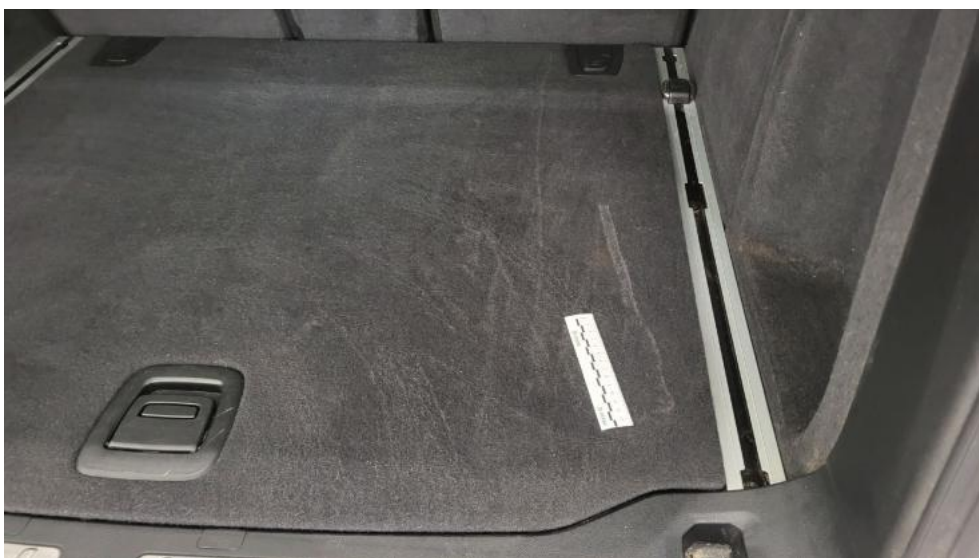
**Photo 76.**  
Wykładzina podłogi bagażnika - Inne 1

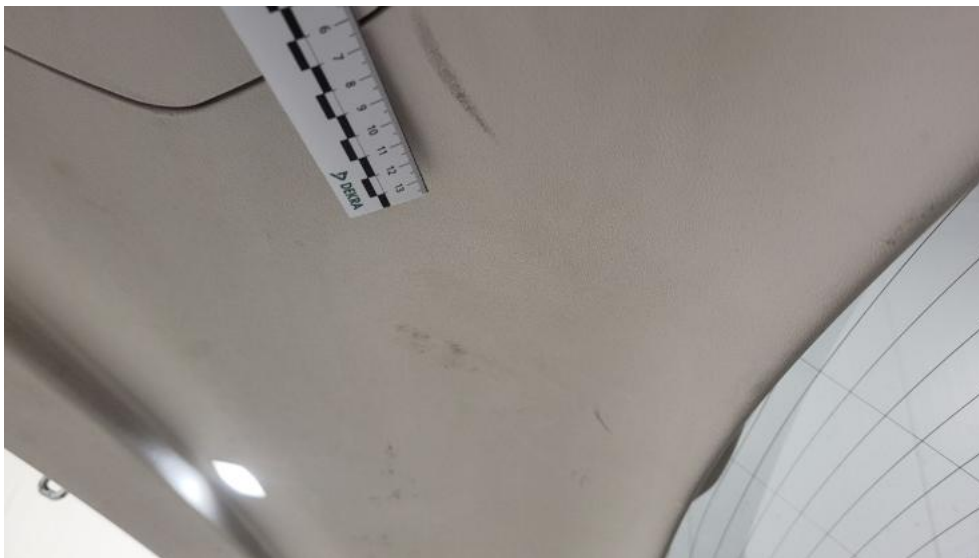
Wykładzina pokrywy tylnej - Inne 1
