DEKRA's commission No. : PKOL(W)/LODZ/28126/26/03/30
 commission/ damage No. : PS22/0370
 Date of commission: 30-03-2026

Vehicle data

Description of the technical condition**BODY/Body parts****Technical condition of the body (skeleton).**

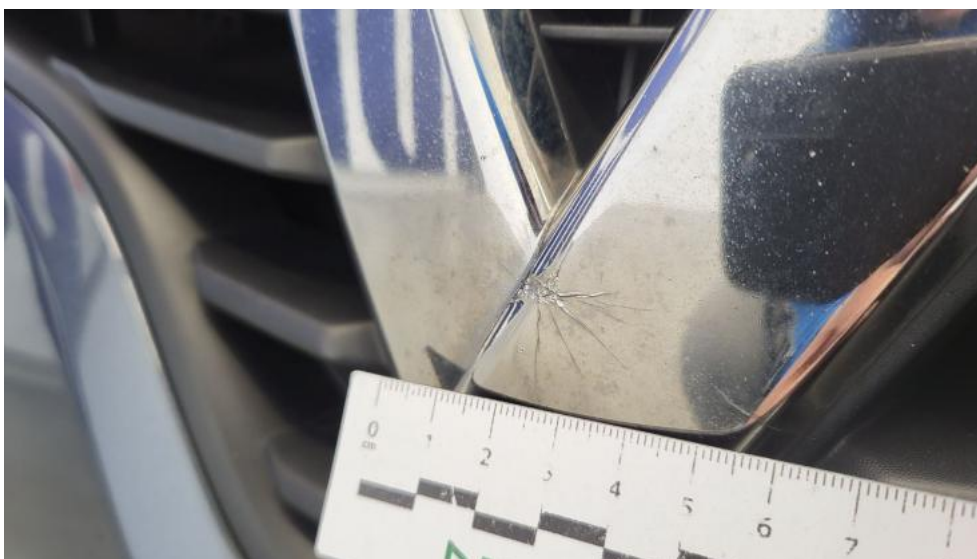
- przedni emblemat - - pęknięcia,
- prawe przednie światło przeciwmgienne - zaparowane,
- szyba tylna - rysy,
- tylny zderzak - rysy,
- lewa tylna lampa - pęknięcia,
- klamka drzwi lewy przód - rysy,

Photo 35.
Emblemat - Pęknięcie/rozerwanie 1

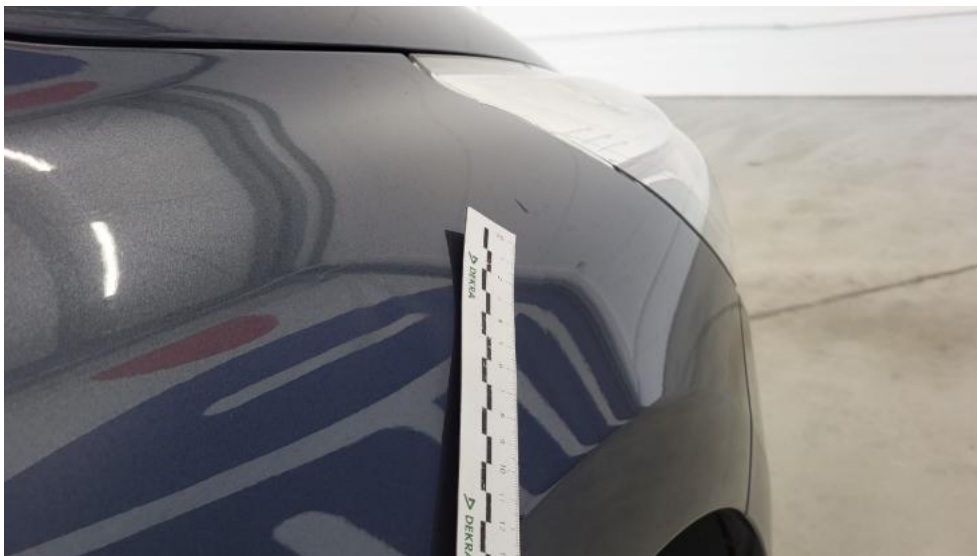
- pokrywa silnika - wgniecenia,
- prawy przedni błotnik - wgniecenia,
- prawe przednie drzwi - wgniecenia,
- prawe tylne drzwi - wgniecenia,
- prawy próg - wgniecenia,
- prawy tylny błotnik - wgniecenia,
- lewy tylny błotnik - wgniecenia, rysy,
- lewe przednie drzwi - wgniecenia, rysy,
- lewe tylne drzwi - odpryski,
- lewy słupek B - wgniecenie,

Photo 37.
Błotnik przedni P - Wgniecenie/odkształcenie 1

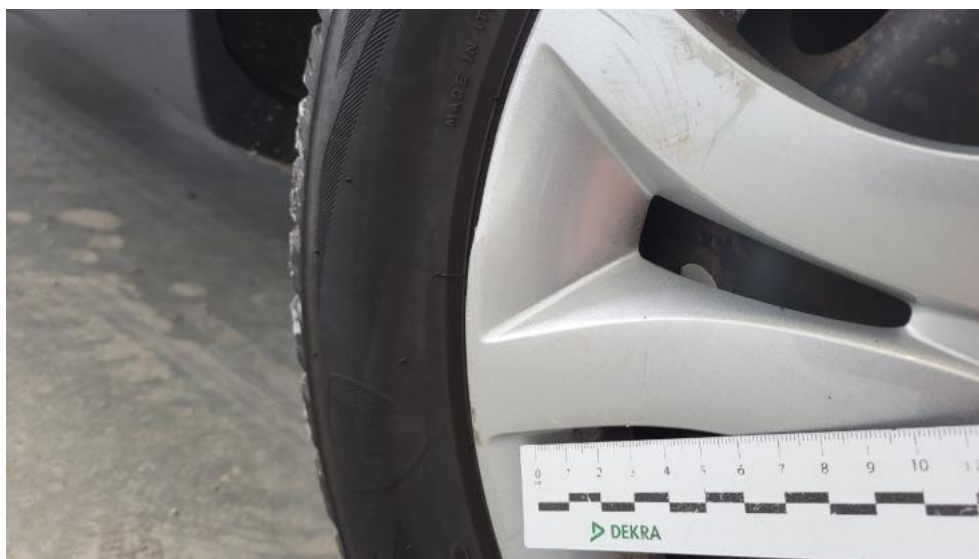
- kołpak prawy przód - rysy,
- kołpak prawy tył - pęknięcia,
- kołpak lewy tył - pęknięcia,

Photo 39.
Kołpak przedni P - Rysa/odprysk 1

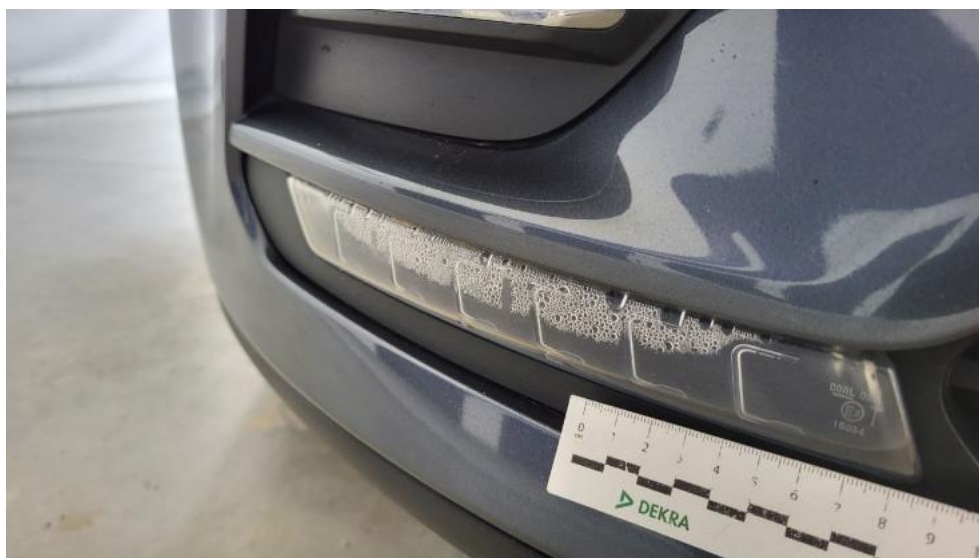
Photo 40.
Reflektor przeciwmgielny P - Inne 1

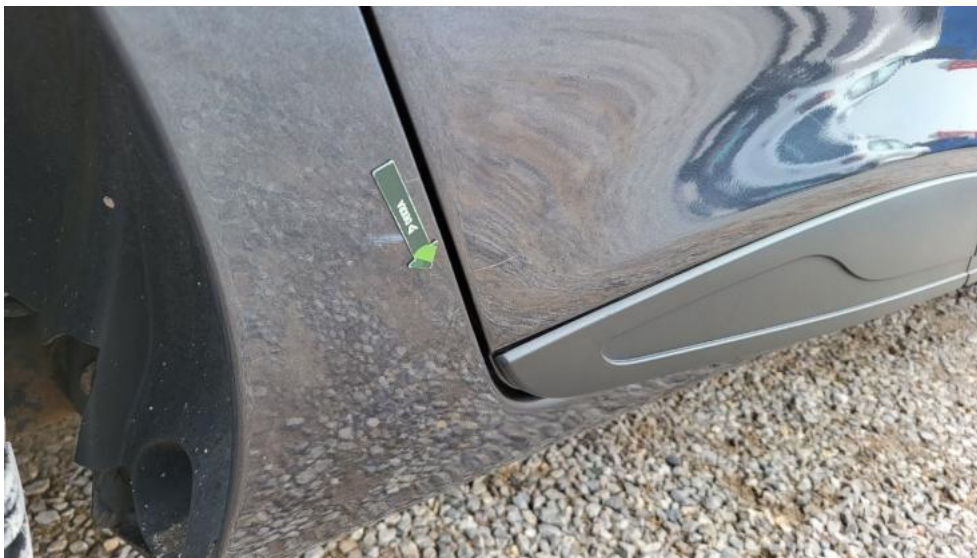
Photo 47.
Błotnik tylny P / Ściana boczna P - Wgniecenie/odkształcenie 2

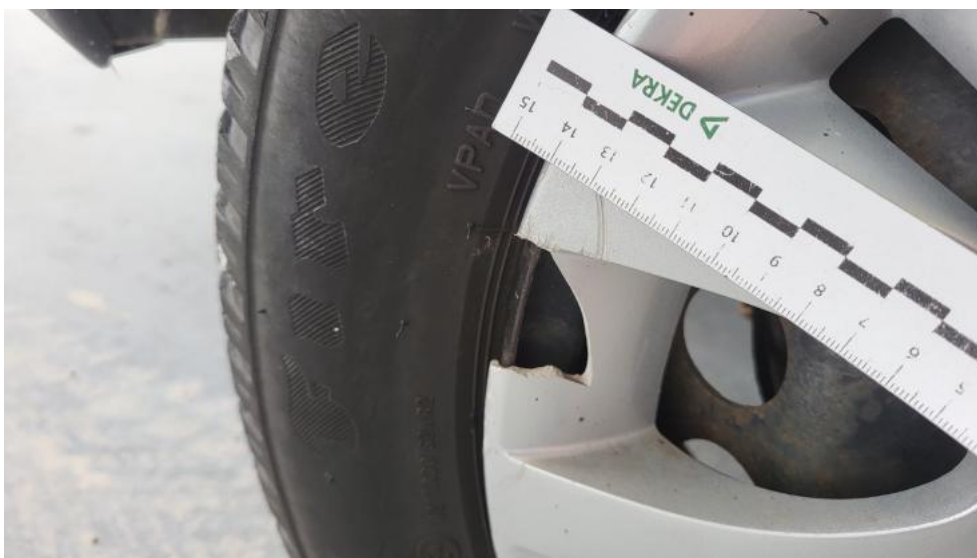
Photo 48.
Kołpak tylny P - Pęknięcie/rozerwanie 1

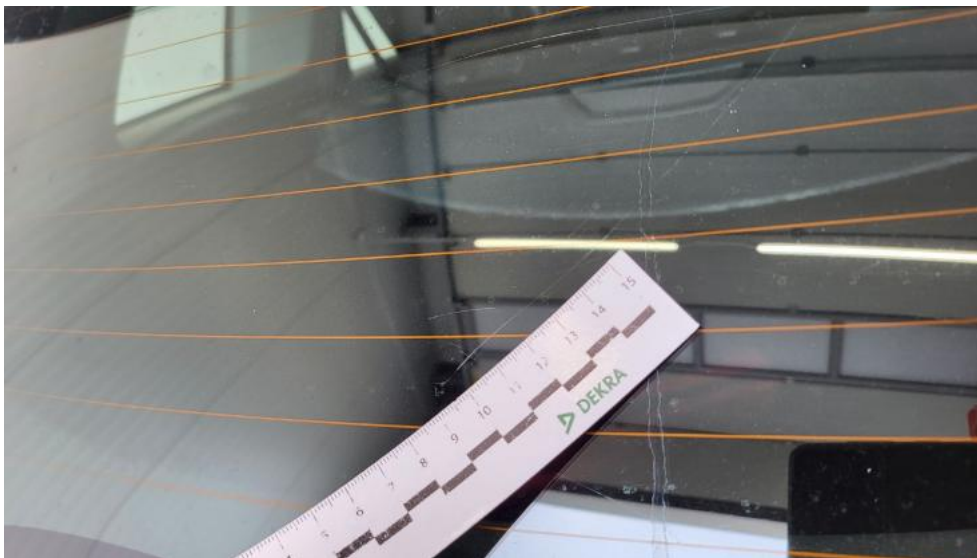
Photo 49.
Szyba tylna - Rysa/odprysk 1

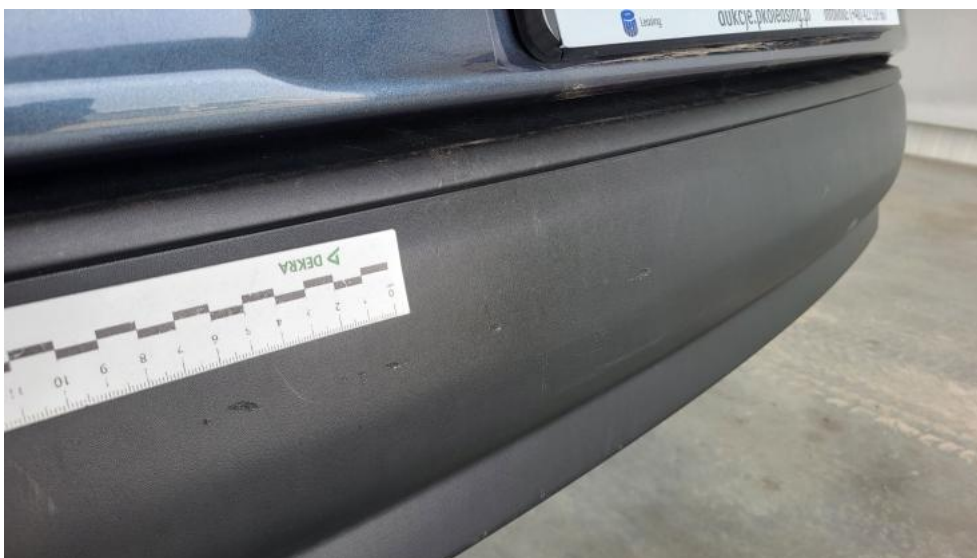
Photo 50.
Zderzak tylny - Rysa/odprysk 1

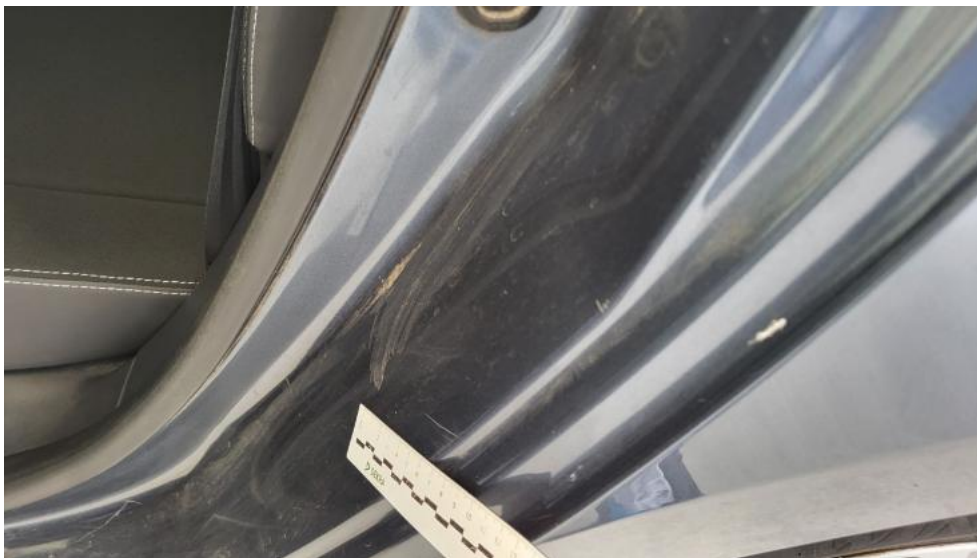
Photo 51.

Błotnik tylny L / Ściana boczna L - Rysa/odprysk 1

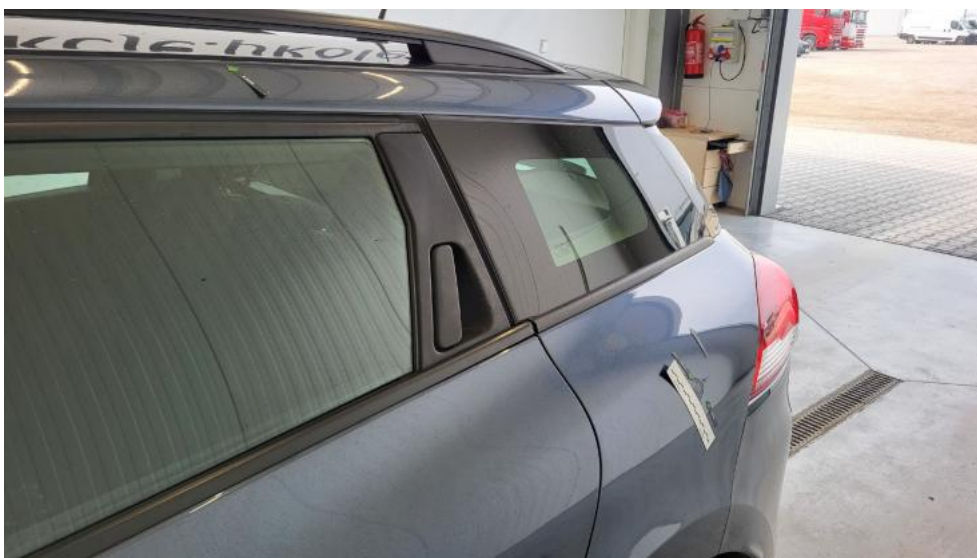
Photo 52.

Błotnik tylny L / Ściana boczna L - Wgniecenie/odkształcenie 1

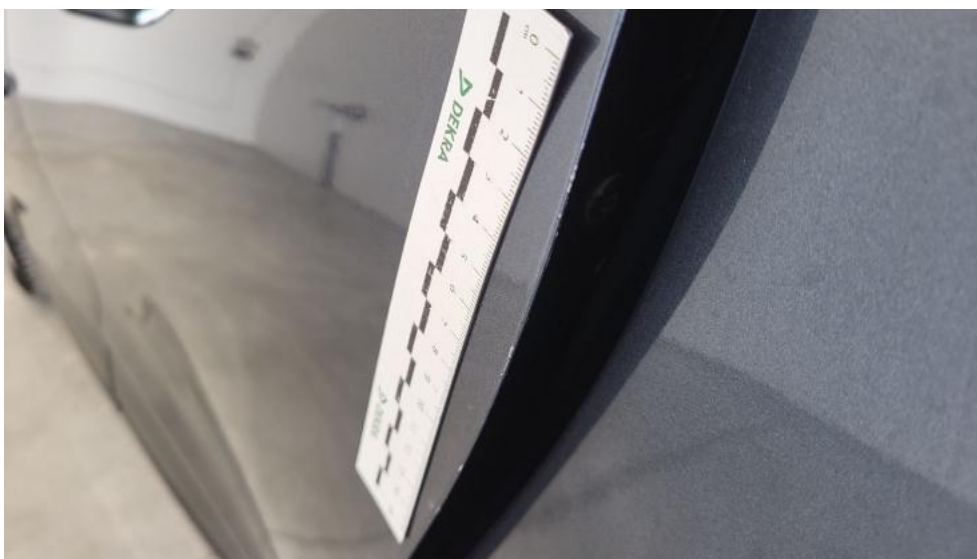
Photo 57.

Drzwi tylne L - Rysa/odprysk 1

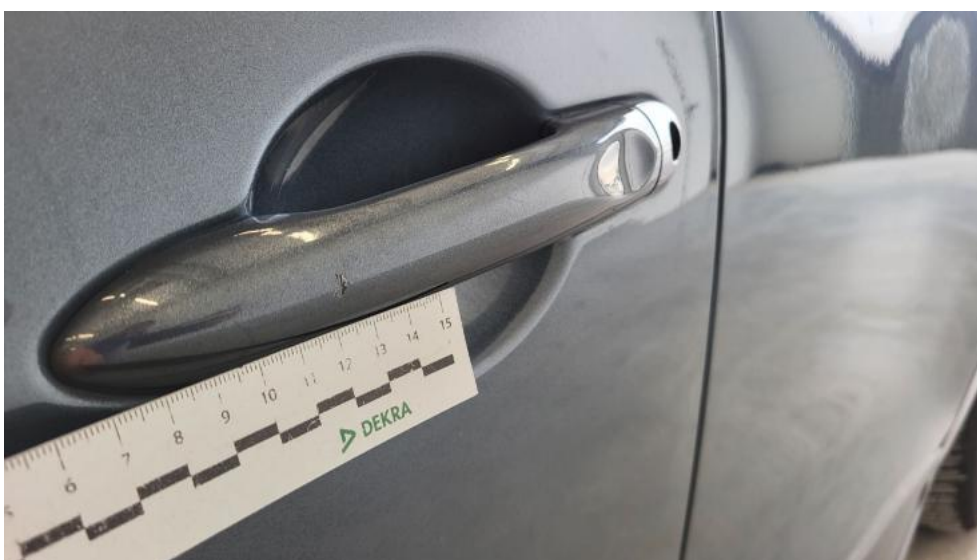
Photo 58.

Klamka drzwi prz L - Rysa/odprysk 1

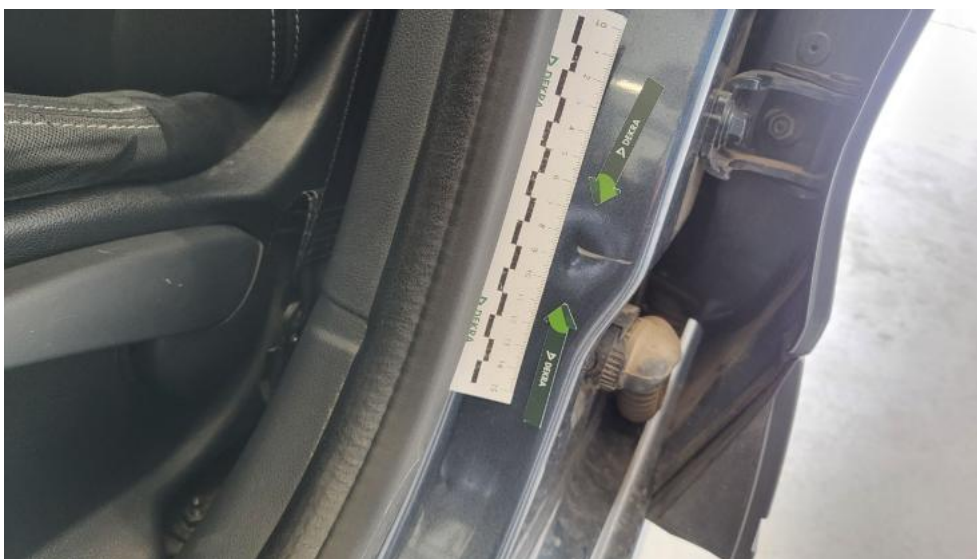
Photo 59.

Stupek środkowy L - Wgniecenie/odkształcenie 1

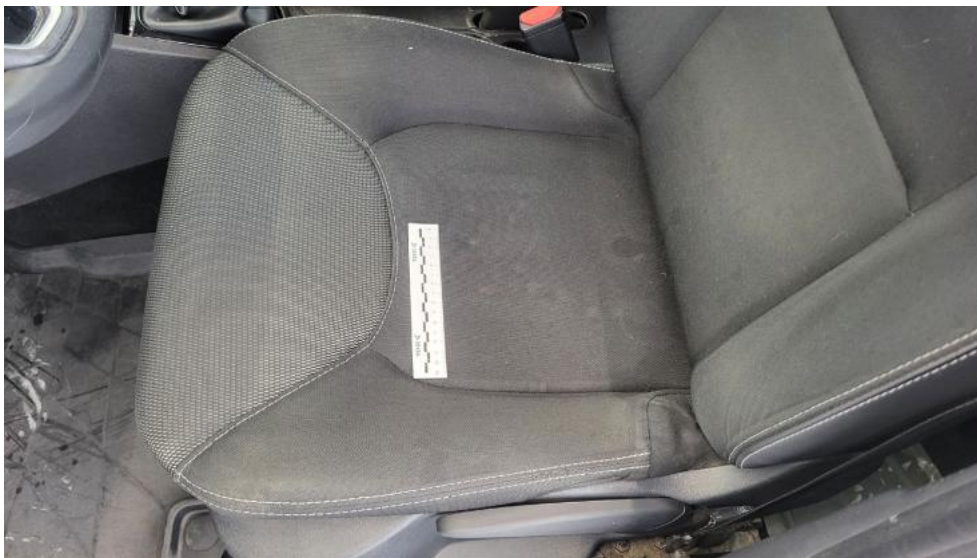
- kierownica - rysy,
- wnętrze - zabrudzenia, zaplamienia,

Photo 61.
Fotel prz. lew. - Inne 1

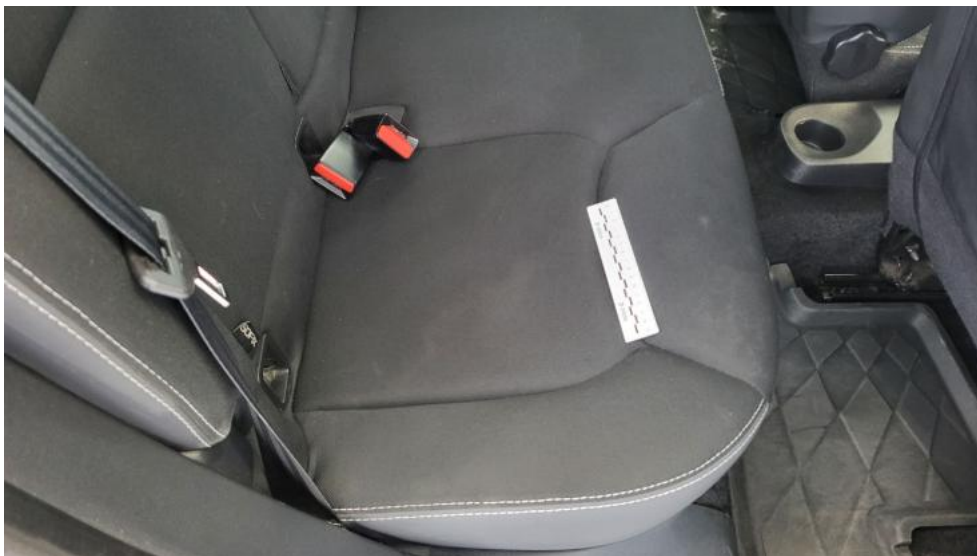
Dostarczono ksero pozwolenia czasowego. Rysy na samochodzie. Brak zaślepek w tylnej kanapie. Odrpyski na szybie czołowej. Widoczne wady lakiernicze.

Photo 63.
Kanapa tyl. - Inne 1

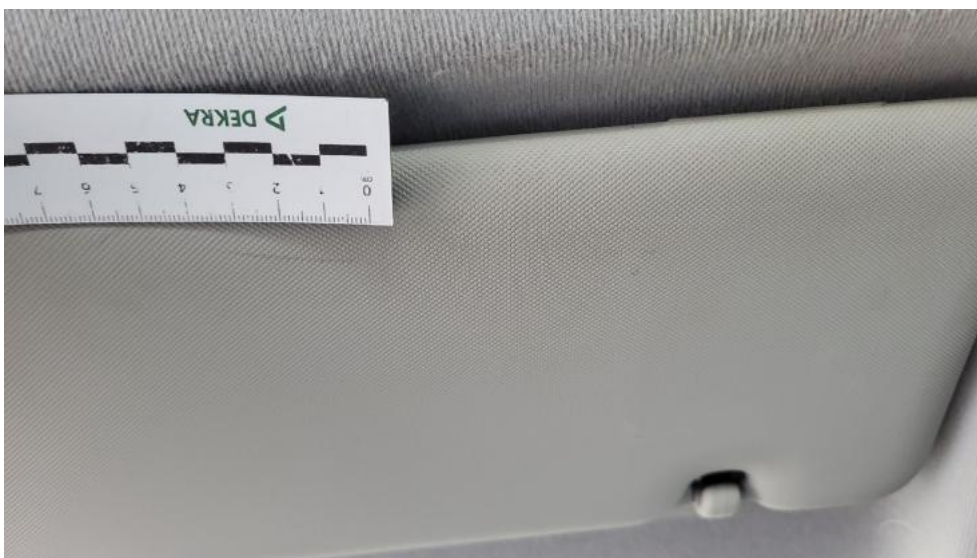
Photo 64.
Osłona p/słoneczna lewa - Inne 1

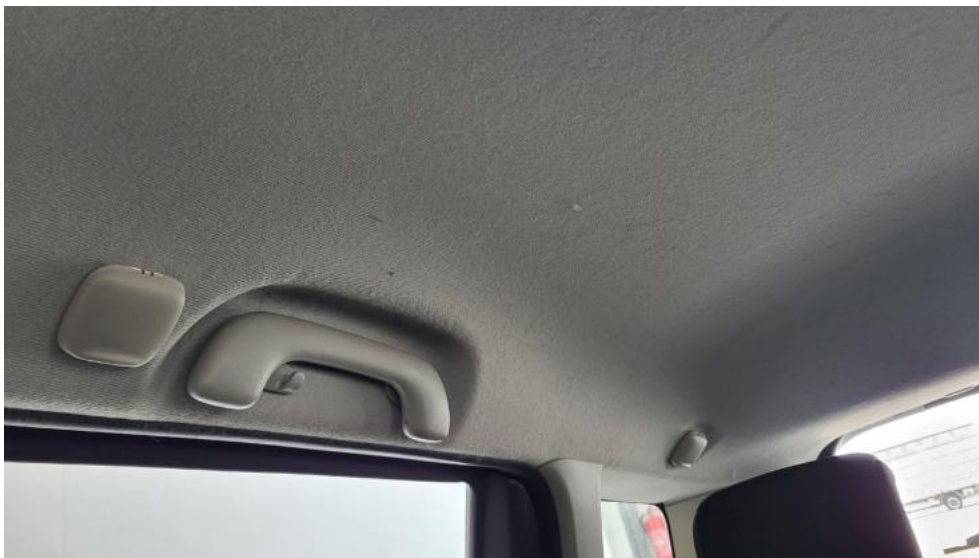
Photo 65.
Podsufitka - Inne 1
