Nr zlecenia DEKRA: PKOL(W)/LODZ/16794/26/02/24  
Nr zlecenia/szkody: 23/028372  
Data zlecenia: 24-02-2026

Grupa obiektów (Eurotax)	samochody terenowe
Kod EC (Eurotax)	0155571
Producent	BMW
Model	X7 [G07] 22-
Typ/wersja	X7 xDrive40d mHEV M Sport sport-aut
Rodzaj nadwozia	KOM
Liczba drzwi/liczba miejsc	5/7
Masa własna [kg]	2490
Dopuszczalna masa całkowita [kg]	3325
Rozstaw osi 1/2	3105
Rodzaj silnika	z zapłonem samoczynnym
Układ oczyszczana spalin	KSC
Pojemność silnika [ccm]	2993
Moc silnika [KM/kW]	340/250
Skrzynia biegów	automatyczna
Nr rejestracyjny	DW5WE59
VIN	WBA21EN0609S84979
Data 1. rejestracji	01-09-2023
Data nast. bad. techn.	01-09-2026
Rok produkcji	2023 (rok produkcji został zweryfikowany z zewnętrzną bazą danych)
Stan licznika [km]	81 701 (odczytany)
Kolor nadwozia/rodzaj powłoki	grafitowy/2-warstwowy metalizowany

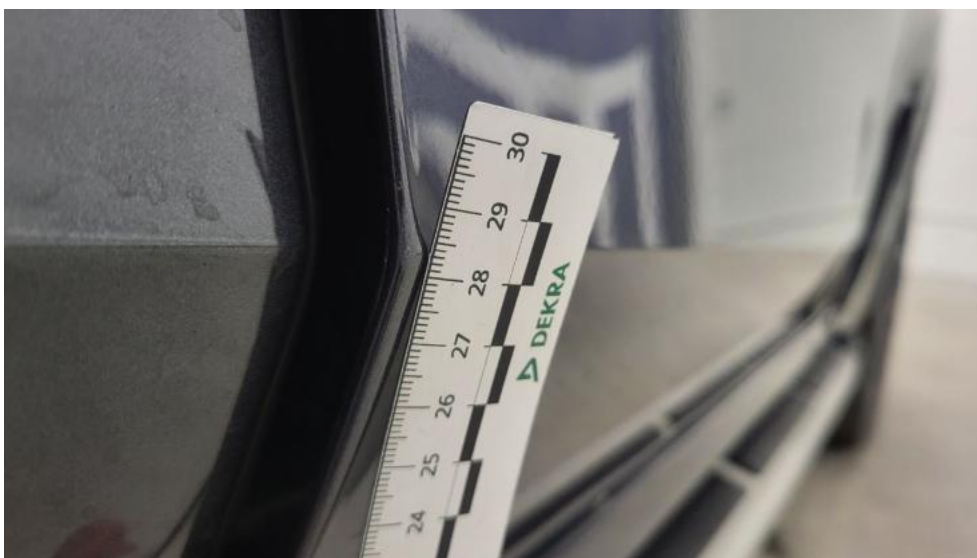
**Fot. 52.**  
Drzwi przednie P - Rysa/odprysk 1

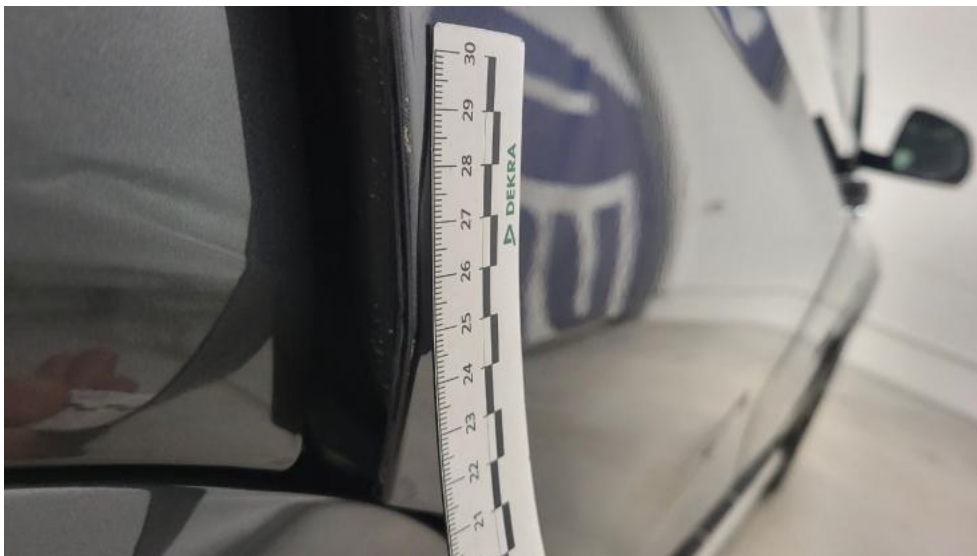
**Fot. 53.**  
Drzwi tylne P - Rysa/odprysk 1

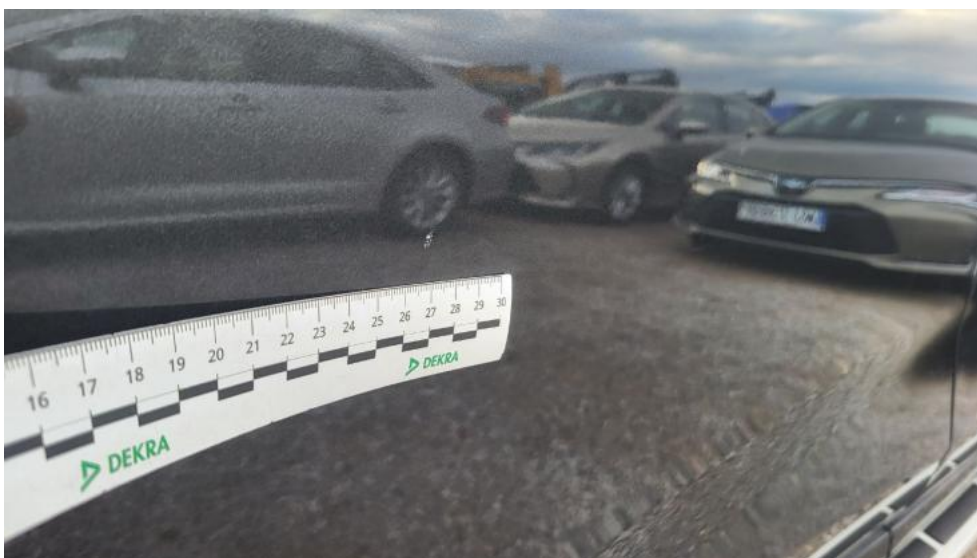
**Fot. 54.**  
Drzwi tylne P - Rysa/odprysk 2

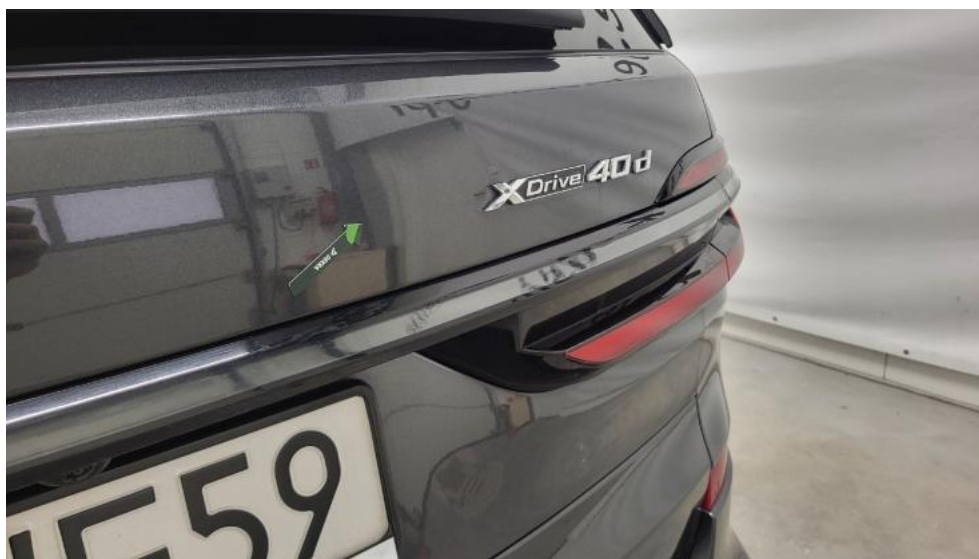
**Fot. 55.**  
Pokrywy bagażnika - Wgniecenie/odkształcenie 1

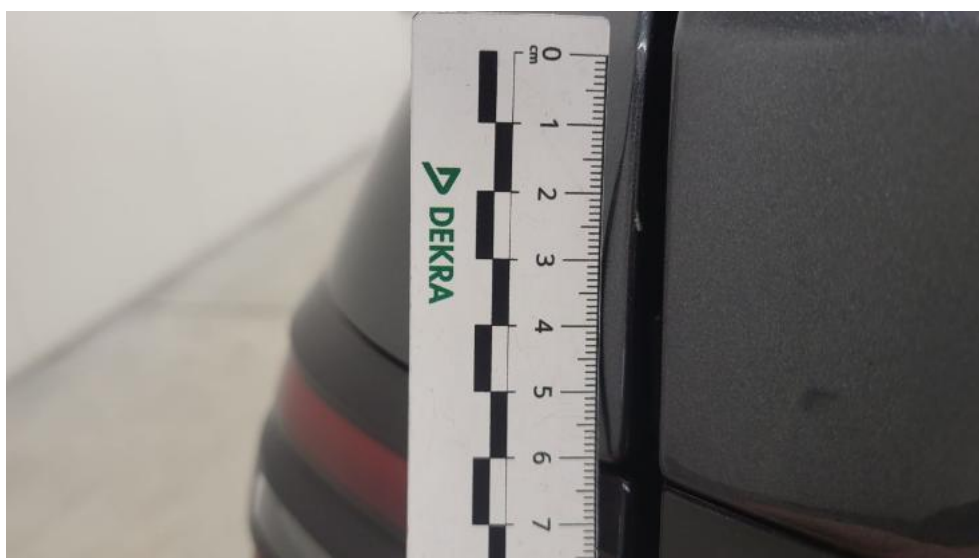
**Fot. 56.**  
Błotnik tylny L / Ściana boczna L - Rysa/odprysk 1

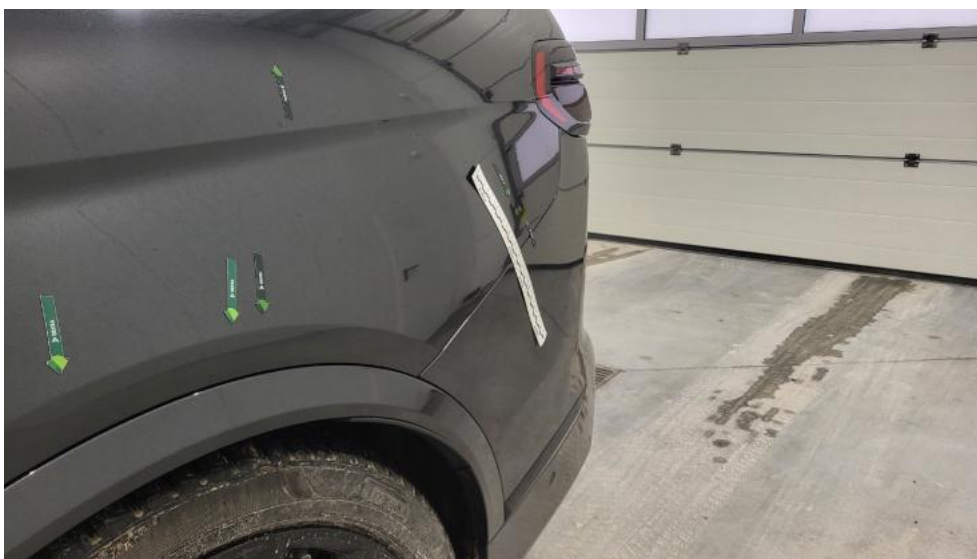
**Fot. 57.**  
Błotnik tylny L / Ściana boczna L - Wgniecenie/odkształcenie 1

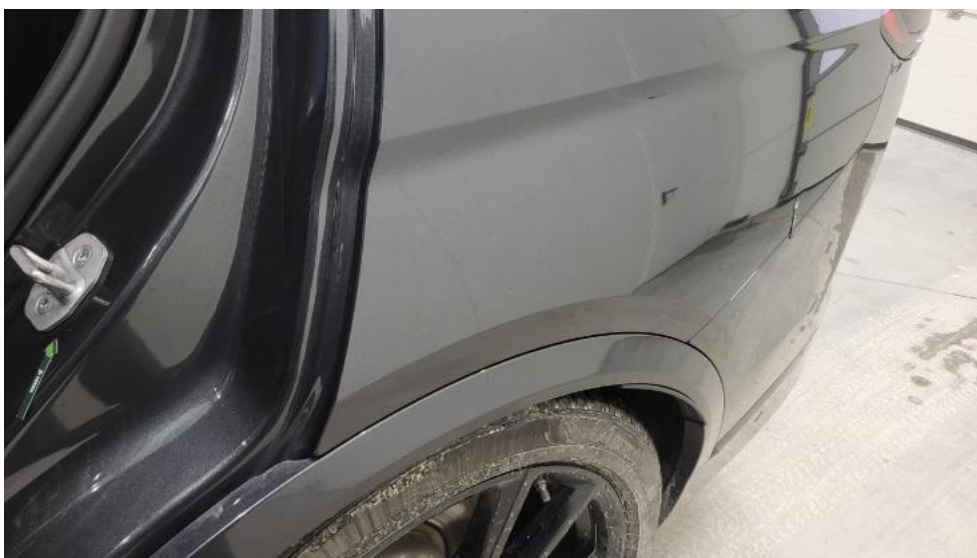
**Fot. 58.**  
Błotnik tylny L / Ściana boczna L - Wgniecenie/odkształcenie 2

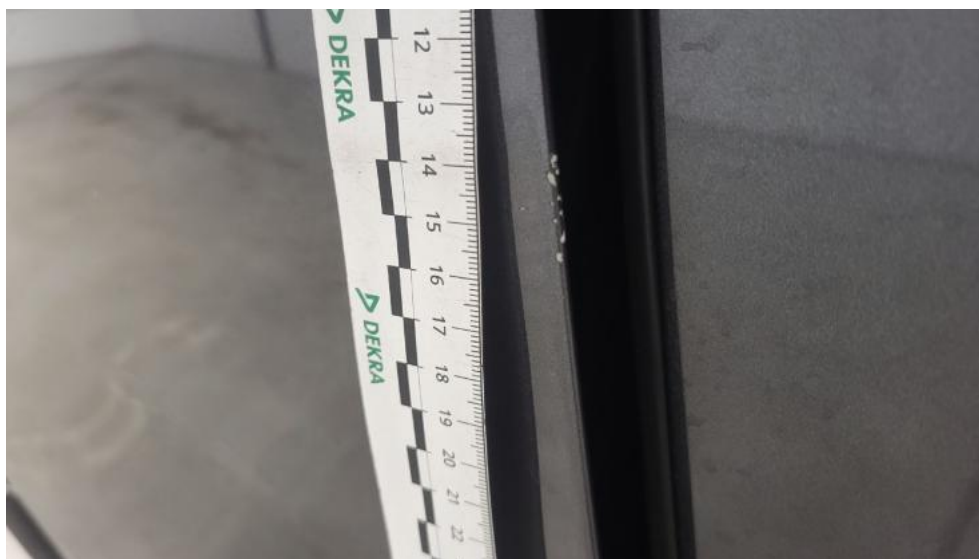
**Fot. 59.**

Drzwi przed L - Rysa/odprysk 1

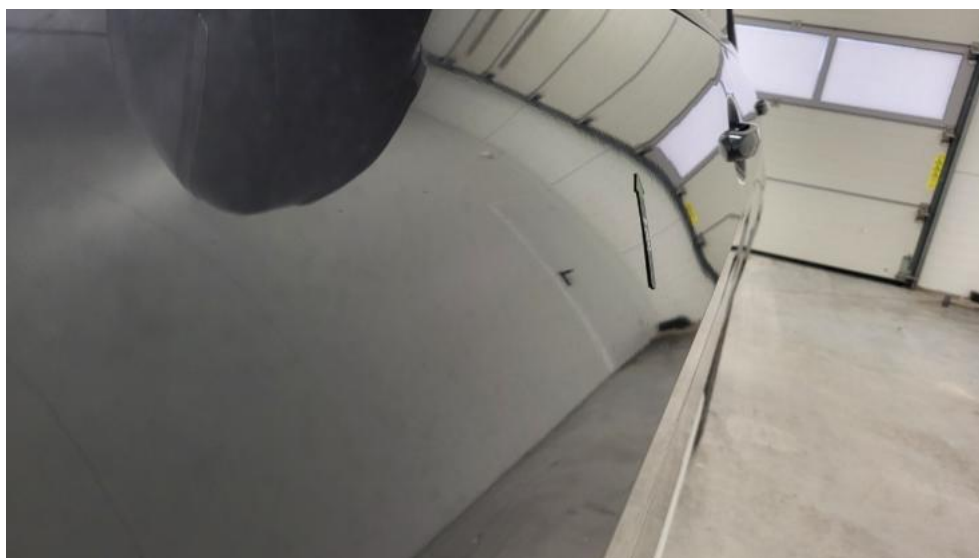
**Fot. 60.**

Drzwi przed L - Wgniecenie/odkształcenie 1

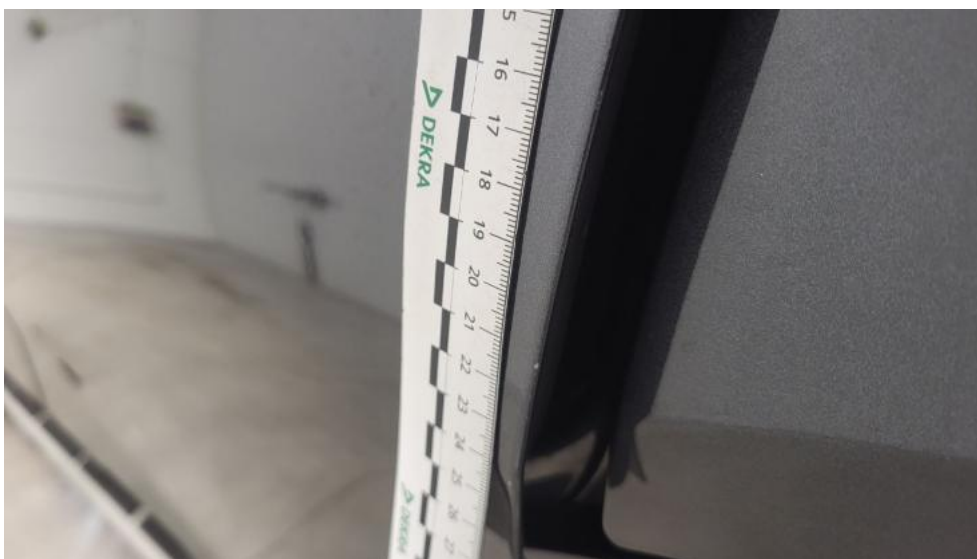
**Fot. 61.**  
Drzwi tylne L - Rysa/odprysk 1

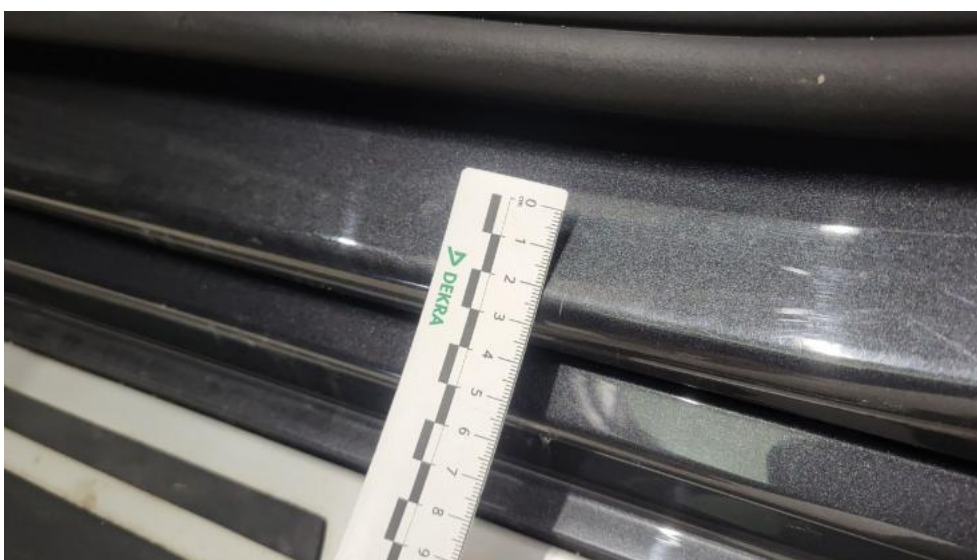
**Fot. 62.**  
Próg L - Rysa/odprysk 1

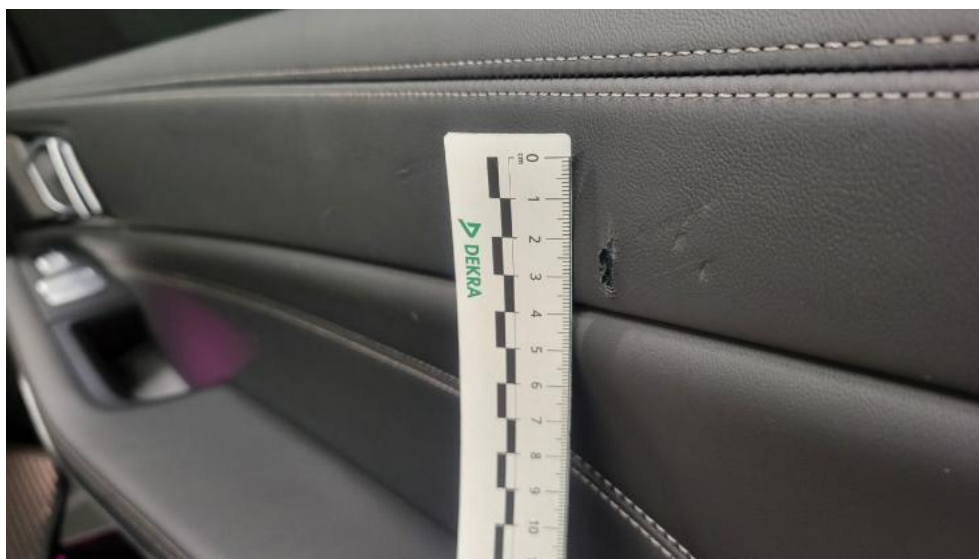
**Fot. 63.**  
Tapicerka drzwi tylnych P - Pęknięcie/rozerwanie 1
