Nr zlecenia DEKRA: PKOL(W)/LODZ/08070/26/01/30  
Nr zlecenia/szkody: 21/012591  
Data zlecenia: 30-01-2026

**DEKRA Polska - Centrala**  
02-673 Warszawa, ul. Konstruktorska 12A

| Producent | LEXUS |
| Model | LC Convertible 20-24 |

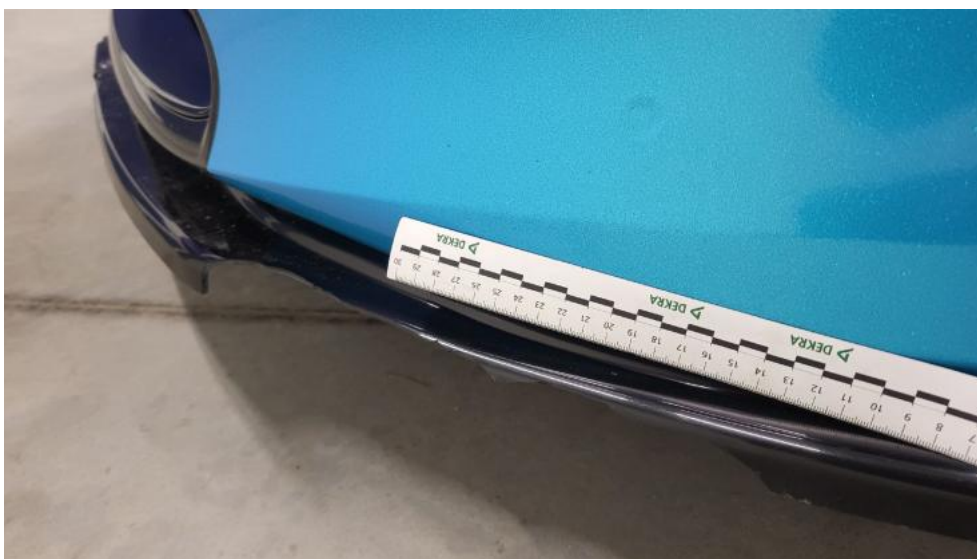
**Fot. 45.**

Spoiler zderzaka przedniego - Pęknięcie/rozerwanie 1

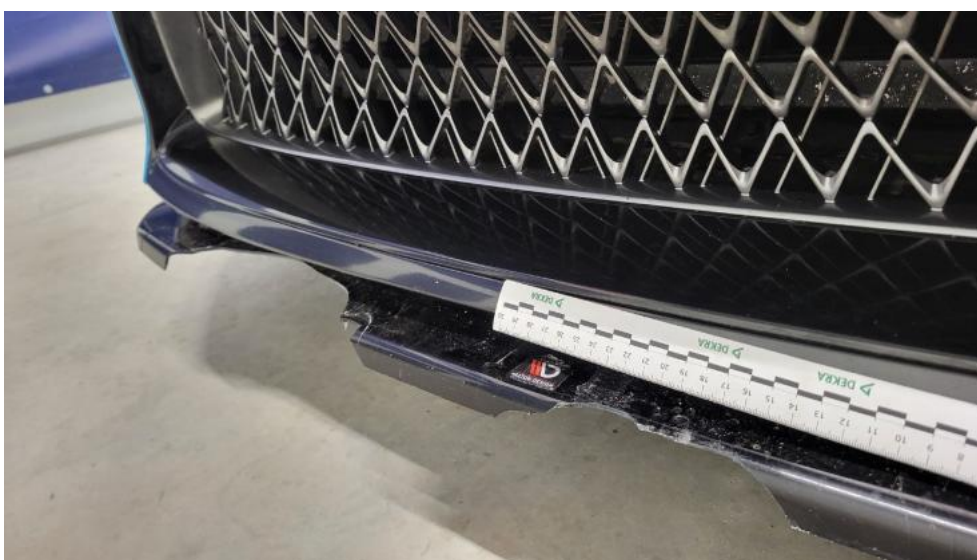
**Fot. 46.**

Spoiler zderzaka przedniego - Pęknięcie/rozerwanie 2

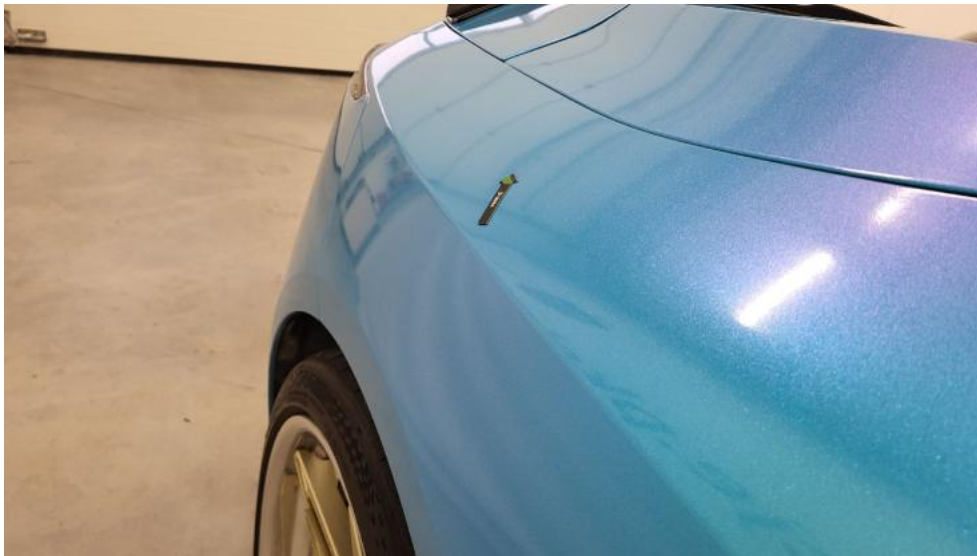
**Fot. 49.**

Błotnik tylny P / Ściana boczna P - Wgniecenie/odkształcenie 1

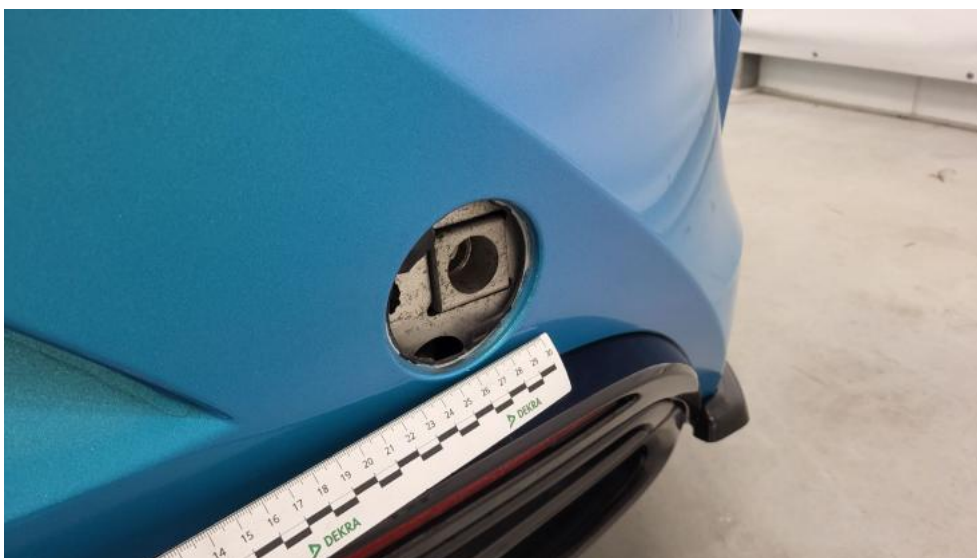
**Fot. 50.**

Zaślepka tyl haka hol. - Inne 1

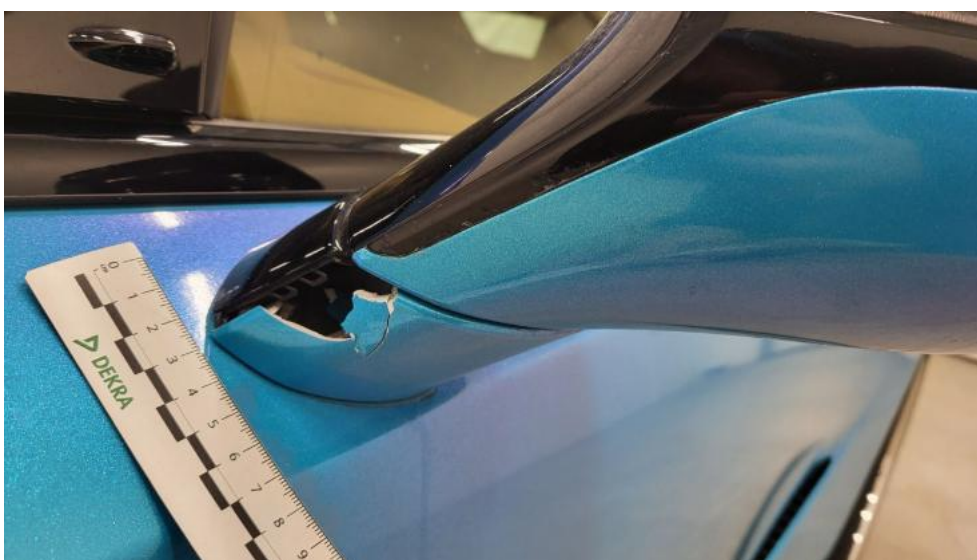
**Fot. 52.**

Lusterko zew L - Pęknięcie/rozerwanie 1

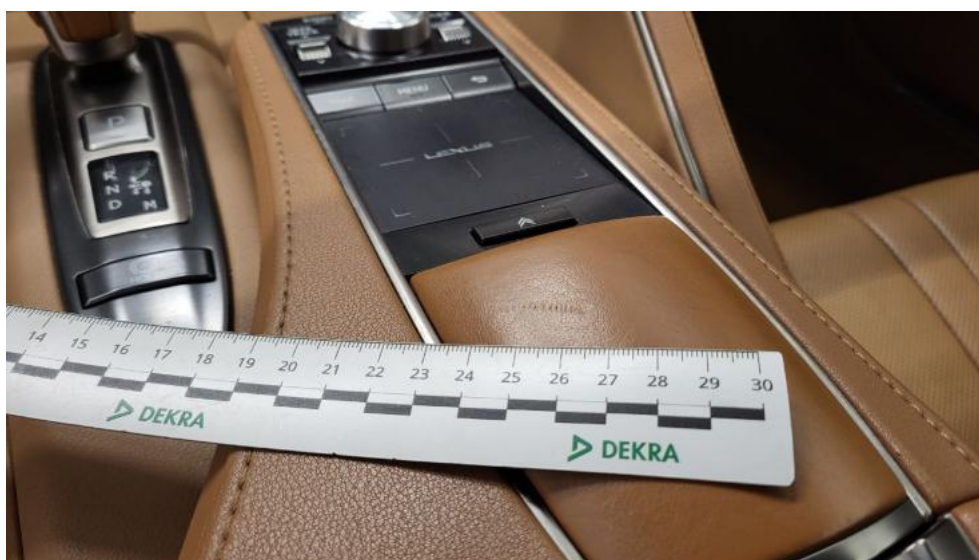
**Fot. 54.**

Konsola tunelu śr. - Rysa/odprysk 1

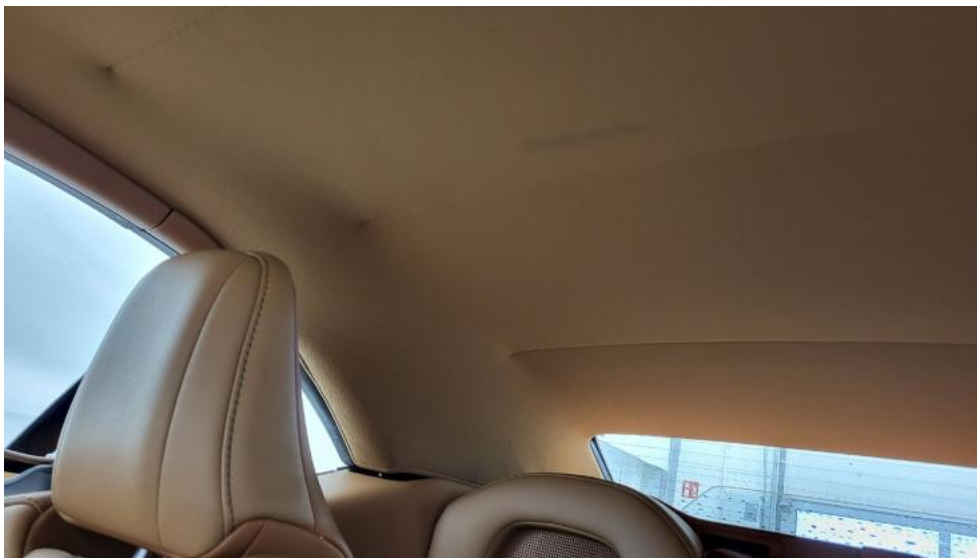
**Fot. 55.**  
Podsufitka - Inne 1

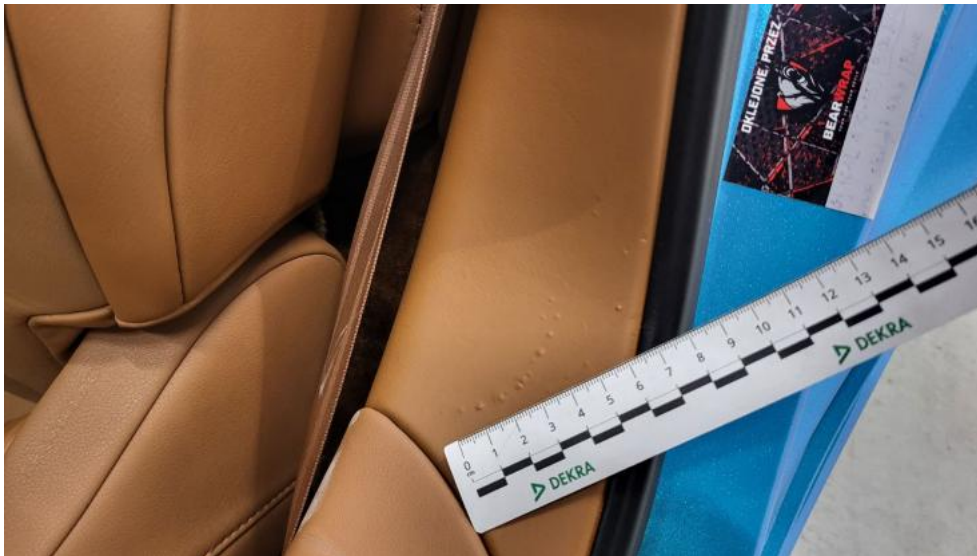
**Fot. 57.**

Wykładzina(y) słupka środkowego L - Wgniecenie/odkształcenie 1

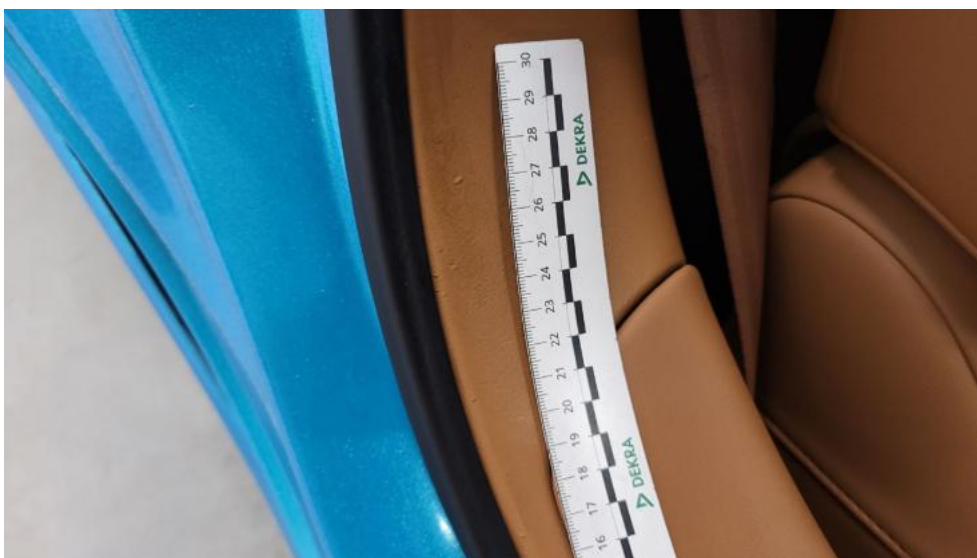
**Fot. 58.**

Wykładzina(y) słupka środkowego P - Wgniecenie/odkształcenie 1
