Nr zlecenia DEKRA: PKOL(W)/LODZ/22255/26/03/12  
Nr zlecenia/szkody: PS21/01268  
Data zlecenia: 12-03-2026

PKO Leasing SA  
Świętokrzyska 36  
00-116 Warszawa

**Dane pojazdu**

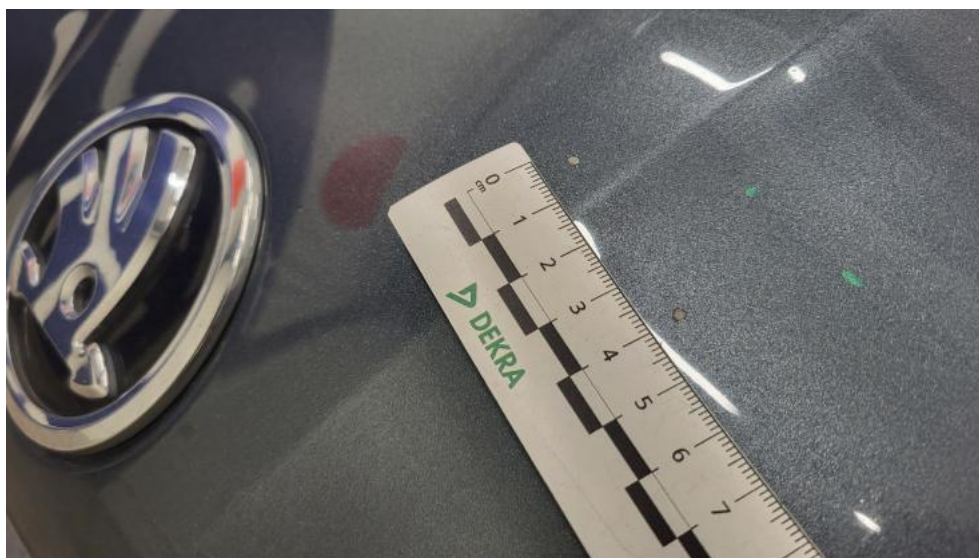
**Fot. 42.**  
Pokrywa komory silnika - Rysa/odprysk 1

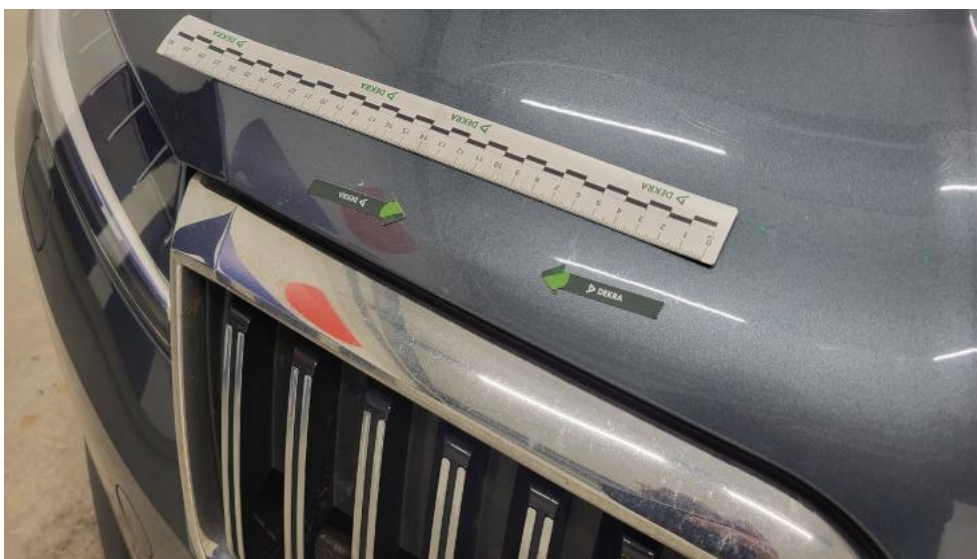
**Fot. 43.**  
Pokrywa komory silnika - Wgniecenie/odkształcenie 1

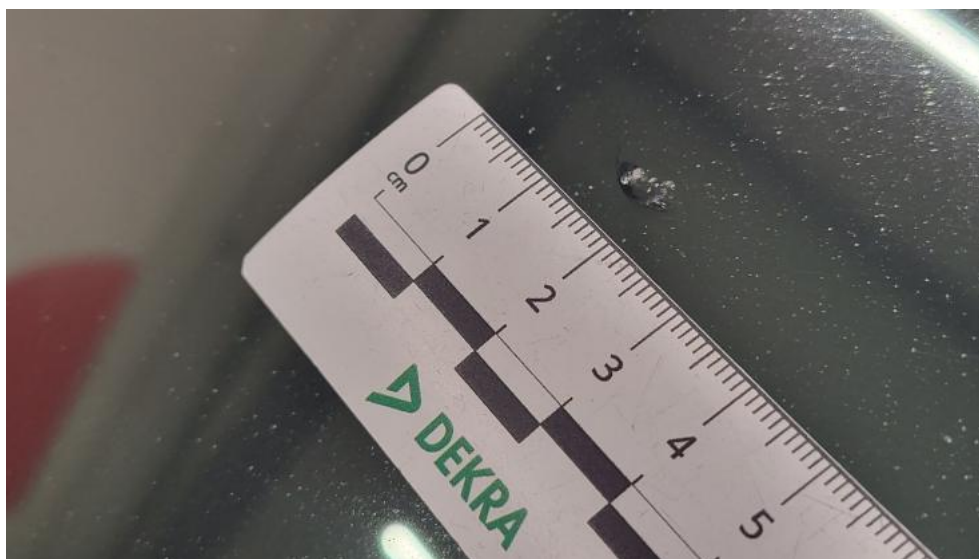
**Fot. 45.**  
Szyba czołowa - Pęknięcie/rozerwanie 1

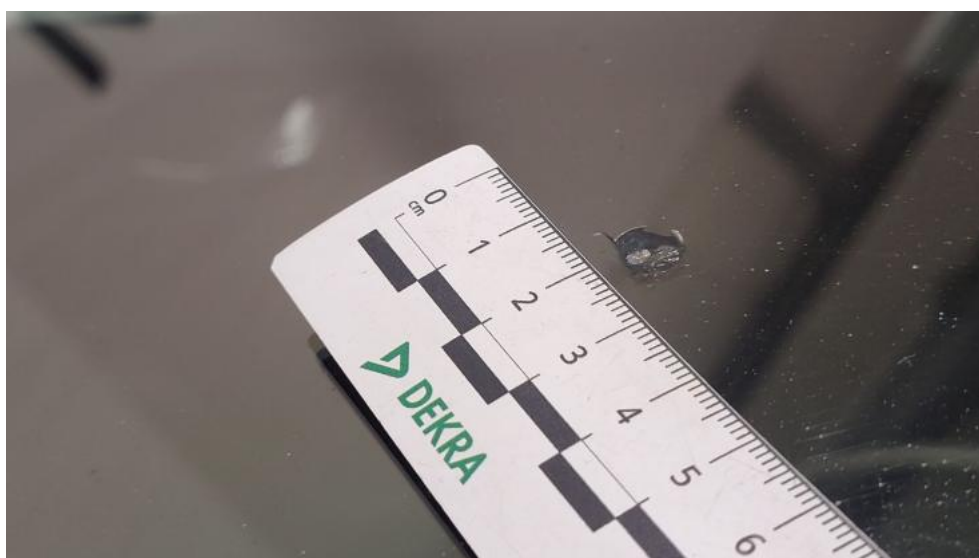
**Fot. 46.**  
Szyba czołowa - Pęknięcie/rozerwanie 2

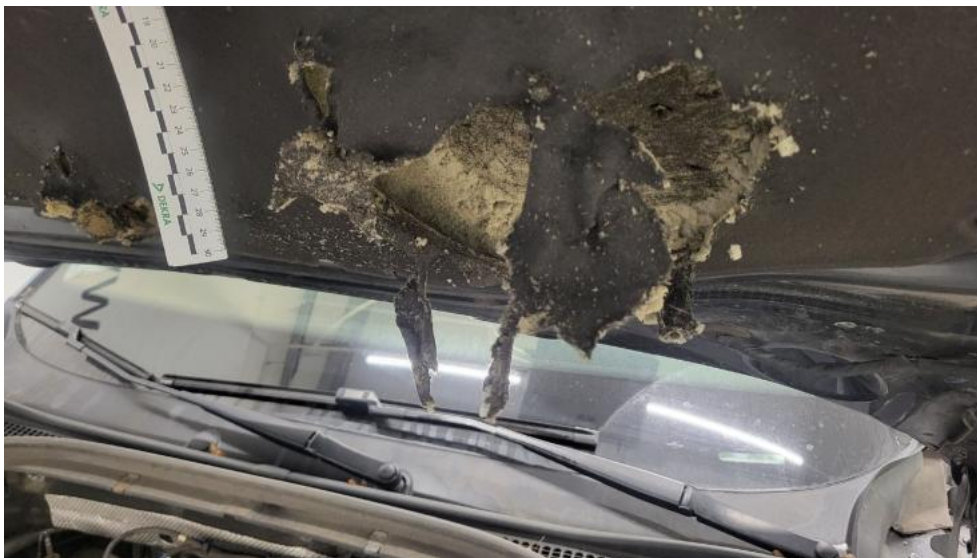
**Fot. 47.**  
Wykładzina pokrywy komory silnika - Pęknięcie/rozerwanie 1

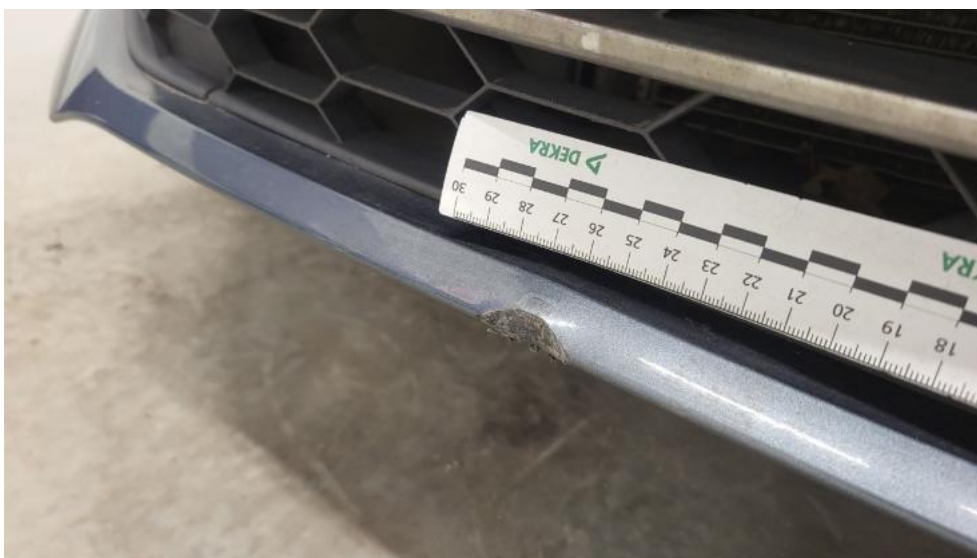
**Fot. 48.**  
Zderzak - Wgniecenie/odkształcenie 1

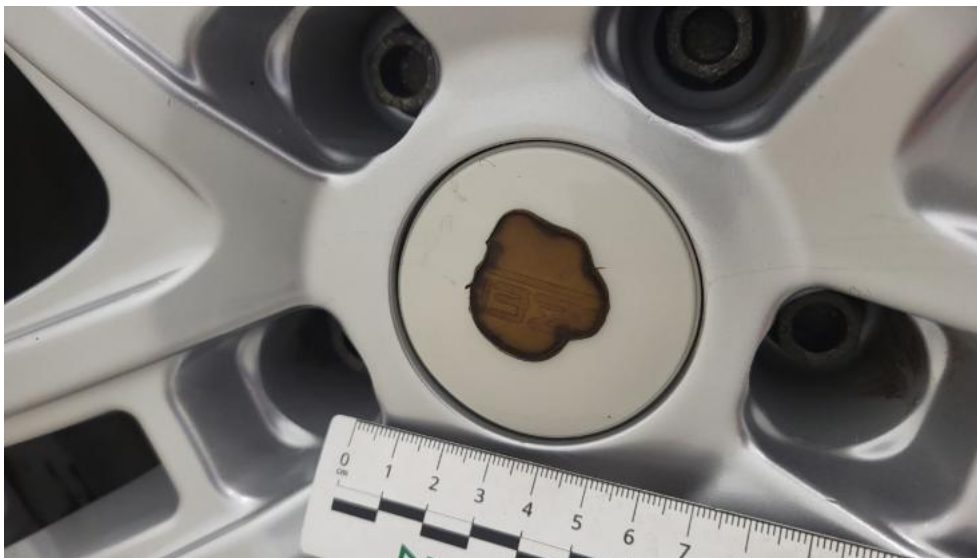
Niesprawne przyciski funkcyjne w dwóch kluczykach, groty prawidłowe. Brak aktualnych badań technicznych. Wymagany przegląd i wymiana oleju od 23900km. Rysy na samochodzie. Lewe lusterko uszkodzone, jest ruchome i oklejone folią. Widoczne wady lakiernicze. Dekielek felg niekompletny. Model felg aluminiowych do weryfikacji w ASO.

**Fot. 49.**  
Felga aluminiowa przednia P - Inne 1

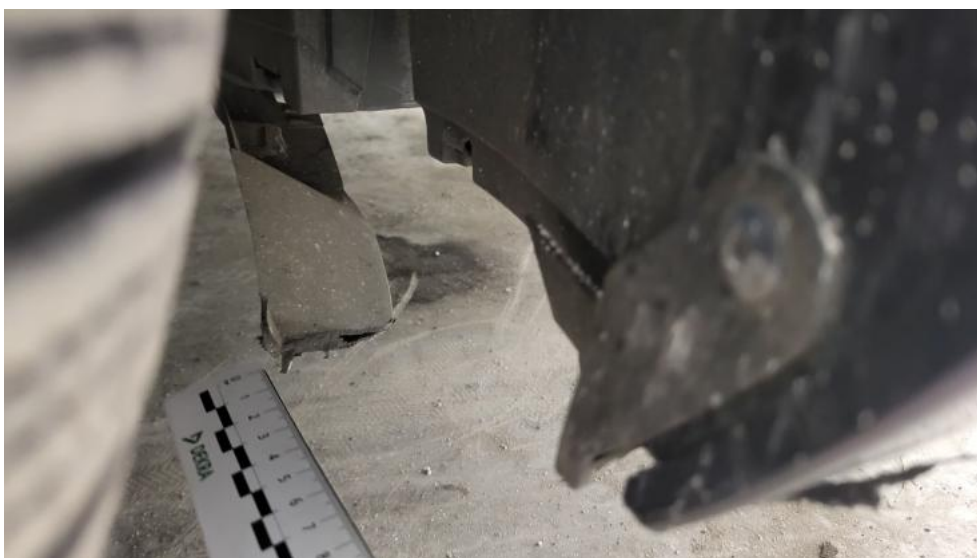
**Fot. 50.**  
Nadkole przednie P - Pęknięcie/rozerwanie 1

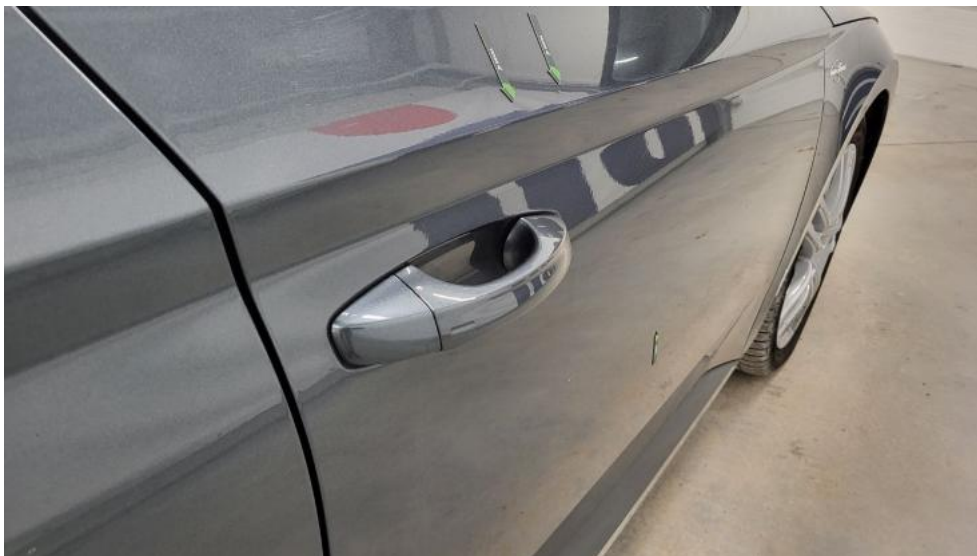
**Fot. 51.**  
Drzwi przednie P - Wgniecenie/odkształcenie 1

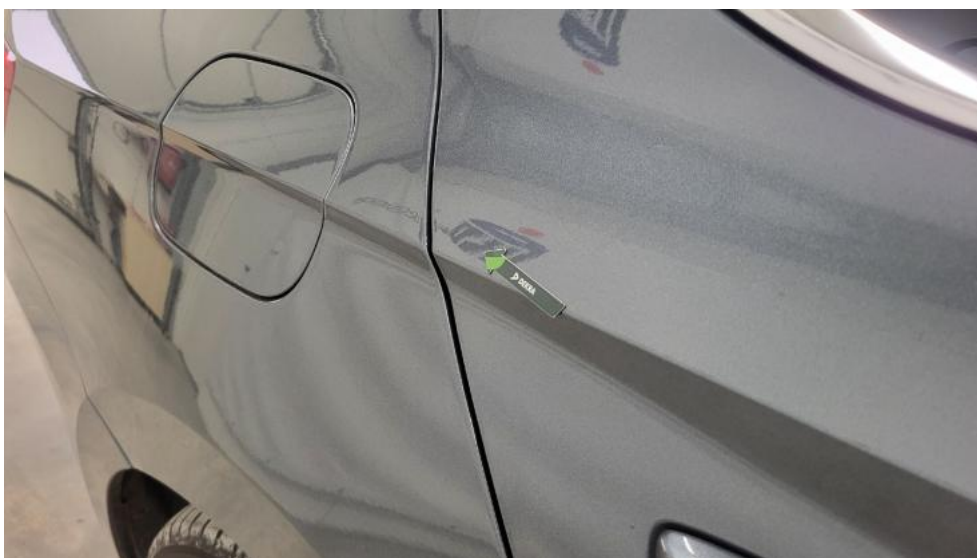
**Fot. 52.**  
Drzwi tylne P - Wgniecenie/odkształcenie 1

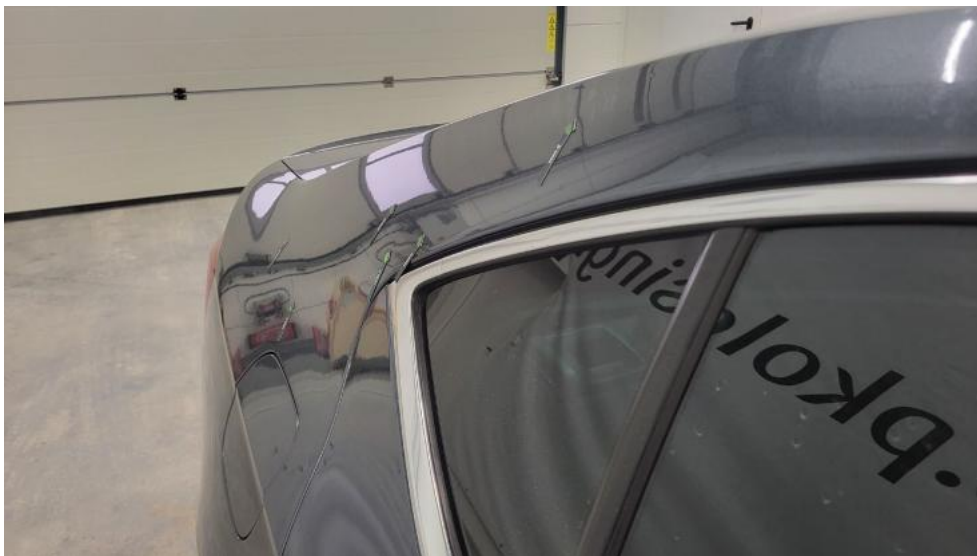
**Fot. 53.**  
Błotnik tylny P / Ściana boczna P - Wgniecenie/odkształcenie 1

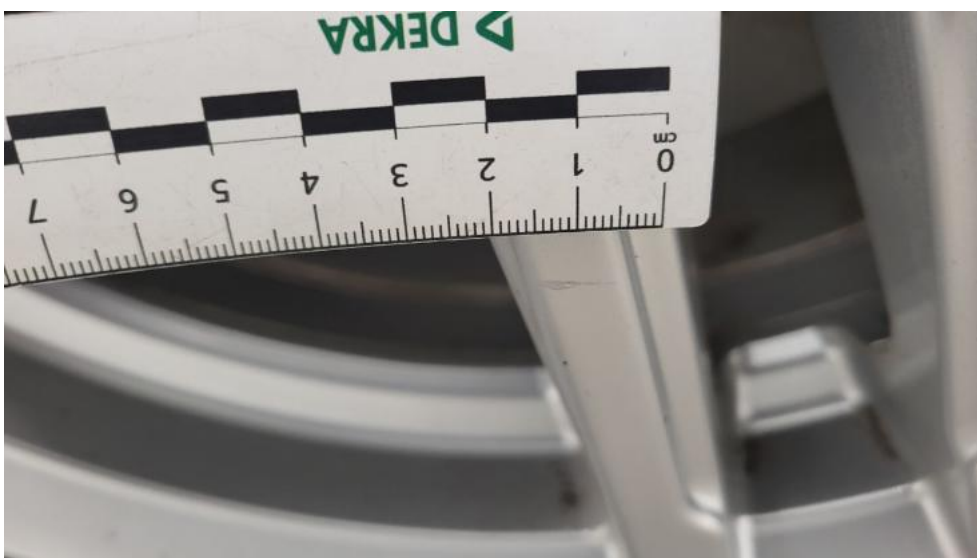
**Fot. 54.**  
Felga aluminiowa tylna P - Rysa/odprysk 1

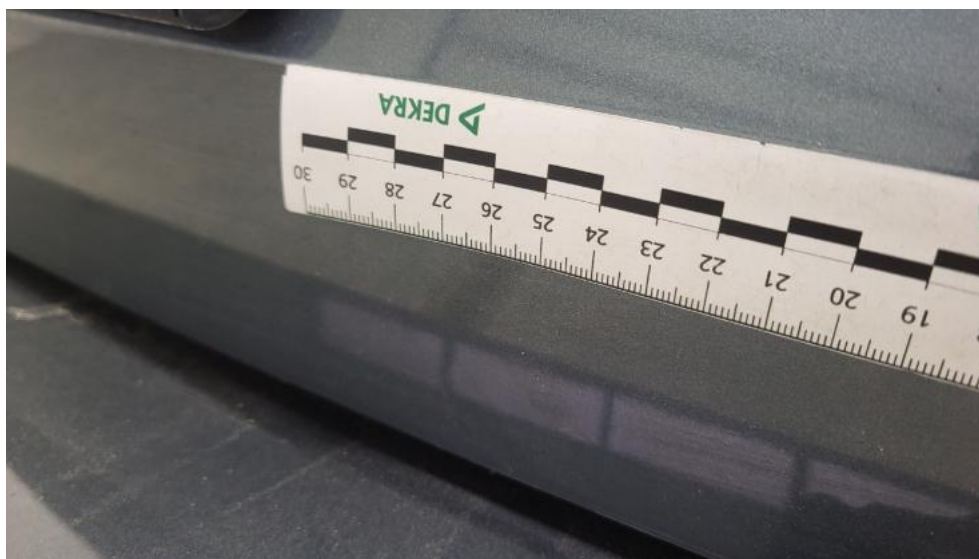
**Fot. 55.**  
Pokrywy bagażnika - Rysa/odprysk 1

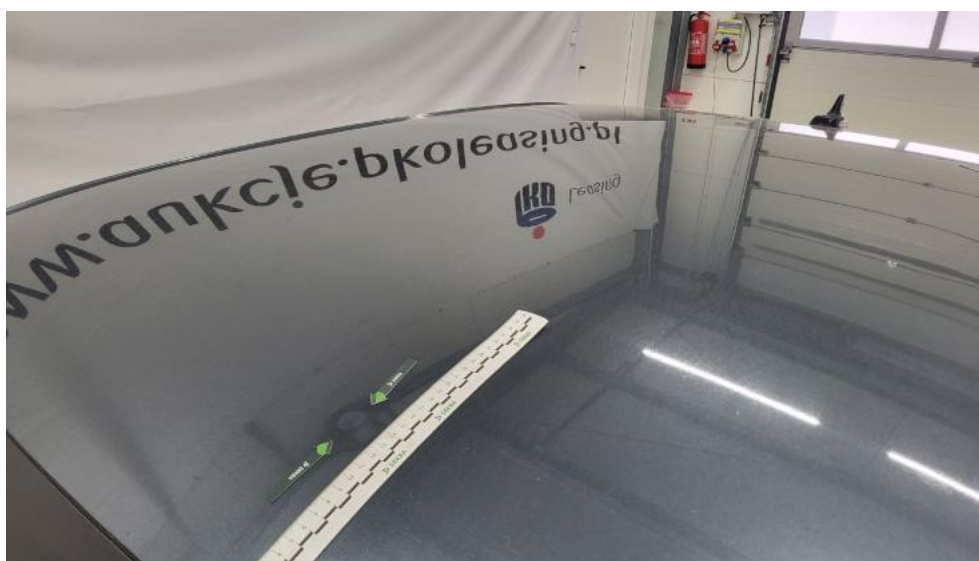
**Fot. 57.**  
Dach - Wgniecenie/odkształcenie 1

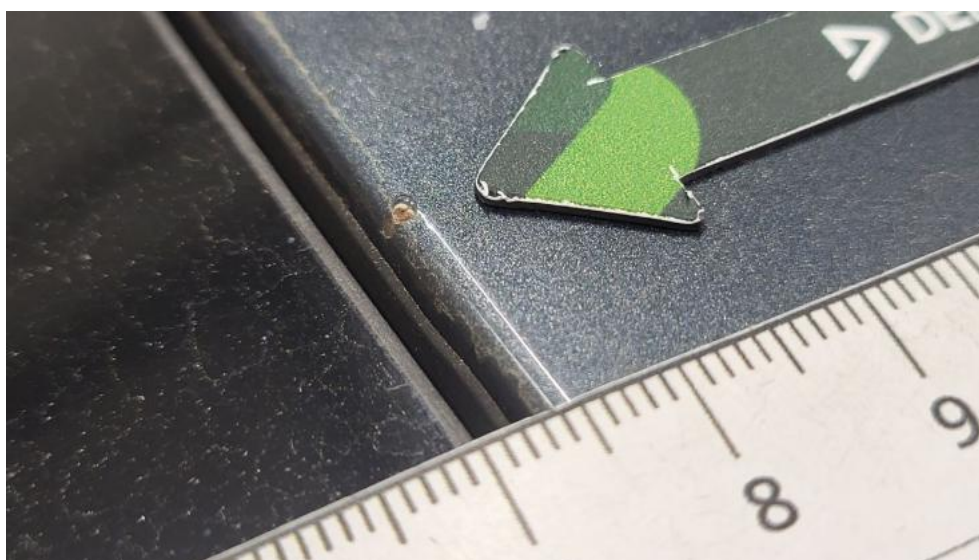
**Fot. 58.**  
Dach - Inne 1

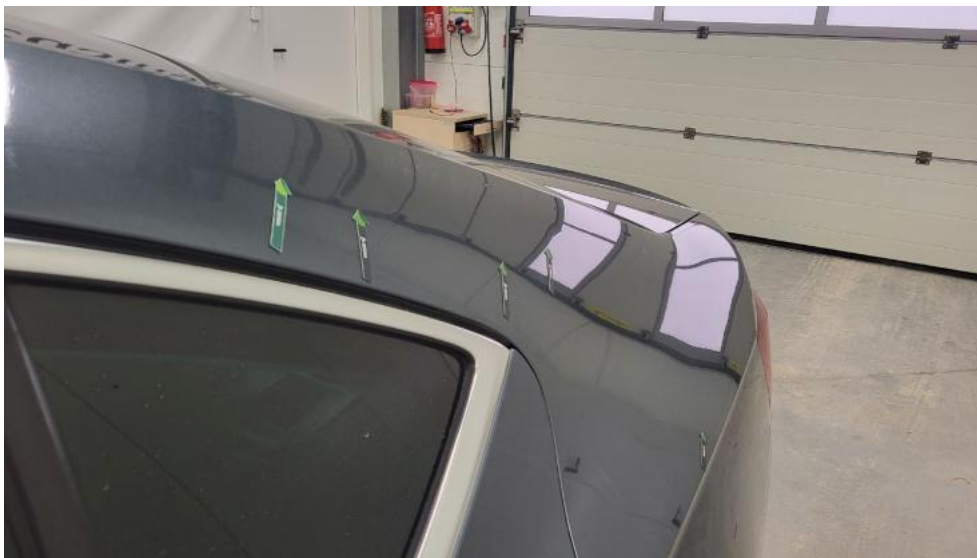
**Fot. 59.**  
Błotnik tylny L / Ściana boczna L - Wgniecenie/odkształcenie 1

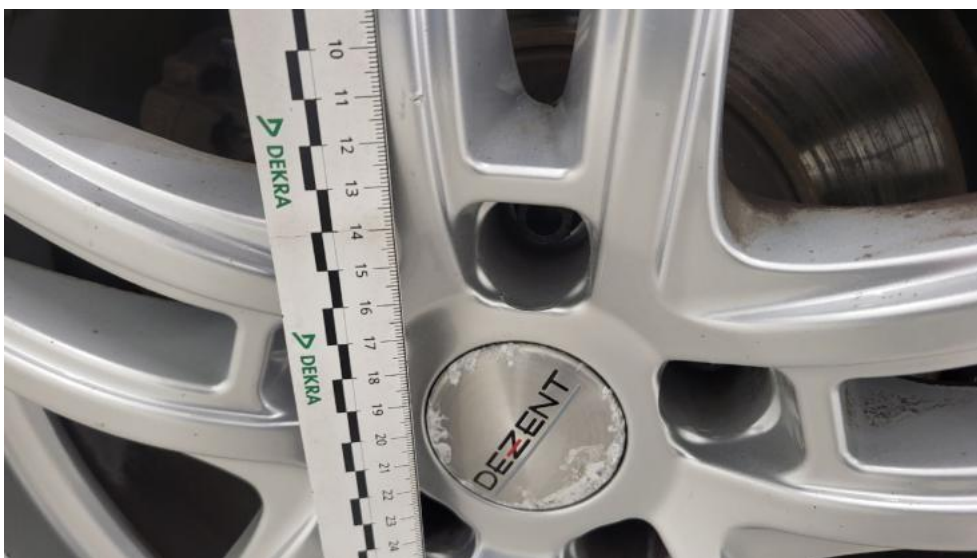
**Fot. 60.**  
Felga aluminiowa tylna L - Rysa/odprysk 1

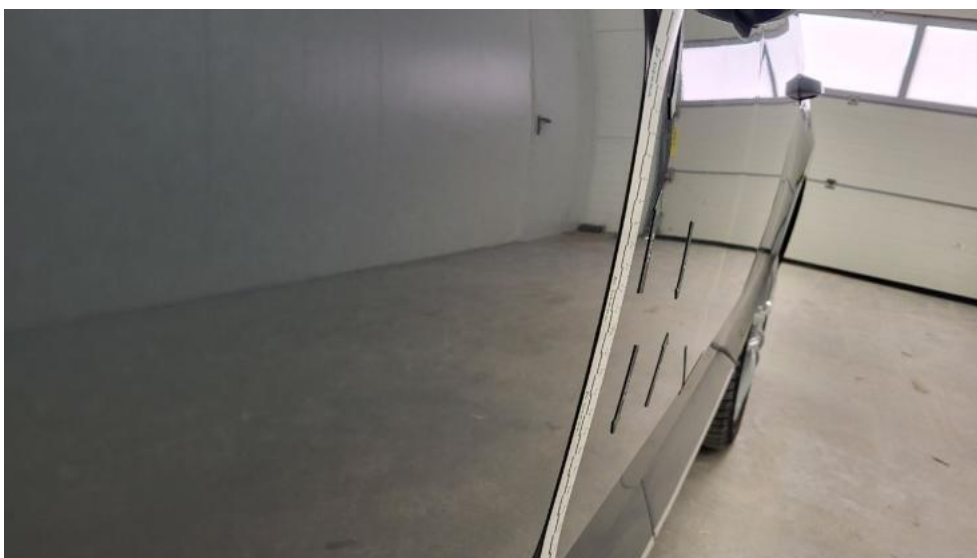
**Fot. 62.**  
Drzwi przed L - Wgniecenie/odkształcenie 1

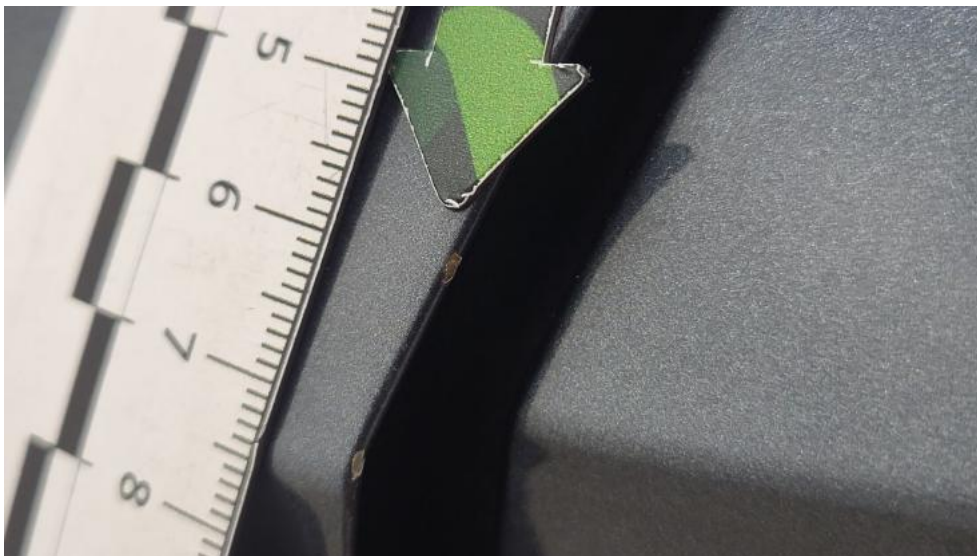
**Fot. 63.**  
Drzwi przed L - Inne 1

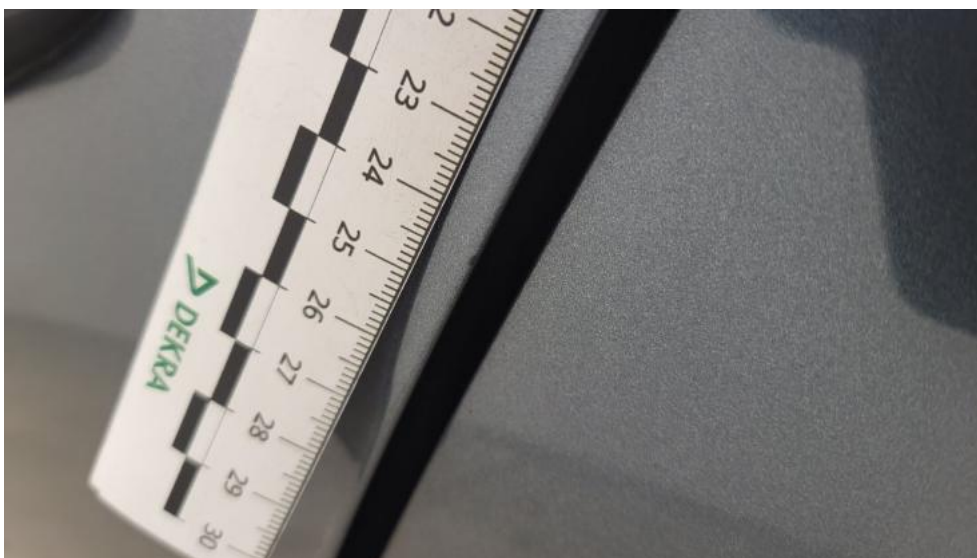
**Fot. 64.**  
Drzwi tylne L - Rysa/odprysk 1

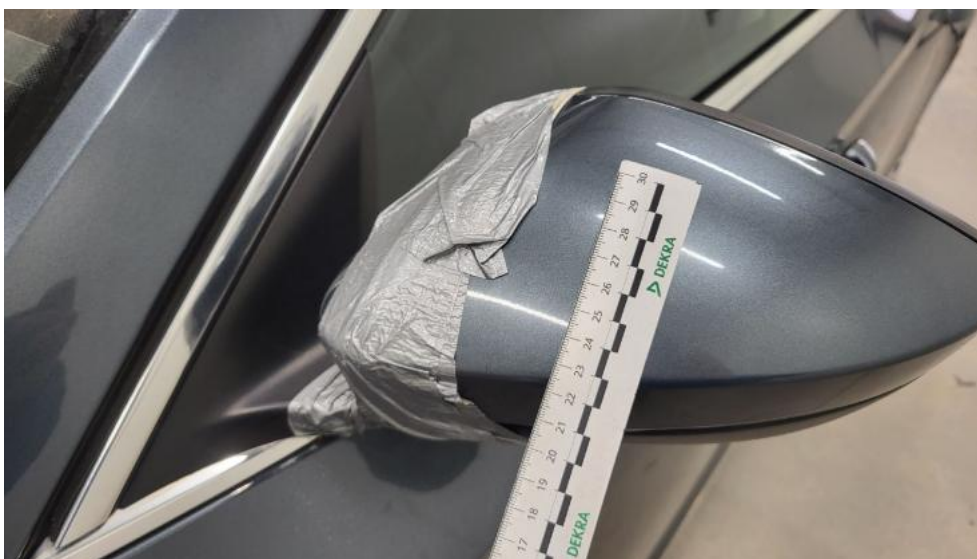
**Fot. 65.**  
Lusterko zew L - Inne 1

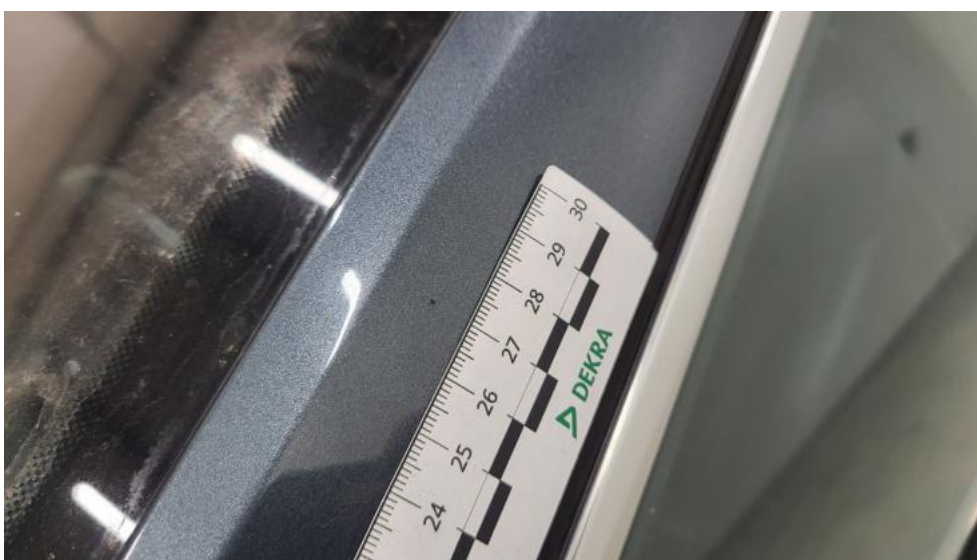
**Fot. 66.**  
Słupek przedni L - Rysa/odprysk 1

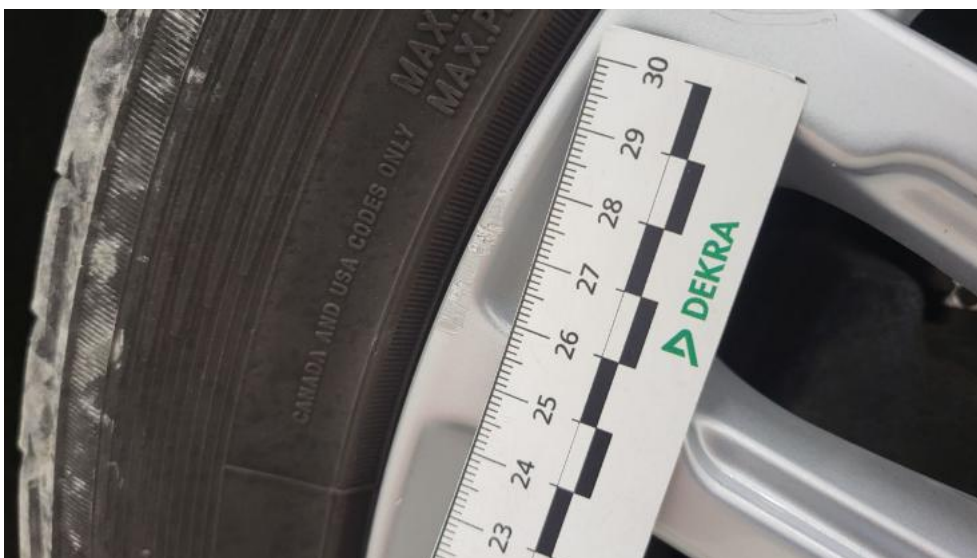
**Fot. 68.**  
Felga Aluminiowa przednia L - Rysa/odprysk 1

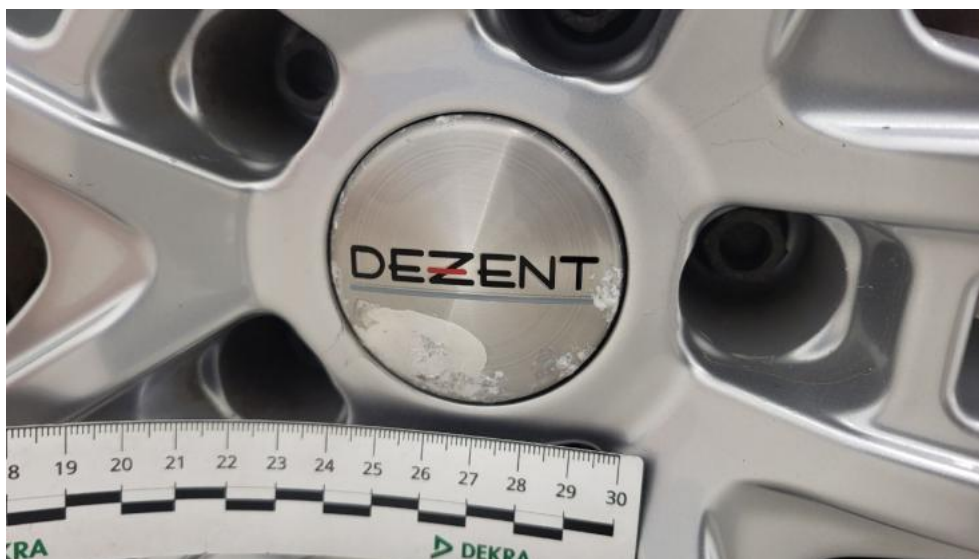
**Fot. 69.**

Felga Aluminiowa przednia L - Rysa/odprysk 2

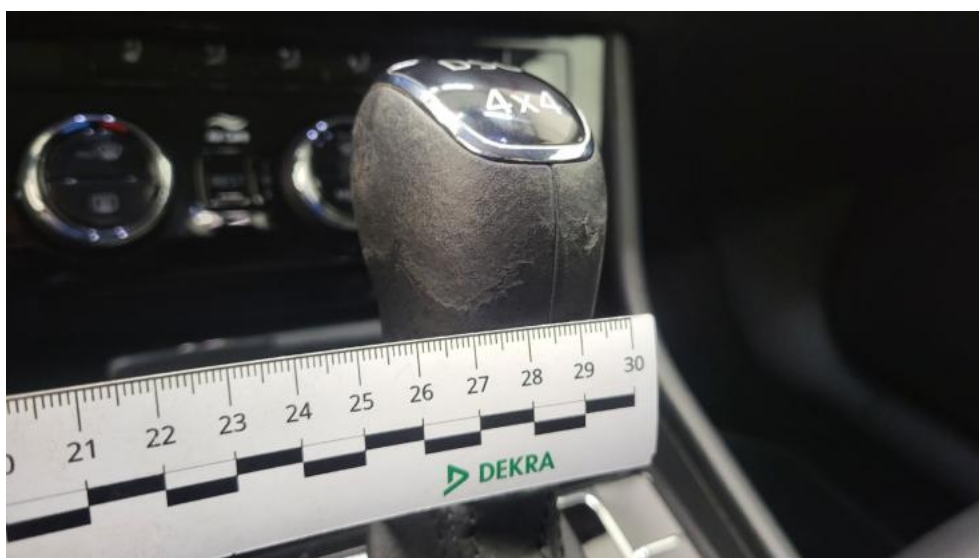
**Fot. 70.**

Gałka dźwigni zmiany biegów - Rysa/odprysk 1

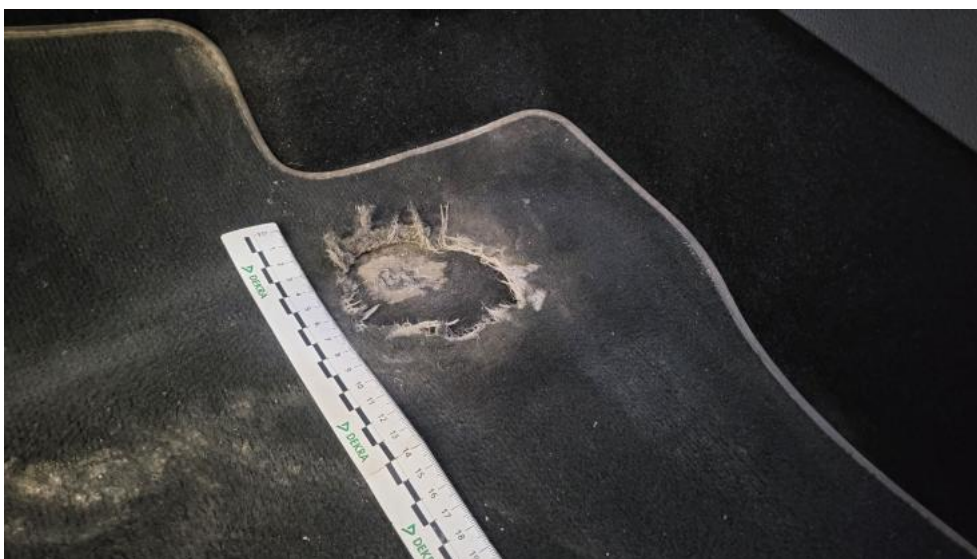
**Fot. 73.**  
Dywanik prze L - Pęknięcie/rozerwanie 1

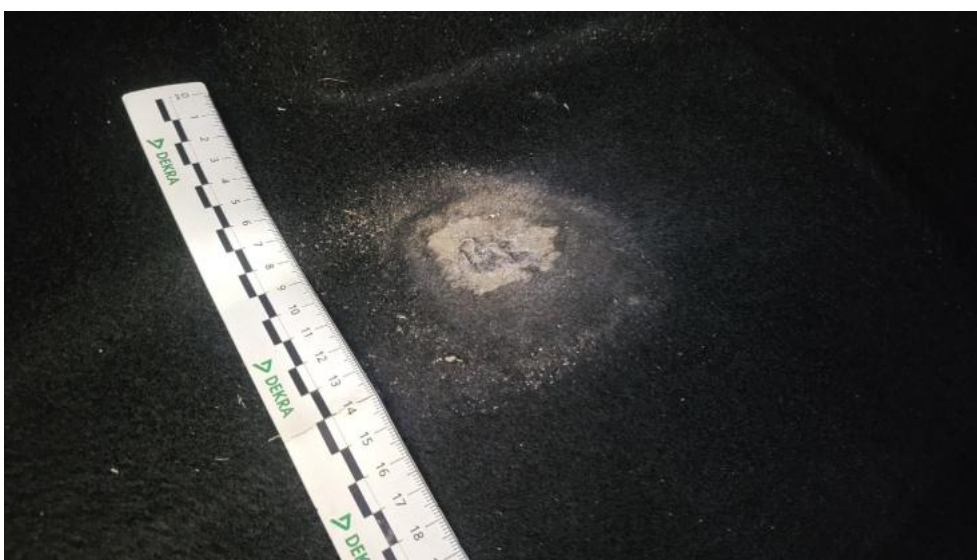
**Fot. 74.**  
Wykładzina podłogi - Pęknięcie/rozerwanie 1
