DEKRA's commission No. : PKOL(W)/LODZ/84393/24/10/31
 commission/ damage No. : 21/053581
 Date of commission: 31-10-2024

Vehicle data

PHOTOGRAPHIC DOCUMENTATION

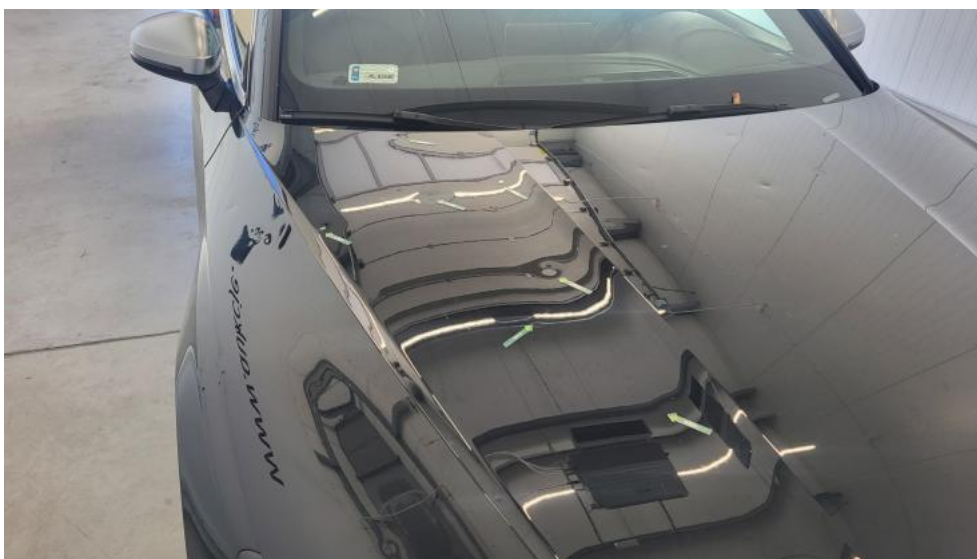
Photo 51.
Pokrywa komory silnika - zdjęcie poglądowe 2

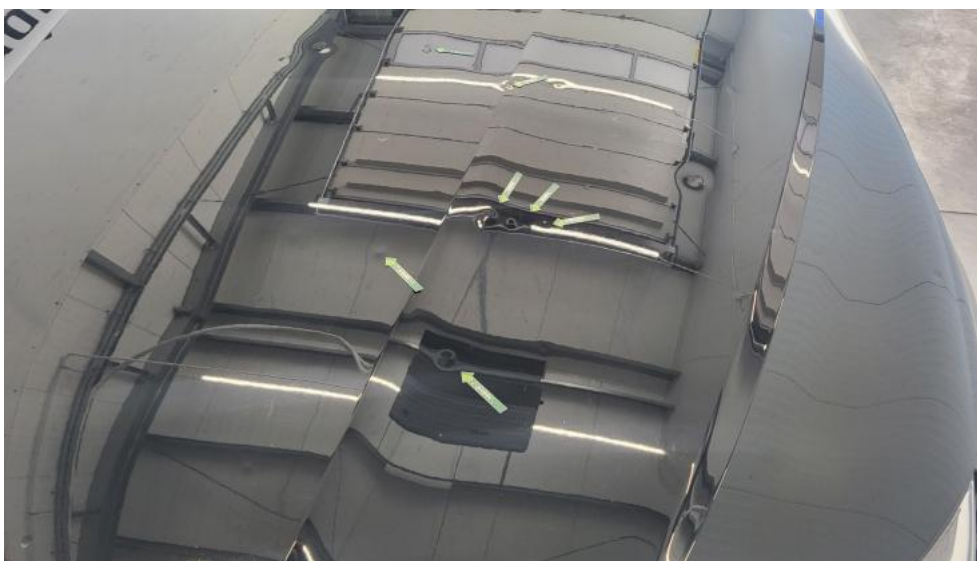
Photo 55.

Pokrywa komory silnika - Wgniecenie/odkształcenie 2

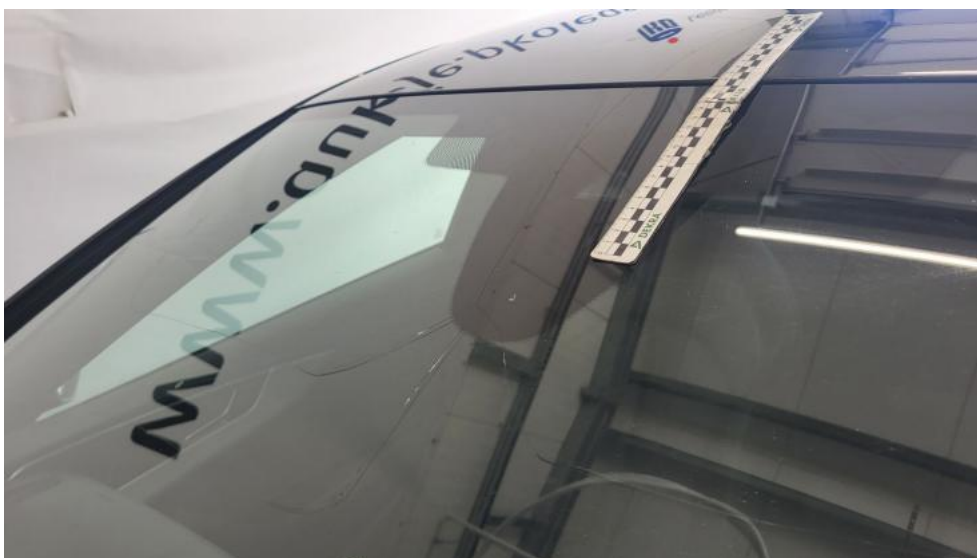
Photo 58.

Szyba czołowa - Pęknięcie/rozerwanie 2

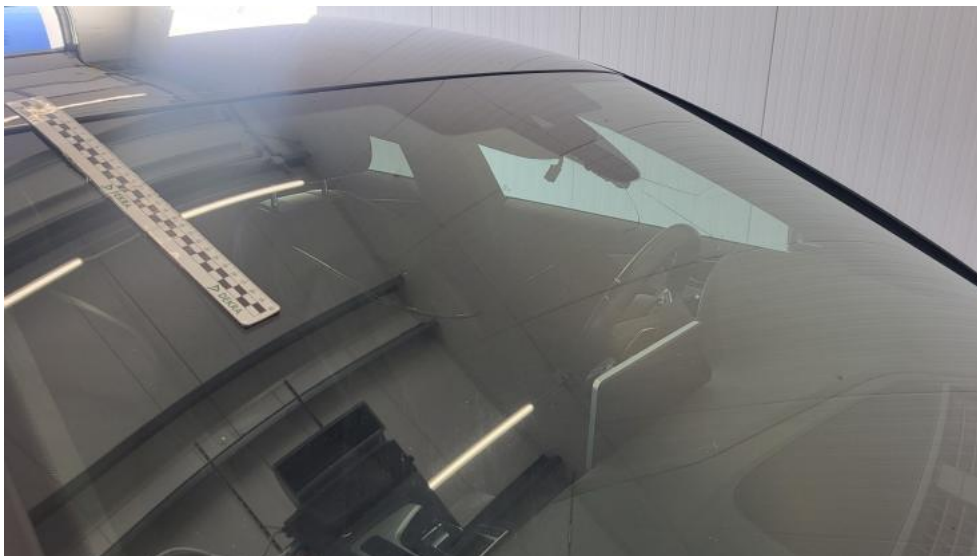
Photo 59.

Szyba czółowa() - Pęknięcie/rozerwanie 3

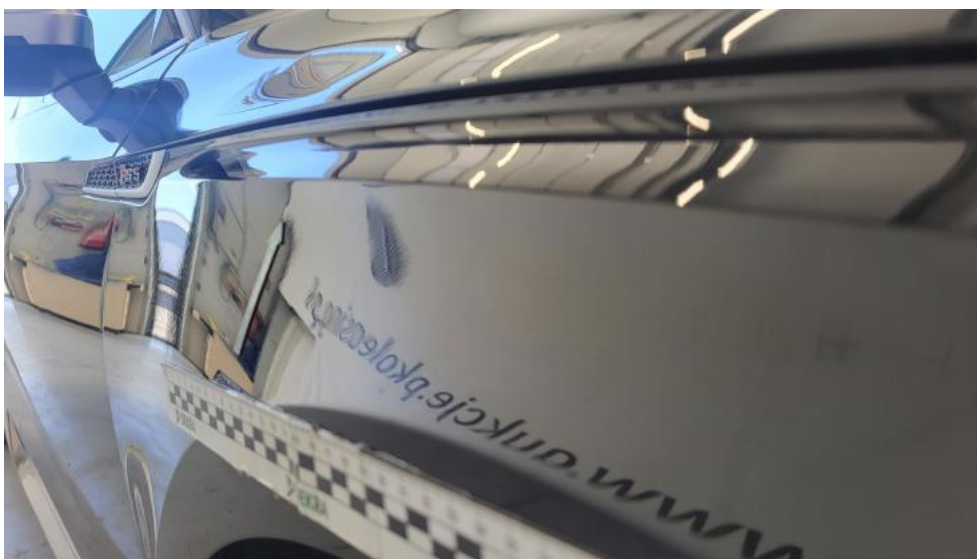
Photo 65.
Błotnik przedni P - Wgniecenie/odkształcenie 1

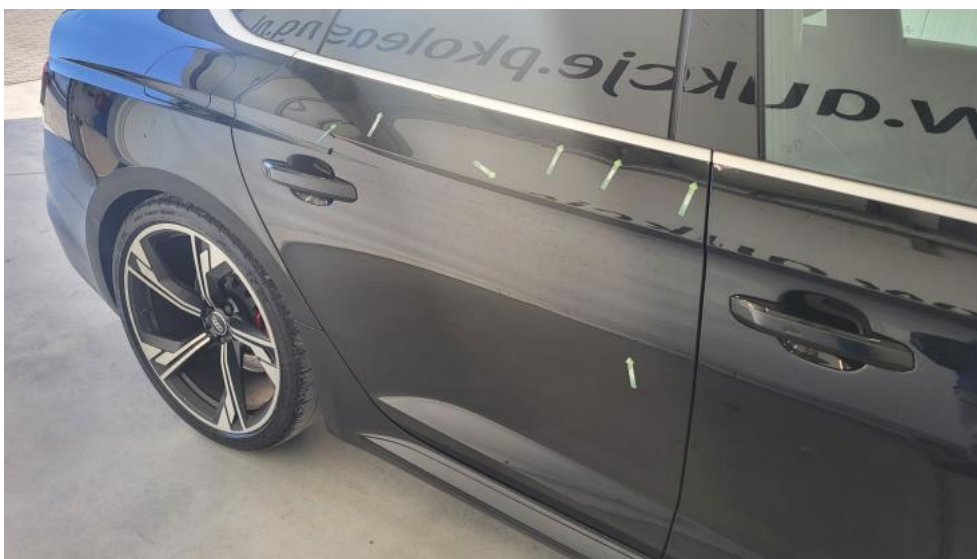
Photo 73.
Drzwi tylne P - zdjęcie pogładowe 1

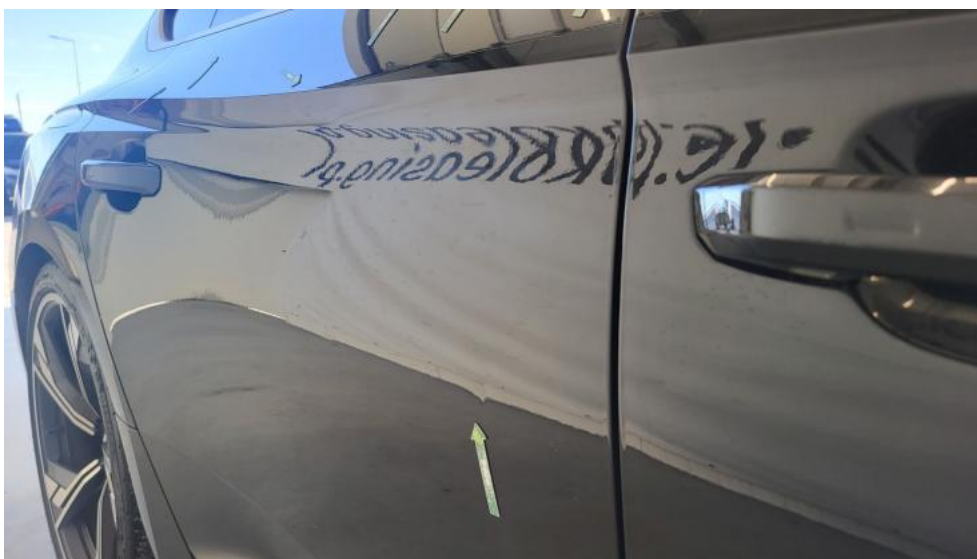
Photo 77.

Drzwi tylne P() - Wgniecenie/odkształcenie 3

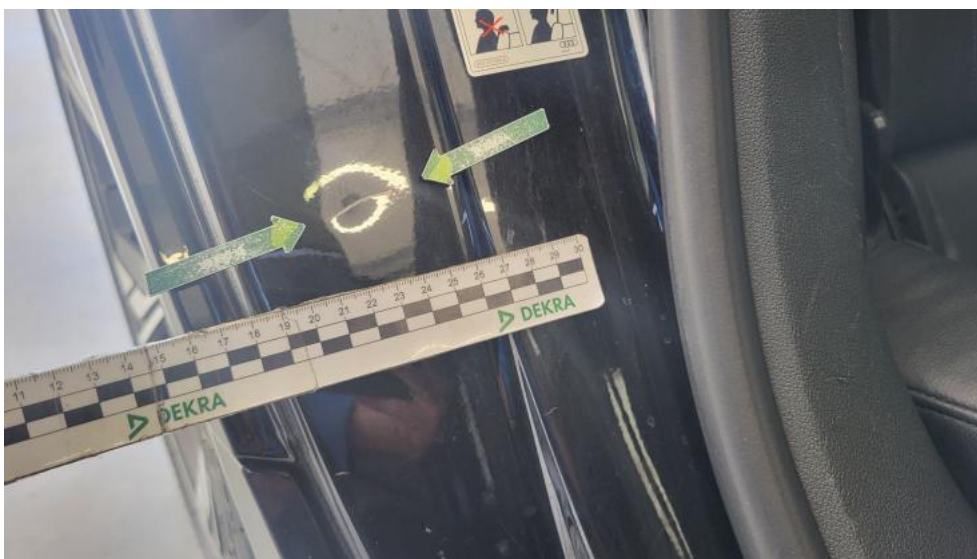
Photo 83.
Błotnik tylny P / Ściana boczna P - Wgniecenie/odkształcenie 1

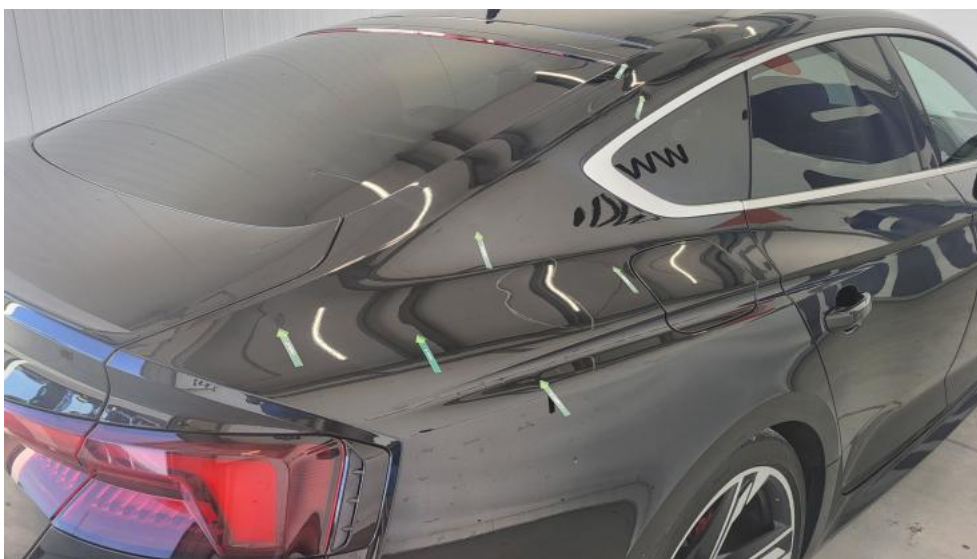
Photo 85.
Błotnik tylny P / Ściana boczna P() - Wgniecenie/odkształcenie 3

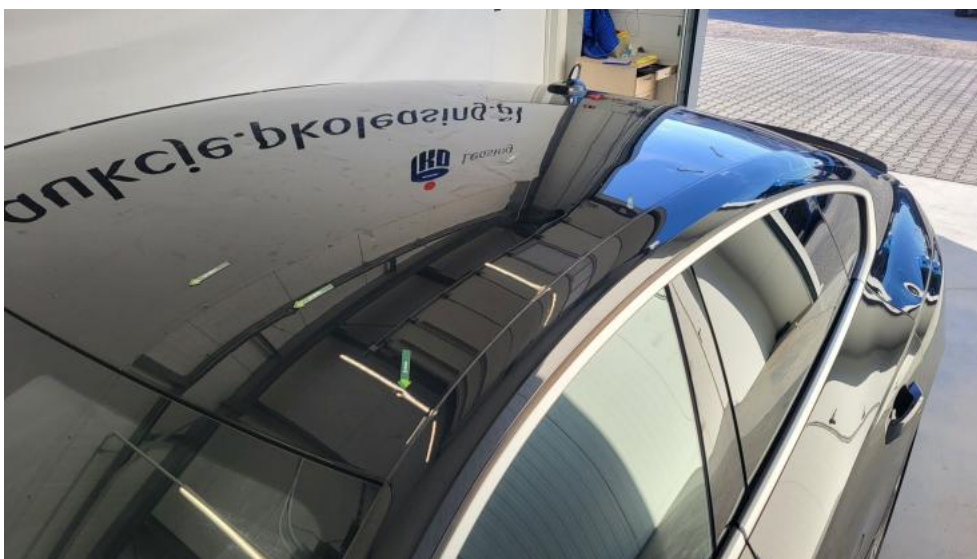
Photo 97.
Dach - Wgniecenie/odkształcenie 1

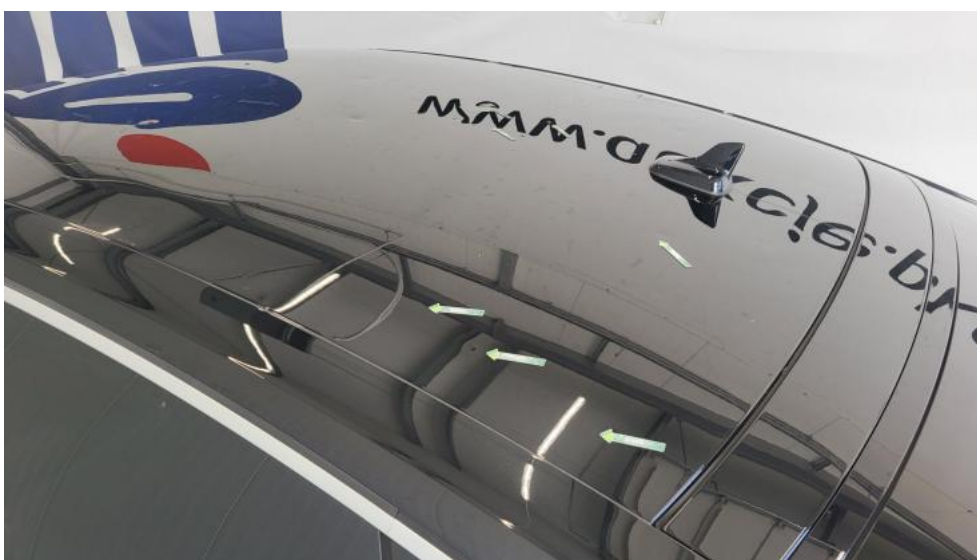
Photo 98.
Dach - Wgniecenie/odkształcenie 2

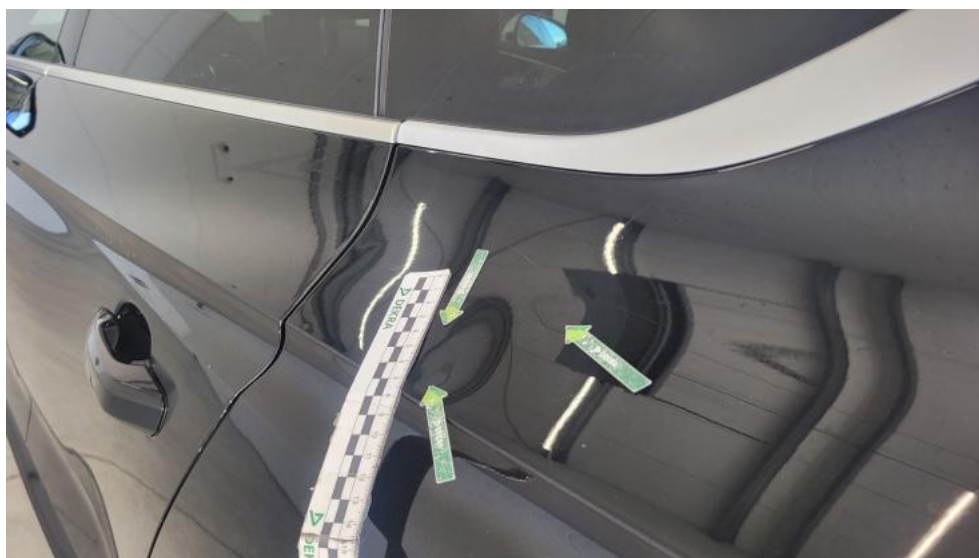
Photo 100.
Błotnik tylny L / Ściana boczna L - Wgniecenie/odkształcenie 1

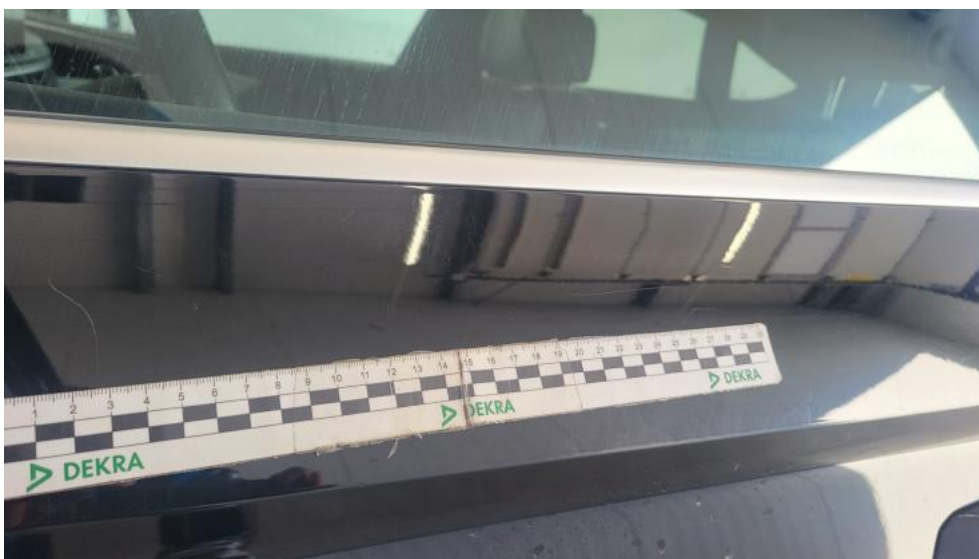
Photo 105.

Drzwi przed L - Rysa/odprysk 1

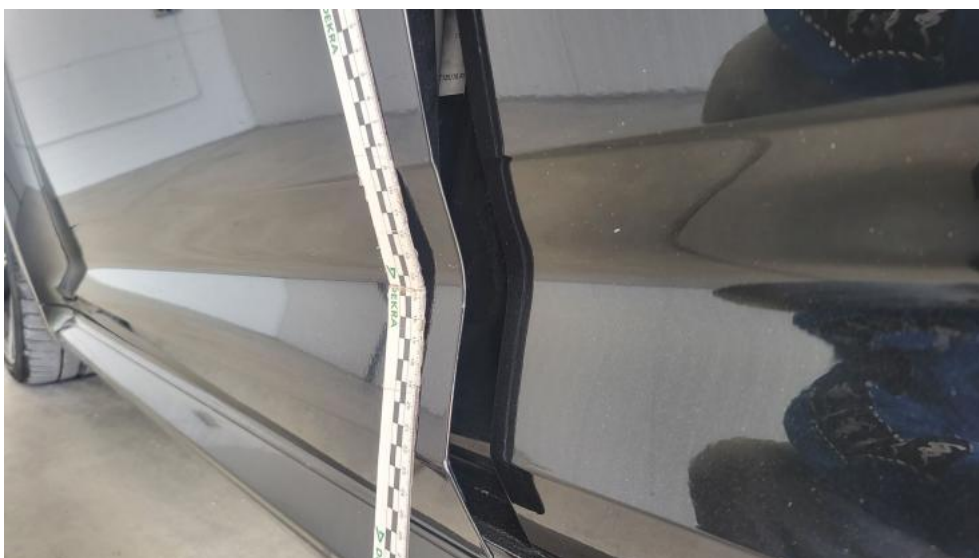
Photo 106.

Drzwi przed L - Rysa/odprysk 2

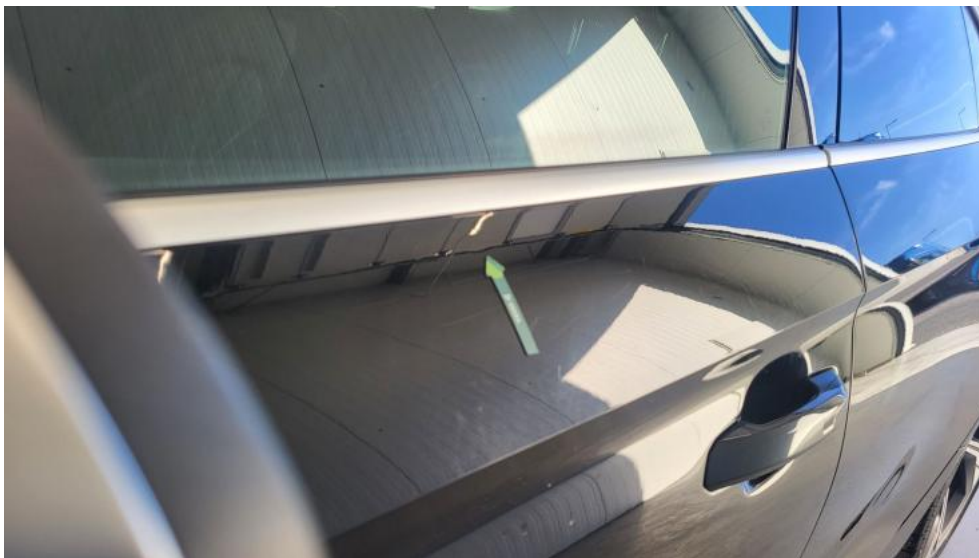
Photo 107.
Drzwi przed L - Wgniecenie/odkształcenie 1

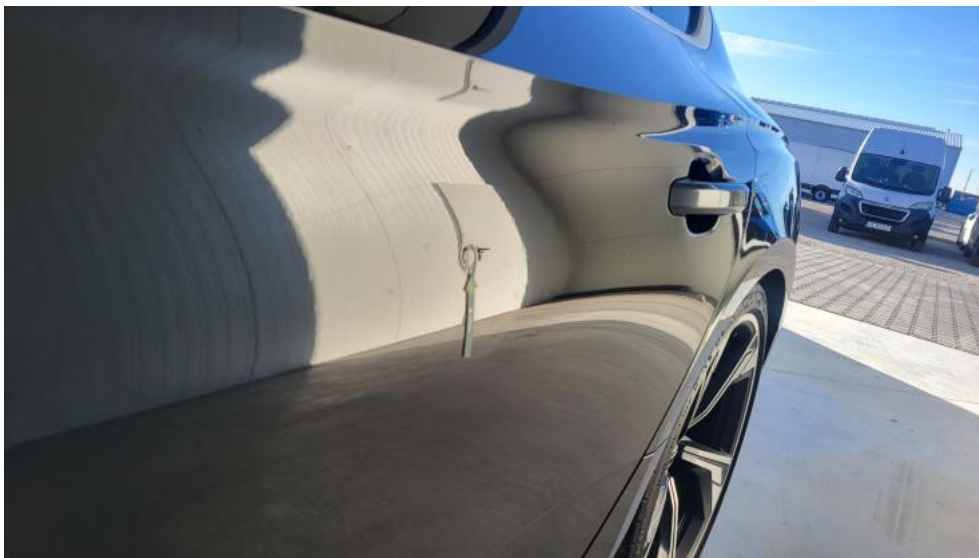
Photo 109.

Drzwi tylne L - Wgniecenie/odkształcenie 1

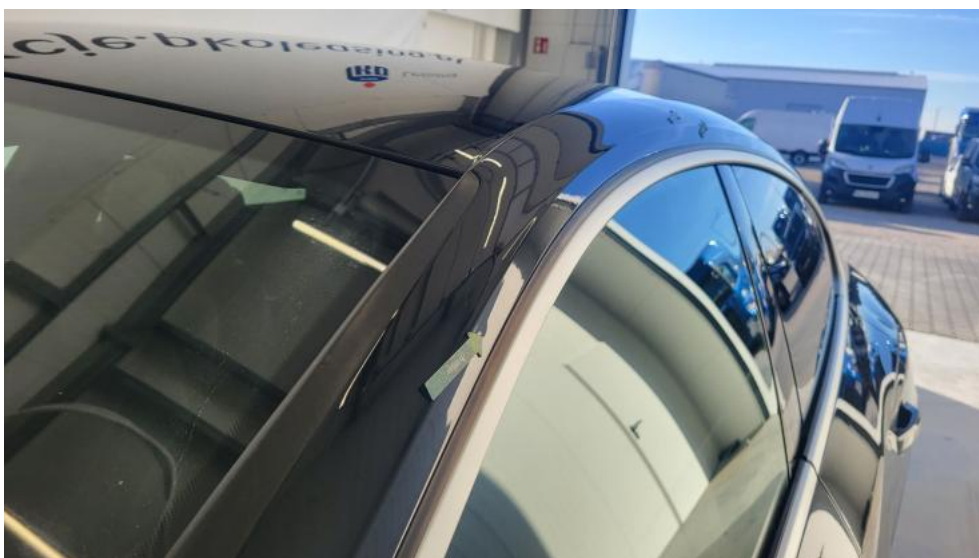
Photo 110.

Słupek przedni L - Wgniecenie/odkształcenie 1

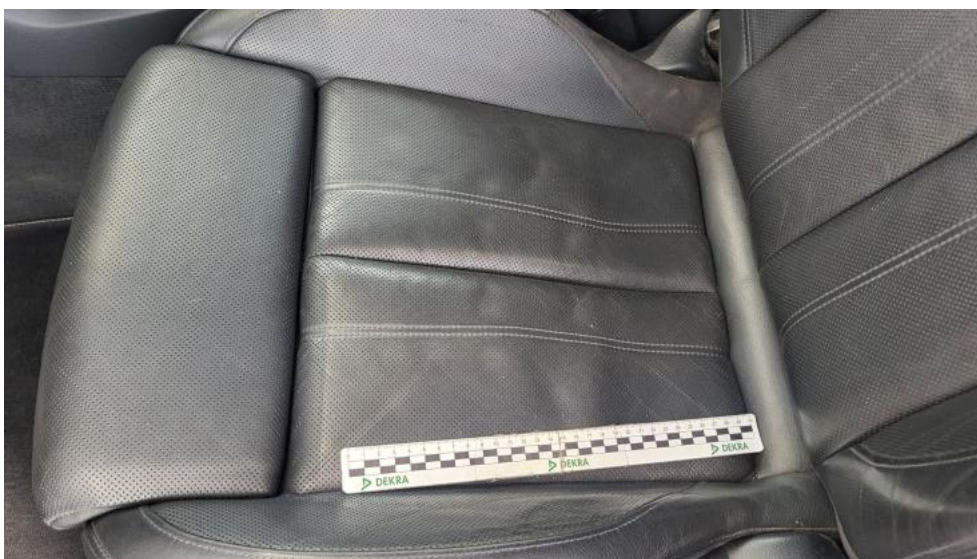
Photo 115.
Fotel prz. lew. - Wgniecenie/odkształcenie 1

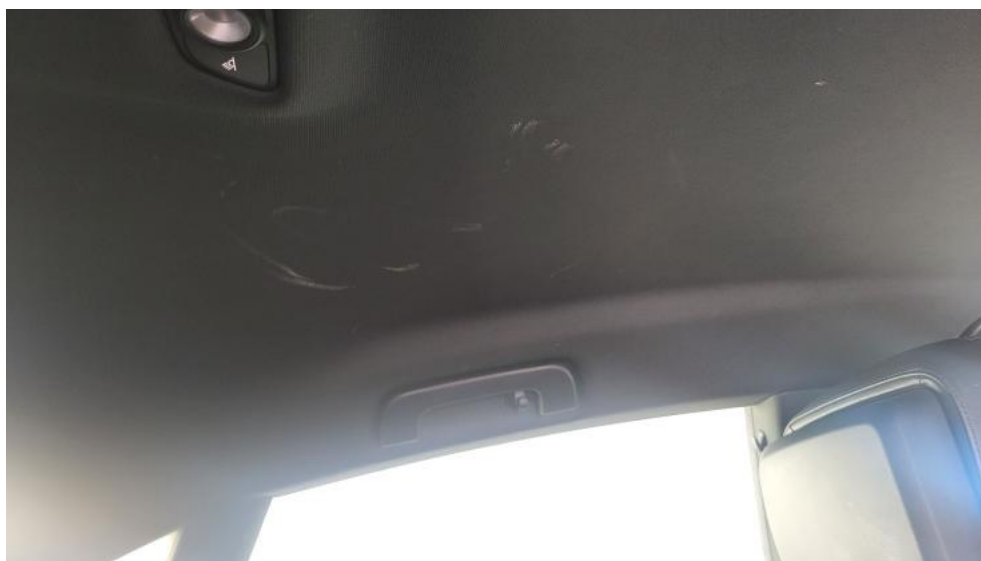
Photo 121.
Podsufitka - Inne 2
