DEKRA's commission No. : PKOL(W)/LODZ/02683/25/01/14
commission/ damage No. : 24/023233
Date of commission: 14-01-2025

Vehicle data

Measurement of thickness of the vehicle lacquer coating

PHOTOGRAPHIC DOCUMENTATION

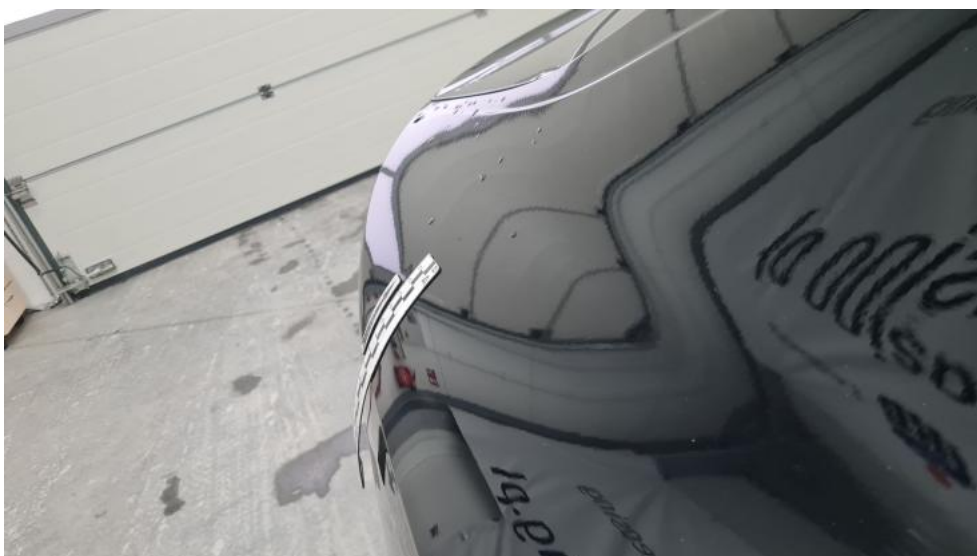
Photo 44.
Błotnik tylny P / Ściana boczna P - Wgniecenie/odkształcenie 1

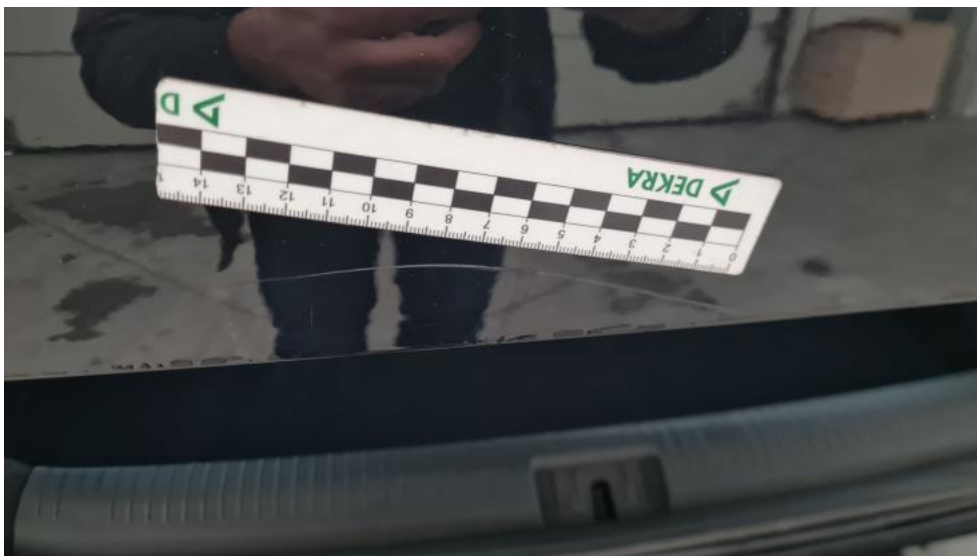
Photo 45.
Pokrywy bagażnika - Rysa/odprysk 1

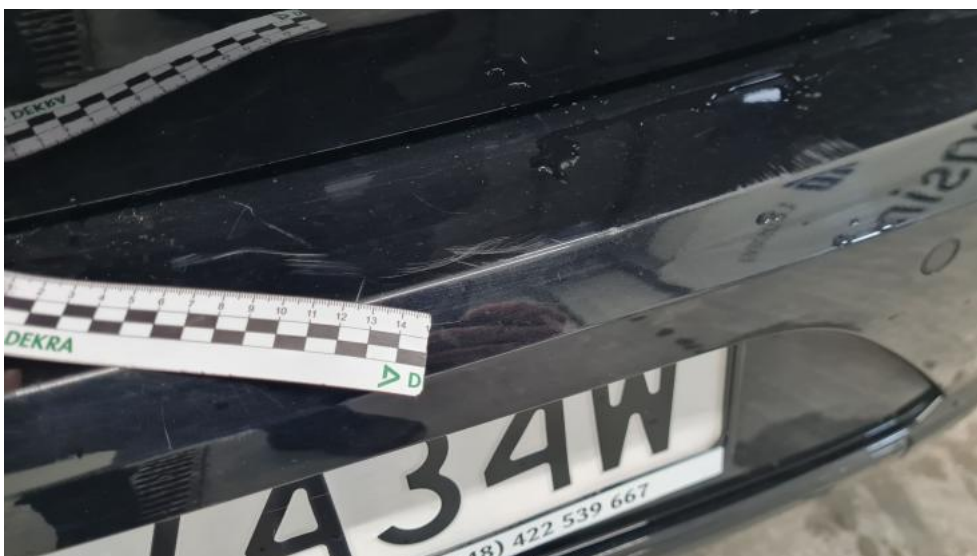
Photo 46.
Zderzak tylny - Rysa/odprysk 1

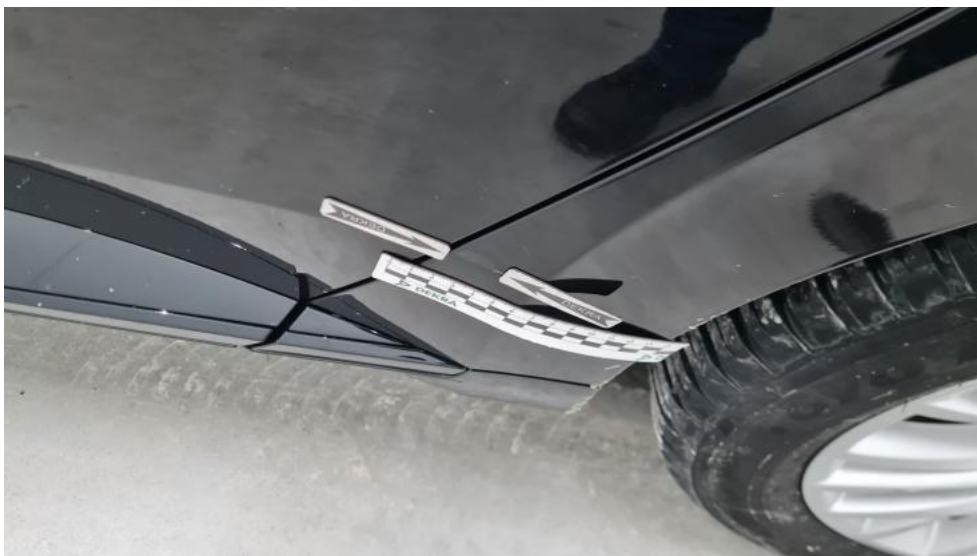
Photo 47.
Błotnik tylny L / Ściana boczna L - Wgniecenie/odkształcenie 1

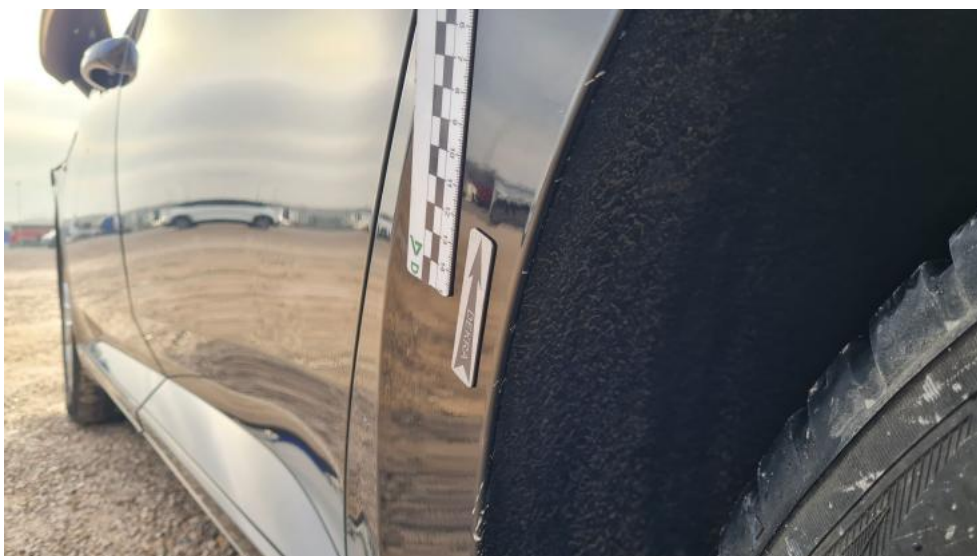
Photo 48.
Błotnik tylny L / Ściana boczna L - Wgniecenie/odkształcenie 2

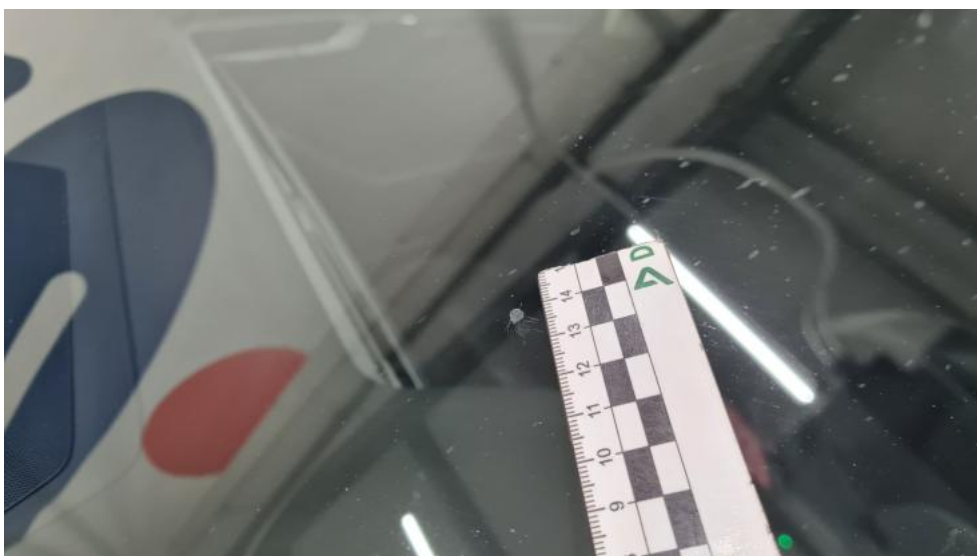
Photo 96.
Szyba czołowa - Pęknięcie/rozerwanie 2

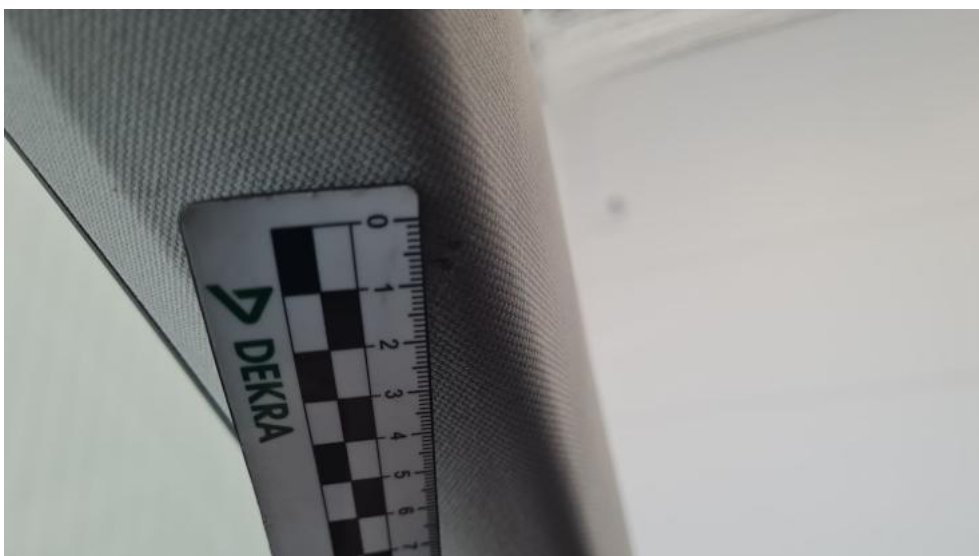
Photo 110.

Wykładzina(y) słupka przedniego L - Inne 1
