Nr zlecenia DEKRA: PKOL(W)/LODZ/84978/24/11/04  
Nr zlecenia/szkody: 23/027430  
Data zlecenia: 04-11-2024

**DEKRA Polska - Centrala**  
02-673 Warszawa, ul. Konstruktorska 12A

**Dane pojazdu**

Grupa obiektów (Eurotax)	samochody osobowe
Kod EC (Eurotax)	0114976
Producent	MERCEDES-BENZ
Model	C Klasa [W 205] 13-18
Typ/wersja	C 350 e
Rodzaj nadwozia	sedan
Liczba drzwi/liczba miejsc	4/5
Masa własna [kg]	1785
Dopuszczalna masa całkowita [kg]	2305
Rozstaw osi 1/2	2840
Rodzaj silnika	z zapłonem iskrowym
Układ oczyszczana spalin	katalizator trójdrożny
Pojemność silnika [ccm]	1991
Moc silnika [KM/kW]	211/155
Skrzynia biegów	automatyczna
Nr rejestracyjny	DW3SY99
VIN	WDD2050471R300754
Data 1. rejestracji	23-06-2017
Data nast. bad. techn.	29-06-2024
Rok produkcji	2017 (rok produkcji został zweryfikowany z zewnętrzną bazą danych)
Stan licznika [km]	101 475 (odczytany)
Kolor nadwozia/rodzaj powłoki	niebieski/2-warstwowy metalizowany

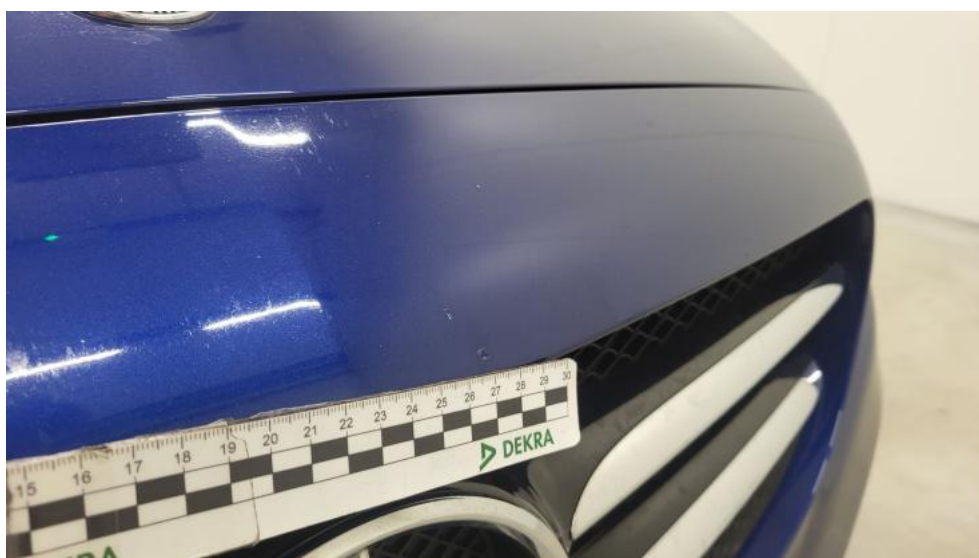
**Fot. 52.**  
Zderzak - Rysa/odprysk 6

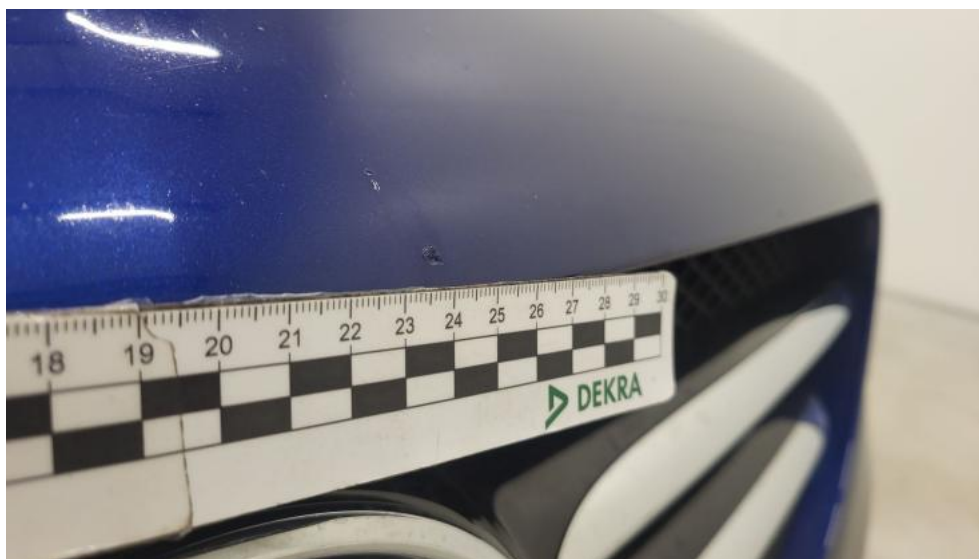
**Fot. 53.**  
Zderzak - Rysa/odprysk 5

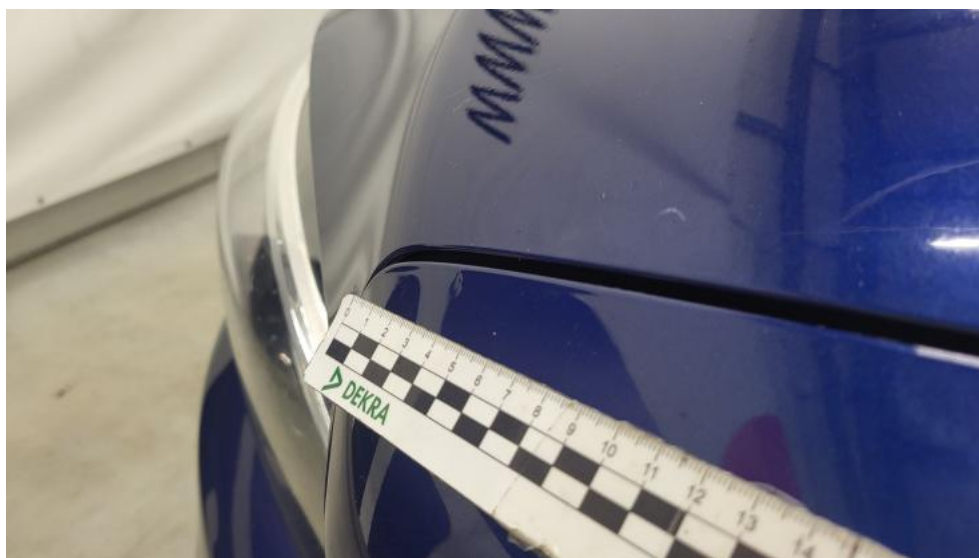
**Fot. 54.**  
Zderzak - Rysa/odprysk 4

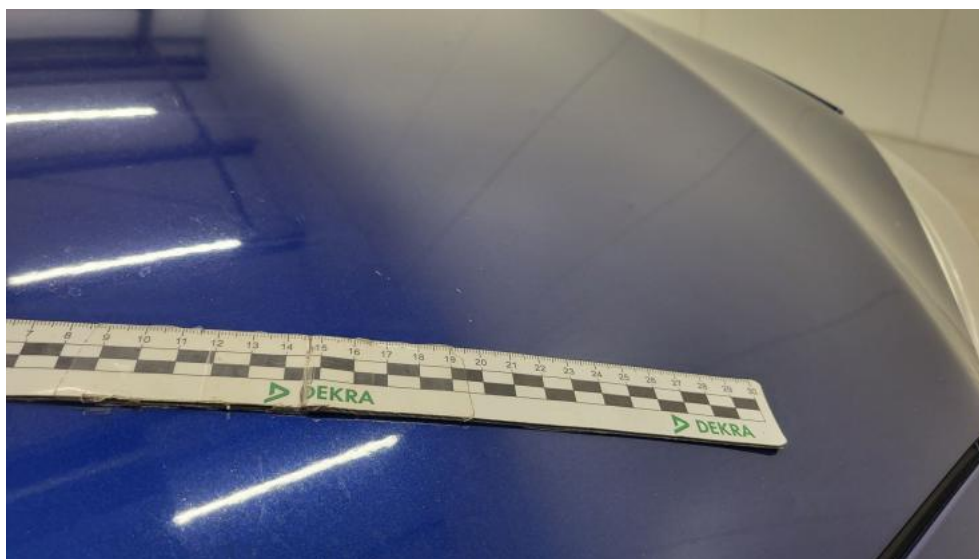
**Fot. 55.**  
Pokrywa komory silnika - Rysa/odprysk 1

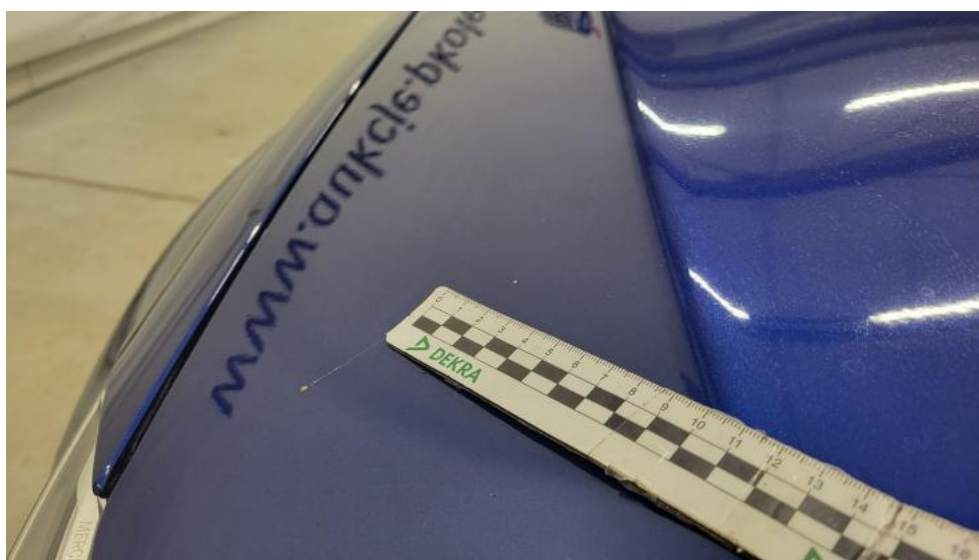
**Fot. 56.**  
Pokrywa komory silnika - Rysa/odprysk 2

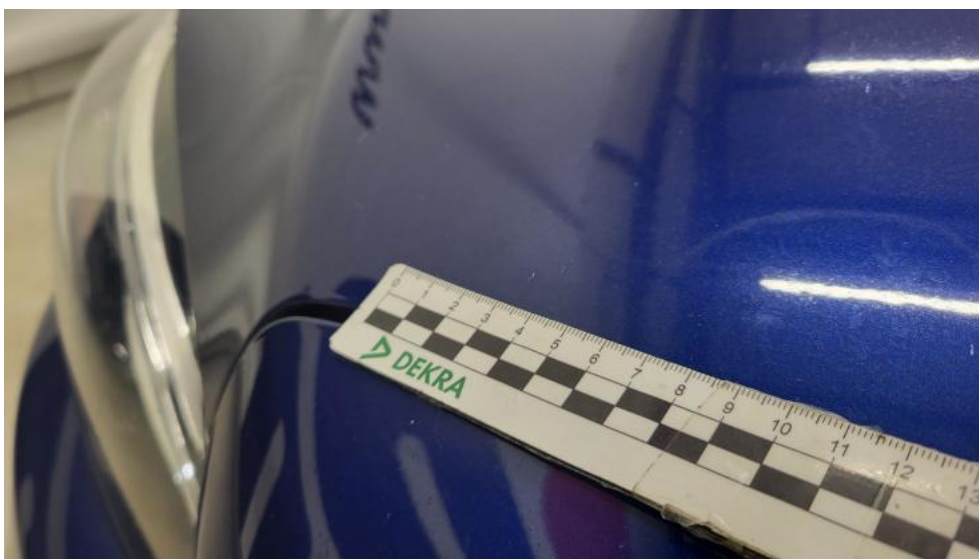
**Fot. 57.**  
Pokrywa komory silnika() - Rysa/odprysk 3

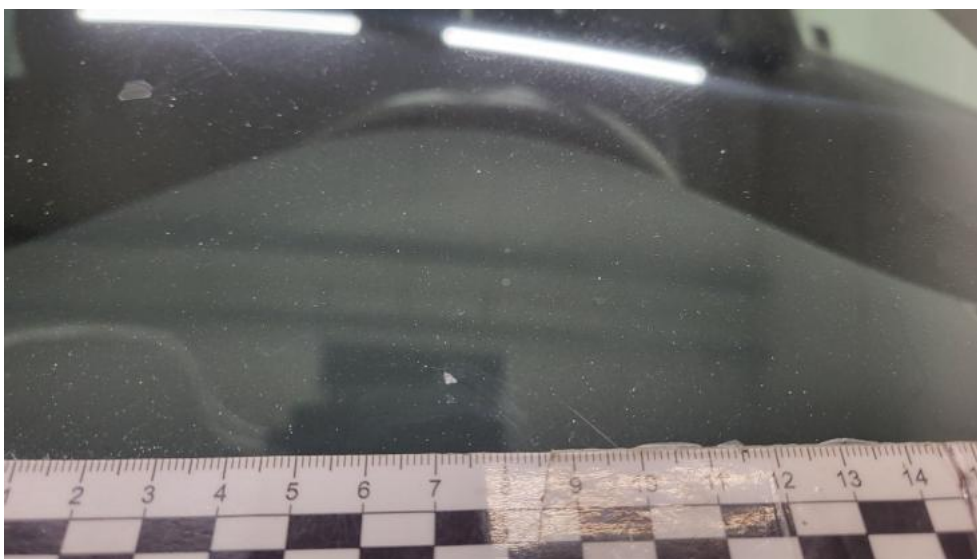
**Fot. 59.**  
Szyba czołowa - Rysa/odprysk 1

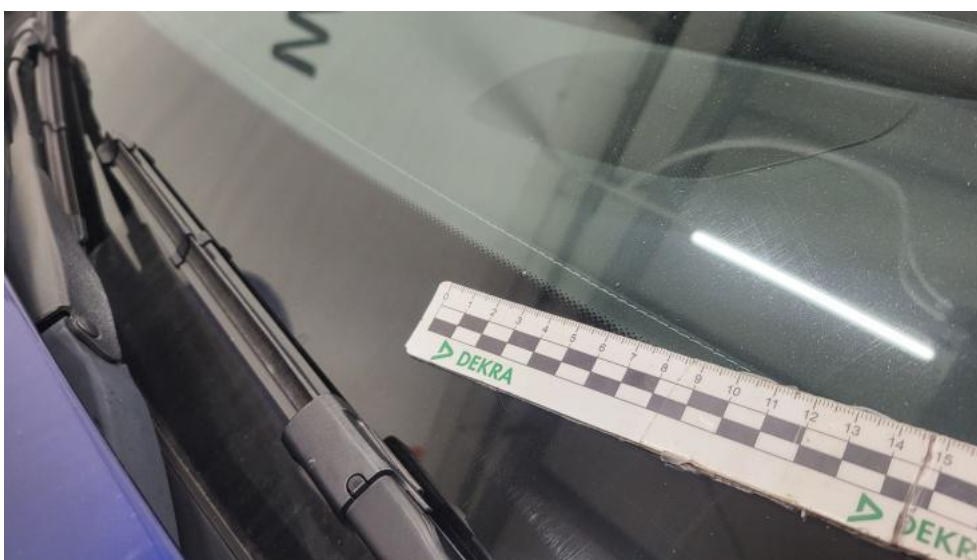
**Fot. 60.**  
Szyba czołowa - Rysa/odprysk 2

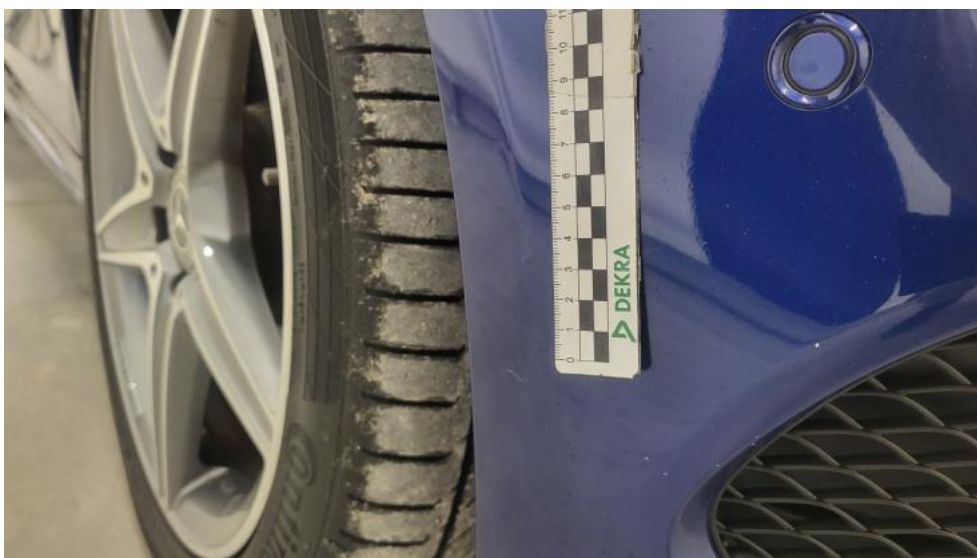
**Fot. 62.**  
Zderzak - Rysa/odprysk 1

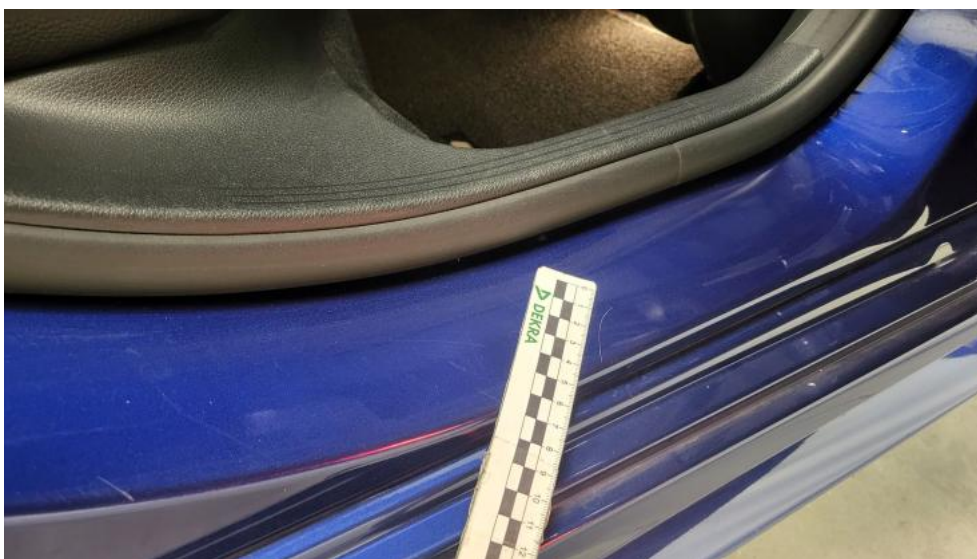
**Fot. 63.**  
Próg P - Rysa/odprysk 1

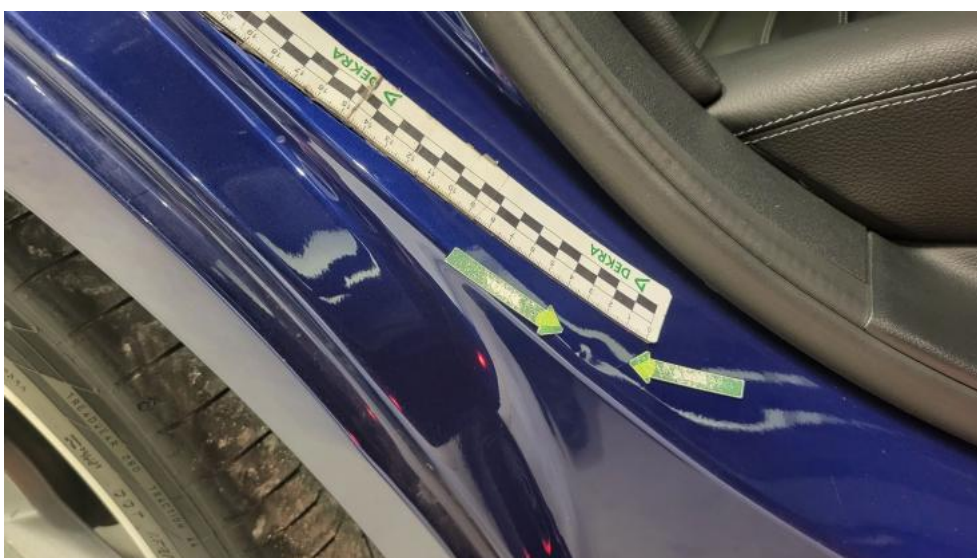
**Fot. 64.**  
Błotnik tylny P / Ściana boczna P - Wgniecenie/odkształcenie 1

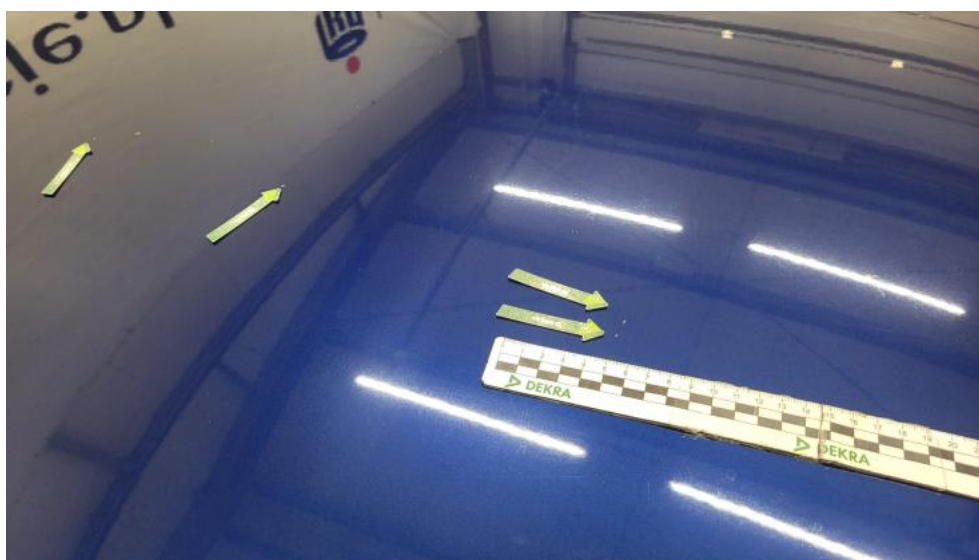
**Fot. 66.**  
Dach - Rysa/odprysk 1

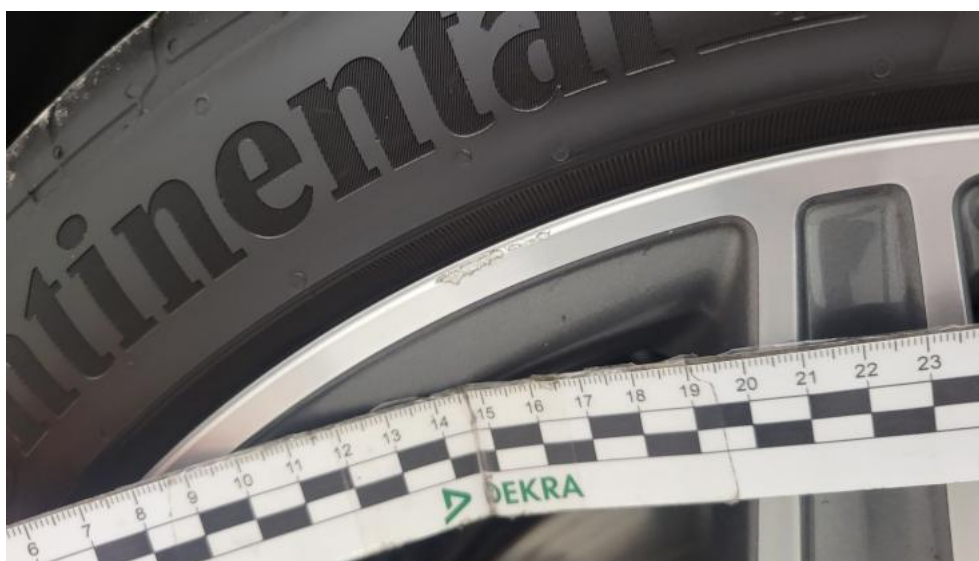
**Fot. 67.**  
Felga aluminiowa tylna L - Rysa/odprysk 1

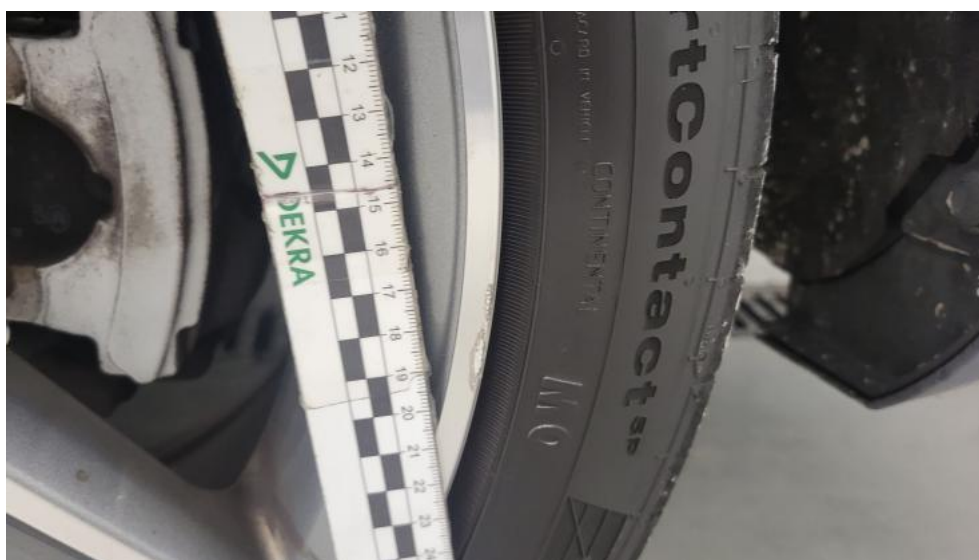
**Fot. 68.**  
Felga aluminiowa tylna L - Rysa/odprysk 2

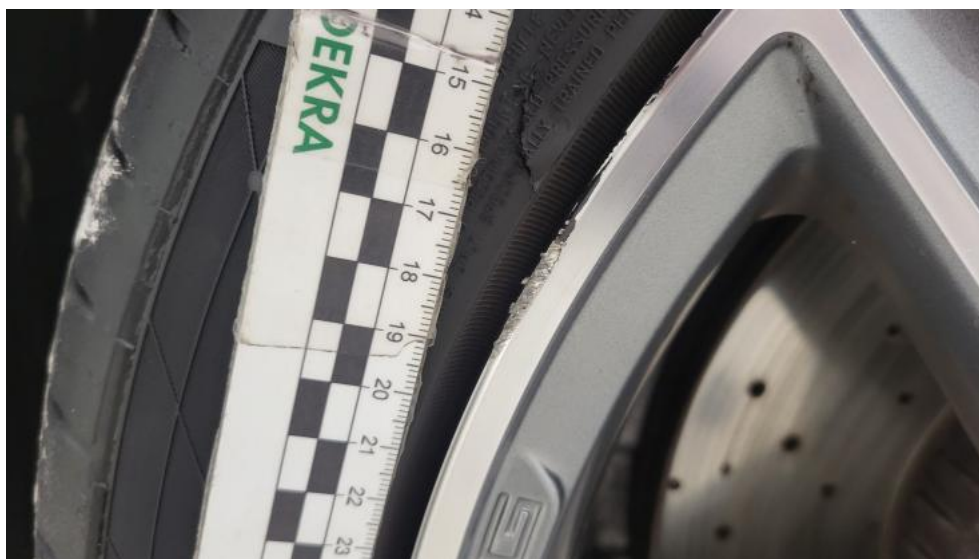
**Fot. 71.**  
Felga Aluminiowa przednia L - Rysa/odprysk 1

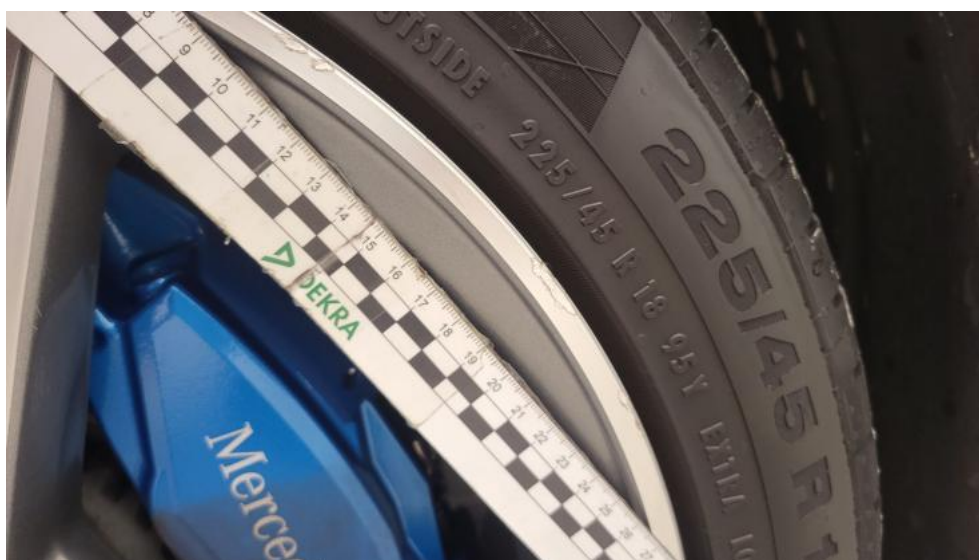
**Fot. 72.**  
Felga Aluminiowa przednia L - Rysa/odprysk 2

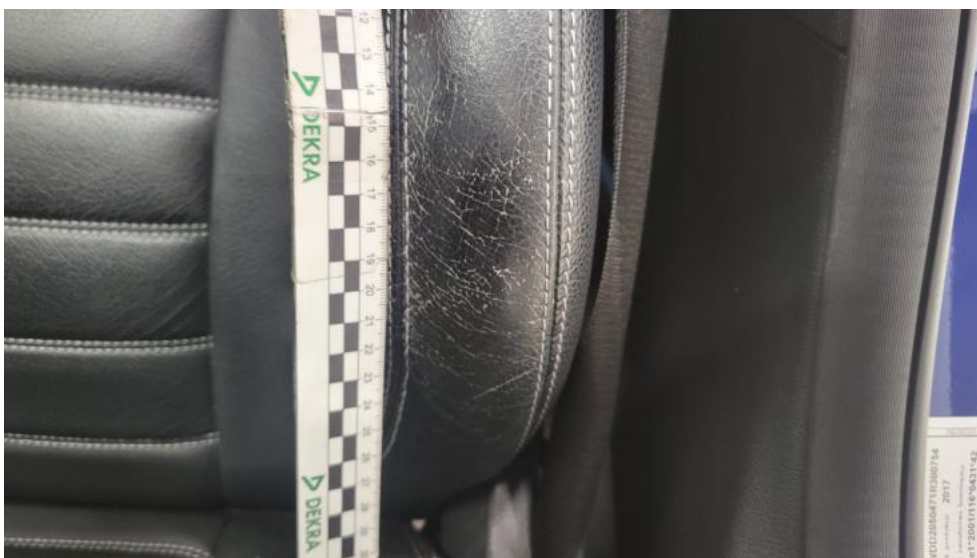
**Fot. 74.**  
Fotel prz. lew. - Inne 1

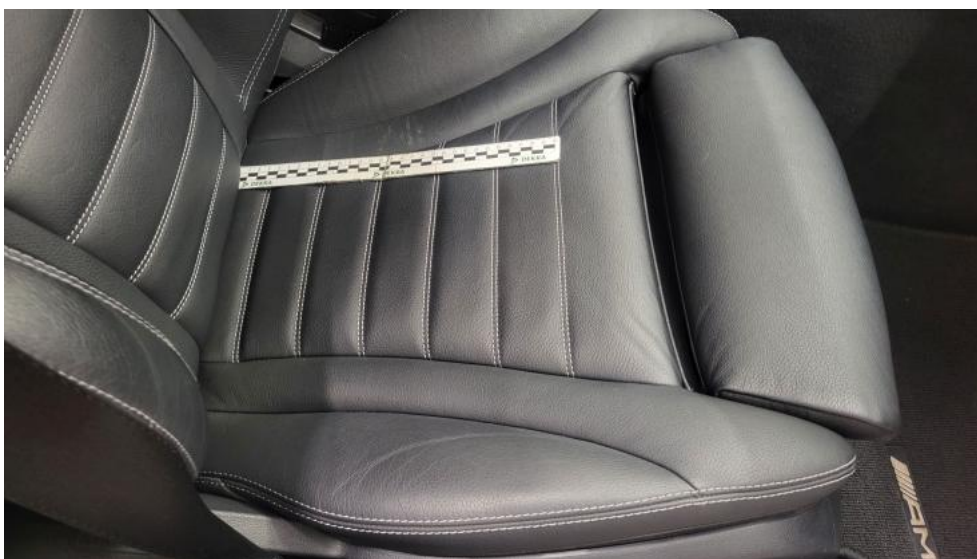
**Fot. 75.**  
Fotel prz. praw. - Inne 1

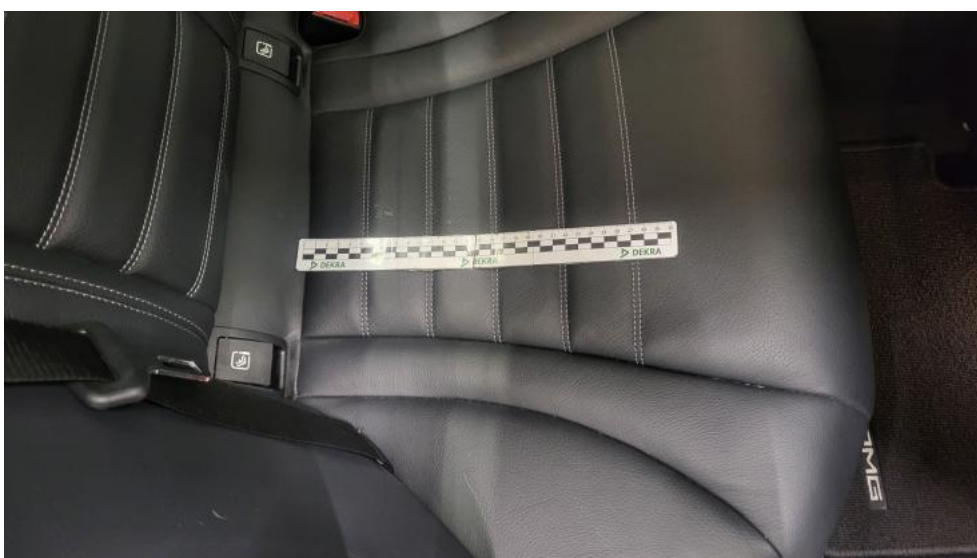
**Fot. 76.**  
Kanapa tyl. - Inne 1

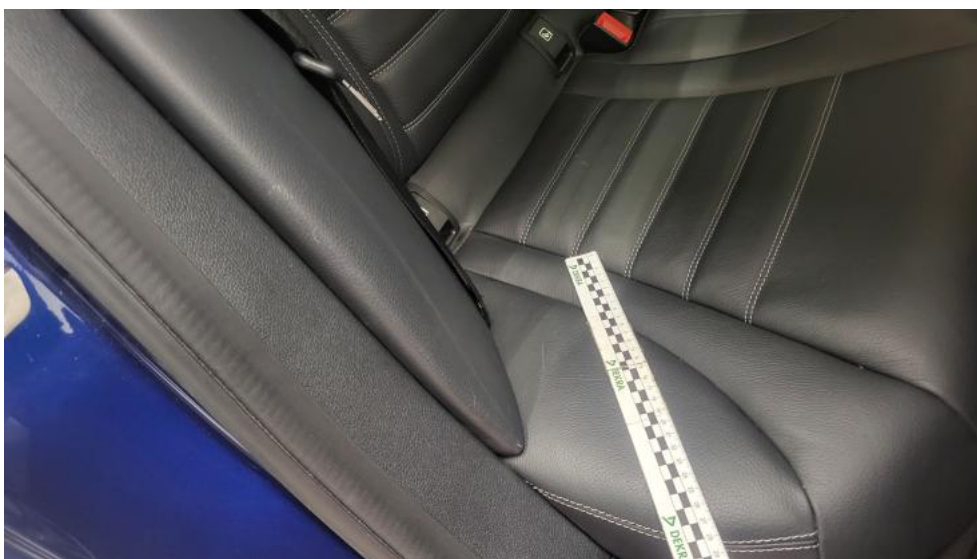
**Fot. 77.**  
Kanapa tyl. - Inne 2

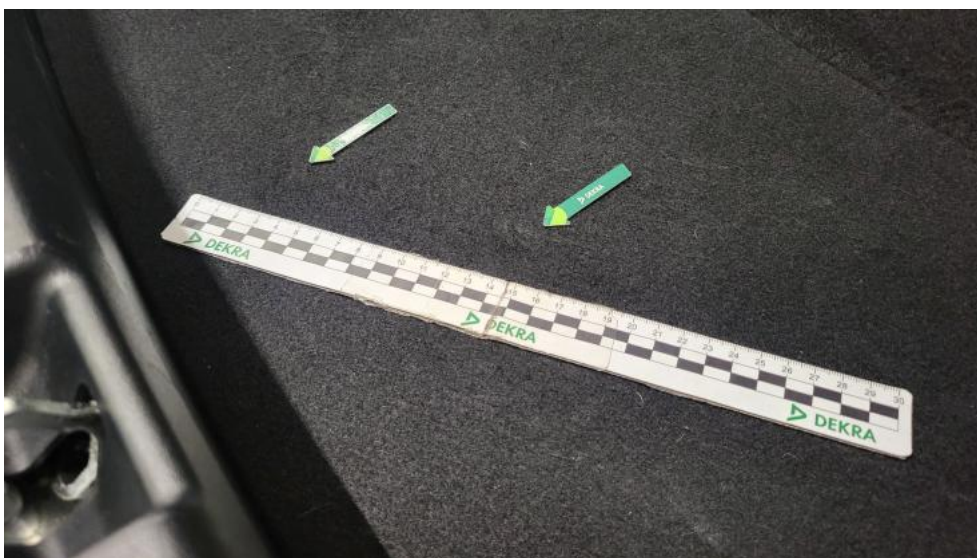
Fot. 80.

Wykładzina podłogi bagażnika - Wgniecenie/odkształcenie 1
