Nr zlecenia DEKRA: PKOL(W)/LODZ/92584/24/12/02  
Nr zlecenia/szkody: 22/032318  
Data zlecenia: 02-12-2024

**Dane pojazdu**

Grupa obiektów (Eurotax)	samochody osobowe
Kod EC (Eurotax)	0138626
Producent	OPEL
Model	Corsa F Hatchback 19-23
Typ/wersja	Corsa 1.2 Edition S&S
Rodzaj nadwozia	hatchback
Liczba drzwi/liczba miejsc	5/5
Masa własna [kg]	1024
Dopuszczalna masa całkowita [kg]	1550
Rozstaw osi 1/2	2538
Rodzaj silnika	z zapłonem iskrowym
Układ oczyszczana spalin	GPF
Pojemność silnika [ccm]	1199
Moc silnika [KM/kW]	75/55
Skrzynia biegów	manualna
Nr rejestracyjny	EL6GF95
VIN	VXKUPHMHDN4356543
Data 1. rejestracji	29-09-2022
Data nast. bad. techn.	29-09-2025
Rok produkcji	2022
Stan licznika [km]	43 546 (odczytany)
Kolor nadwozia/rodzaj powłoki	czarny/2-warstwowy metalizowany

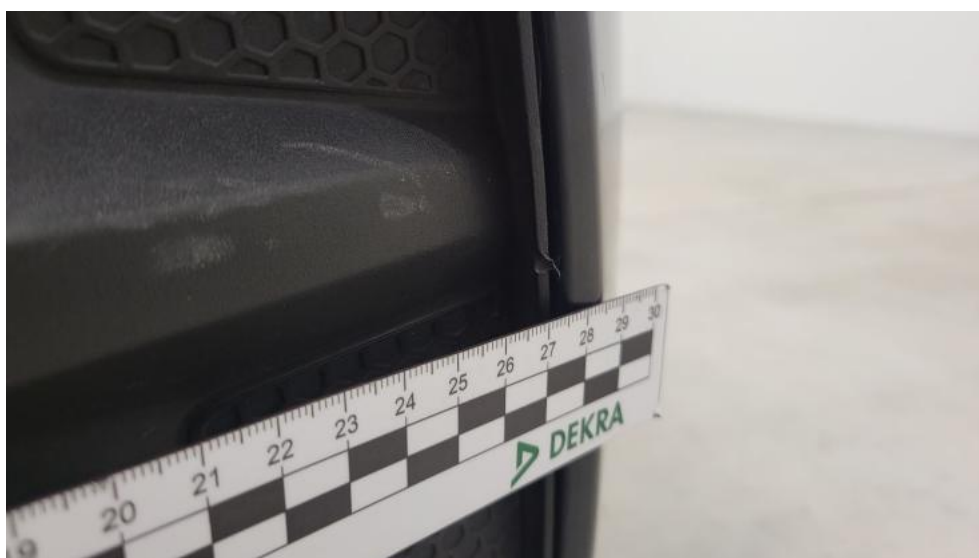
Krata zderzaka prz. - Rysa/odprysk 1

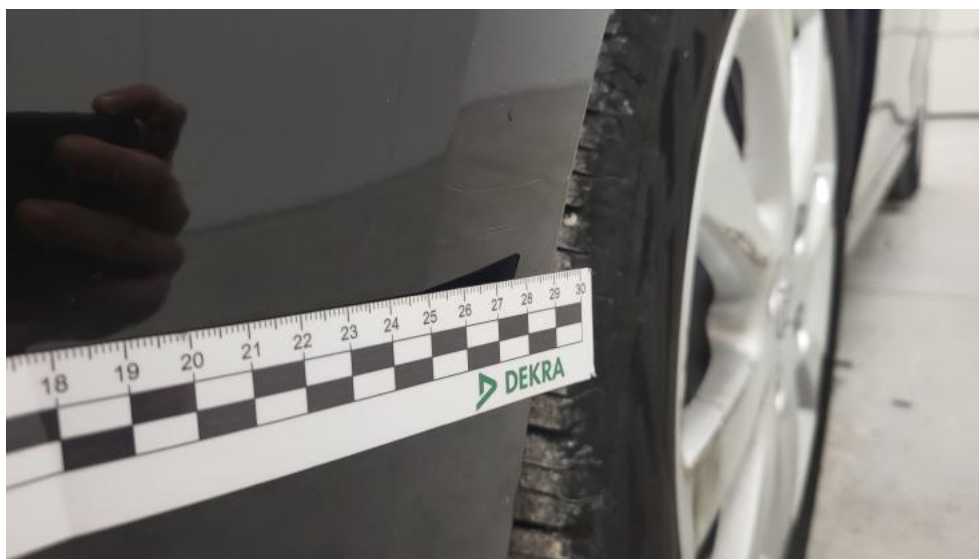
**Fot. 45.**  
Zderzak - Rysa/odprysk 1

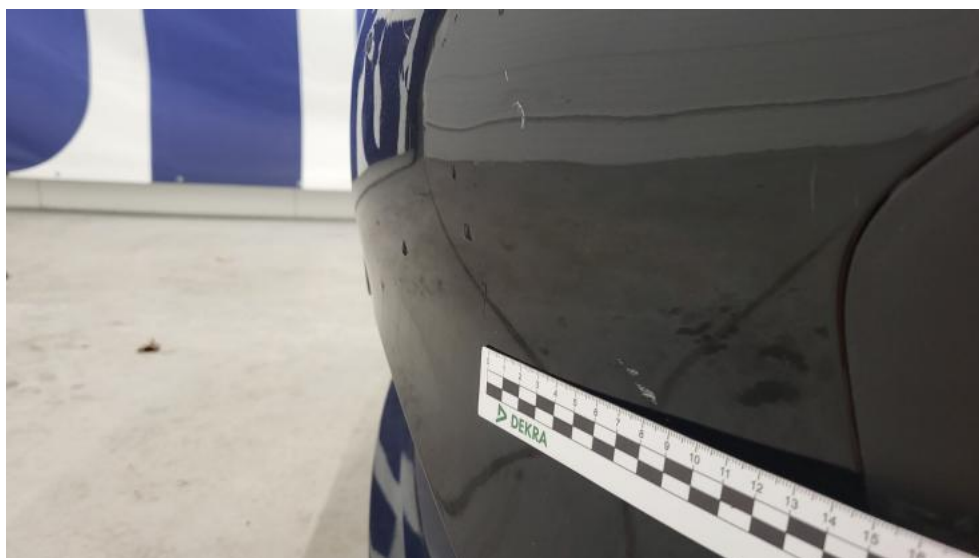
**Fot. 46.**  
Zderzak - Rysa/odprysk 2

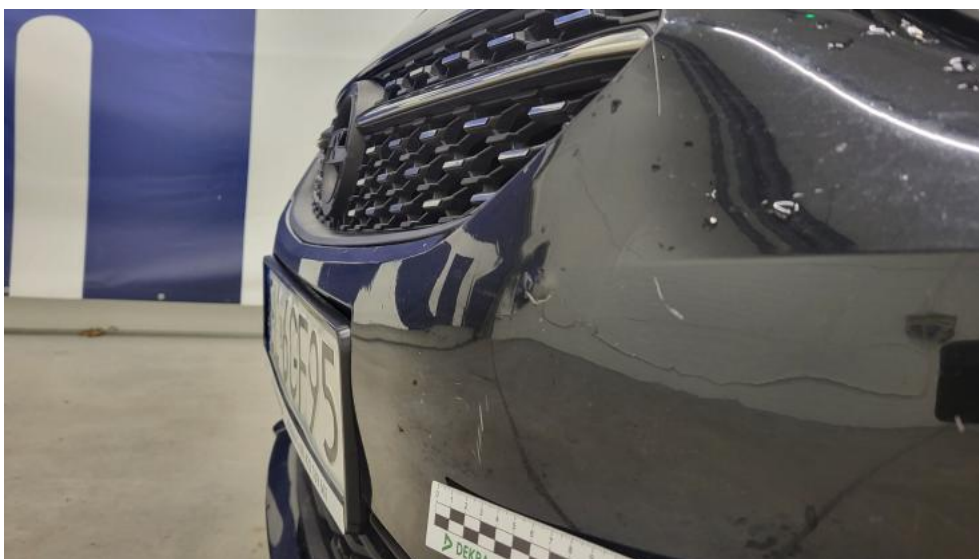
**Fot. 47.**  
Zderzak() - Rysa/odprysk 3

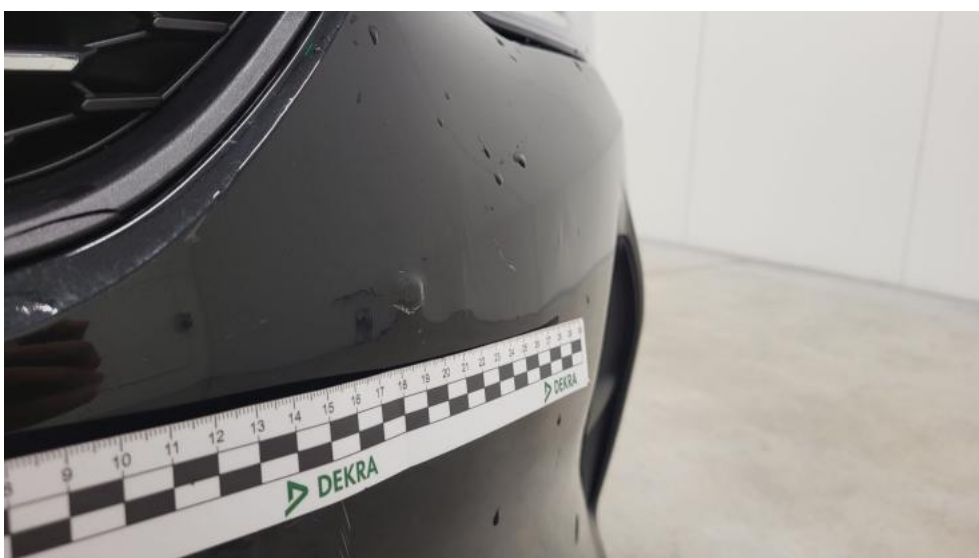
**Fot. 48.**  
Zderzak - Wgniecenie/odkształcenie 1

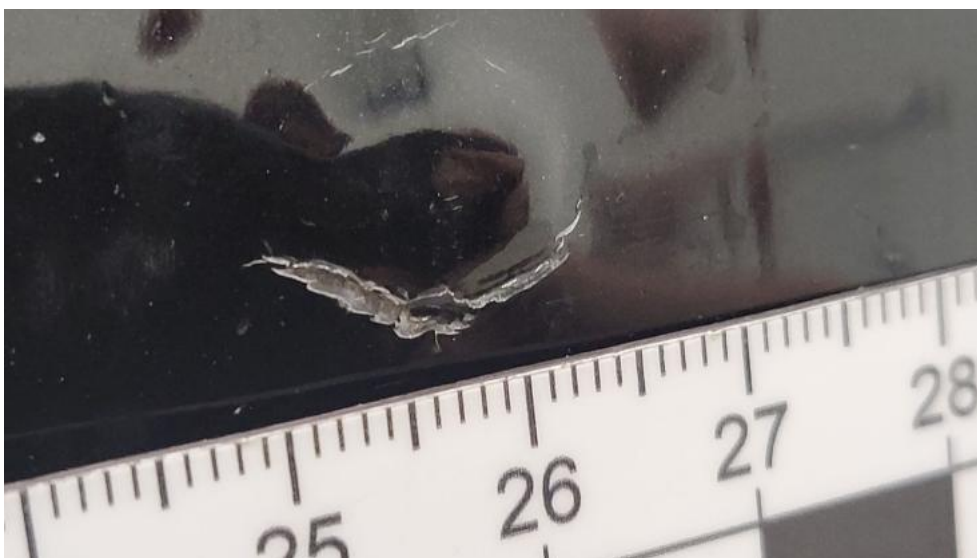
**Fot. 50.**  
Zderzak - Pęknięcie/rozerwanie 1

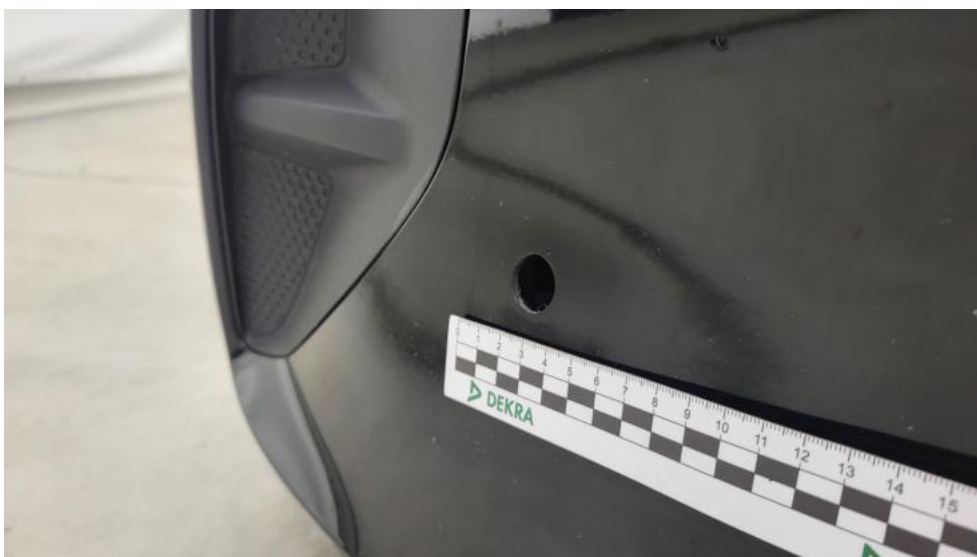
**Fot. 51.**  
Zderzak - Inne 1

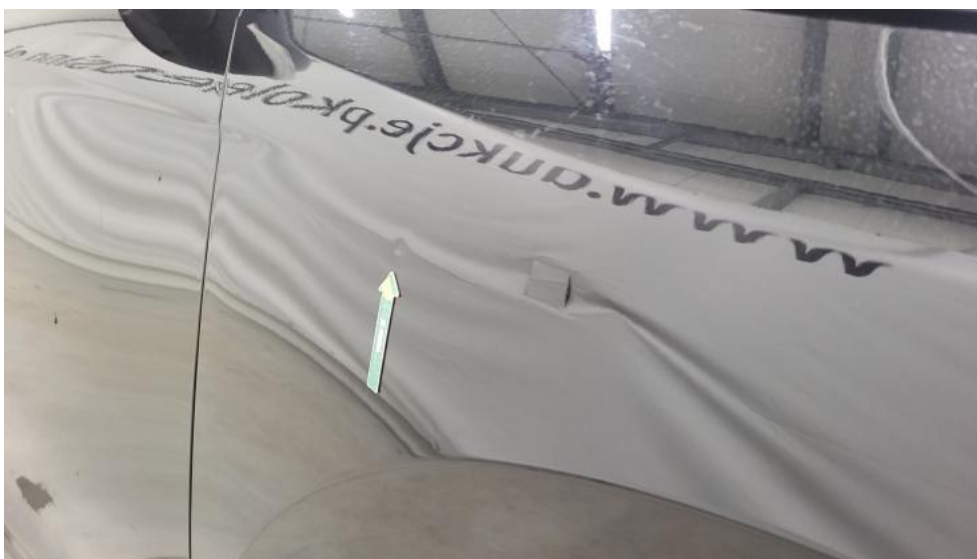
**Fot. 53.**  
Błotnik przedni P - Wgniecenie/odkształcenie 1

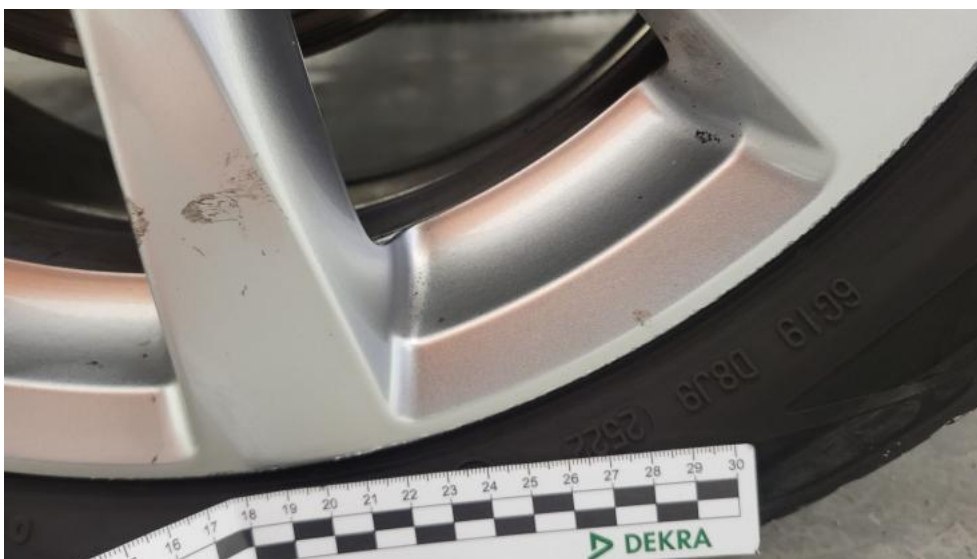
**Fot. 55.**  
Felga aluminiowa przednia P - Rysa/odprysk 2

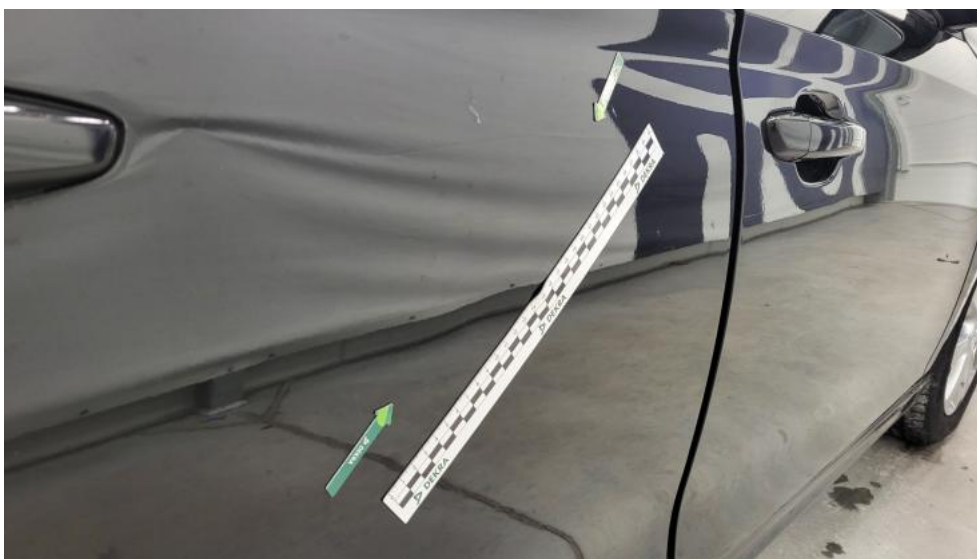
Dostarczono ksero pozwolenia czasowego. Rysy na samochodzie. Widoczne ślady po grafice reklamowej, drzwi prawe tylne.

**Fot. 57.**  
Drzwi tylne P - zdjęcie pogładowe 1

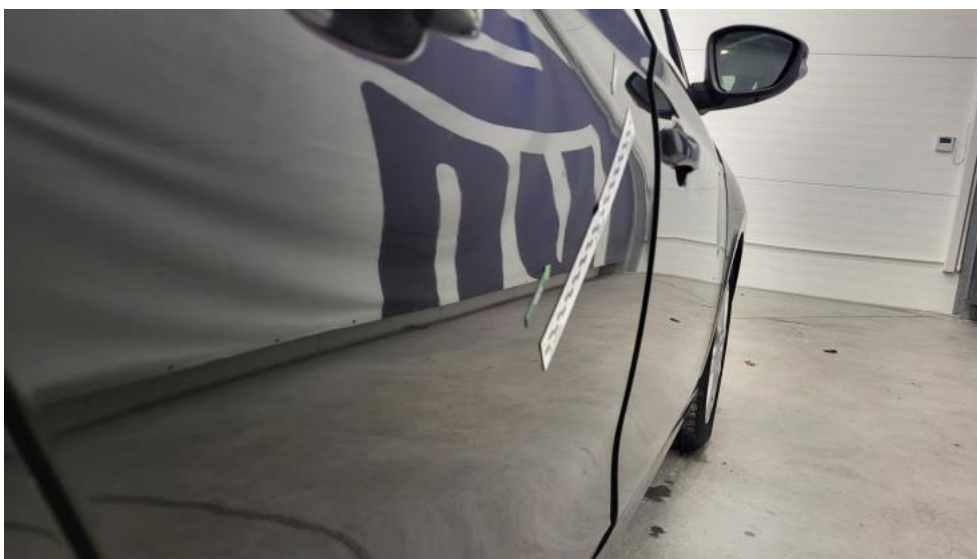
**Fot. 59.**  
Drzwi tylne P - Wgniecenie/odkształcenie 1

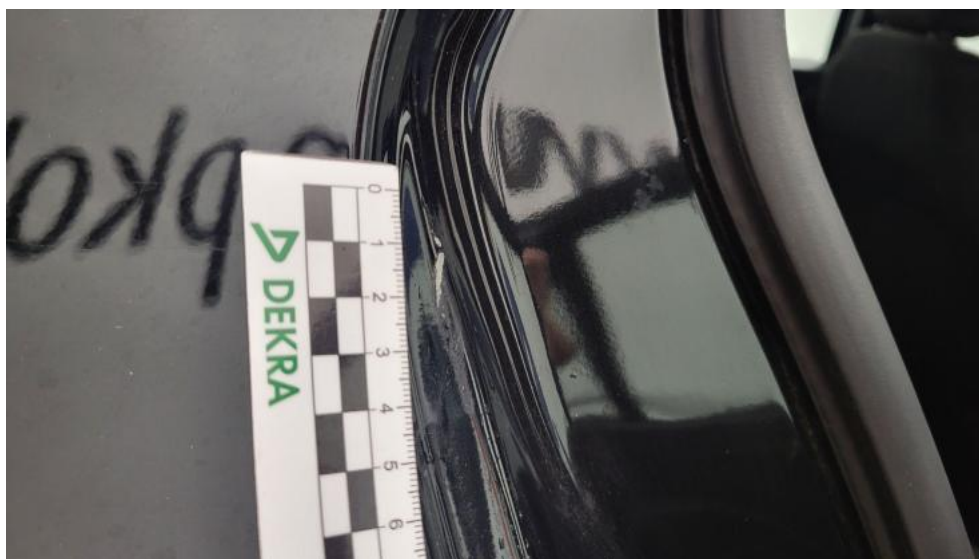
**Fot. 61.**  
Błotnik tylny P / Ściana boczna P - Rysa/odprysk 1

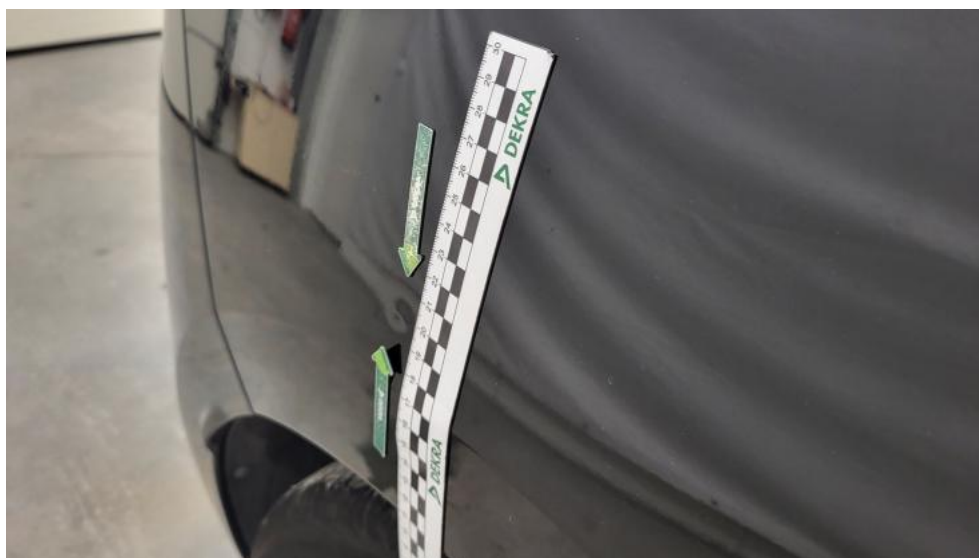
**Fot. 62.**  
Błotnik tylny P / Ściana boczna P - Wgniecenie/odkształcenie 1

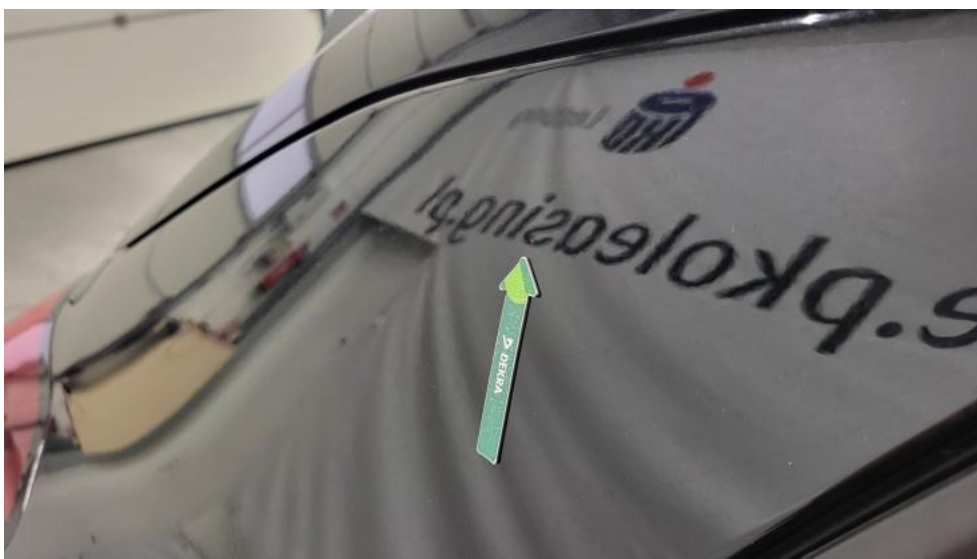
**Fot. 63.**  
Błotnik tylny P / Ściana boczna P - Wgniecenie/odkształcenie 2

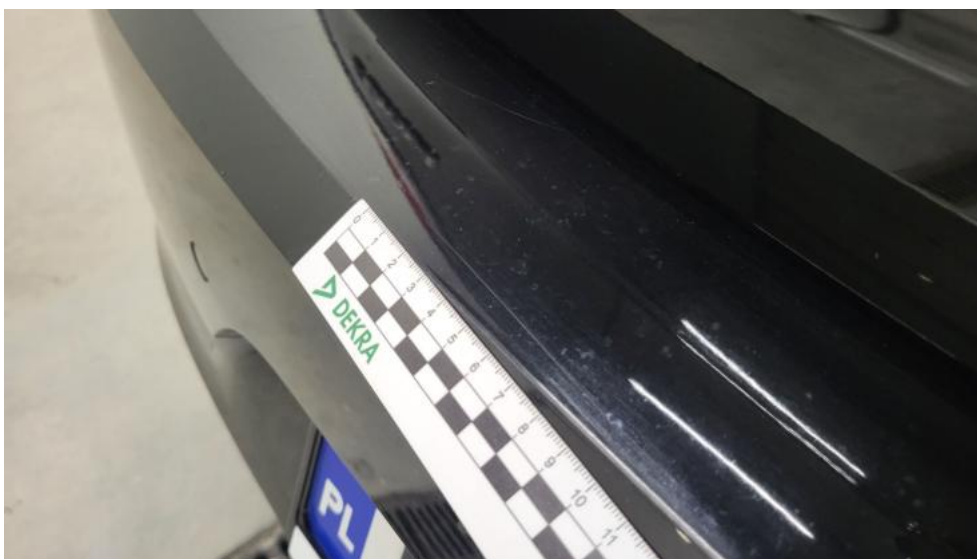
**Fot. 67.**  
Zderzak tylny() - Rysa/odprysk 3

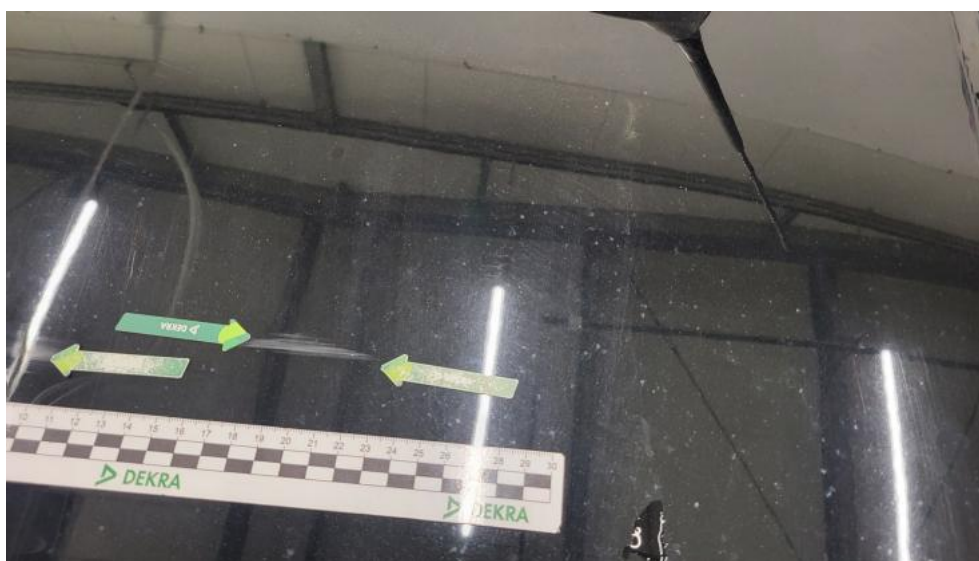
**Fot. 69.**  
Dach - Wgniecenie/odkształcenie 1

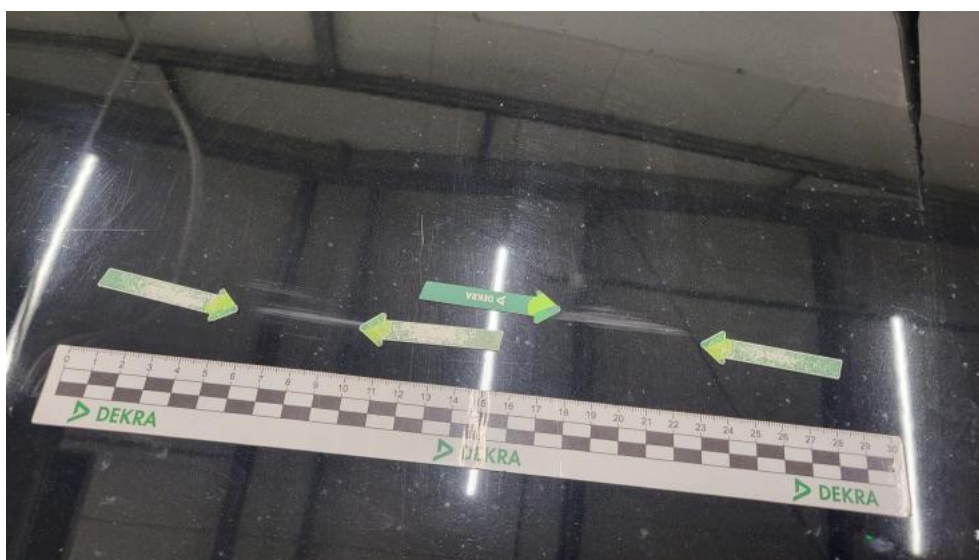
**Fot. 70.**  
Dach - Wgniecenie/odkształcenie 2

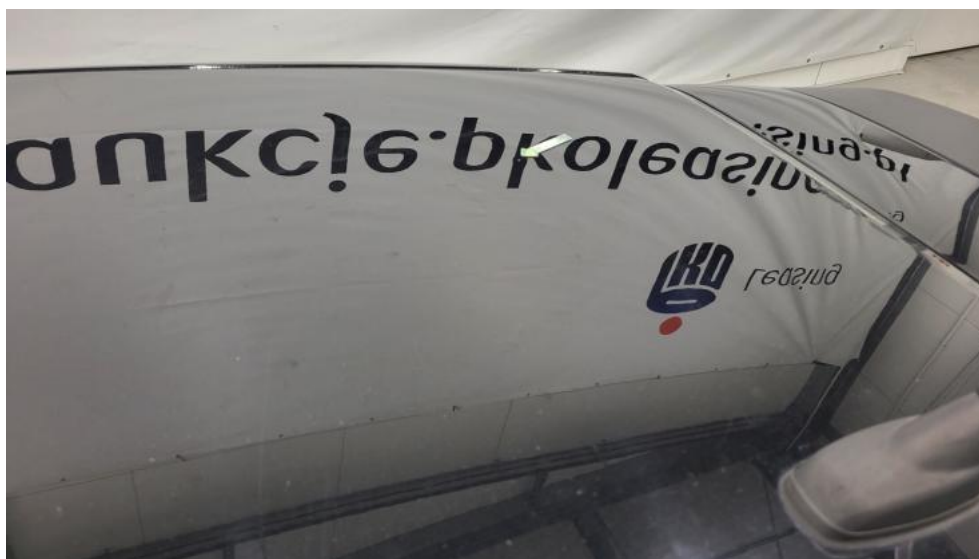
**Fot. 71.**  
Dach() - Wgniecenie/odkształcenie 3

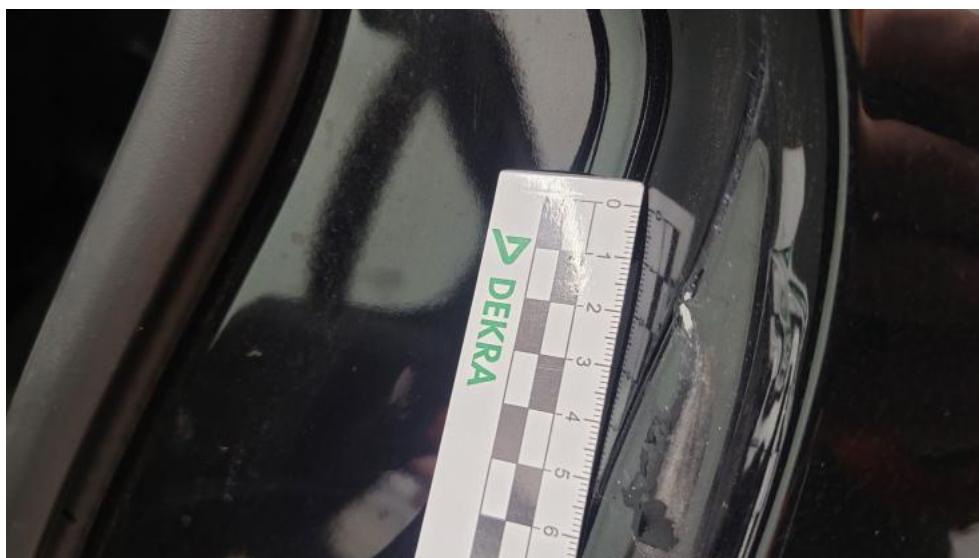
**Fot. 72.**  
Błotnik tylny L / Ściana boczna L - Rysa/odprysk 1

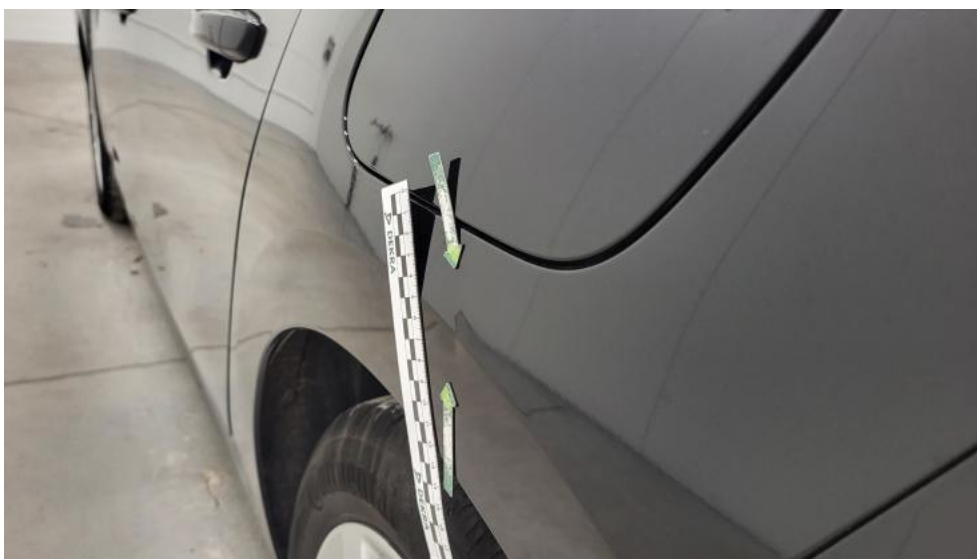
**Fot. 73.**  
Błotnik tylny L / Ściana boczna L - Wgniecenie/odkształcenie 1

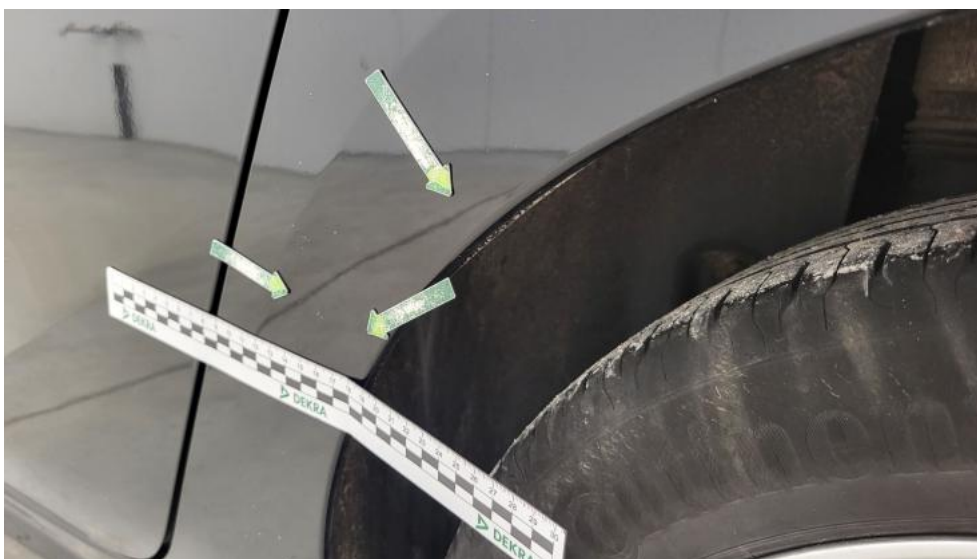
**Fot. 75.**  
Błotnik tylny L / Ściana boczna L() - Wgniecenie/odkształcenie 3

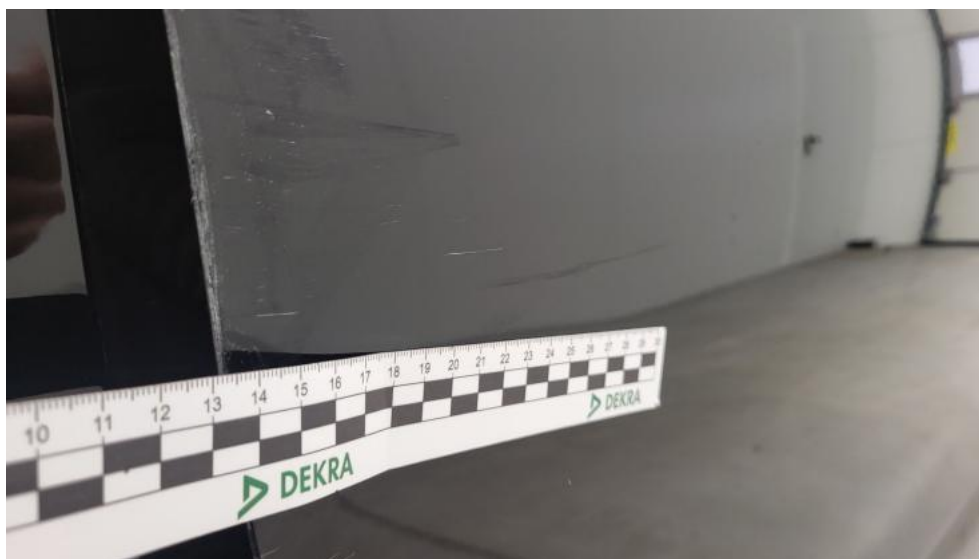
Drzwi przed L - Rysa/odprysk 2

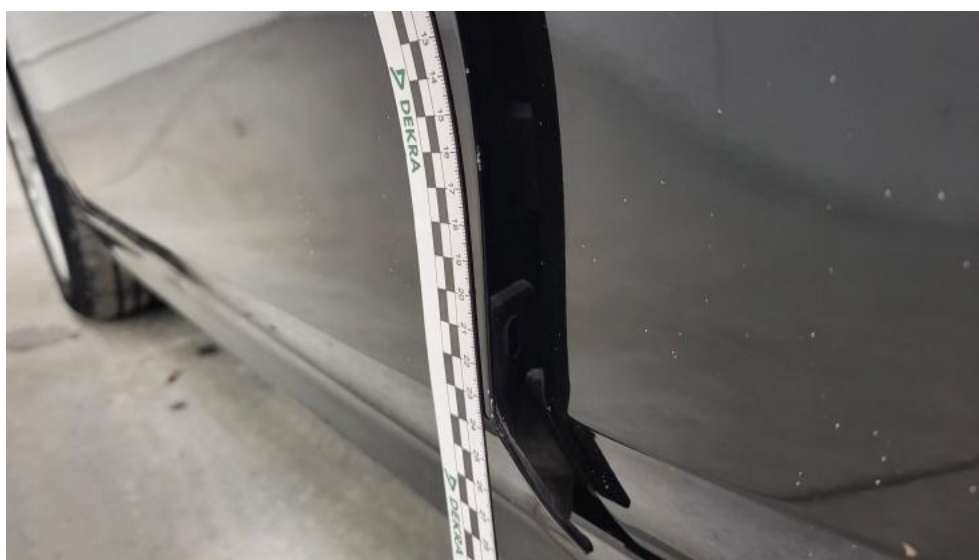
Drzwi przed L() - Rysa/odprysk 3

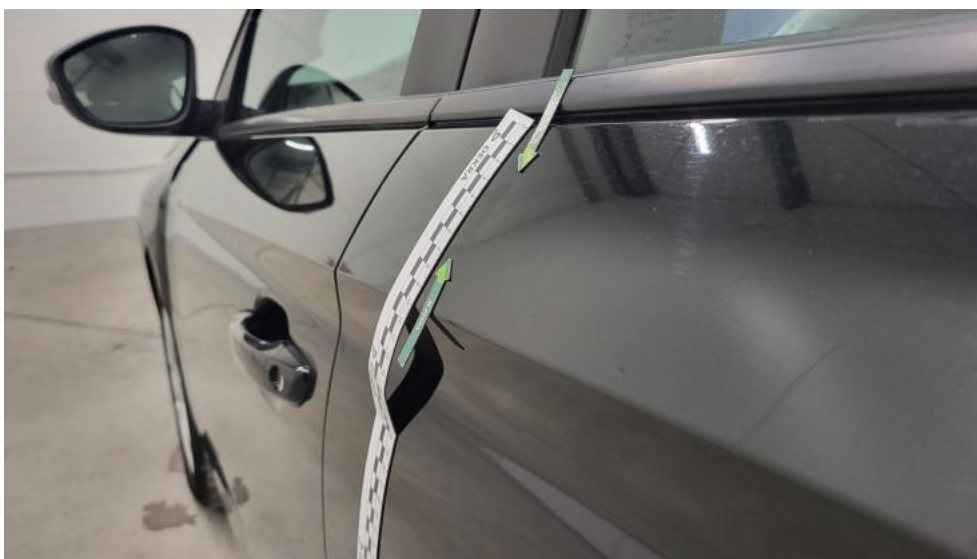
**Fot. 81.**  
Drzwi tylne L - Wgniecenie/odkształcenie 1

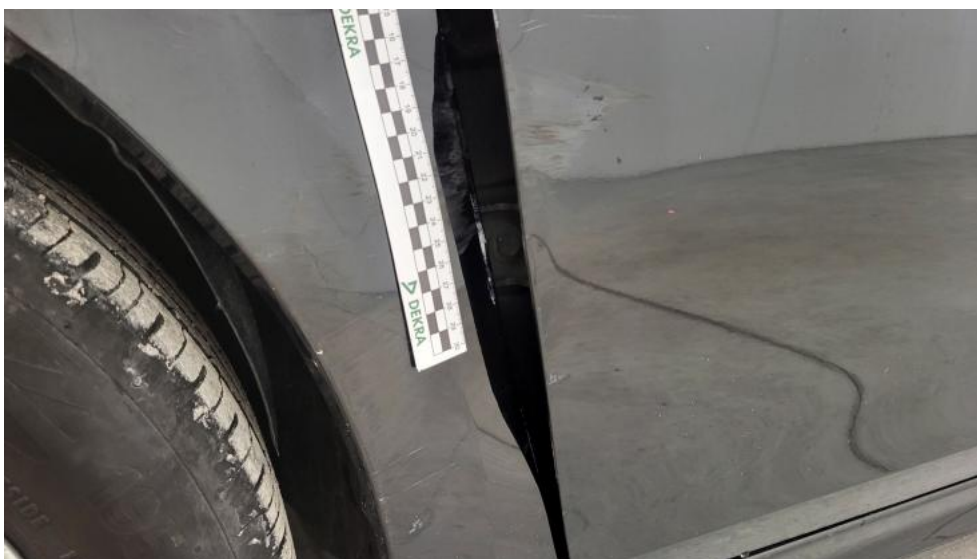
**Fot. 85.**  
Błotnik przedni L() - Rysa/odprysk 3

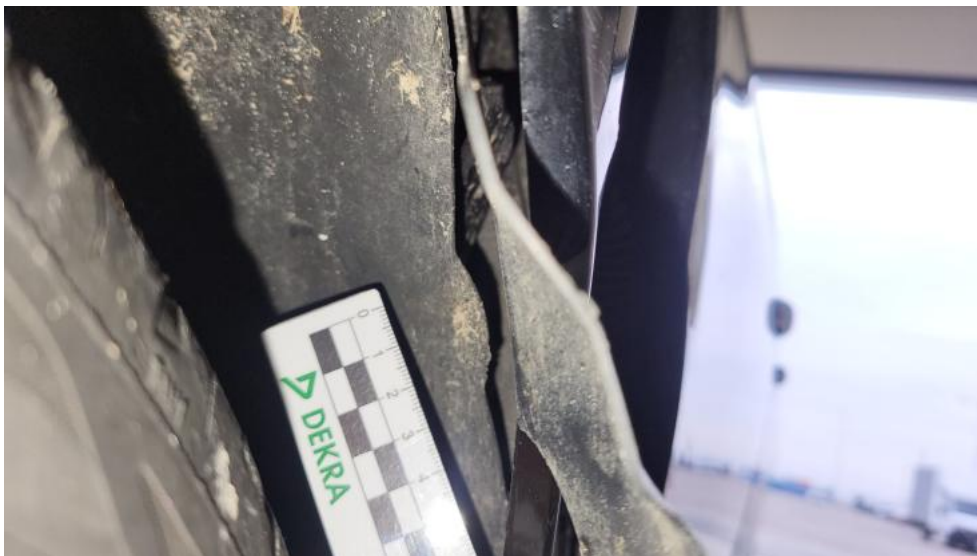
**Fot. 89.**  
Nadkole przednie L - Pęknięcie/rozerwanie 1

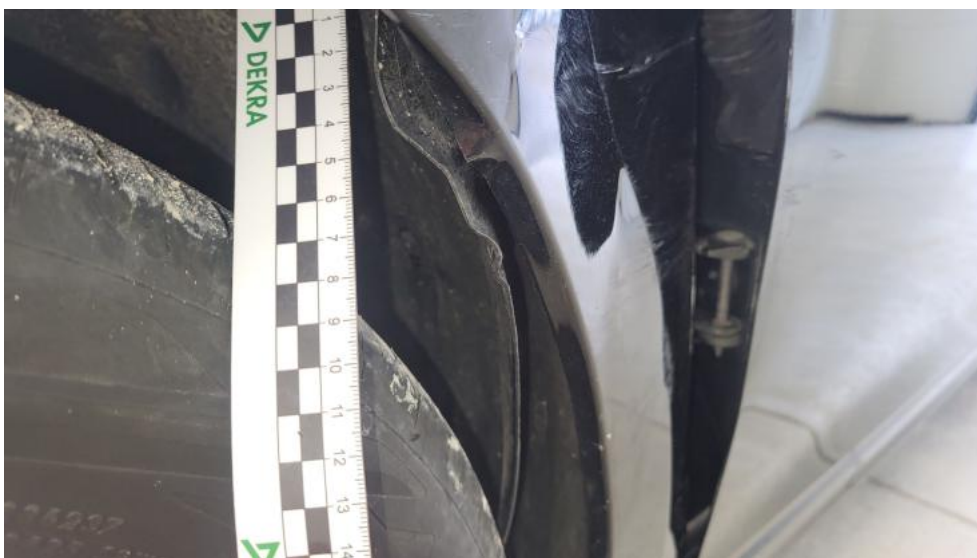
**Fot. 90.**  
Nadkole przednie L - Pęknięcie/rozerwanie 2

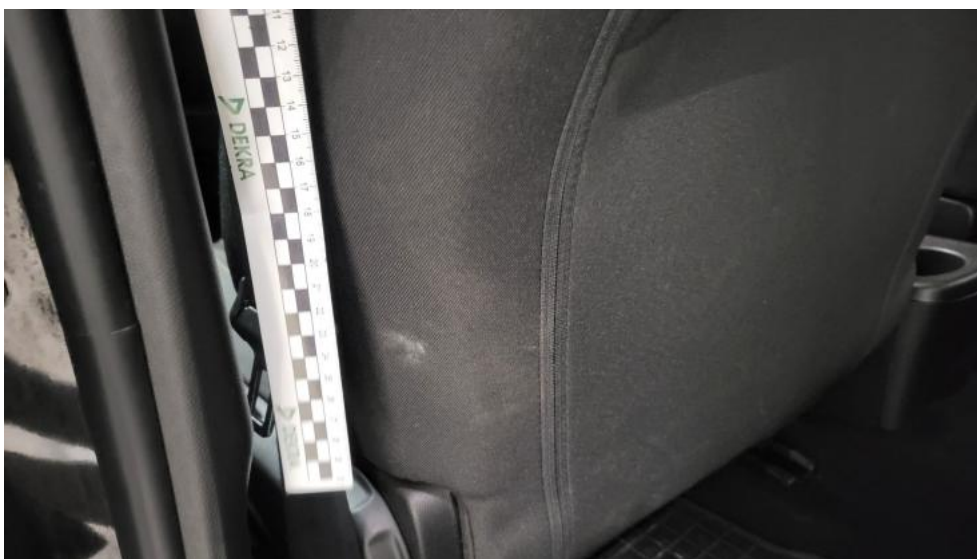
**Fot. 91.**  
Fotel prz. lew. - Inne 1

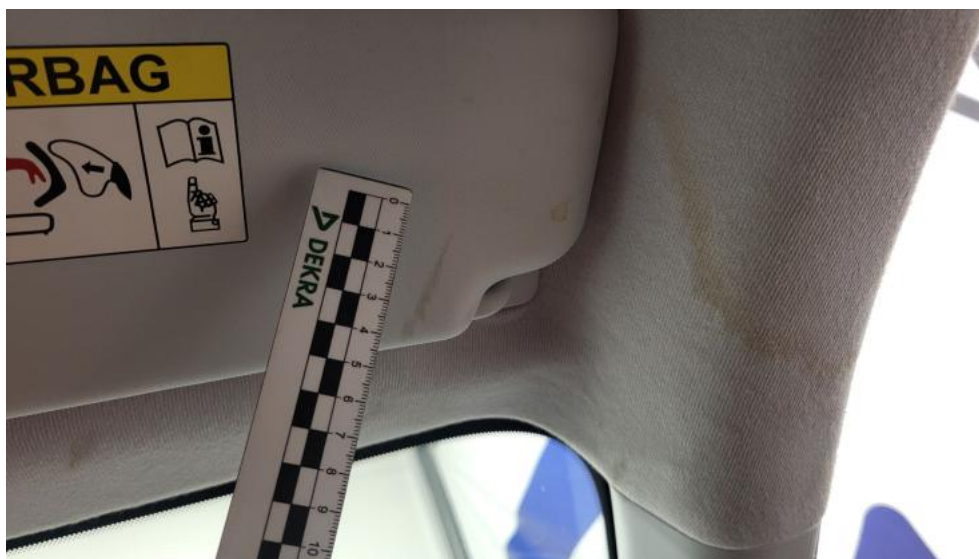
**Fot. 97.**  
Osłona p/słoneczna prawa - Inne 1

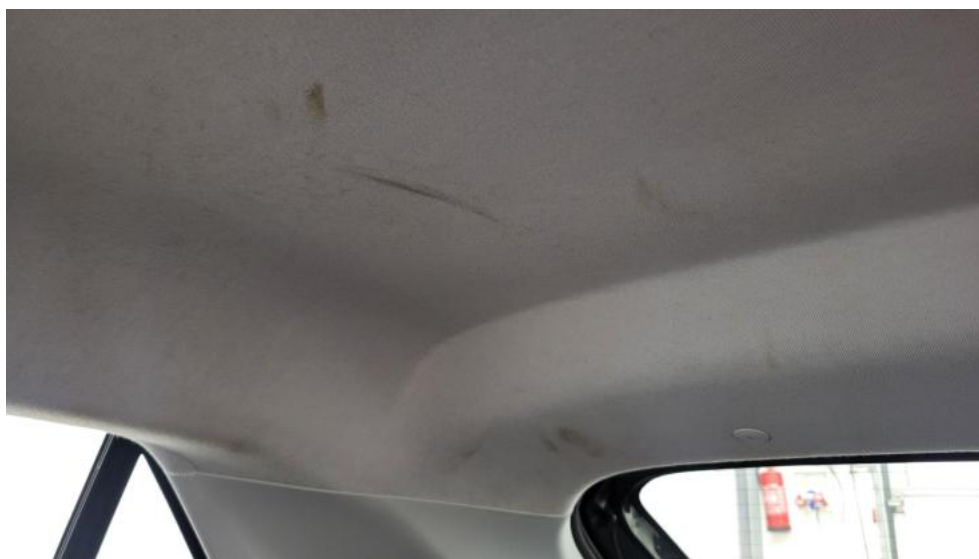
**Fot. 101.**  
Podsufitka() - Inne 3

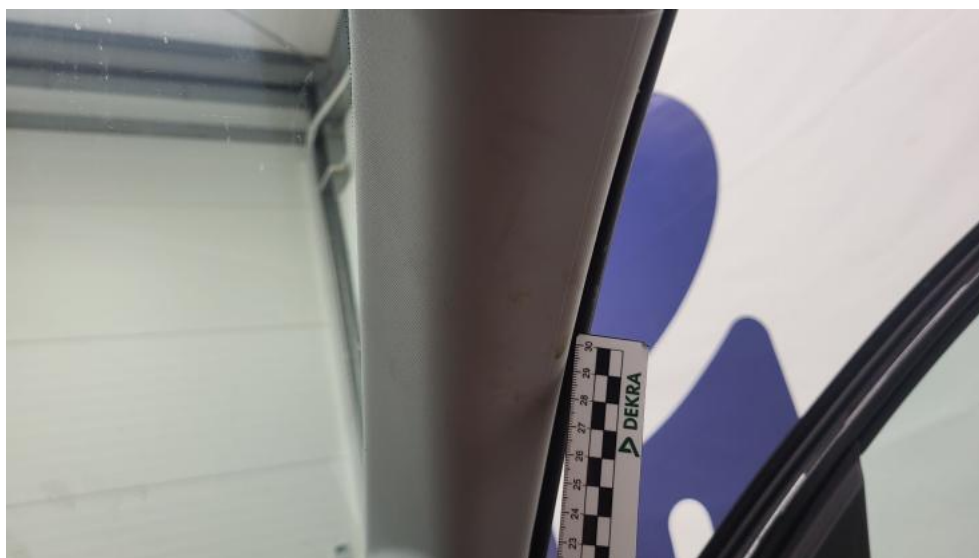
**Fot. 102.**  
Wykładzina(y) słupka przedniego P - Inne 1

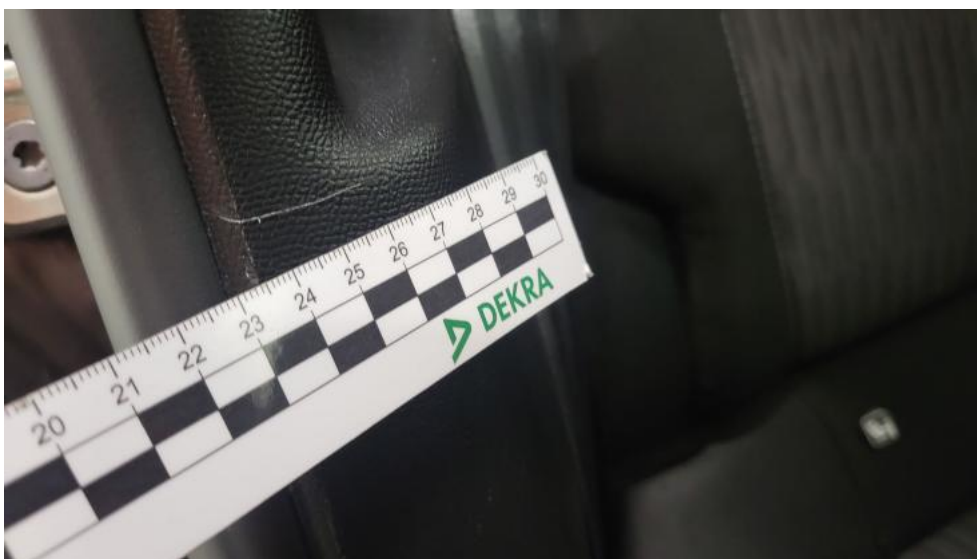
Wykładzina(y) słupka tylnego P - Rysa/odprysk 1

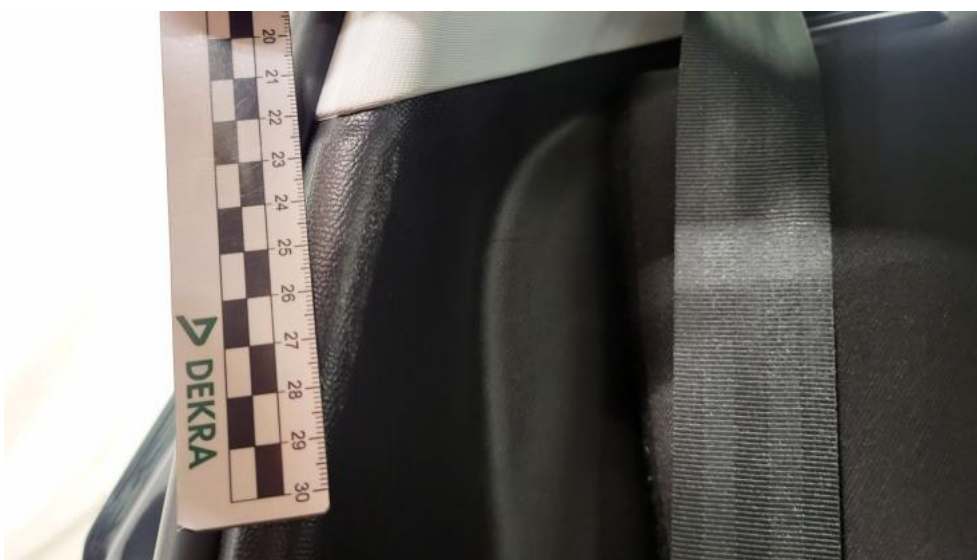
Wykładzina(y) słupka tylnego P - Rysa/odprysk 2

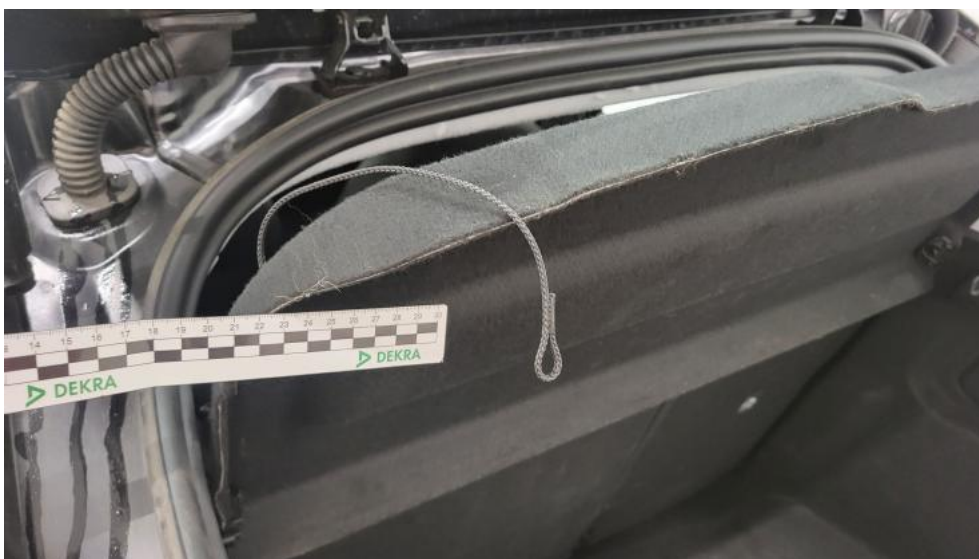
**Fot. 105.**  
Półka/roleta tylna - Inne 1

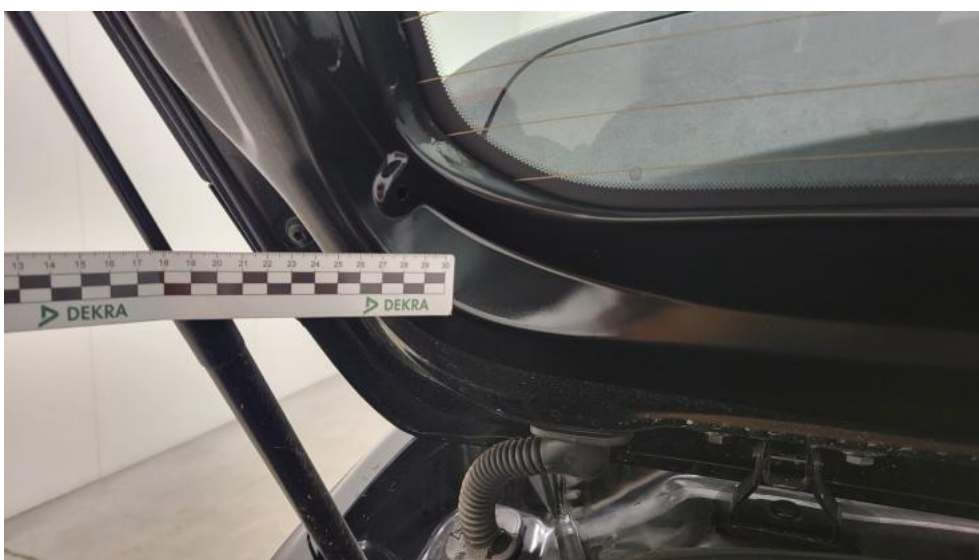
**Fot. 106.**  
Półka/roleta tylna - Inne 2
