DEKRA's commission No. : PKOL(W)/LODZ/83433/24/10/28
 commission/ damage No. : 20/044457
 Date of commission: 28-10-2024

Vehicle data

Measurement of thickness of the vehicle lacquer coating

PHOTOGRAPHIC DOCUMENTATION

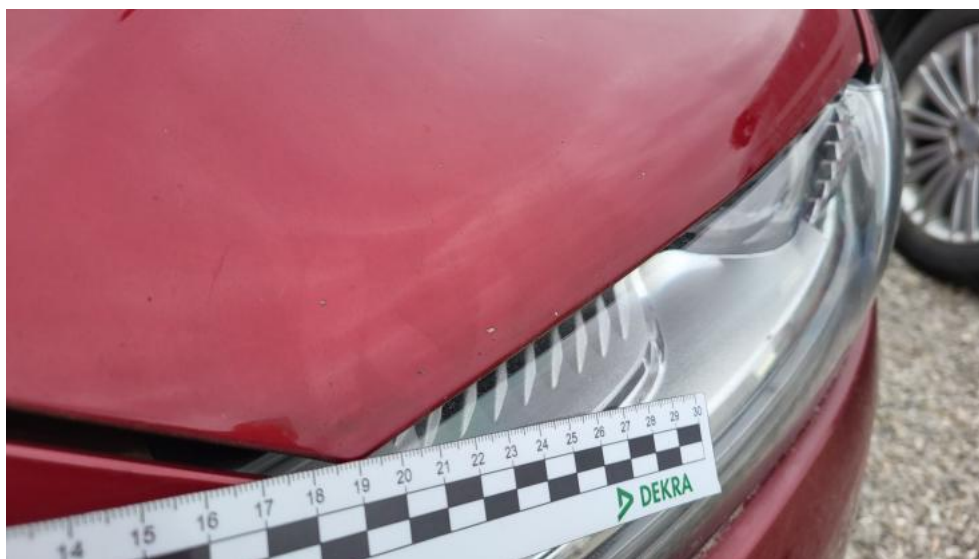
Photo 45.
Pokrywa komory silnika - Rysa/odprysk 2

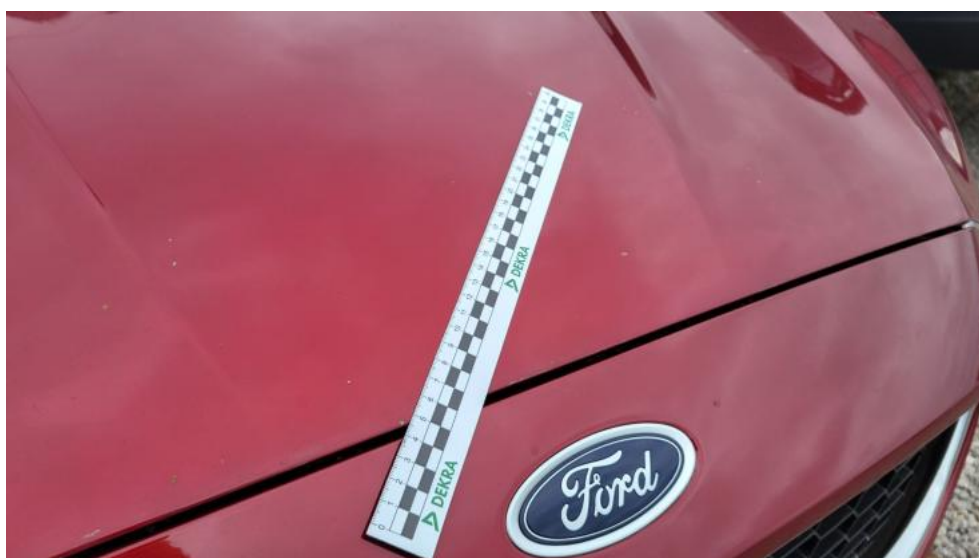
Photo 46.
Pokrywa komory silnika() - Rysa/odprysk 3

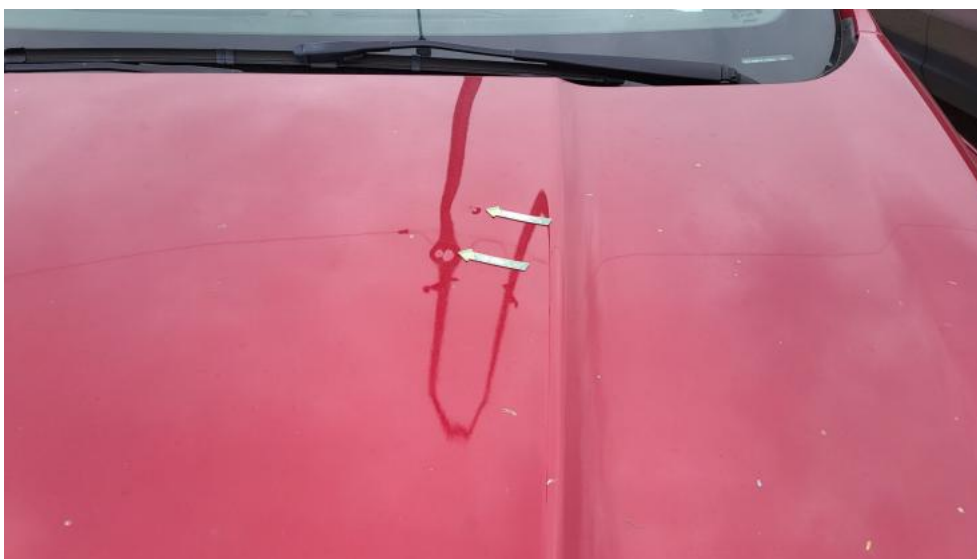
Photo 47.

Pokrywa komory silnika - Wgniecenie/odkształcenie 1

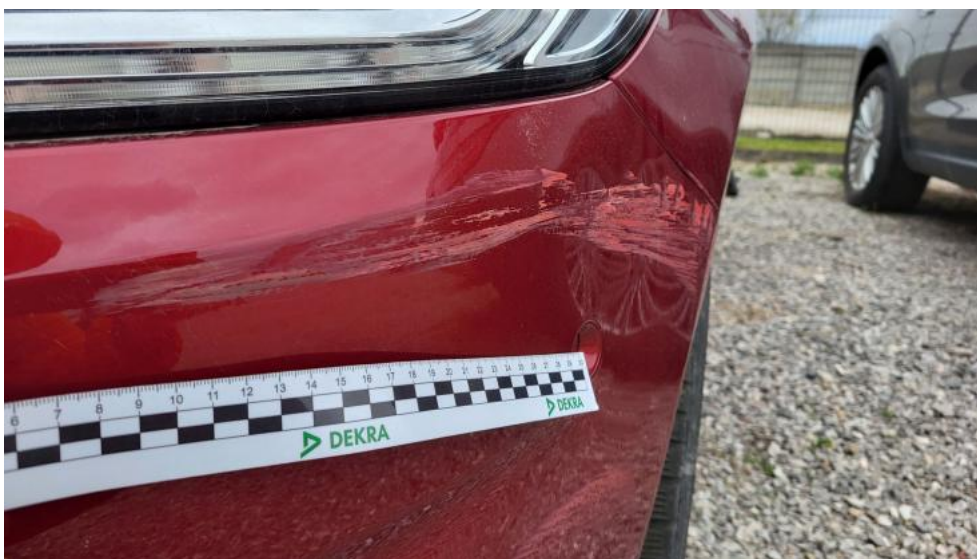
Photo 49.

Zderzak - Rysa/odprysk 1

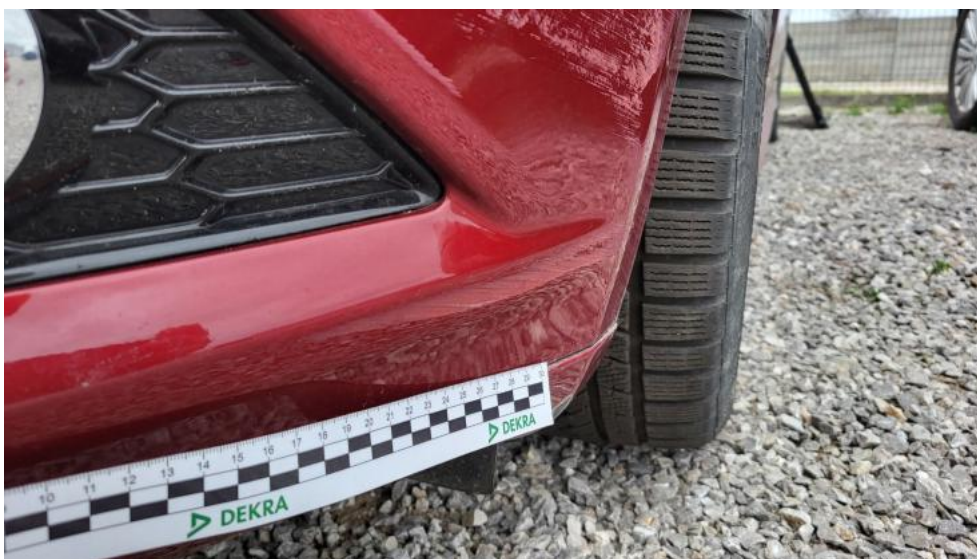
Photo 51.
Zderzak() - Rysa/odprysk 3

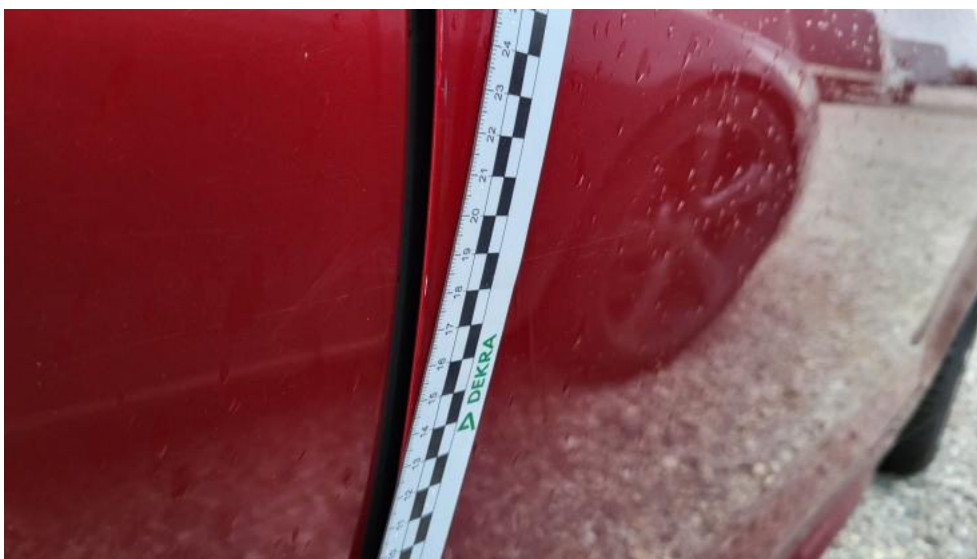
Photo 57.

Drzwi przednie P - Rysa/odprysk 1

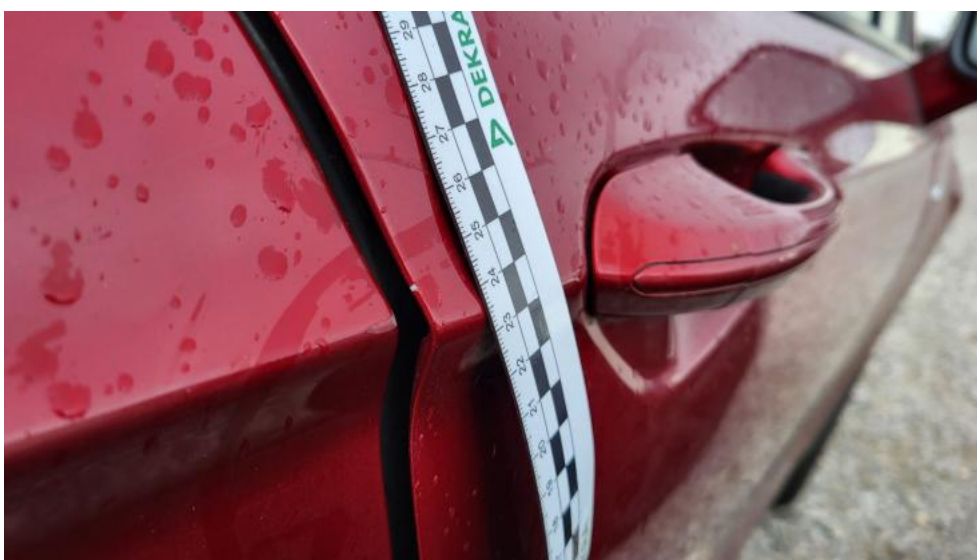
Photo 58.

Drzwi przednie P - Rysa/odprysk 2

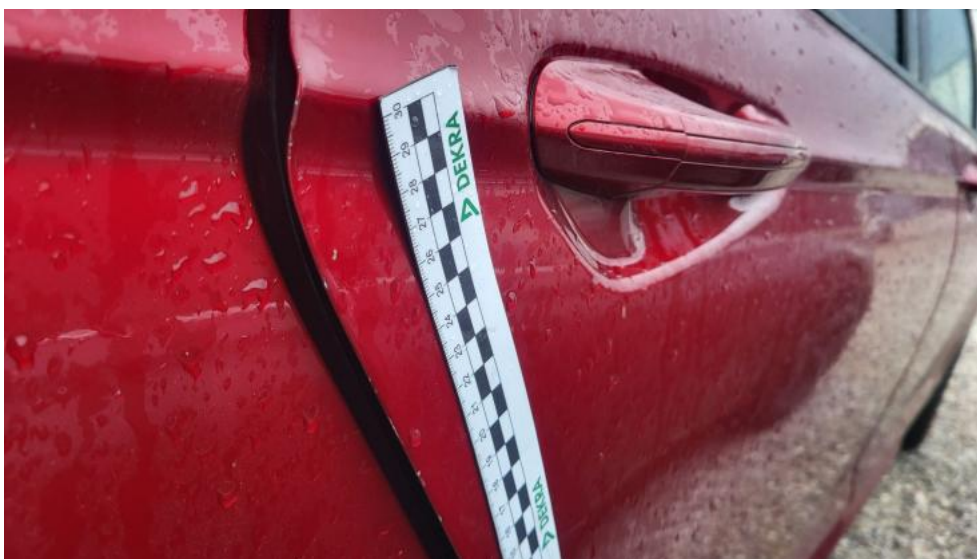
Photo 59.

Drzwi tylne P - Rysa/odprysk 1

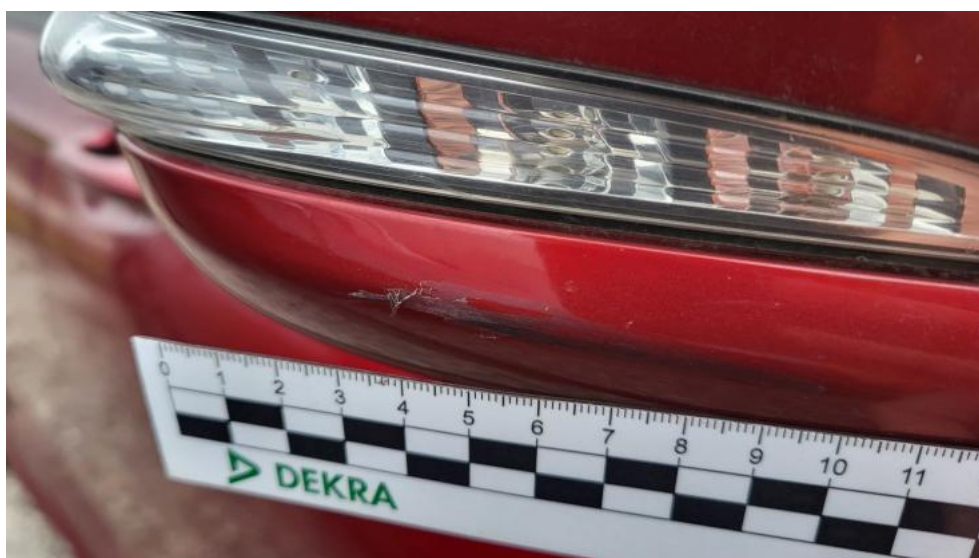
Photo 62.
Lusterko zew P - Rysa/odprysk 1

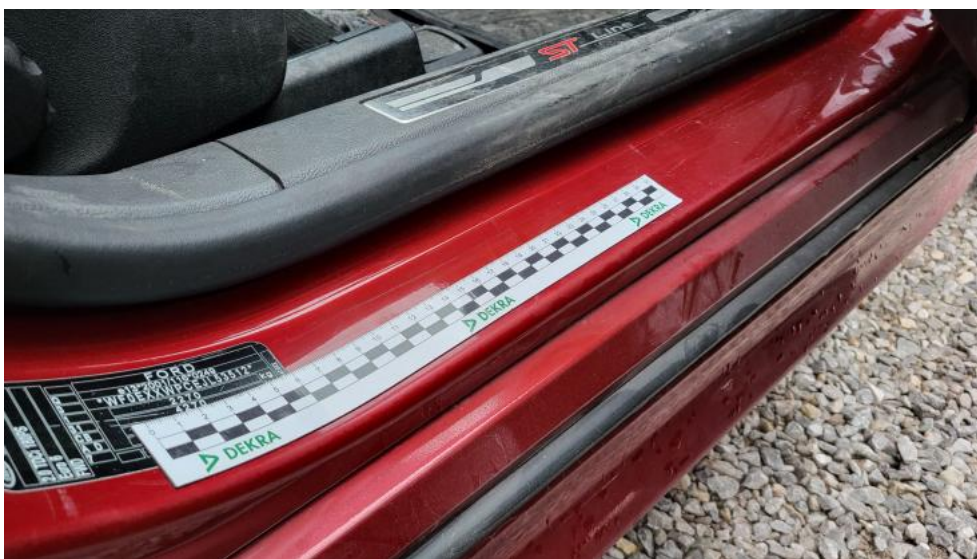
Photo 63.
Próg P - Rysa/odprysk 1

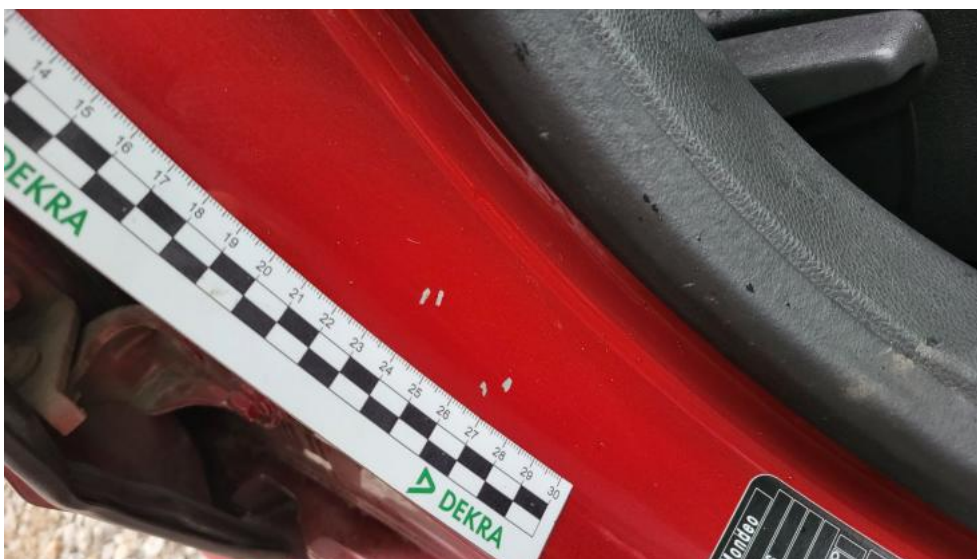
Photo 65.
Słupek środkowy P - Rysa/odprysk 1

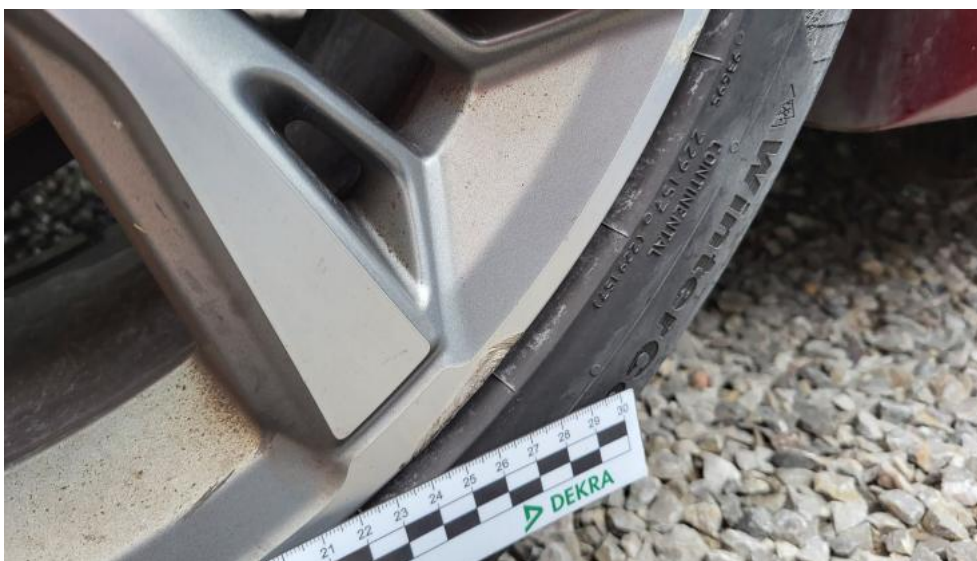
Photo 73.
Felga aluminiowa tylna P - Rysa/odprysk 2

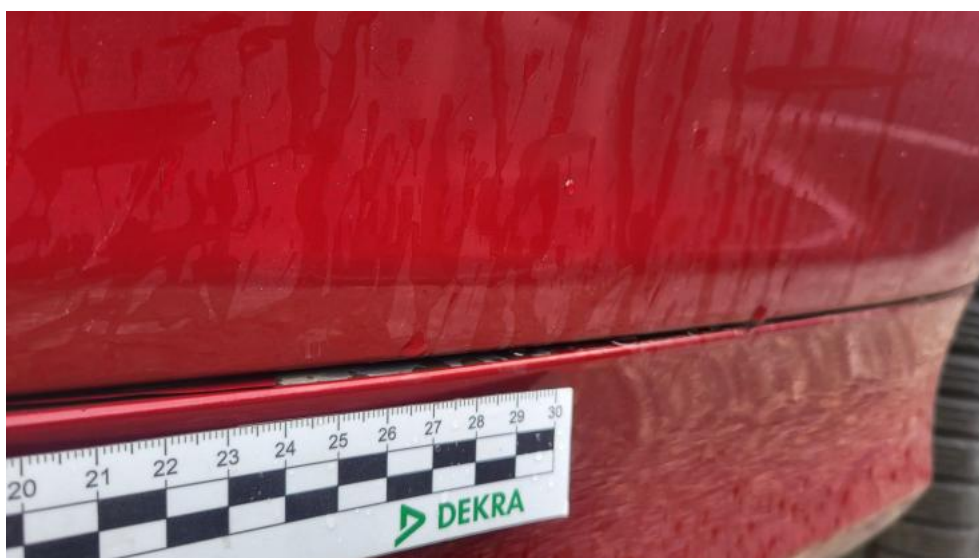
Photo 78.
Zderzak tylny - Rysa/odprysk 2

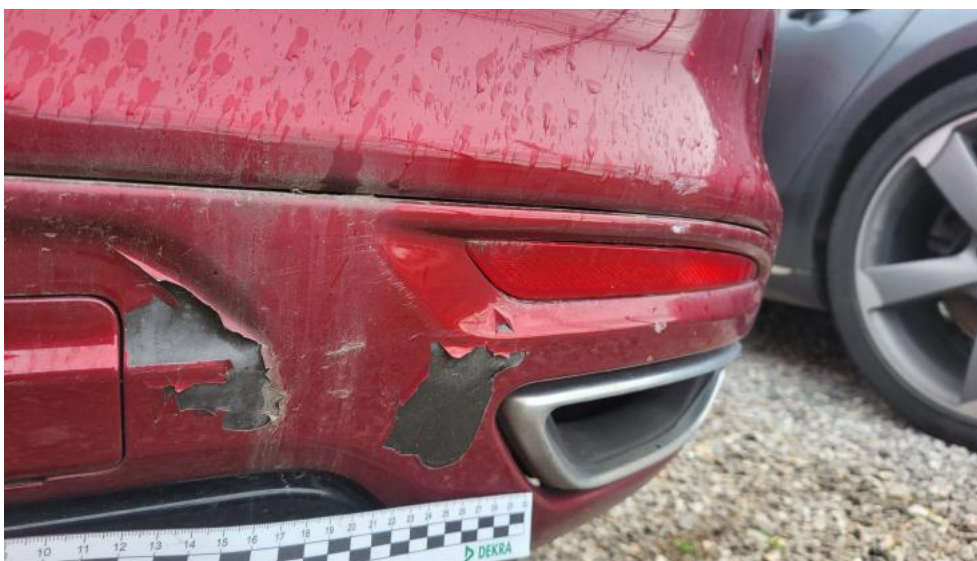
Photo 79.

Zderzak tylny() - Rysa/odprysk 3

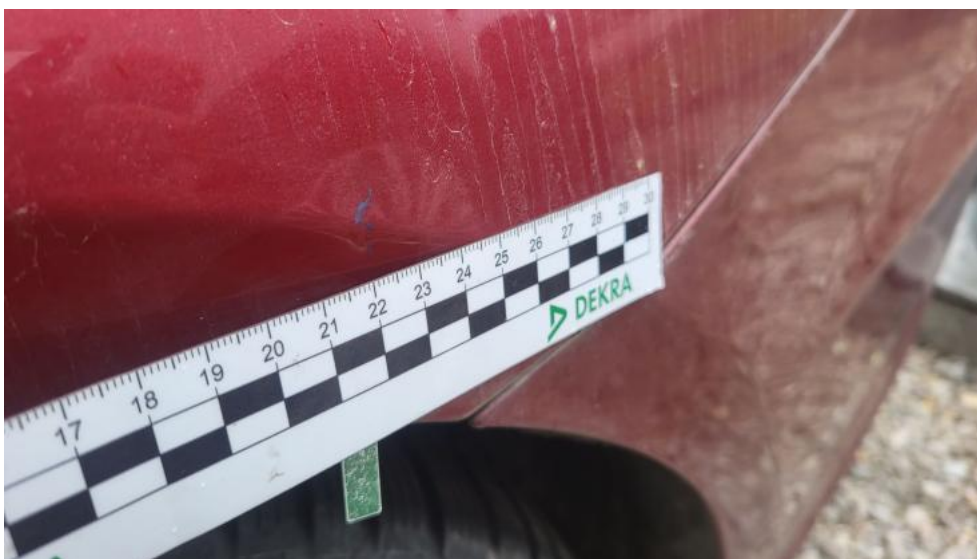
Photo 81.
Błotnik tylny L / Ściana boczna L - Rysa/odprysk 1

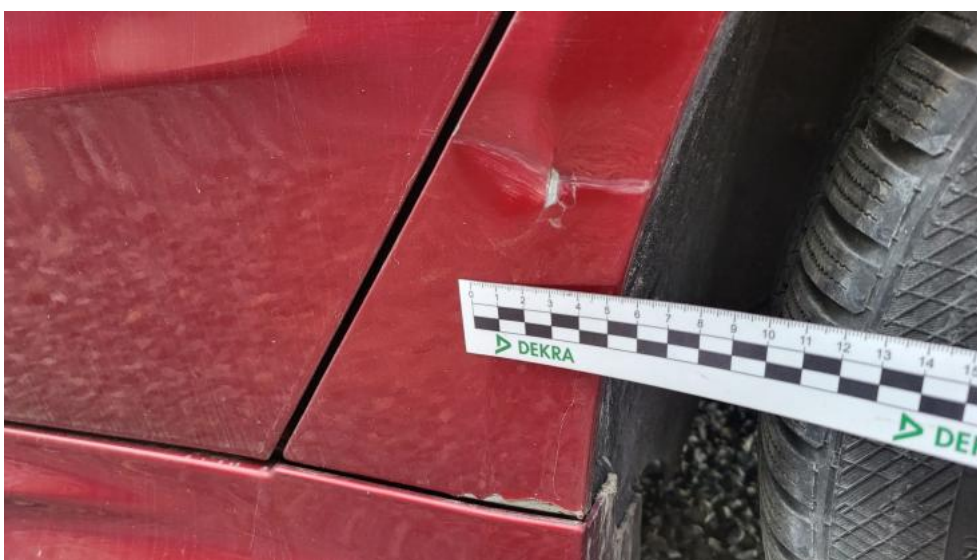
Photo 82.
Błotnik tylny L / Ściana boczna L - Rysa/odprysk 2

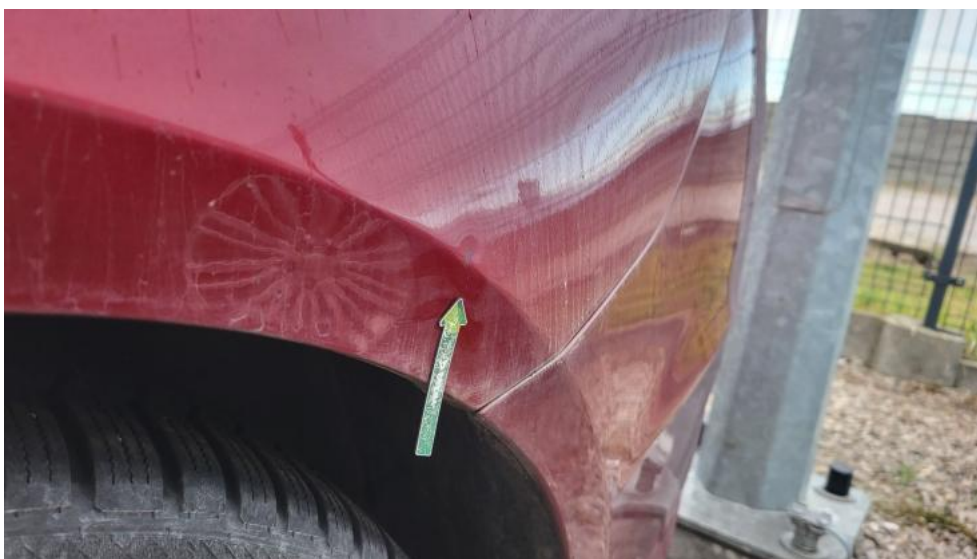
Photo 83.
Błotnik tylny L / Ściana boczna L - Wgniecenie/odkształcenie 1

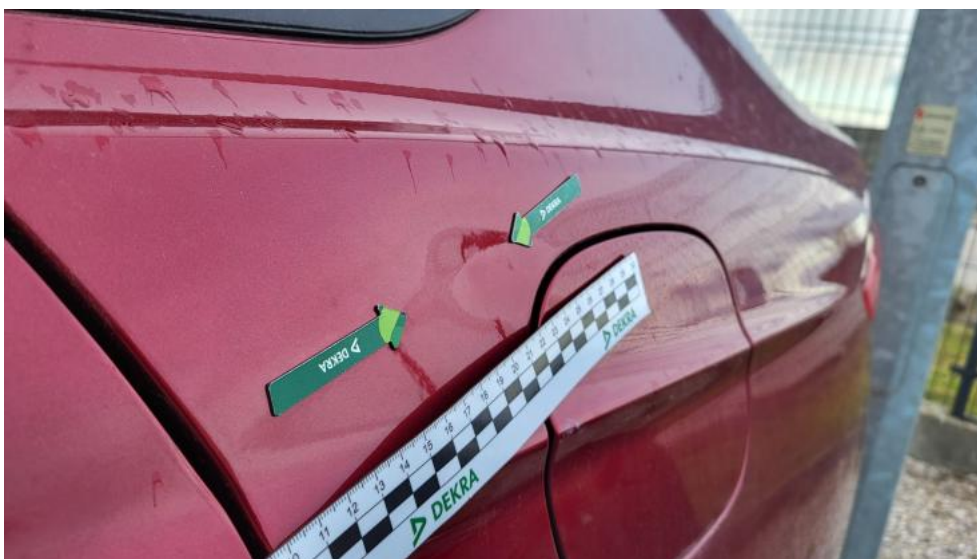
Photo 85.
Błotnik tylny L / Ściana boczna L() - Wgniecenie/odkształcenie 3

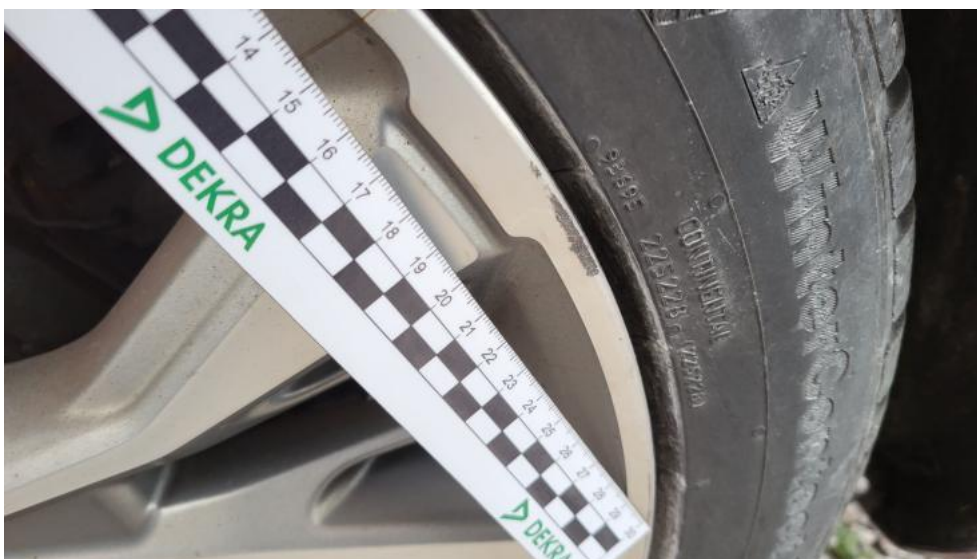
Photo 87.
Felga aluminiowa tylna L - Rysa/odprysk 2

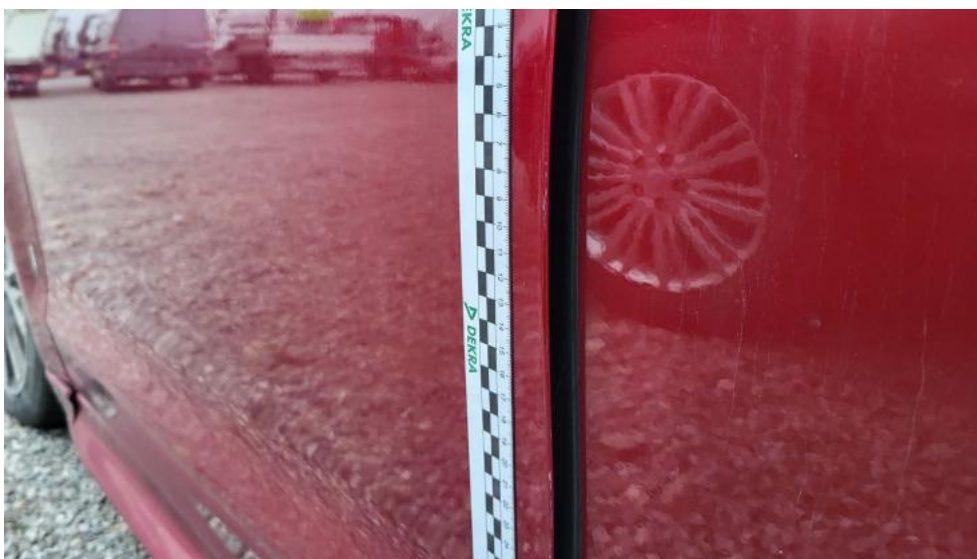
Photo 89.

Drzwi przed L - Rysa/odprysk 2

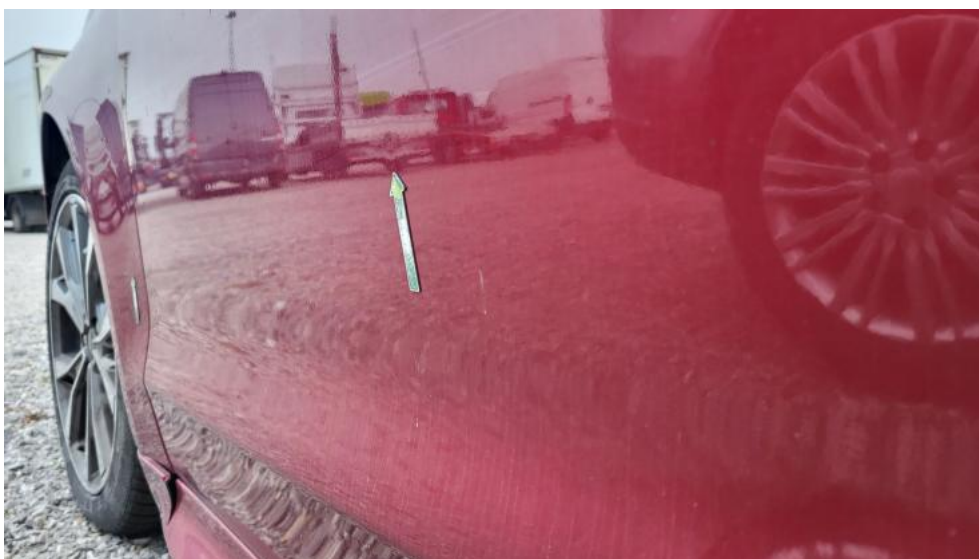
Photo 91.
Drzwi przed L - Wgniecenie/odkształcenie 1

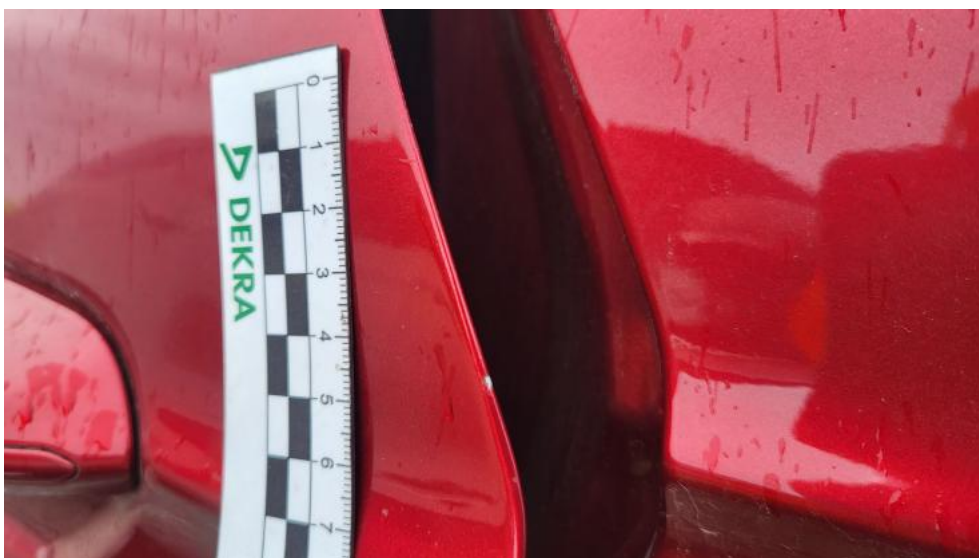
Photo 92.
Drzwi tylne L - Rysa/odprysk 1

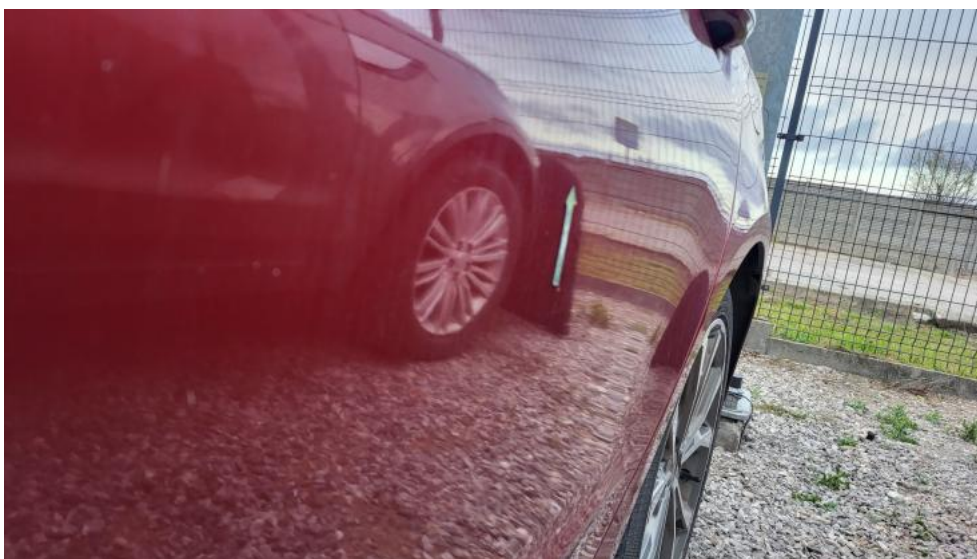
Photo 93.
Drzwi tylne L - Wgniecenie/odkształcenie 1

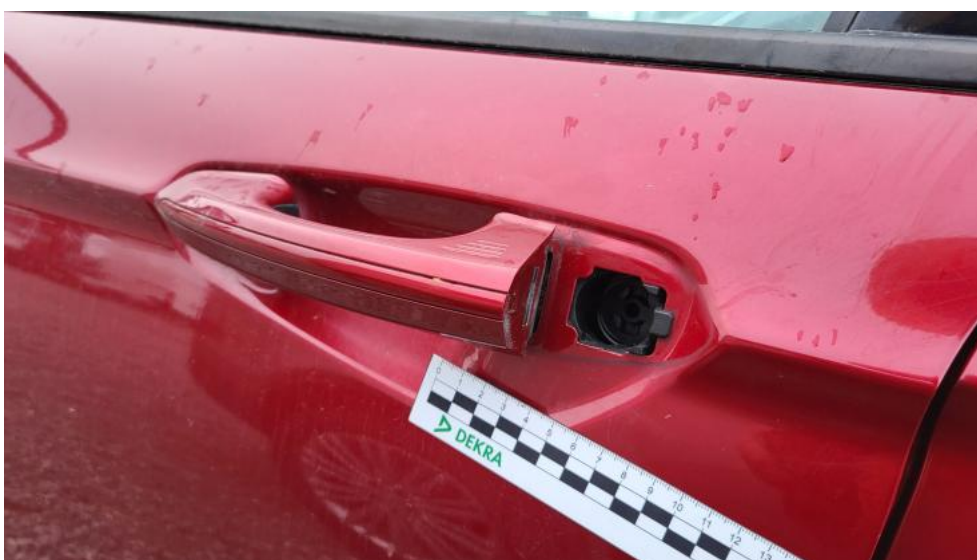
Photo 94.
Klamka drzwi prz L - Inne 1

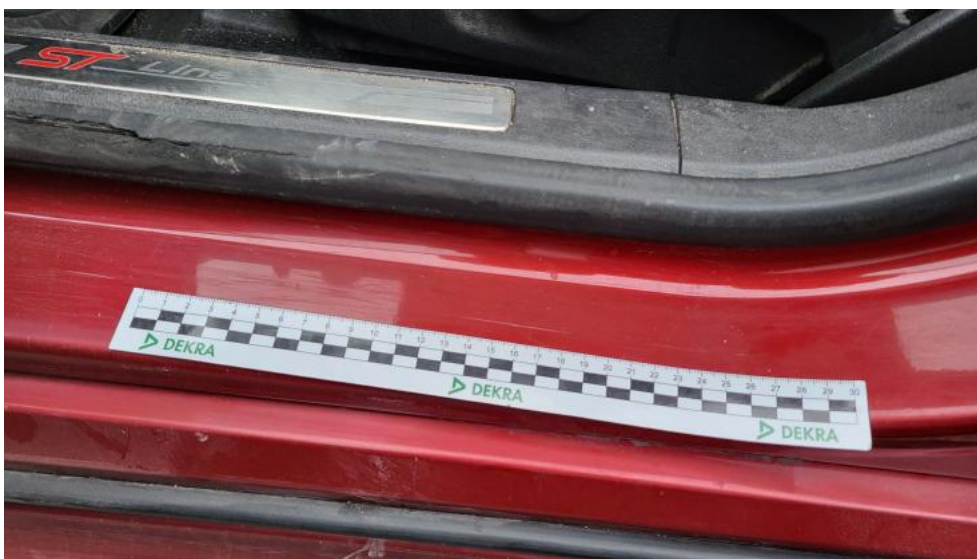
Photo 95.
Próg L - Rysa/odprysk 1

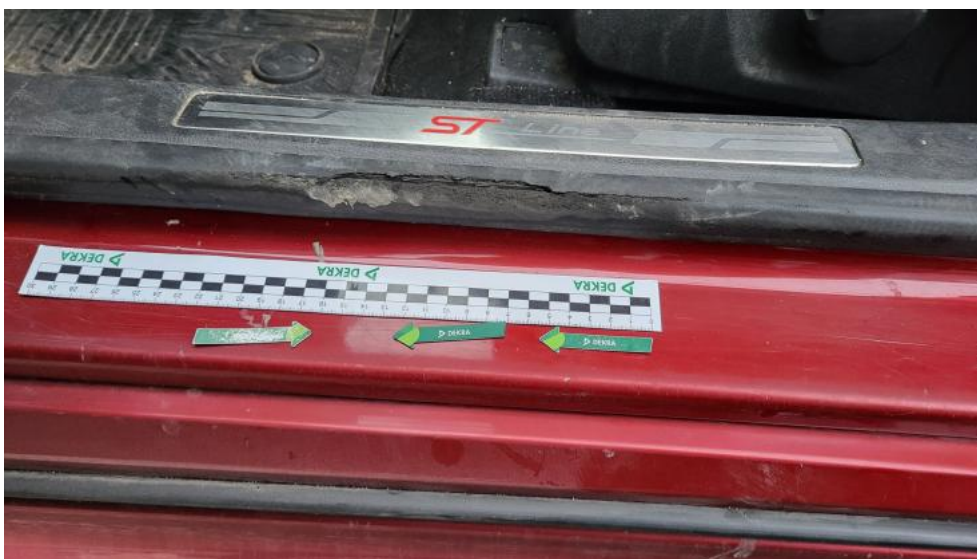
Photo 97.

Próg L - Wgniecenie/odkształcenie 2

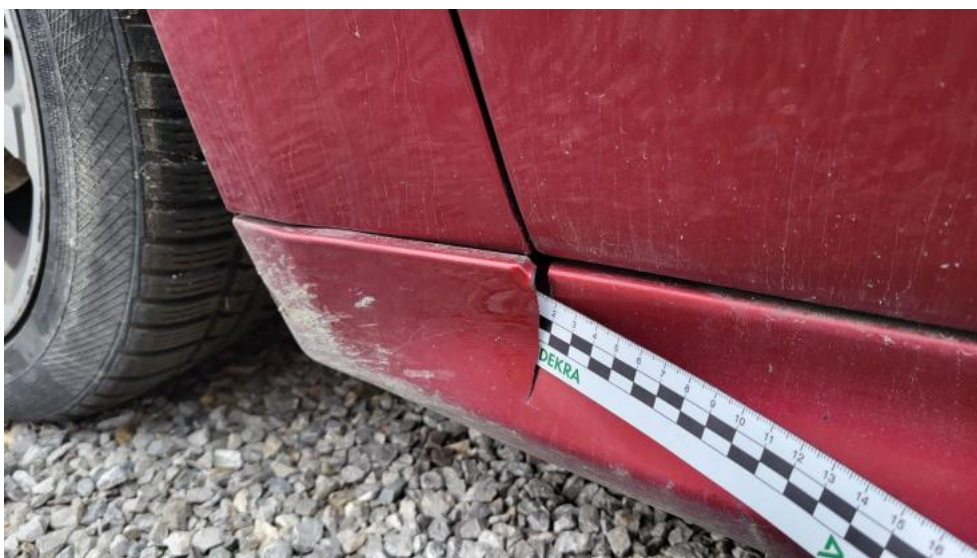
Photo 98.

Próg L - Pęknięcie/rozerwanie 1

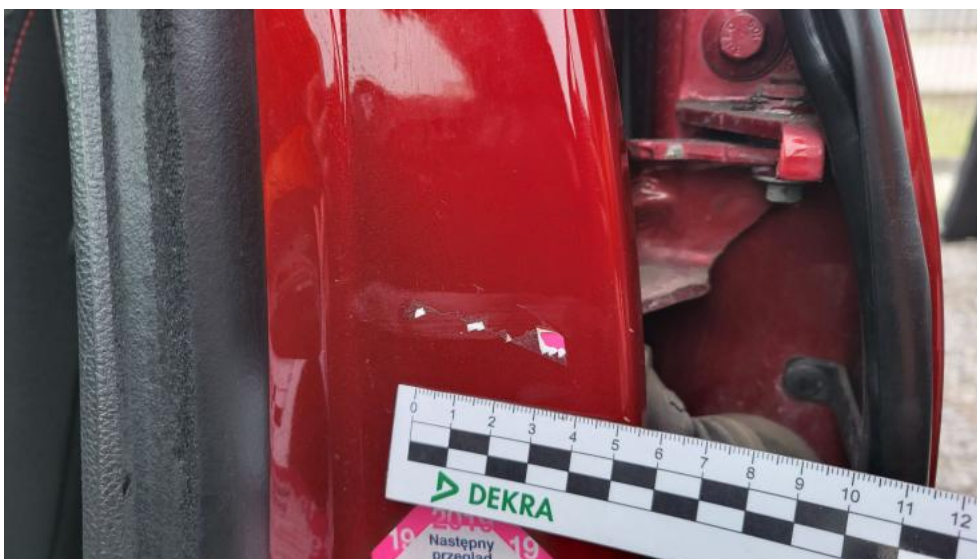
Photo 99.
Słupek środkowy L - Rysa/odprysk 1

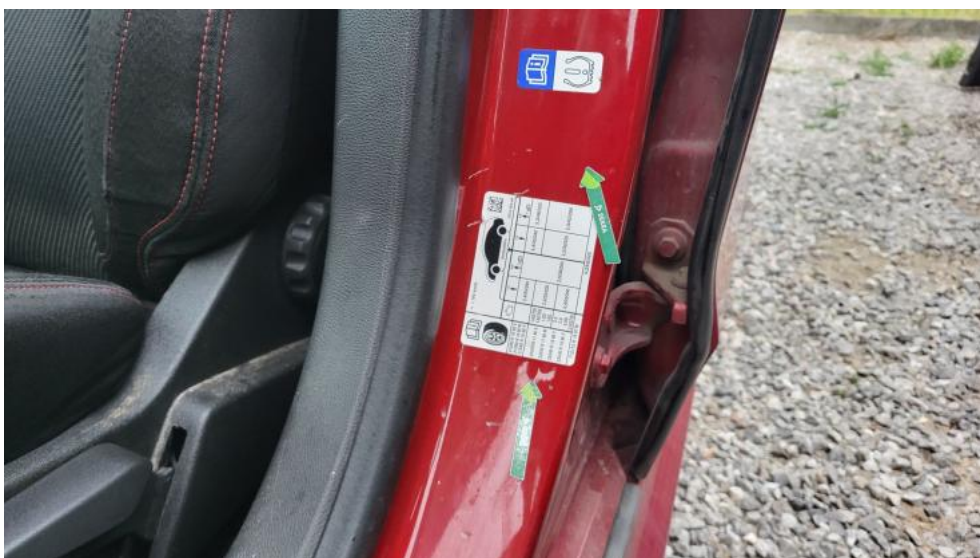
Photo 102.
Słupek środkowy L - Wgniecenie/odkształcenie 1

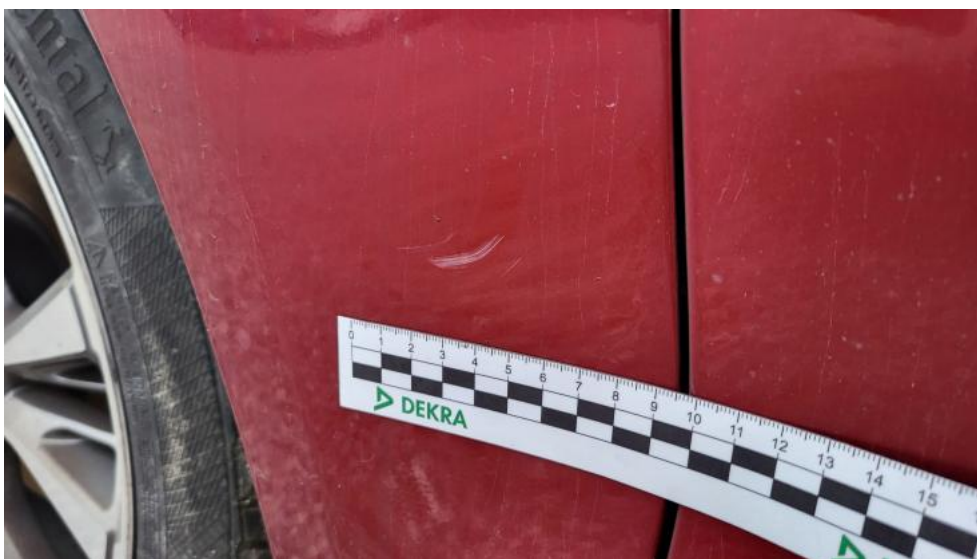
Photo 103.

Błotnik przedni L - Rysa/odprysk 1

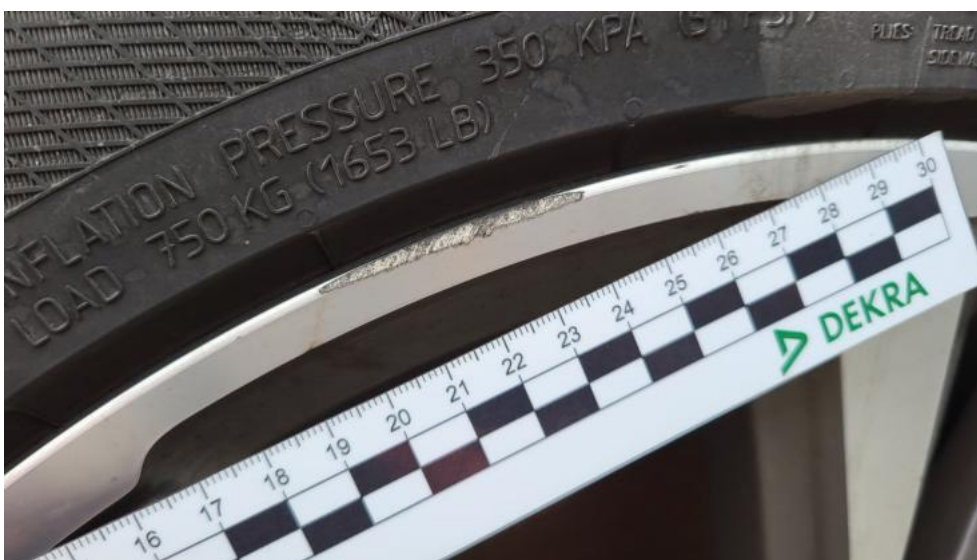
Photo 104.

Felga Aluminiowa przednia L - Rysa/odprysk 1

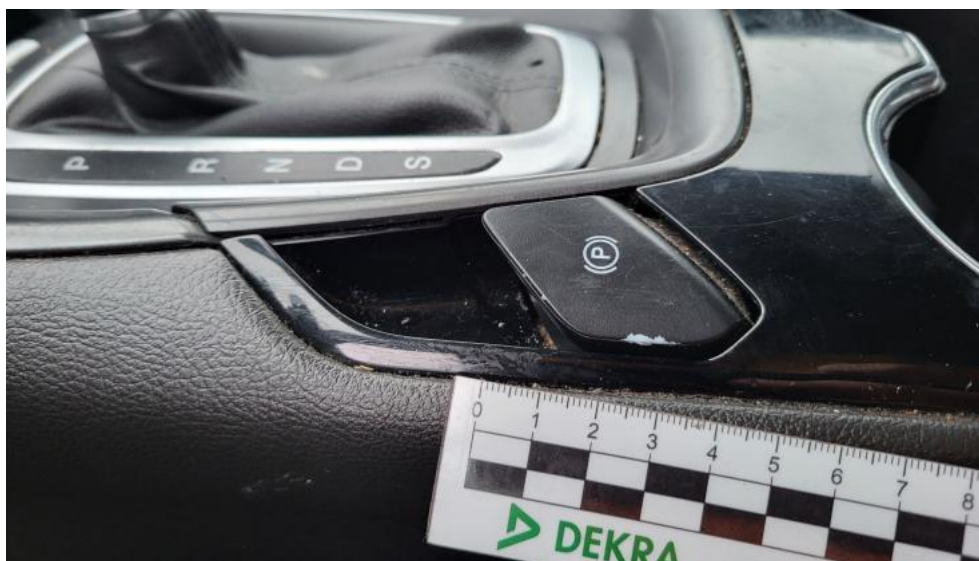
Photo 109.

Konsola tunelu śr. - Rysa/odprysk 1

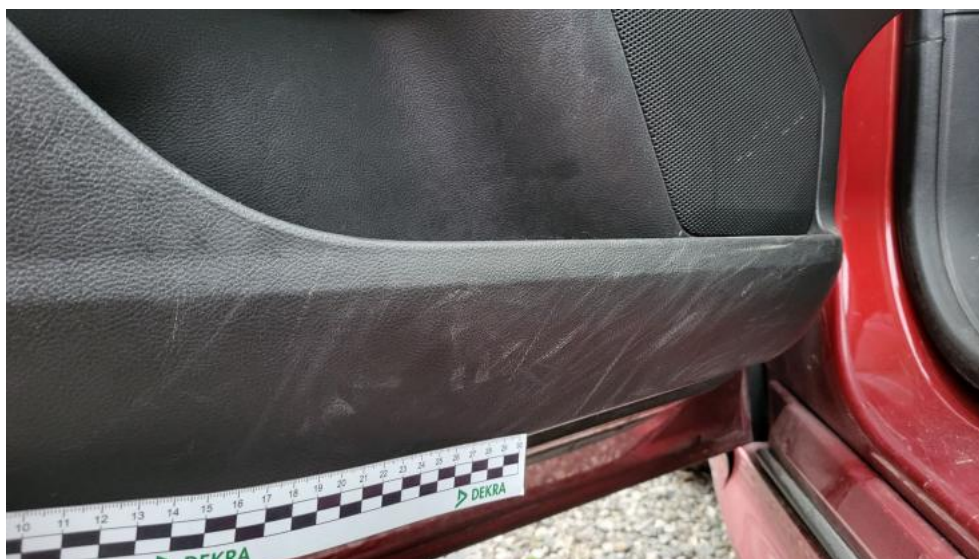
Photo 119.
Tapicerka drzwi przednich L - Rysa/odprysk 1

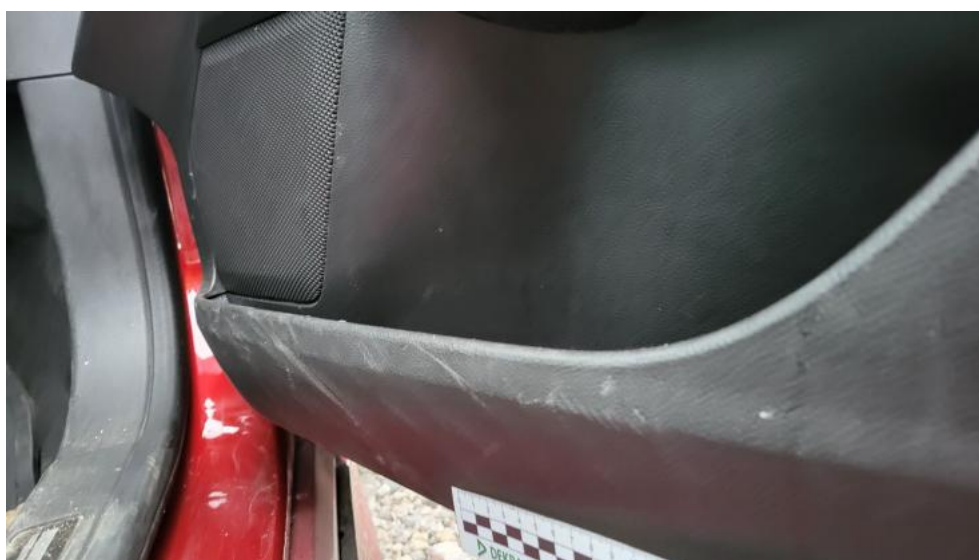
Photo 120.
Tapicerka drzwi przednich P - Rysa/odprysk 1

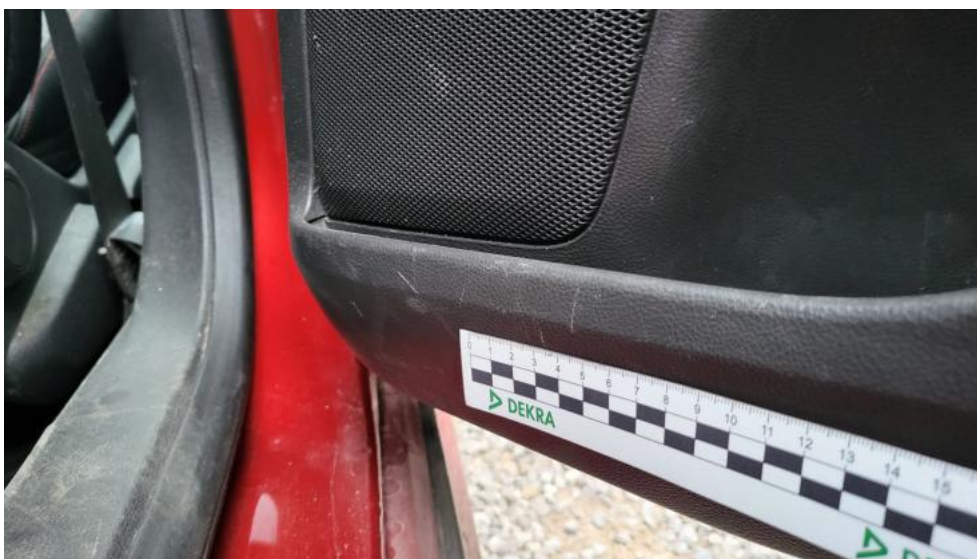
Photo 123.
Tapicerka drzwi tylnych P - Rysa/odprysk 1

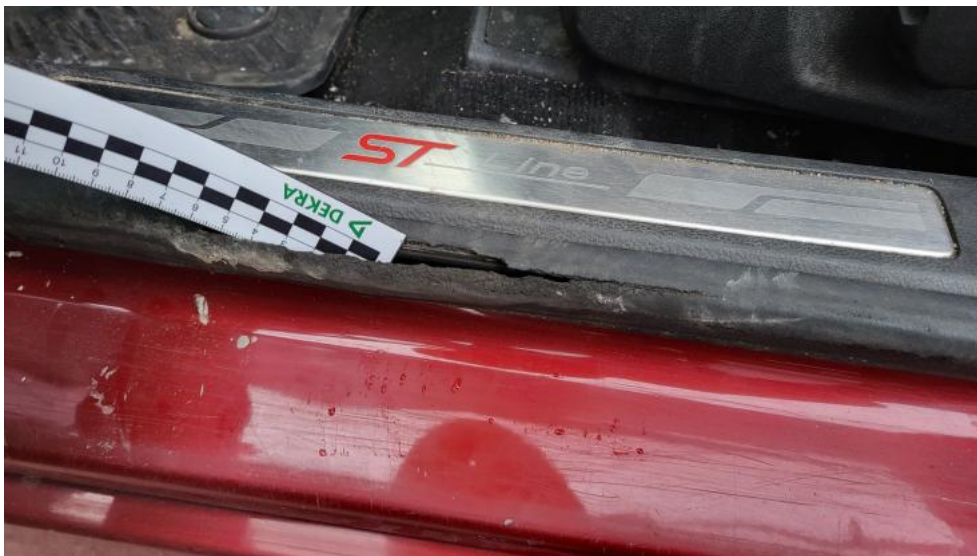
Photo 125.

Uszczelka drzwi przednich L - Pęknięcie/rozerwanie 1
