Nr zlecenia DEKRA: PKOL(W)/LODZ/97761/24/12/17
Nr zlecenia/szkody: 23/003238
Data zlecenia: 17-12-2024

PKO Leasing SA
Świętokrzyska 36
00-116 Warszawa

Grupa obiektów (Eurotax)	samochody terenowe
Kod EC (Eurotax)	0151122
Producent	MERCEDES-BENZ
Model	GLE [167] 18-23
Typ/wersja	GLE 300 d 4-Matic
Rodzaj nadwozia	KOM
Liczba drzwi/liczba miejsc	5/5
Masa własna [kg]	2385
Dopuszczalna masa całkowita [kg]	2150
Rozstaw osi 1/2	2995
Rodzaj silnika	z zapłonem samoczynnym
Układ oczyszczana spalin	KSC
Pojemność silnika [ccm]	1993
Moc silnika [KM/kW]	272/200
Skrzynia biegów	automatyczna
Nr rejestracyjny	ZK8634J
VIN	W1NFB0KEXPA892249
Data 1. rejestracji	20-02-2023
Data nast. bad. techn.	20-02-2026
Rok produkcji	2022
Stan licznika [km]	63 431 (odczytany)
Kolor nadwozia/rodzaj powłoki	czarny/2-warstwowy metalizowany

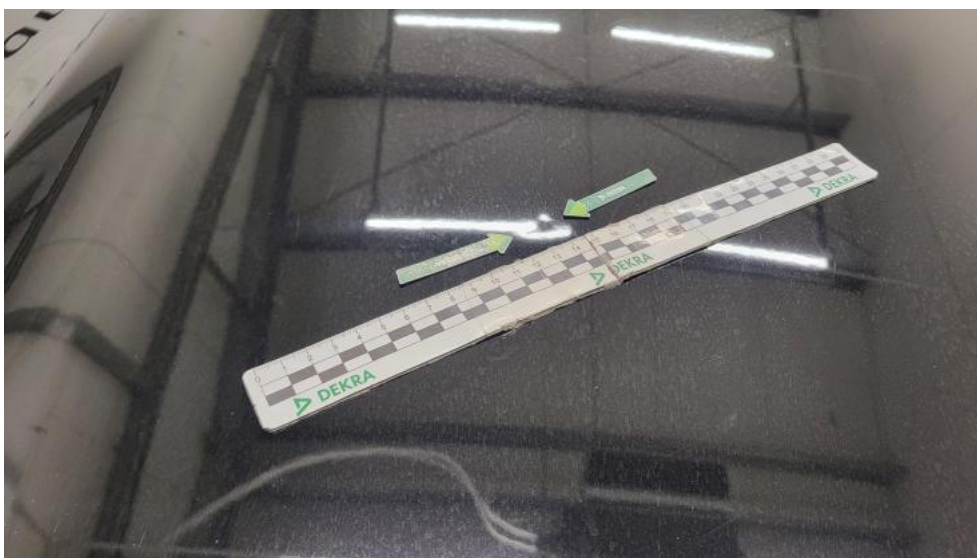
Fot. 50.
Pokrywa komory silnika - Wgniecenie/odkształcenie 1

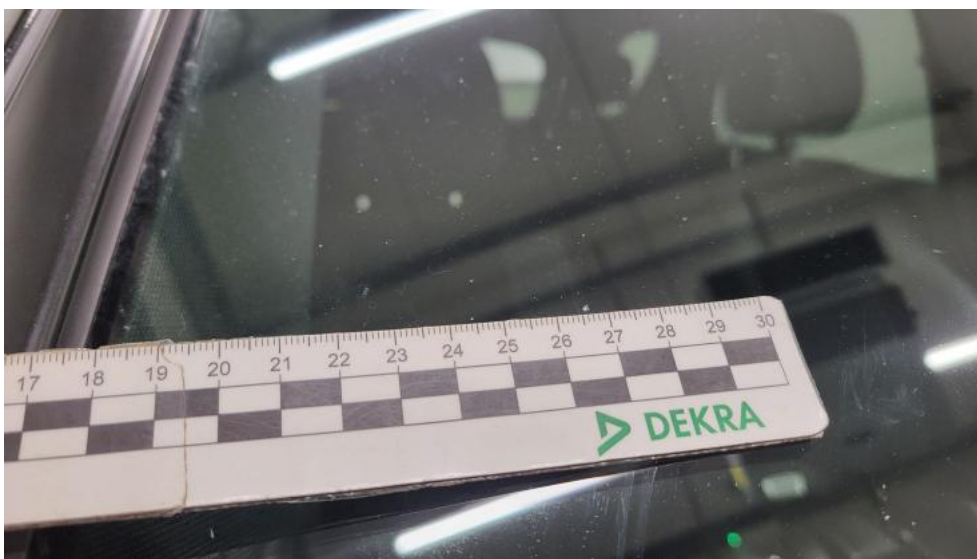
Fot. 53.
Szyba czołowa - Rysa/odprysk 1

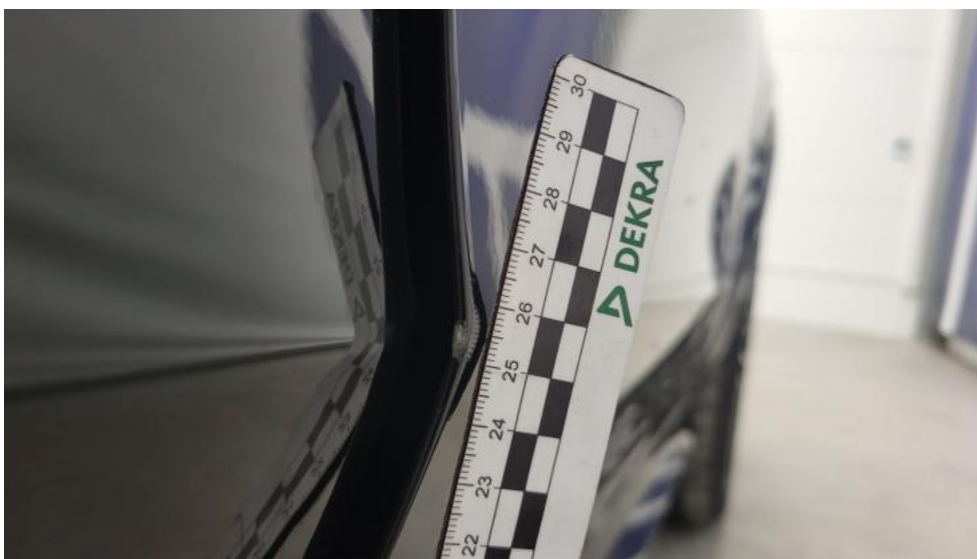
Fot. 57.
Drzwi przednie P - Rysa/odprysk 1

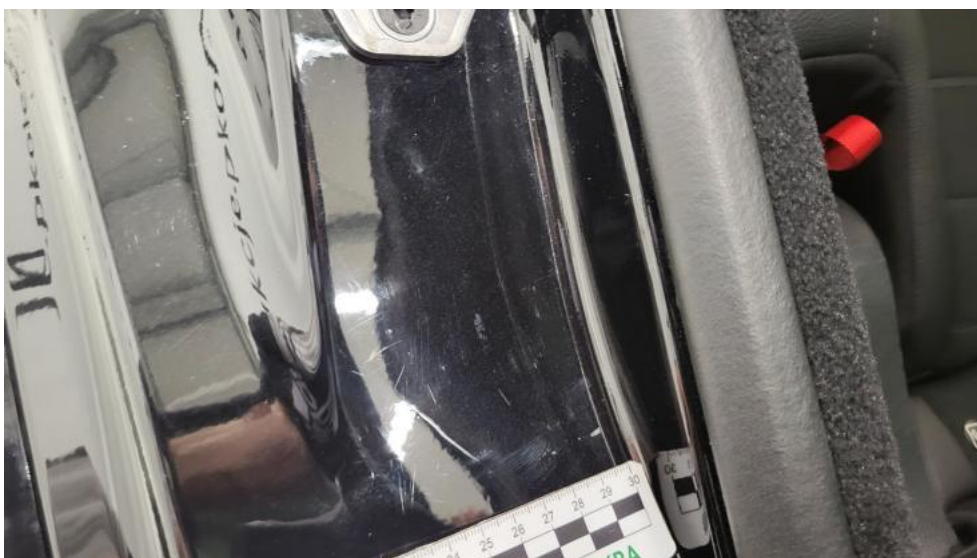
Fot. 60.
Błotnik tylny P / Ściana boczna P - Rysa/odprysk 1

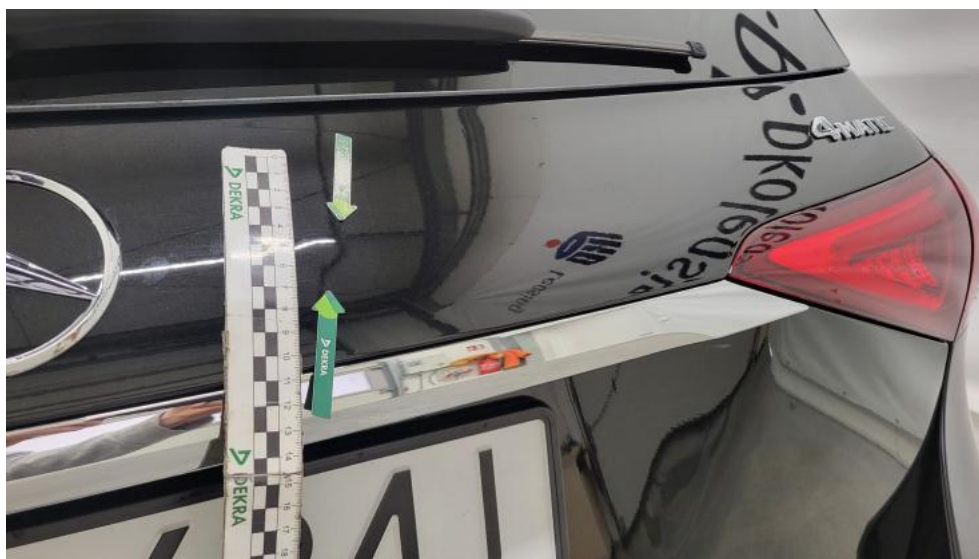
Fot. 61.
Pokrywy bagażnika - Wgniecenie/odkształcenie 1

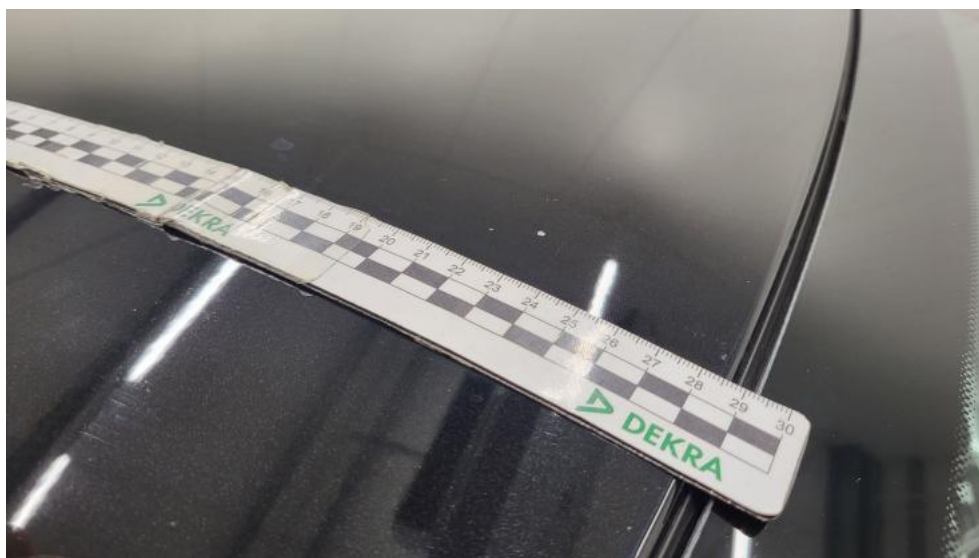
Fot. 62.
Dach - Rysa/odprysk 1

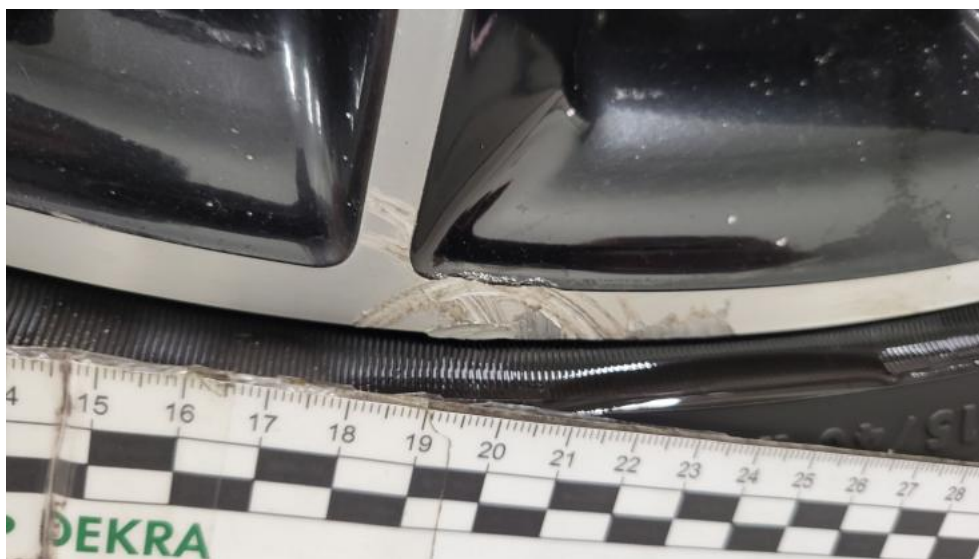
Fot. 65.
Felga aluminiowa tylna L - Rysa/odprysk 2

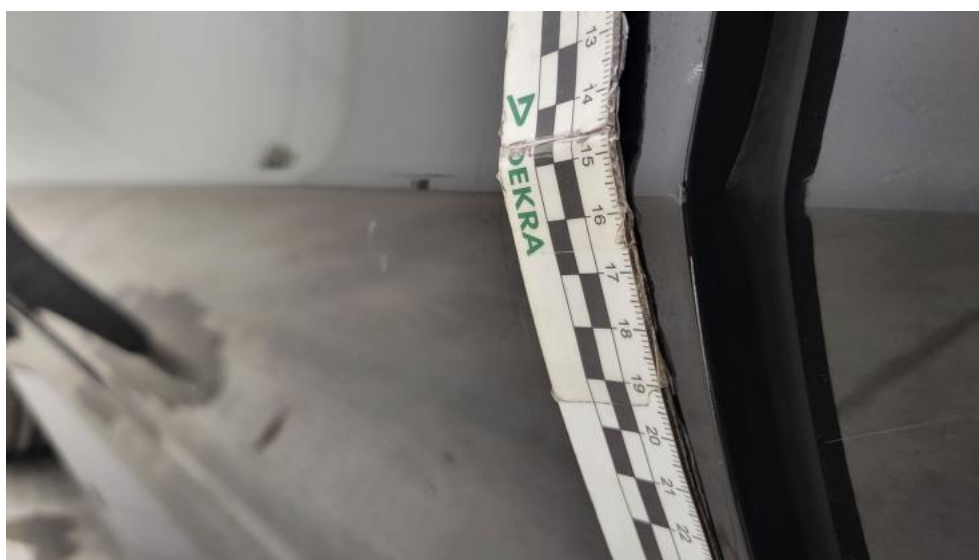
Fot. 66.
Drzwi przed L - Rysa/odprysk 1

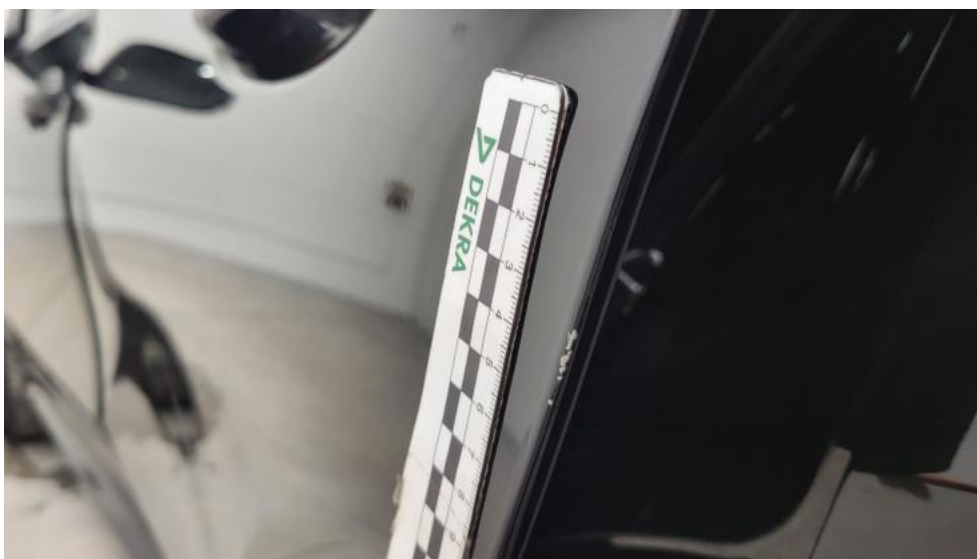
Fot. 67.
Drzwi tylne L - Rysa/odprysk 1

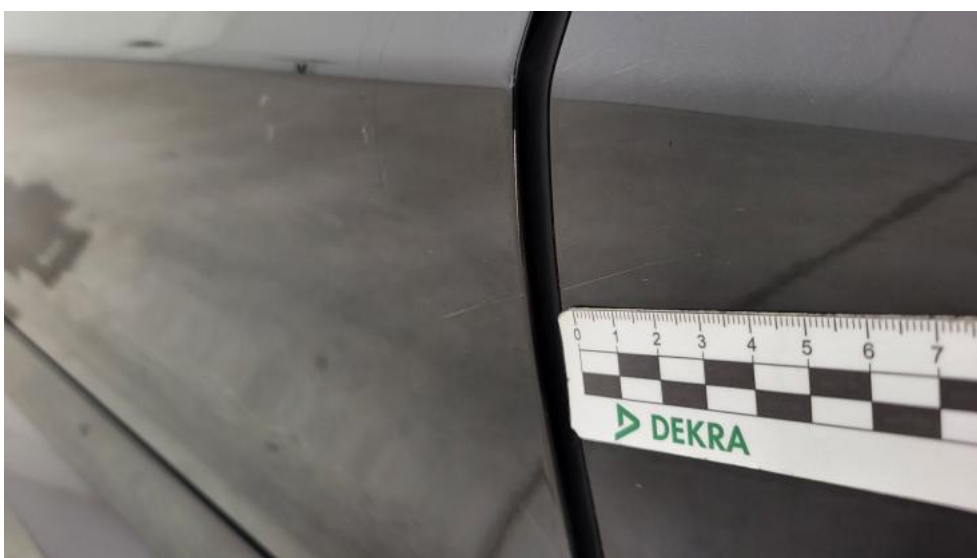
Fot. 68.
Drzwi tylne L - Rysa/odprysk 2

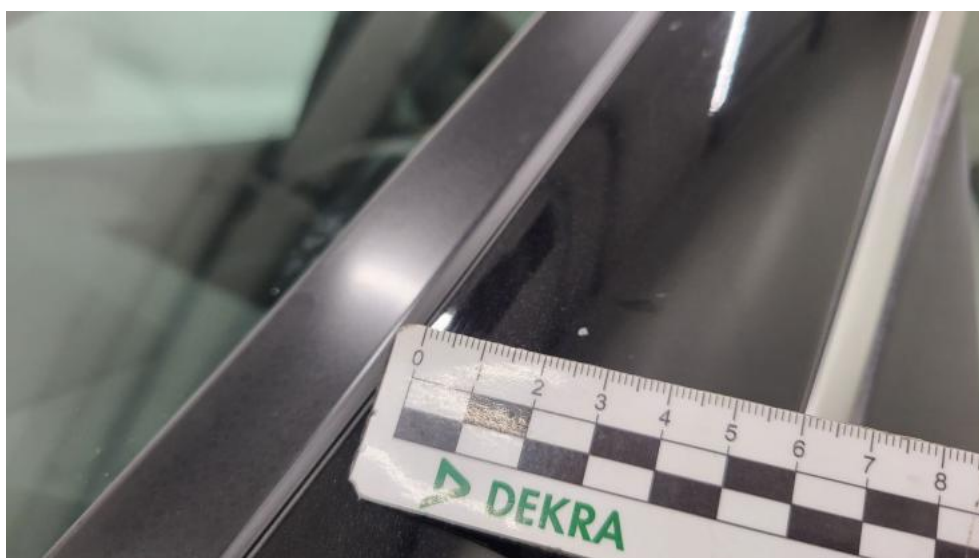
Fot. 70.
Słupek przedni L - Rysa/odprysk 1

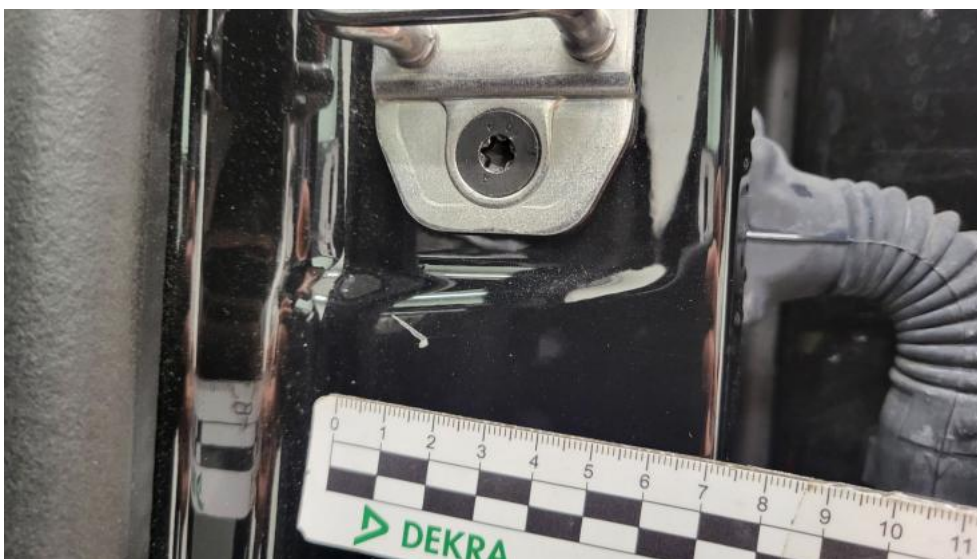
Fot. 71.
Stupek środkowy L - Rysa/odprysk 1

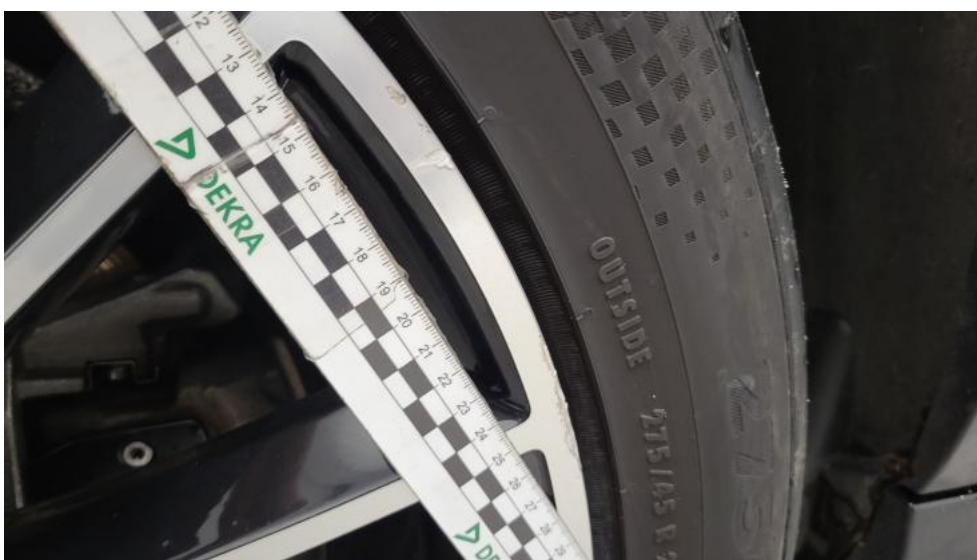
Fot. 72.
Felga Aluminiowa przednia L - Rysa/odprysk 1
