DEKRA's commission No. : PKOL(W)/LODZ/22255/26/03/12
 commission/ damage No. : PS21/01268
 Date of commission: 12-03-2026

Vehicle data

Measurement of thickness of the vehicle lacquer coating

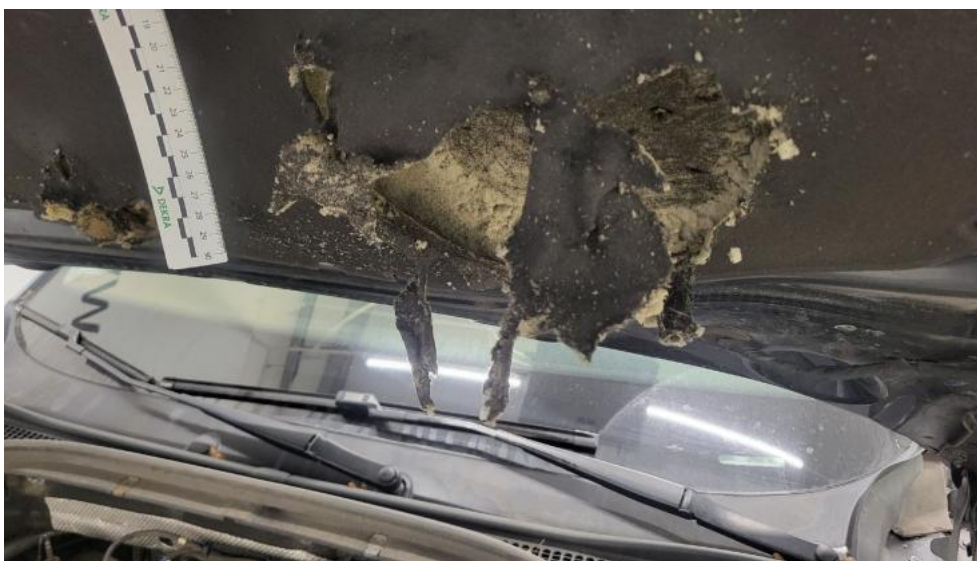
Photo 47.
Wykładzina pokrywy komory silnika - Pęknięcie/rozerwanie 1

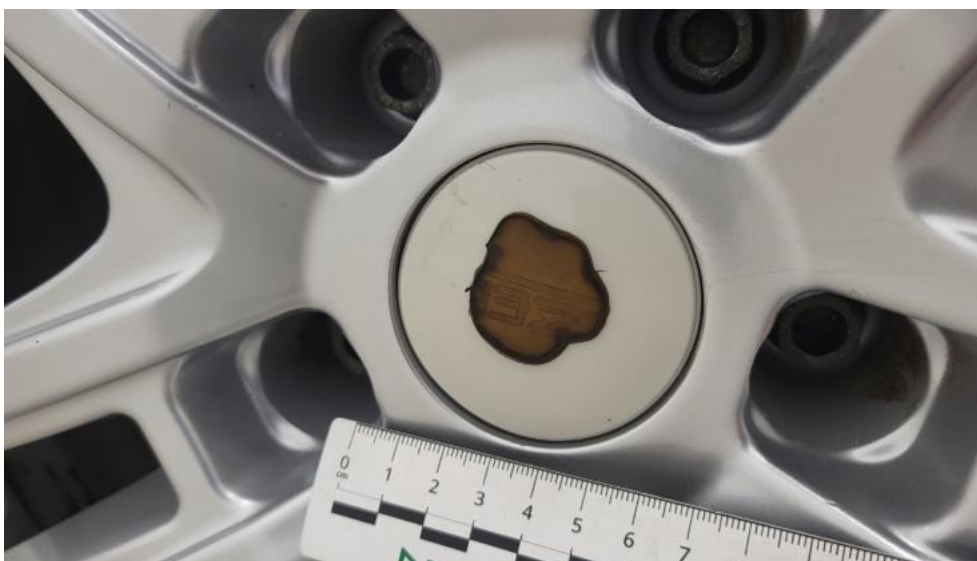
Photo 49.
Felga aluminiowa przednia P - Inne 1

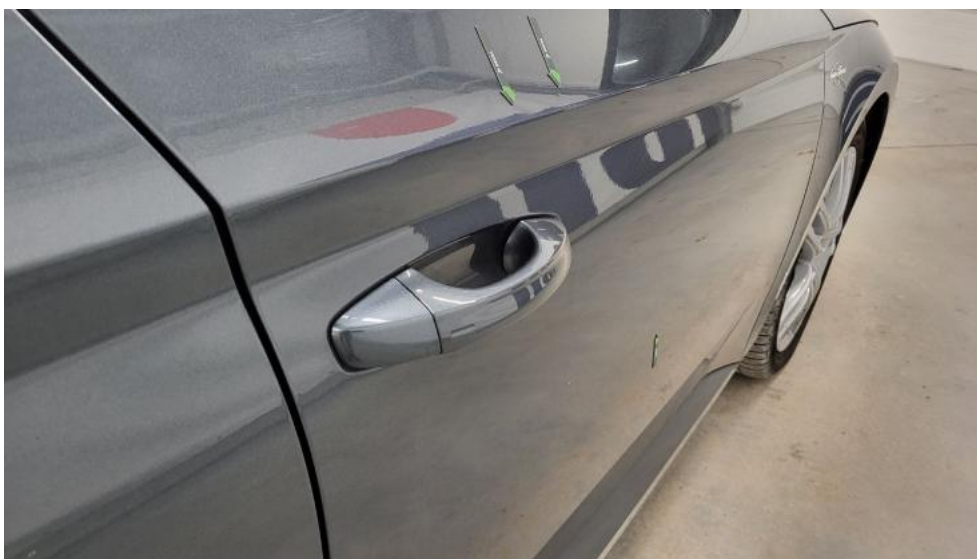
Photo 51.
Drzwi przednie P - Wgniecenie/odkształcenie 1

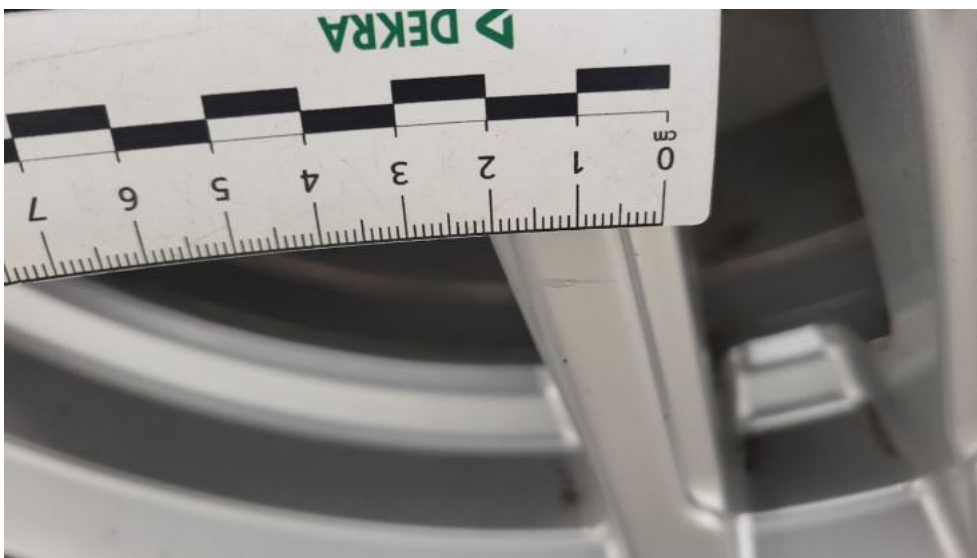
Photo 54.
Felga aluminiowa tylna P - Rysa/odprysk 1

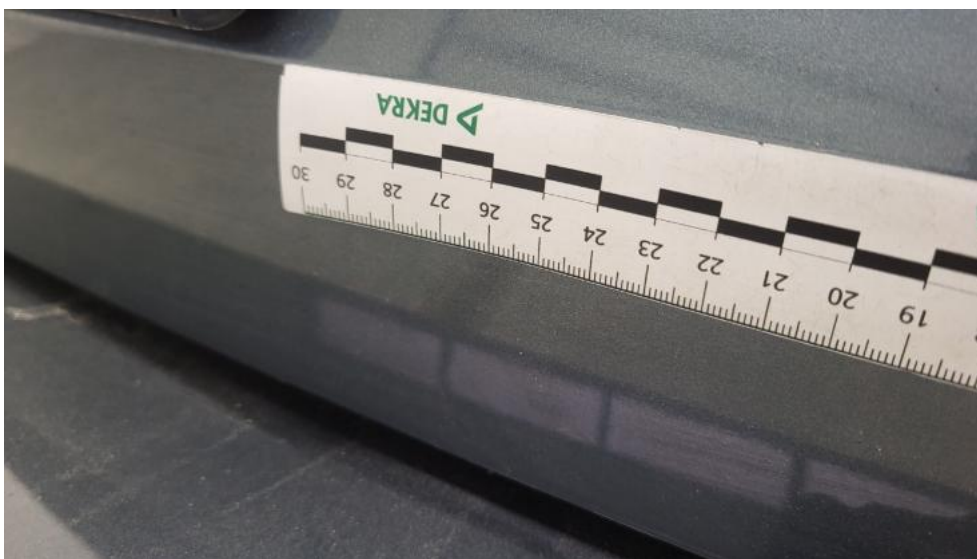
Photo 55.
Pokrywy bagażnika - Rysa/odprysk 1

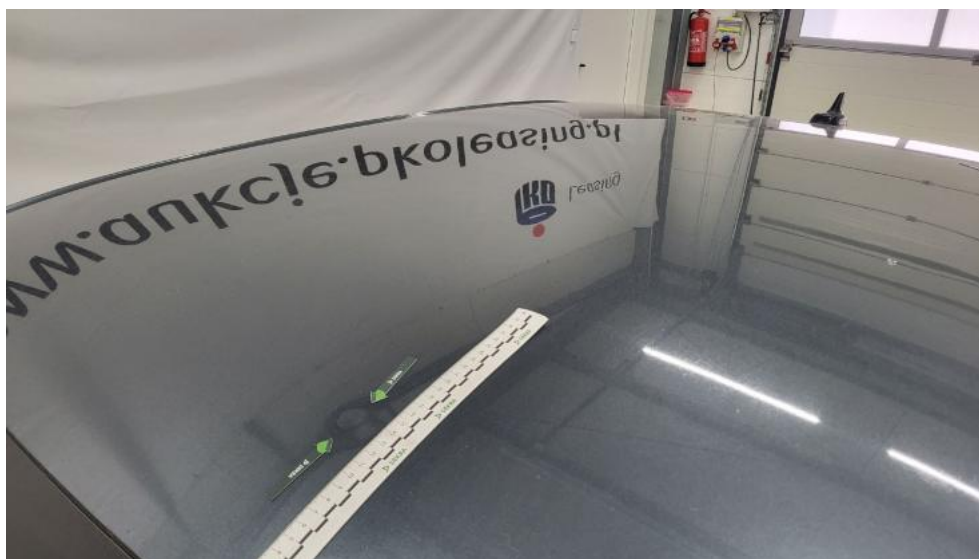
Photo 57.
Dach - Wgniecenie/odkształcenie 1

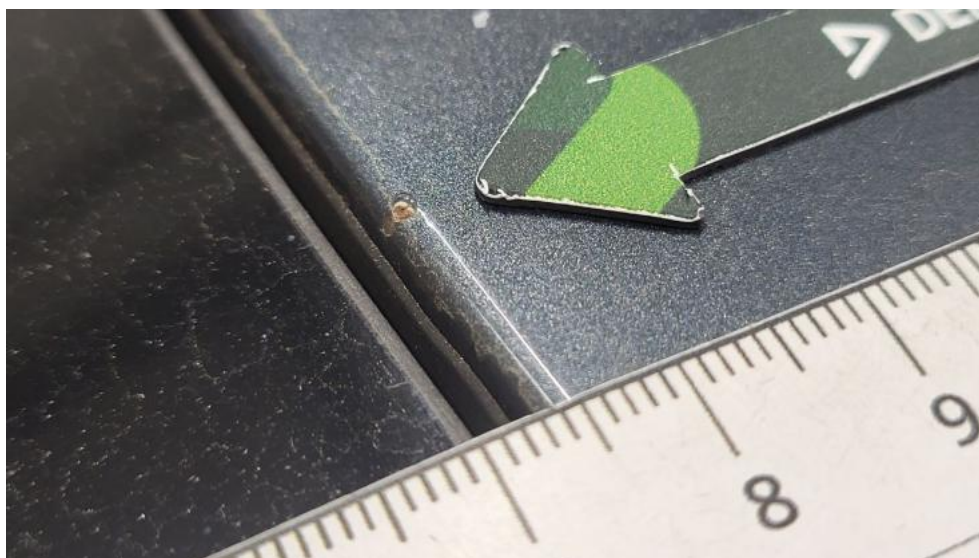
Photo 58.
Dach - Inne 1

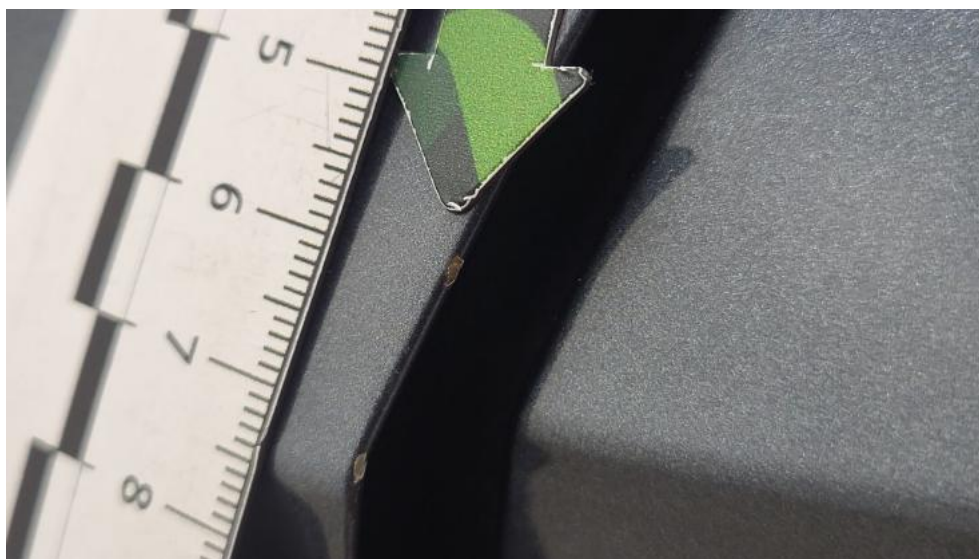
Photo 63.
Drzwi przed L - Inne 1

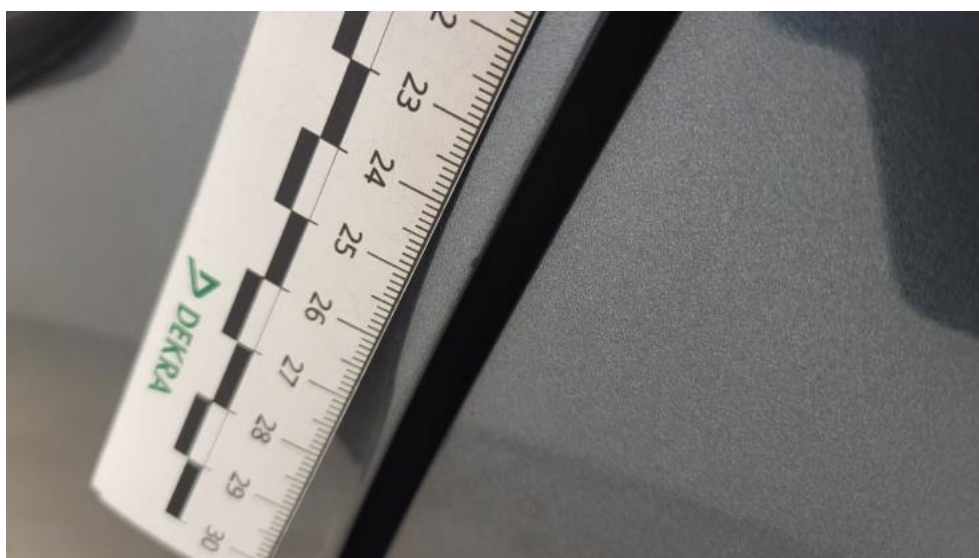
Photo 64.
Drzwi tylne L - Rysa/odprysk 1

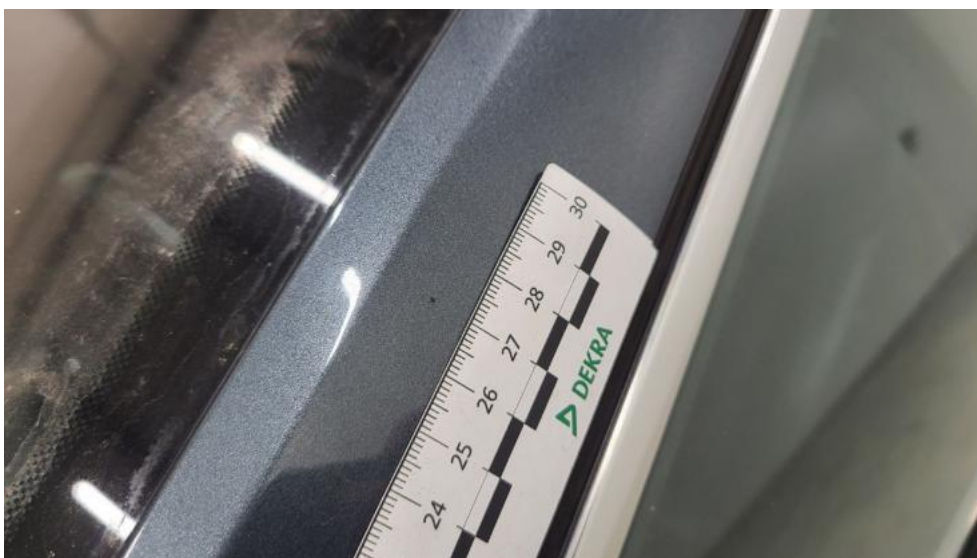
Photo 66.
Słupek przedni L - Rysa/odprysk 1

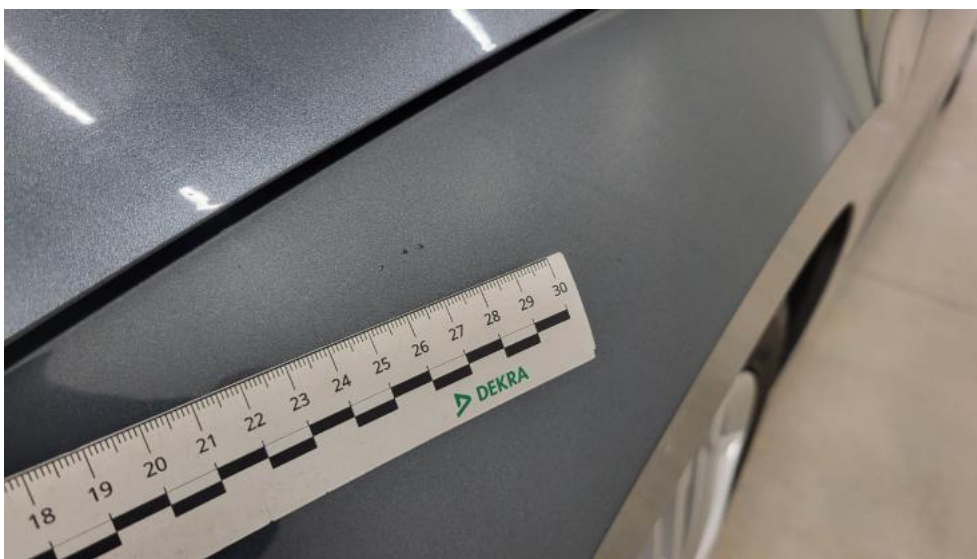
Photo 67.
Błotnik przedni L - Rysa/odprysk 1

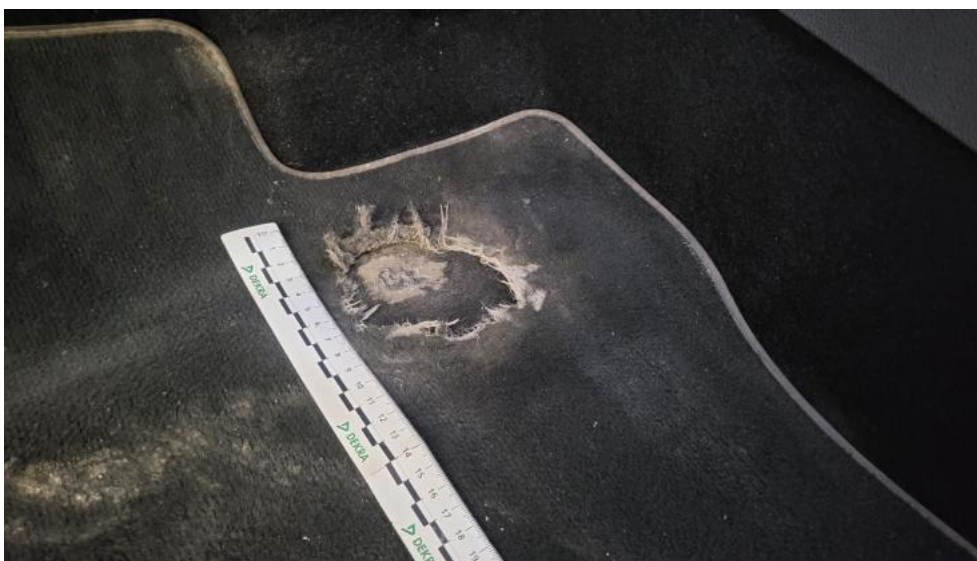
Photo 73.
Dywanik prze L - Pęknięcie/rozerwanie 1

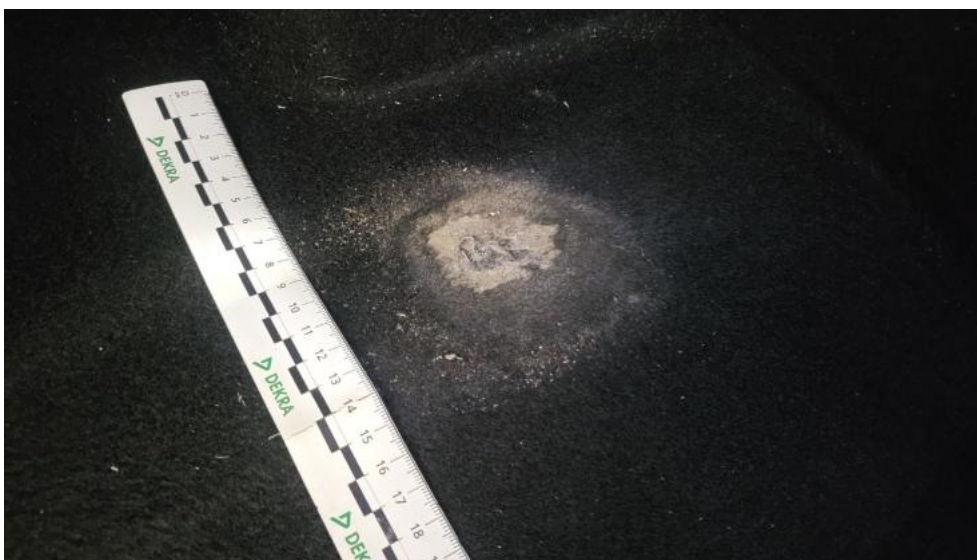
Photo 74.
Wykładzina podłogi - Pęknięcie/rozerwanie 1
