DEKRA's commission No. : PKOL(W)/LODZ/10409/26/02/09  
commission/ damage No. : 23/039190  
Date of commission: 09-02-2026

| Manufacturer | MINI [BMW] |
| Model | Cabrio [F57] 21-24 |
| Registration /record No. | WU5307R |

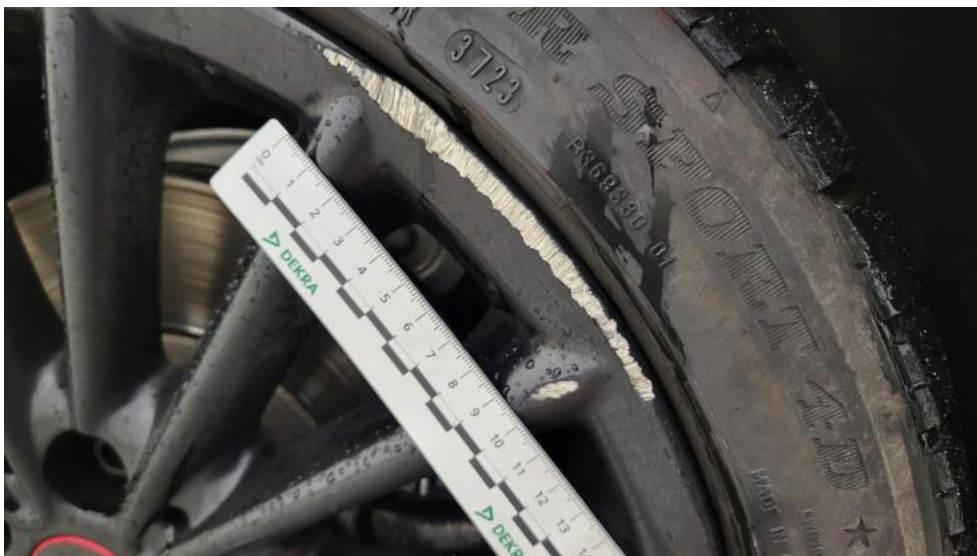
**Photo 42.**

Felga aluminiowa przednia P - Rysa/odprysk 1

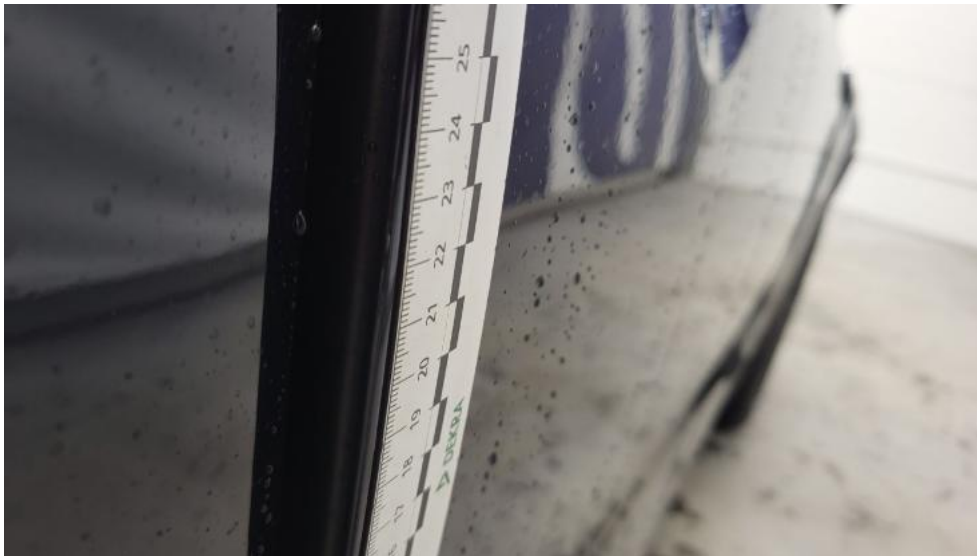
**Photo 43.**

Drzwi przednie P - Rysa/odprysk 1

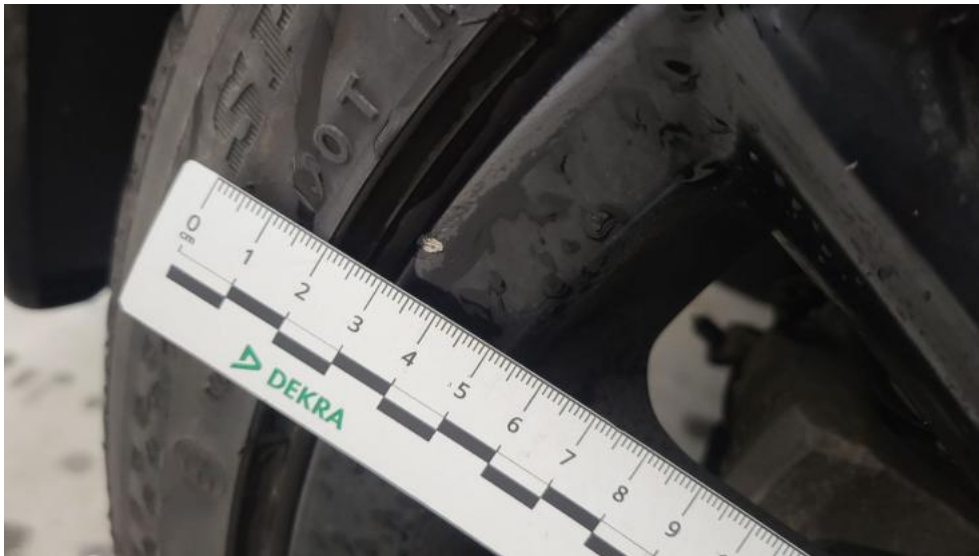
**Photo 45.**

Felga aluminiowa tylna P - Rysa/odprysk 1

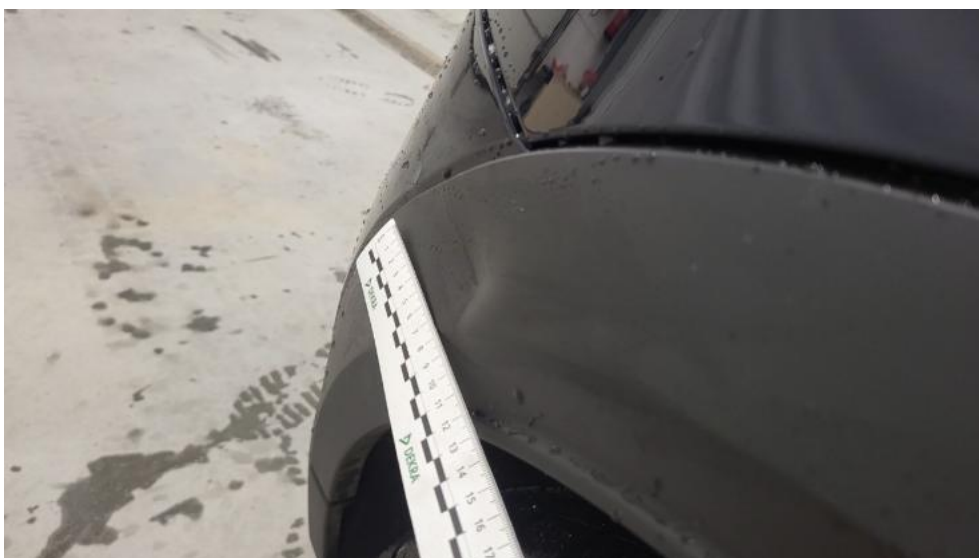
**Photo 46.**

Listwa krawędzi błotnika tyl P - Wgniecenie/odkształcenie 1

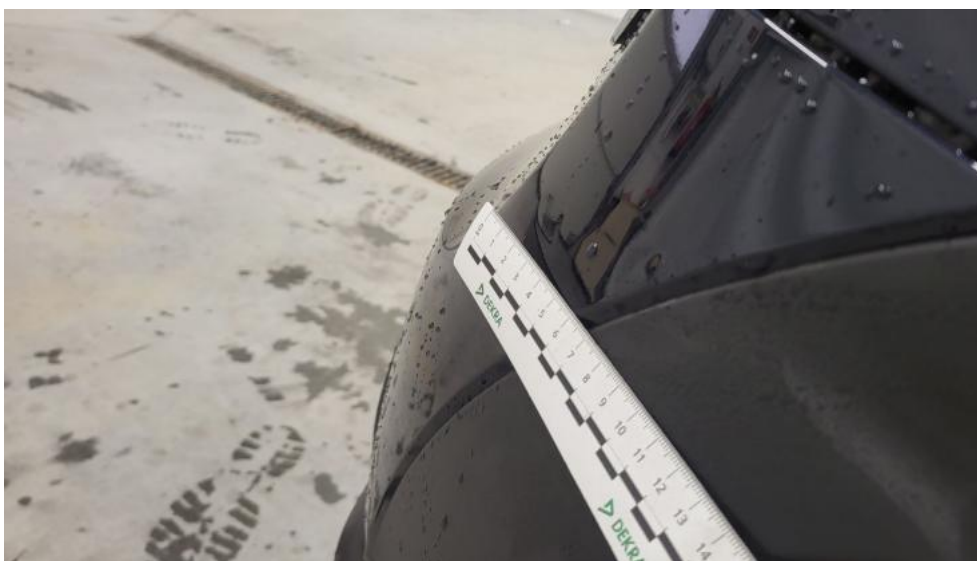
**Photo 47.**

Zderzak tylny - Wgniecenie/odkształcenie 1

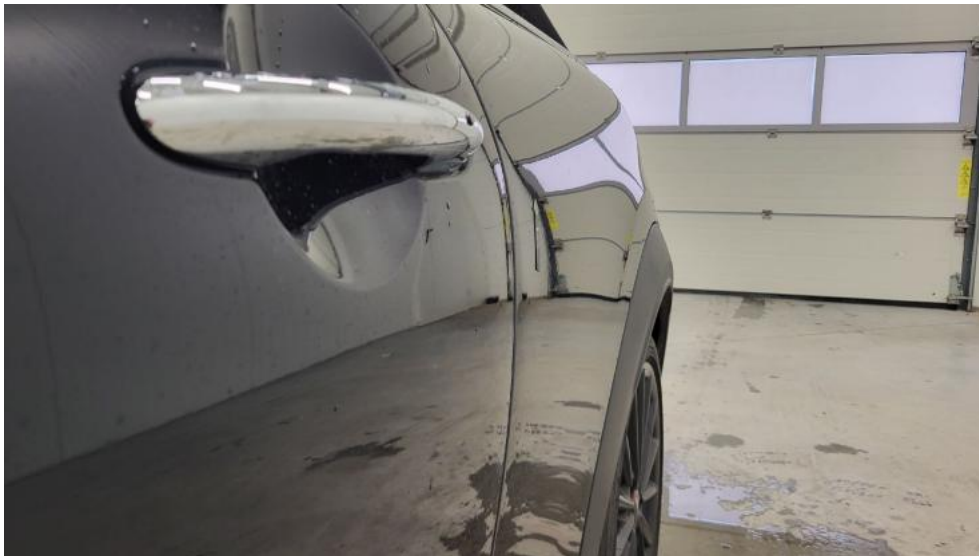
**Photo 51.**

Błotnik tylny L / Ściana boczna L - Wgniecenie/odkształcenie 1

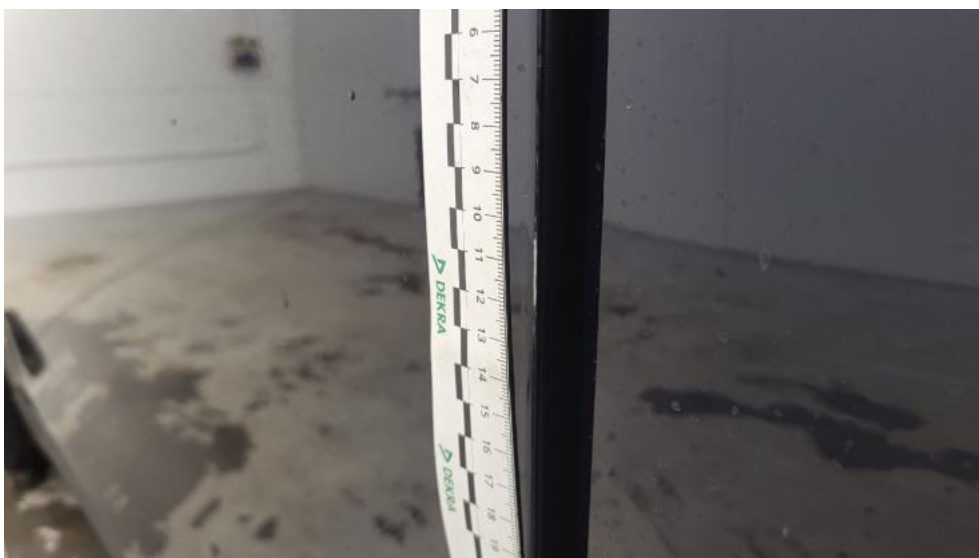
**Photo 52.**

Drzwi przed L - Rysa/odprysk 1
