DEKRA's commission No. : PKOL(W)/LODZ/16794/26/02/24
commission/ damage No. : 23/028372
Date of commission: 24-02-2026

Group of objects (Eurotax)	jeeps
EC code (Eurotax)	0155571
Manufacturer	BMW
Model	X7 [G07] 22-
Type / version	X7 xDrive40d mHEV M Sport sport-aut
Body type	KOM
Number of doors / seats	5/7
Curb weight [kg]	2490
Gross vehicle weight [kg]	3325
Wheelbase 1/2	3105
Engine type	Automatic ignition
Pollution reduction system	KSC
Engine capacity [ccm]	2993
Engine Power [hp/kW]	340/250
Gearbox	automatic
Registration /record No.	DW5WE59
VIN / serial number	WBA21EN0609S84979
Date of first registration	01-09-2023
Date of next. tech. test	01-09-2026
Year of manufacture	2023 (year has been verified with the manufacturer's base)
Readout [km]	81 701 (read)
Body color / type of coating	grafitowy/double-layered, metallized

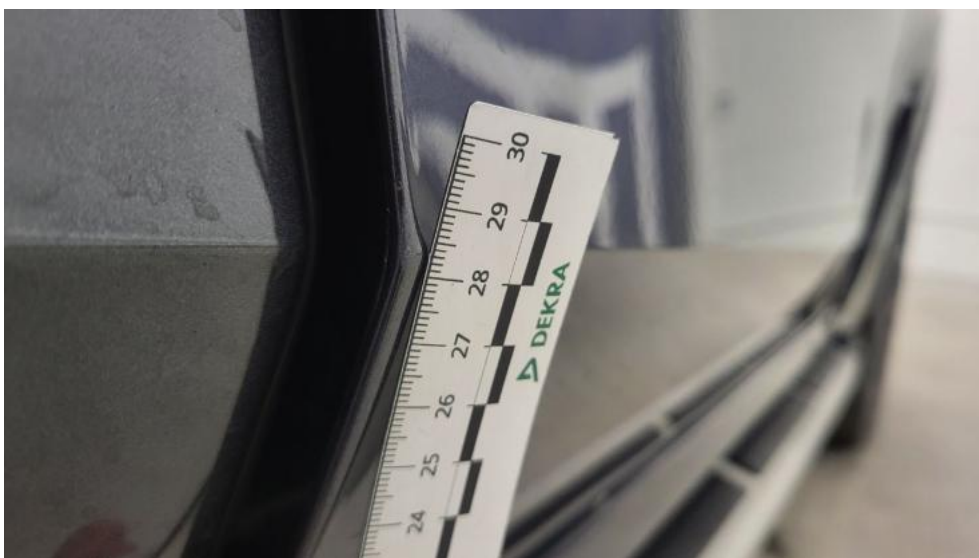
Photo 52.
Drzwi przednie P - Rysa/odprysk 1

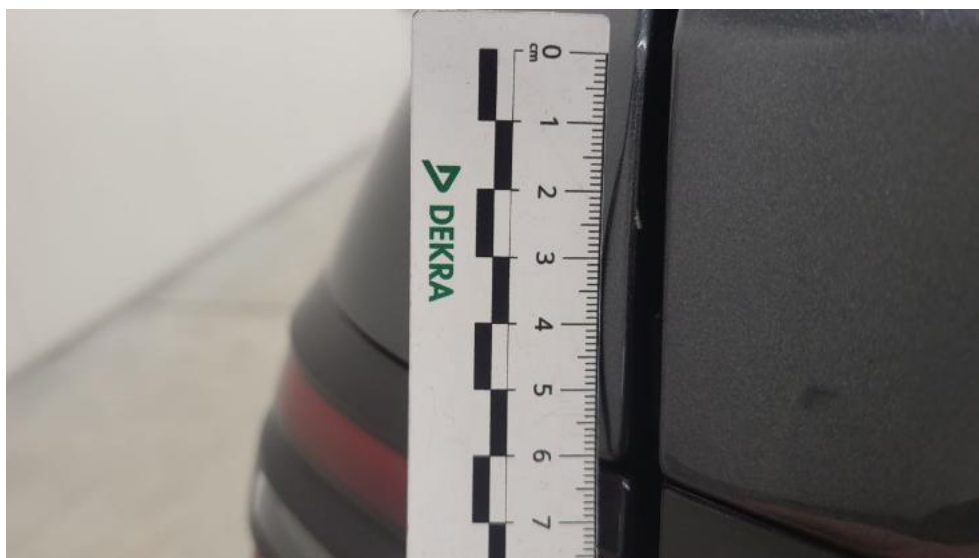
Photo 56.
Błotnik tylny L / Ściana boczna L - Rysa/odprysk 1

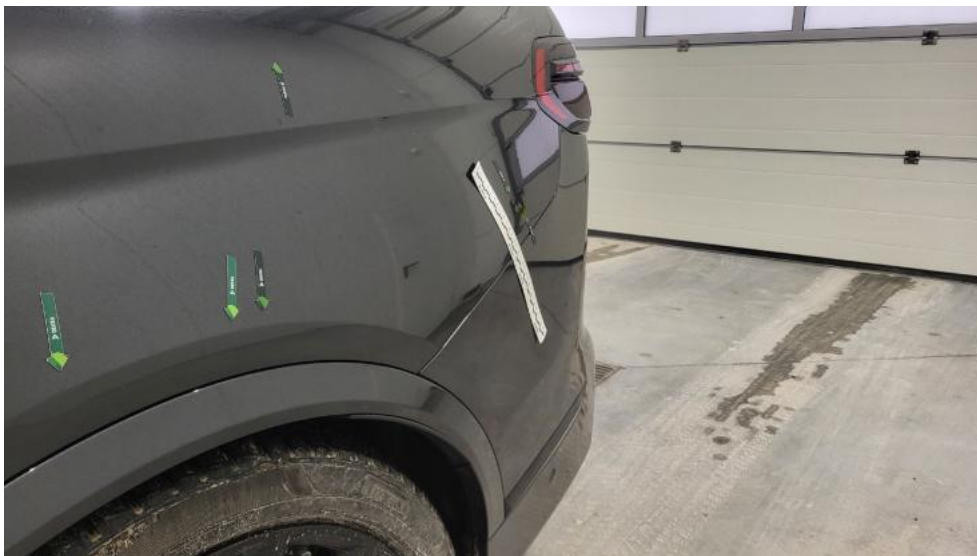
Photo 57.
Błotnik tylny L / Ściana boczna L - Wgniecenie/odkształcenie 1

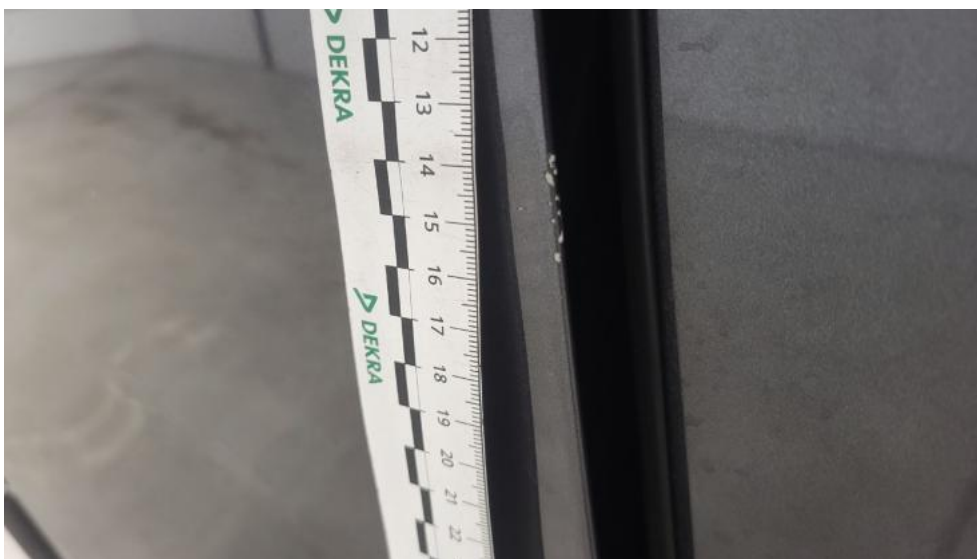
Photo 59.

Drzwi przed L - Rysa/odprysk 1

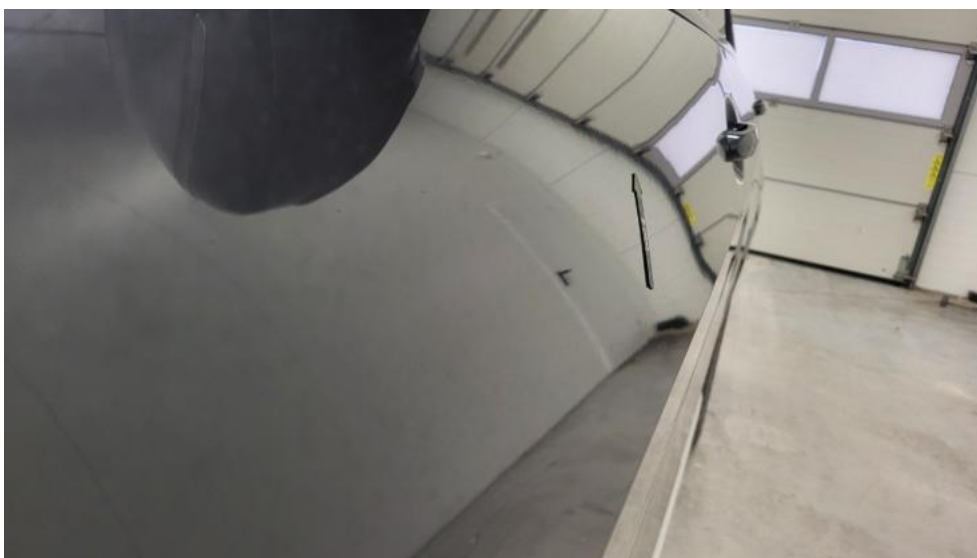
Photo 60.

Drzwi przed L - Wgniecenie/odkształcenie 1

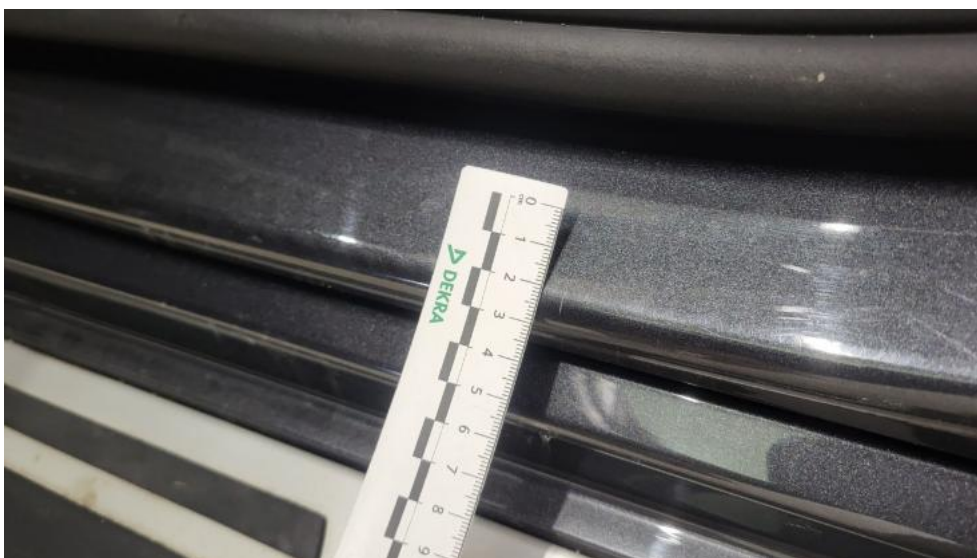
Photo 62.

Próg L - Rysa/odprysk 1

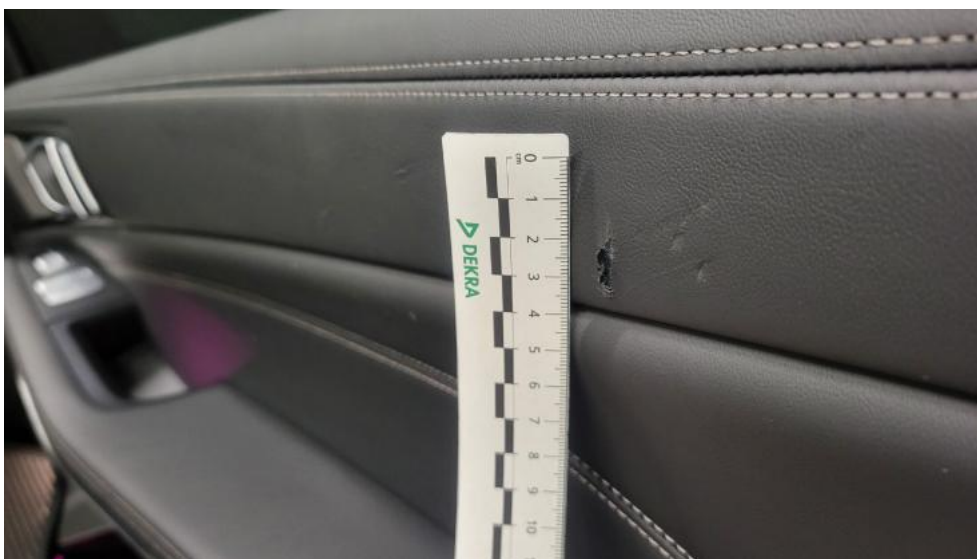
Photo 63.

Tapicerka drzwi tylnych P - Pęknięcie/rozerwanie 1
