Nr zlecenia DEKRA: PKOL(W)/LODZ/17515/26/02/26  
Nr zlecenia/szkody: 21/018470  
Data zlecenia: 26-02-2026

**Dane pojazdu**

Grupa obiektów (Eurotax)	samochody osobowe
Kod EC (Eurotax)	0111404
Producent	FORD
Model	Mondeo Kombi 14-19
Typ/wersja	Mondeo 2.0 TDCi Gold X (Trend)
Rodzaj nadwozia	KOM
Liczba drzwi/liczba miejsc	5/5
Masa własna [kg]	1522
Dopuszczalna masa całkowita [kg]	2330
Rozstaw osi 1/2	2850
Rodzaj silnika	z zapłonem samoczynnym
Układ oczyszczana spalin	DPF
Pojemność silnika [ccm]	1997
Moc silnika [KM/kW]	150/110
Skrzynia biegów	manualna 6-biegowa
Nr rejestracyjny	PO4TU89
VIN	WF0FXXWPCFGD74744
Data 1. rejestracji	30-12-2016
Data nast. bad. techn.	09-04-2026
Rok produkcji	2016 (rok produkcji został zweryfikowany z zewnętrzną bazą danych)
Stan licznika [km]	267 684 (odczytany)
Kolor nadwozia/rodzaj powłoki	srebrny/2-warstwowy metalizowany

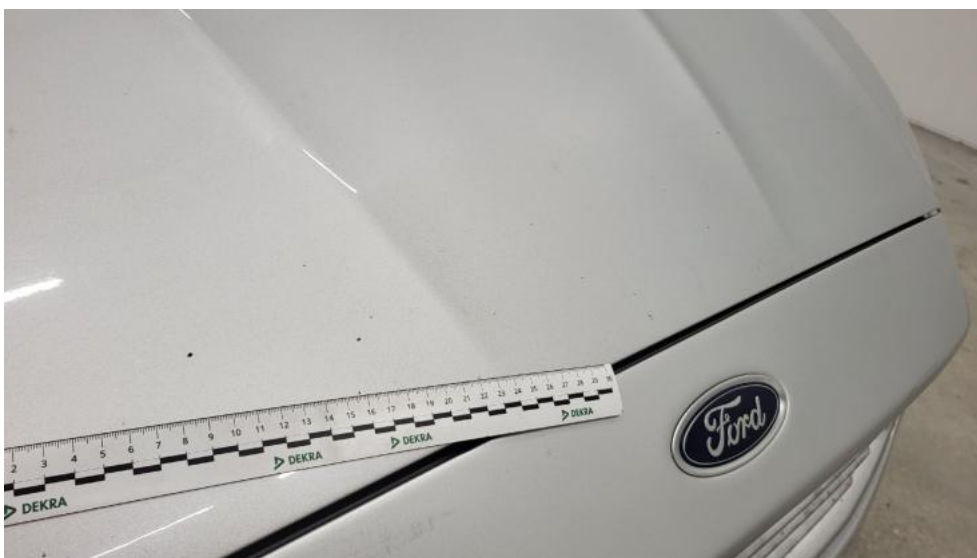
**Fot. 38.**  
Pokrywa komory silnika - Rysa/odprysk 1

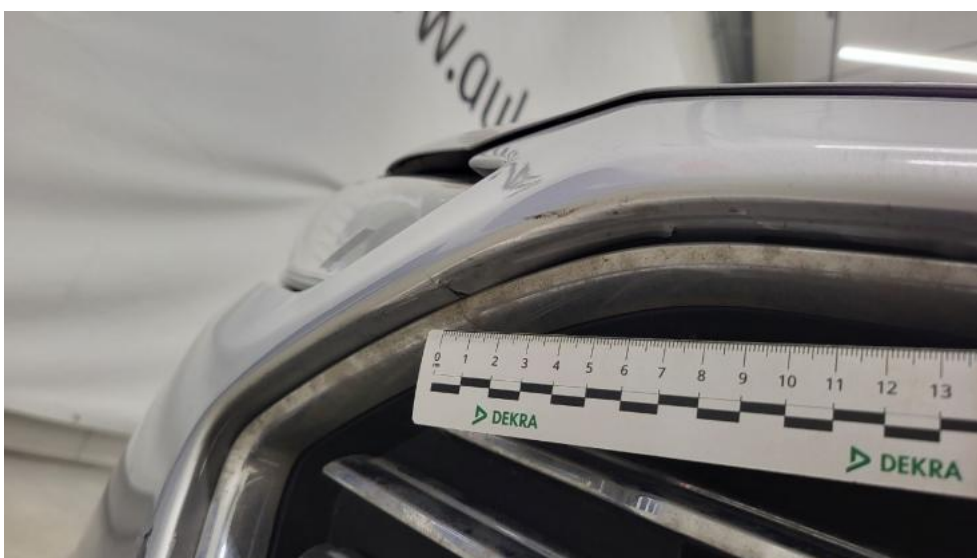
**Fot. 44.**  
Zderzak() - Pęknięcie/rozerwanie 3

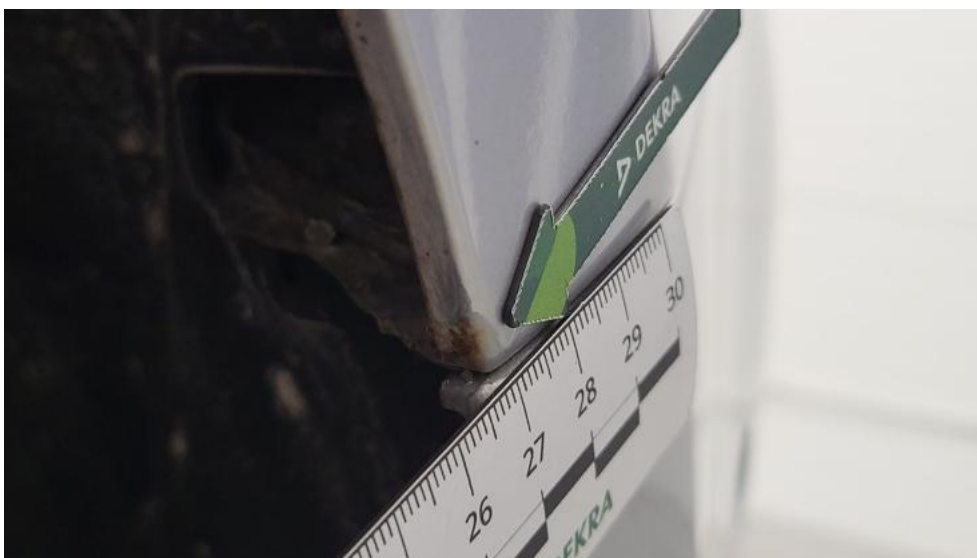
**Fot. 48.**  
Błotnik przedni P - Inne 1

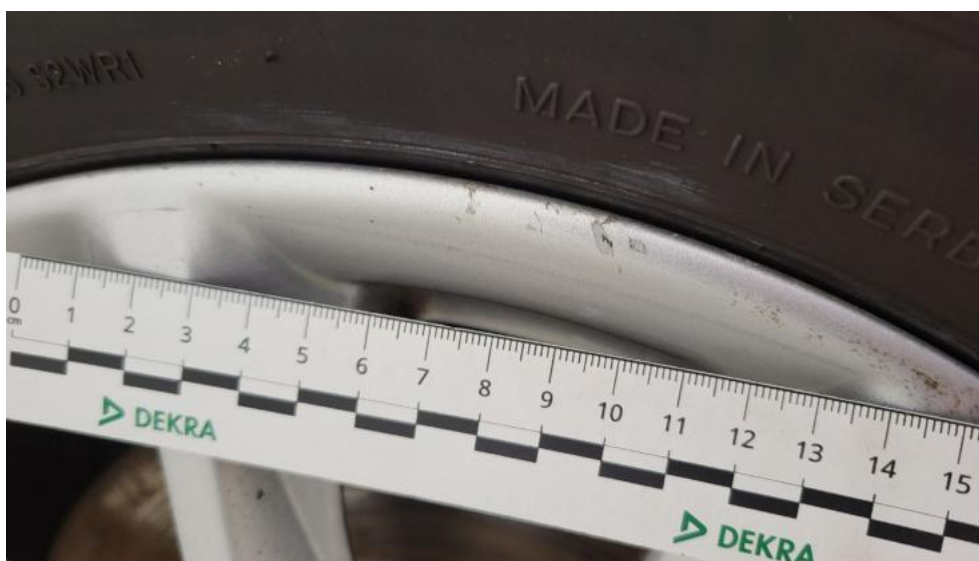
**Fot. 49.**  
Felga aluminiowa przednia P - Rysa/odprysk 1

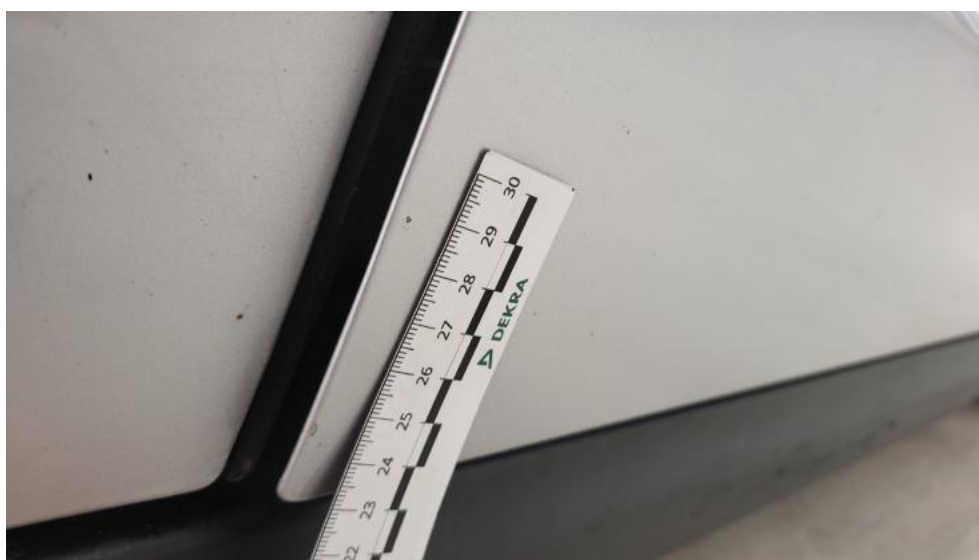
**Fot. 50.**  
Drzwi przednie P - Rysa/odprysk 1

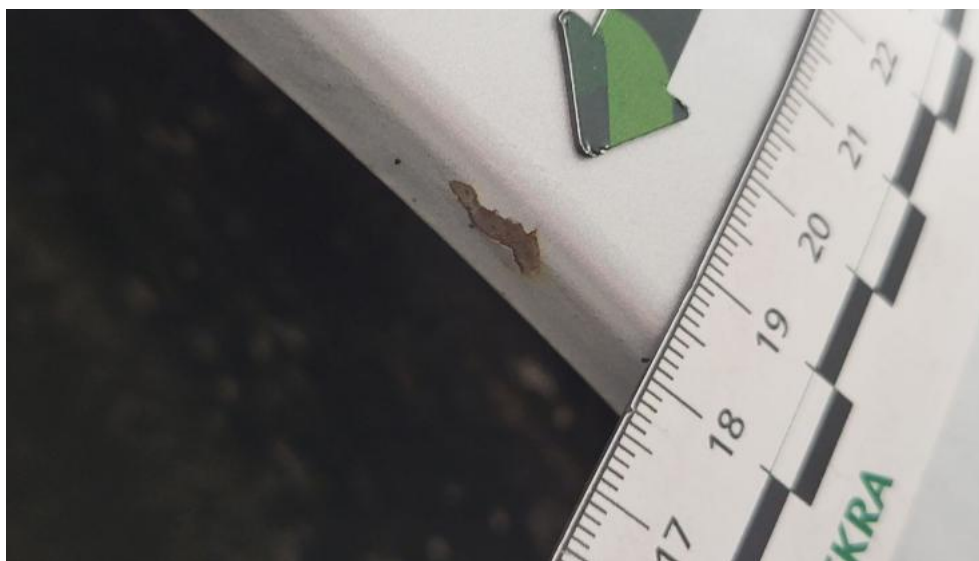
**Fot. 59.**  
Błotnik tylny P / Ściana boczna P - Inne 1

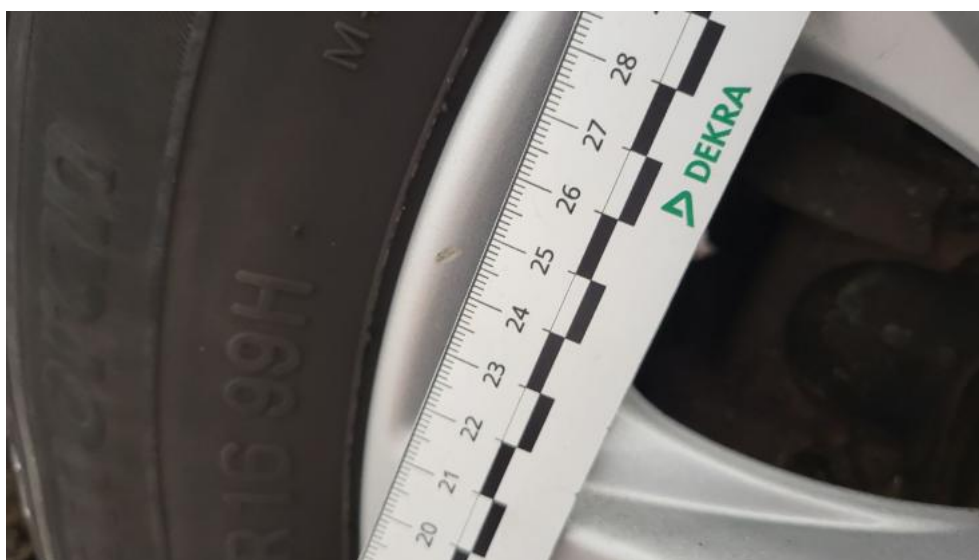
**Fot. 60.**  
Felga aluminiowa tylna P - Rysa/odprysk 1

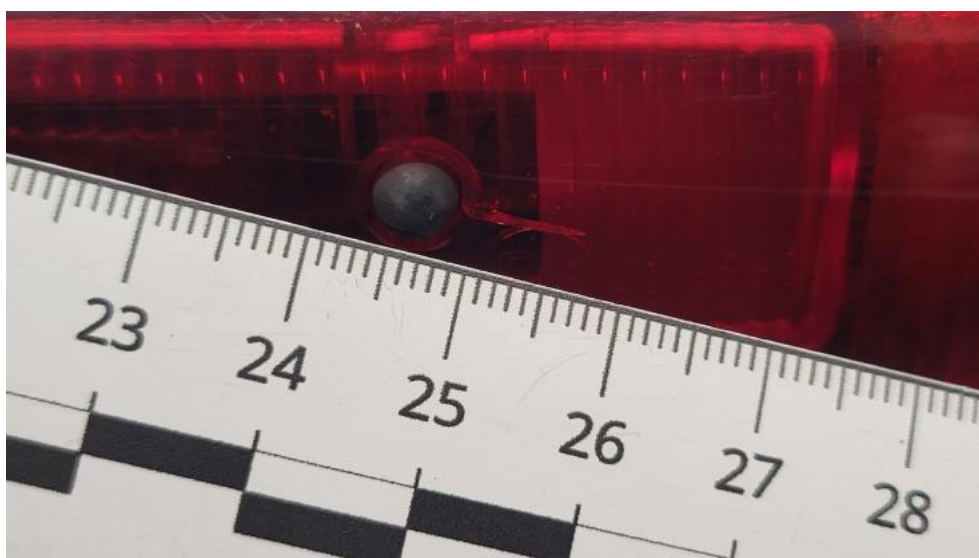
**Fot. 62.**  
Dodatkowa lampa stopu - Pęknięcie/rozerwanie 1

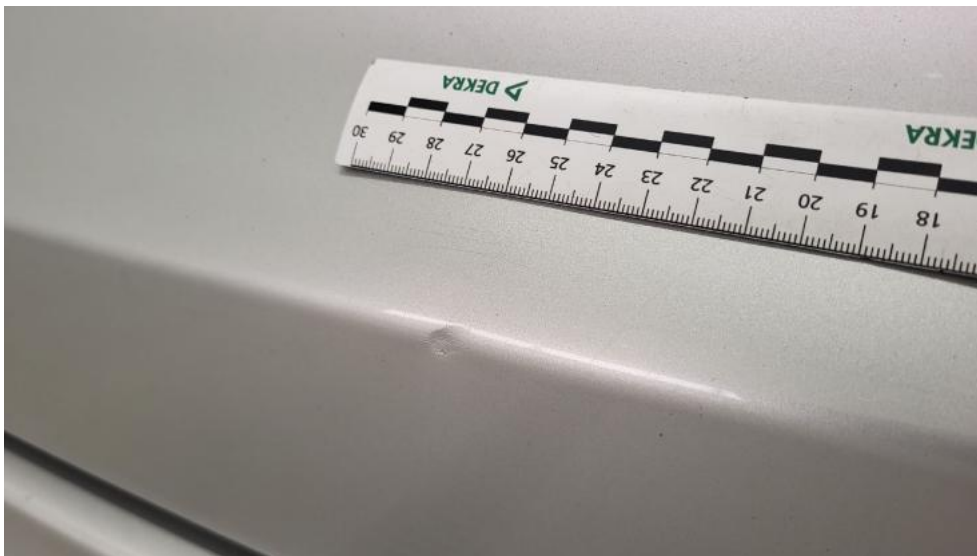
**Fot. 65.**  
Pokrywy bagażnika - Pęknięcie/rozerwanie 1

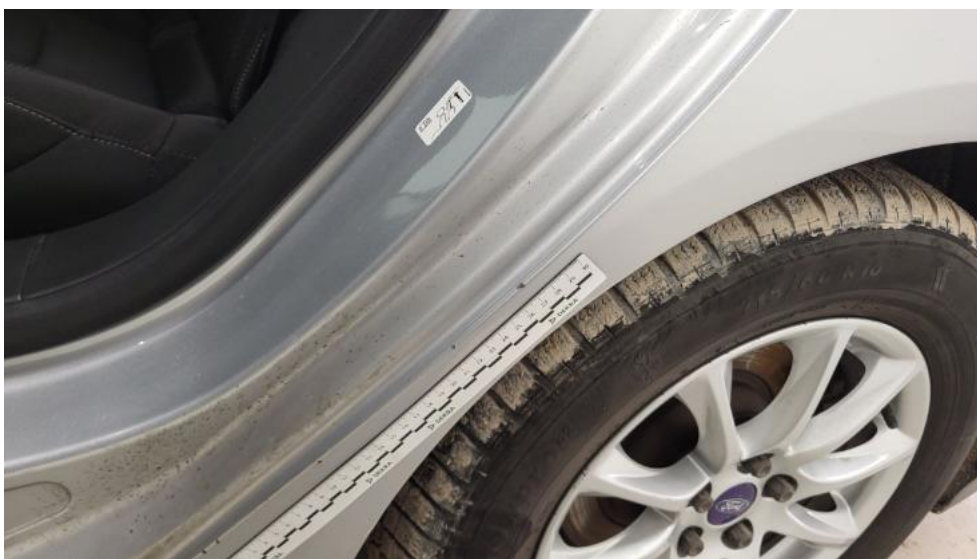
**Fot. 71.**  
Błotnik tylny L / Ściana boczna L - Rysa/odprysk 1

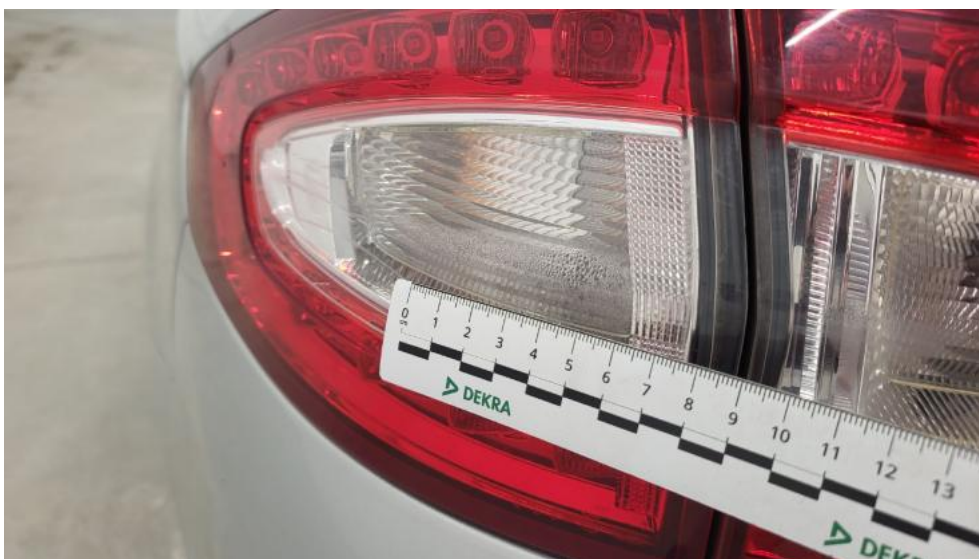
**Fot. 75.**  
Lampa tylna zew L - Inne 1

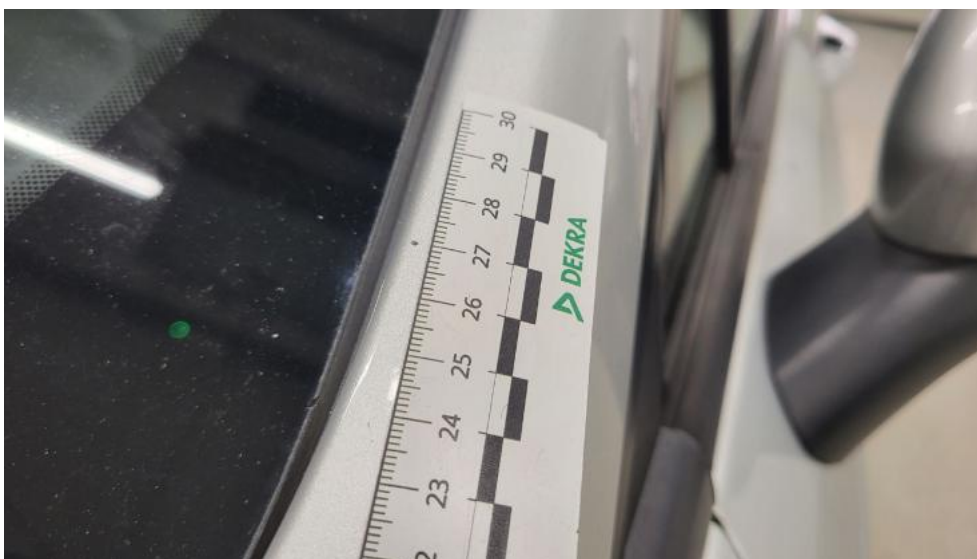
**Fot. 83.**  
Słupek przedni L - Rysa/odprysk 1

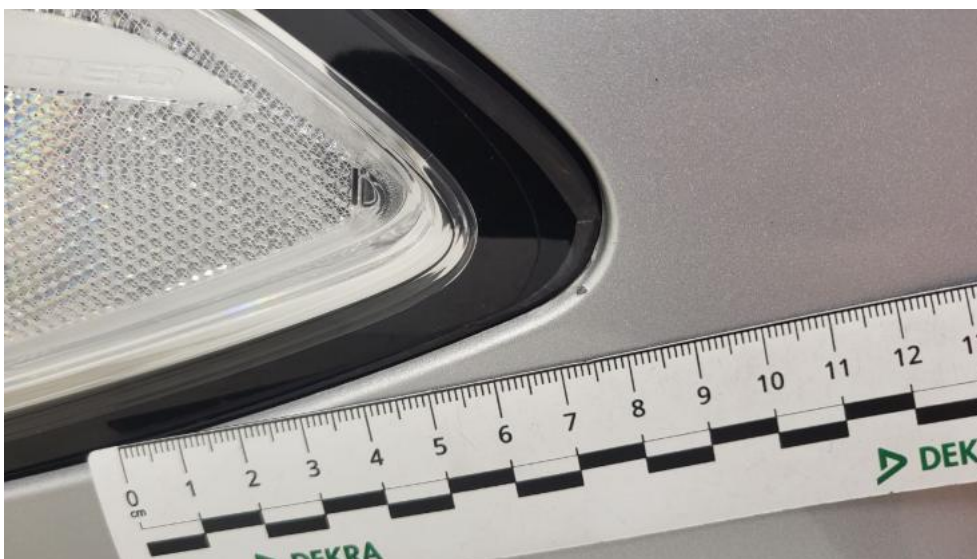
**Fot. 85.**  
Błotnik przedni L - Rysa/odprysk 1

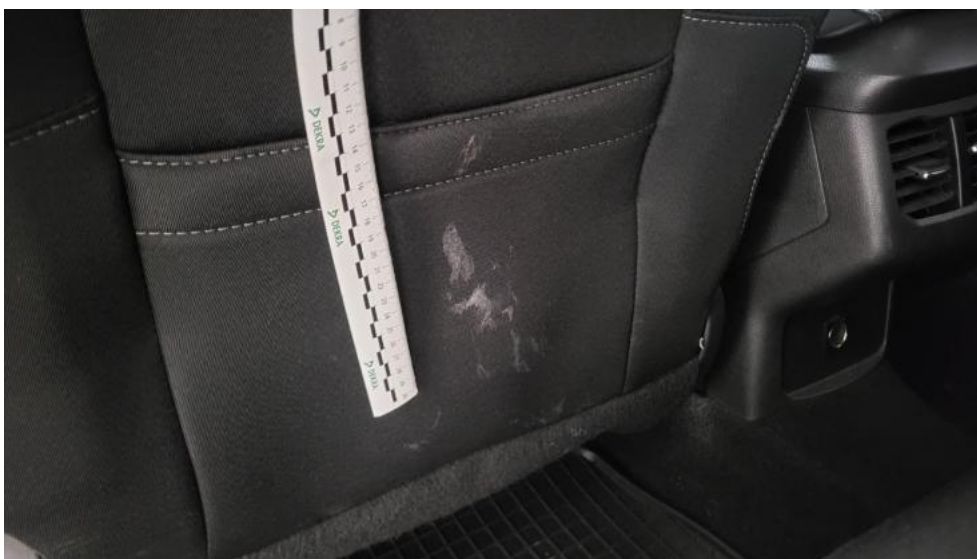
**Fot. 91.**  
Fotel prz. lew. - Inne 2

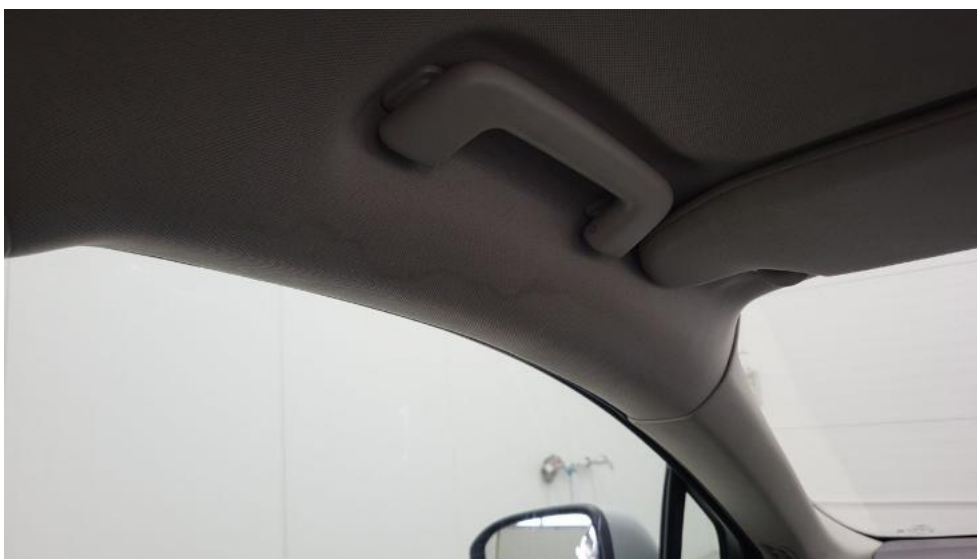
**Fot. 95.**  
Podsufitka - Inne 2
