Nr zlecenia DEKRA: PKOL(W)/LODZ/19685/26/03/05  
Nr zlecenia/szkody: 25/003220  
Data zlecenia: 05-03-2026

| Producent | LAND ROVER |
| Typ/wersja | Evoque 2.0 P250 mHEV Dynamic SE |
| Nr rejestracyjny | CT948CX |

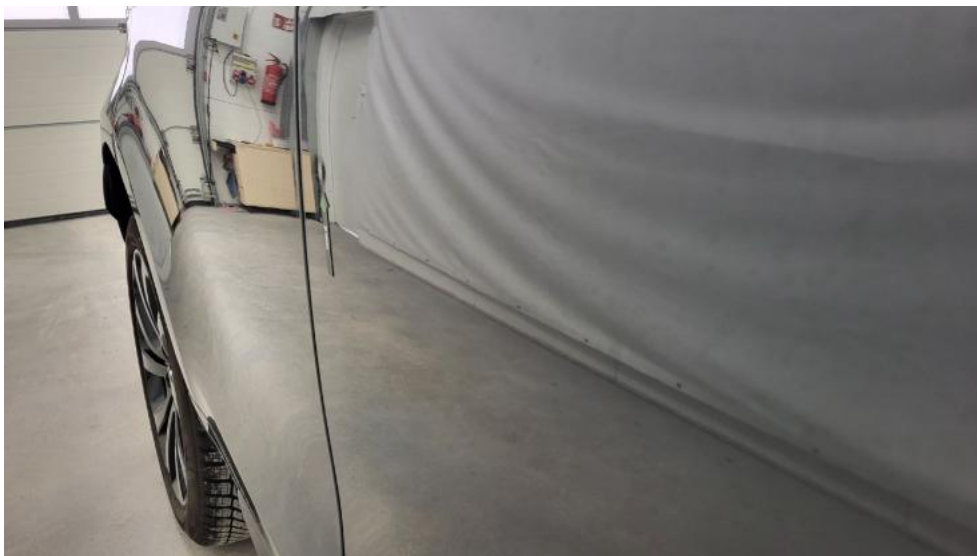
**Fot. 41.**

Drzwi przednie P - Wgniecenie/odkształcenie 1

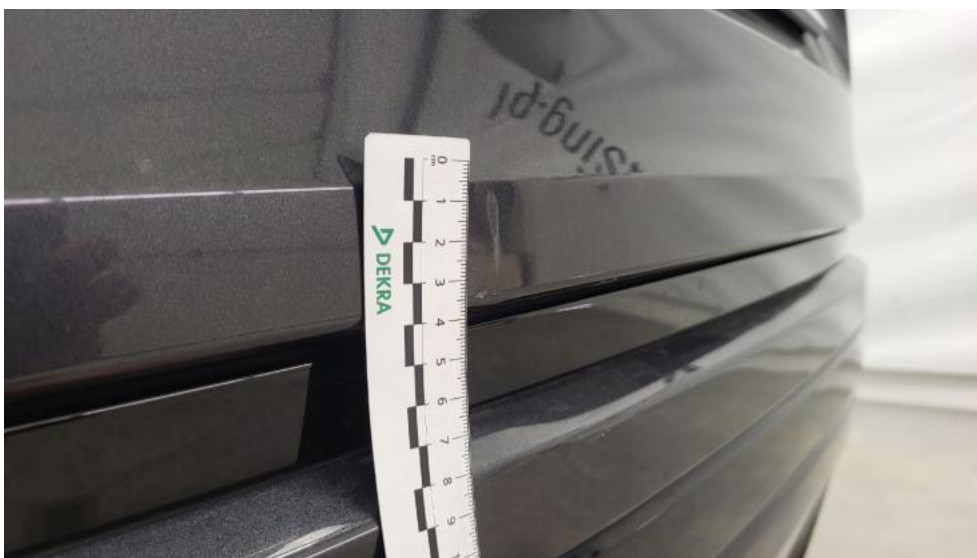
**Fot. 42.**

Pokrywy bagażnika - Wgniecenie/odkształcenie 1

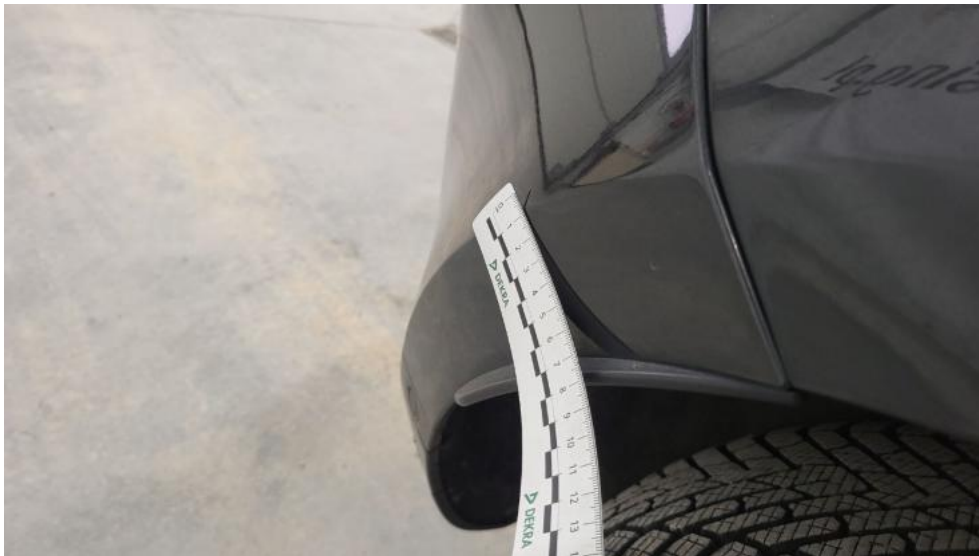
**Fot. 43.**

Zderzak tylny - Wgniecenie/odkształcenie 1

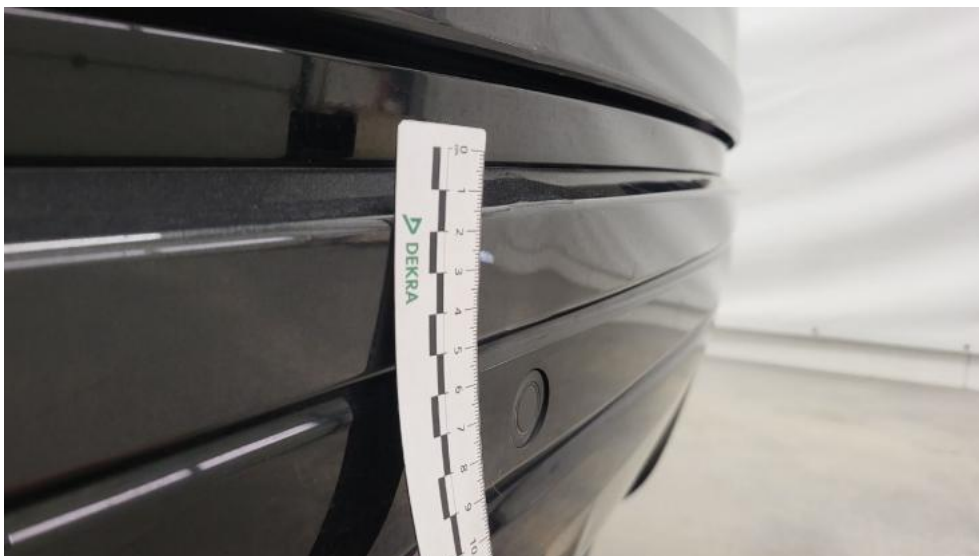
**Fot. 44.**

Zderzak tylny - Wgniecenie/odkształcenie 2

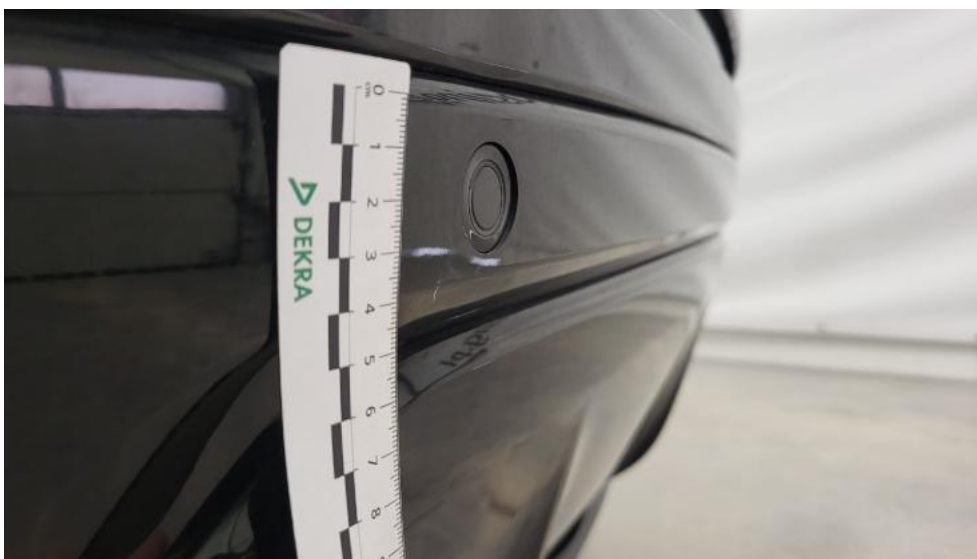
**Fot. 45.**

Zderzak tylny cz dolna - Rysa/odprysk 1

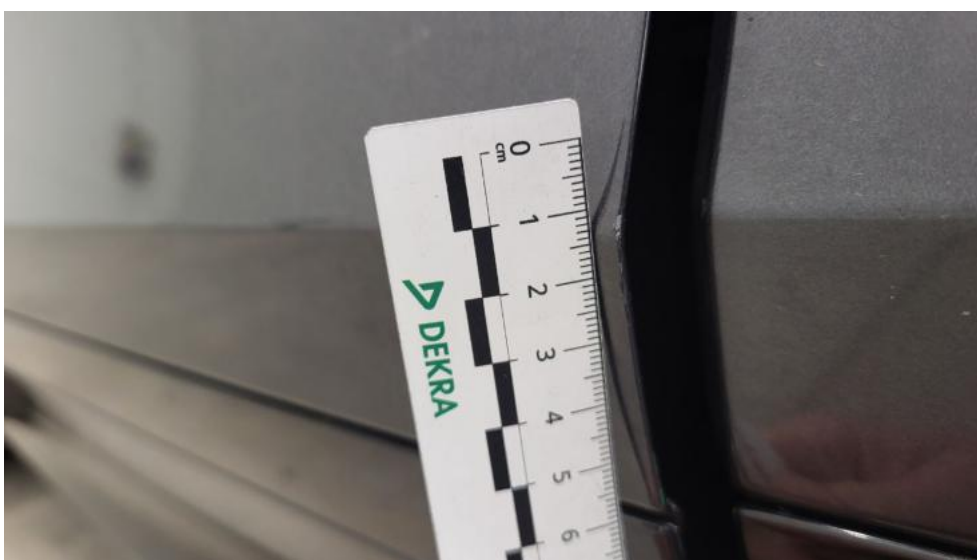
**Fot. 46.**

Drzwi przed L - Rysa/odprysk 1

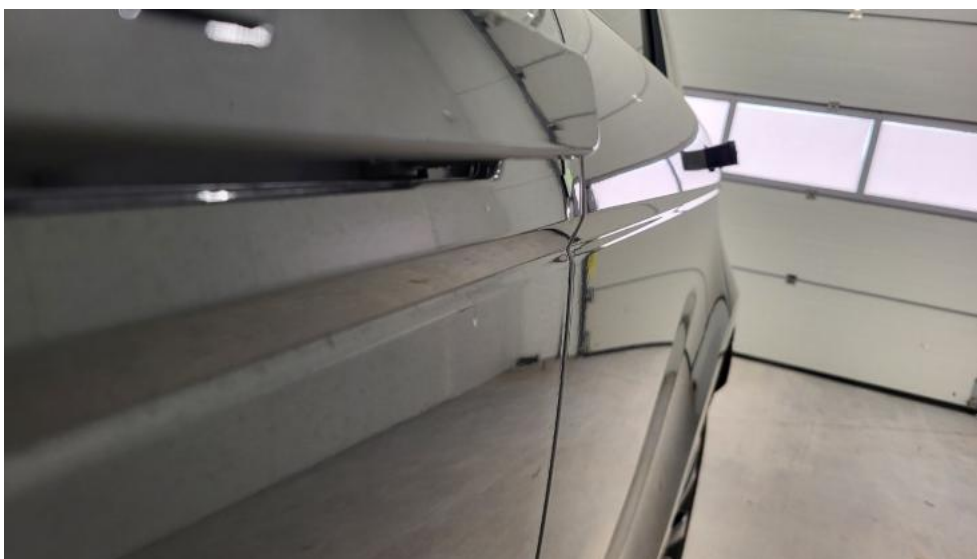
**Fot. 47.**

Drzwi przed L - Wgniecenie/odkształcenie 1

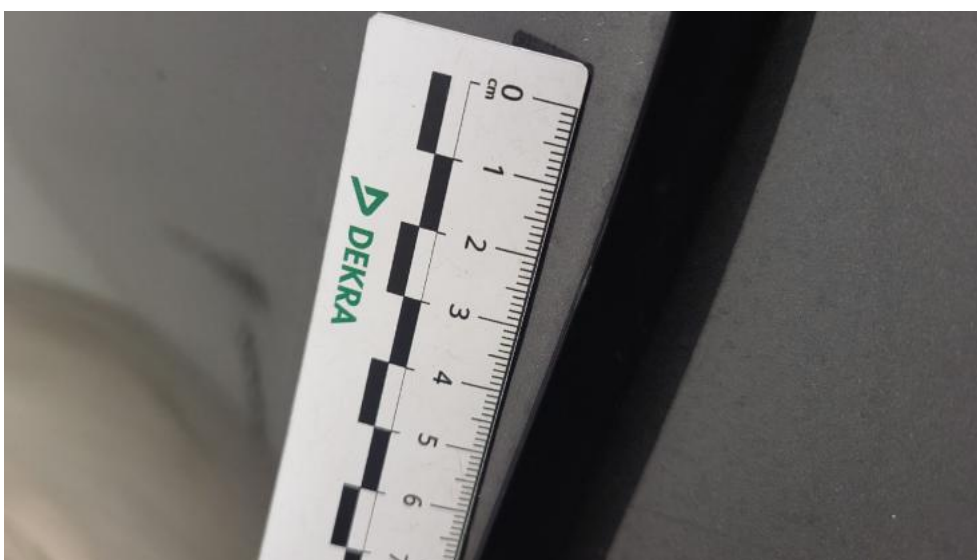
**Fot. 48.**

Drzwi tylne L - Rysa/odprysk 1

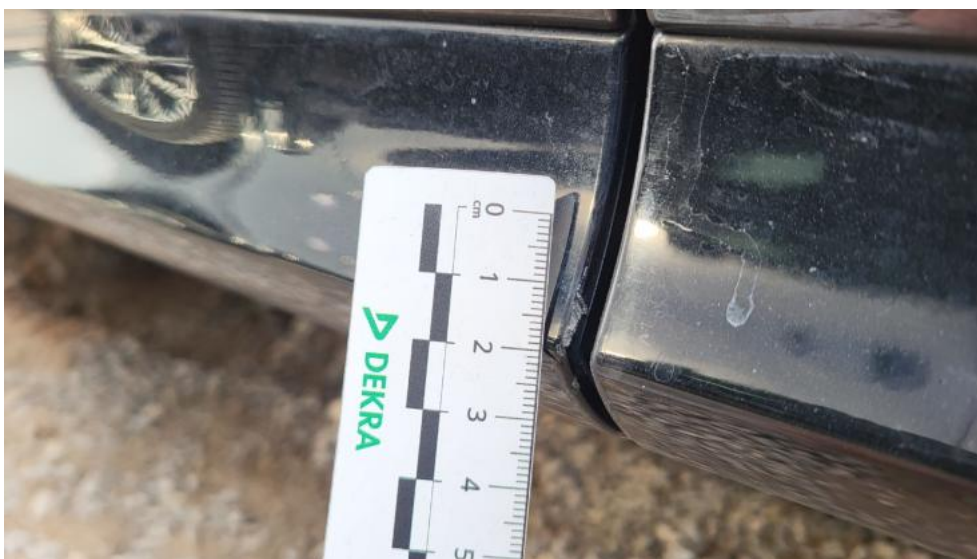
**Fot. 49.**

Listwa drzwi przednich L - Rysa/odprysk 1

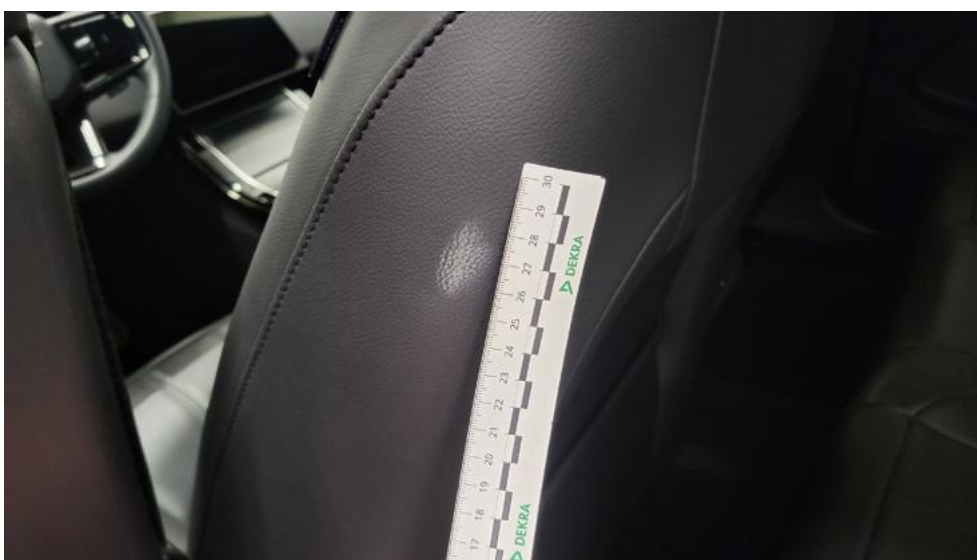
**Fot. 50.**

Fotel prz. lew. - Inne 1

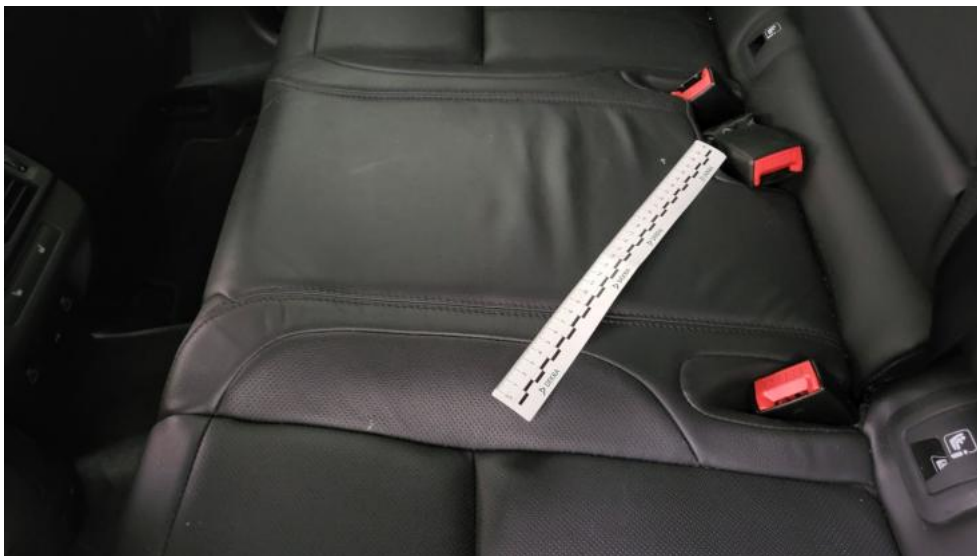
**Fot. 51.**  
Kanapa tyl. - Inne 1

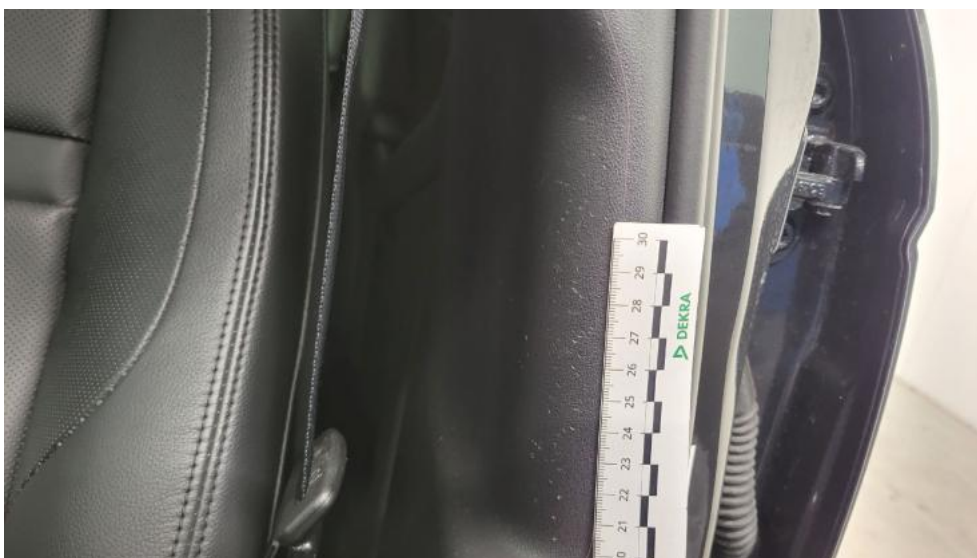
**Fot. 52.**  
Wykładzina(y) słupka środkowego L - Rysa/odprysk 1

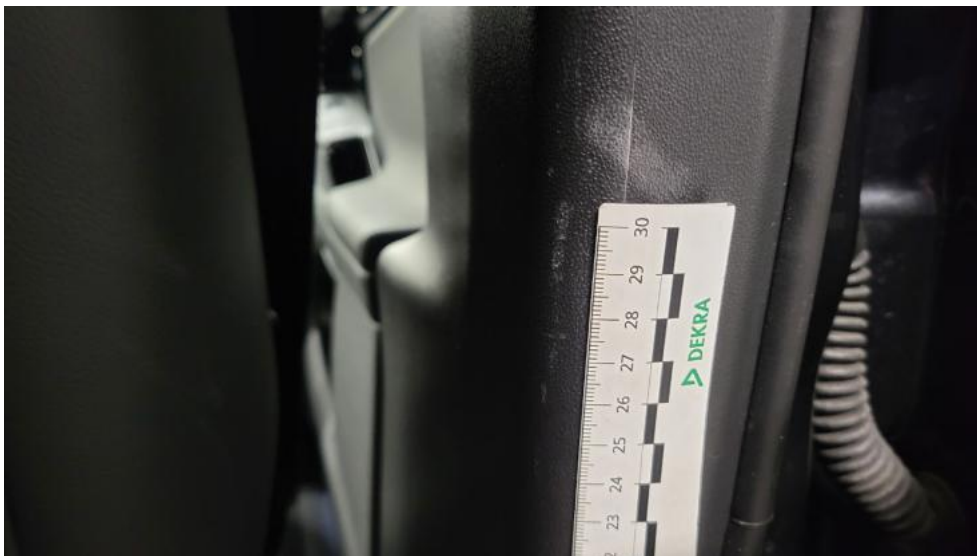
**Fot. 53.**

Wykładzina(y) słupka środkowego P - Rysa/odprysk 1

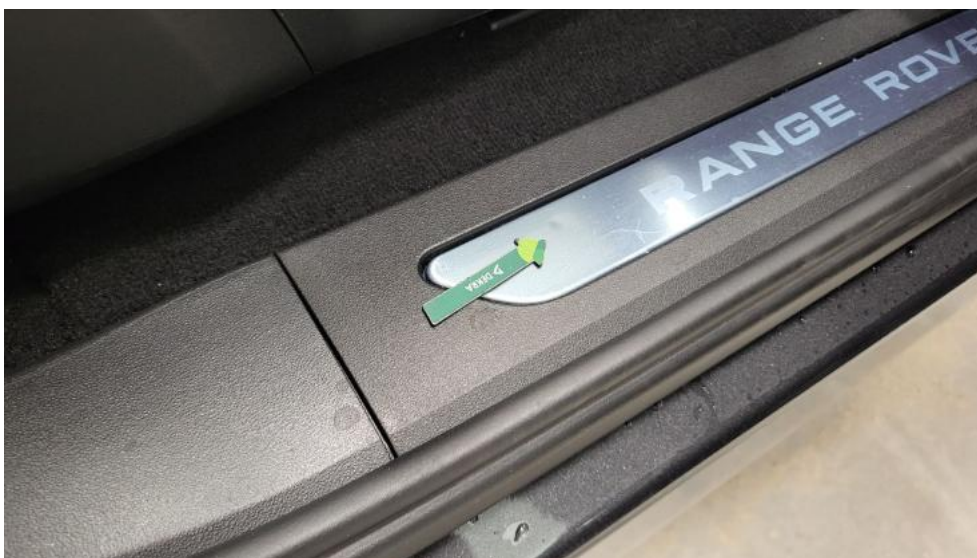
**Fot. 54.**

Listwy progowe praw. - Wgniecenie/odkształcenie 1

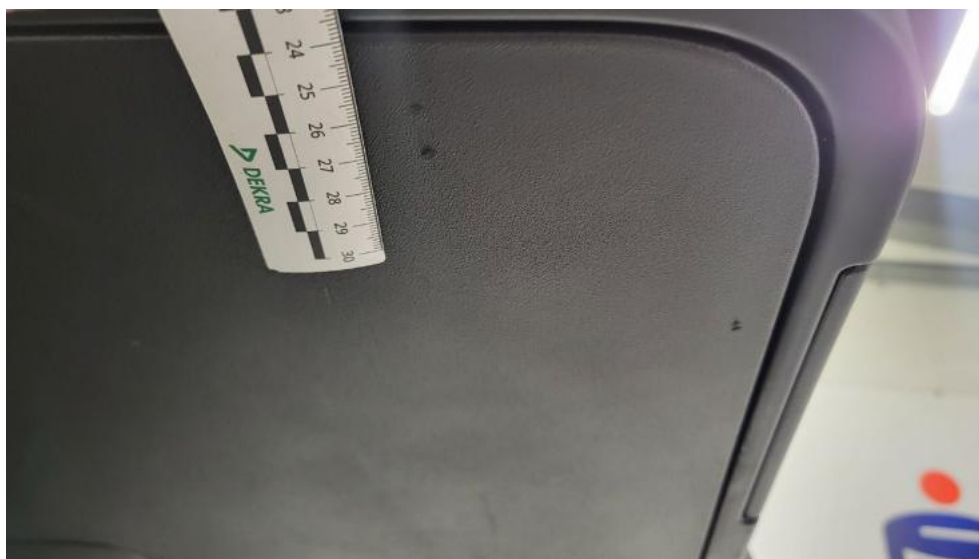
**Fot. 55.**

Wykładzina pokrywy tylnej - Rysa/odprysk 1
