Nr zlecenia DEKRA: PKOL(W)/LODZ/93183/25/11/28  
Nr zlecenia/szkody: 24/039215  
Data zlecenia: 28-11-2025

**DEKRA Polska - Centrala**  
02-673 Warszawa, ul. Konstruktorska 12A

| Typ/wersja | Kamiq 1.5 TSI Selection DSG |
| Nr rejestracyjny | WU6447S |

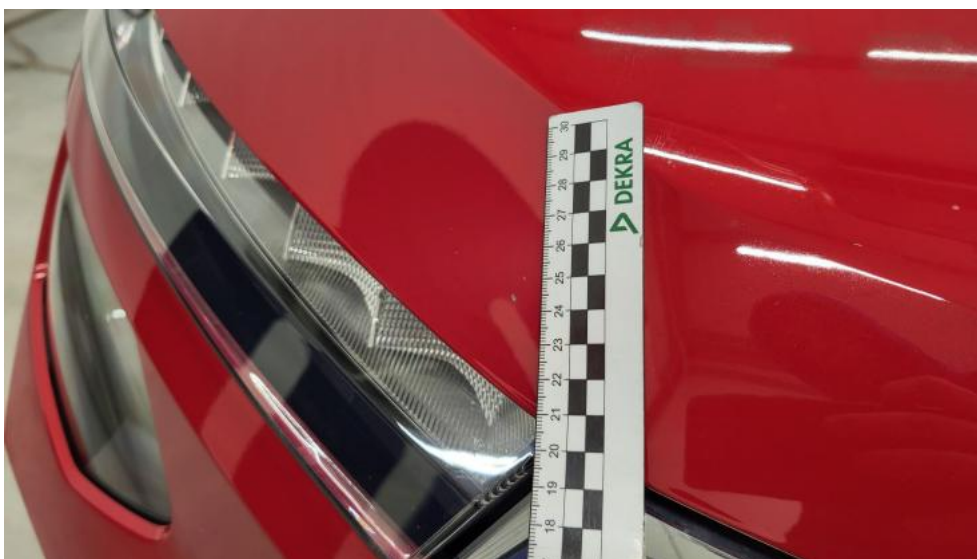
**Fot. 39.**

Pokrywa komory silnika - Rysa/odprysk 1

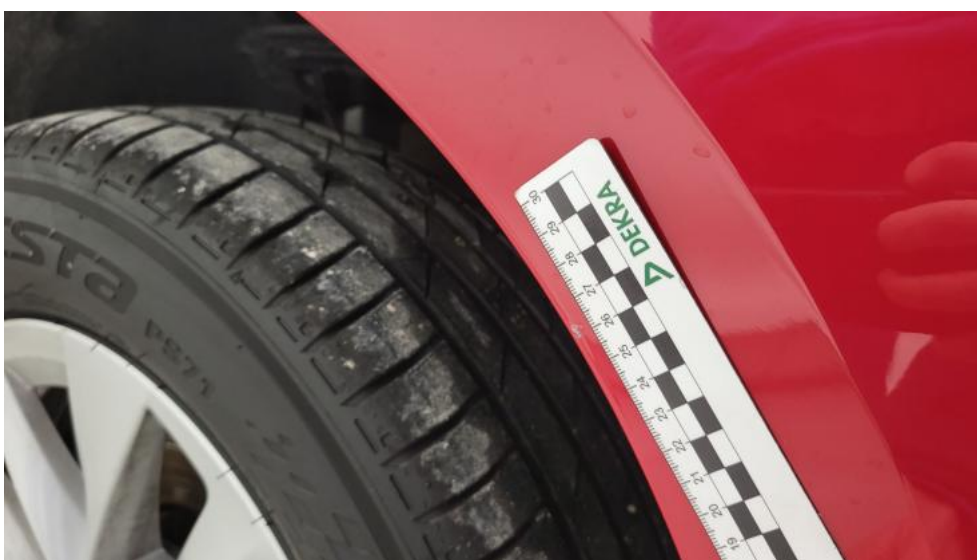
**Fot. 40.**

Zderzak - Rysa/odprysk 1

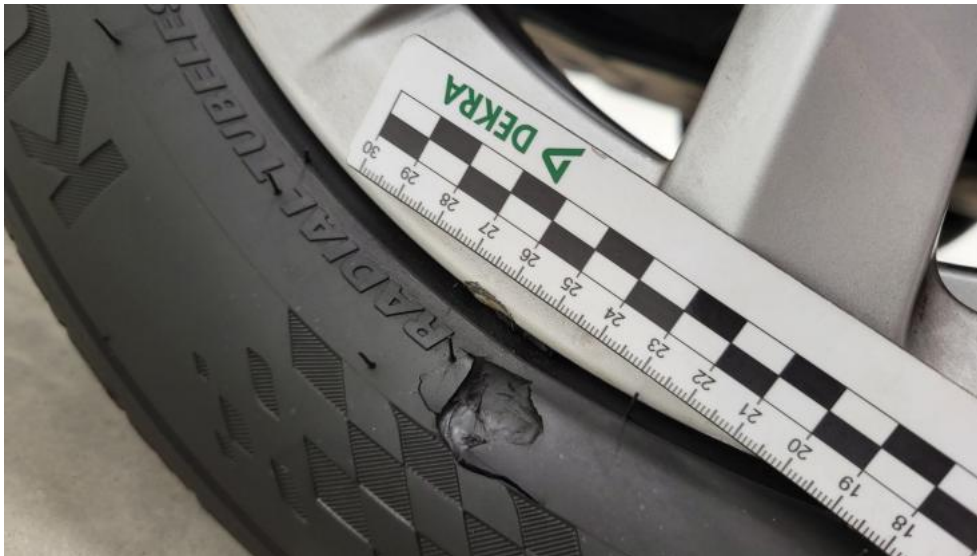
**Fot. 41.**

Felga aluminiowa przednia P - Rysa/odprysk 1

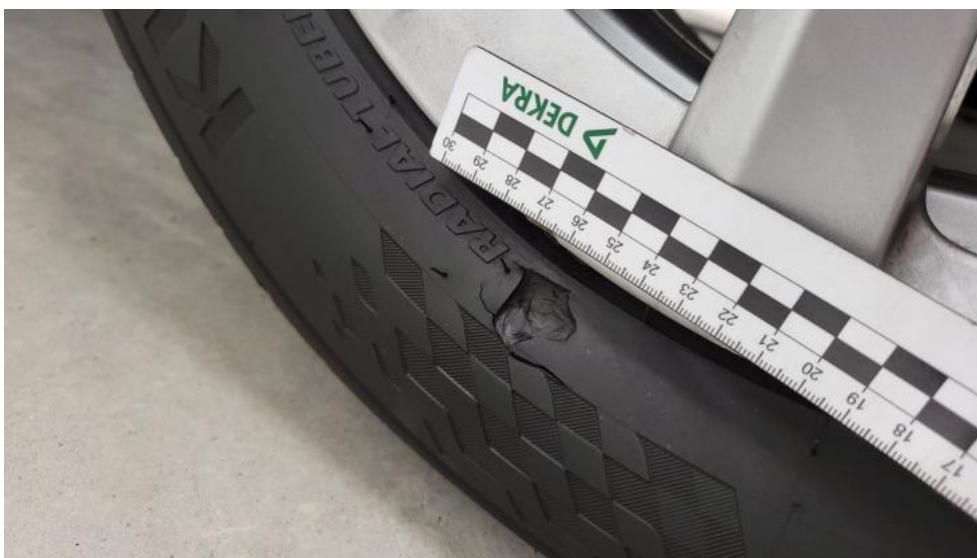
**Fot. 42.**

Opona przednia P - Pęknięcie/rozerwanie 1

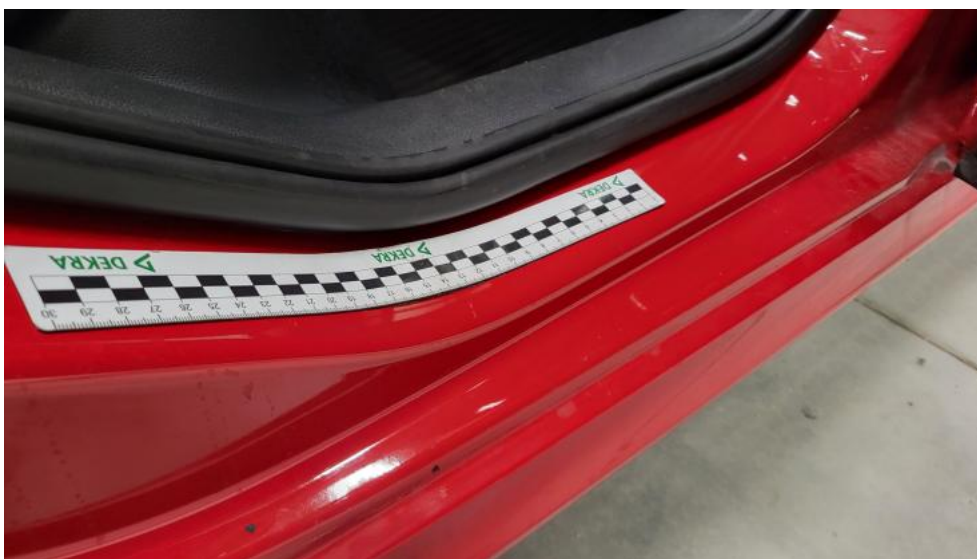
**Fot. 43.**  
Próg P - Rysa/odprysk 1

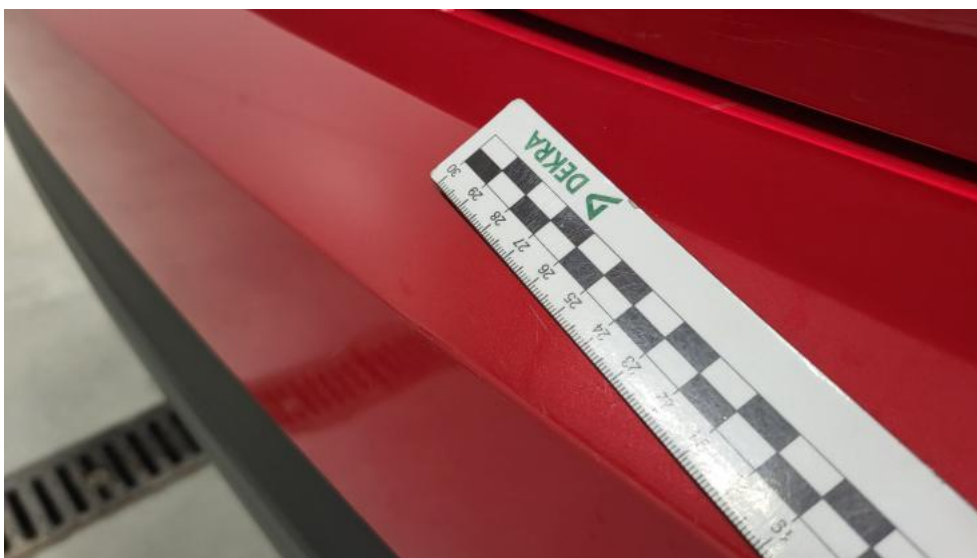
**Fot. 44.**  
Zderzak tylny - Rysa/odprysk 1

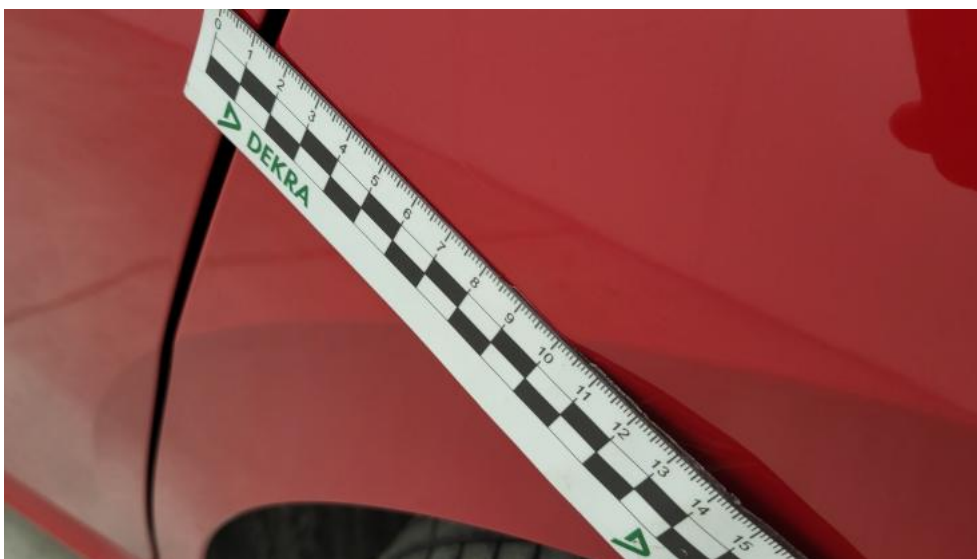
**Fot. 45.**

Błotnik tylny L / Ściana boczna L - Rysa/odprysk 1

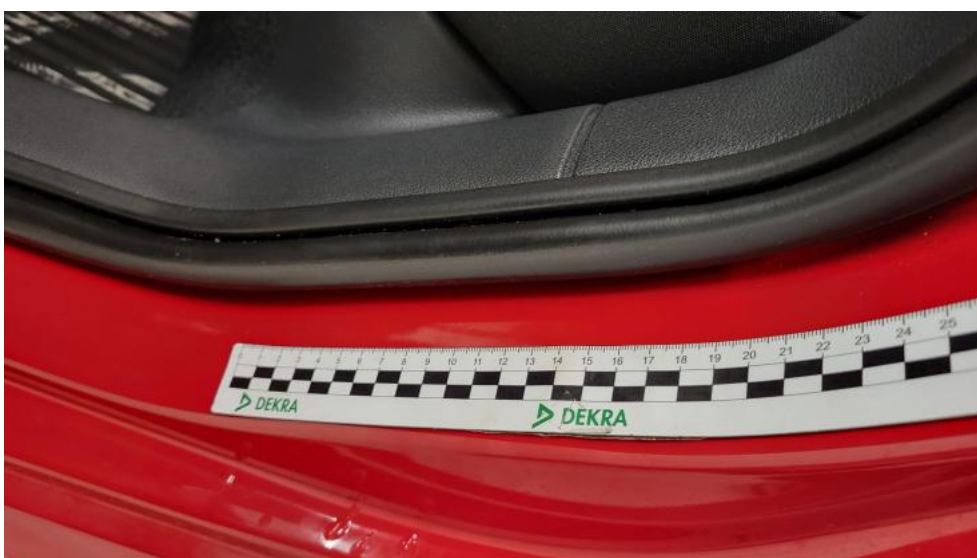
**Fot. 46.**

Błotnik tylny L / Ściana boczna L - Rysa/odprysk 2

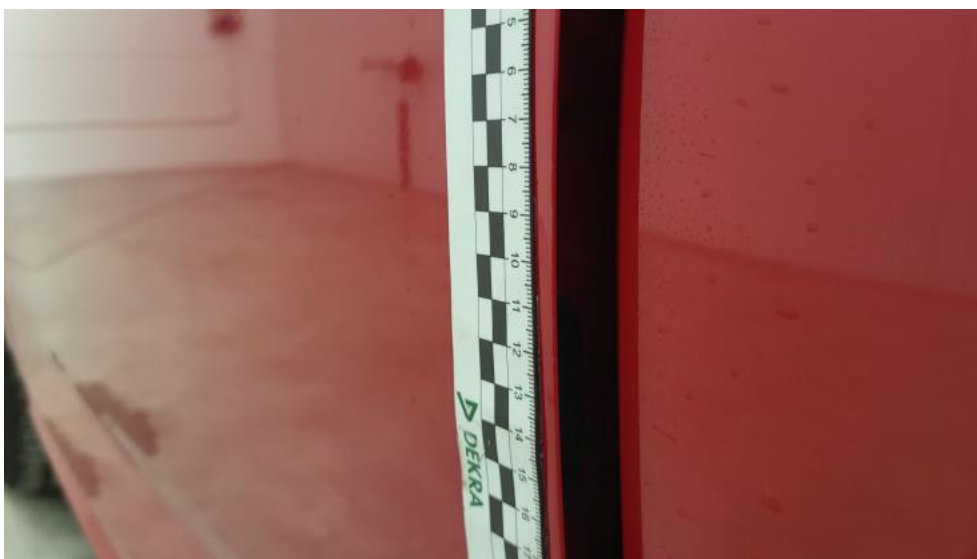
**Fot. 47.**

Drzwi przed L - Rysa/odprysk 1

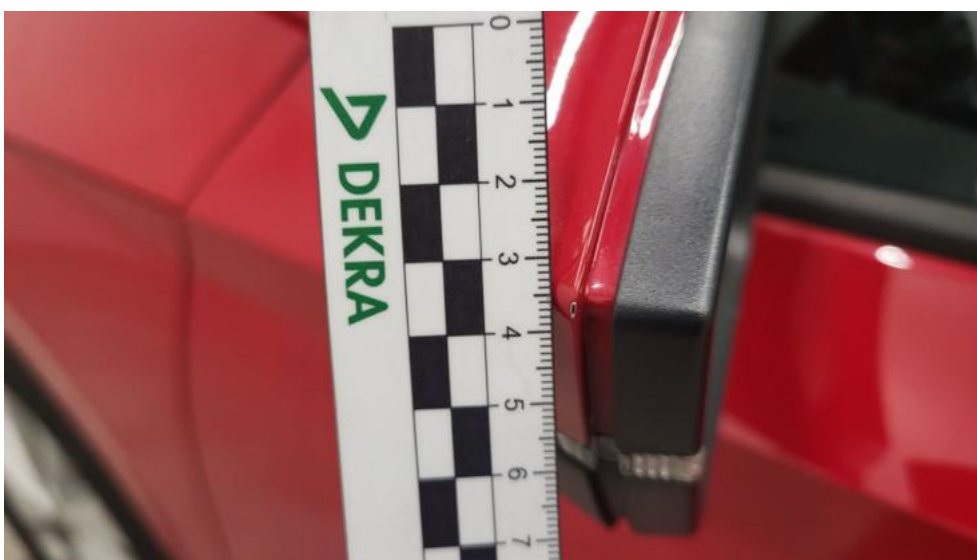
**Fot. 48.**

Lusterko zew L - Rysa/odprysk 1

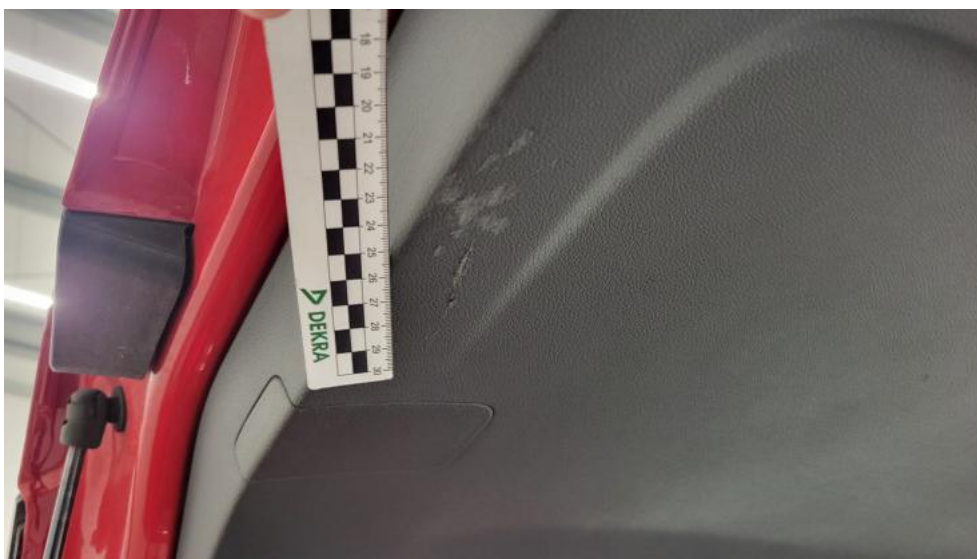
**Fot. 49.**

Wykładzina pokrywy tylnej - Rysa/odprysk 1
