DEKRA's commission No. : PKOL(W)/LODZ/102843/25/12/29  
commission/ damage No. : 24/031603  
Date of commission: 29-12-2025

**Vehicle data**

| Model | GLE Coupe [167] 23- |
| Type / version | GLE Coupe 350 de PHEV 4-Matic AMG Line |

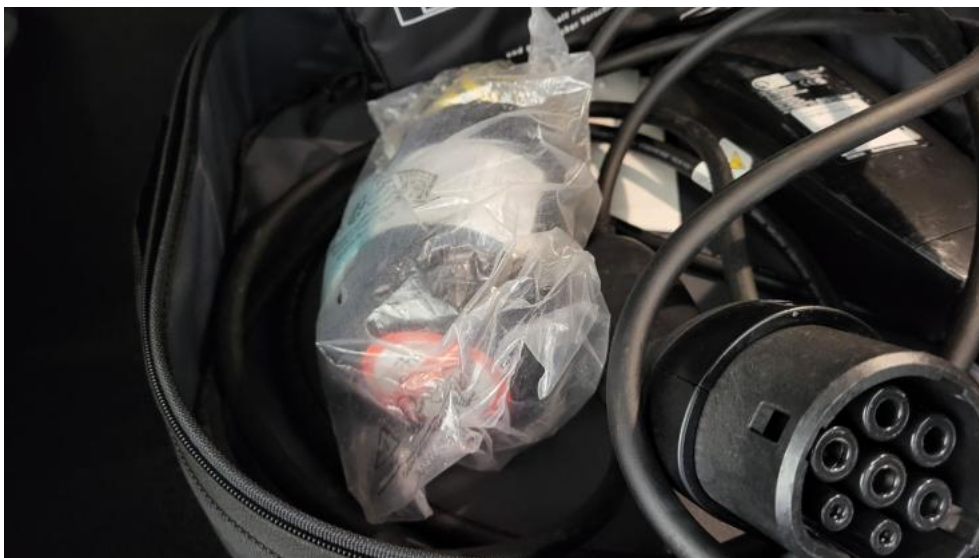
**Photo 38.**

Brak kompresora zestawu naprawczego. Rysy na samochodzie.

Zestaw naprawczy koła

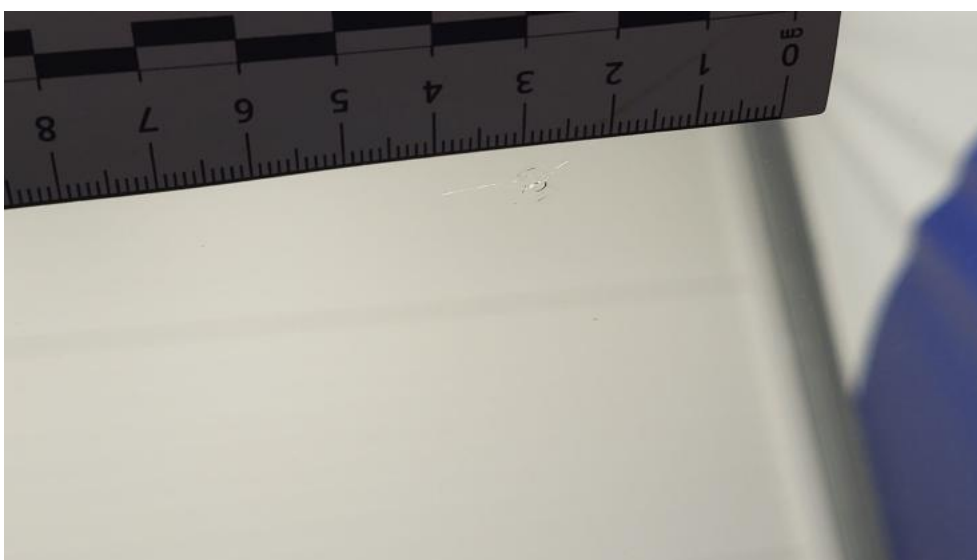
**Photo 50.**

Szyba czołowa - Pęknięcie/rozerwanie 1

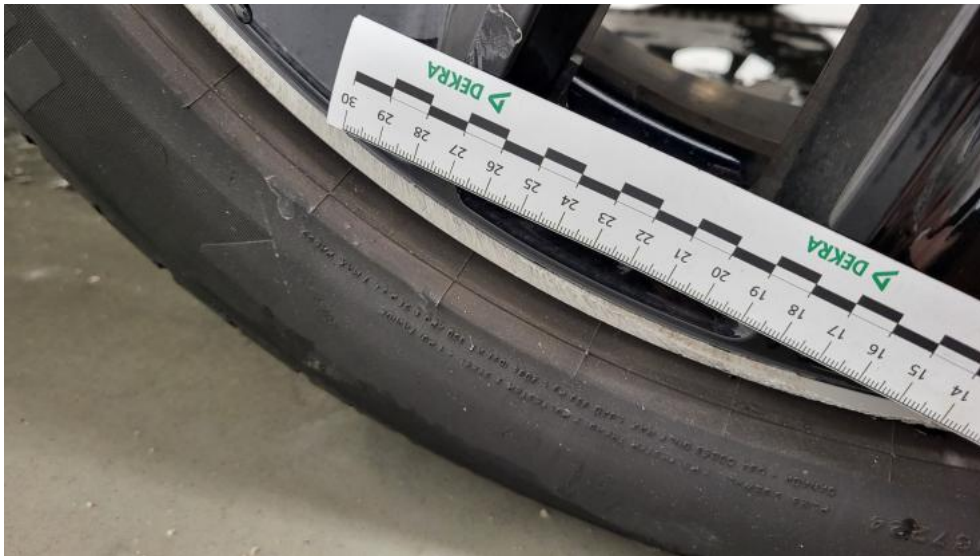
**Photo 52.**

Felga aluminiowa przednia P - Rysa/odprysk 1

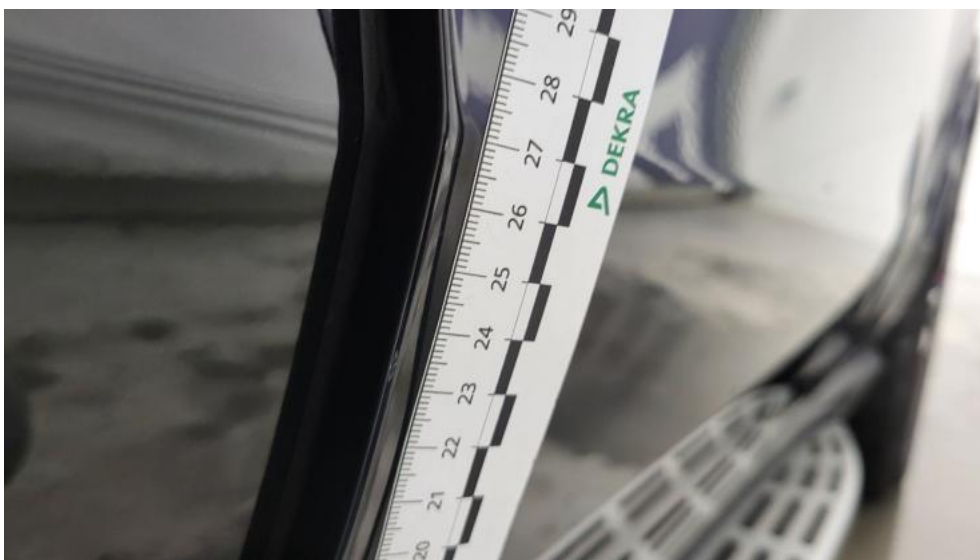
Drzwi przednie P - Rysa/odprysk 1

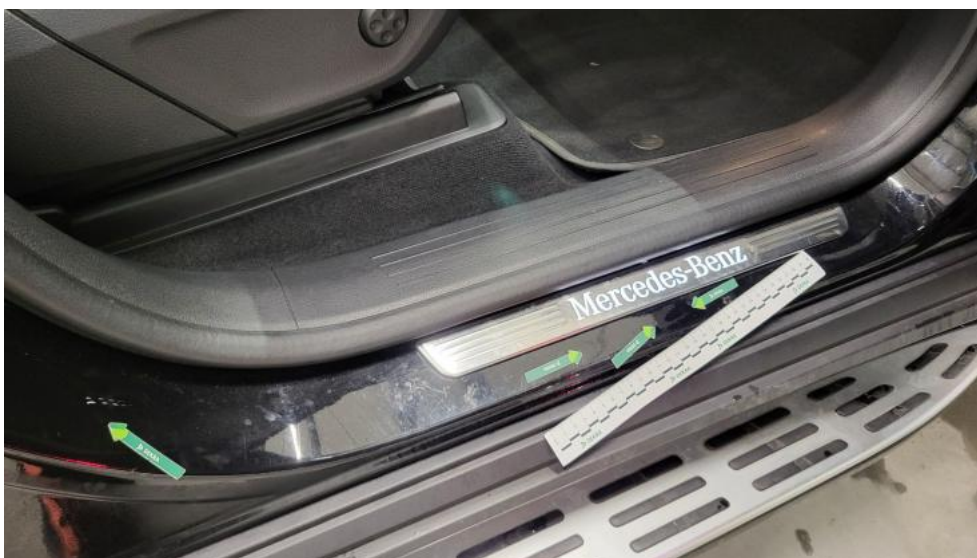
**Photo 54.**

Próg P - Wgniecenie/odkształcenie 1

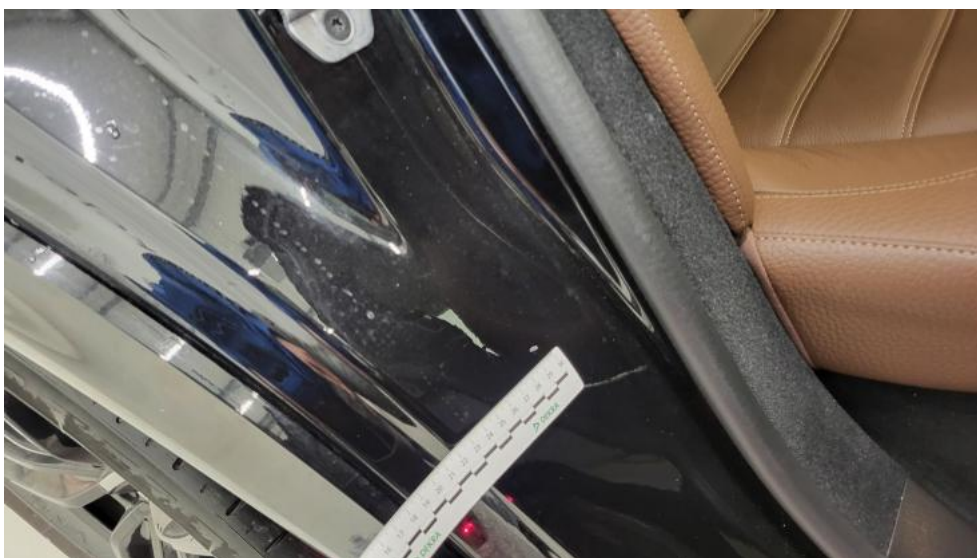
**Photo 56.**

Łotnik tylny P / Ściana boczna P - Rysa/odprysk 1

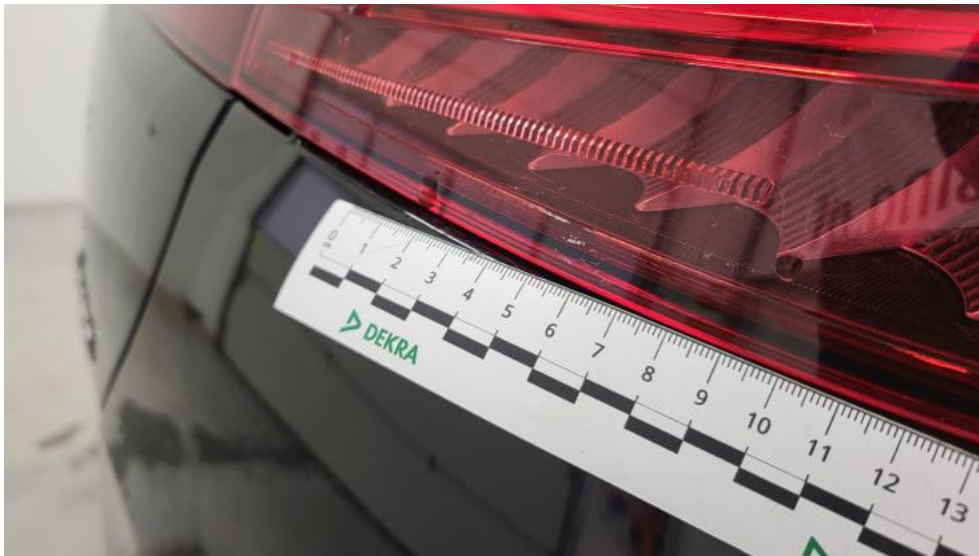
**Photo 57.**

Lampa tylna zew P - Rysa/odprysk 1

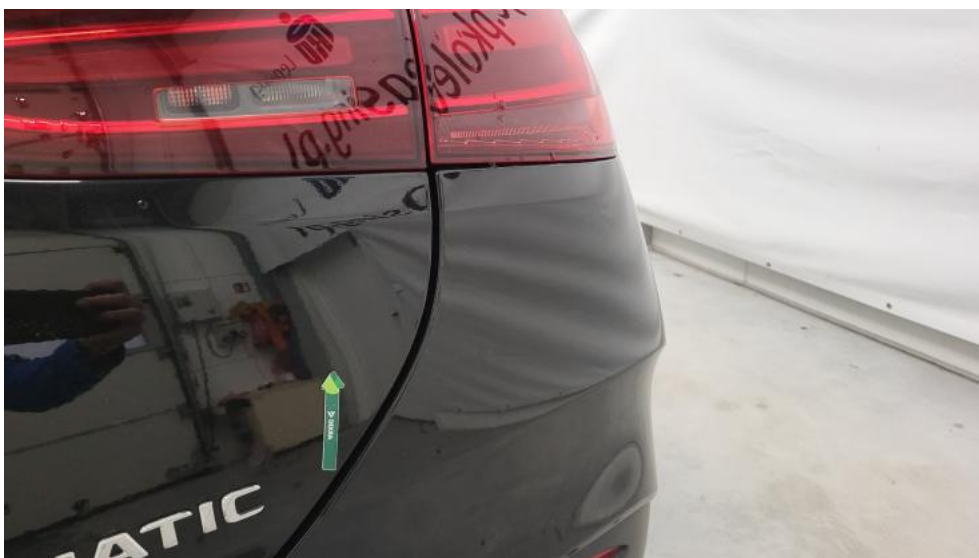
**Photo 58.**

Pokrywy bagażnika - Wgniecenie/odkształcenie 1

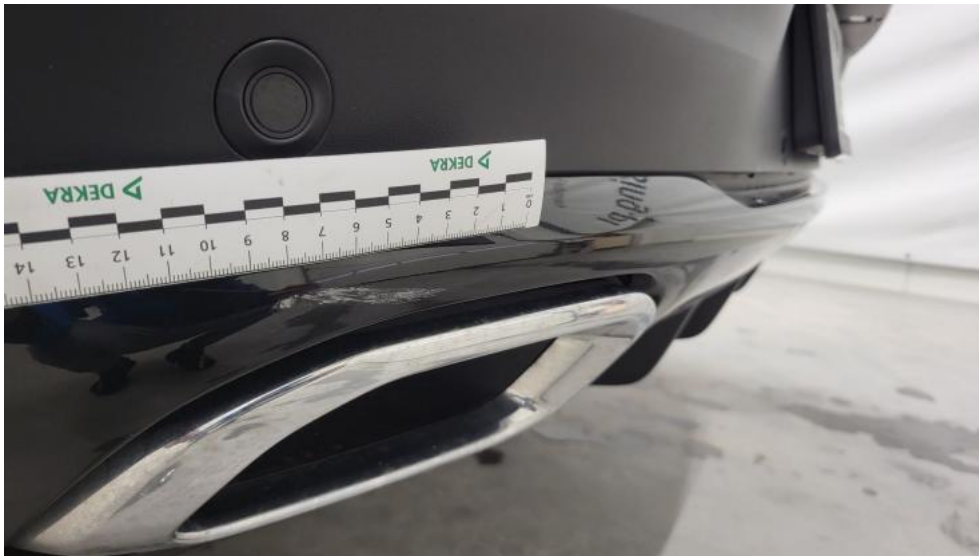
**Photo 59.**

Spojler zderzaka tylnego - Rysa/odprysk 1

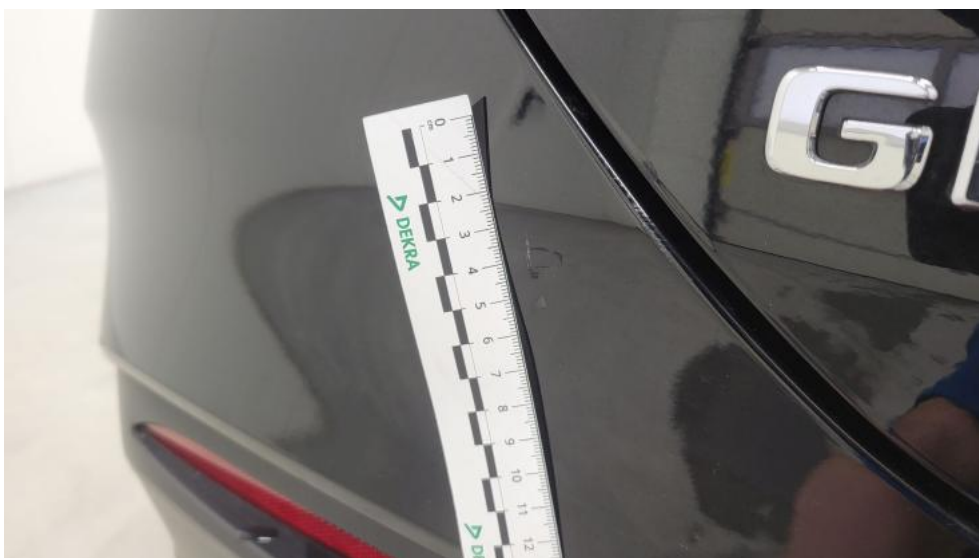
**Photo 60.**

Zderzak tylny - Rysa/odprysk 1

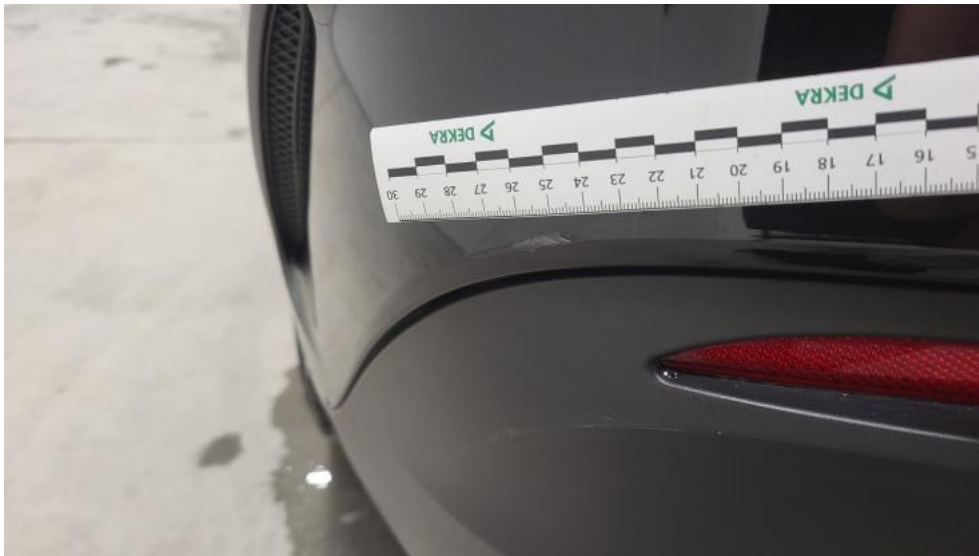
**Photo 61.**

Zderzak tylny - Rysa/odprysk 2

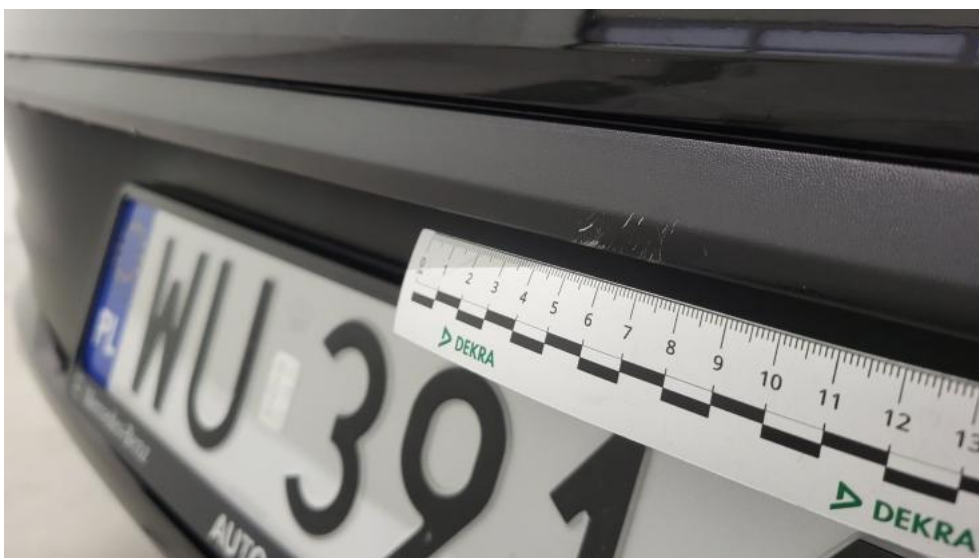
**Photo 62.**

Zderzak tylny cz dolna - Rysa/odprysk 1

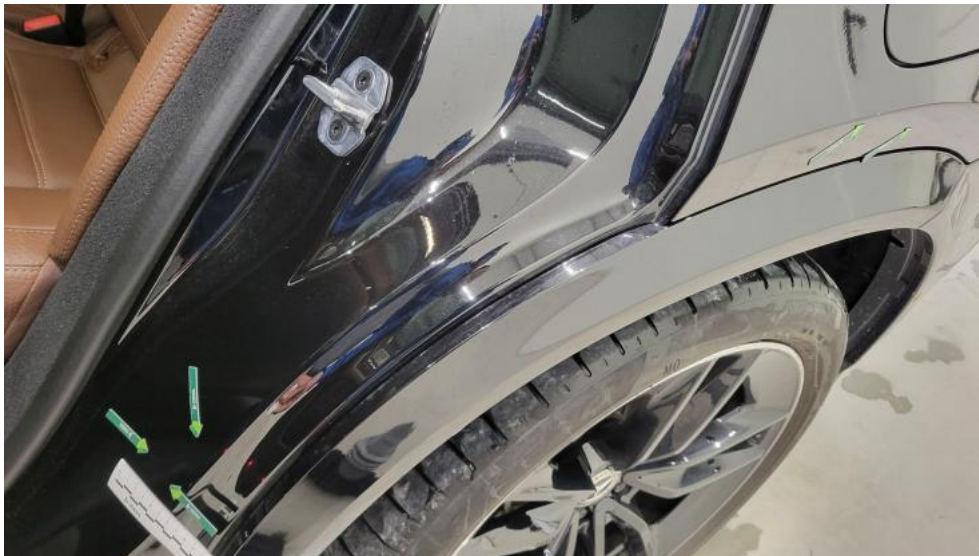
**Photo 63.**

Błotnik tylny L / Ściana boczna L - Wgniecenie/odkształcenie 1

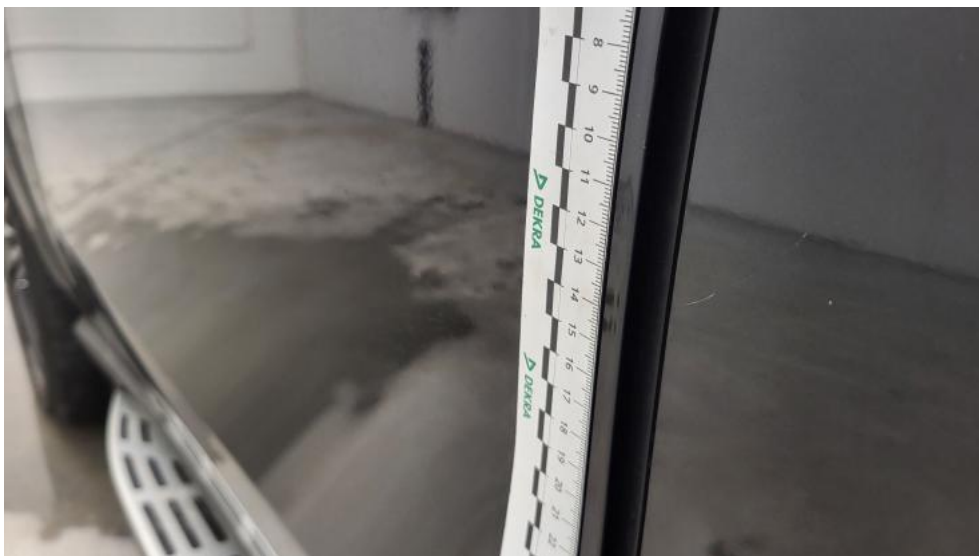
**Photo 64.**

Drzwi przed L - Rysa/odprysk 1

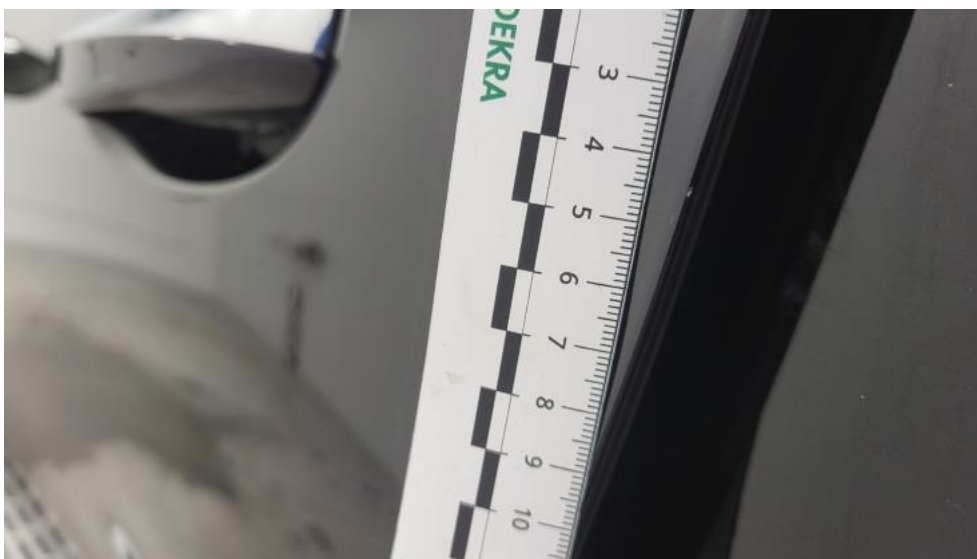
**Photo 65.**

Drzwi tylne L - Rysa/odprysk 1

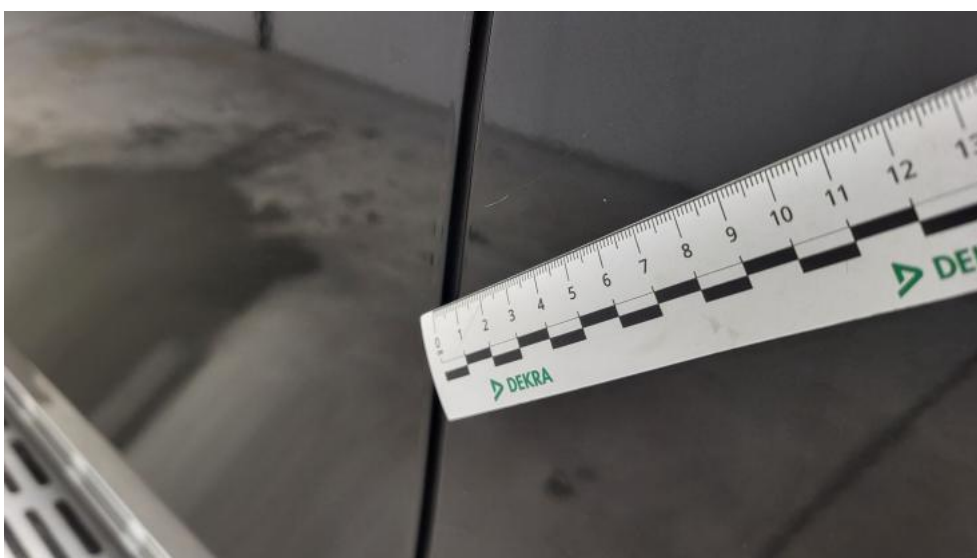
**Photo 66.**

Drzwi tylne L - Rysa/odprysk 2

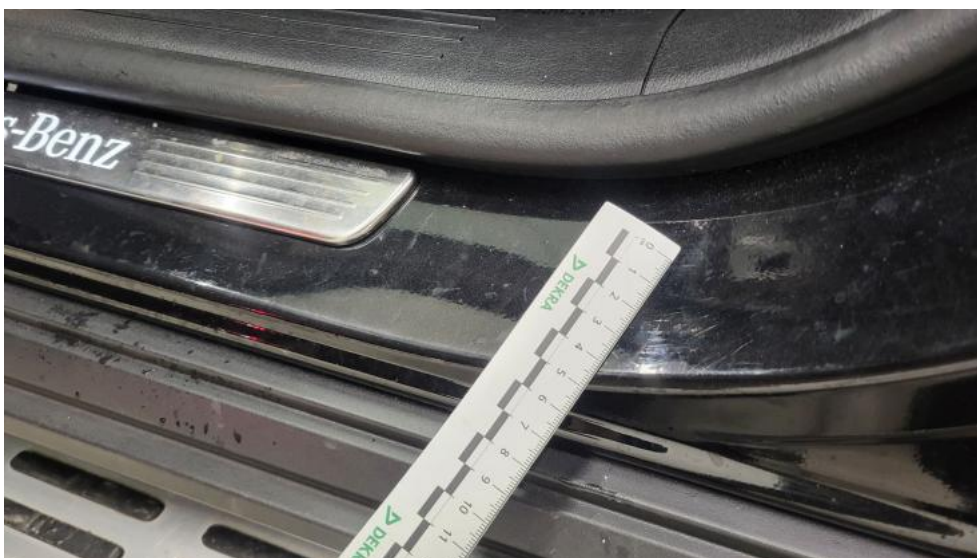
**Photo 68.**

Próg L - Rysa/odprysk 1

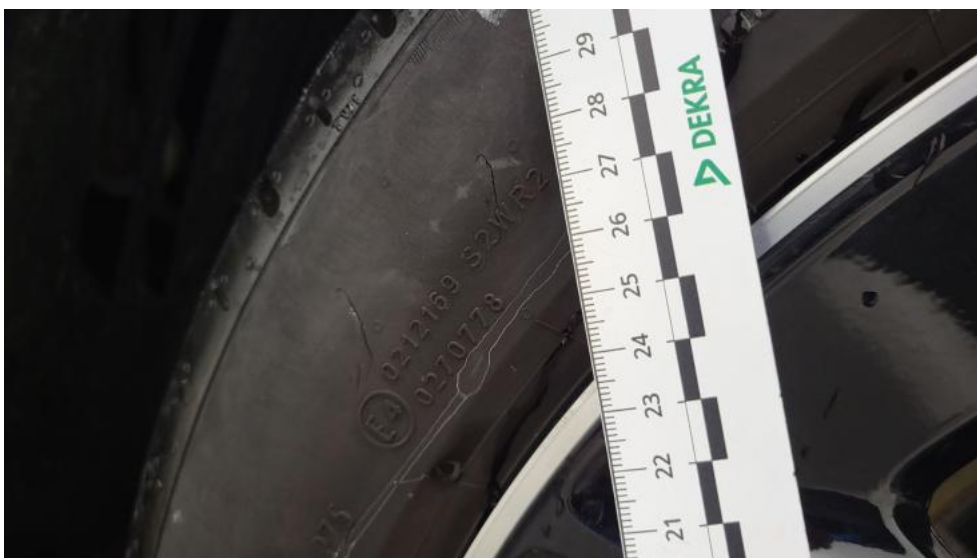
**Photo 70.**

Opona przednia L - Pęknięcie/rozerwanie 1

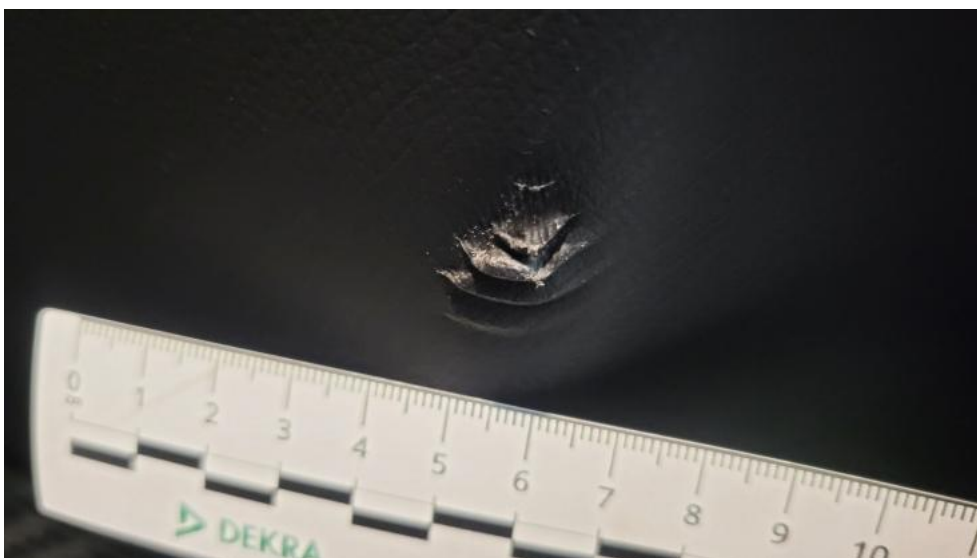
**Photo 72.**

Fotel prz. praw. - Pęknięcie/rozerwanie 1

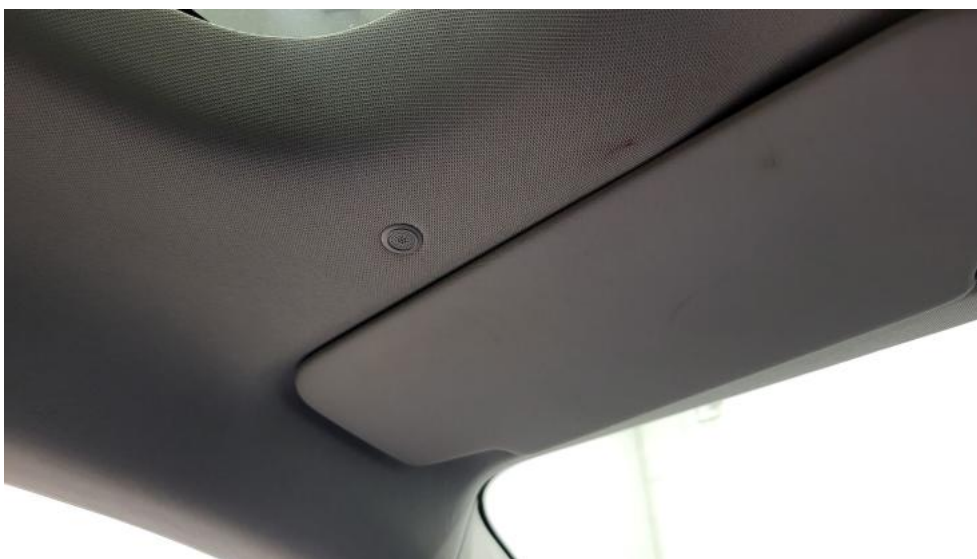
**Photo 73.**  
Podsufitka - Inne 1

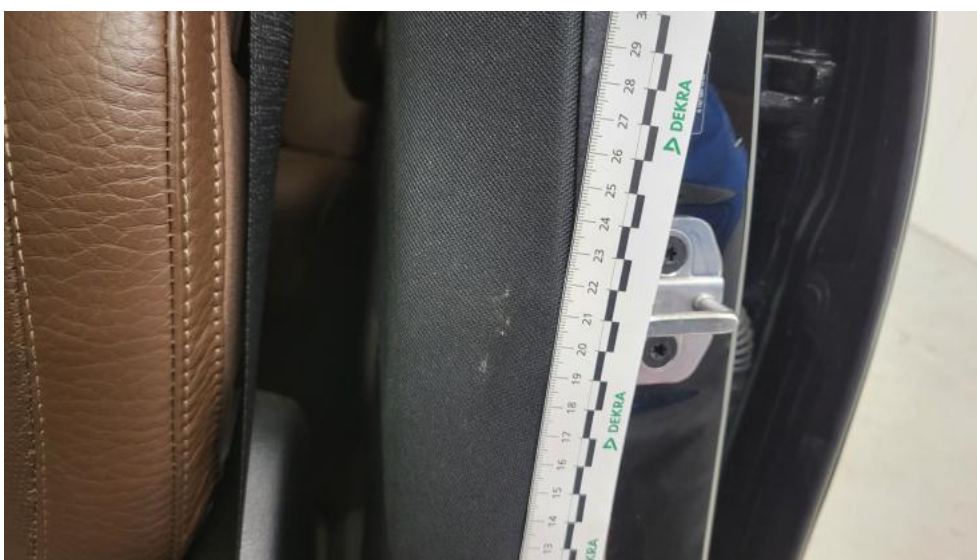
**Photo 74.**  
Wykładzina(y) słupka środkowego L - Inne 1

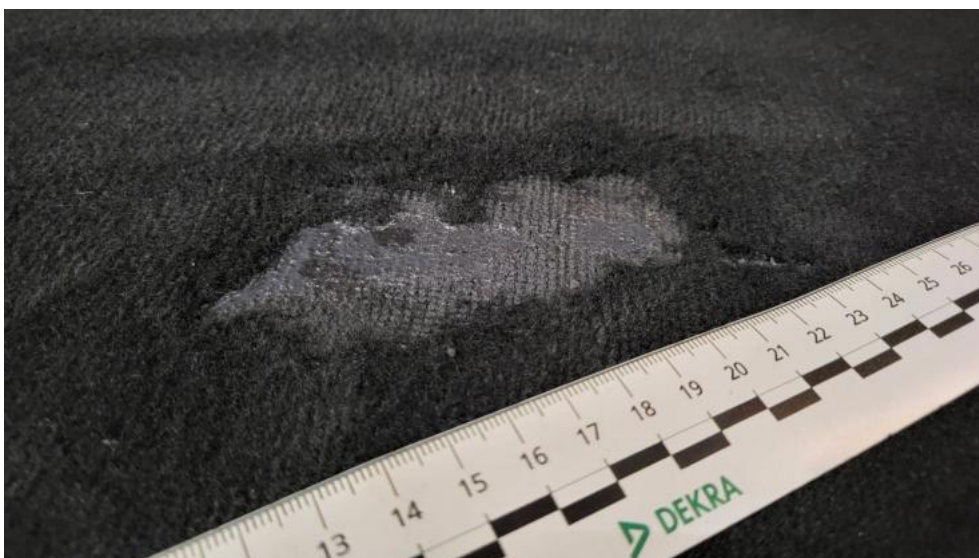
**Photo 76.**

Wykładzina podłogi bagażnika - Inne 1
