DEKRA's commission No. : PKOL(W)/LODZ/70730/24/09/13
 commission/ damage No. : 22/020733
 Date of commission: 13-09-2024

Vehicle data

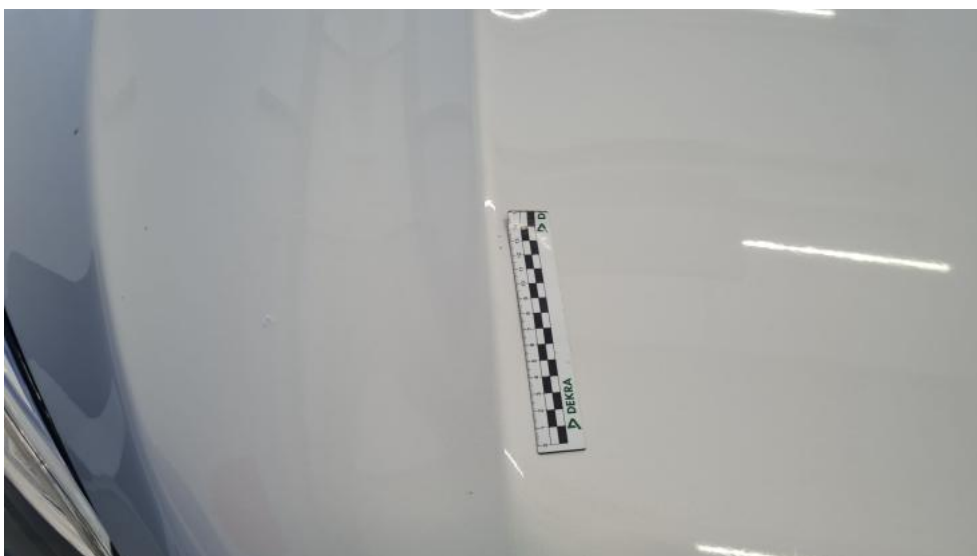
Photo 38.
Pokrywa komory silnika - Rysa/odprysk 1

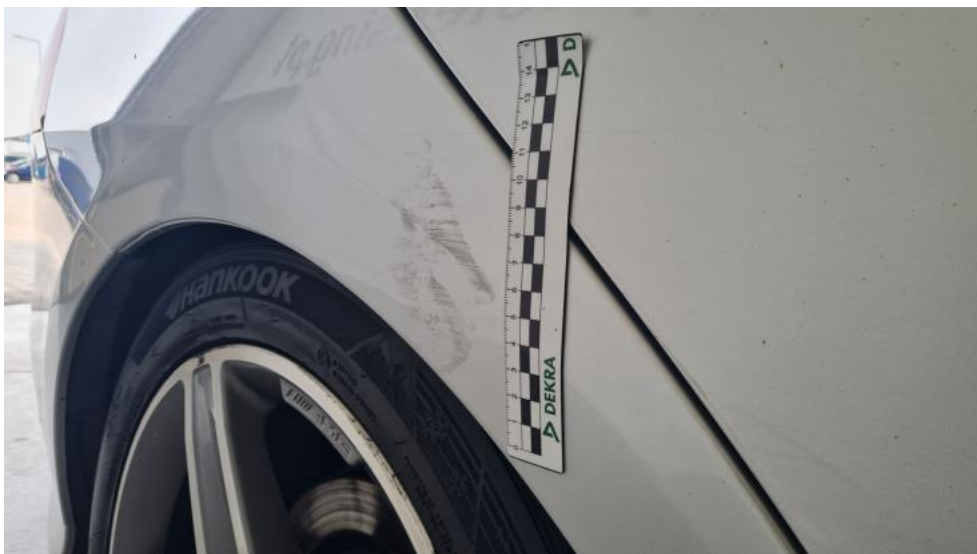
Photo 41.

Błotnik tylny P / Ściana boczna P - Rysa/odprysk 1

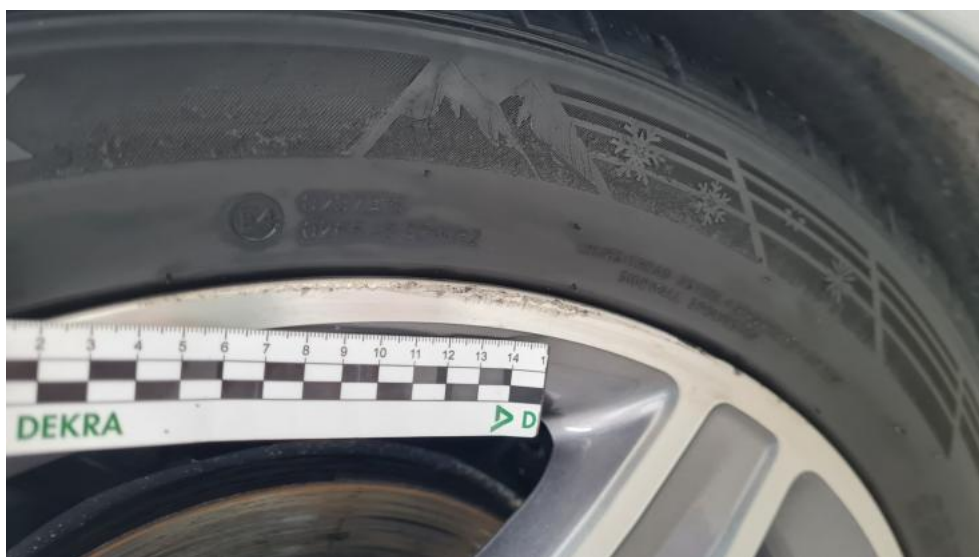
Photo 45.
Felga aluminiowa tylna P - Rysa/odprysk 2

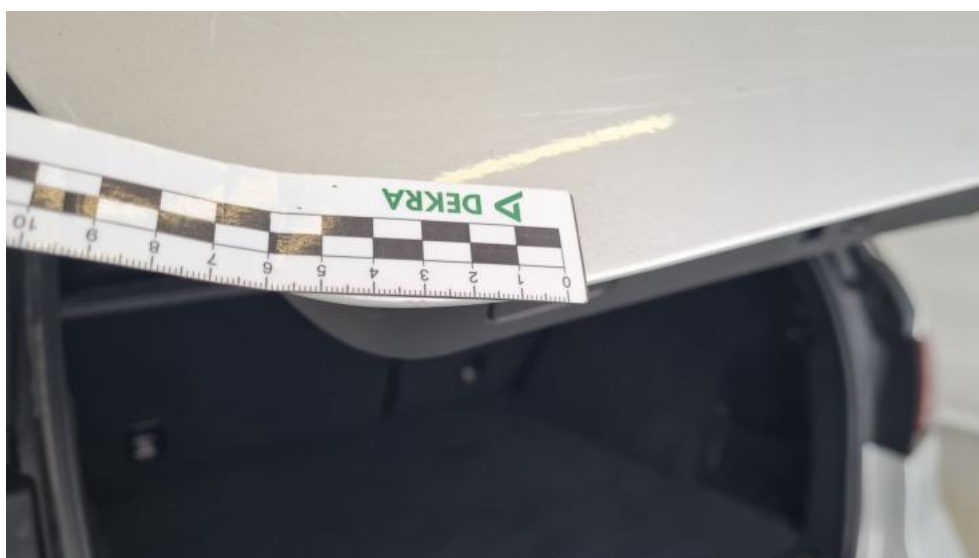
Photo 46.
Pokrywy bagażnika - Rysa/odprysk 1

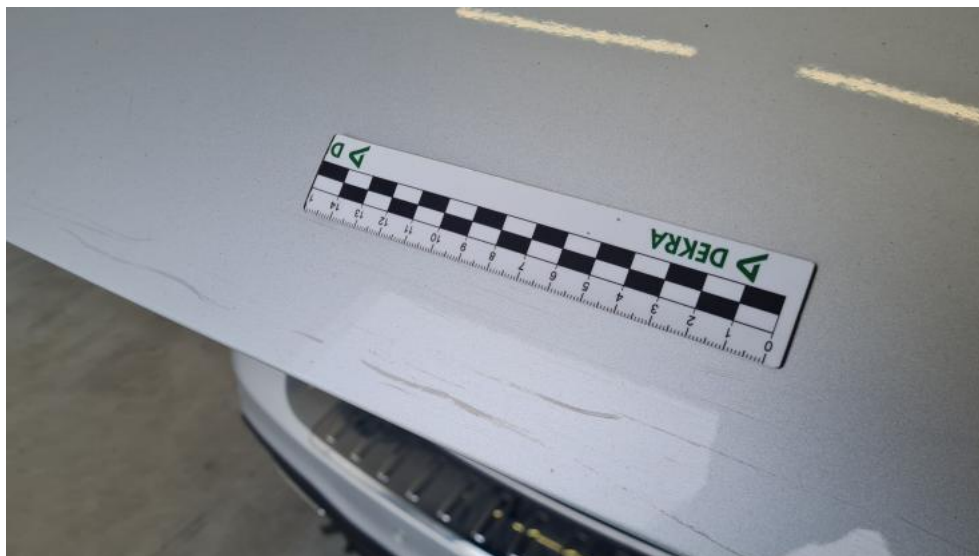
Photo 47.
Pokrywy bagażnika - Rysa/odprysk 2

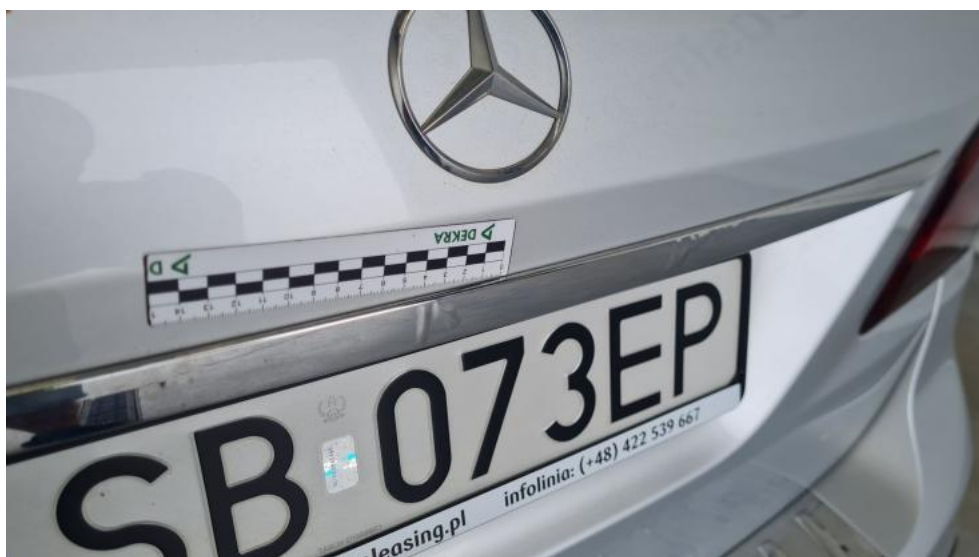
Photo 49.
Pokrywy bagażnika - Inne 1

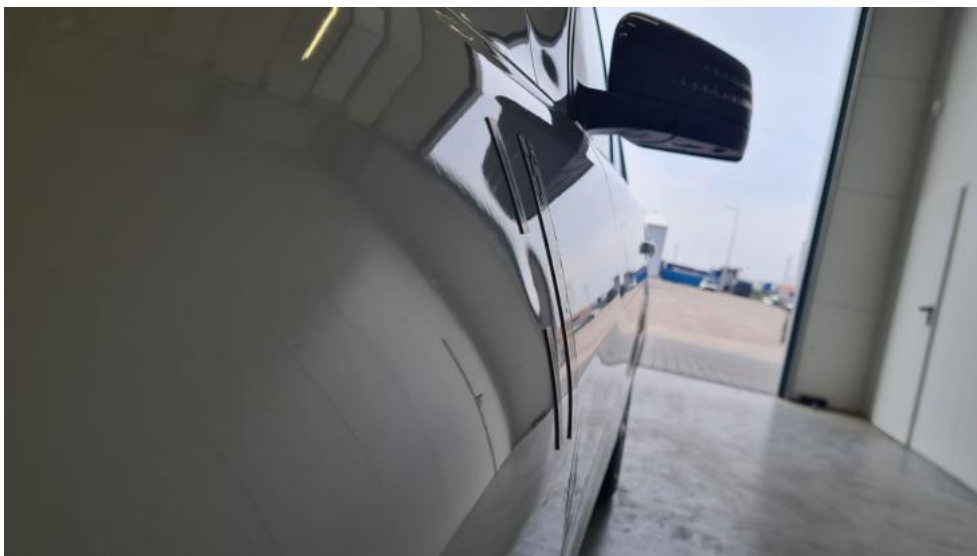
Photo 59.

Błotnik przedni L - Wgniecenie/odkształcenie 1
