Nr zlecenia DEKRA: PKOL(W)/LODZ/68876/24/09/06
Nr zlecenia/szkody: 23/000906
Data zlecenia: 06-09-2024

Dane pojazdu

Grupa obiektów (Eurotax)	samochody osobowe
Kod EC (Eurotax)	0135841
Producent	AUDI
Model	A6 [C8] 18-23
Typ/wersja	A6 40 TDI mHEV Quattro Sport S tronic
Rodzaj nadwozia	sedan
Liczba drzwi/liczba miejsc	4/5
Masa własna [kg]	1705
Dopuszczalna masa całkowita [kg]	2325
Rozstaw osi 1/2	2924
Rodzaj silnika	z zapłonem samoczynnym
Układ oczyszczania spalin	KSC
Pojemność silnika [ccm]	1968
Moc silnika [KM/kW]	204/150
Skrzynia biegów	automatyczna
Nr rejestracyjny	GA736KE
VIN	WAUZZZF24MN057723
Data 1. rejestracji	20-04-2021
Data nast. bad. techn.	20-04-2026
Rok produkcji	2021 (rok produkcji został zweryfikowany z zewnętrzną bazą danych)
Stan licznika [km]	62 804 (odczytany)
Kolor nadwozia/rodzaj powłoki	beżowy/2-warstwowy metalizowany

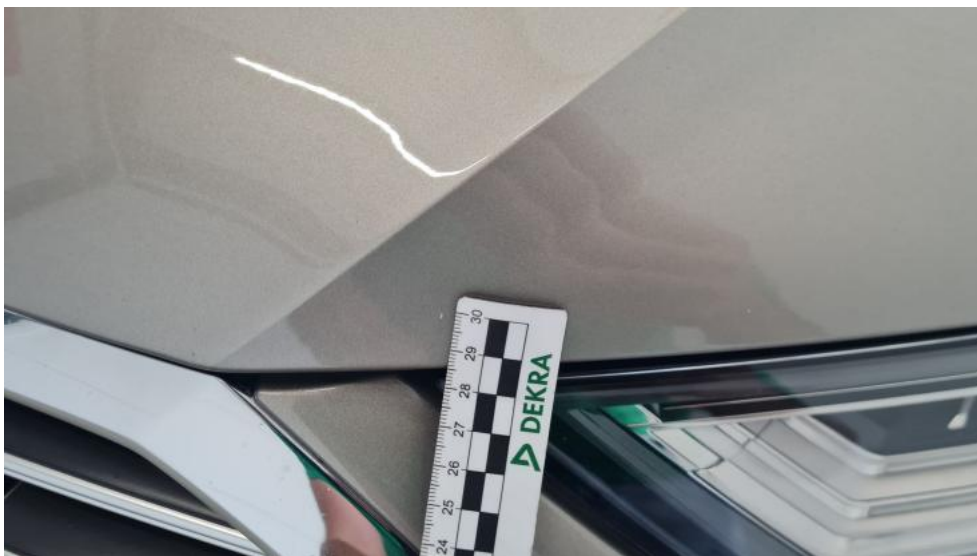
Fot. 35.
Pokrywa komory silnika - Rysa/odprysk 1

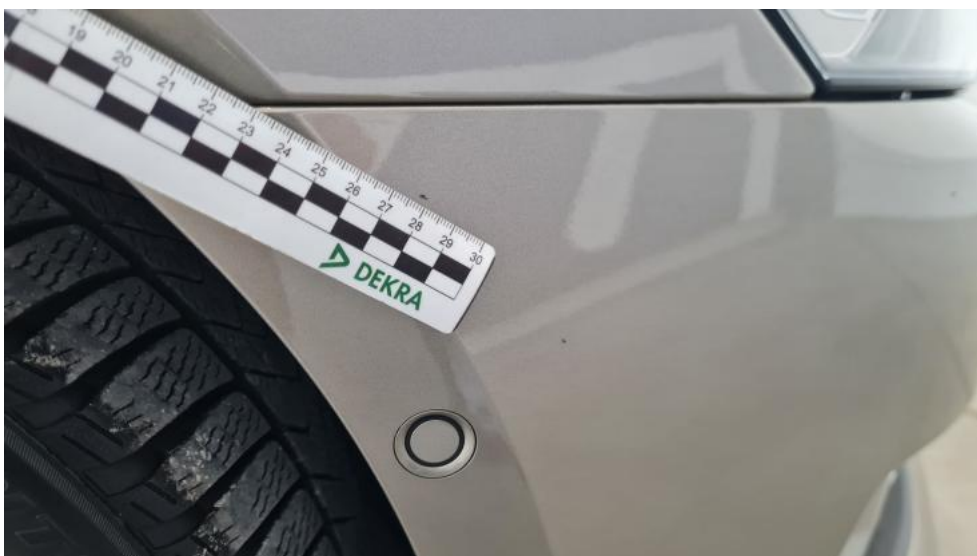
Fot. 36.
Zderzak - Rysa/odprysk 1

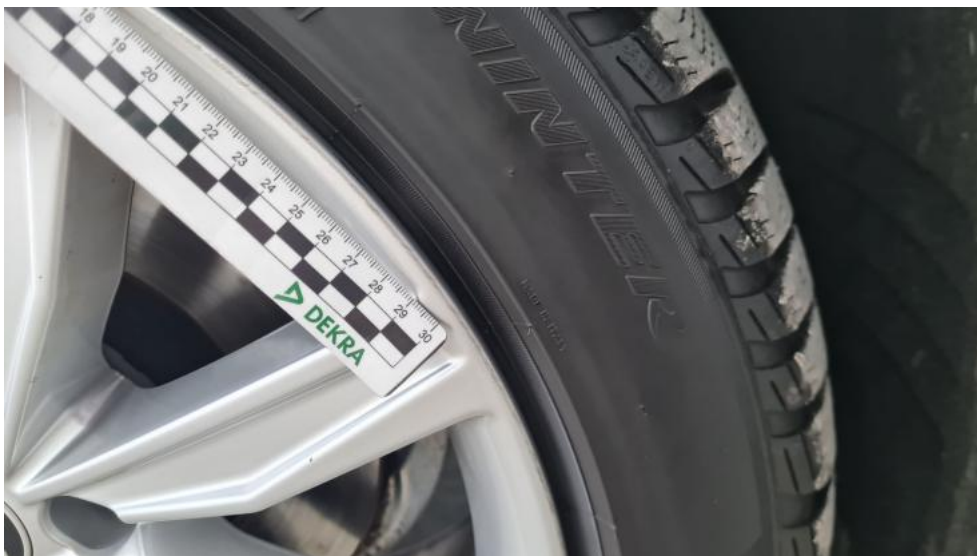
Fot. 37.
Felga aluminiowa przednia P - Rysa/odprysk 1

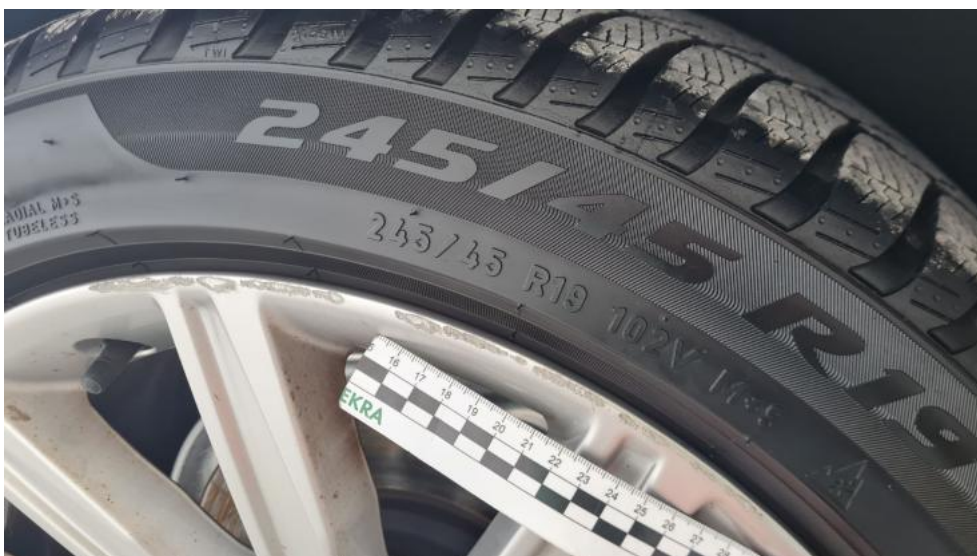
Fot. 38.
Felga aluminiowa tylna P - Rysa/odprysk 1
